COMUNE DI INCUDINE

**Lavori di MANUTENZIONE STRAORDINARIA PER IL RIPRISTINO DELLA  
FUNZIONALITÀ IDRAULICA DEL TORRENTE VALLE MORIANA.**

**PROGETTO FATTIBILITÀ TECNICA ED ECONOMICA**

**RELAZIONE GENERALE**

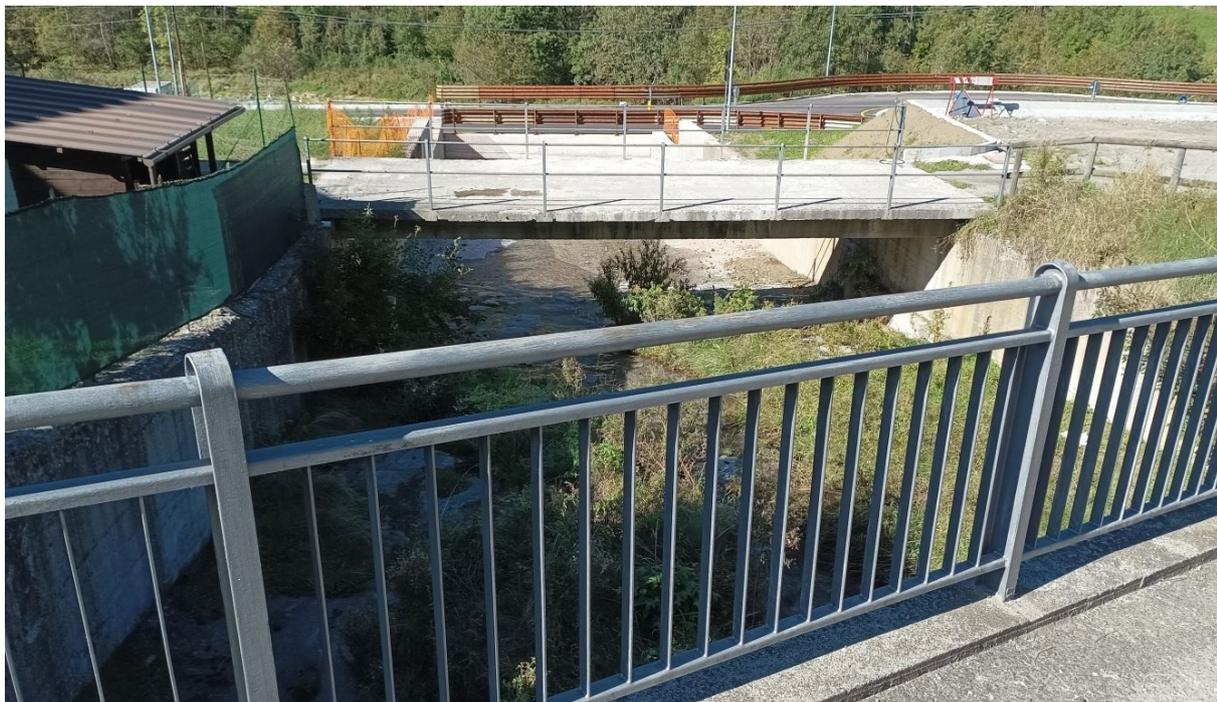
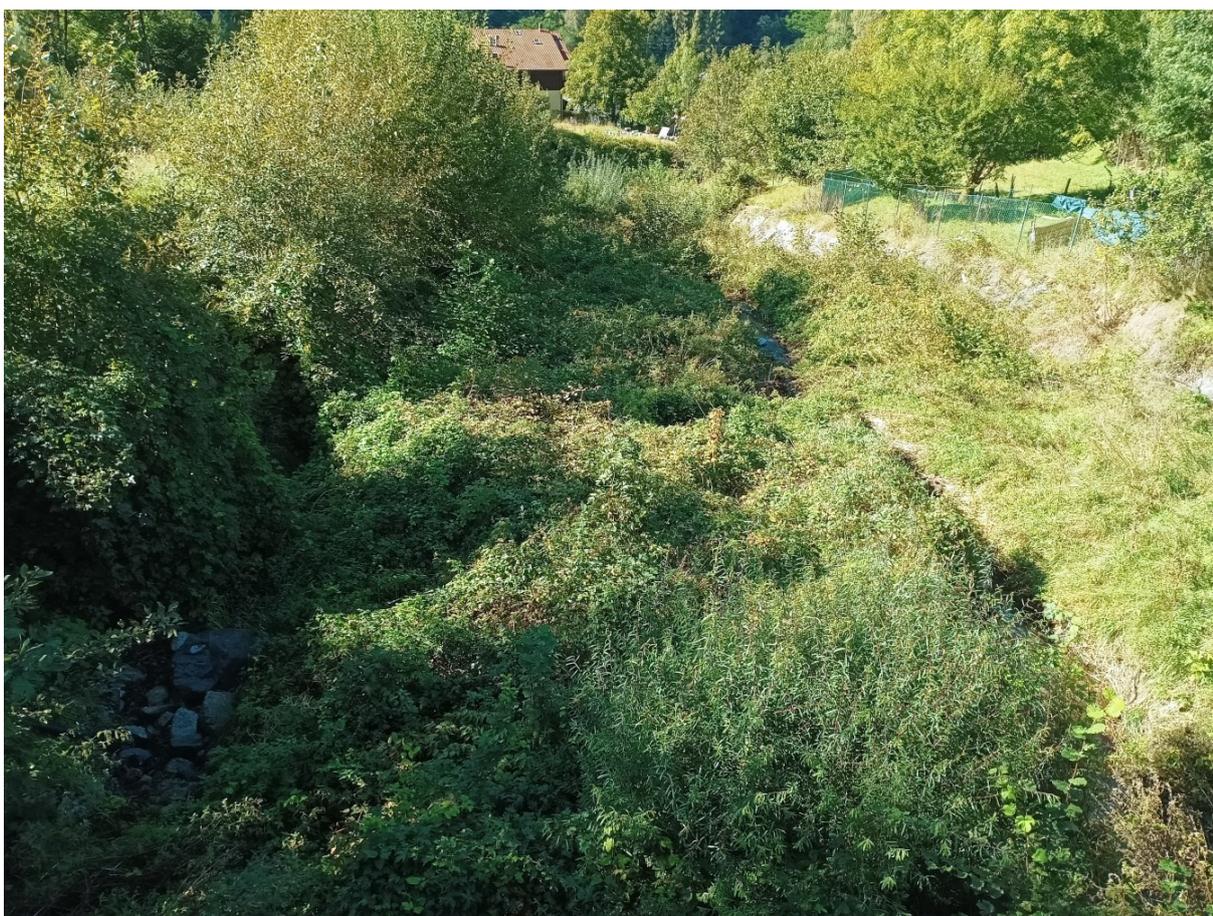
*Tratto d'alveo oggetto d'intervento di pulitura della vegetazione.*

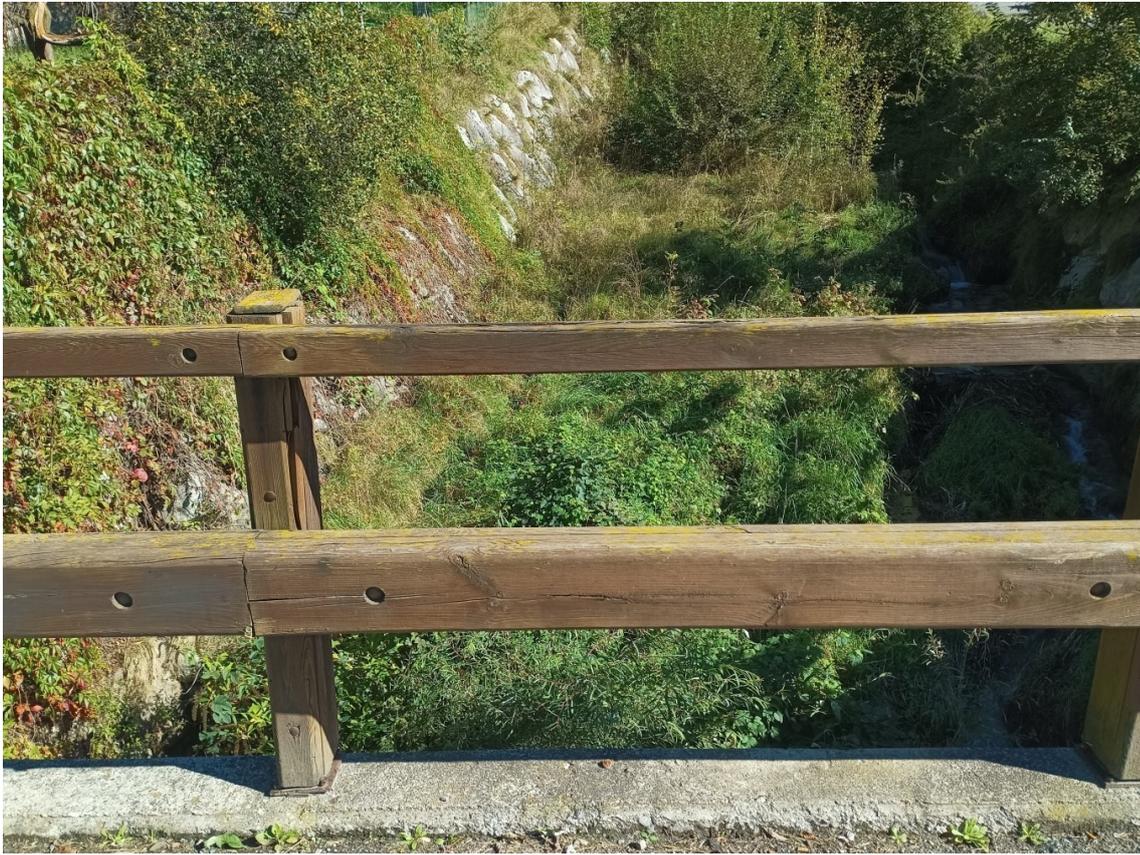
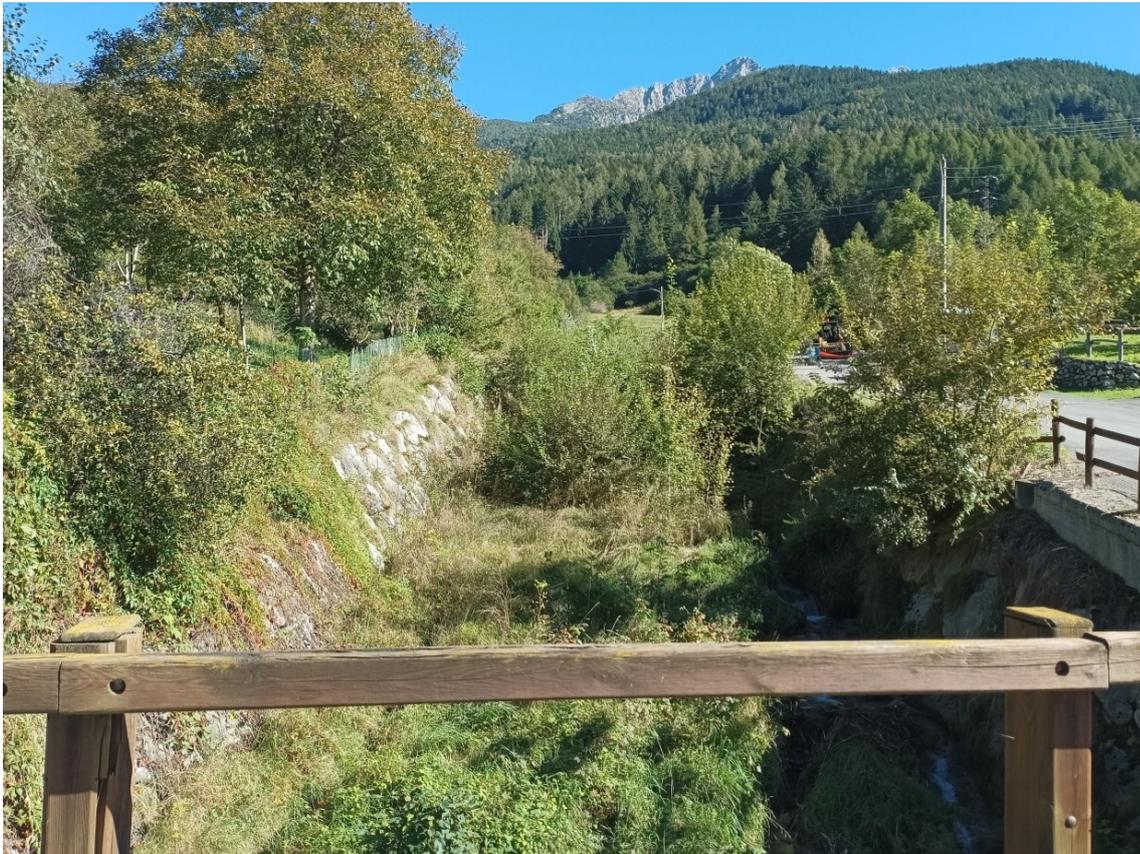
*Tratto d'alveo oggetto d'intervento di pulitura della vegetazione.*

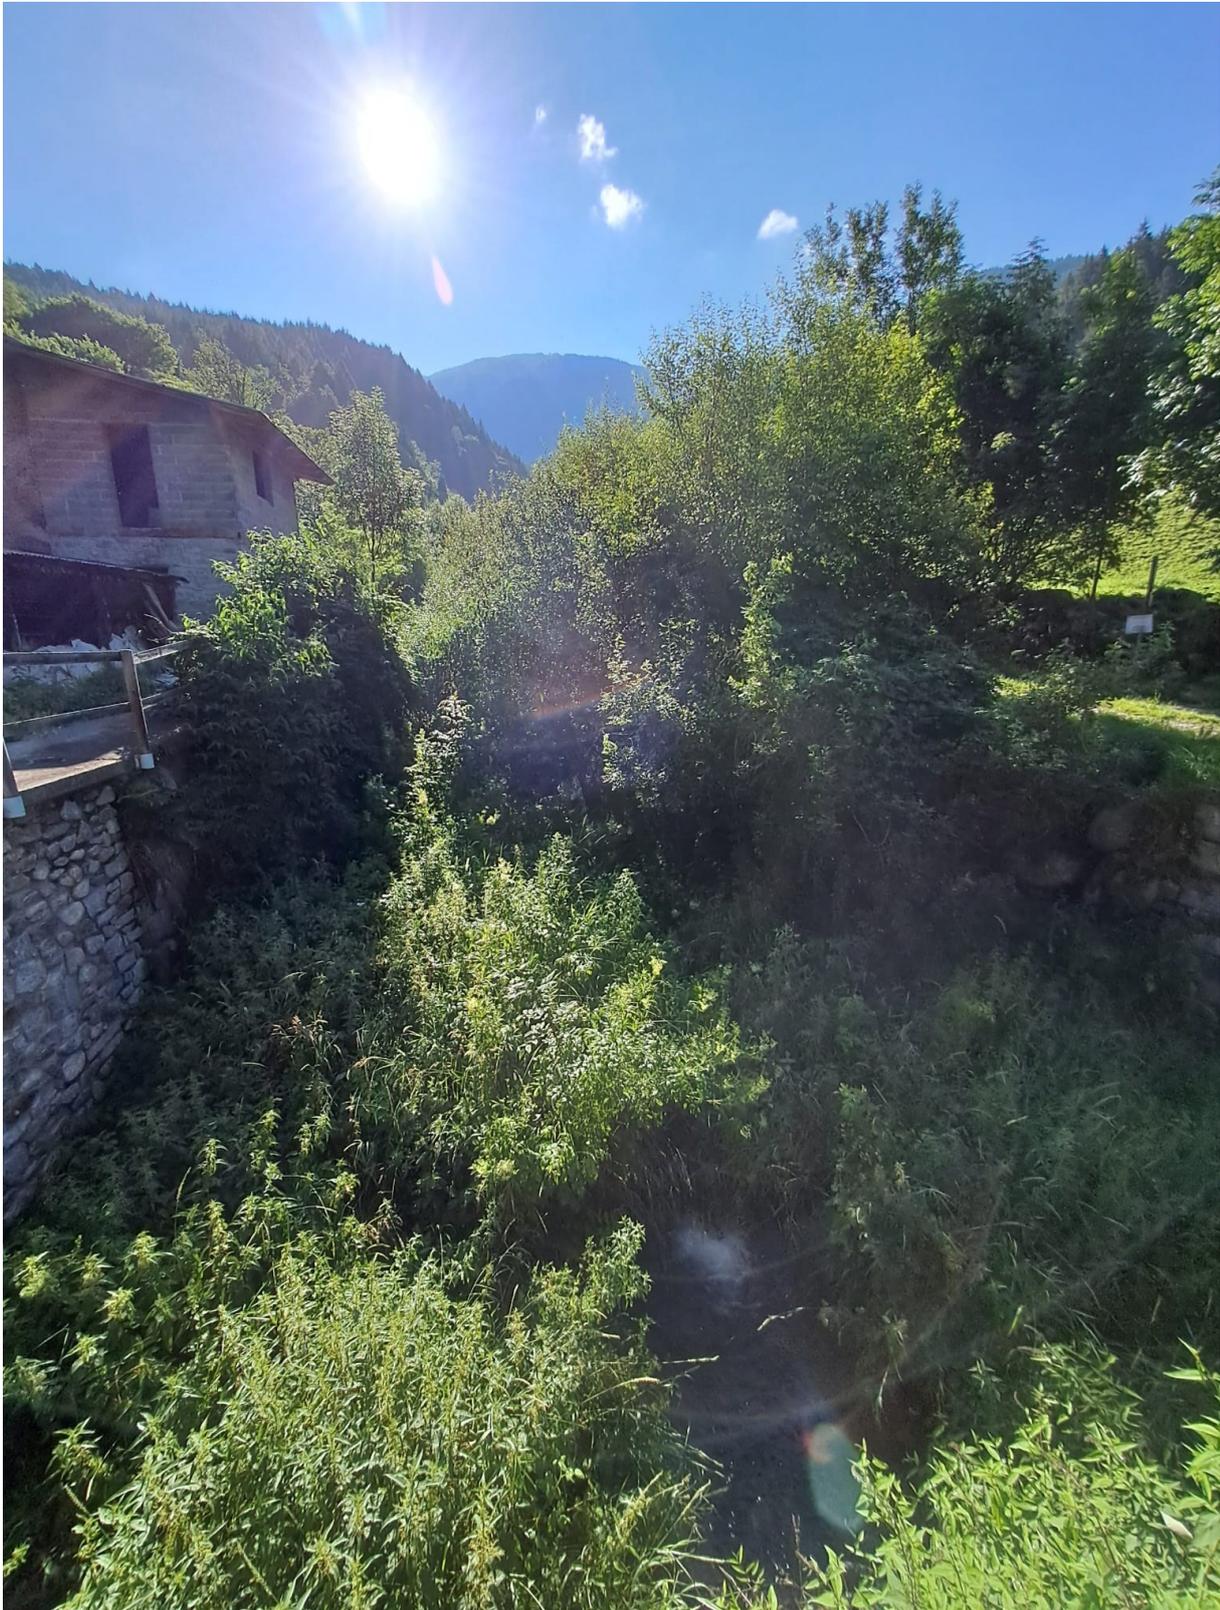
*Tratto d'alveo oggetto d'intervento di pulitura della vegetazione ed aree di deposito, al fine del corretto ripristino della funzionalità idraulica del torrente.*
