## RELAZIONE GEOLOGICA

*LAVORI DI MANUTENZIONE STRAORDINARIA PER IL  
RIPRISTINO DELLA FUNZIONALITA' IDRAULICA DEL  
TORRENTE VAL MORIANA, IN COMUNE DI INCUDINE (BS)*

*CODICE LAVORO: 2412173*

*Darfo B.T., febbraio 2025*

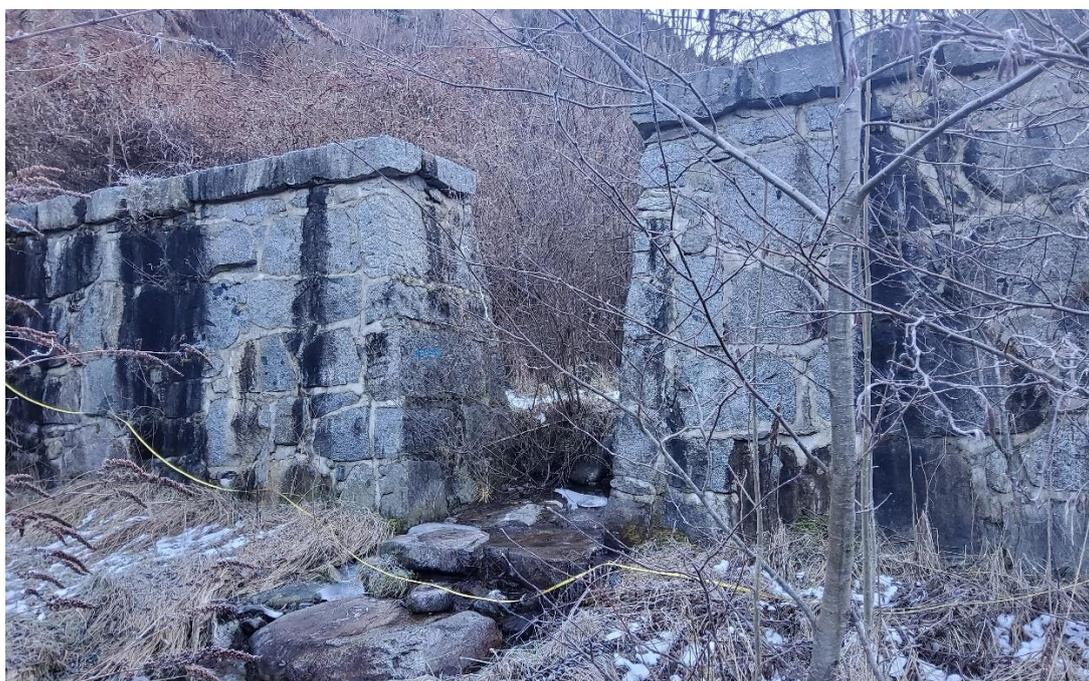
*Briglia selettiva a monte del guado, con gaveta di circa 13 m*

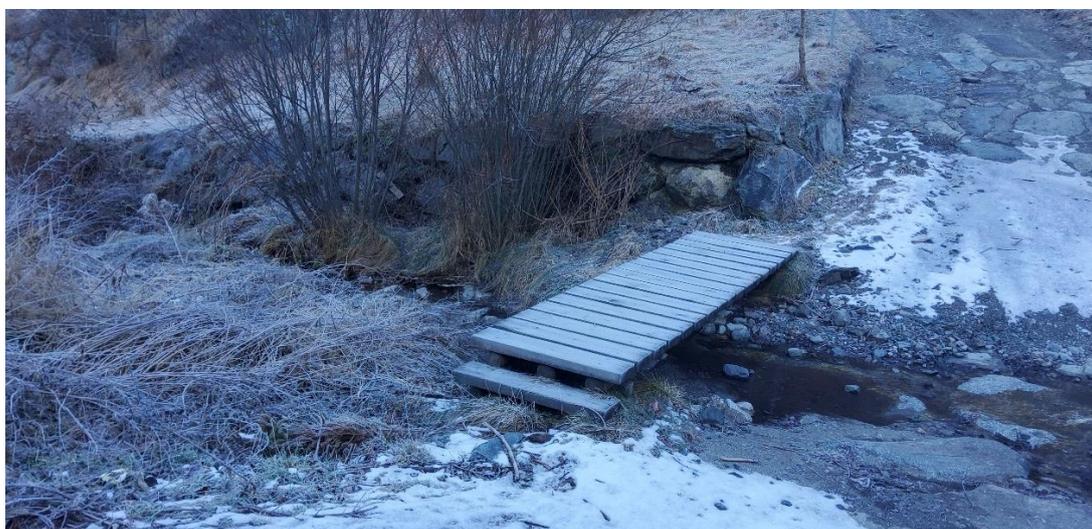
*Ponticello in legno lungo il guado*

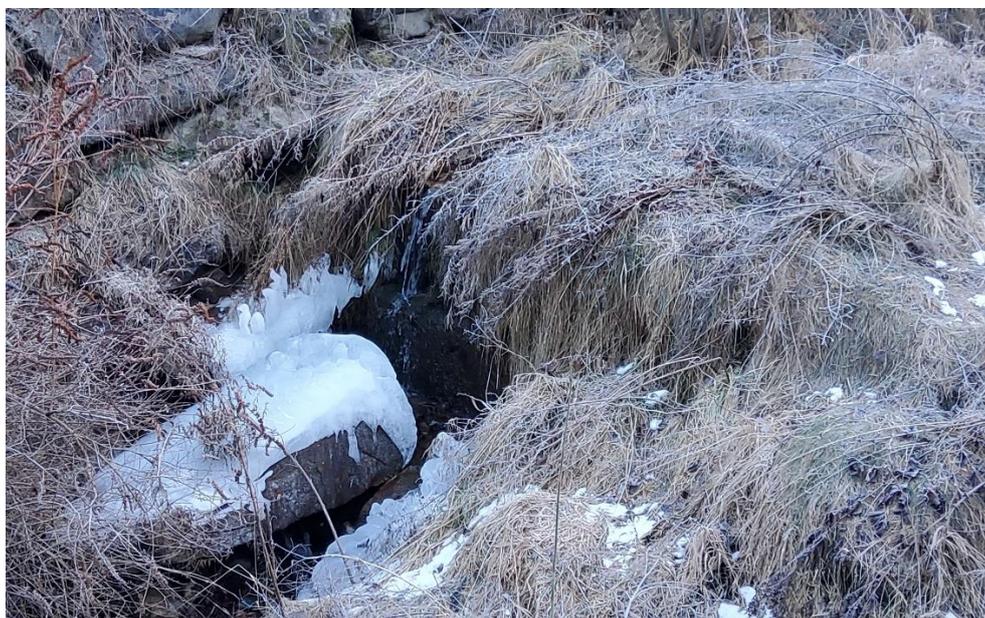
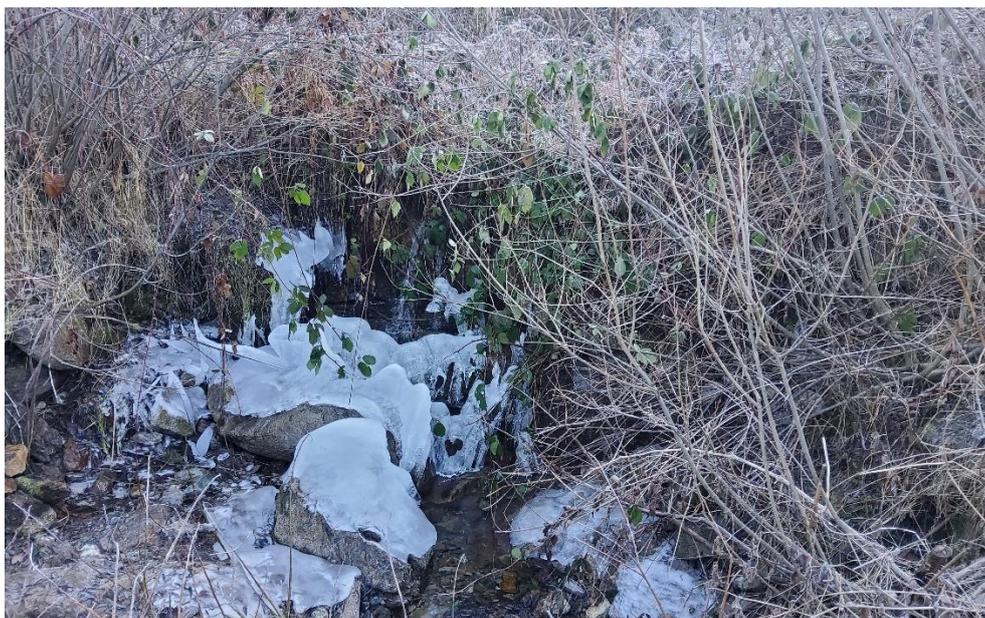
*Soglie di fondo completamente infestate da vegetazione e sommerse da materiale accumulato*

Si ritiene necessario intervenire con opere di pulizia e svaso dell'alveo in modo da ripristinare la totalità della luce di deflusso e l'efficienza delle opere esistenti; a valle della fase di svaso e pulizia sarà inoltre possibile valutare in modo più puntuale la condizione delle opere stesse, per le quali è stato possibile individuare puntuali segnali di degrado e ammaloramento che andrebbero compensati con interventi di manutenzione e ripristino. Per quanto è stato possibile osservare nelle condizioni attuali, le opere maggiormente lesionate paiono essere quelle poste nella parte più elevata del conoide.

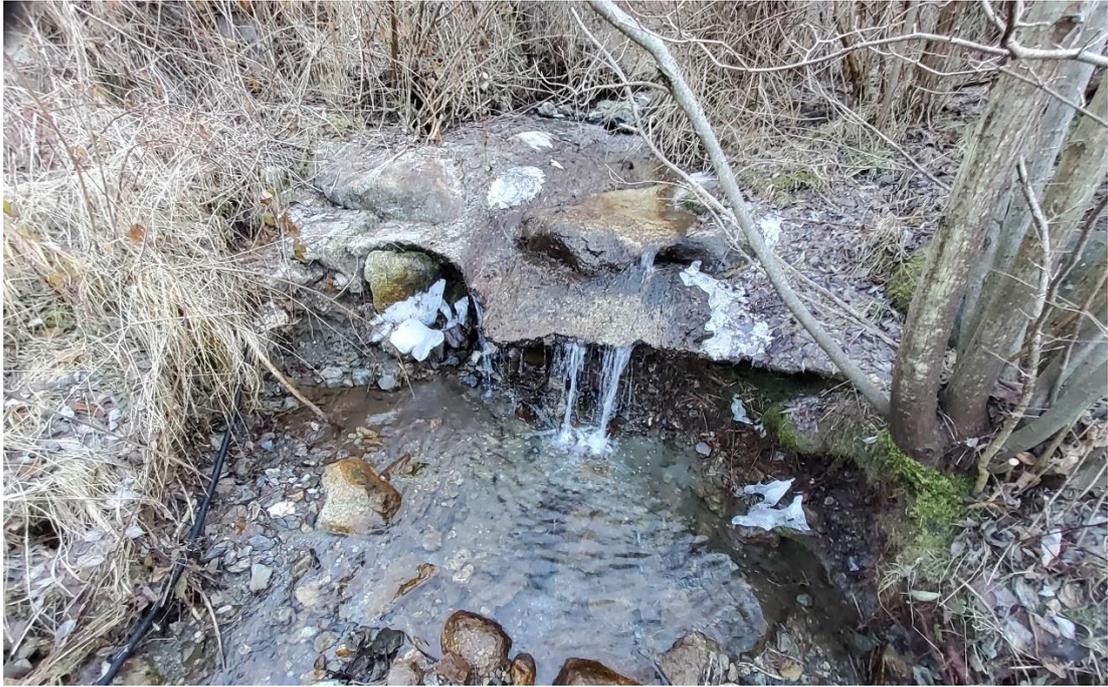
*Soglia sottoescavata e con evidenti segni di ammaloramento*

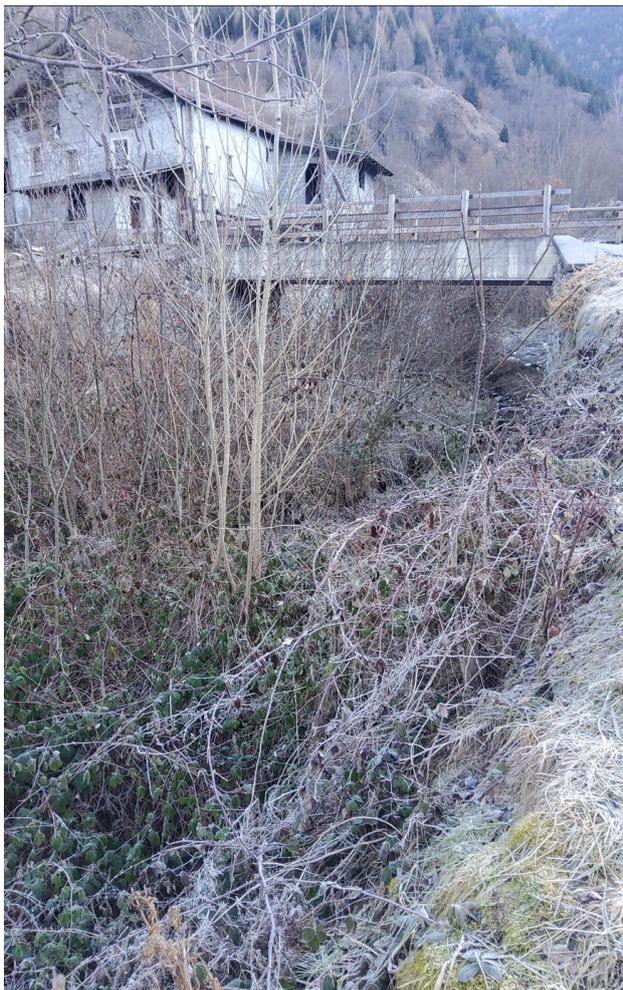
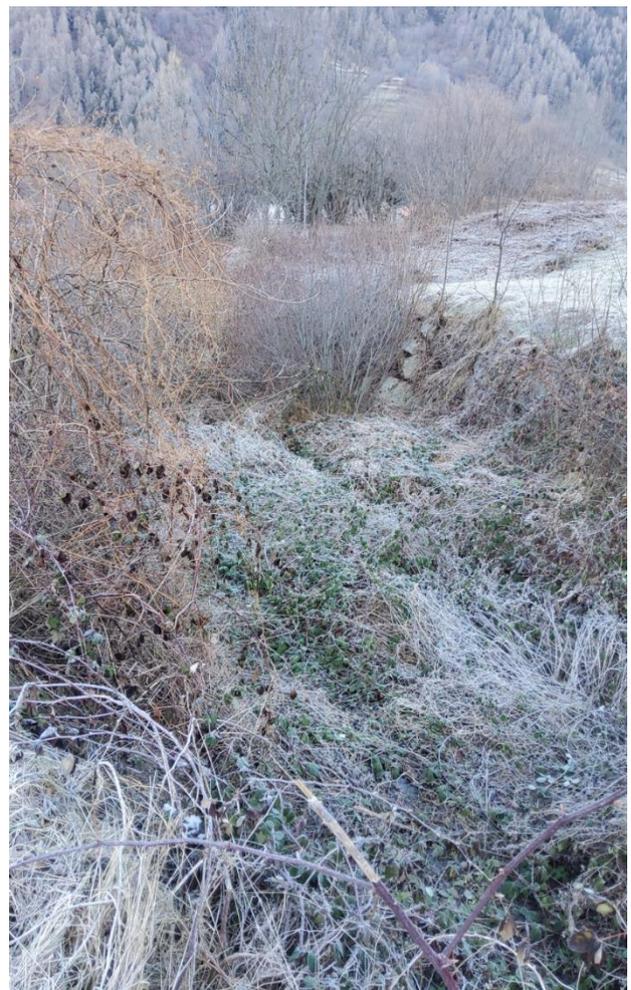
*Vegetazione infestante l'alveo appena a valle dell'attraversamento a livello delle case in destra idrografica*

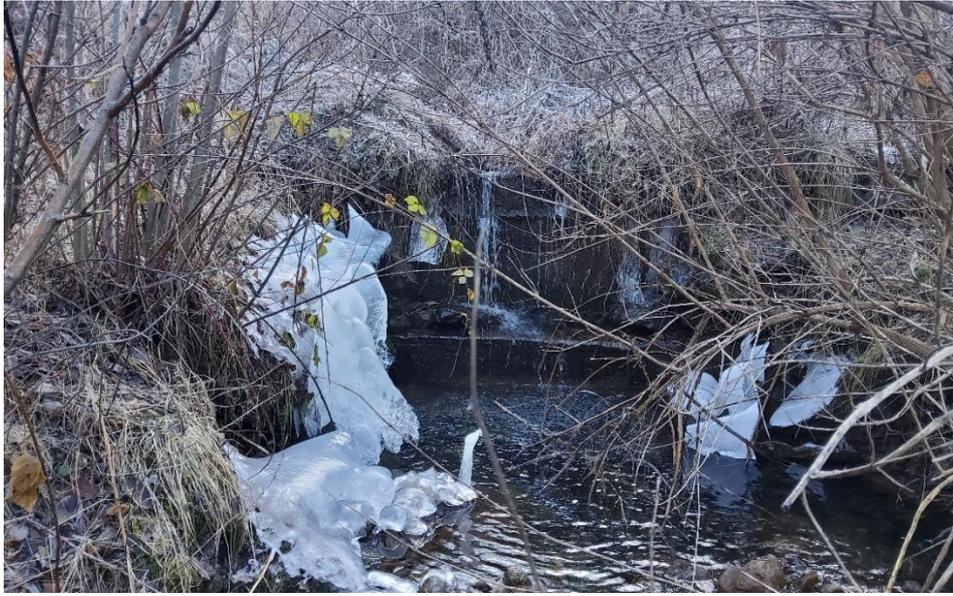
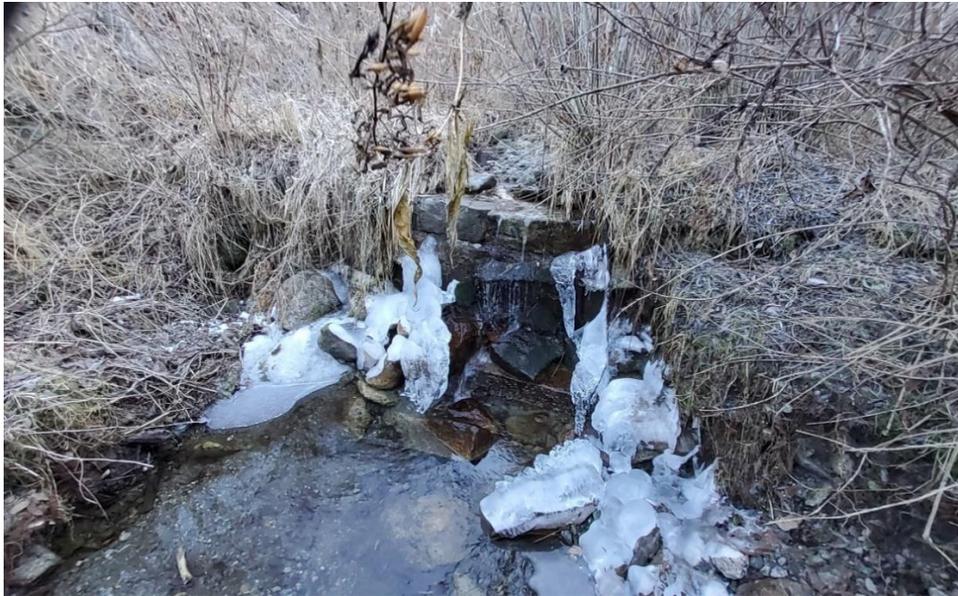
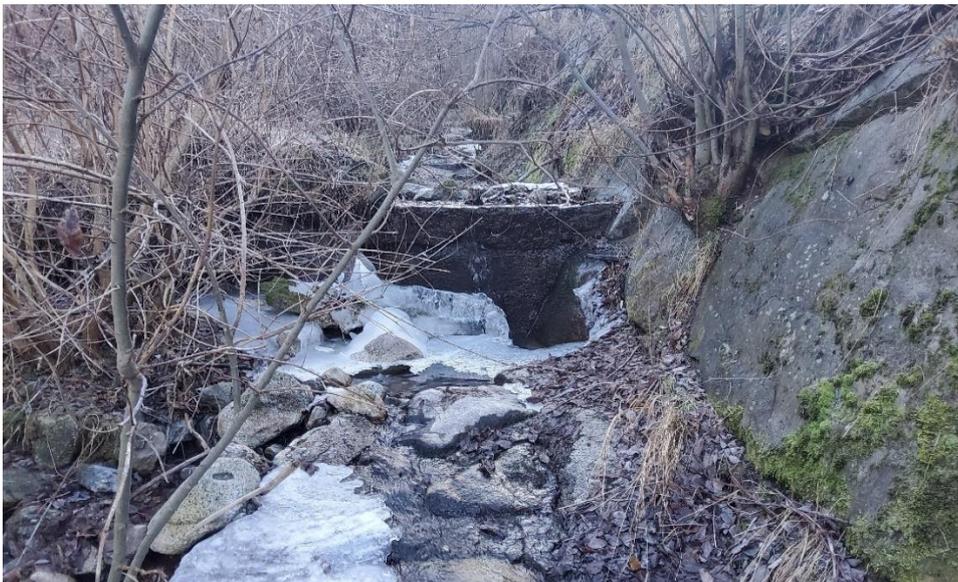
*Soglie sottoescavate e riempite da materiale, lungo il tratto a monte dell'attraversamento di via Villa*

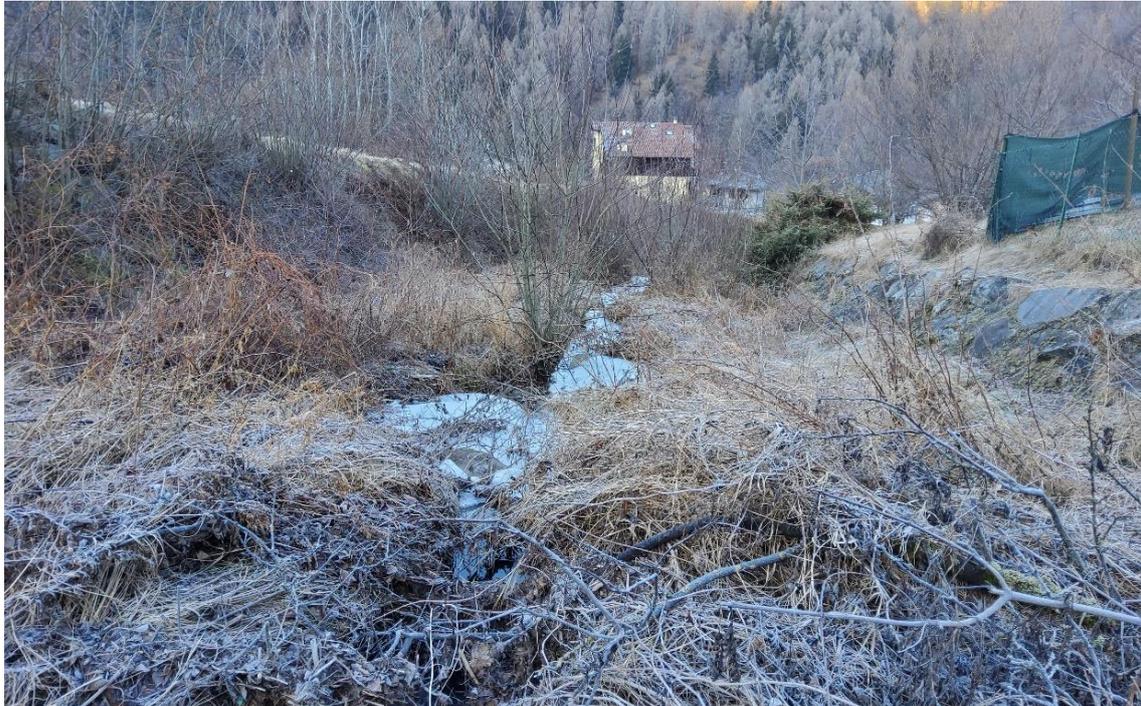
A valle dell'attraversamento di via Villa la sezione di alveo si allarga e lo spessore dei depositi, ove misurabile, si attesta attorno ai 30-40 cm. Anche in questo caso le soglie di fondo presenti risultano intasate da materiale detritico e la vegetazione, per lo più arbustiva, infesta alveo e sponde.

*Vegetazione arbustiva infestante alveo e sponde a valle dell'attraversamento di via Villa*

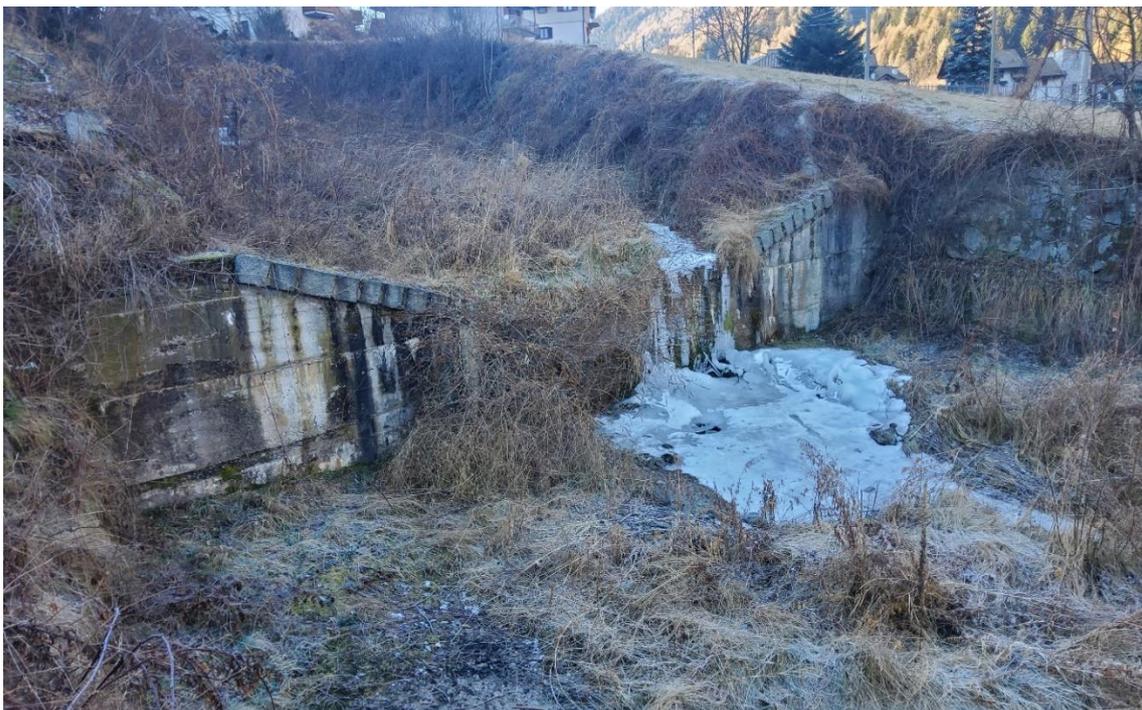
A monte di via Valeriana, che si raccorda alla SS42, è presente un'ulteriore briglia selettiva, a valle della quale lo spessore dei depositi diminuisce, restando attorno a valori di circa 20 cm.

*Briglia selettiva intasata da materiale e coperta da vegetazione infestante*

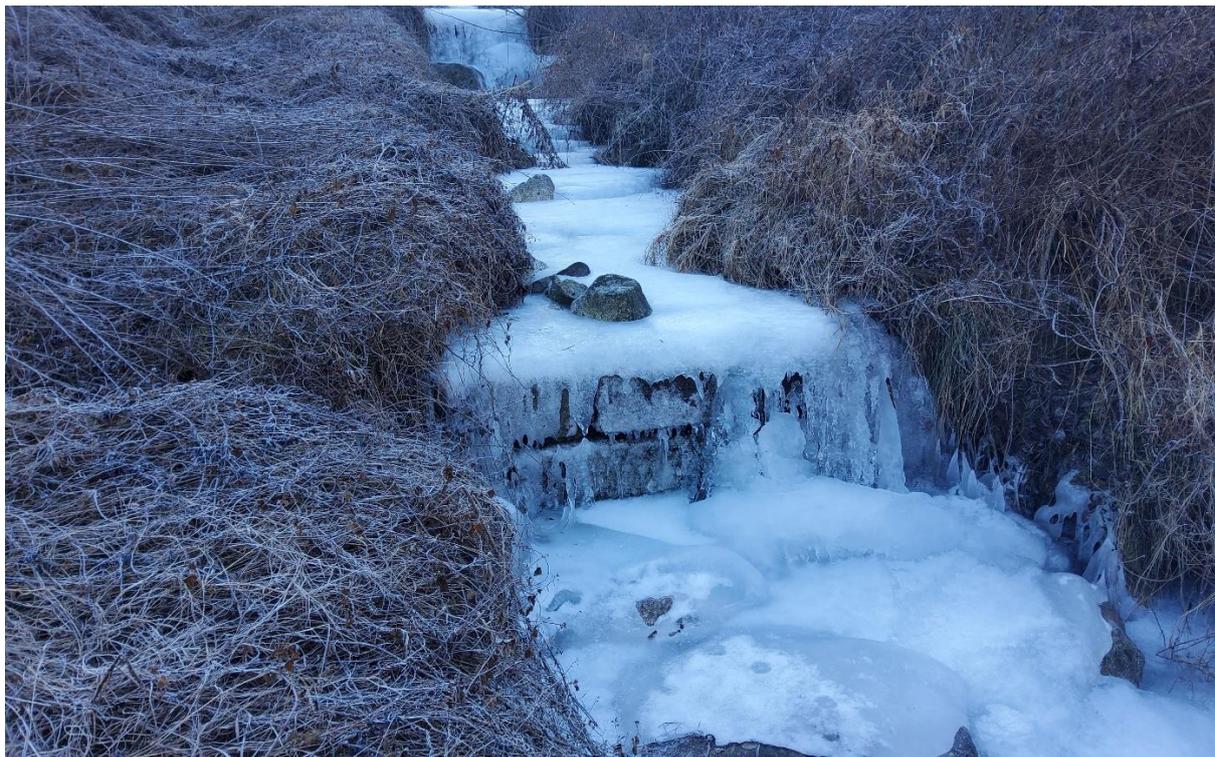
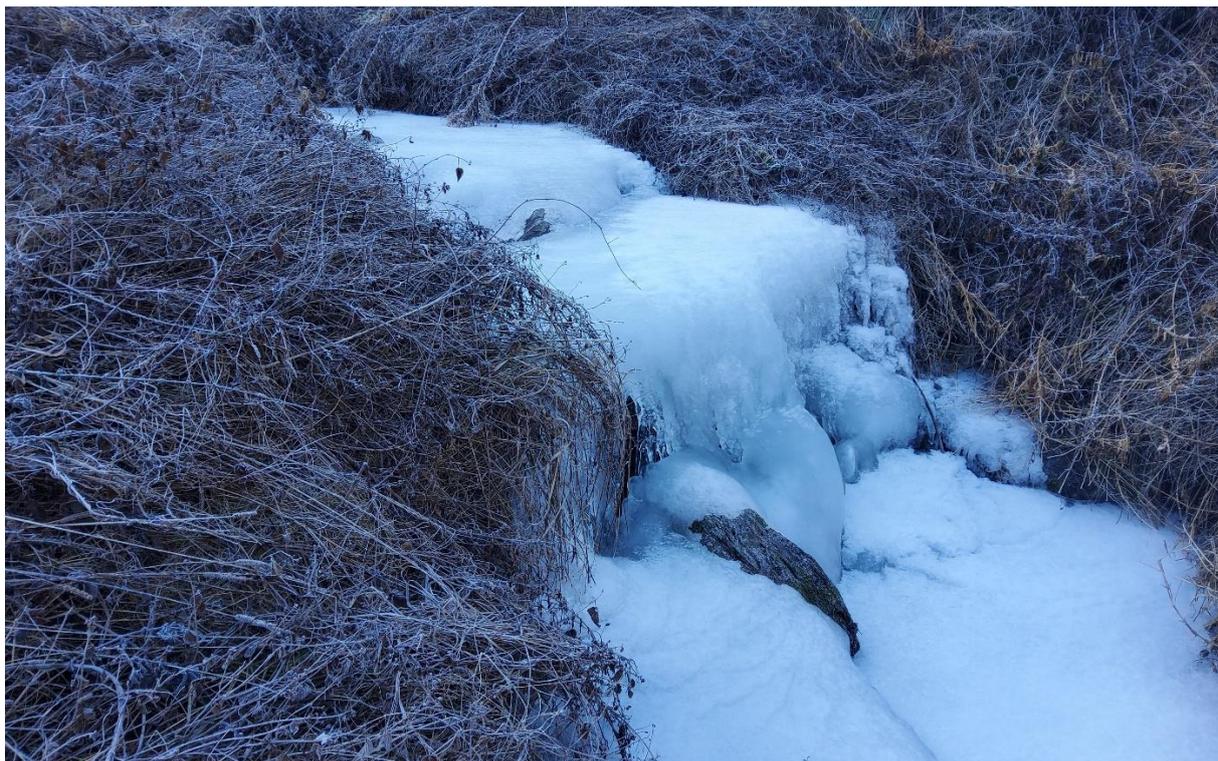
*Soglie intasate di materiale detritico e coperte da vegetazione infestante*

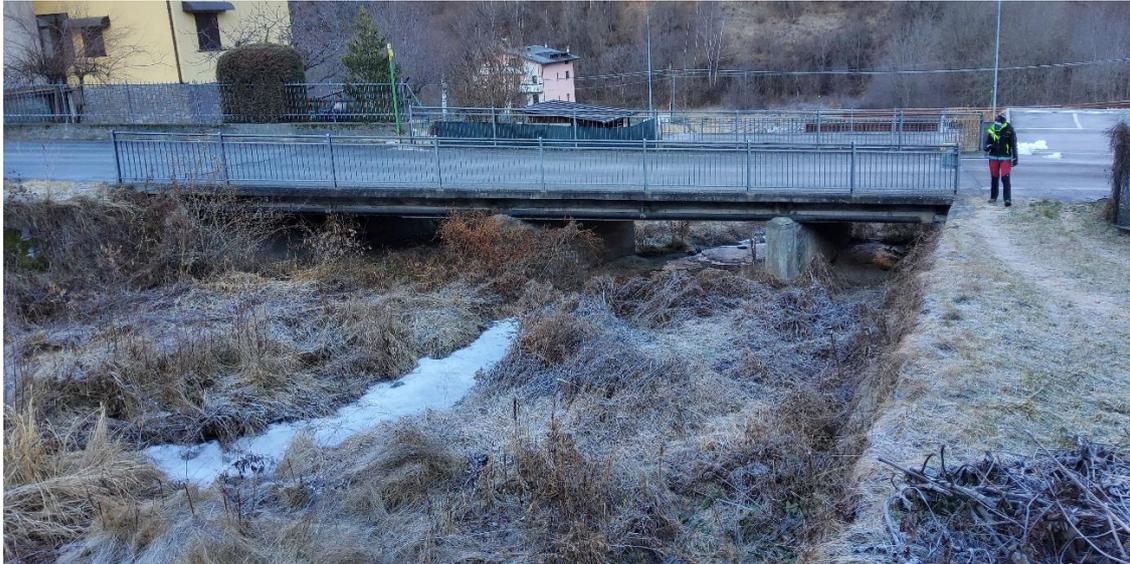
*Attraversamento di via Valeriana*

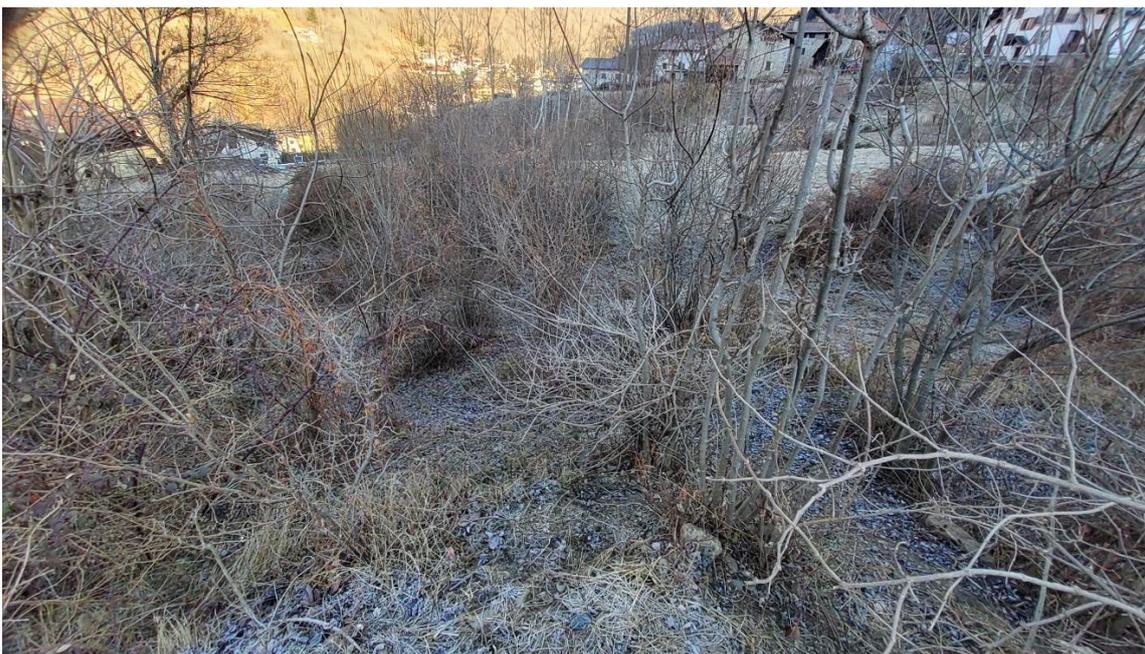
A sud del ponte di via Villa, sino all'intersezione con via Valeriana, è presente un avvallamento allungato in direzione est-ovest in sinistra idrografica, che attraversa il settore mediano della conoide. L'avvallamento è riconducibile ad un alveo abbandonato e costituisce un vecchio tracciato percorso dalle acque della Valle Moriana: ad oggi il ramo risulta abbandonato per effetto dell'evoluzione naturale del corso d'acqua e delle attività antropiche. Tuttavia, sussiste la possibilità che lo stesso sia percorso dalle acque di esondazione che, a partire da punti critici, possono fuoriuscire dall'alveo principale: i punti critici corrispondono principalmente agli attraversamenti stradali ed in particolare al ponte di Via Villa, che costituisce una restrizione della sezione di deflusso ed in occasione di piene con trasporto solido non contenuto dalla briglia selettiva presente a monte, può determinare l'occlusione parziale della sezione con potenziale esondazione in sinistra idrografica.

*Impluvio laterale riconducibile ad un paleoalveo della Val Moriana*
