**Interventi di messa in sicurezza e difesa del suolo di alcuni tratti di
strada comunale**

COMUNE DI MONTEISOLA (BS)

PROGETTO DEFINITIVO ESECUTIVO
Relazione geologica, geotecnica, idrologica,
idraulica e sismica

| Dr. Geol. Francesco Serra | PROGETTO ESECUTIVO Interventi di messa in sicurezza e difesa del suolo di alcuni tratti di strada comunale Comune di Monte Isola (BS) | Data | 20/09/2019 |

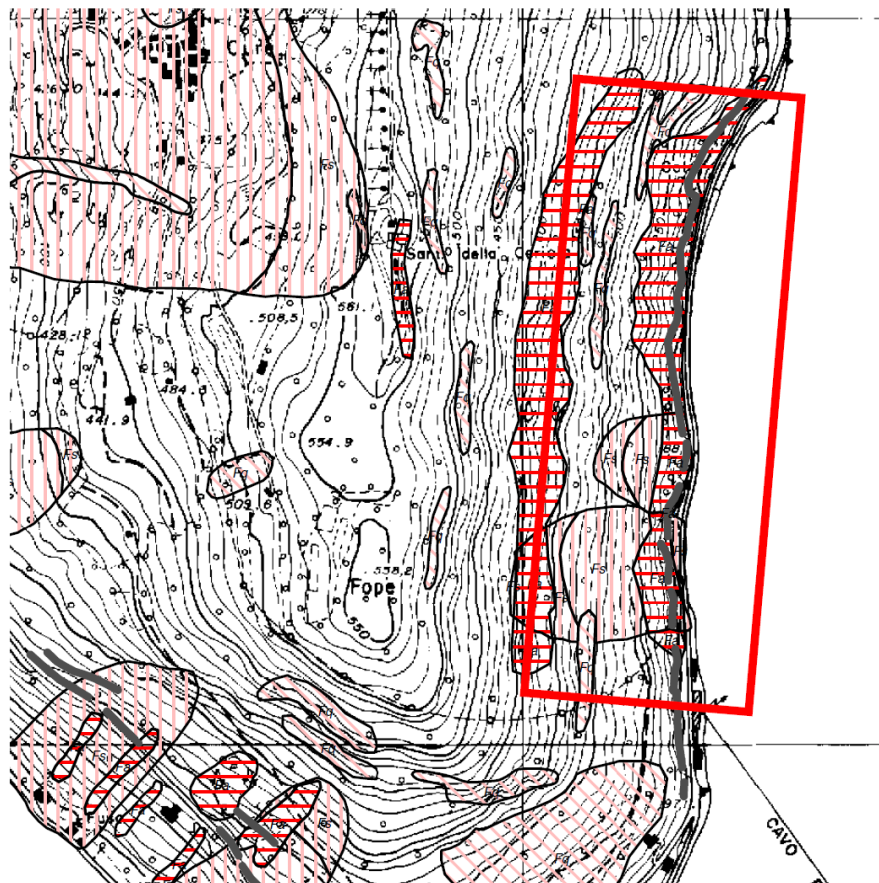
Da queste pareti si possono generare distacchi di blocchi di roccia singoli anche di dimensioni significative, o a piccoli gruppi di blocchi, che spesso possono provocare danni alle infrastrutture esistenti (principalmente le strade e i manufatti antropici circostanti ad esse) creando in particolare rischi all'incolumità degli utenti della strada (figura 3).

Figura 3 – Inquadramento dissesti (da carta PAI dello studio geologico a supporto del vigente PGT)

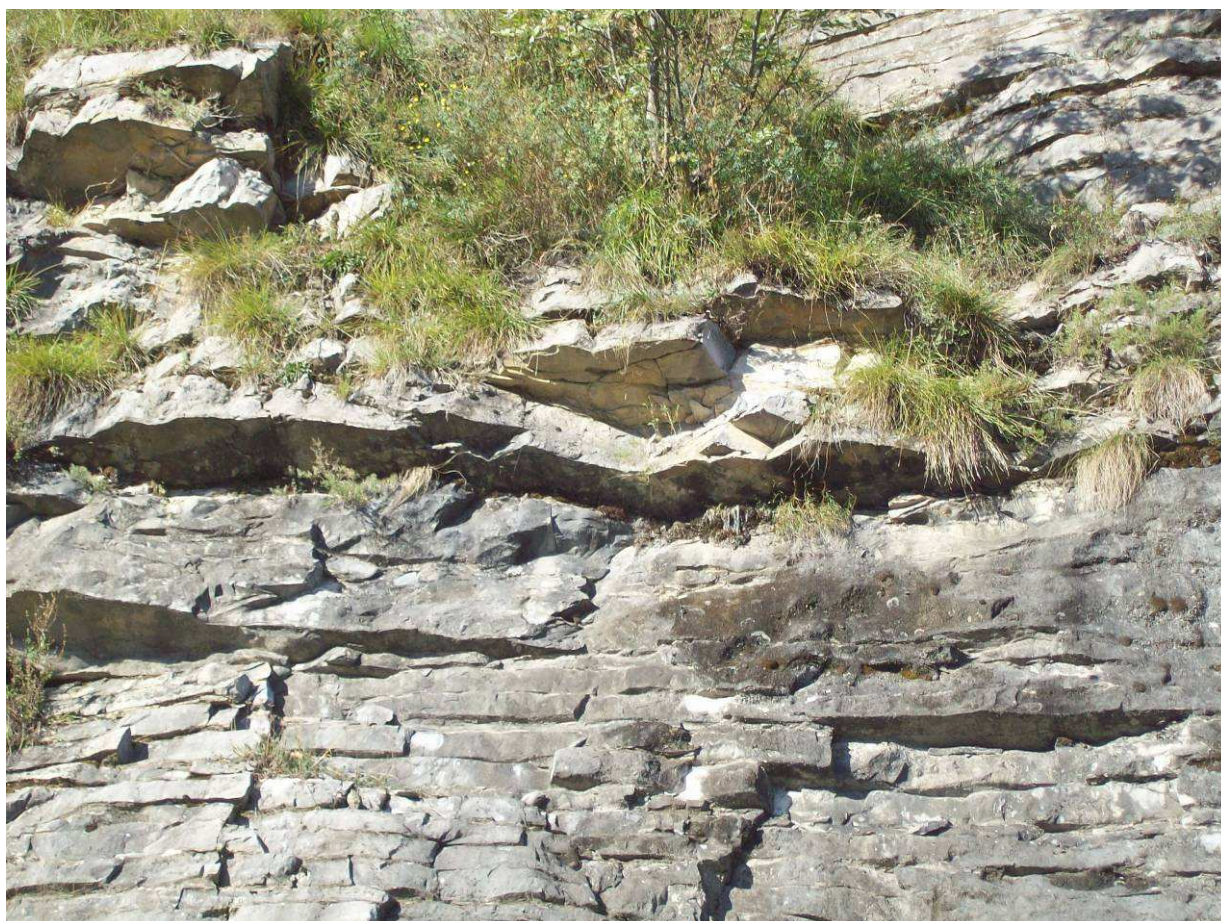
Inoltre all'interno delle fratture dell'ammasso roccioso spesso si sviluppa della vegetazione che favorisce l'instabilità dei blocchi in equilibrio precario (foto 1).

Foto 1: Vegetazione accresciuta all'interno delle fratture e di livelli marnosi dell'ammasso roccioso.

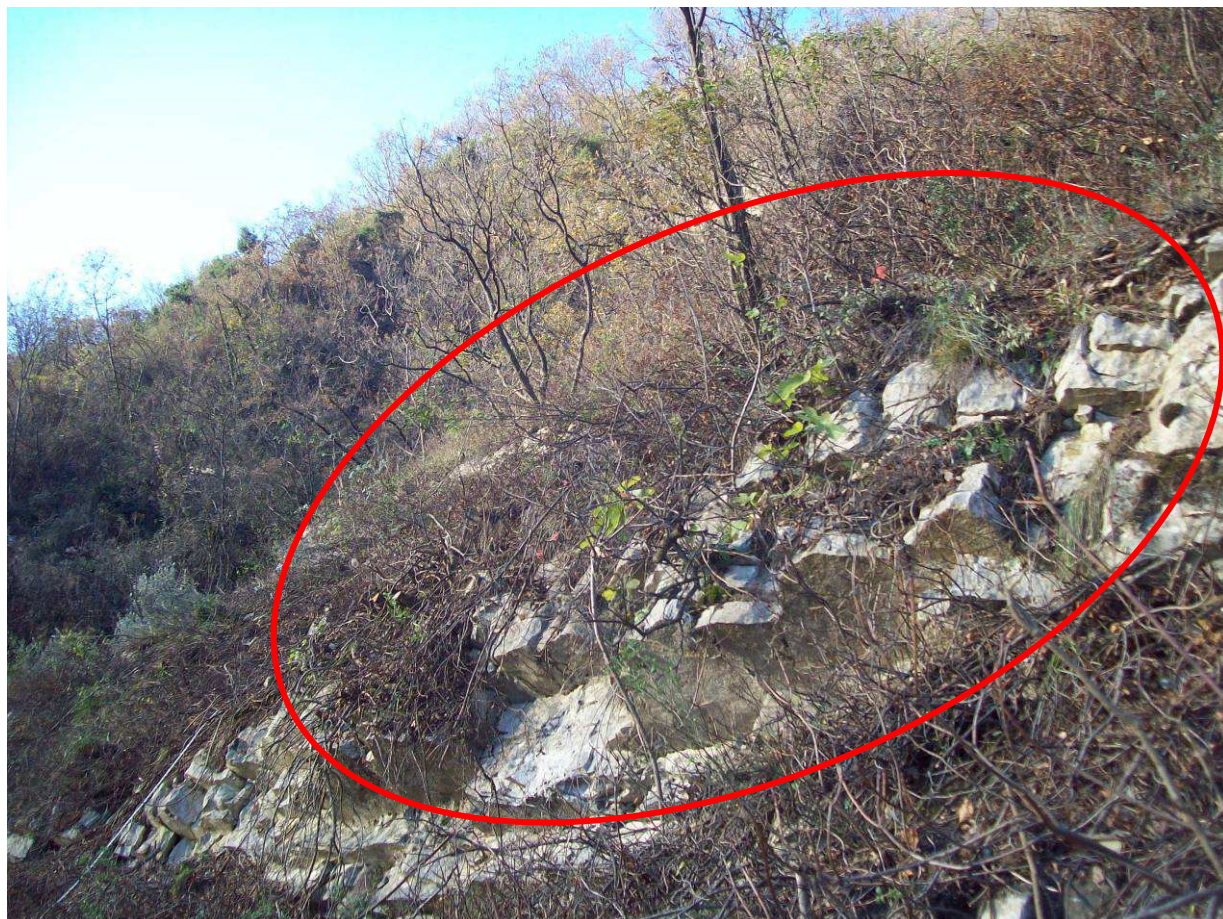
Foto 2 : 'Tetti' rocciosi al ciglio superiore della scarpata lungo strada, una delle numerose zone di alimentazione dei crolli

In questo caso il modello di crollo prevede il distacco di singoli blocchi a partire dai settori più bassi, con un potenziale progressivo aumento delle porzione di distacco verso la parte più elevata della parete; i blocchi inferiori si comportano da *'key-block'* rispetto ai livelli soprastanti, spesso separati dalla parete principali con discontinuità a buona persistenza, alterate ed aperte (si veda anche la documentazione fotografica allegata).

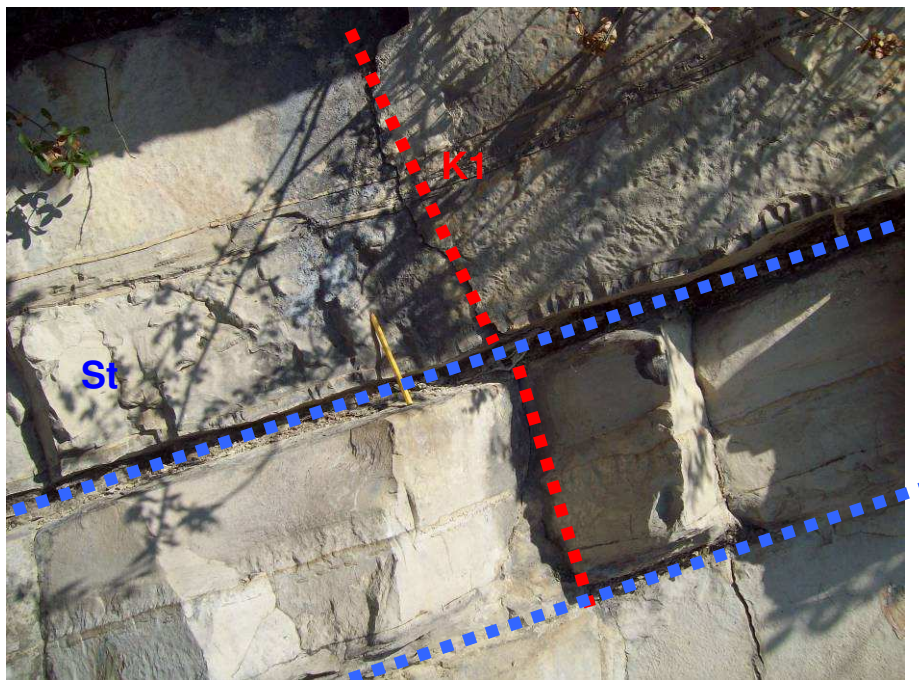
Le principali famiglie di fratture presenti sono le seguenti : Stratificazione = 310°/15°, K1 = 060°/85°, K2 = 140°/80°, K3 = 200°/85°; Le caratteristiche dell'ammasso si possono così esprimere:

Foto 3 : orientazione delle famiglie di fratture: S1, K1, K2 ortogonale a K1 e St
