| <b>OGGETTO:</b> | <b>PROGETTO ESECUTIVO</b><br><b>MESSA IN SICUREZZA STRADA PER SONVICO A SEGUITO DEL CROLLO DELLA</b><br><b>GALLERIA DI PROTEZIONE.</b><br><b>LOTTO 2: STRADA ALTERNATIVA TEMPORANEA, SMARINO DEL MATERIALE,</b><br><b>ULTERIORE DISGAGGI E SISTEMA DI MONITORAGGIO CUP: D57G26000120006.</b> | | | | | |
| <b>TITOLO:</b> | RELAZIONE RESTAURO PONTE S. MARTINO | | | <b>SCALA:</b> | Doc. | |

**Ponte storico situato in località Mora  
“Valle di San Martino “  
Sentiero per Sonvico.**

**Comune :Pisogne (BS)- Località sentiero di Mora.**

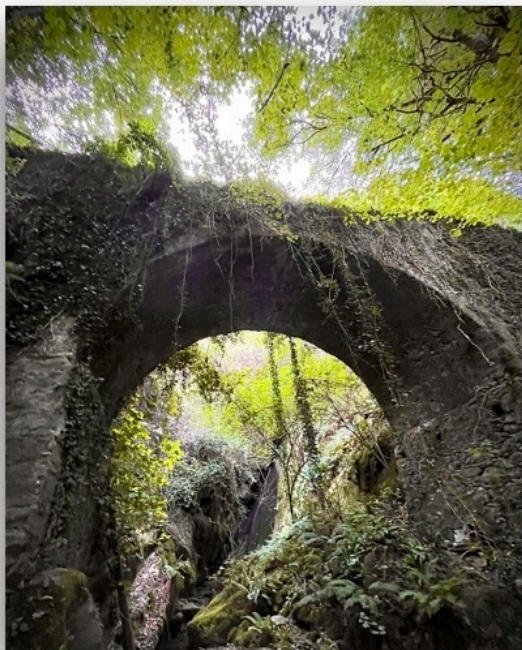
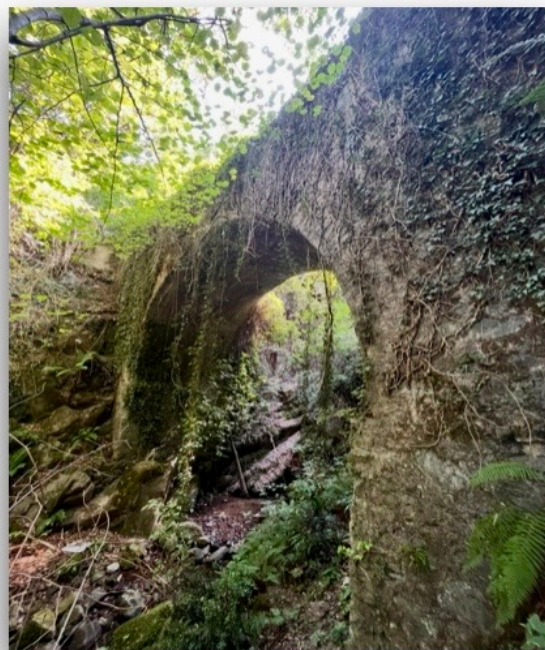
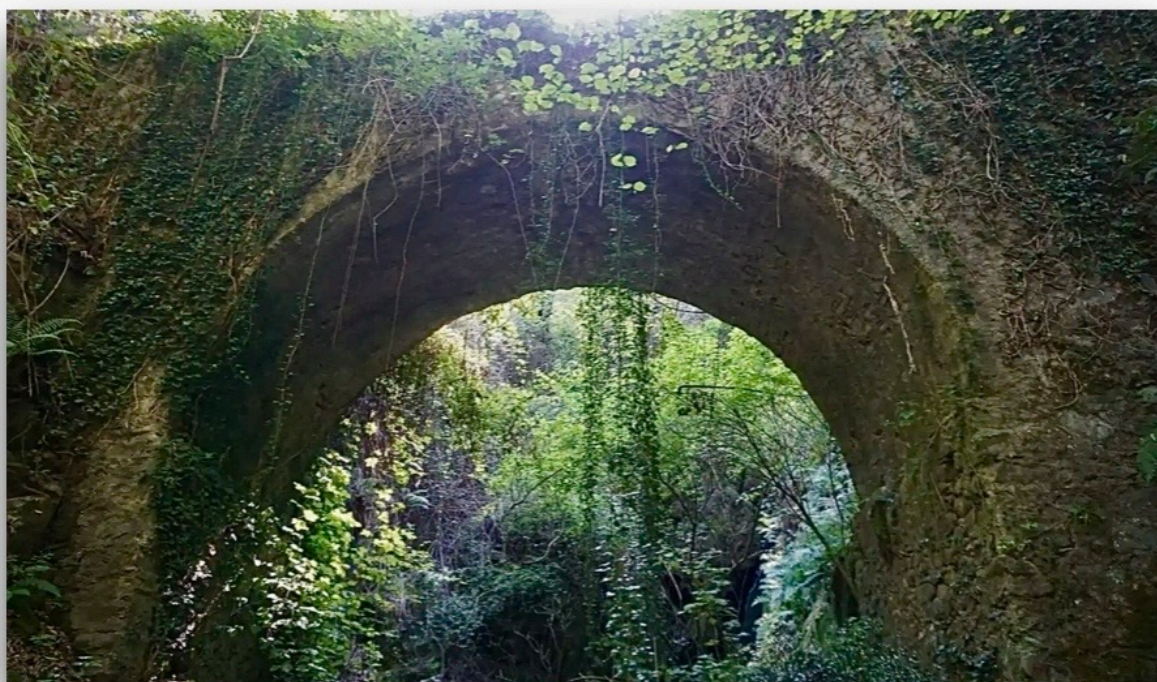
**Fig.1-2-3:** Documentazione fotografica raffigurante la vista del ponte dal fondo valle (lato verso valle), sono visibili gli attacchi biologici e l'infestazione di piante superiori su quasi tutta la superficie in muratura ( Il lato opposto risulta difficilmente fotografabile e osservabile essendo completamente in ombra e per via della presenza di piante nel corso torrenziale che ne ostacolano la visione.)

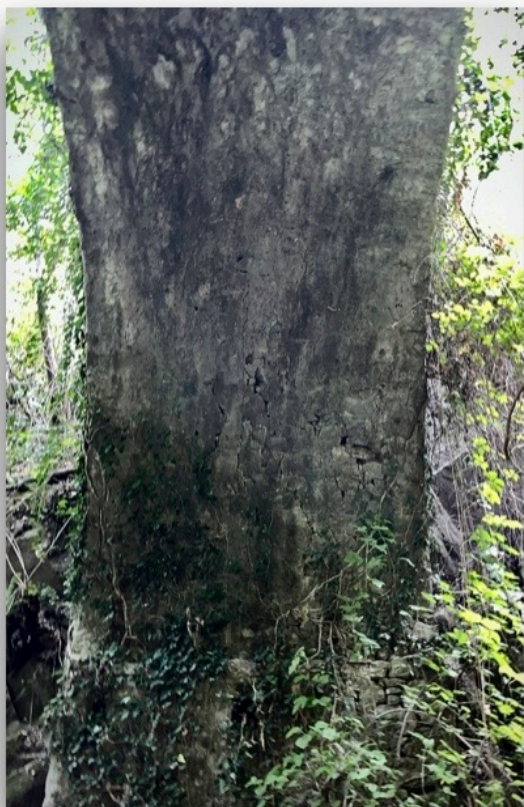
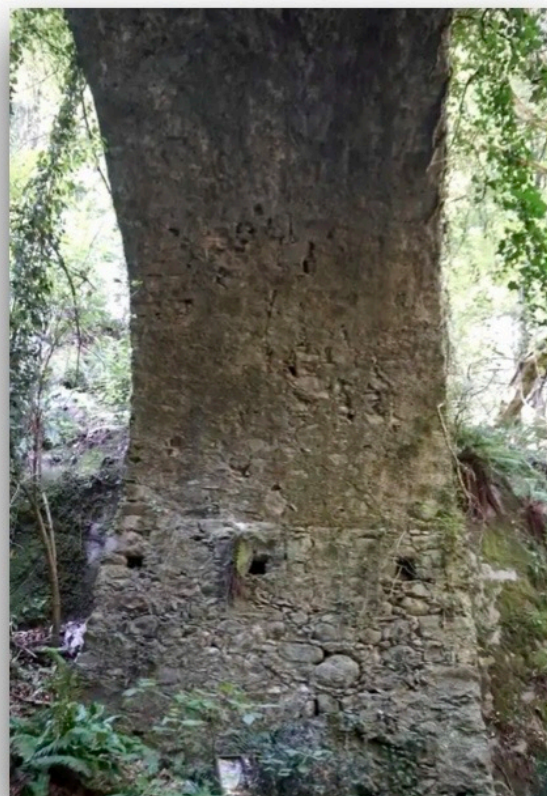
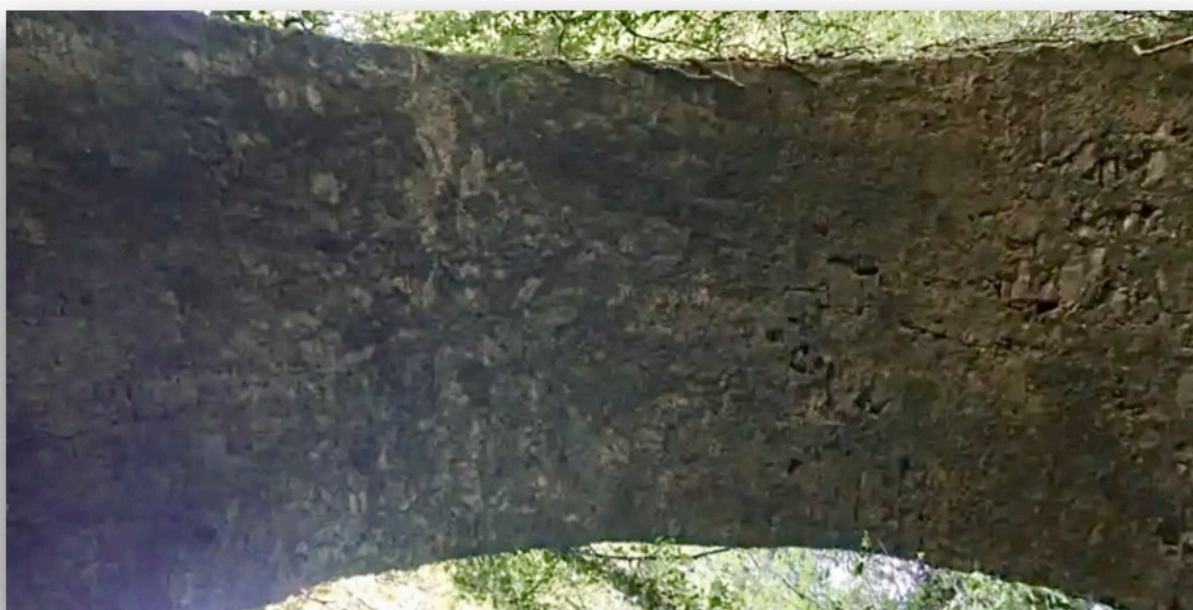
- **Fessurazioni e quadri fessurativi:** Si rileva la presenza di fessurazioni passanti nella zona dell'intradosso del ponte, visibili dal fondo valle. Tali dissesti necessitano di una verifica ravvicinata e approfondita mediante l'allestimento di un idoneo ponteggio per determinarne l'effettiva profondità e il grado di disgregazione dei materiali. A terra sono presenti calcinacci e porzioni distaccate (aggregati di pietre e malta.)

**Fig.4-5-6:** documentazione fotografica raffigurante l'intradosso del ponte sono visibili gli attacchi biologici, l'infestazione di piante superiori alla base del lato a sinistra dell'osservatore. Sono visibili anche fessurazioni e dissesti nell'apparato murario.

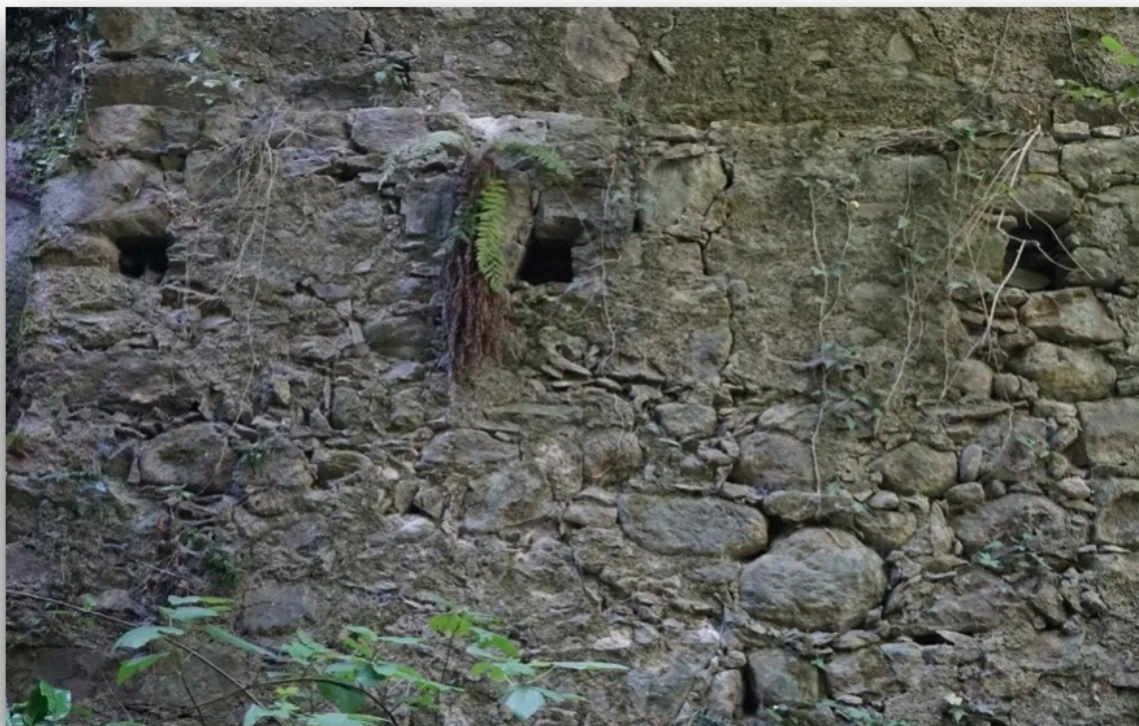
**Fig.7:** Ripresa fotografica raffigurante la base a destra dell'intradosso del ponte in cui sono osservabili le buche ponticarie utilizzate in fase costruttiva per l'alloggio del ponte o della centina lignea.

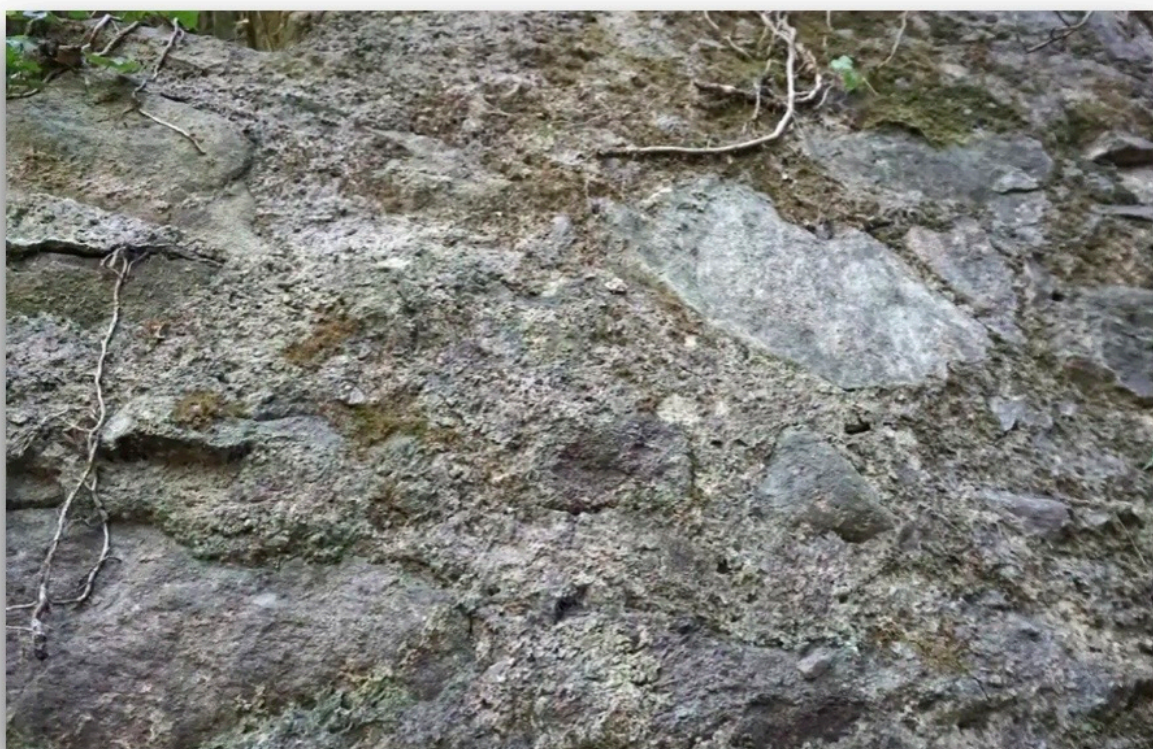
**Fig.8:** Dettaglio fotografico della muratura in pietra allettata con malta di calce che mostra evidenti attacchi biologici (patina algale e presenza di muschio).

A seguito dell'asportazione della vegetazione macroscopica, le superfici lapidee e i giunti di malta verranno sottoposti a un trattamento di disinfezione e devitalizzazione della microflora (muschi, licheni, alghe e patine biologiche). L'operazione si effettuerà privilegiando l'applicazione a pennello rispetto alla nebulizzazione, riducendo il rischio di dispersione nell'ambiente circostante. Verrà impiegato un biocida specifico per il restauro dei beni culturali a largo spettro d'azione (a base di composti dell'ammonio quaternario, diluito in acqua demineralizzata in basse percentuali (0,5-3%) con conseguente rimozione a secco della patina devitalizzata.

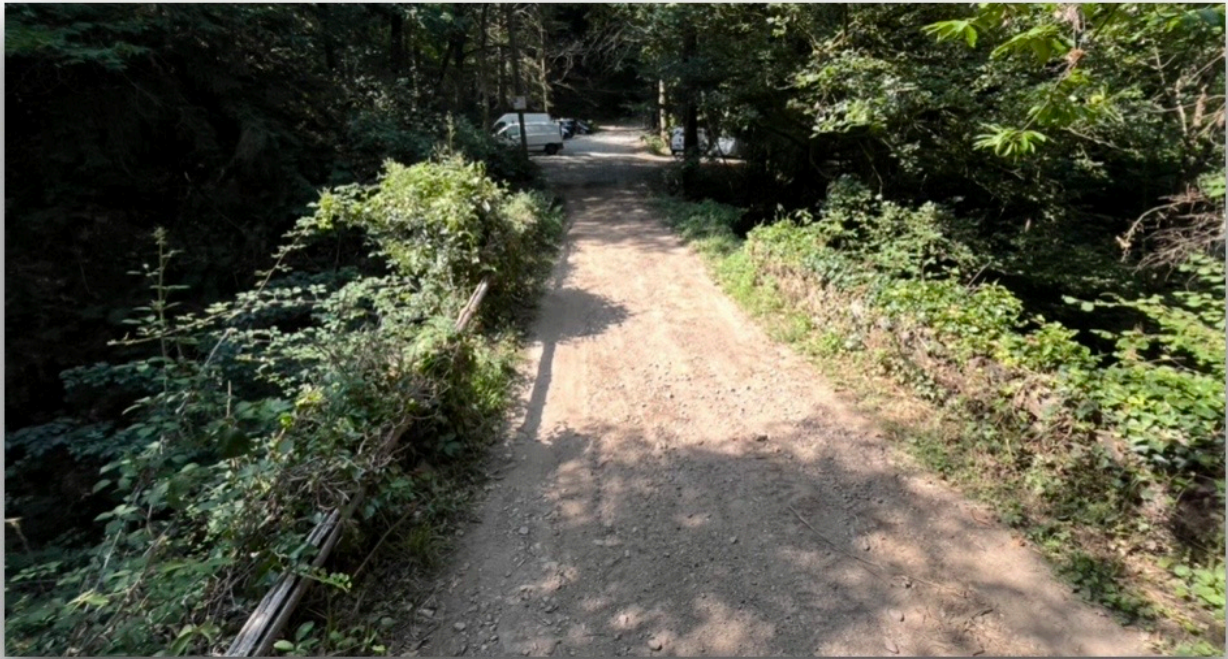
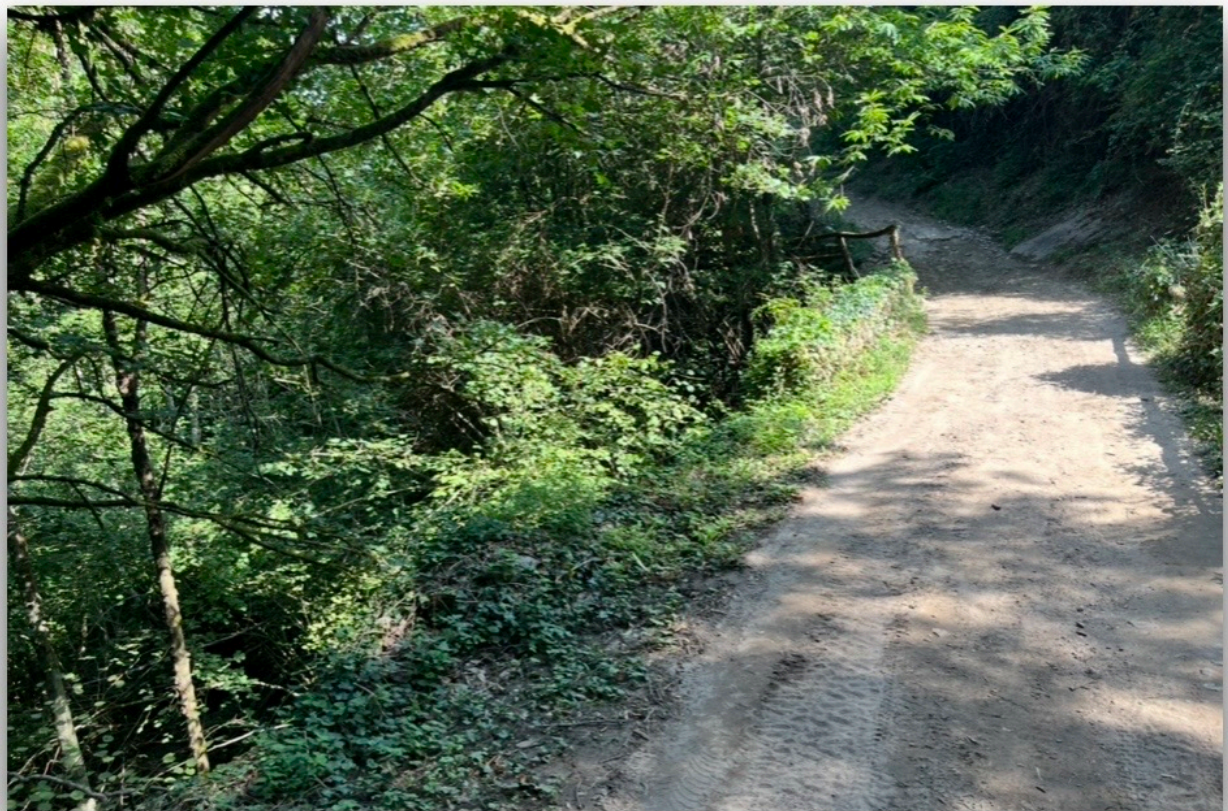
I parapetti del ponte si presentano difformi sui due lati: sul lato destro (arrivando da Pisogne in direzione Sonvico) vi è una staccionata lignea oramai fatiscente, mentre sul lato opposto è presente un muretto di contenimento ammalorato, che presenta la stessa tecnica costruttiva del ponte, esteso per circa metà della sua lunghezza complessiva e con la restante porzione crollata, il tutto completamente avvolto da fitta vegetazione.

**Fig 9-10:** Piano di calpestio del passaggio sul ponte, sono visibili le sponde (muro di contenimento parzialmente crollato e staccionata lignea fatiscante).

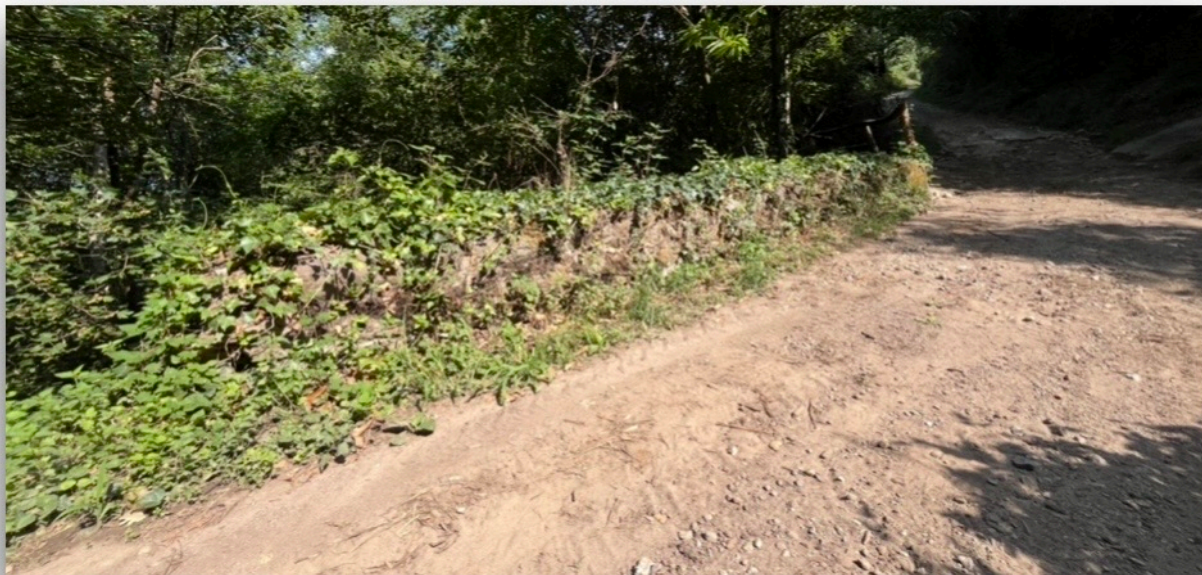
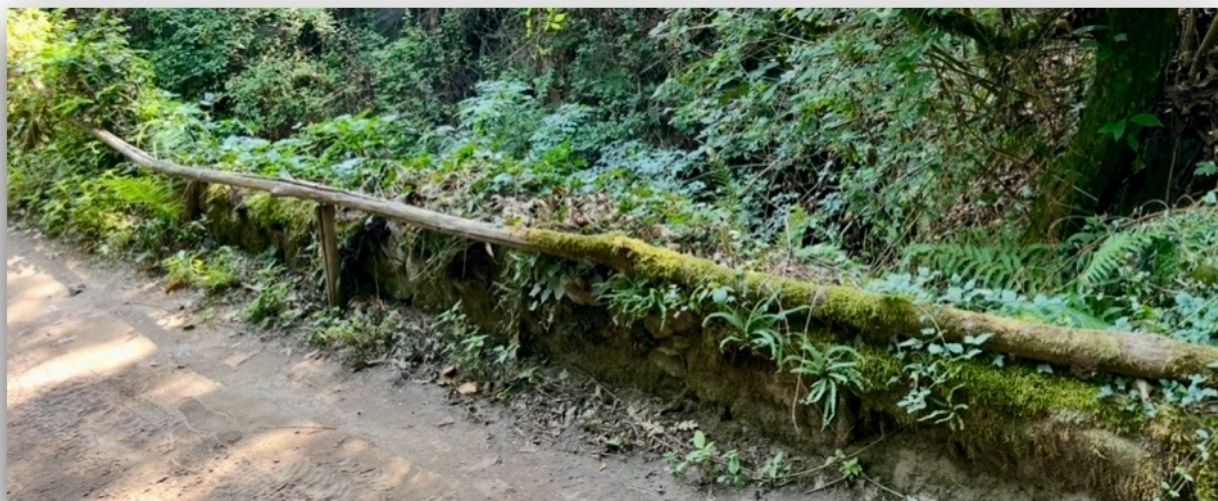
**Fig. 11-12:** Fotografia di dettaglio delle sponde di contenimento del ponte (muretto di contenimento parzialmente crollato e staccionata lignea fatiscente).

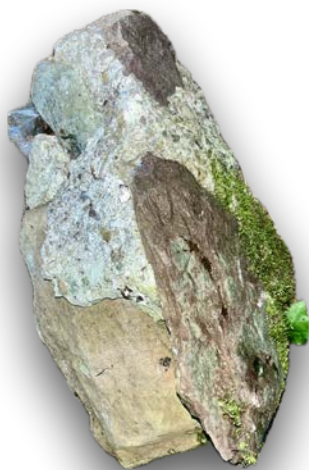
**Fig.13:** Porzione di muratura composta da aggregato di malta di calce e pietre crollata dall'intradosso e raccolta a terra del ponte sul fondo valle

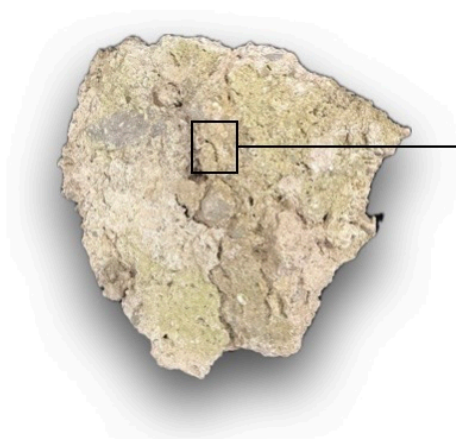
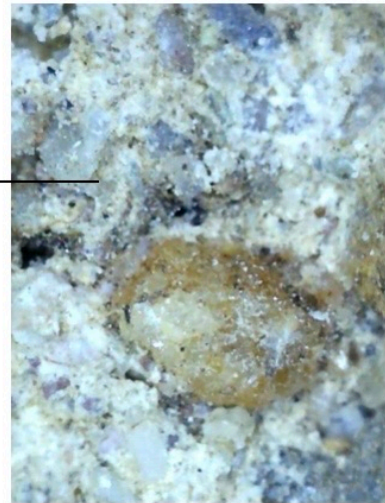
Campione 1- lato interno: Malta di calce e inerti locali-  
A dx particolare ottenuto tramite osservazione a  
microscopio a contatto della superficie del campione

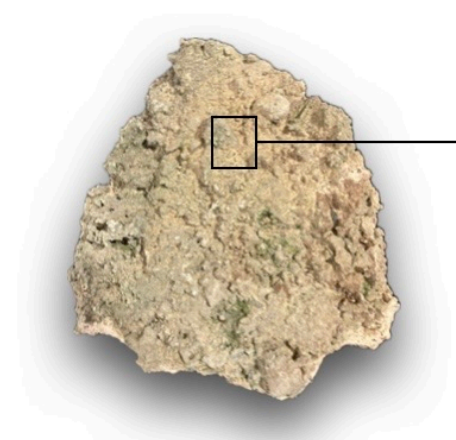
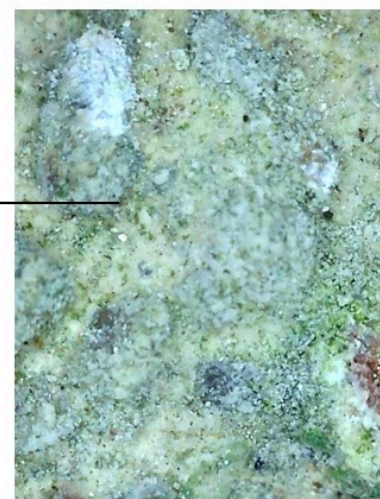
Campione 1- lato esterno: sottile stesura cementizia color  
grigio - A dx particolare ottenuta tramite osservazione a  
microscopio a contatto della superficie del campione

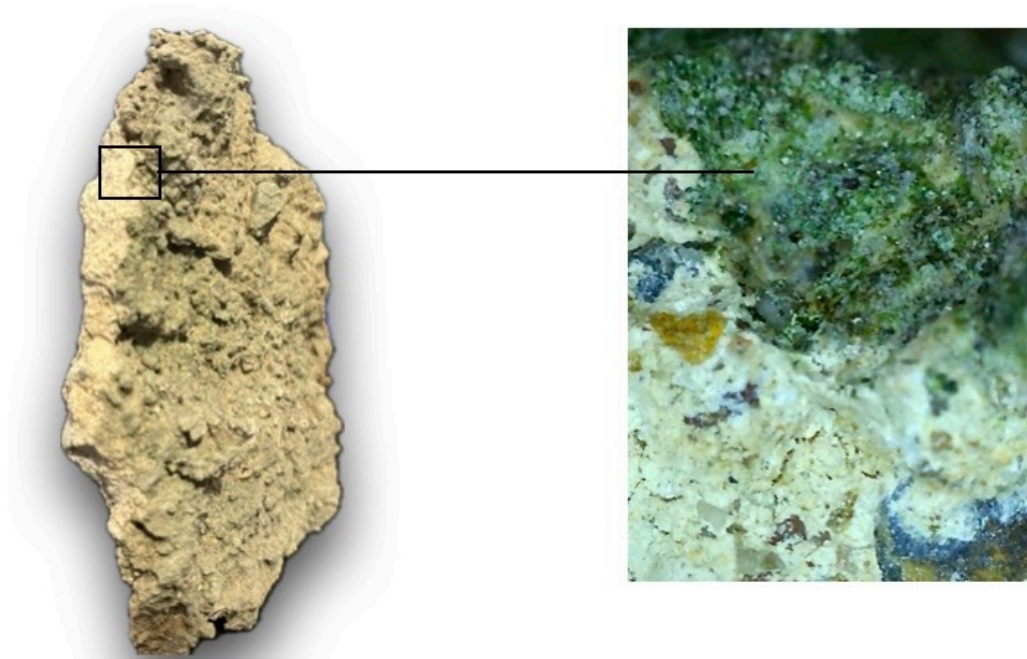
- **Incompatibilità dei materiali di restauro storico:** Si osserva la presenza di interventi di rinaffatura eseguiti con malta cementizia. Tale materiale presenta una incompatibilità chimico-fisica e meccanica con la muratura storica sottostante in calce e pietrame locale. Il tipo di impasto cementizio usato per le riparazioni contiene impurità e sali solubili che attraverso l'umidità e l'azione dell'acqua possono migrare nella muratura con un potenziale indebolimento delle malte di calce. L'estensione di questo precedente intervento, riscontrabile nelle porzioni alla base della struttura e su alcuni calcinacci presenti a terra, risulta di difficile individuazione vista la patina biologica presente sulle superfici, rendendo, al momento, impossibile la sua esatta quantificazione.

Campione 1- sezione laterale: è visibile la stratificazione in cui la malta cementizia si sovrappone e al campione di materiale originario. - A dx particolare ottenuto tramite osservazione con microscopio a contatto, in cui è chiara la differenza e la stratificazione dei materiali.

L'intervento di rimozione verrà eseguito esclusivamente ove ritenuto tecnicamente possibile e dove non si rischi di compromettere la stabilità complessiva dei conci di pietra sottostanti. Le operazioni si svolgeranno con approccio rigorosamente manuale e micro invasivo, mediante l'ausilio di scalpelli manuali, bisturi, mazzuoli. È escluso l'impiego di dischi da taglio che potrebbero trasmettere vibrazioni dannose all'arco o intaccare la patina originale del paramento lapideo. Il rinzaffo o la stuccatura in cemento verranno asportati fino al raggiungimento del supporto storico sano, mettendo a nudo i giunti e consentendo così la successiva e corretta ri-stilatura mediante nuove malte, appositamente formulate, traspiranti a base di calce idraulica naturale (NHL).
