REGIONE LOMBARDIA
Provincia di BRESCIA
Comune di PAISCO LOVENO

PROGETTO PER LA RIDUZIONE DEL RISCHIO
DELL'AREA DI FRANA IN LOCALITA' LE PRESE IN
COMUNE DI PAISCO LOVENO (BS)

RELAZIONE GEOLOGICA

Luglio 2021

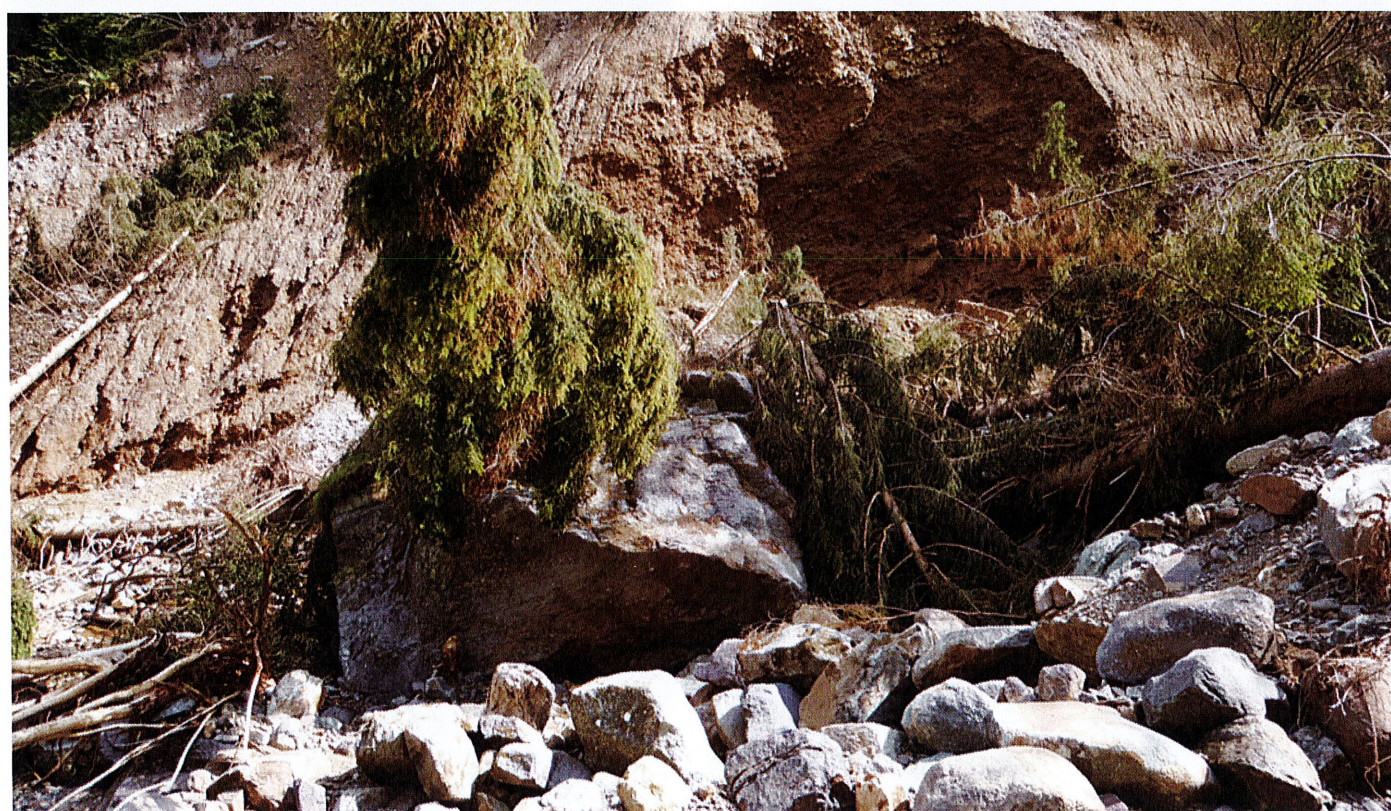
Il grosso masso che è stato utilizzato come elemento di vincolo per lo spostamento dell'asta torrentizia.

Le difese di sponda da realizzare al piede del pendio, per la deviazione delle acque, in modo che queste non interessino più il versante nell'area in frana, potranno collegarsi al grosso masso che diviene pertanto un riferimento stabile. Si potrà quindi lasciare, a tergo delle difese, lo spazio sufficiente affinché il materiale di progressiva degradazione del ciglio di frana, possa poi depositarsi naturalmente a ricostruire il piede del pendio, come di fatto sta facendo ora, sino alla sua progressiva stabilizzazione che probabilmente avverrà nel tempo.

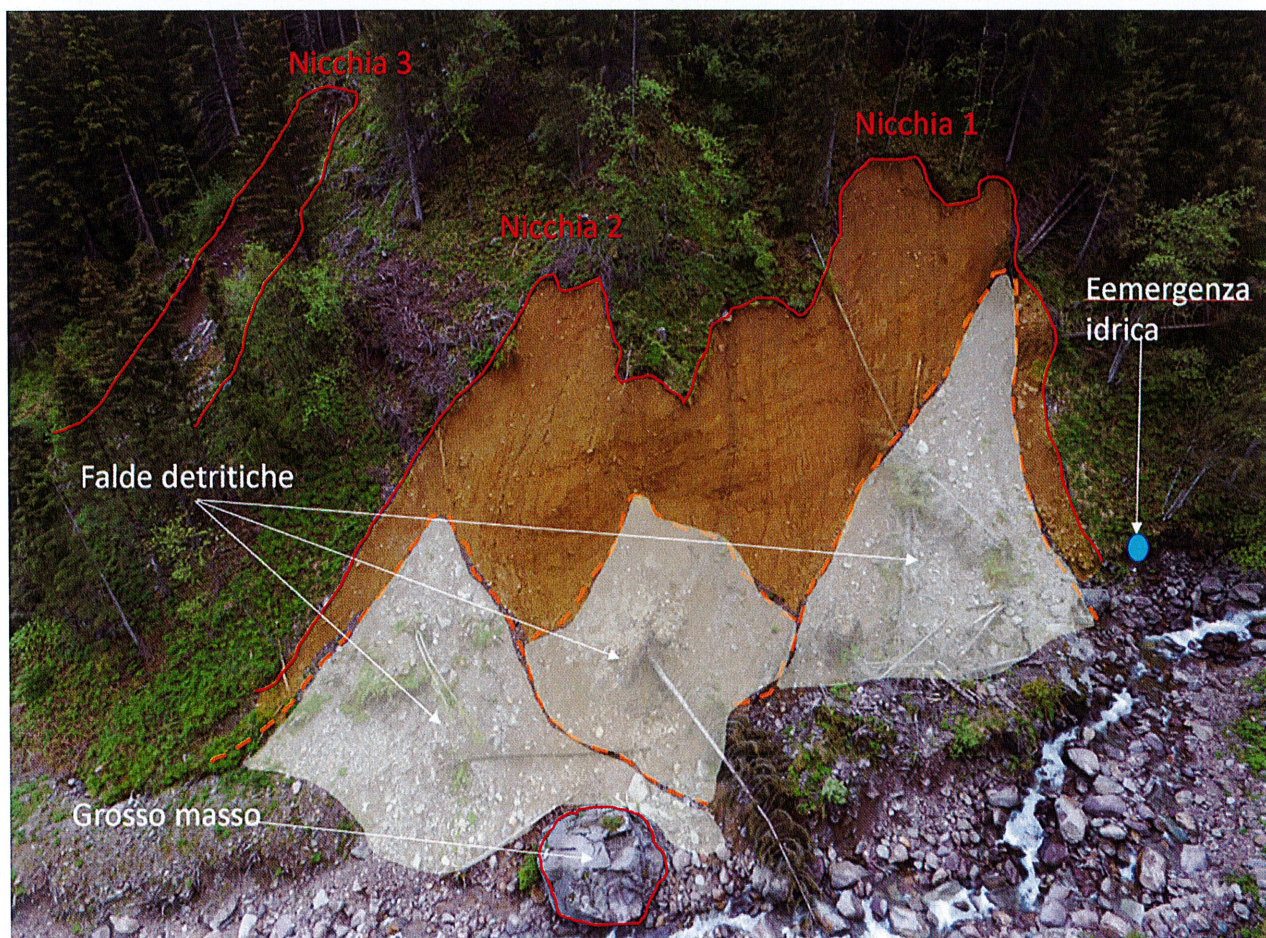
Allo stato attuale, rispetto all'evento del 2017 e alle relative opere di somma urgenza il versante ha continuato ad erodersi con progressivo arretramento della nicchia ed un modesto se non irrilevante arretramento laterale. Il materiale si è ben accumulato ai piedi del versante, tra questo ed il grosso masso e quindi tra il piede e la parte di sponda che venne ricavata in somma urgenza. Tutto sommato si nota anche un certo grado di rinaturalizzazione dei depositi con crescita di manto erboso e colonizzazione di specie vegetali. Questo riguarda tutte e tre le nicchie di distacco principali.

È sempre presente l'emergenza idrica sul fianco sinistro della frana Nicchia 1 e nella porzione centrale della nicchia di distacco si presenta un discreto grado di cementazione del deposito che ne conferisce stabilità. La confluenza dei due torrenti non presenta problematiche particolari e l'asta del torrente Vivione che è stata modificata in fase di somma urgenza, si è mantenuta stabile. Il materiale che costituisce il pendio è di origine glaciale (till di ablazione e till di franamento colata del fronte glaciale) presenta alcune strutture di stratificazione e porzioni più caotiche. Si tratta di fatto di un deposito glaciale laterale alla valle principale del passo del Vivione.

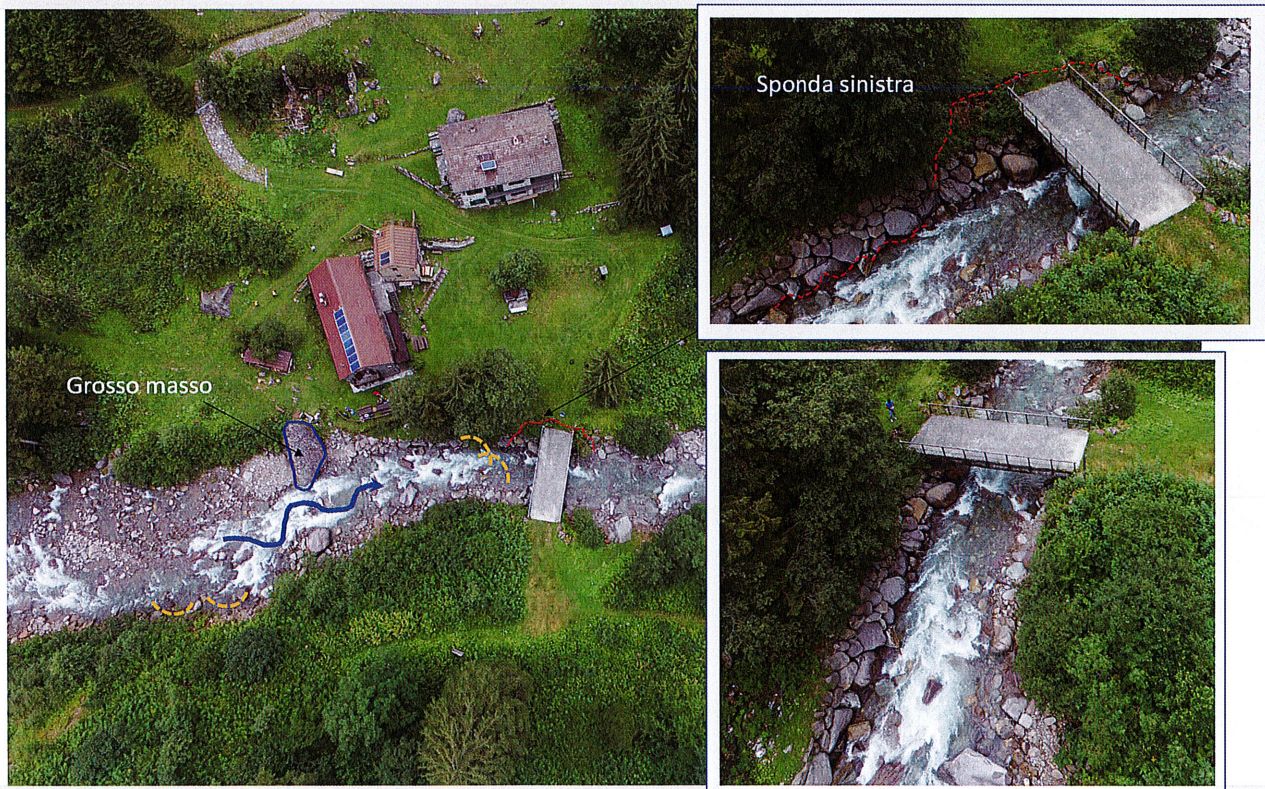
L'azione erosiva del torrente soprattutto sulla sponda sinistra, ha di fatto determinato il cedimento della difesa ed il conseguente abbassamento dell'impalcato per alcuni decimetri. Tale condizione è favorita dalla curvatura che il torrente compie appena a monte del ponte, tale per cui le acque in piena tendono a sollecitare molto di più la sponda sinistra orografica come si può vedere nelle fotografie sotto riportate.

In tal caso il collasso dell'impalcato nel corso d'acqua costituirebbe una sicura ostruzione e modifica del regime idraulico del torrente e se ne auspica una sua sistemazione comprensiva della sponda destra e sinistra orografica con difese di sponda in grossi massi e berma di fondazione con massi e cemento.

Per quanto riguarda l'adeguamento del ponte non si rilevano particolari problematiche, in questo punto l'asta non presenta rilevanti problematiche di erosione di fondo o laterale ed i terreni di fondazione hanno caratteristiche di resistenza buone. Ricostruendo adeguate spalle del ponte, separate dalle opere idrauliche (che hanno altra funzione) e, ricostruendo un tratto a monte e valle di difesa di sponda, si dovrebbe stabilizzare in modo definitivo la situazione di cedimento dell'impalcato.
