Comune di Edolo

## PROGETTO DEFINITIVO

LAVORI DI RIPRISTINO DELLE OPERE DI DIFESA IDRAULICA DEL TORRENTE OGGLIOLO POSTE IN ALVEO, ASPORTAZIONE DEL MATERIALE DI DEPOSITO VEGETALE E LITOIDE, TAGLIO E PULIZIA DELLA VEGETAZIONE SCHIANTATA, AL FINE DI RIPRISTINARE IL CORRETTO PROFILO IDRAULICO DEL TORRENTE PRE-EVENTO OTTOBRE 2020

## RELAZIONE TECNICA ILLUSTRATIVA

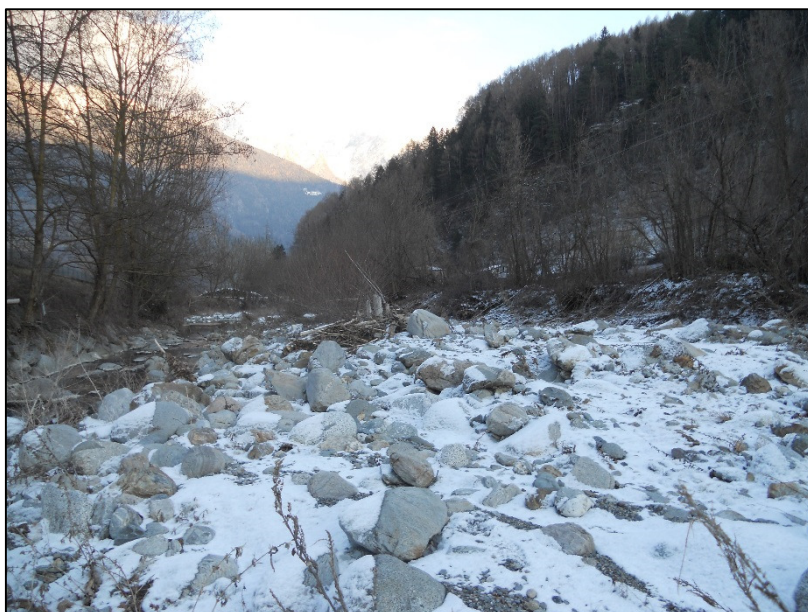
Il letto del torrente si presenta con un accumulo di materiale litoide trasportato dalla corrente in occasione di piene dovute a eventi eccezionali, che ne pregiudicano il naturale deflusso delle acque.

*Figura 2 Cumulo di materiale litoide in alveo*

Si prevede l'asportazione del materiale di deposito natura vegetale e litoide, ripristinando la quota originaria dell'alveo per lo scorrimento delle acque.

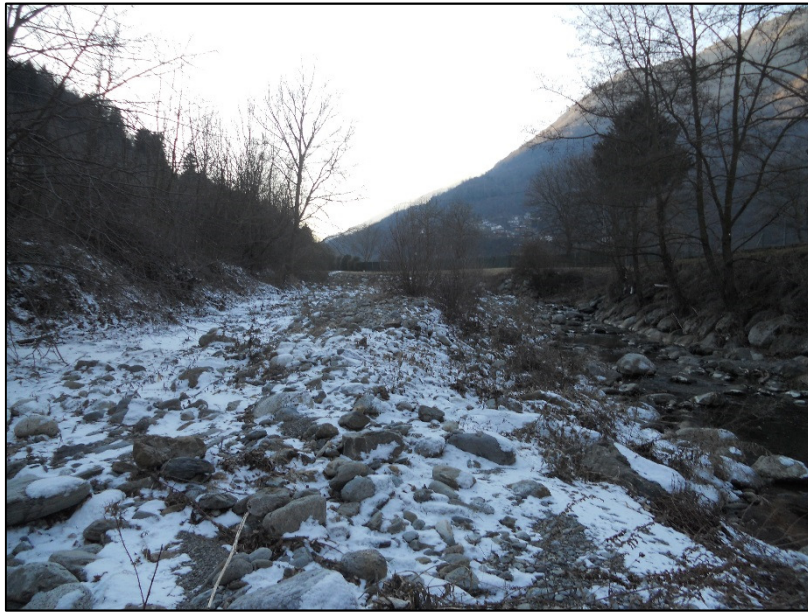
*Figura 3 Cumulo di materiale litoide in alveo*

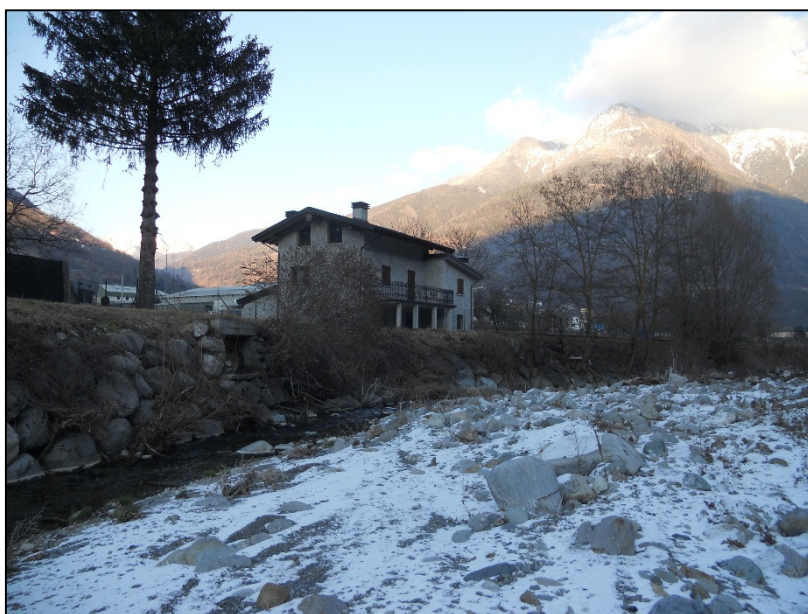
Come per l'intervento precedente nell'alveo dell'Ogliolo si è depositato un cumulo di materiale litoide che va asportato.

*Figura 4 Cumulo di materiale litoide in alveo*

Come per l'intervento precedente, si prevede l'asportazione del materiale di deposito natura vegetale e litoide presente in alveo e il taglio di alcune piante lungo l'argine del torrente.

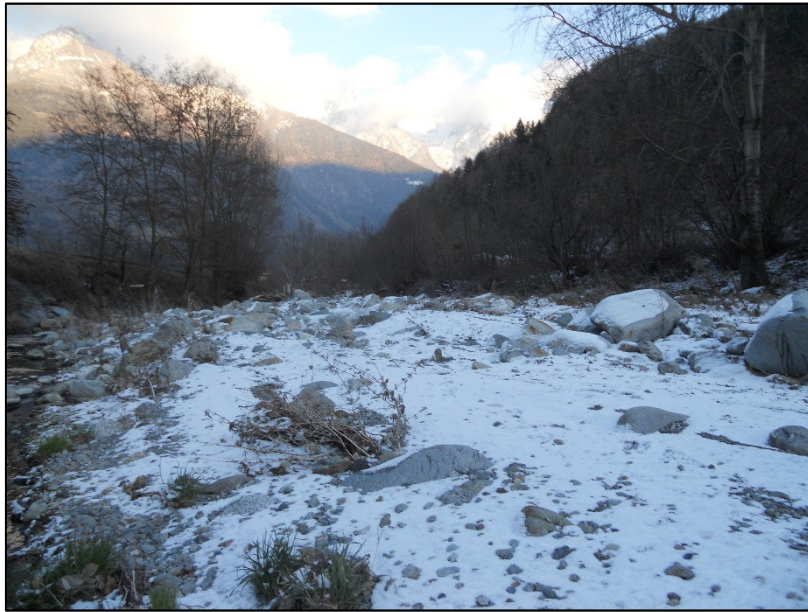
*Figura 5 Cumulo di materiale litoide in alveo*

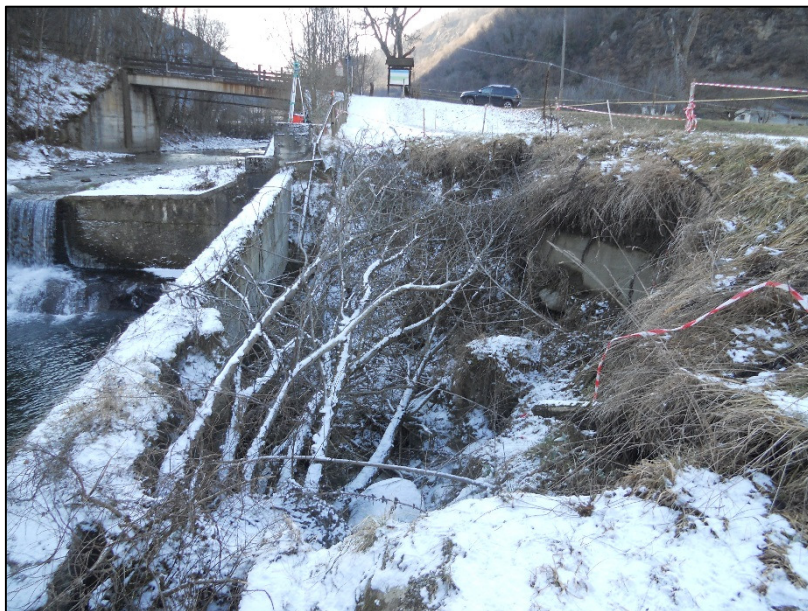
In questo caso l'evento alluvionale dell'Ottobre 2020 ha provocato il cedimento della sponda sinistra subito a valle della briglia, facendo crollare un tratto del percorso vita il cui tracciato si sviluppa in sinistra idrografica rispetto al corso del torrente.

*Figura 6 Terrapieno d'argine completamente svuotato*

Si prevede la demolizione del muro d'argine in cemento armato presente in sponda destra, lo scoronamento della nicchia di frana creatasi a seguito degli eventi alluvionali dell'Ottobre 2020, l'asportazione della parte rimanente del selciato al piede del muro ancora presente.

Per il rifacimento della difesa spondale è prevista la realizzazione di una scogliera in massi ciclopici intasati con calcestruzzo, con berma di fondazione posizionata completamente

sotto il pelo dell'acqua, con sviluppo pari a circa 30 m, altezza del corpo di scogliera pari a 2,90 m e spessore medio variabile da 150 a 200 cm.

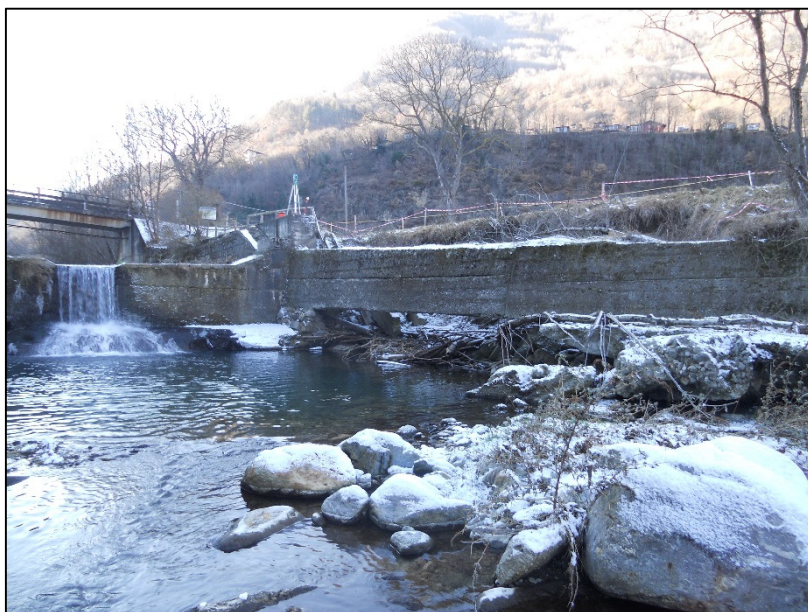
Come si evince dalle fotografie allegate, il muro d'argine in cemento armato che garantiva la difesa spondale, è rimasto "appeso" ai lembi di terreno non interessati dallo smottamento e non assolve più a nessuna funzione statica di contenimento del terreno.

*Figura 7 Muro in c.a. "appeso" in seguito al cedimento della sponda*

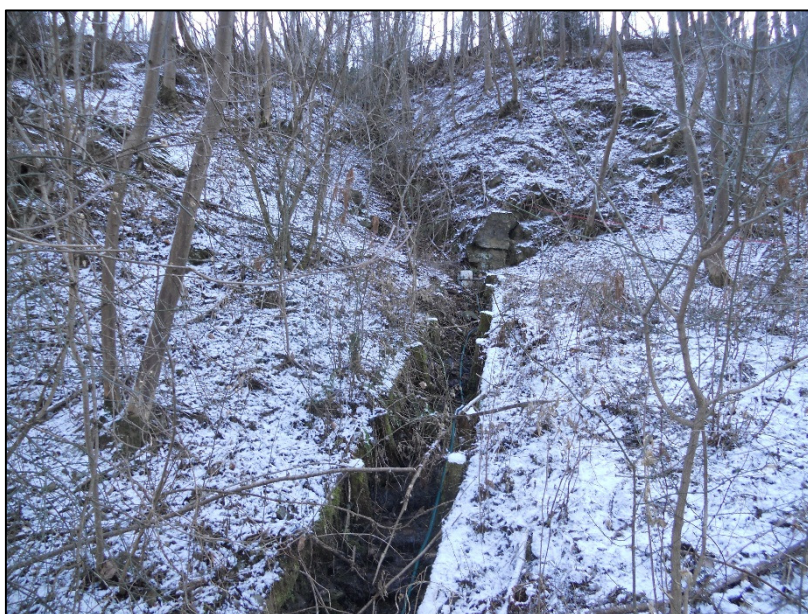
A monte del ponte Parnigò è presente una santella con un'area attrezzata con panchine delimitata da una staccionata in legno, oltre la quale è posizionata una canaletta in legname parzialmente danneggiata.

*Figura 8 Canaletta in legname parzialmente danneggiata*

A monte del ponte Parnigò è presente una santella con un'area attrezzata con panchine delimitata da una staccionata in legno, oltre la quale è posizionata una canaletta in legname parzialmente danneggiata; il progetto prevede il rifacimento del canale di scolo con il posizionamento di una canaletta in acciaio zincato ondulato posizionata all'interno di quella in legname esistente, al fine di evitare scavi e riporti di materiale all'interno dell'area in oggetto.

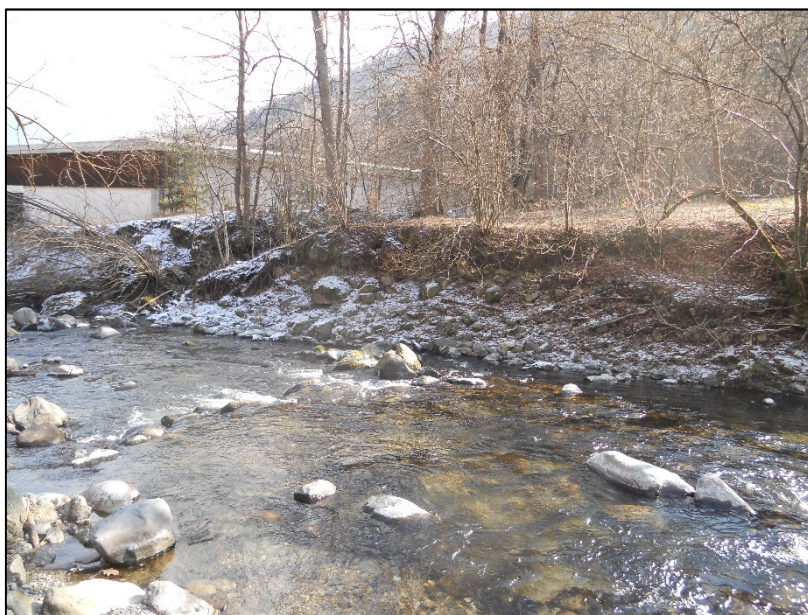
Il tratto del corso d'acqua oggetto dell'intervento è caratterizzato dall'erosione della sponda in destra idrografica, in corrispondenza della confluenza della valletta.

*Figura 9 Sponda in destra idrografica*

Il progetto prevede la realizzazione di due tratti di scogliera in massi ciclopici intasati con calcestruzzo in corrispondenza dell'immissione della valletta nel torrente Ogliolo in destra idrografica.

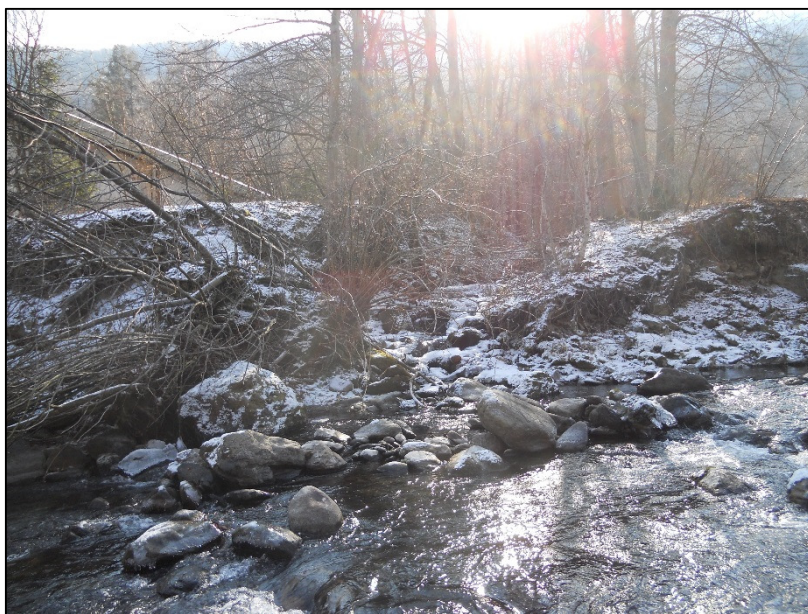
*Figura 10 Confluenza valletta laterale in sponda destra*

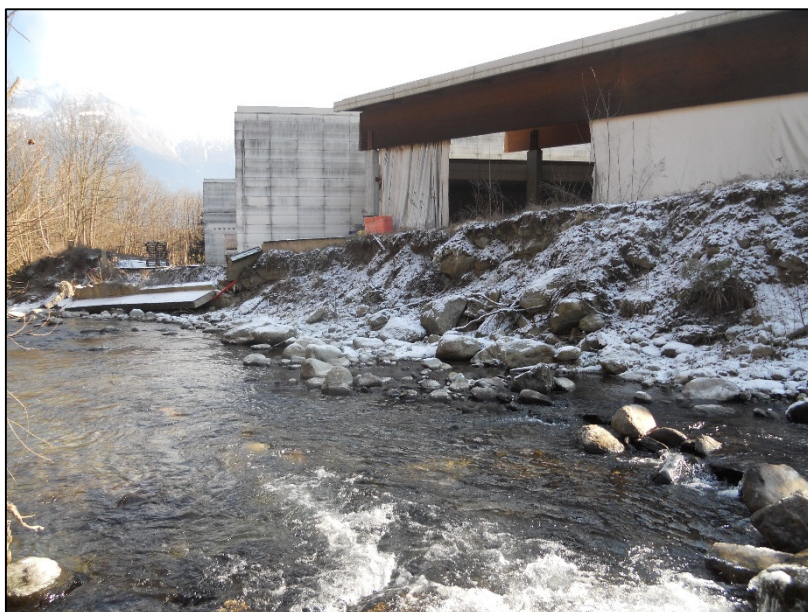
688 mt s.l.m. Nell'area è presente, a monte della scarpata, il parcheggio della ditta Monvania Srl, il cui muro di contenimento è completamente crollato lungo la sponda del torrente; l'intervento non prende in considerazione il rifacimento di questo muro in quanto sarà ripristinato a cura e spese della ditta summenzionata.

*Figura 11 Muro in cemento armato crollato di proprietà della ditta Monvania Srl*

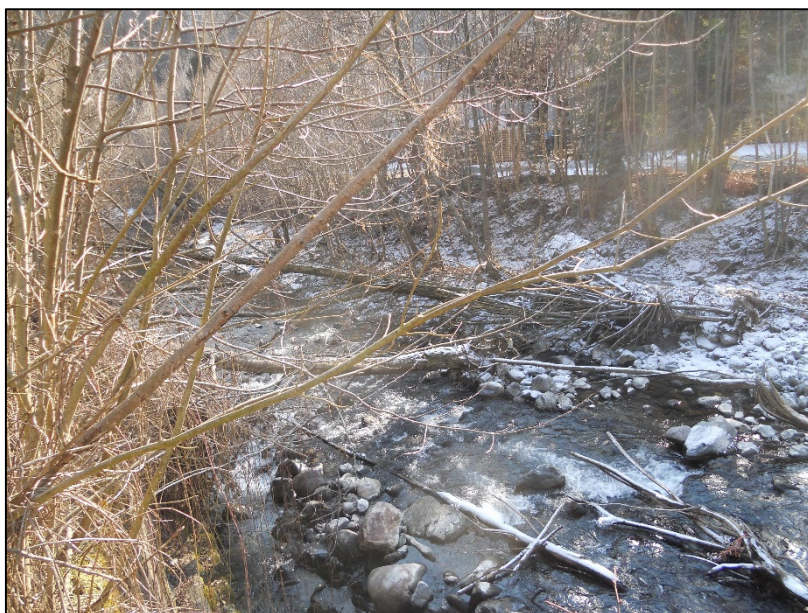
Infine è da segnalare la presenza di alcune piante schiantate lungo il tracciato del torrente Ogliolo e di altre in precarie condizioni di equilibrio lungo le sponde dello stesso.

*Figura 12 Piante schiantate lungo il corso d'acqua*

A completamento dell'intervento si prevede il taglio e l'accatastamento ordinato del materiale esboscato di alcune piante schiantate lungo il tracciato del torrente Ogliolo e di altre in precarie condizioni di equilibrio lungo le sponde dello stesso.

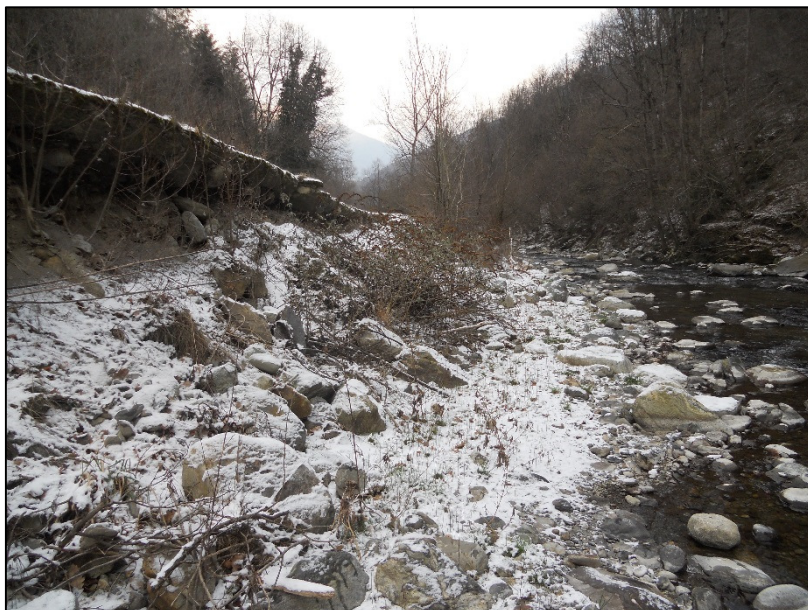
L'evento alluvionale dell'Ottobre 2020 ha provocato il franamento di parte della sponda in destra idrologica che ha interessato il sedime stradale.

*Figura 13 Sponda destra erosa con sedime stradale a sbalzo*

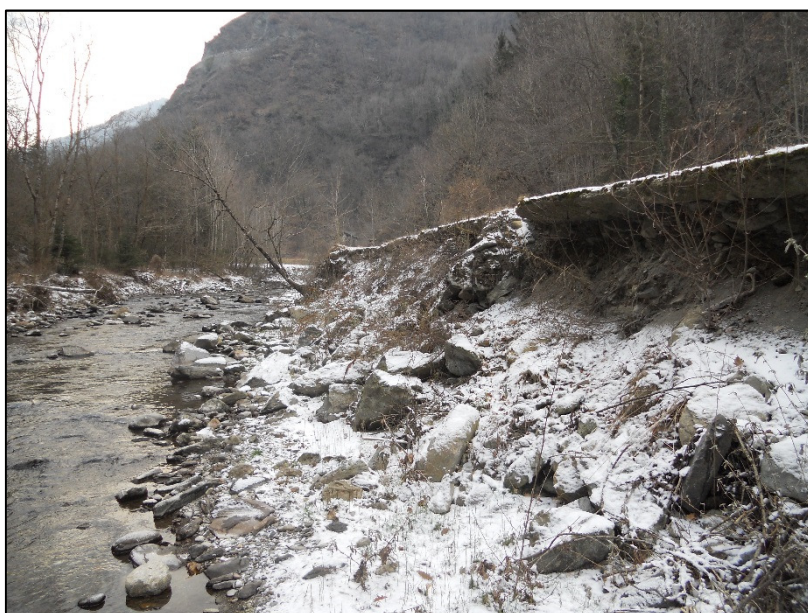
*Figura 14 Sponda destra erosa con sedime stradale a sbalzo*

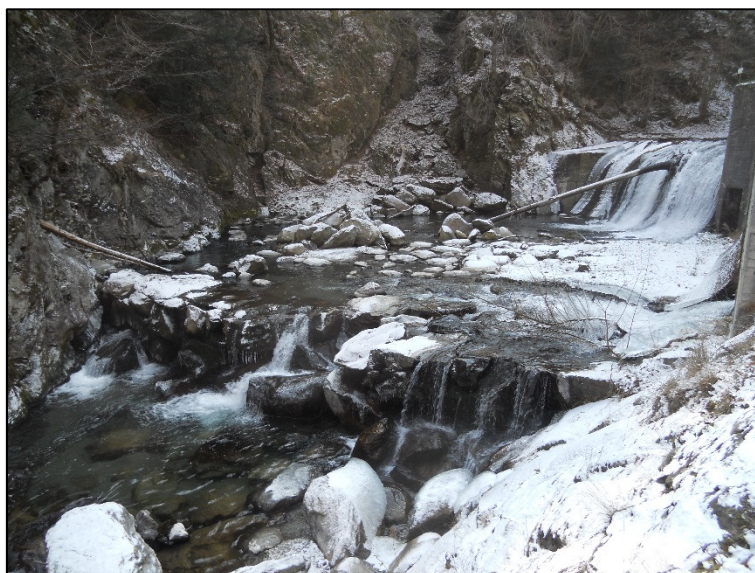
Sono presenti due soglie di fondo a struttura mista in cemento armato e pietrame, che si presentano parzialmente crollate ed in avanzato stato di degrado, oltre che ad un selciato di fondo a protezione della scogliera di sponda destra: il selciato presenta evidenti segni di scalzamento al piede, mentre la scogliera, realizzata con massi ciclopici intasati con calcestruzzo, non manifesta segni di degrado.

*Figura 15 Soglia di monte deteriorata*

Si prevede la demolizione e il completo rifacimento di due soglie di fondo, il ripristino della fondazione e di parte del corpo della soglia immediatamente a valle dell'opera di presa, la realizzazione di una nuova soglia e il consolidamento e rifacimento di porzione di selciatoone posto a protezione del piede della scogliera in sinistra idrografica.

L'intervento prevede inoltre il consolidamento e ripristino del selciato di protezione del piede della scogliera esistente, che si presenta ovunque scalzato e in alcuni tratti mancante, oltre al consolidamento della soglia più a monte che si presenta danneggiata nella parte centrale, con il rifacimento della fondazione e del corpo della soglia per una lunghezza di circa 2,60 m.

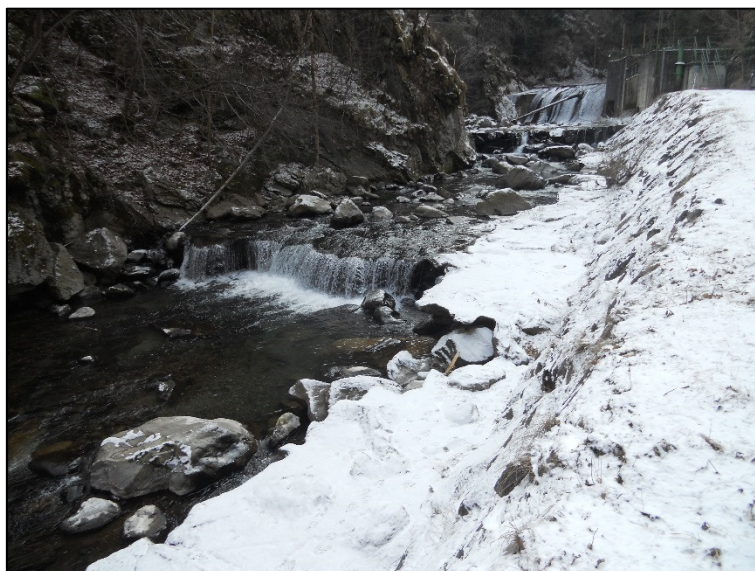
*Figura 16 Soglia di valle deteriorata*

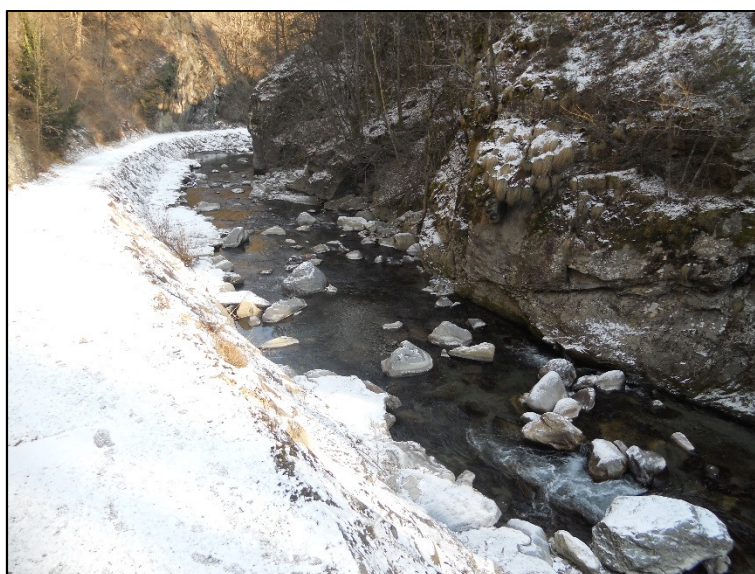
*Figura 17 Scalzamento al piede del selciatone*
