COMUNE DI BORNO

DOCUMENTO DI POLIZIA IDRAULICA

SCHEDE DESCRITTIVE

DATA: Novembre 2013
CODICE PROGETTO: 1310352
SCALA: ---

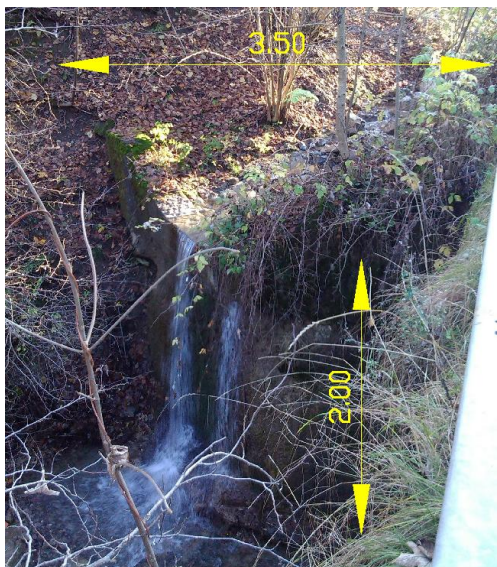
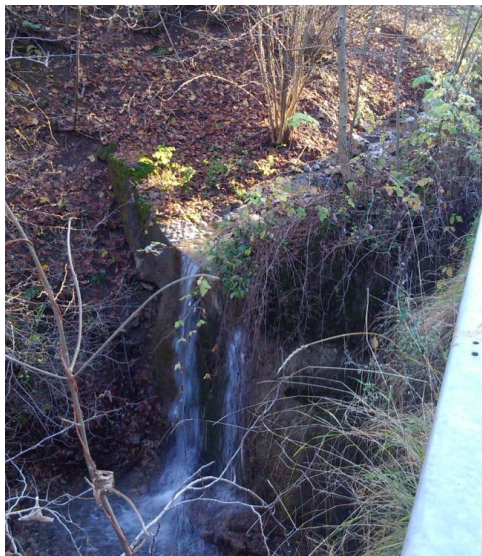
<p>Vista della briglia</p>

<u>Materiale di costruzione:</u> cls	<u>Eventuali ostacoli al deflusso:</u> no
<u>Sezione:</u> Larghezza: 3,50 m Altezza: 2,00 m	<u>Presenza di lesioni al manufatto:</u> no
<u>Note:</u>

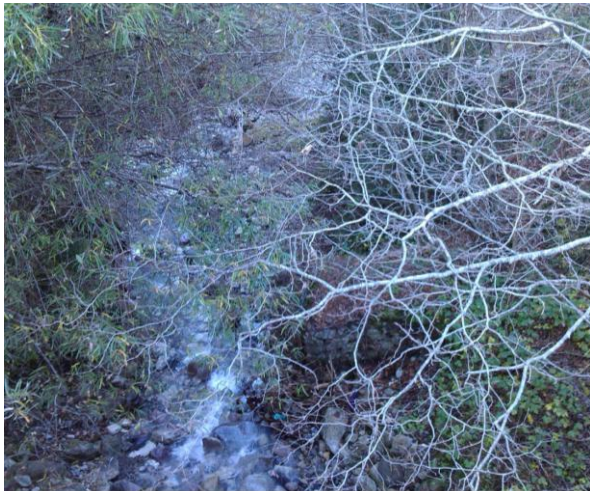
Foto 3. Vista Briglia in gabbioni C

<u>Materiale di costruzione:</u> gabbioni	<u>Eventuali ostacoli al deflusso:</u> presenza di vegetazione e di materiale in alveo
<u>Sezione:</u> Larghezza: Altezza:	<u>Presenza di lesioni al manufatto:</u> la briglia risulta lesionata: la porzione di sinistra è stata completamente distrutta
<u>Note:</u> Briglia completamente lesionata

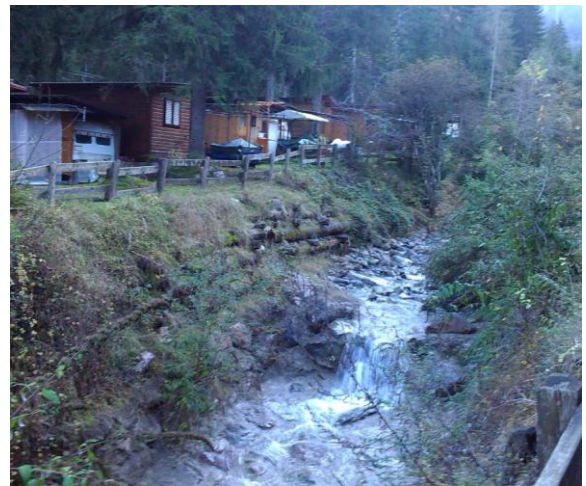
Foto 4. Vista Soglia D

<u>Materiale di costruzione:</u> massi e cls	<u>Eventuali ostacoli al deflusso:</u> presenza di vegetazione
<u>Sezione:</u> Larghezza: 4,00 m Altezza: 1,50 m	
	<u>Presenza di lesioni al manufatto:</u>
<u>Note:</u> Briglia completamente lesionata

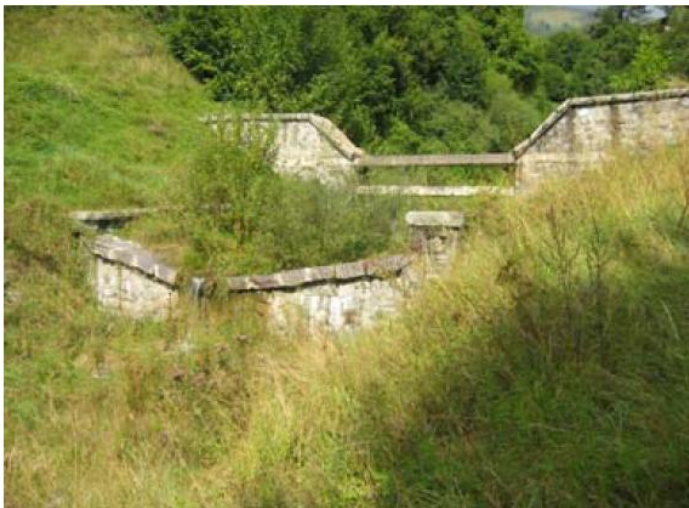
Briglia selettiva

<u>Materiale di costruzione:</u> ca e pietrame	<u>Eventuali ostacoli al deflusso:</u> presenza di vegetazione in alveo
<u>Sezione:</u> Larghezza: 19,00 m Altezza: 1,50 m Spessore: 1,00 m	<u>Presenza di lesioni al manufatto:</u> no
<u>Note:</u>

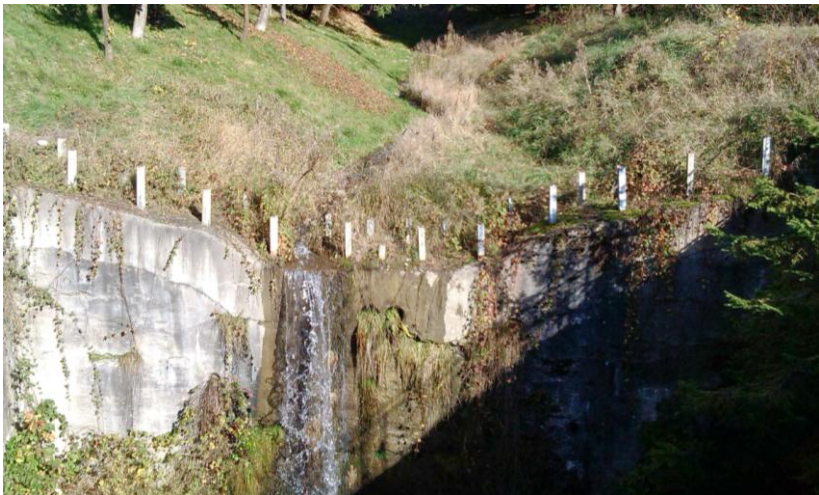
<p>Briglia con pettini</p>

<u>Materiale di costruzione:</u> cls e pettini in acciaio	<u>Eventuali ostacoli al deflusso:</u> presenza di vegetazione in alveo
<u>Sezione:</u> Larghezza: 13,60 m Altezza: 9,30 m Spessore: 0,80 m	<u>Presenza di lesioni al manufatto:</u> no
<u>Note:</u>

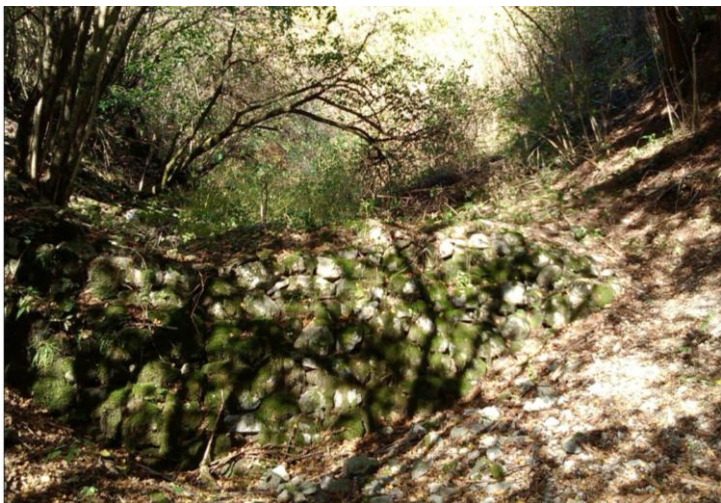
Soglia in pietrame e cls

<u>Materiale di costruzione:</u> cls e pietrame	<u>Eventuali ostacoli al deflusso:</u> no
<u>Sezione:</u> Larghezza: 5,00 Altezza: 1,50 Spessore: 1,00	<u>Presenza di lesioni al manufatto:</u> no
<u>Note:</u> completa assenza di acqua lungo l'asta.

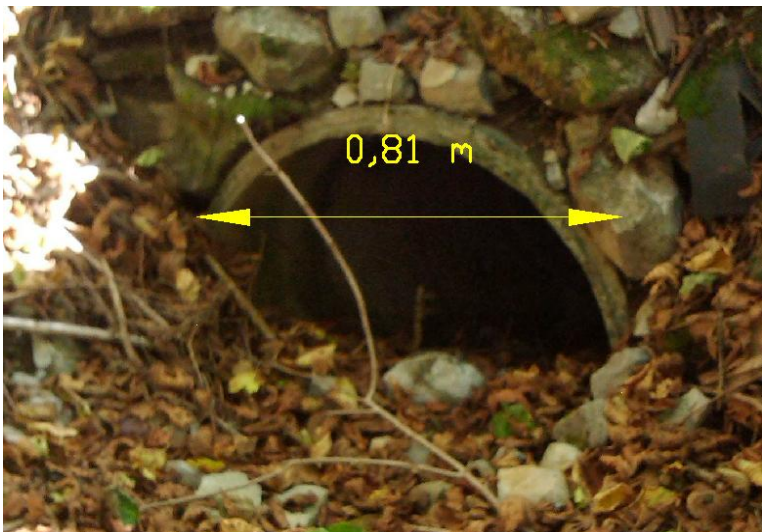
Tombotto

<u>Materiale di costruzione:</u> cls	<u>Eventuali ostacoli al deflusso:</u> tombotto parzialmente ostruito da vegetazione e detriti
<u>Sezione:</u> Diametro: 0,80 m	
	<u>Presenza di lesioni al manufatto:</u> no
<u>Note:</u> completa assenza di acqua lungo l'asta.

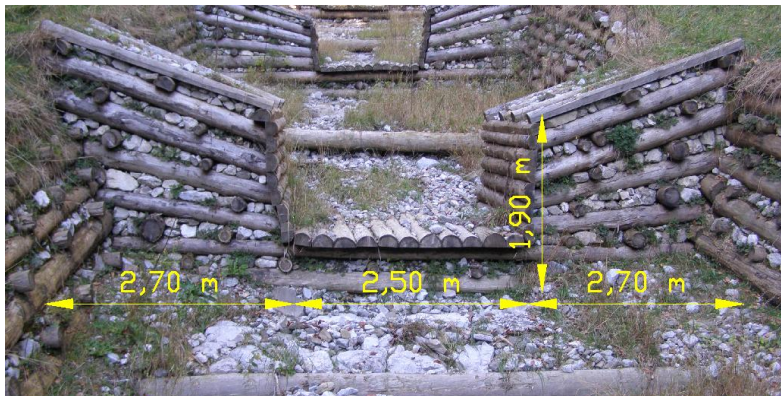
<p>Foto briglia.</p>

<u>Materiale di costruzione:</u> legname e pietrame	<u>Eventuali ostacoli al deflusso:</u> no
<u>Sezione:</u> Larghezza: 7,90 m Altezza: 1,30 m Spessore: 2,20 m	<u>Presenza di lesioni al manufatto:</u> no
<u>Note:</u> Presenza di n. 3 briglie. A monte dell'ultima briglia in legname – pietrame, presenza di muri d'argine in cls e massi.

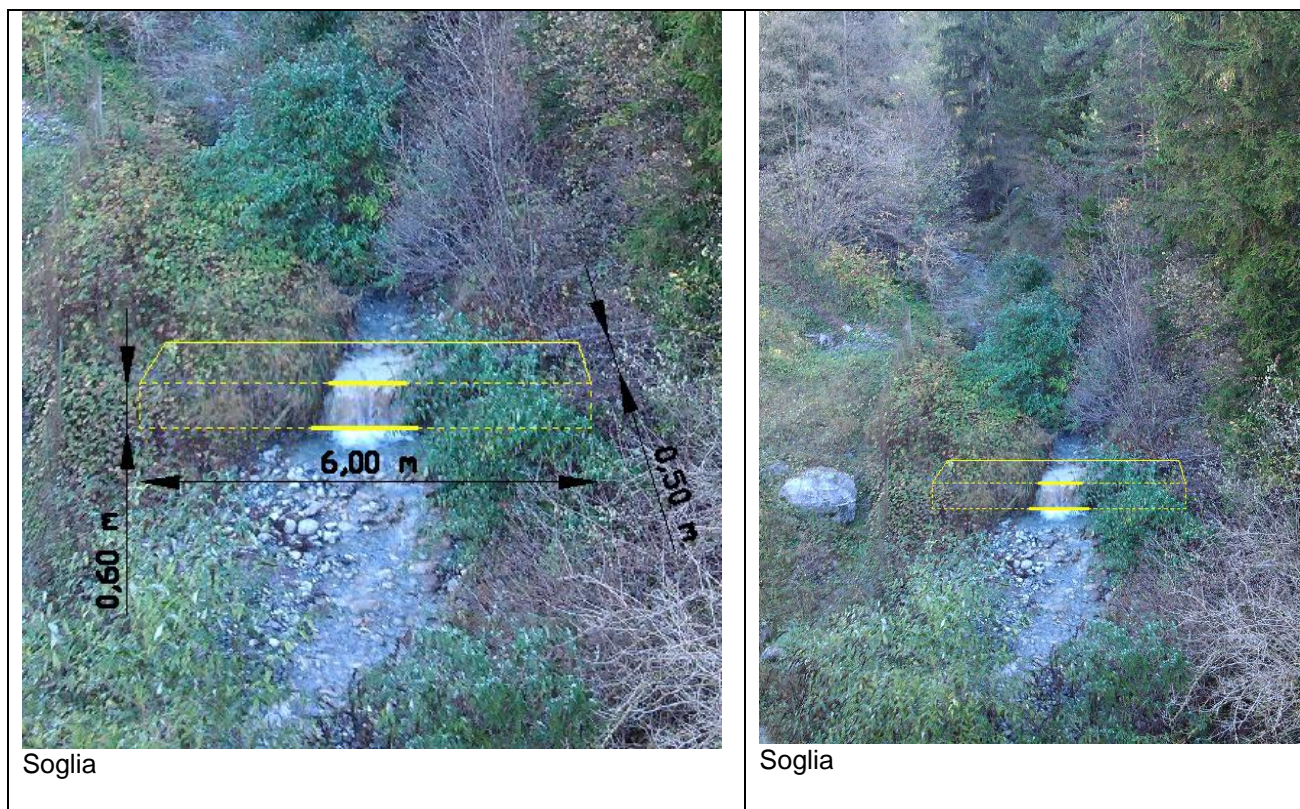
<u>Materiale di costruzione:</u> cls e pietrame	<u>Eventuali ostacoli al deflusso:</u> vegetazione abbondante in alveo
<u>Sezione di deflusso di monte (rettangolare):</u> Larghezza: 6,0 m Altezza: 0,6 m Profondità: 0,5 m	<u>Presenza di lesioni al manufatto:</u> no
Note: si raccomanda la manutenzione e la pulizia periodica dell'alveo

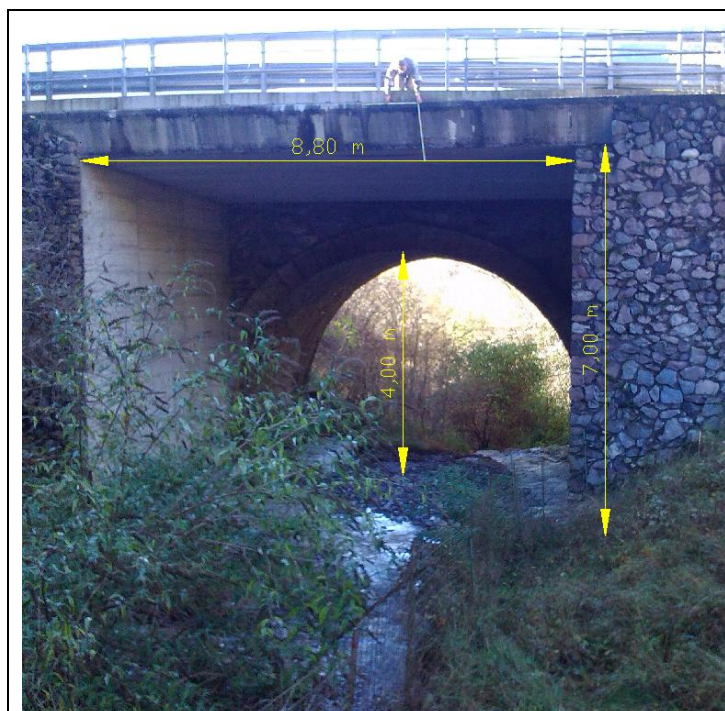
Sezione di monte del ponte

<u>Materiale di costruzione:</u> cls e pietrame	<u>Eventuali ostacoli al deflusso:</u> vegetazione in alveo a monte e a valle del ponte
<u>Sezione di deflusso di monte (rettangolare):</u> Larghezza: 8,8 m Altezza: 7 m <u>Sezione di deflusso di valle (semi circolare):</u> Larghezza: 8,8 m Altezza: 4 m	
<u>Presenza di lesioni al manufatto:</u> no	
<u>Note:</u> si raccomanda la manutenzione e la pulizia periodica dell'alveo

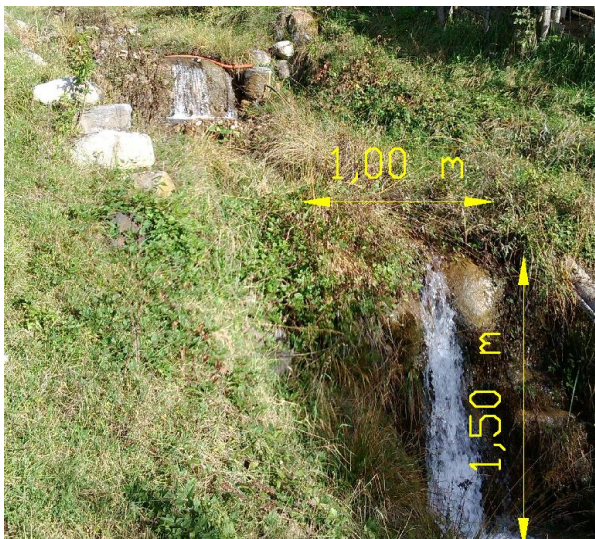
<p>Foto soglie</p>

<u>Materiale di costruzione:</u> cls	<u>Eventuali ostacoli al deflusso:</u> vegetazione in alveo
<u>Sezione:</u> Larghezza: 1,00 m Altezza: 1,50 m	<u>Presenza di lesioni al manufatto:</u> no
<u>Note:</u> si raccomanda la manutenzione e la pulizia periodica dell'alveo

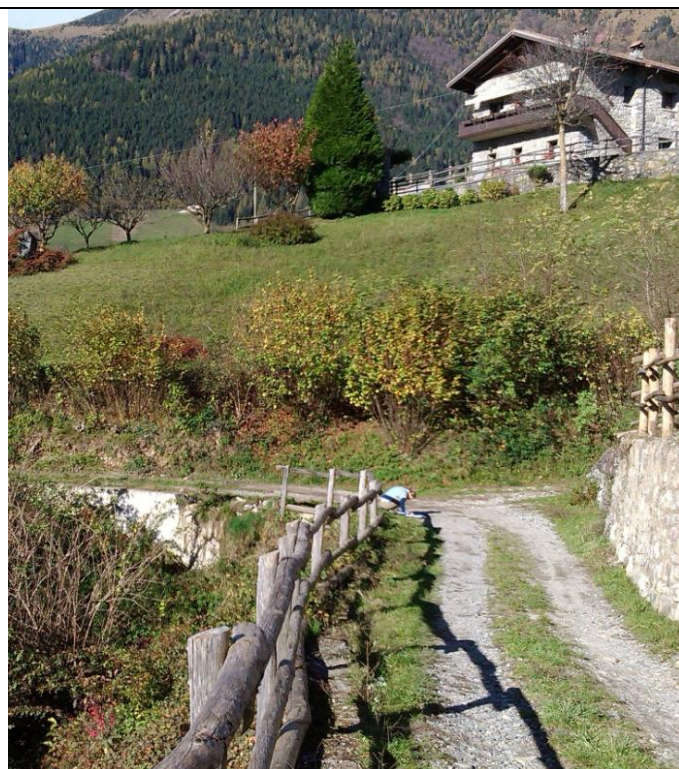
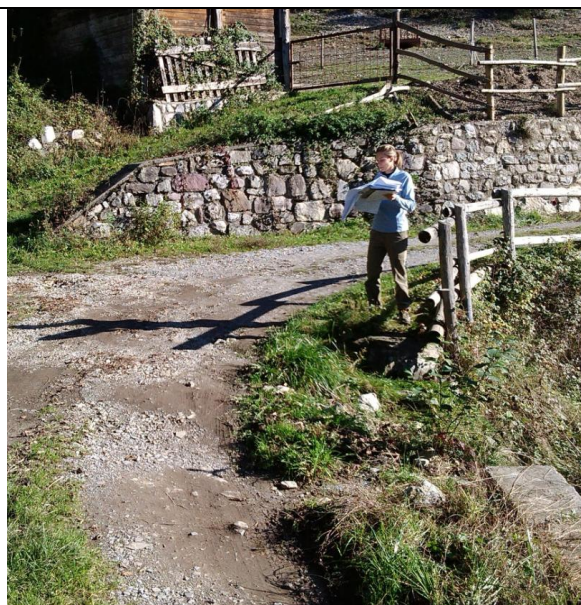
Guado

<u>Materiale di costruzione:</u> terra battuta	<u>Eventuali ostacoli al deflusso:</u>
<u>Sezione:</u> Larghezza: Lunghezza:	<u>Presenza di lesioni al manufatto:</u>
Note: fenomeni di ruscellamento ed erosione sulla strada sterrata

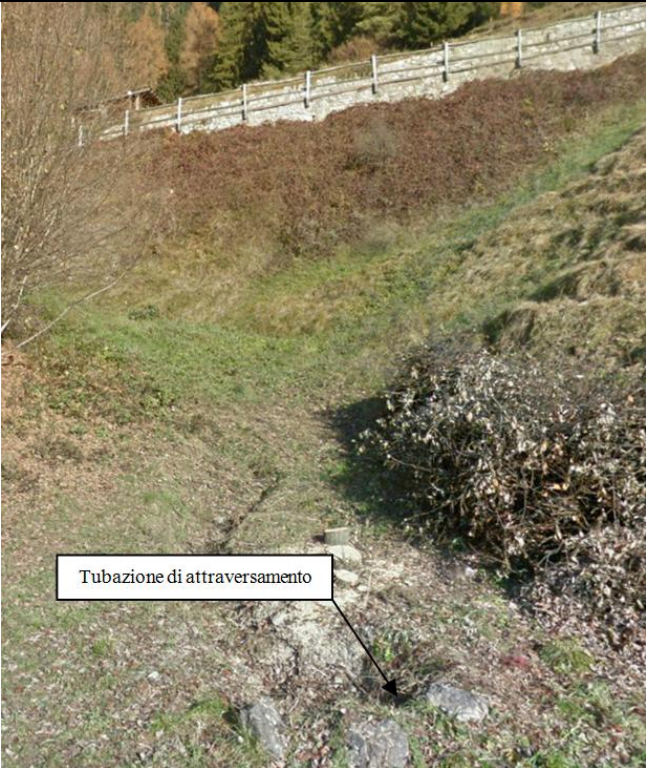
<p>Tubazione di attraversamento</p> <p>Tubazione di attraversamento strada (sezione di monte)</p>

<u>Materiale di costruzione:</u> tubazione in pvc	<u>Eventuali ostacoli al deflusso:</u>
<u>Sezione di deflusso:</u> Sezione di monte: diametro 30 cm Sezione di valle: diametro 30 cm	<u>Presenza di lesioni al manufatto:</u>
Note: pulizia della sezione di deflusso di monte per evitare ostruzioni ad opera di ramaglia e detriti

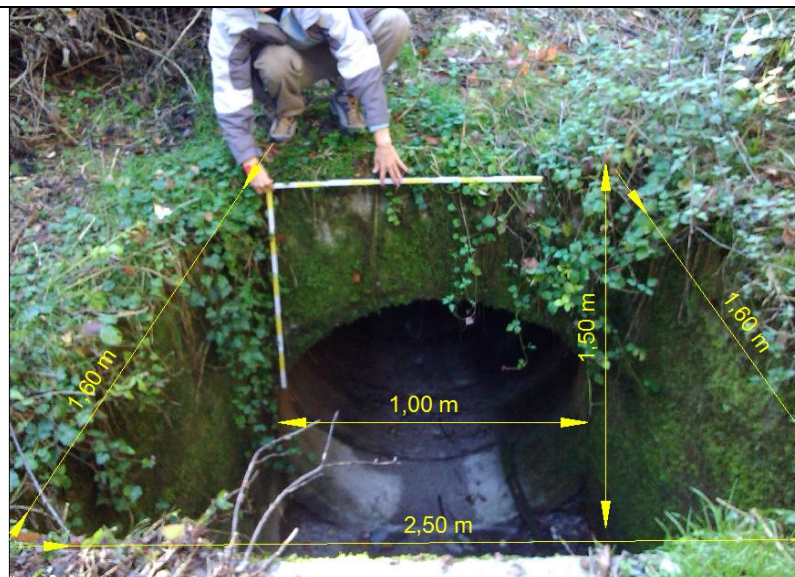
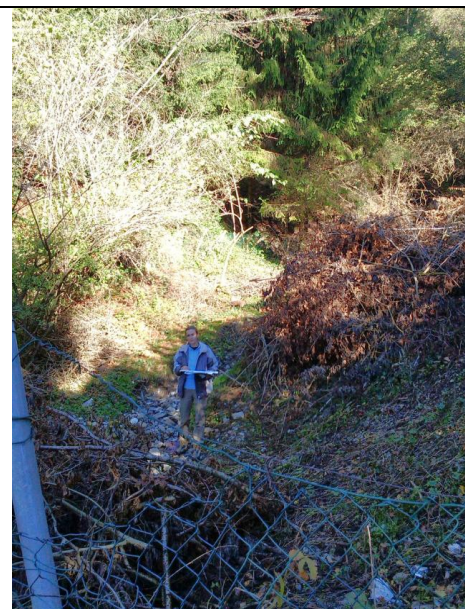
Sezione di monte dell'attraversamento (tombotto)

<u>Materiale di costruzione:</u> cls e tubazione in metallo	<u>Eventuali ostacoli al deflusso:</u> vegetazione e detriti in alveo a monte del tombotto
<u>Sezione di deflusso di monte (circolare):</u> diametro: 1 mt <u>Sezione di deflusso di valle (circolare):</u> diametro: 1 mt	
	<u>Presenza di lesioni al manufatto:</u> no
Note: si raccomanda la manutenzione e la pulizia del tombotto di monte dell'attraversamento, che corre interrato lungo via Calagno e oltrepassando la strada Provinciale 5
