1) INTRODUZIONE

A seguito degli eventi alluvionali del mese di ottobre 2020, con Decreto Dirigenziale della Struttura Programmazione Interventi di Difesa del Suolo n. 13966 del 17.11.2020 Regione Lombardia ha assegnato al Comune di Corteno Golgi il finanziamento di € 500.000,00 finalizzati alla **REALIZZAZIONE INTERVENTI URGENTI NECESSARI ALLA MITIGAZIONE DEL RISCHIO E ALLA TUTELA DELLA PUBBLICA INCOLUMITÀ/OPERE DI DIFESA SUL TRATTO DI TORRENTE BRANDET A MONTE DELL'ABITATO DI S. ANTONIO.** =

Nella presente relazione, redatta su incarico dell'Amministrazione Comunale di Corteno Golgi, sono descritti i fenomeni verificatisi, valutata la pericolosità residua e descritte le linee d'intervento per la mitigazione del rischio ritenute necessarie. La fase di indagine ha previsto sopralluoghi in sito e valutazione preliminare dello stato di dissesto e di rischio del territorio.

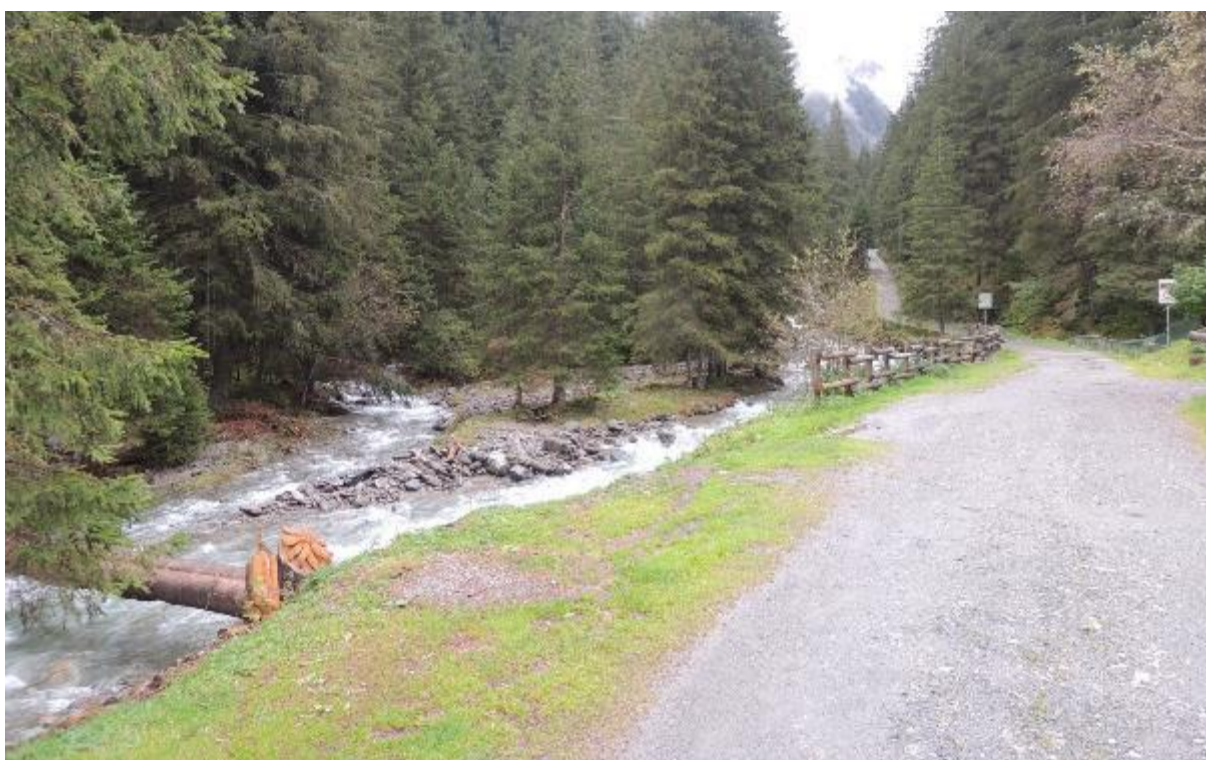
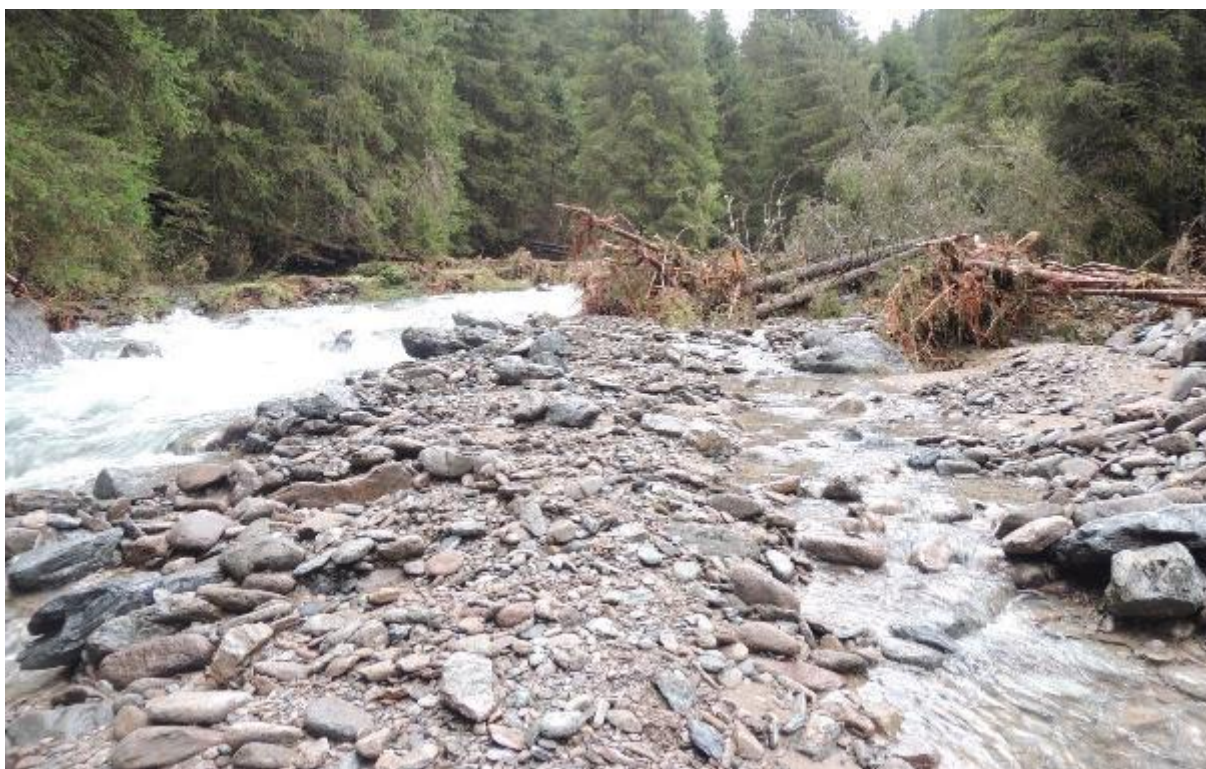
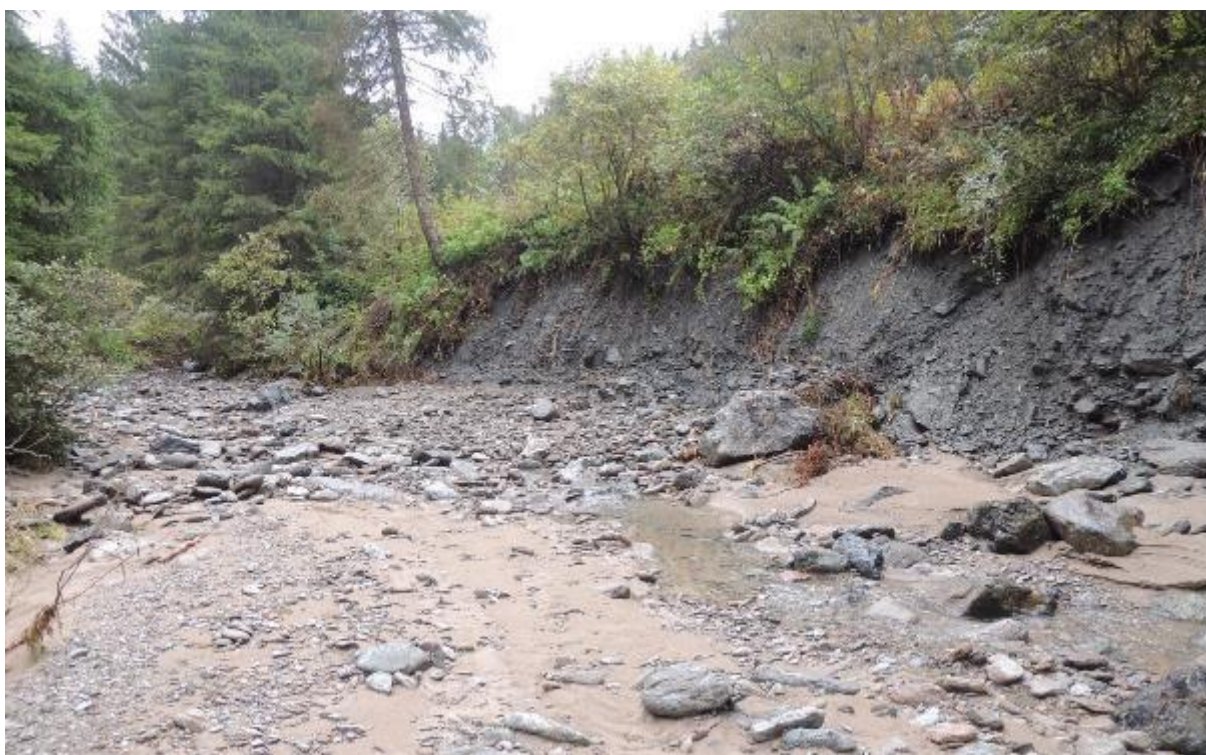
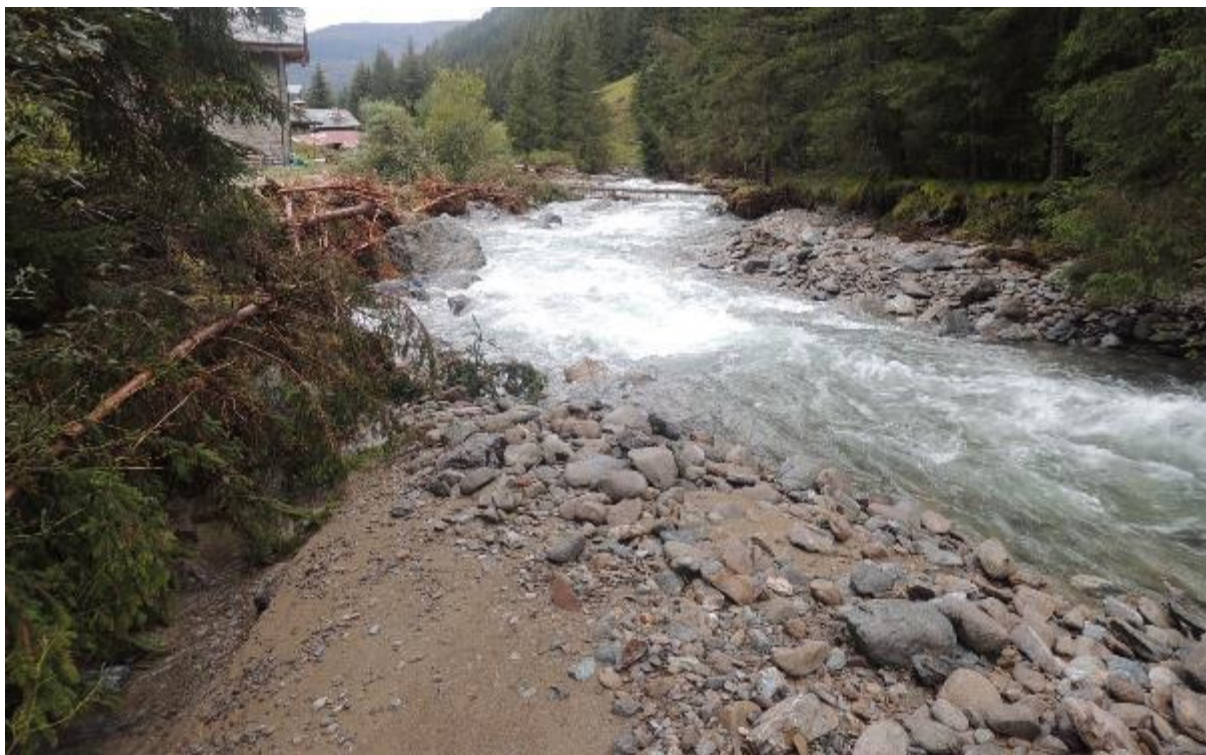
Lungo la Val Brandet, gli effetti del deflusso della piena sono risultati evidenti da quota 1300 m s.l.m. sino alla confluenza con il Torrente Campovecchio (quota 1120 m s.l.m. su una lunghezza dell'asta di oltre 2.1 km). Lungo il tratto di alveo compreso fra il Rifugio Alpino (quota 1300 m s.l.m.) e quota 1280 m s.l.m. lungo l'alveo si sono registrati fenomeni di sovralluvionamento ed erosioni laterali che hanno provocato schianti in alveo della vegetazione presente lungo le sponde.

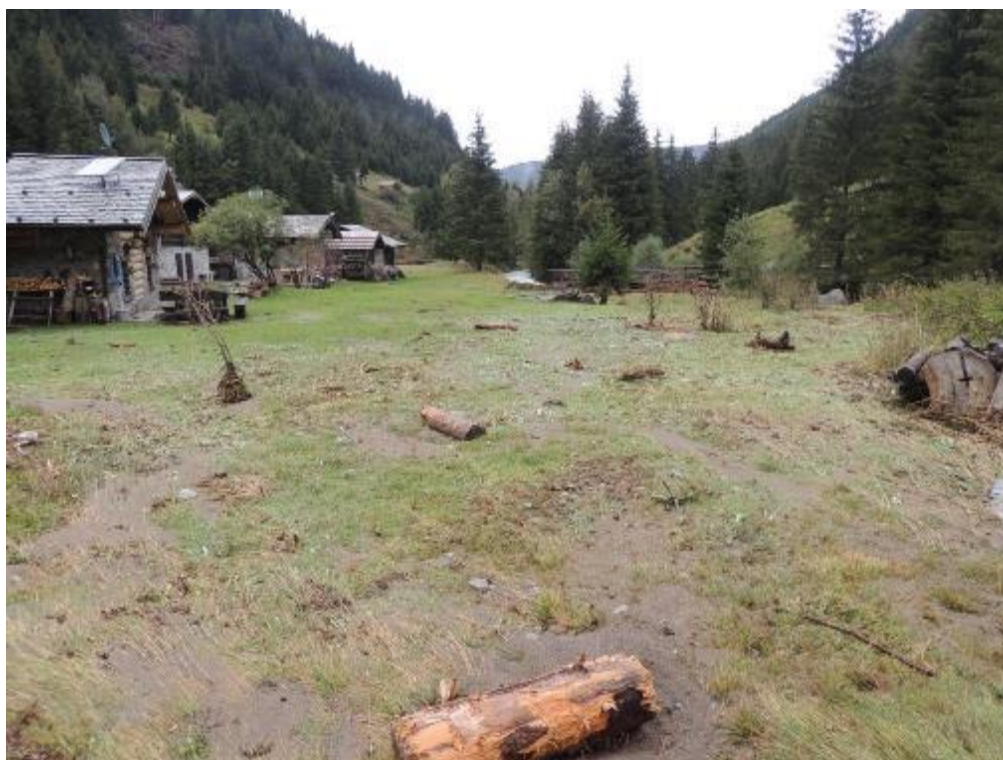
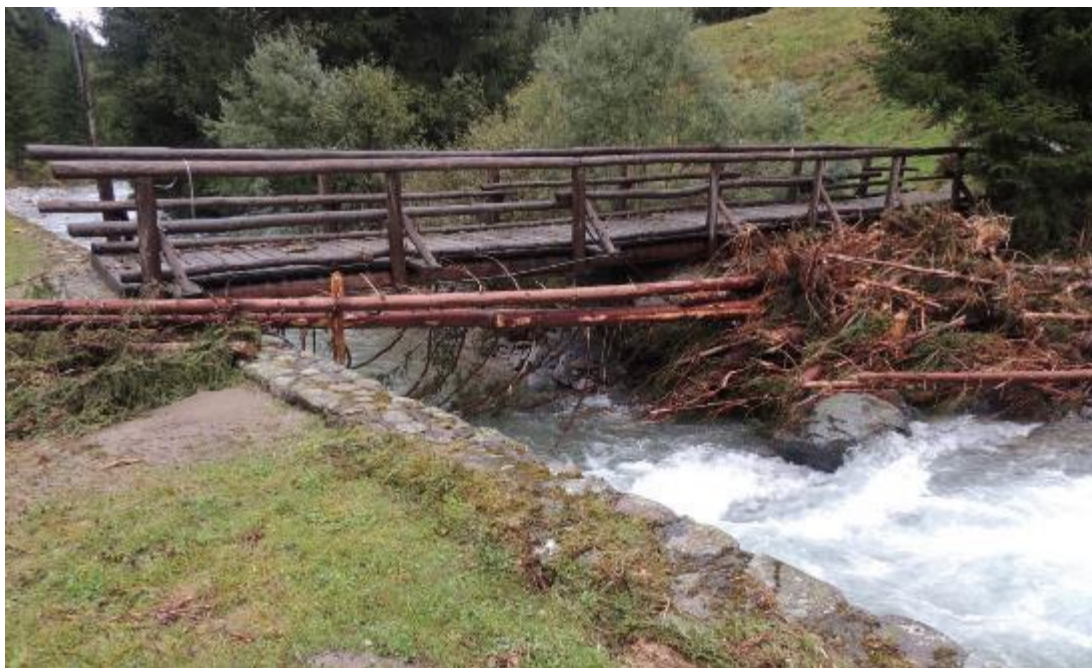
Nel tratto compreso fra quota 1830 m s.l.m. e la loc. Brandet, dove il corso d'acqua risulta meno inciso, si sono registrati fenomeni di esondazione con allagamenti delle aree poste all'intorno degli edifici esistenti ed allagamenti dei piani terra. Lungo l'alveo si sono registrati sovralluvionamenti e schianti di vegetazione presente lungo le sponde.

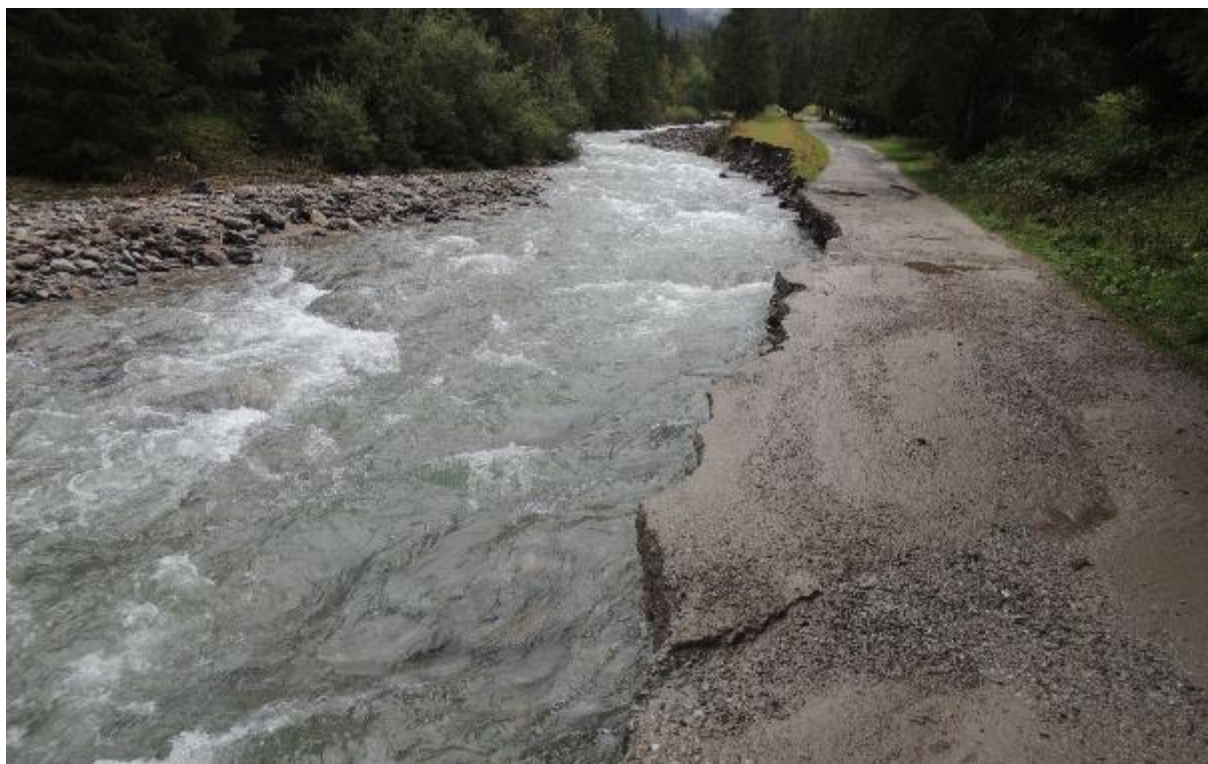
immediatamente a monte di quota 1280 m s.l.m. (dove il corso d'acqua inizia il tratto inciso ad elevata pendenza), l'erosione in sinistra idrografica ha completamente asportato circa 100 m di argine che proteggeva la strada di accesso alla valle, con coinvolgimento della sede stradale stessa. Lungo l'alveo, inoltre, si sono depositi ingenti volumi di materiale detritico.

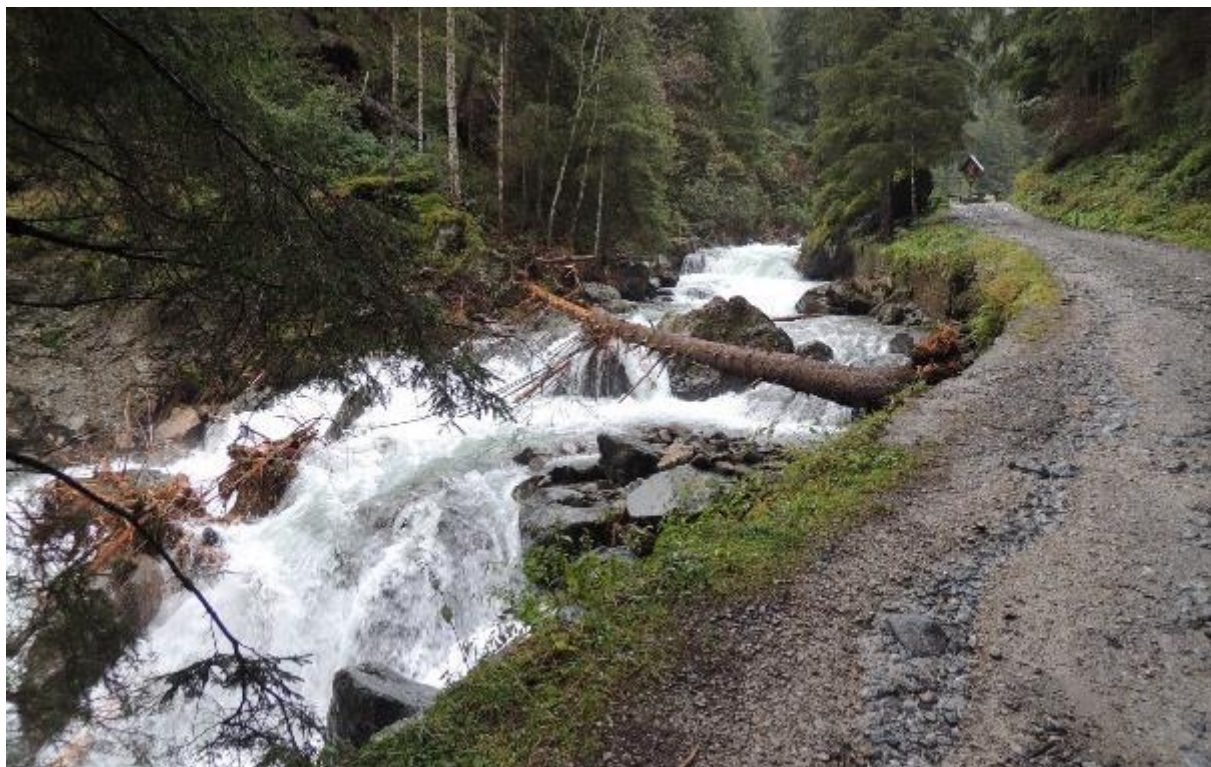
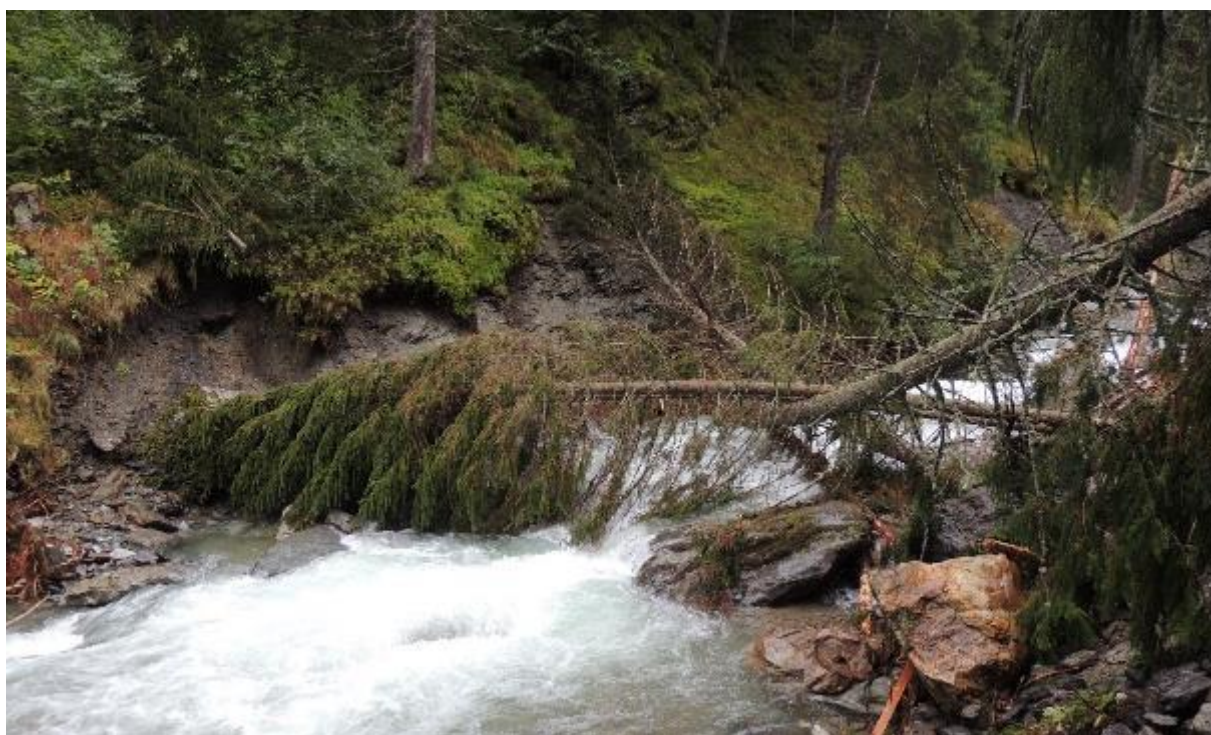
Nel tratto compreso fra 1280 m s.l.m. e l'abitato di Sant Antonio (quota 1120 m s.l.m), dove il Torrente si sviluppa ad elevata pendenza, con fondo naturale costituito da blocchi di dimensioni metriche, durante la piena, numerose piante hanno dato origine a sbarramenti effimeri in corrispondenza dei quali si sono sviluppati fenomeni erosivi alla base del versante in destra idrografica.

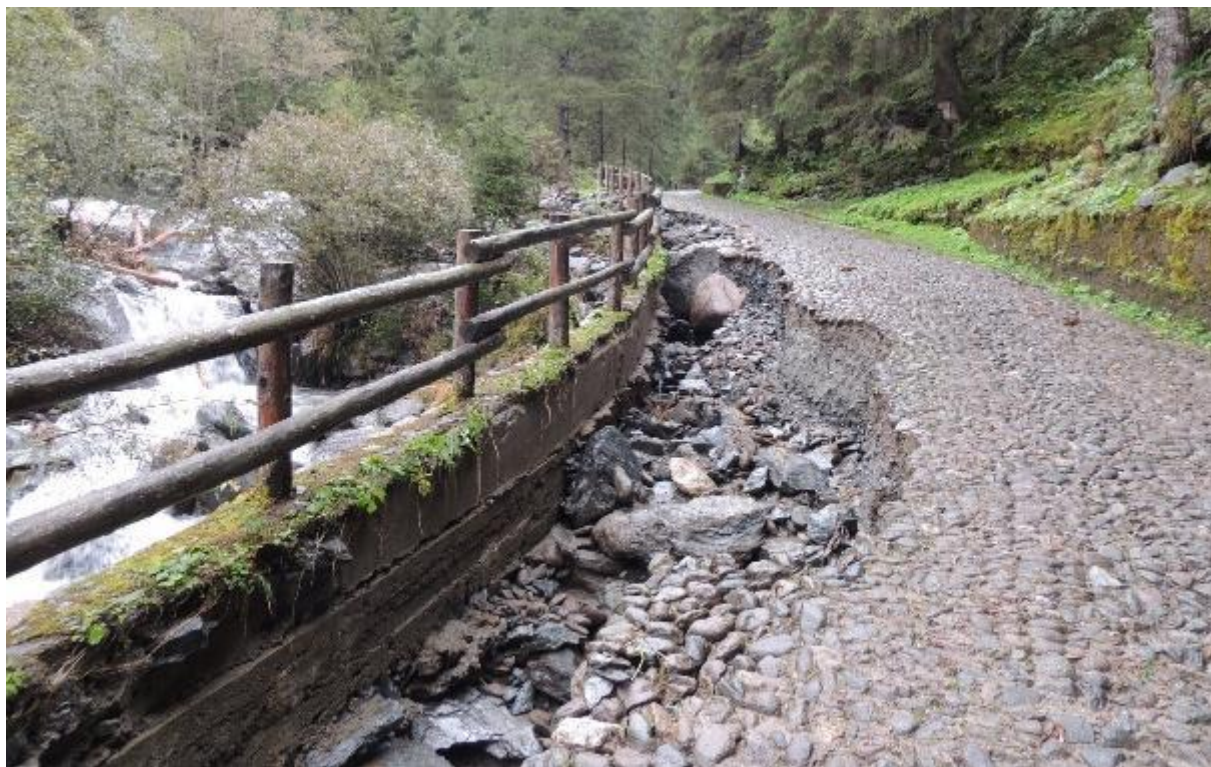
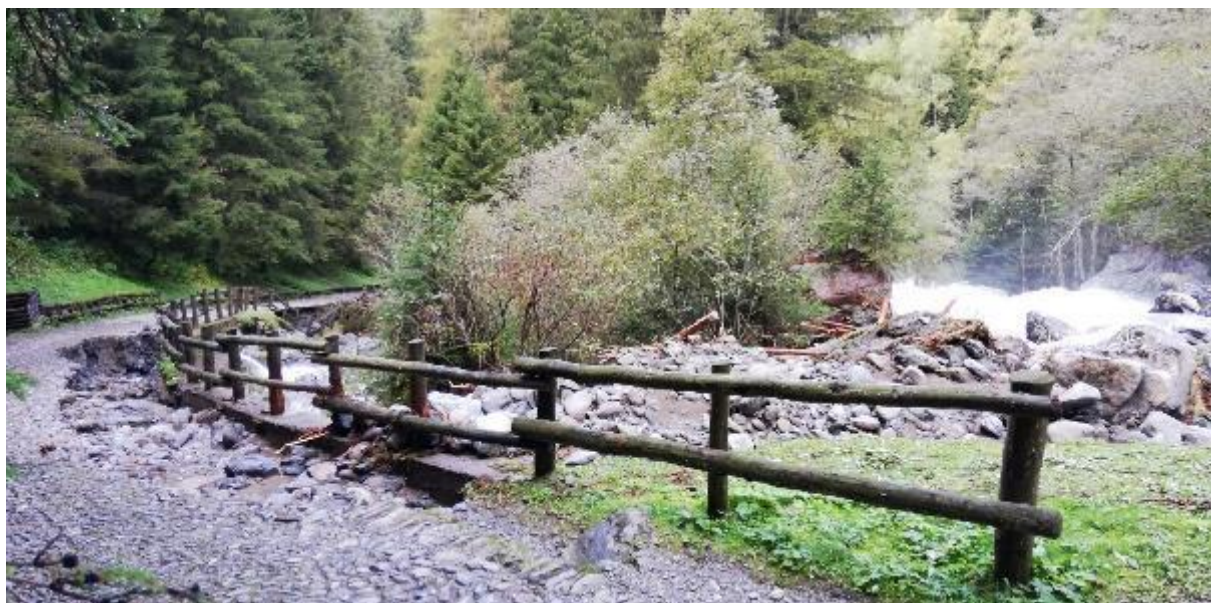
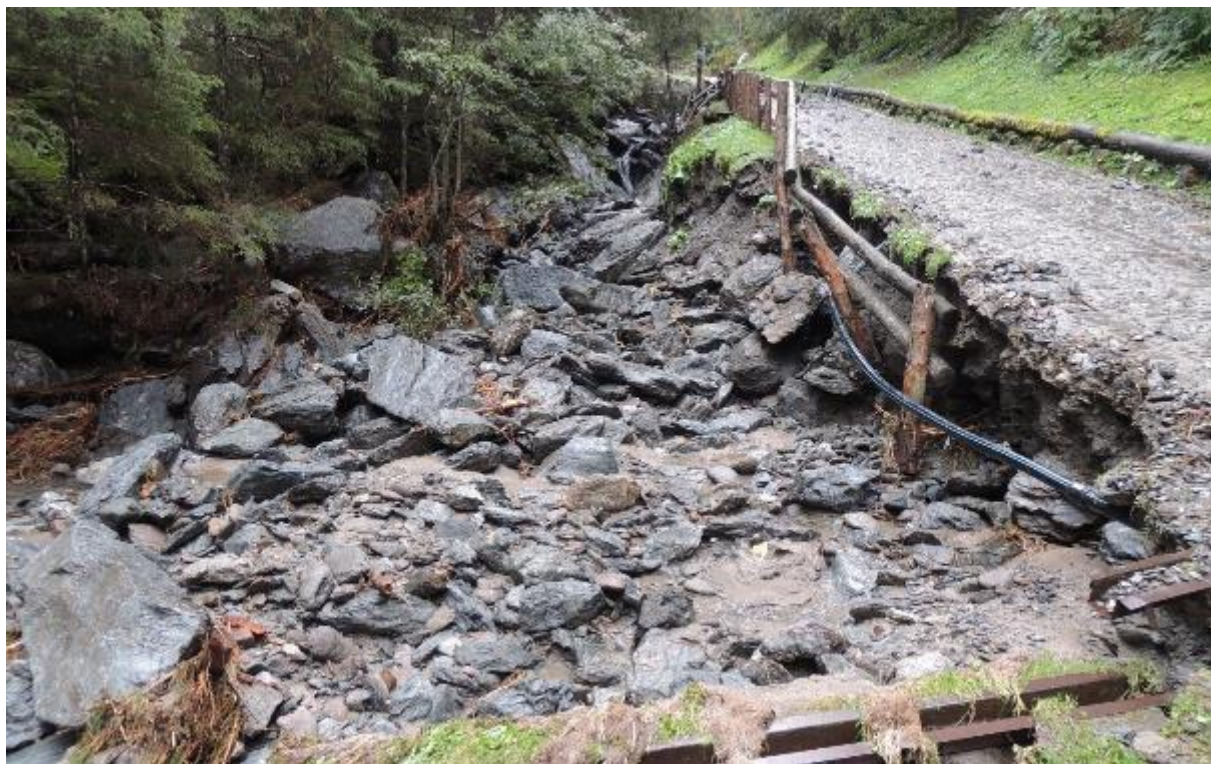
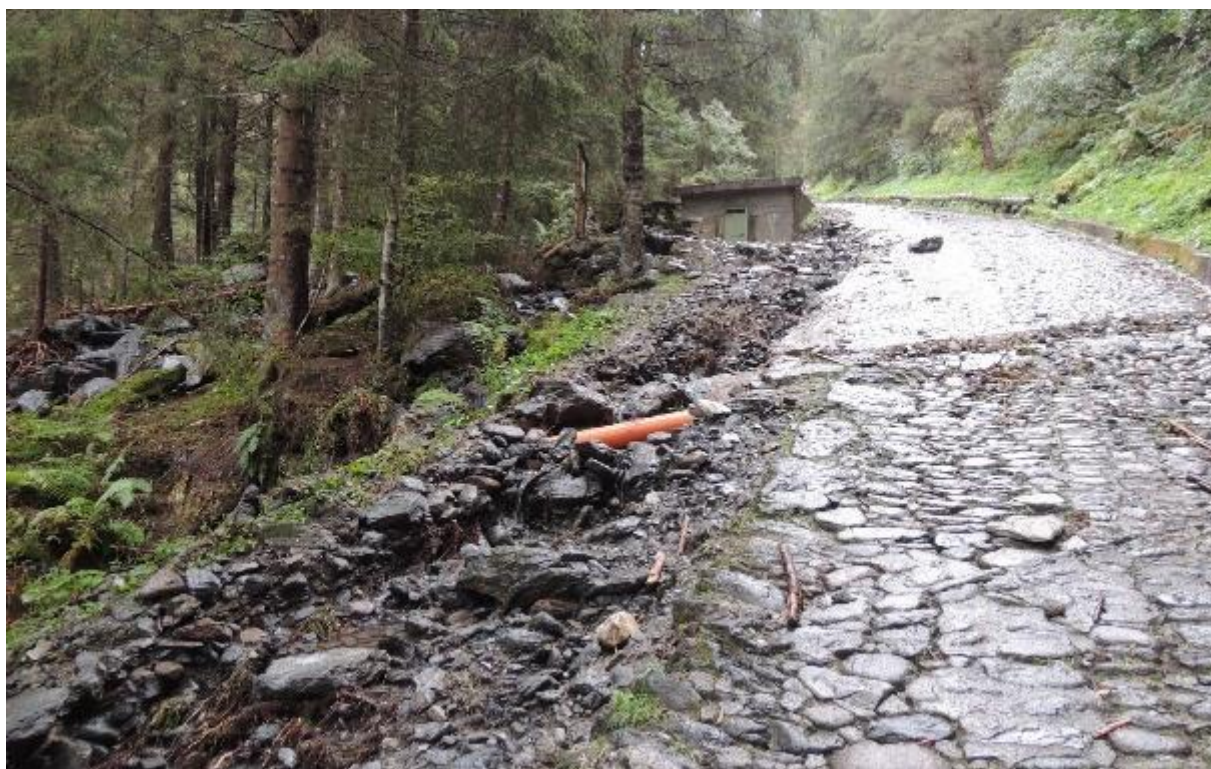
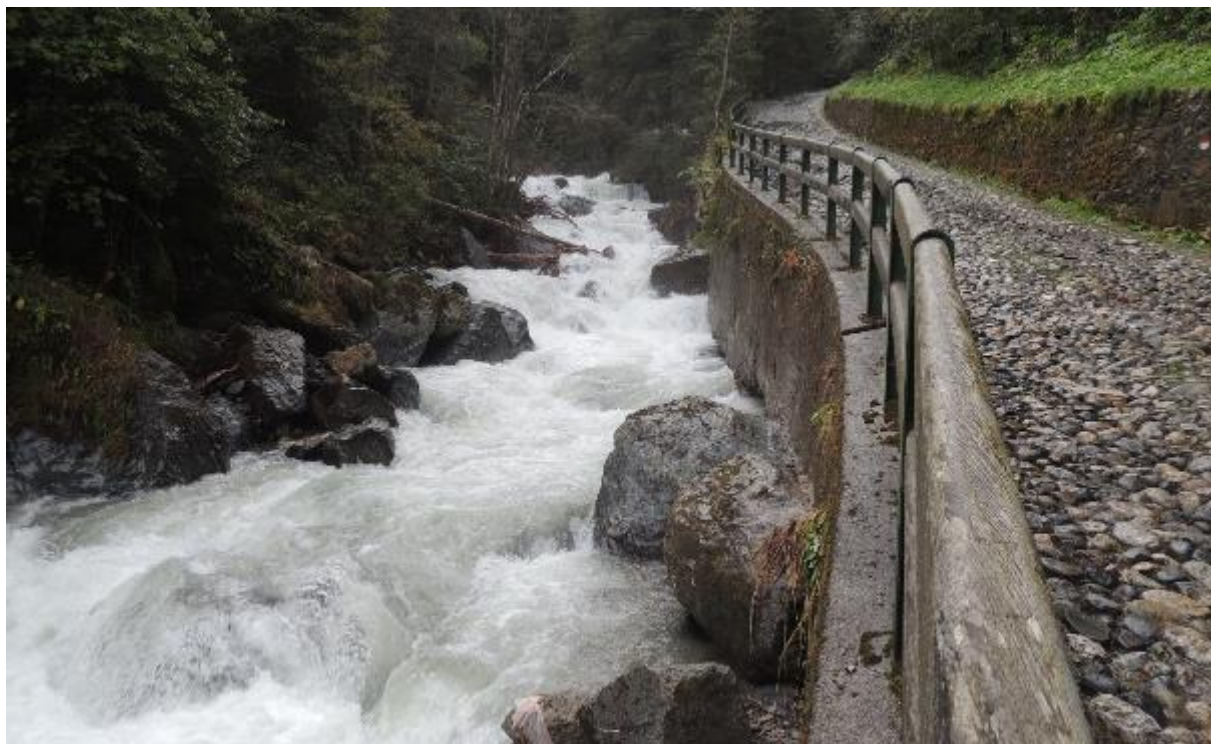
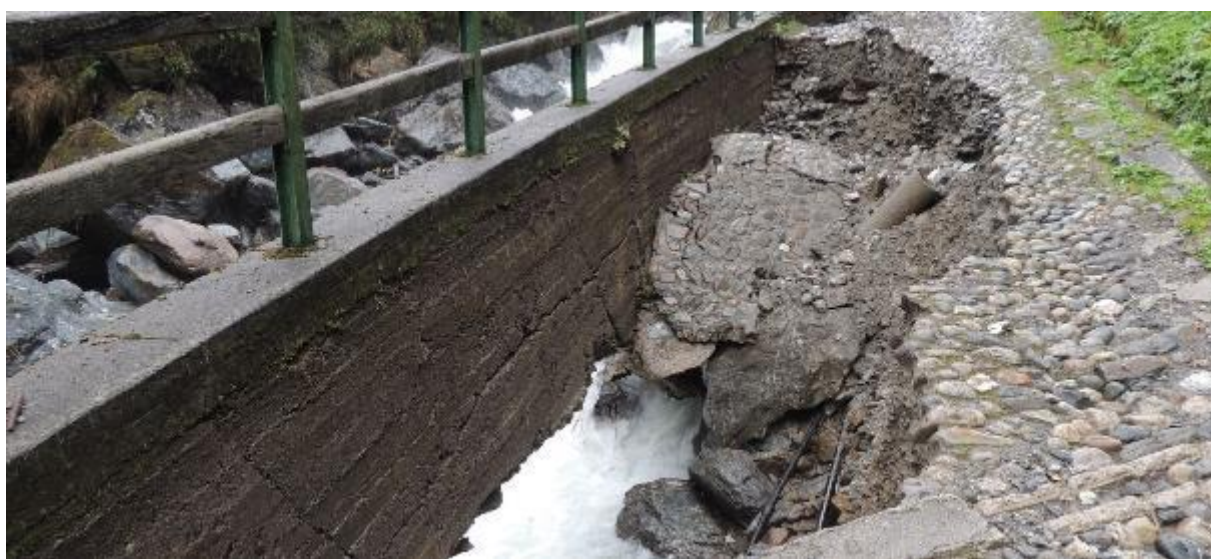
Nel tratto in cui la strada di accesso alla vallata si sviluppa a mezzacosta in sinistra idrografica, a quote superiori al fondo alveo di circa 1 - 5 m, si sono innescati fenomeni erosivi al piede delle opere di sostegno, causandone il crollo ed la successiva asportazione del sottofondo stradale. Dal rilievo effettuato sono stati rilevati n. 6 tratti che si sviluppano per lunghezze comprese fra 20 e 35 m.

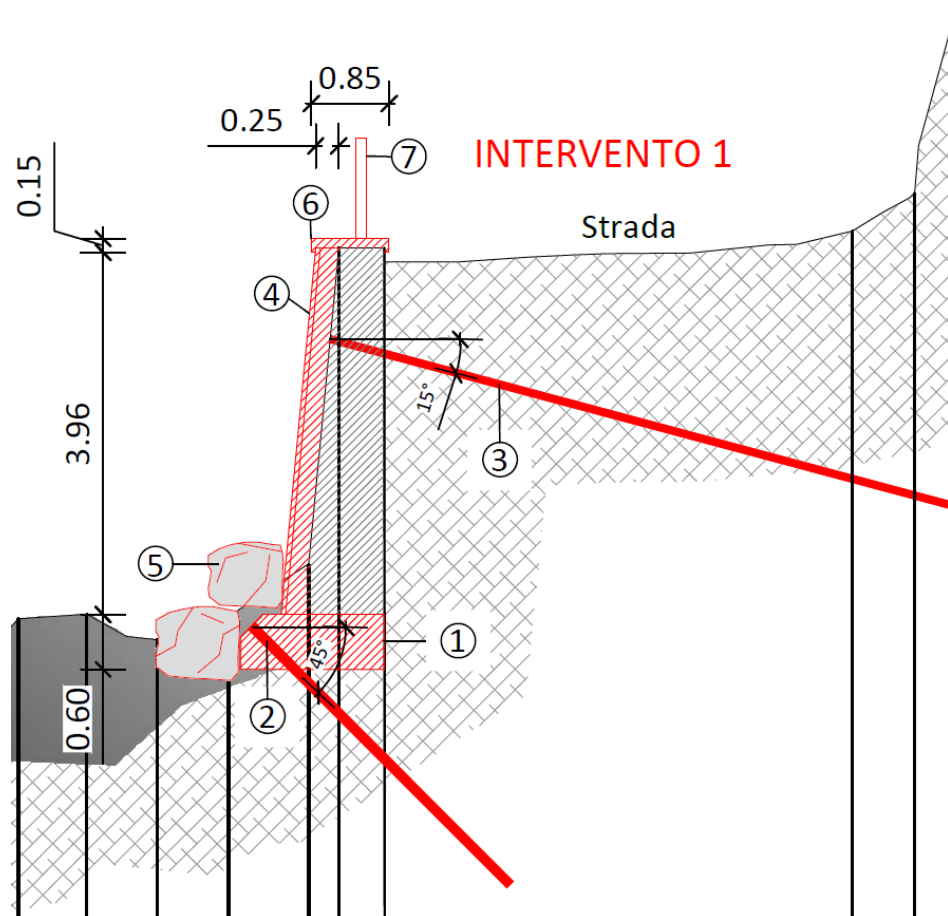
Consolidamento del muro esistente e protezione antierosione

Questa tipologia di intervento verrà applicata nei tratti dove il muro non è stato divelto in particolare tra:
la progressiva 1 e la progressiva 2 per un tratto di circa 15 m;
la progressiva 3 e la progressiva 4 per un tratto di circa 28 m;
la progressiva 5 e la progressiva 7 per un tratto di circa 68 m.

Per il consolidamento del muro esistente che costituisce la difesa spondale si prevede:

1. Sottofondazione armata da realizzarsi per tratti previo scavo in sezione ristretta
2. Posa di ancoraggi con micropali in tubolare da 88.8 x 10 mm con perforazione diametro 140 mm lunghezza 4,0m per ancoraggio fondazione.
