Comune di
Corteno Golgi

PIANO PER L'ELIMINAZIONE DELLE BARRIERE ARCHITETTONICHE

P.E.B.A

S02 - Schede dei rilievi -
Edifici di proprietà comunale

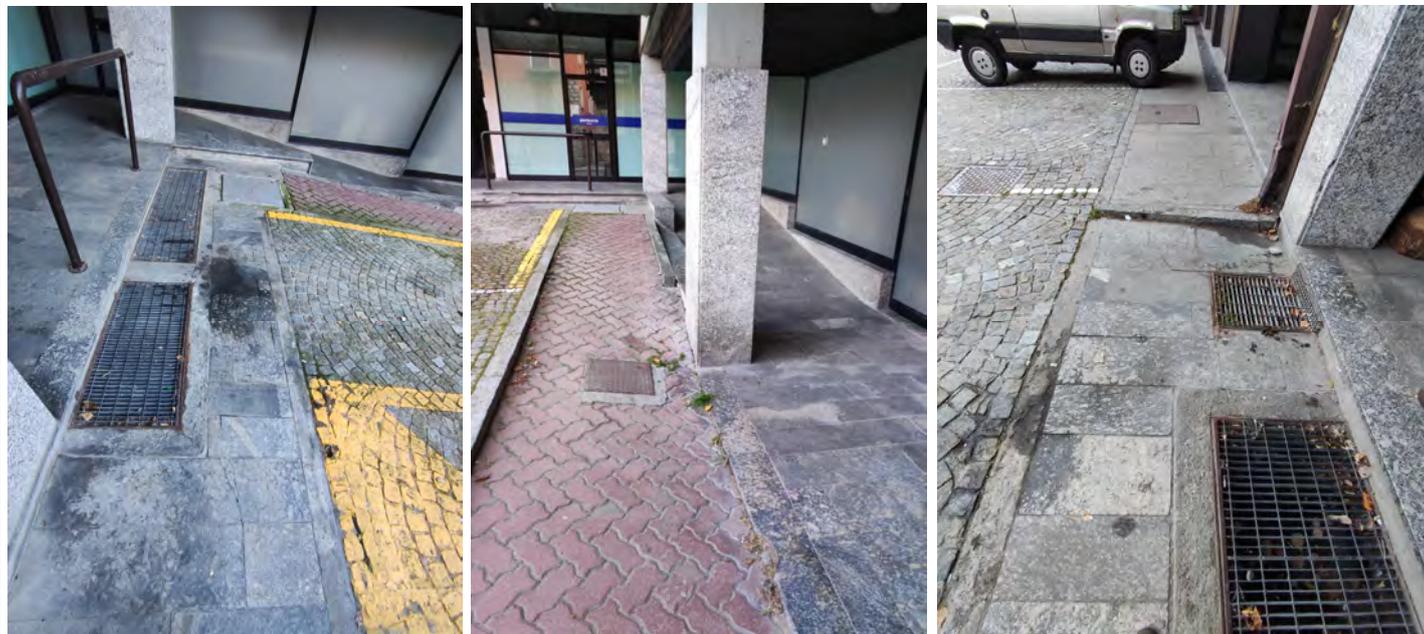
Note: Il percorso pedonale non risulta accessibile in autonomia, a causa dei gradini e dei grigliati presenti, oltre all'invasione delle auto che parcheggiano in Piazza Roma, dovuta alla mancanza di delimitazione degli spazi.

Accessibile con accompagnatore/parzialmente accessibile

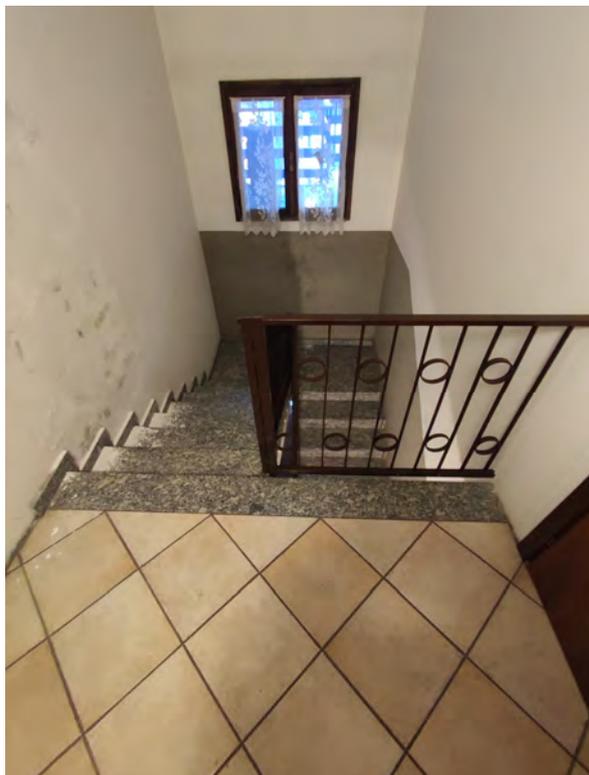
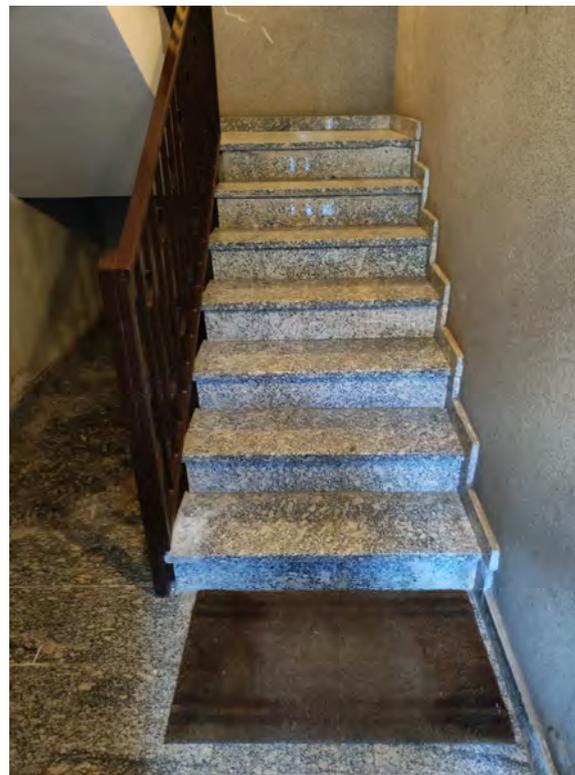
Non accessibile

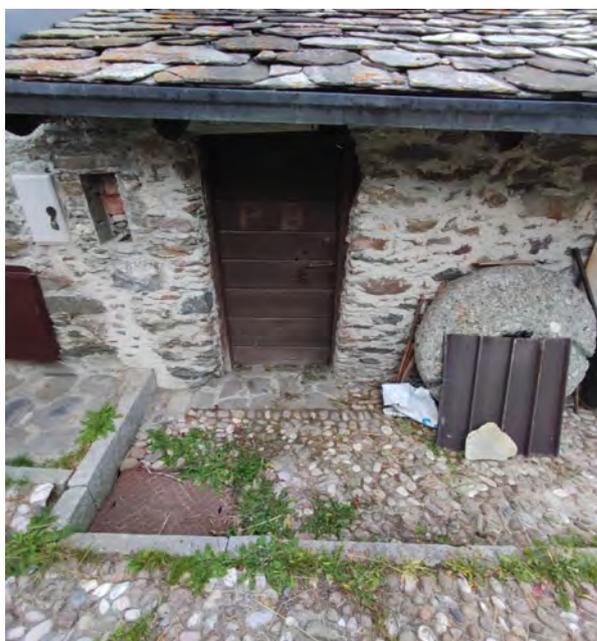
Il dislivello in corrispondenza della porta di accesso, se presente, è pari o inferiore a cm 1?	No
In corrispondenza di dislivelli superiori a cm 1, è presente una pedana (rampa) per l'accesso?	No
In corrispondenza di dislivelli rilevanti, è presente e funzionante un sistema di sollevamento meccanizzato (ascensore o piattaforma elevatrice) che consenta l'accesso all'edificio? (NO Servoscala)	No
In corrispondenza di dislivelli rilevanti, ma inferiori a m 3,20, è l'ingresso è unico e uguale per tutti?	No Sì
La porta di accesso risulta adeguatamente in contrasto cromatico con le pareti circostanti, con luce netta $\geq 0,80$ m, dotata di maniglia di tipo a leva o a ponte, collocata ad un'altezza compresa tra cm 85 e 95?	Nessun accorgimento
Note: Sono presenti n. 1 gradino esterno e n. 3 gradini interni alla porta di accesso, di larghezza < 1,00 m	
Valutazione del grado di accessibilità esterna:	Non accessibile

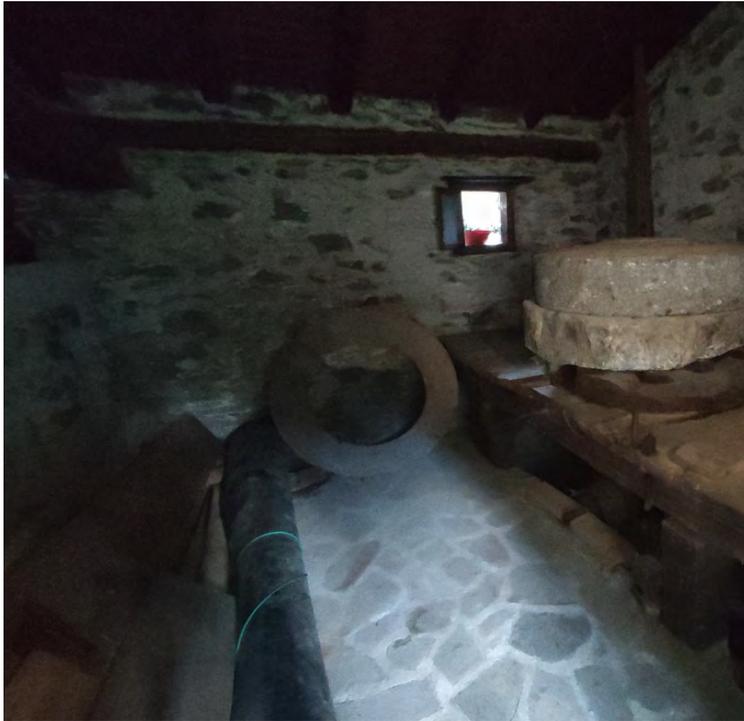
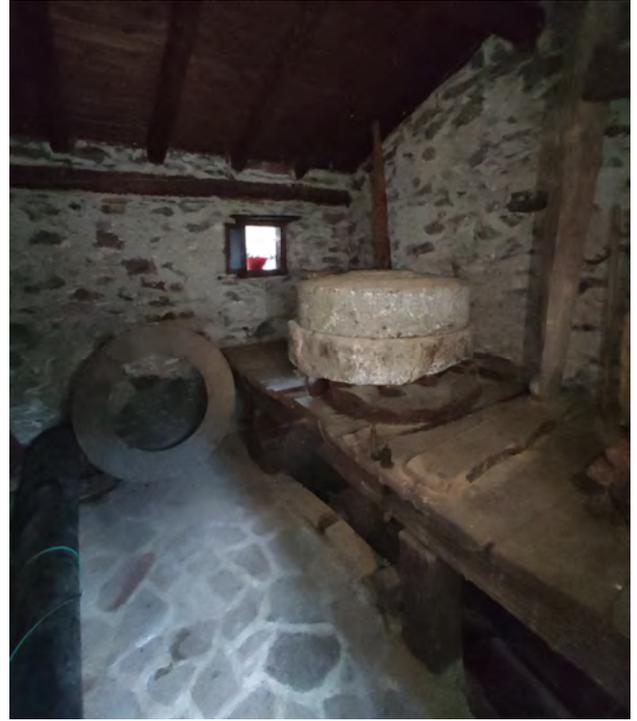
La finitura della pavimentazione risulta in buono stato e liberamente percorribile?	Sì
I corridoi o percorsi hanno larghezza minima di cm 100 e presentano allargamenti atti a consentire l'inversione di marcia posti ogni m 10 di sviluppo lineare?	No
Il percorso risulta piano ed eventualmente in presenza di dislivelli sono presenti delle pedane o delle rampe?	No
I corridoi sono sufficientemente illuminati e le porte hanno luce netta di almeno cm 80?	No
Gli arredi fissi sono posti in modo tale da non arrecare ostacolo o impedimenti per il transito o per lo svolgimento di attività anche per persone disabili?	No
La segnaletica è chiara, esauriente e facilmente leggibile?	No
Note: La pavimentazione, in lastre di porfido e fughe in cemento, è in buono stato, ma il pavimento è attualmente invaso da oggetti di varia natura.

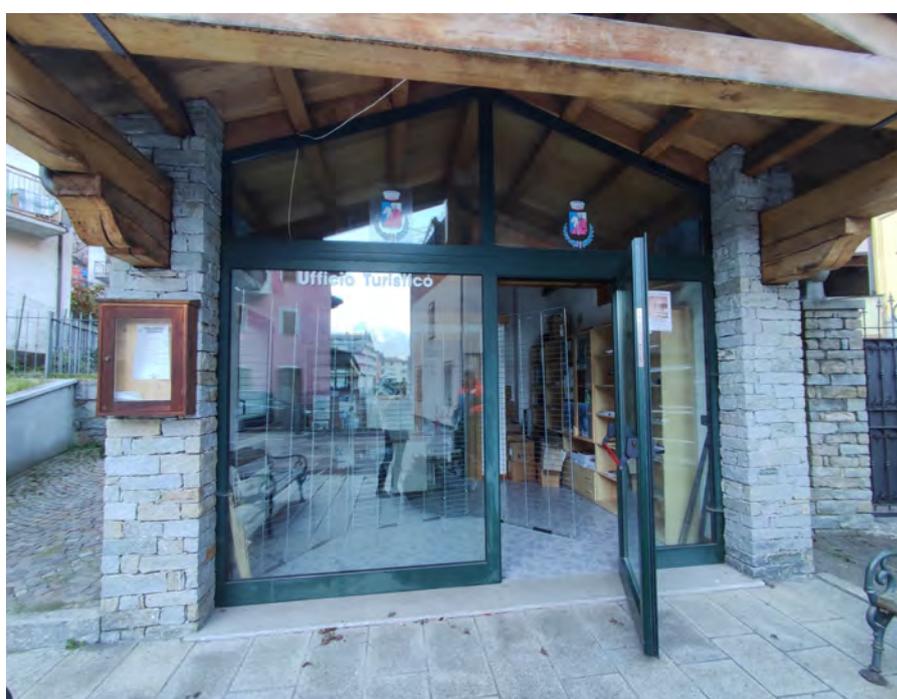
Il dislivello in corrispondenza della porta di accesso, se presente, è pari o inferiore a cm 1?	No, maggiore, 2 cm
In corrispondenza di dislivelli superiori a cm 1, è presente una pedana (rampa) per l'accesso?	No

In corrispondenza di dislivelli rilevanti, ma inferiori a m 3,20, è presente una rampa per l'accesso?	No
L'ingresso è unico e uguale per tutti?	Sì, Coperto (protezione dalla pioggia e dal sole), Ben segnalato rispetto alla strada, al percorso pedonale e al parcheggio
La zona antistante/retrostante alla porta di accesso è?	Complanare, si transita tra panchina e fioriera (1,30 m)
La porta di accesso risulta adeguatamente in contrasto cromatico con le pareti circostanti, con luce netta $\geq 0,80$ m, dotata di maniglia di tipo a leva o a ponte, collocata ad un'altezza compresa tra cm 85 e 95?	A battente, Maniglia di tipo a leva o a ponte, Maniglia collocata ad un'altezza eccessiva: 1 m, La luce netta della porta d'ingresso $\geq 0,90$ m

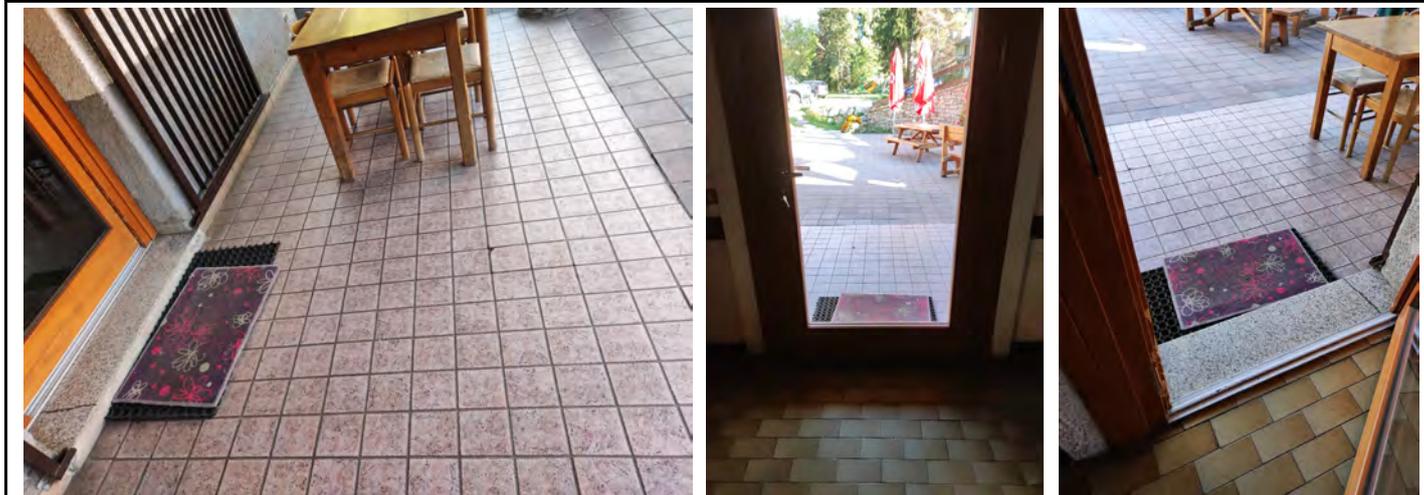
Note: La terrazza esterna al Ristoro, che funge anche da area di ingresso, è pavimentata e in parte coperta, ma è presente un gradino all'ingresso h. 8 cm.	
Valutazione del grado di accessibilità esterna:	Accessibile con accompagnatore/parzialmente accessibile
FOTOGRAFIE

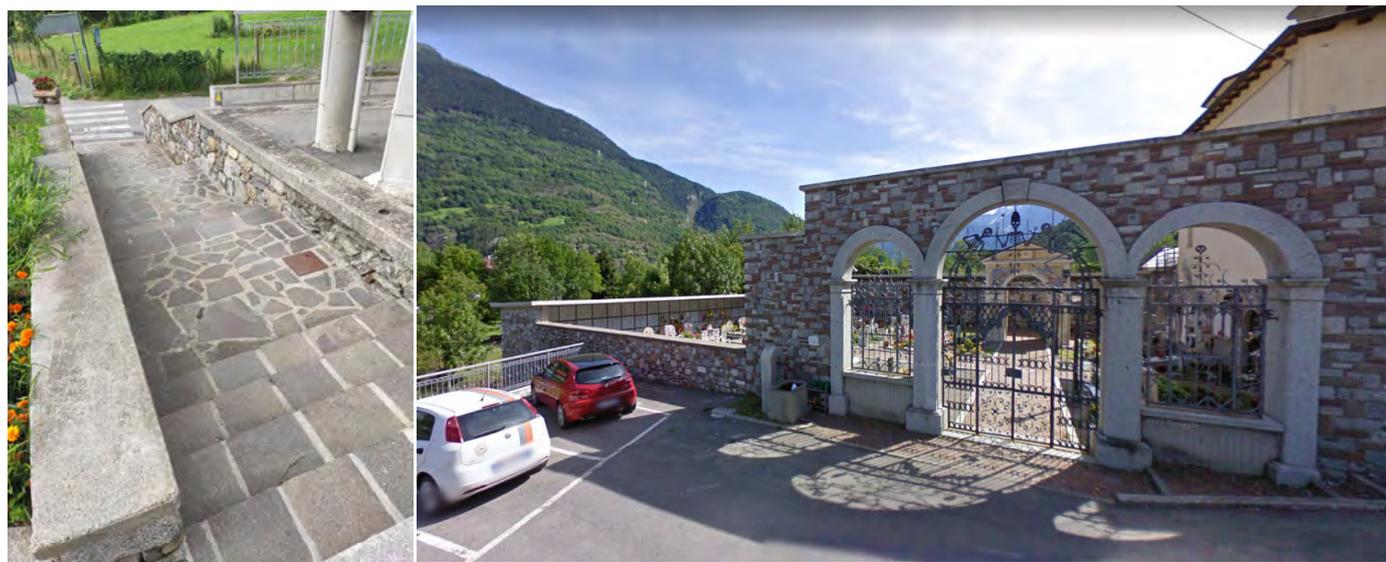
Il dislivello in corrispondenza della porta di accesso, se presente, è pari o inferiore a cm 1?	Sì
L'ingresso è unico e uguale per tutti?	Sì, Ben segnalato rispetto alla strada, al percorso pedonale e al parcheggio
La zona antistante/retrostante alla porta di accesso è?	Complanare, Profondità non inferiore a m 1,50 x 1,50 (per consentire la rotazione della carrozzina)
La porta di accesso risulta adeguatamente in contrasto cromatico con le pareti circostanti, con luce netta ≥ 0,80 m, dotata di maniglia di tipo a leva o a ponte, collocata ad un'altezza compresa tra cm 85 e 95?	Porta di accesso in contrasto cromatico con le pareti circostanti, La luce netta della porta d'ingresso ≥ 1,20 m, Apertura cancello non agevole.

Note: L'ingresso al cimitero, ben visibile rispetto alla strada e al parcheggio, è a raso, complanare alla strada e pavimentato con cubetti di porfido fugati con malta sia all'esterno che all'interno del cancello, che risulta però di non agevole apertura.
