Comune di
Corteno Golgi

PIANO PER L'ELIMINAZIONE DELLE BARRIERE ARCHITETTONICHE

P.E.B.A

S03 - Schede delle criticità e delle barriere architettoniche – aree esterne

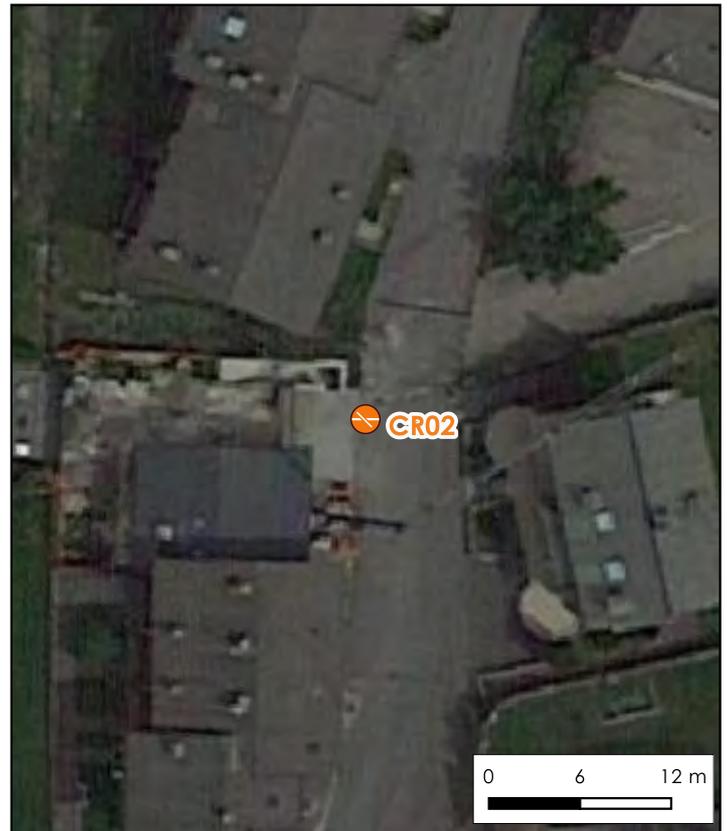
Percorso inadeguato / assente

Assenza di percorso accessibile o percorso sottodimensionato

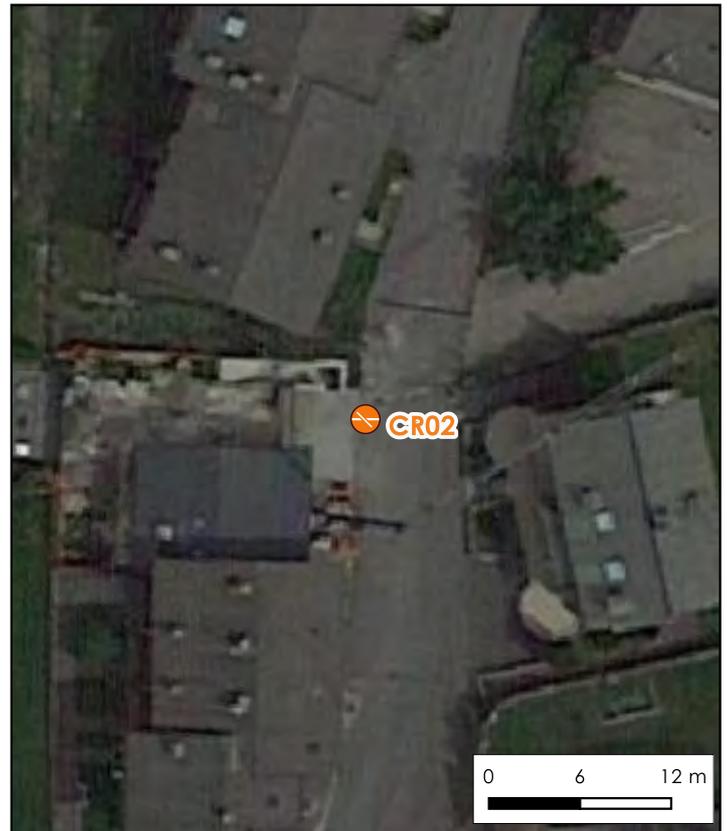
Percorso inadeguato / assente

Assenza di percorso accessibile o percorso sottodimensionato

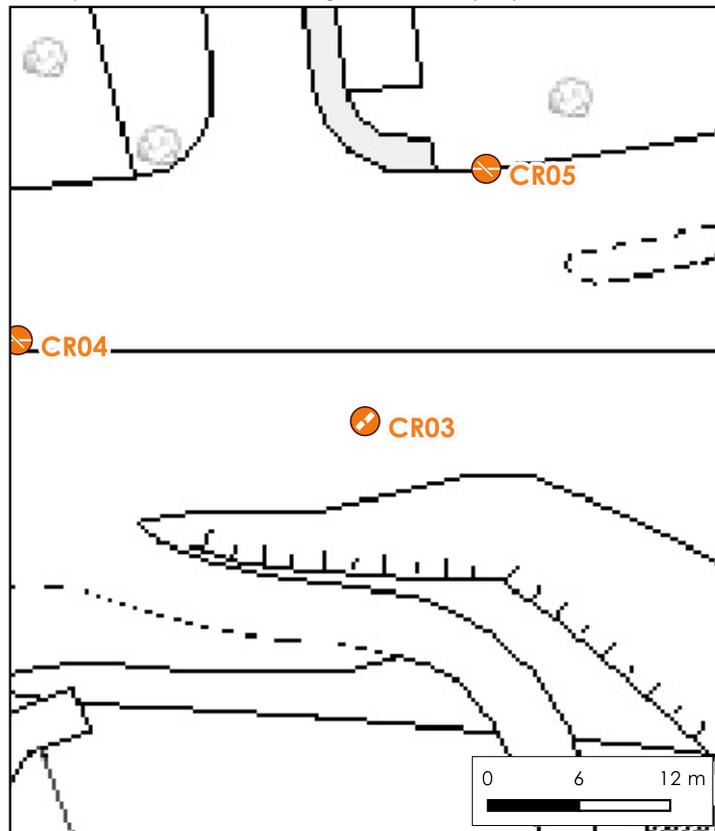
Pavimentazione sconnessa

Pavimentazione con sconnessioni generalizzate

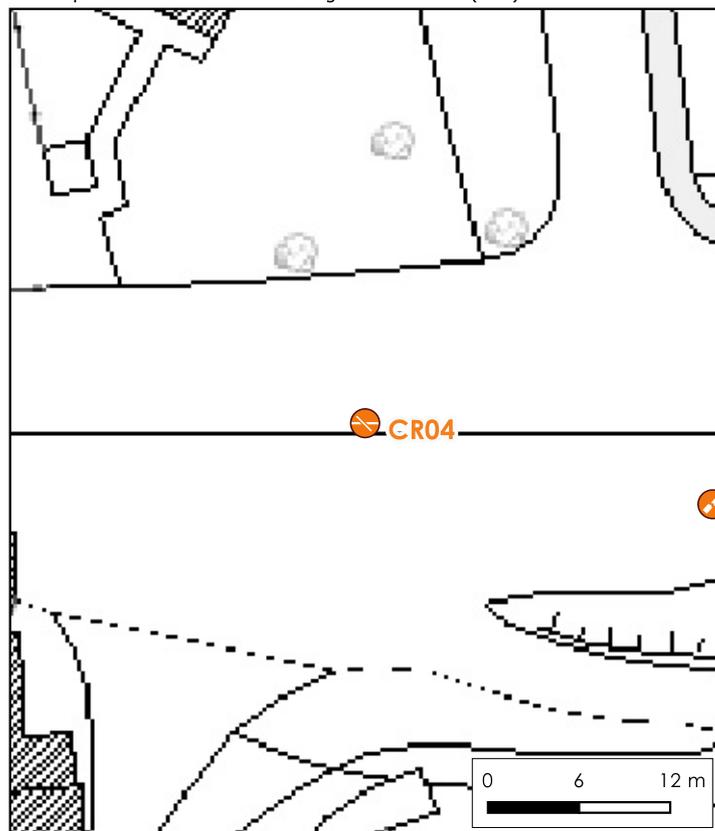
Percorso inadeguato / assente

Assenza di percorso accessibile o percorso sottodimensionato

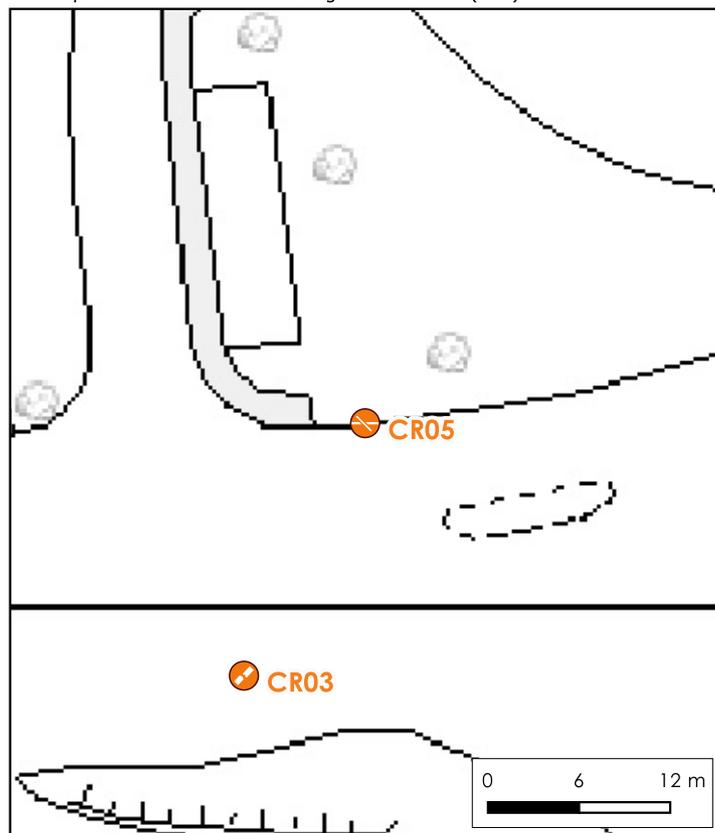
Percorso inadeguato / assente

Assenza di attraversamento pedonale

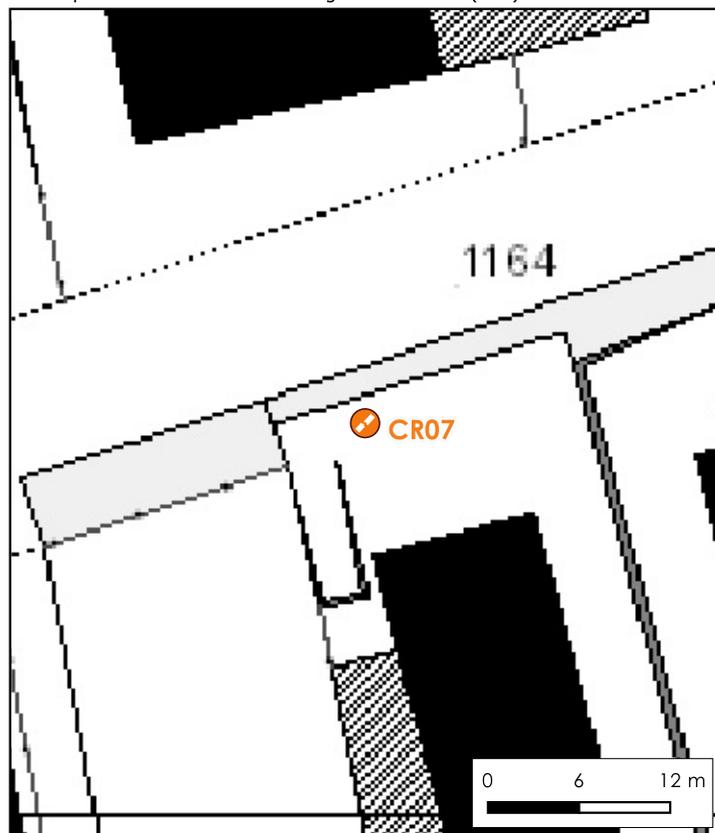
Pavimentazione sconnessa

Pavimentazione con sconnessioni dovute al ciottolo

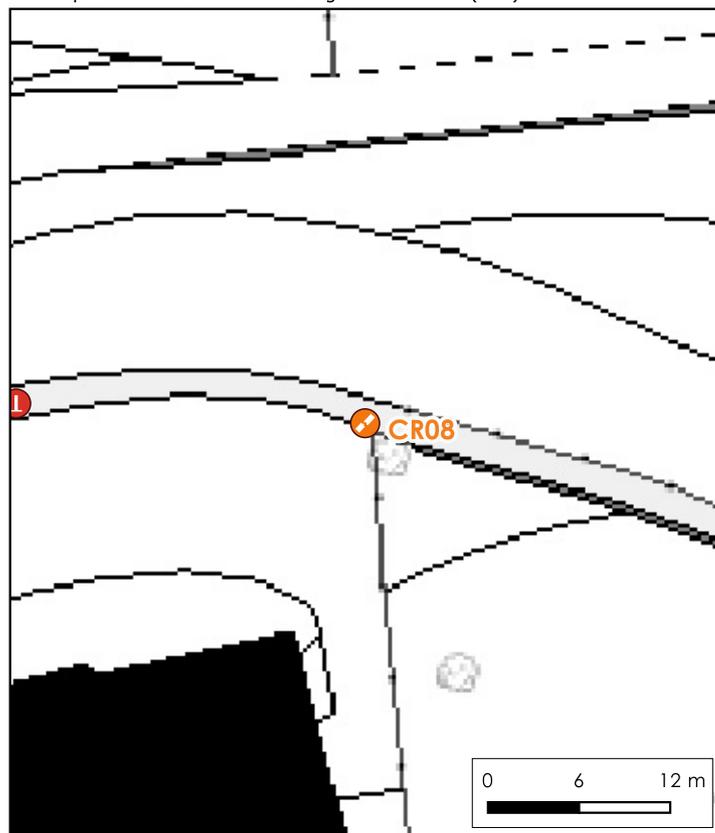
Pavimentazione sconnessa

Pavimentazione con sconnessioni generalizzate

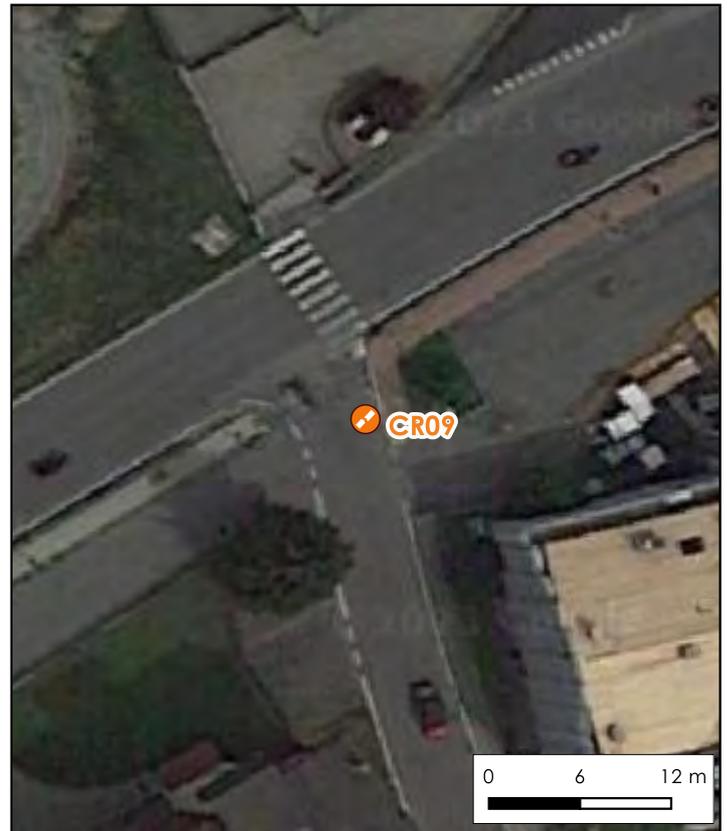
Pavimentazione sconnessa

Pavimentazione con sconnessioni generalizzate

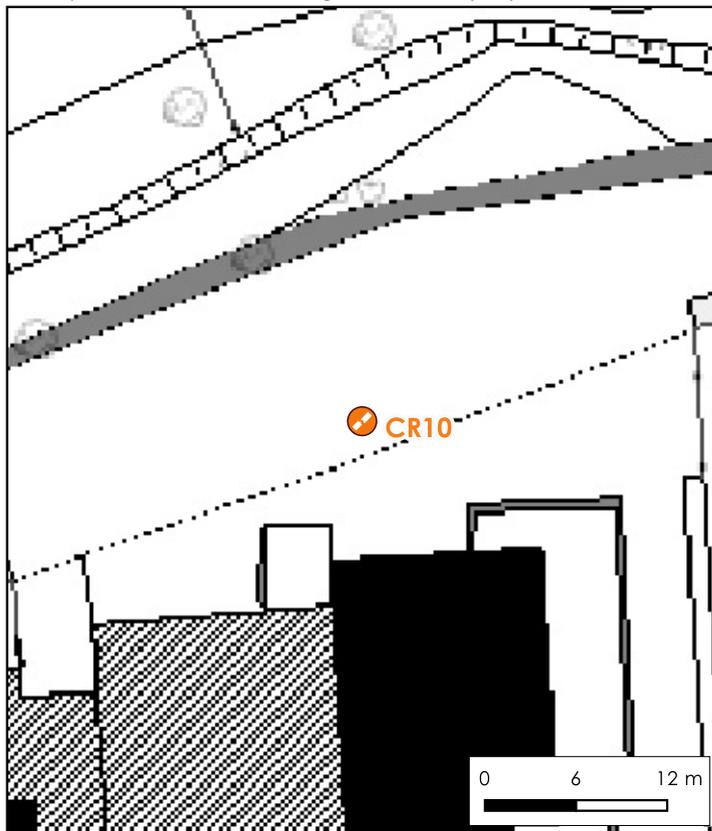
Pavimentazione sconnessa

Pavimentazione depressa con sconnessioni generalizzate

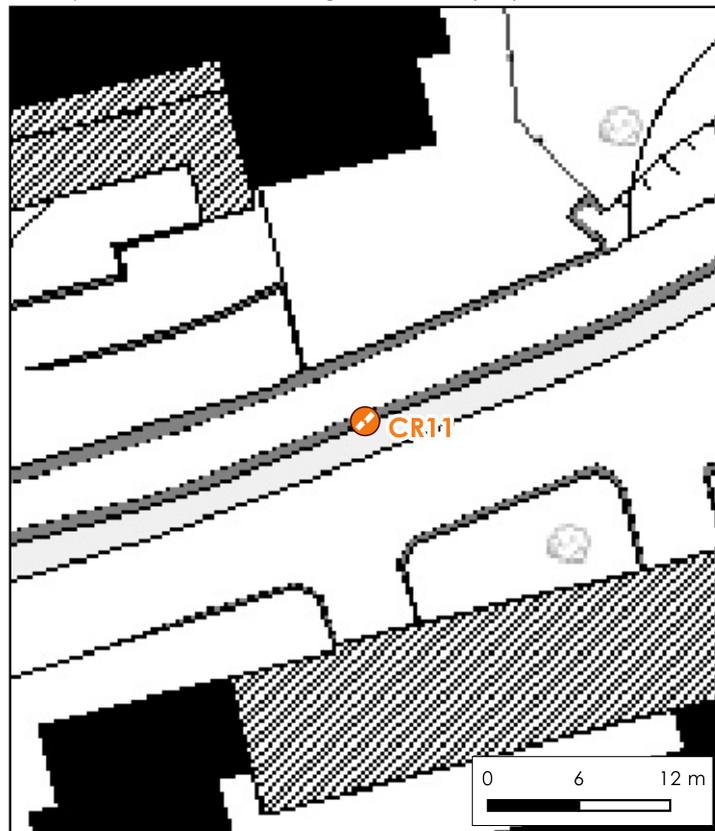
Pavimentazione sconnessa

Presenza di sconnessioni, buche isolate, deformazioni della pavimentazione esistente, assenza di porzioni di essa

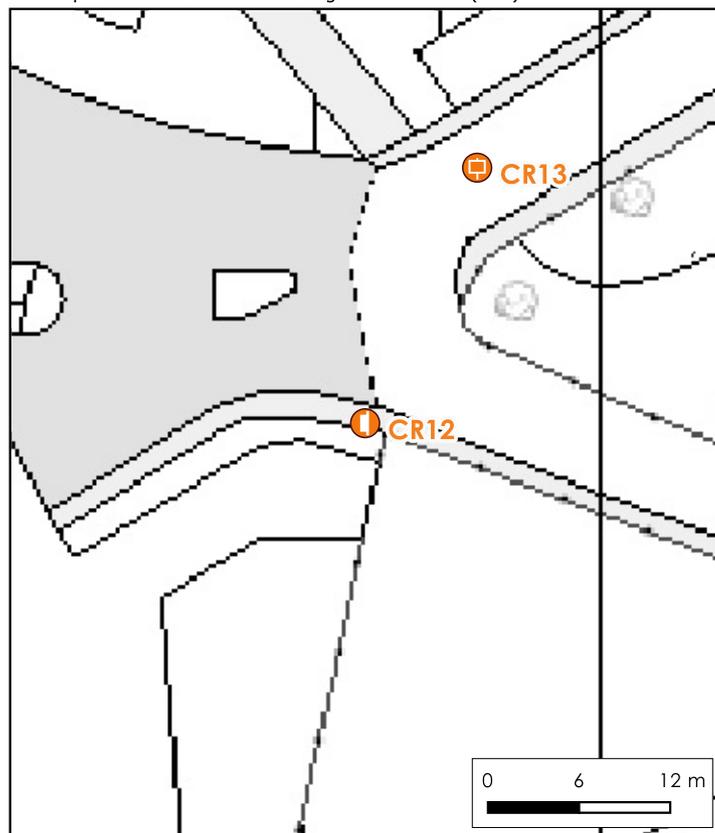
Manufatti sporgenti/inadeguati

Manufatto sporgente

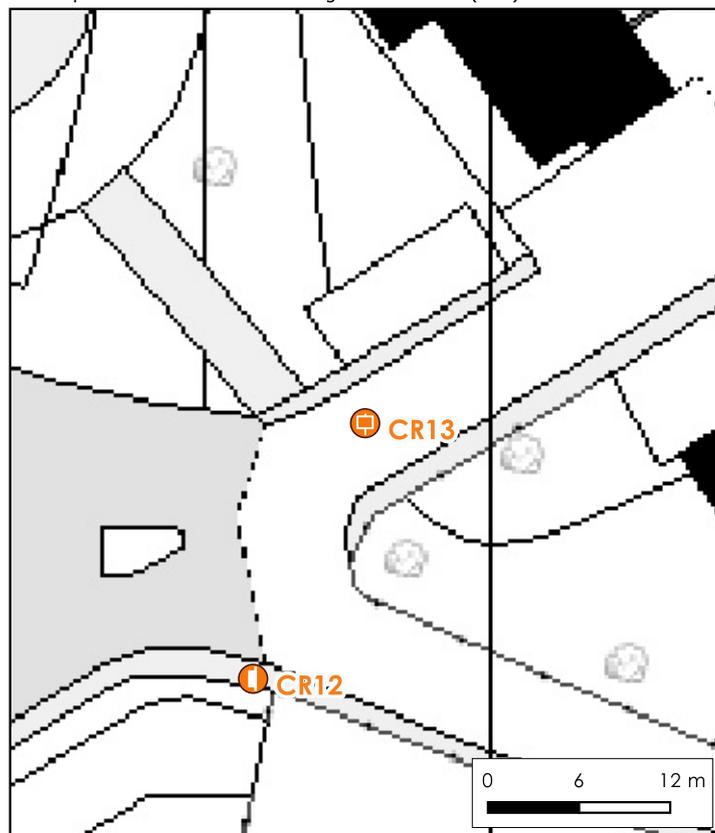
Segnaletica inadeguata

Assenza di strisce zebraate

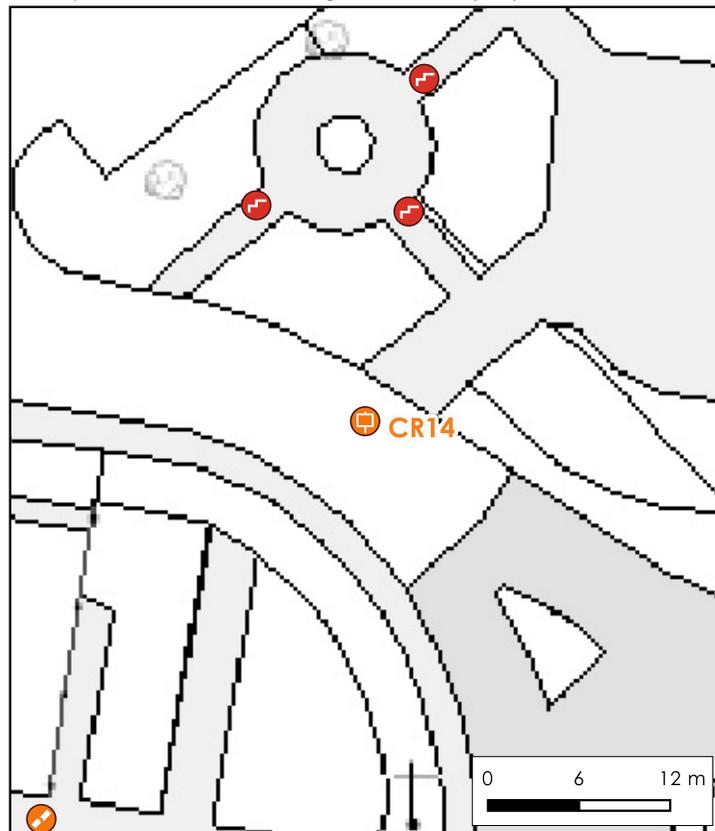
Segnaletica inadeguata

Segnaletica orizzontale assente

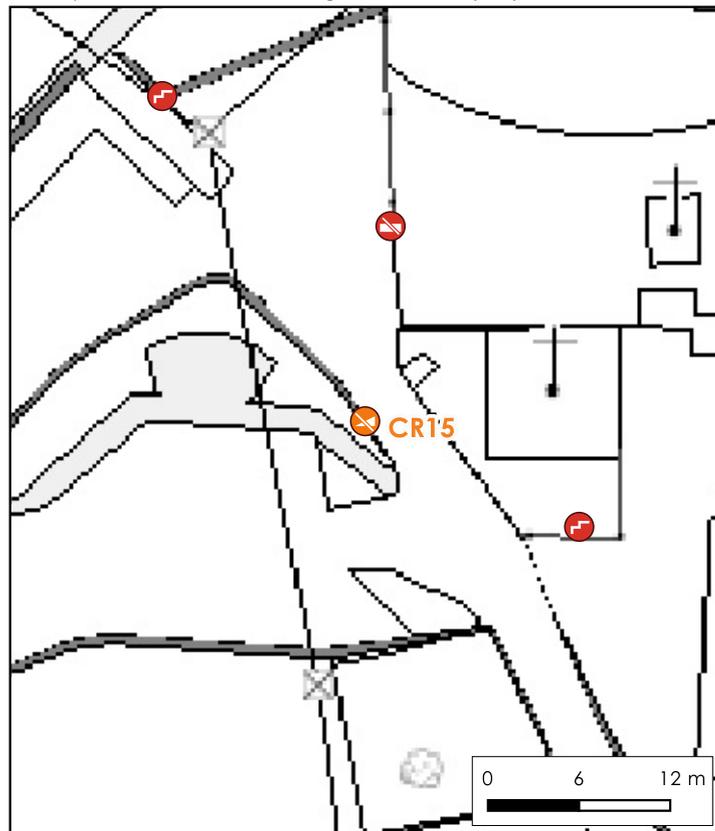
Facilitatore inadeguato

Assenza di parapetto

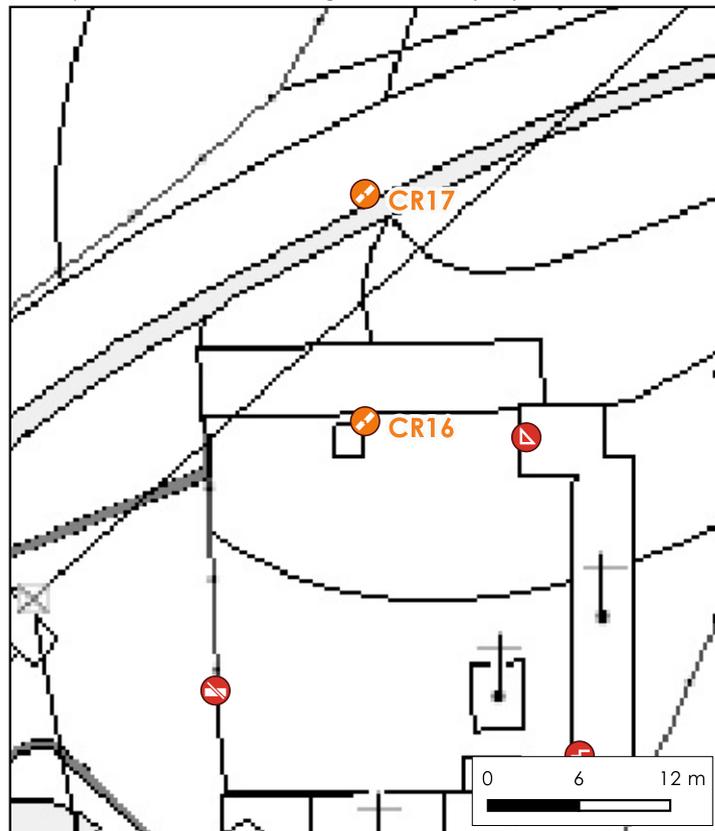
Pavimentazione sconnessa

Pavimentazione sdrucchiolevole

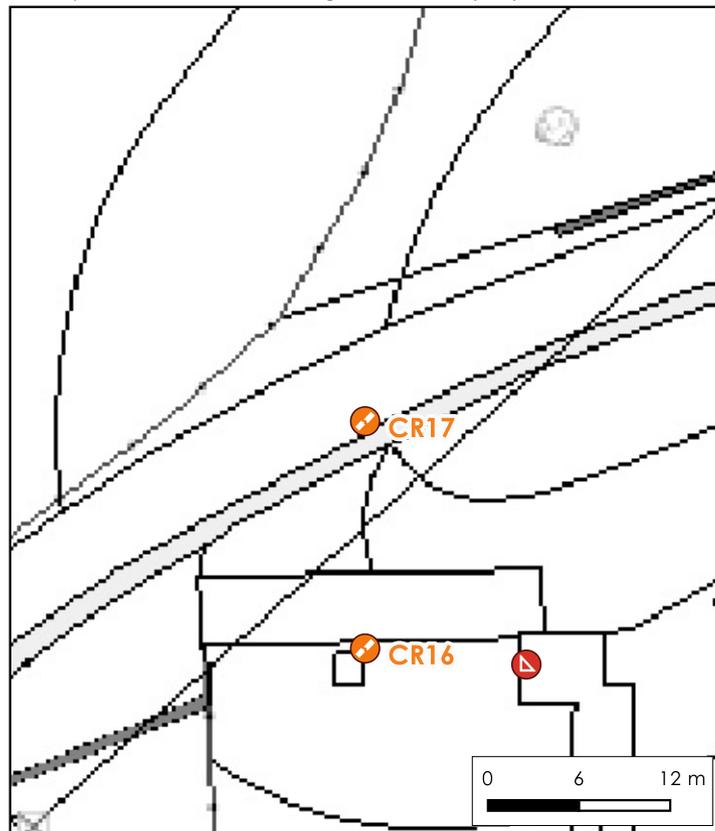
Pavimentazione sconnessa

Pavimentazione con sconnessioni isolate

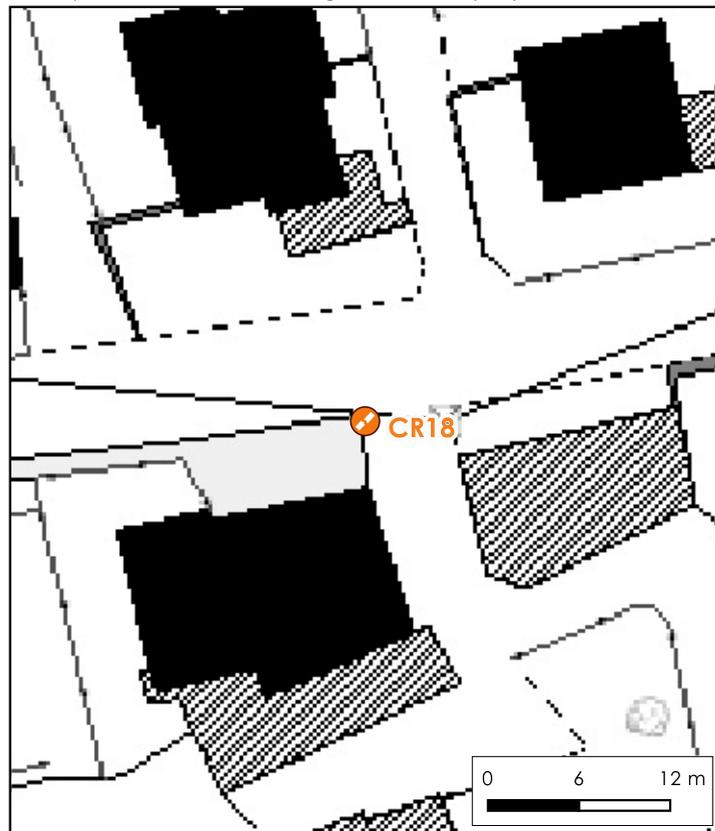
Pavimentazione sconnessa

Sconnessione generalizzata della pavimentazione

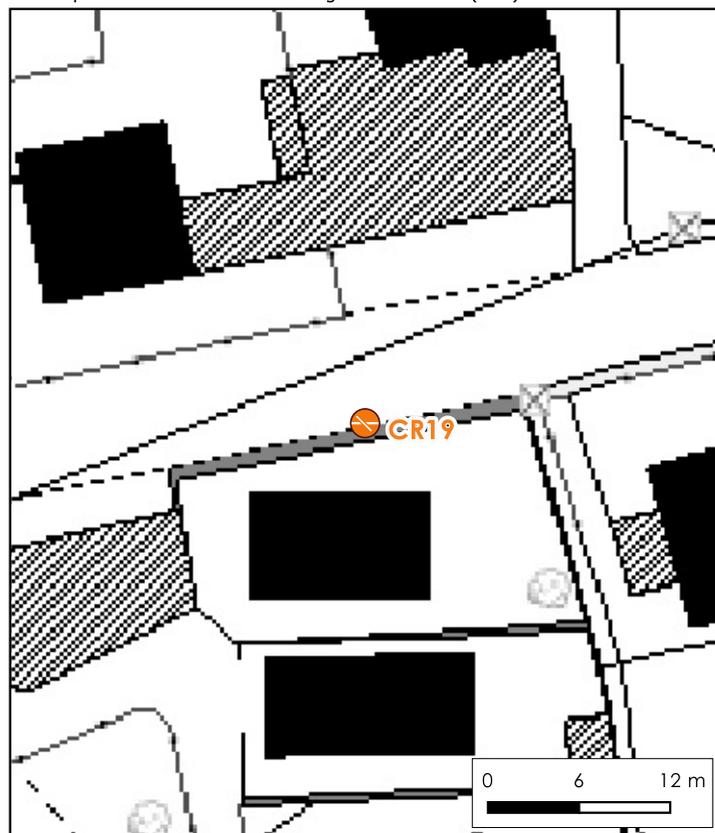
Percorso inadeguato / assente

Assenza di percorso accessibile o percorso sottodimensionato

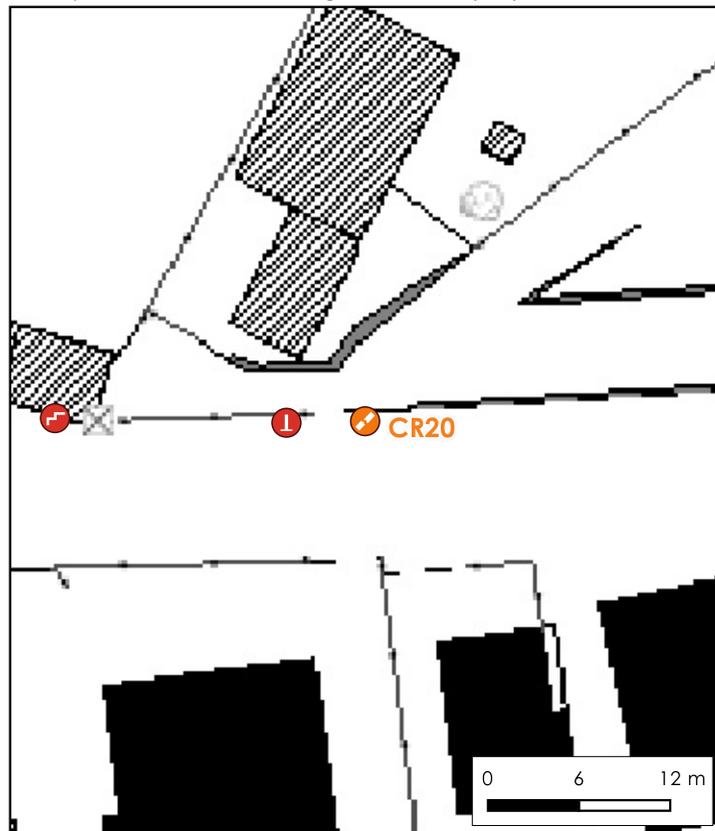
Pavimentazione sconnessa

Pavimentazione con sconnessioni isolate

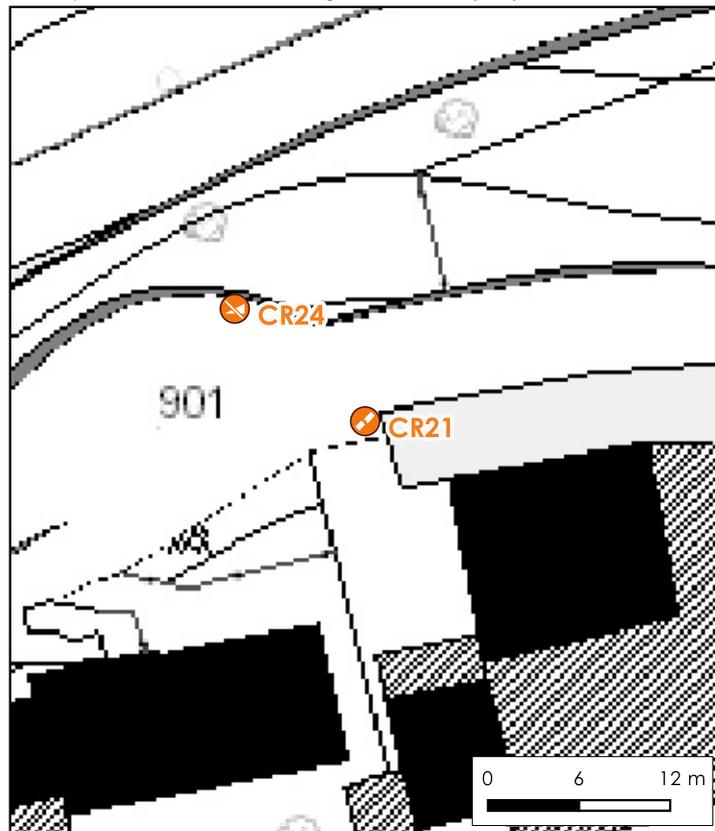
Pavimentazione sconnessa

Pavimentazione con sconnessioni generalizzate

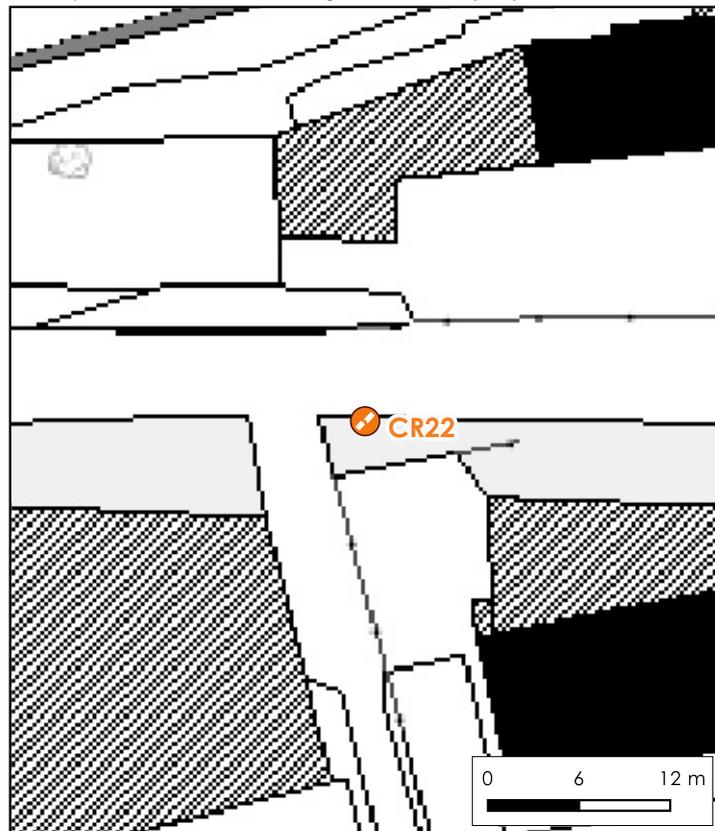
Pavimentazione sconnessa

Pavimentazione depressa con sconnessioni generalizzate

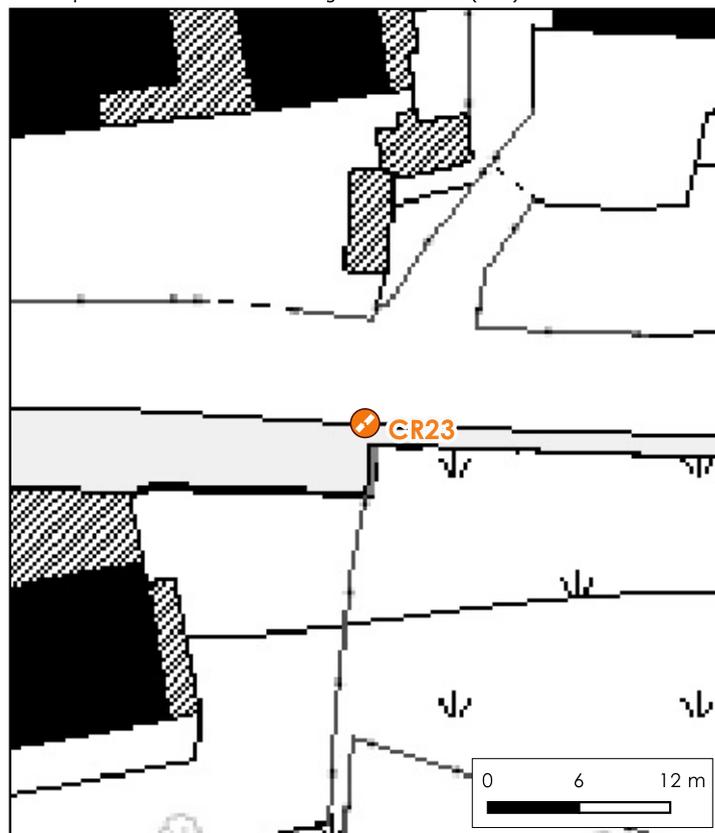
Pavimentazione sconnessa

Pavimentazione depressa con sconnessioni generalizzate

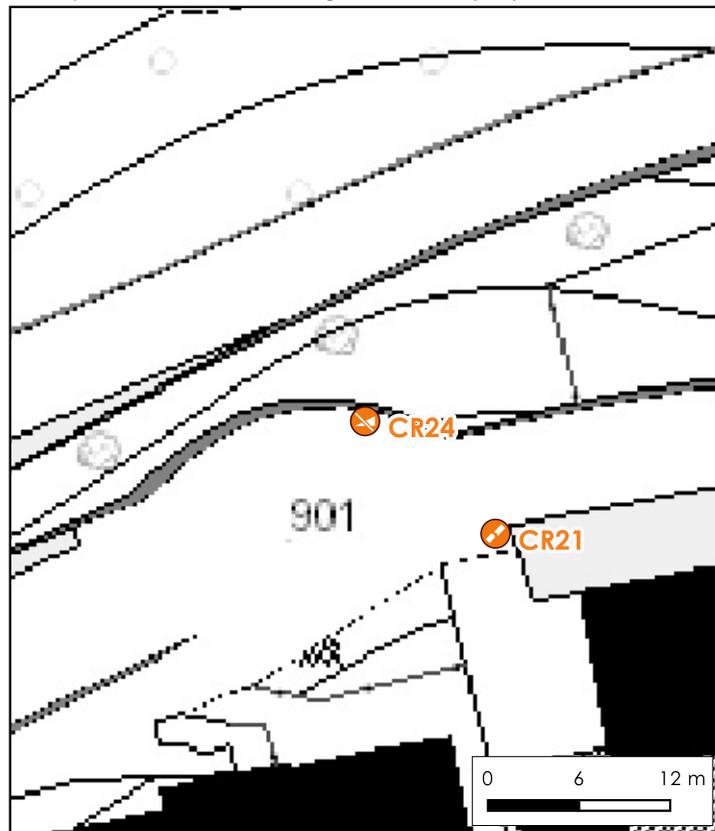
Facilitatore inadeguato

Assenza di una pensilina a segnalazione e protezione di uno spazio di sosta (fermata Autobus)

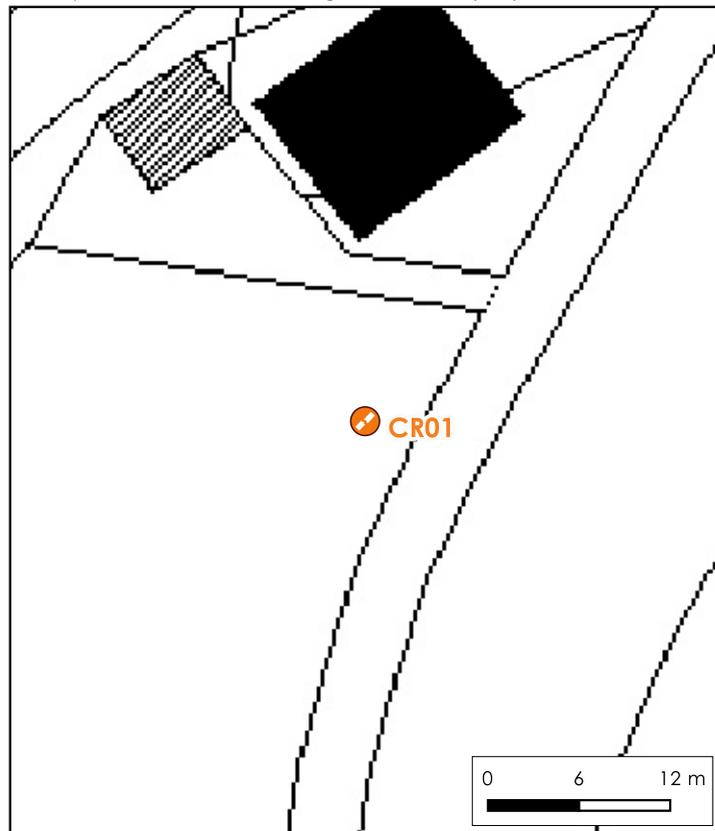
Pavimentazione sconnessa

Pavimentazione con sconnessioni generalizzate

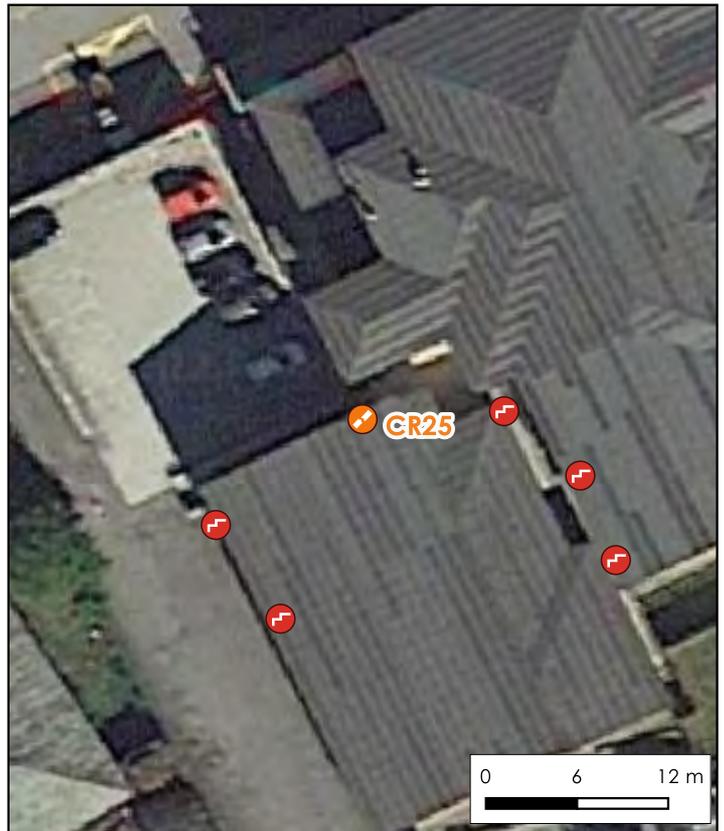
Pavimentazione sconnessa

Pavimentazione con sconnessioni generalizzate

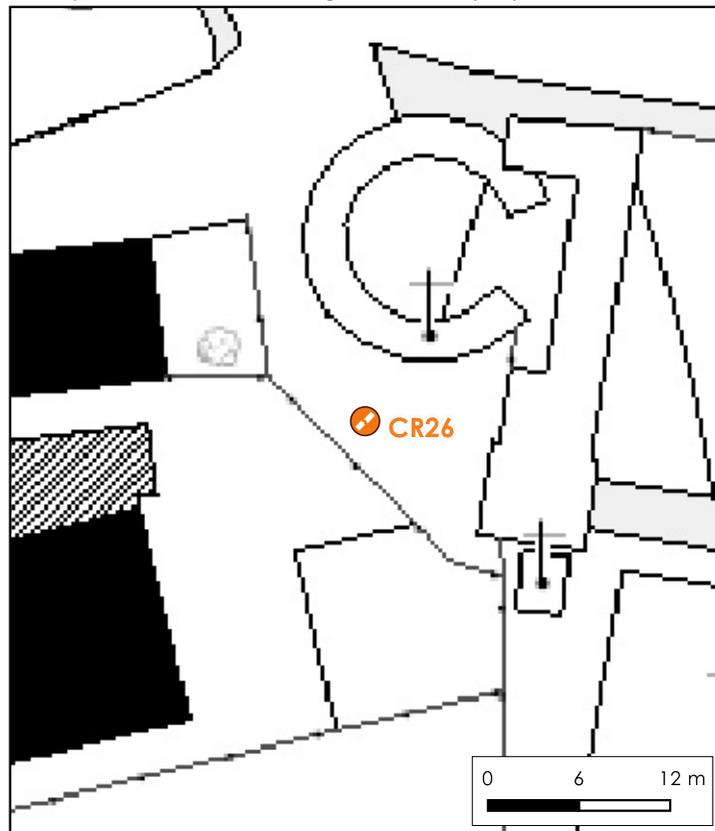
Pavimentazione sconnessa

Pavimentazione con sconnessioni isolate

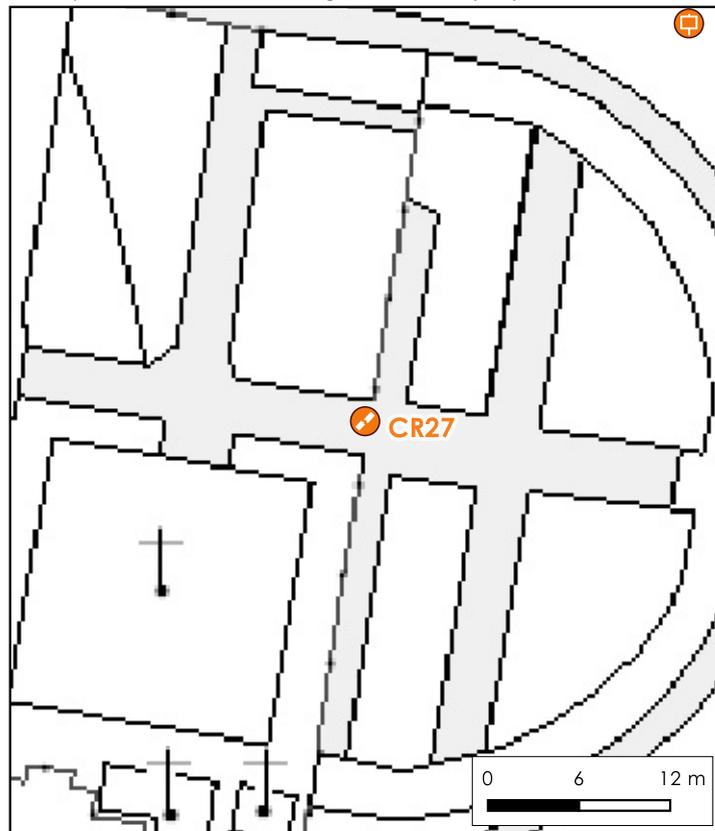
Pavimentazione sconnessa

Pavimentazione con sconnessioni dovute al ciottolo

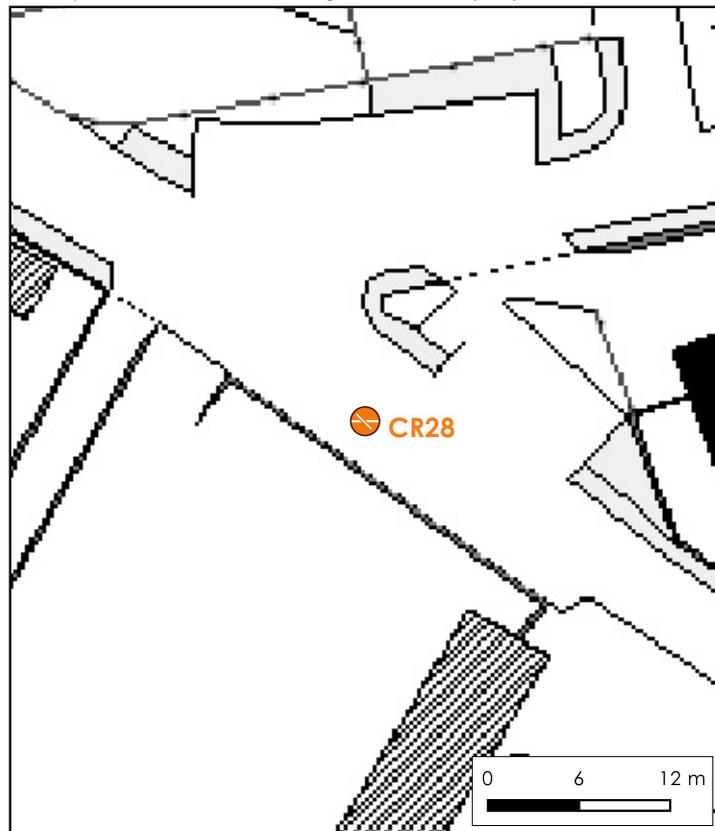
Percorso inadeguato / assente

Assenza di percorso accessibile o percorso sottodimensionato

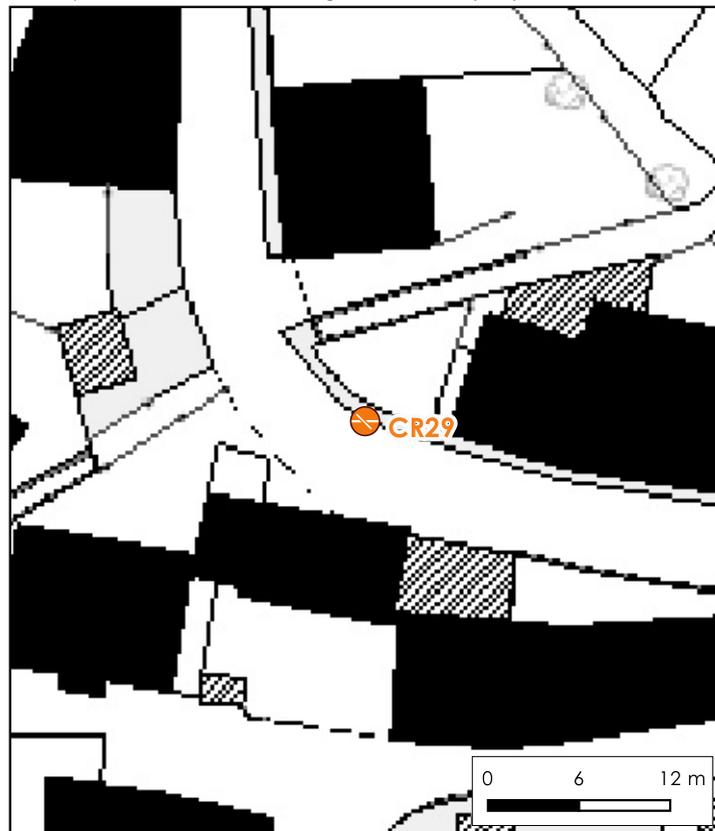
Percorso inadeguato / assente

Assenza di percorso accessibile o percorso sottodimensionato

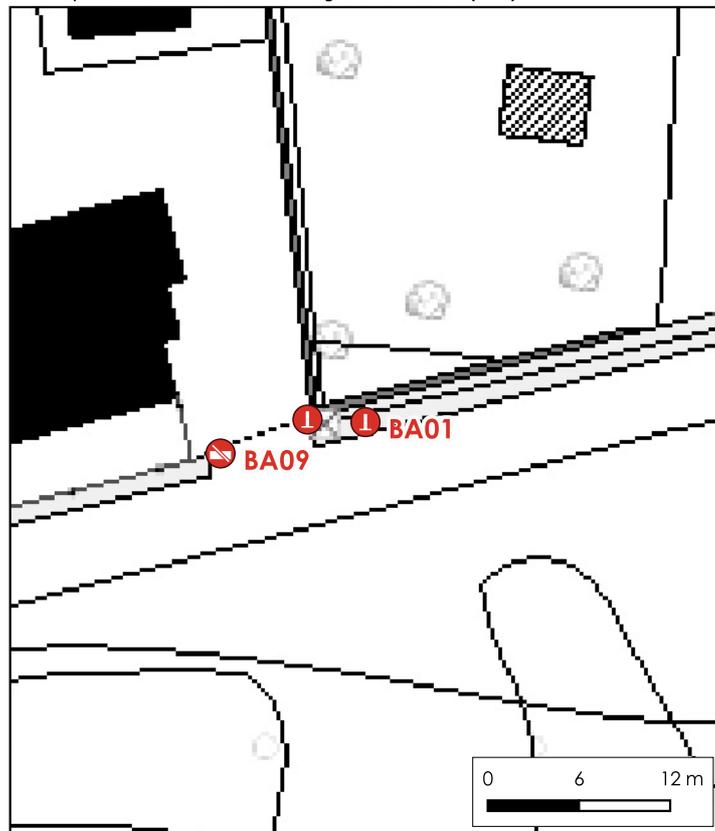
BA01

Presenza di ostacolo

Ostacolo generico

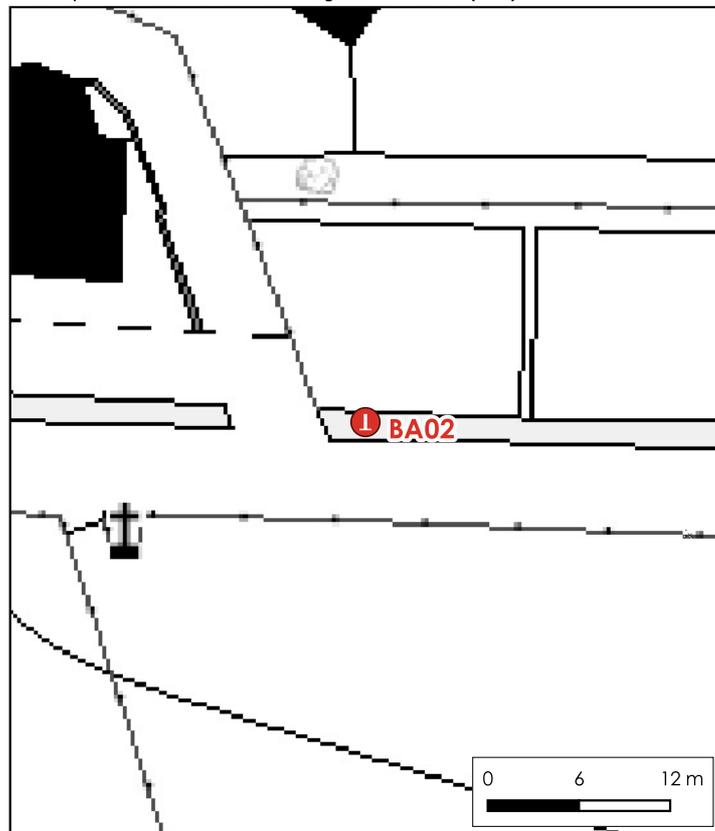
BA02

Presenza di ostacolo

Ostacolo generico

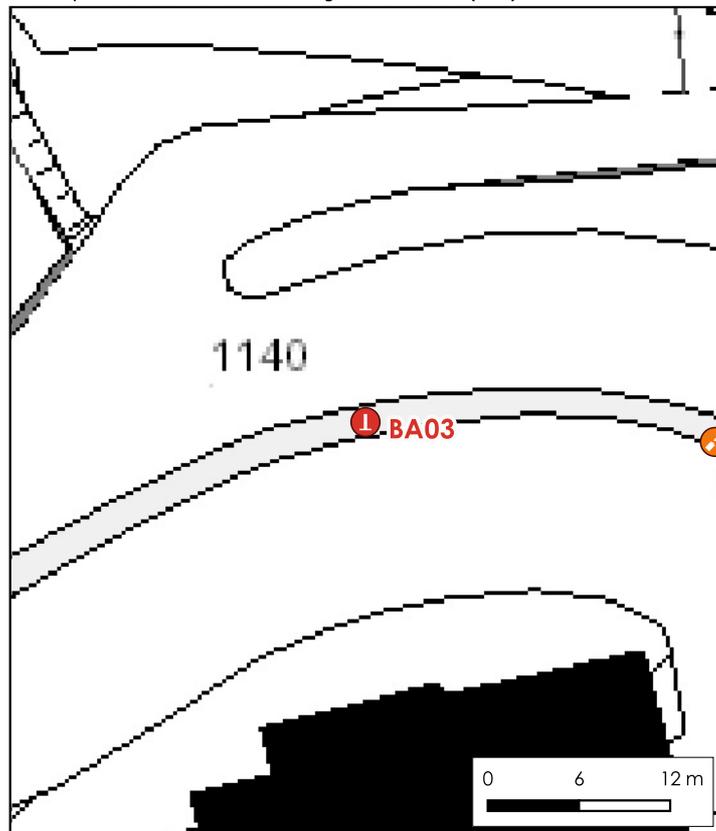
BA03

Presenza di ostacolo

Ostacolo costituito dalla sosta non regolamentare di veicoli

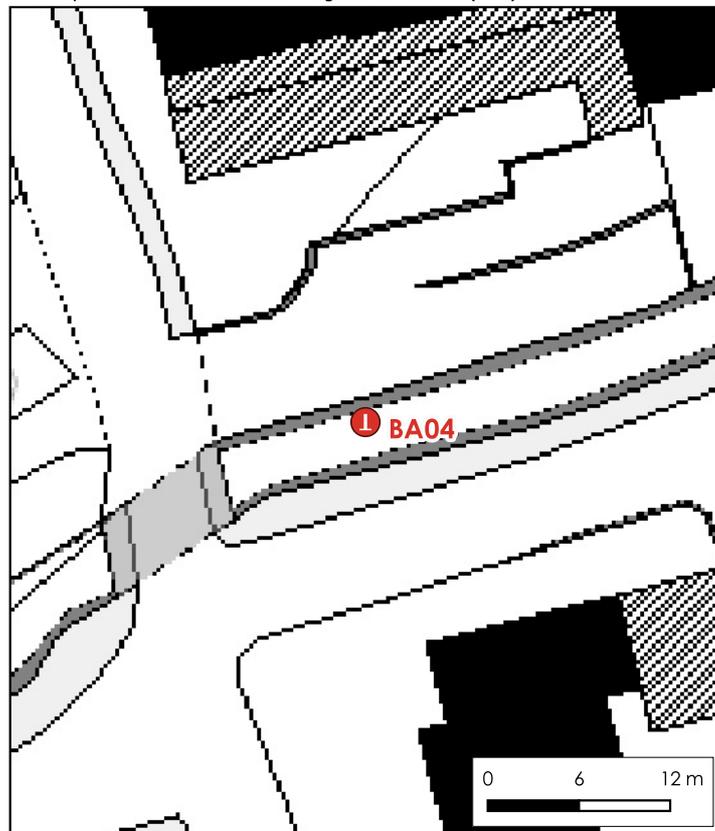
BA04

Presenza di ostacolo

Ostacolo generico

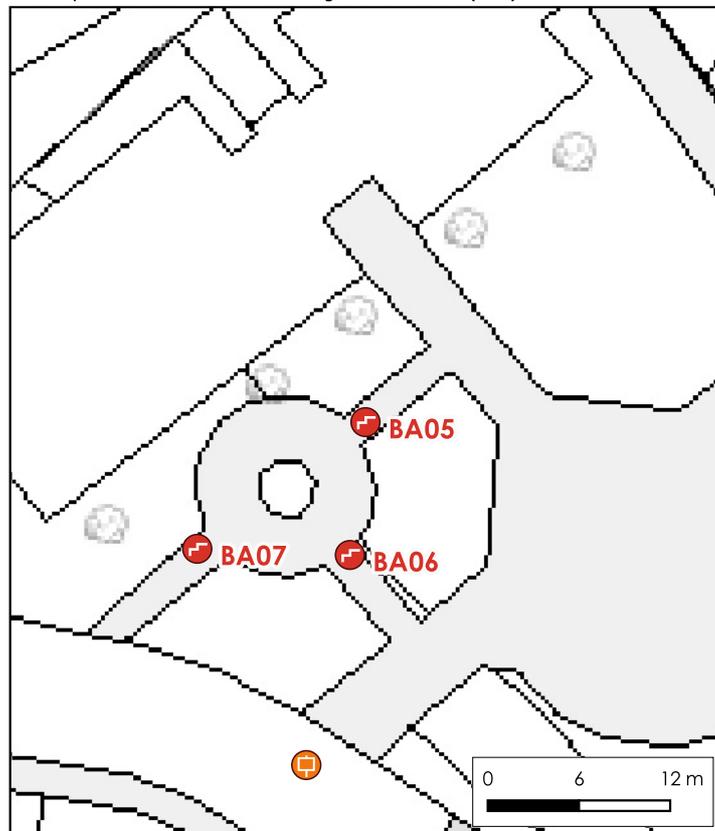
BA05

Presenza di gradino

Presenza di gradini

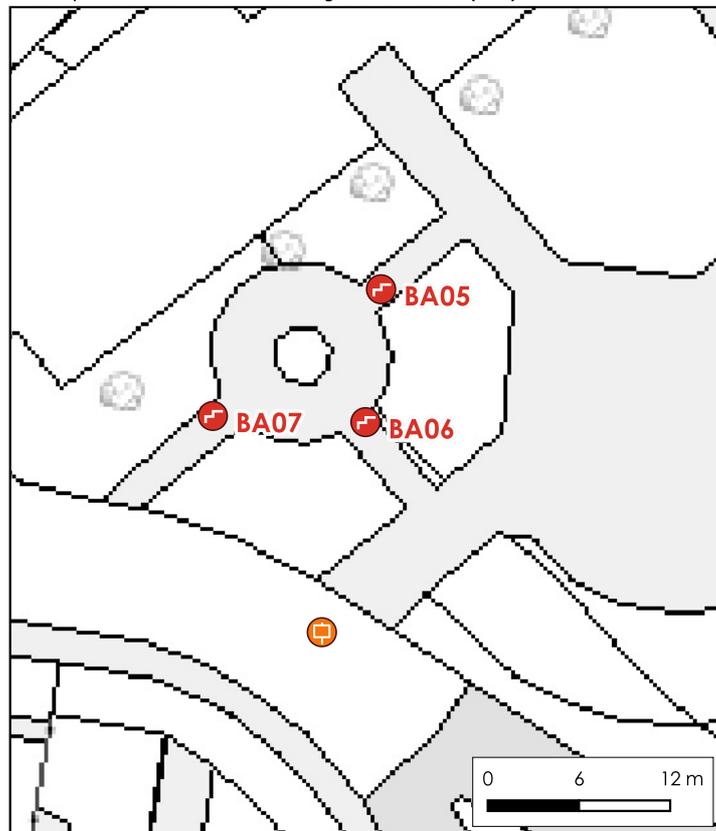
BA06

Presenza di gradino

Presenza di gradini

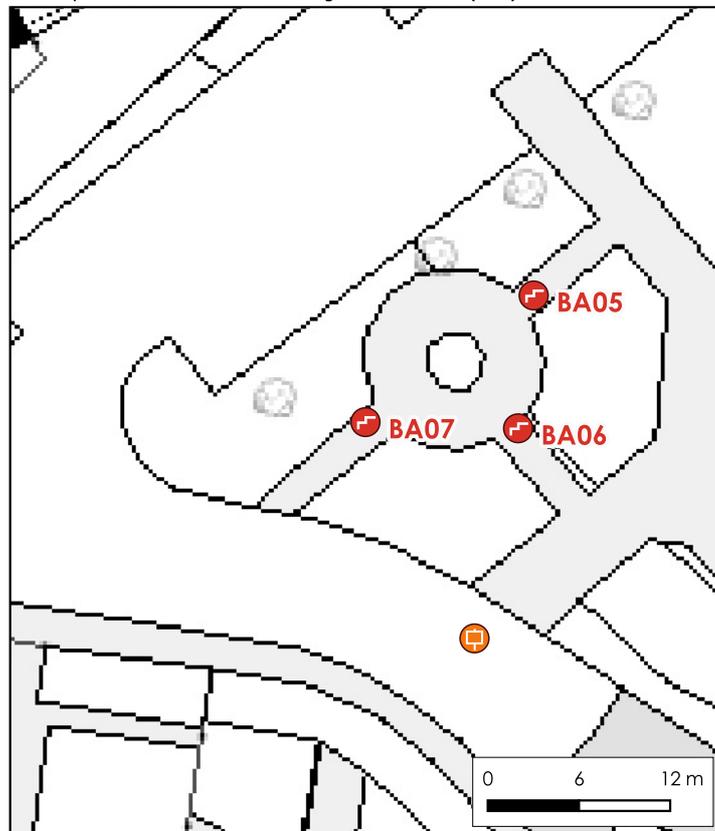
BA07

Presenza di gradino

Presenza di gradini

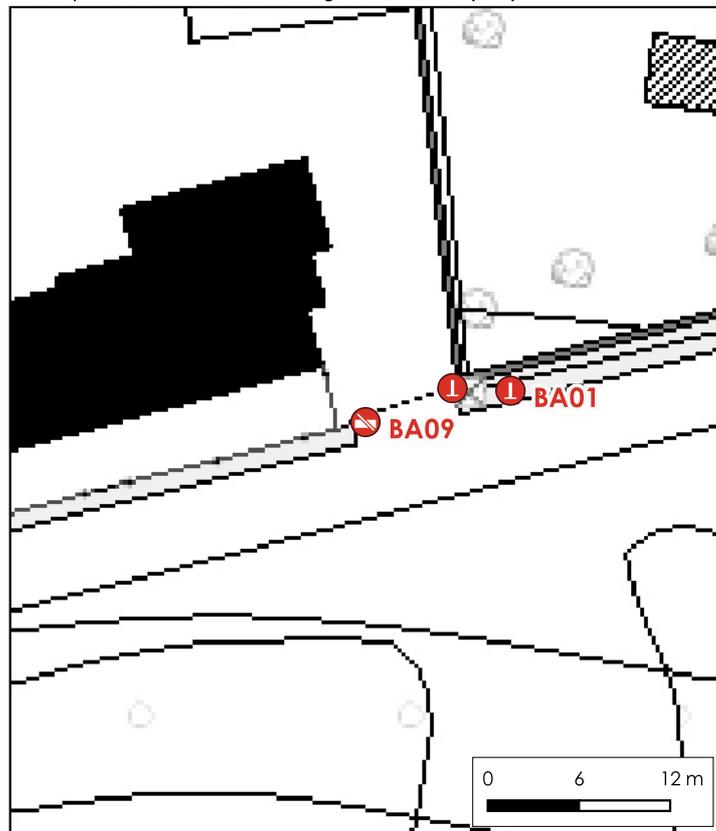
BA09

Raccordo pedonale inadeguato

Pavimentazione sconnessa/deformata
