Comune di
Corteno Golgi

PIANO PER L'ELIMINAZIONE DELLE BARRIERE ARCHITETTONICHE

P.E.B.A

S03 - Schede delle criticità e delle barriere architettoniche – aree esterne

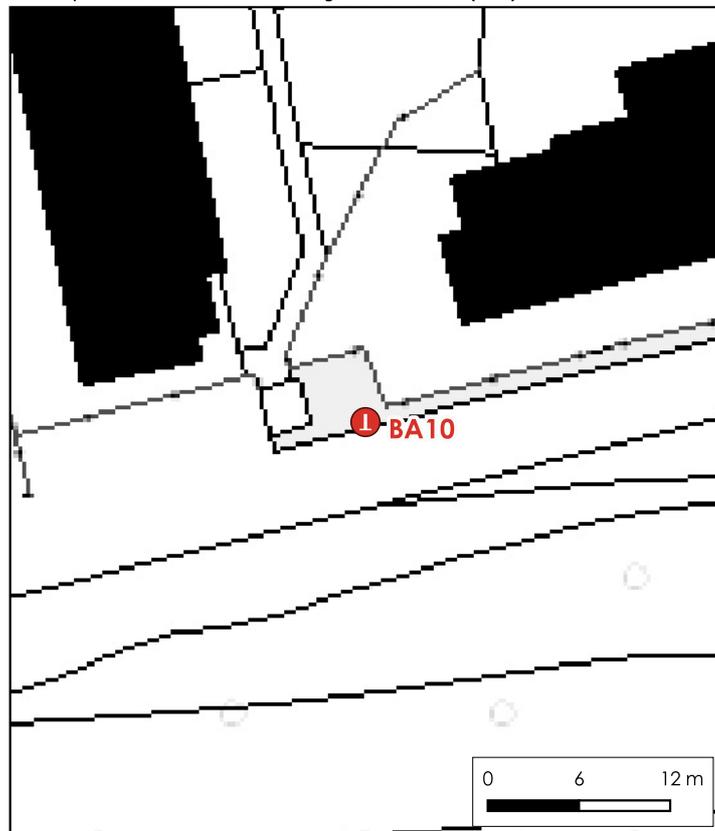
BA10

Presenza di ostacolo

Ostacolo generico

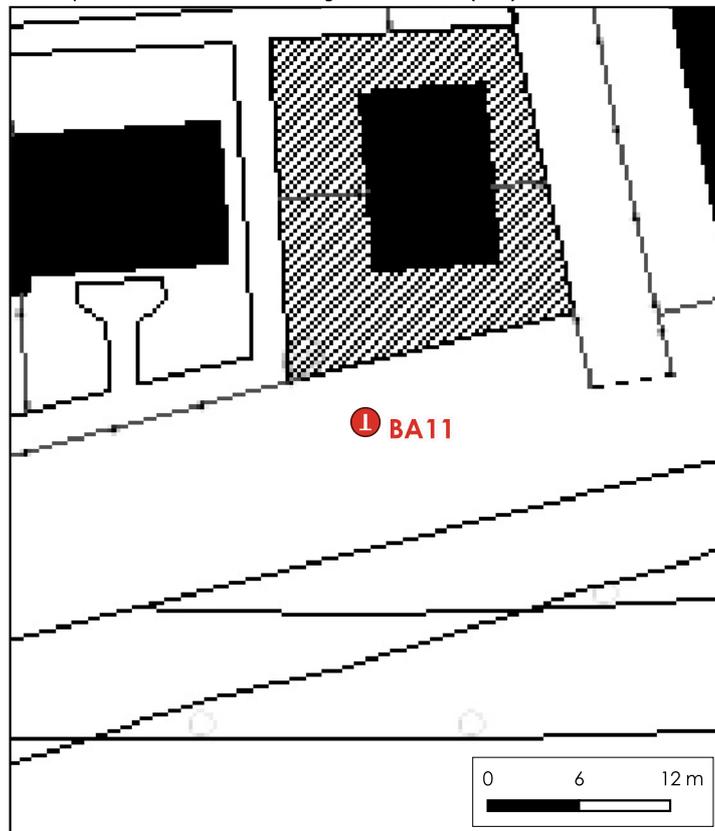
BA11

Presenza di ostacolo

Ostacolo costituito dalla sosta non regolamentare di veicoli

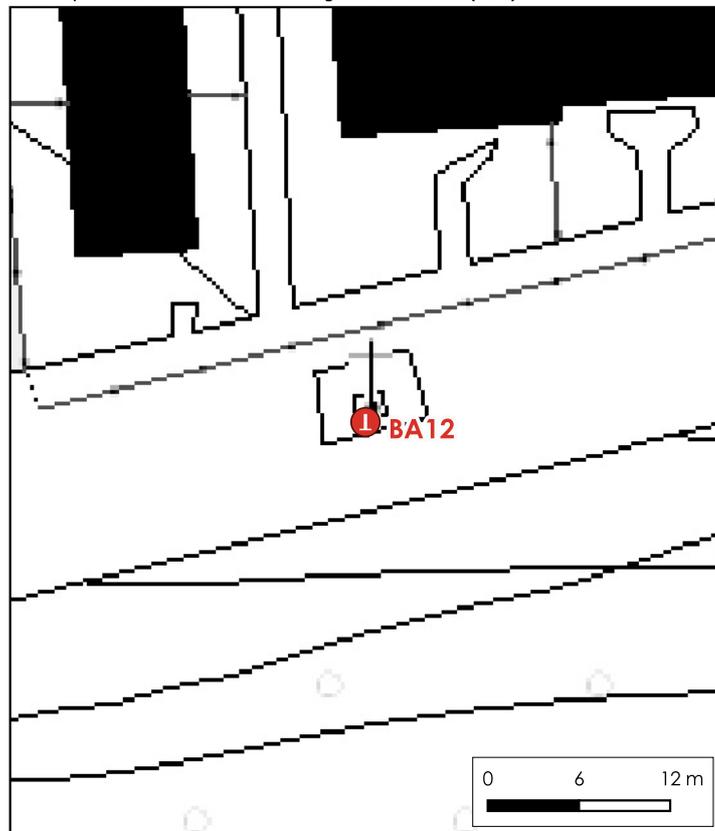
BA12

Presenza di ostacolo

Ostacolo generico

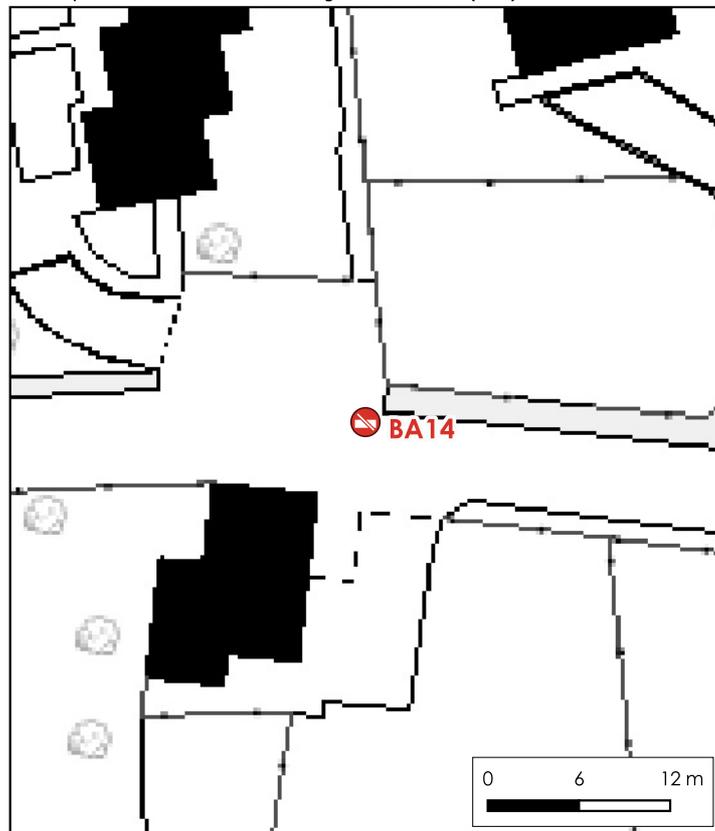
BA14

Raccordo pedonale inadeguato

Pavimentazione sconnessa/deformata

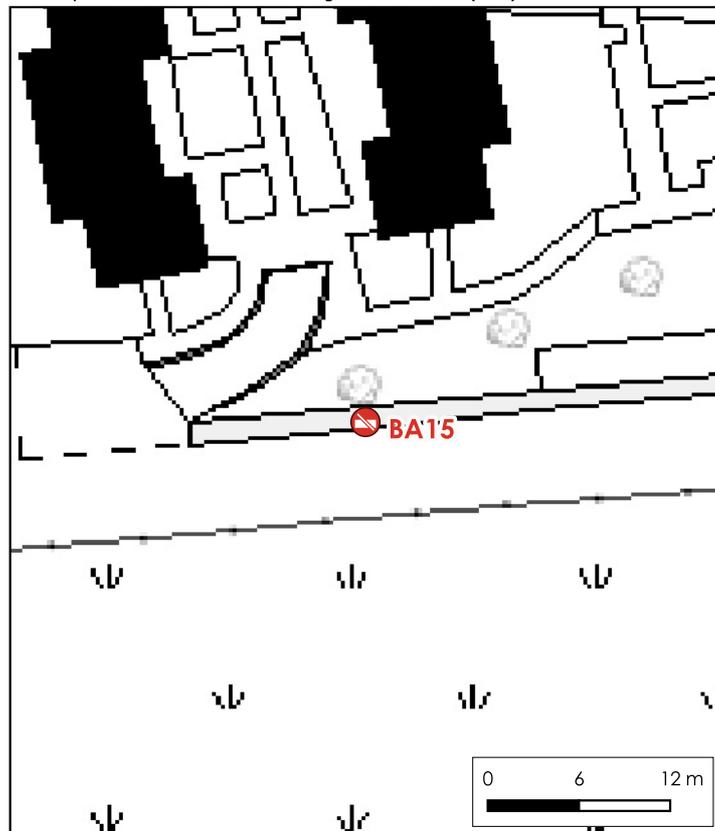
BA15

Raccordo pedonale inadeguato

Pavimentazione sconnessa/deformata

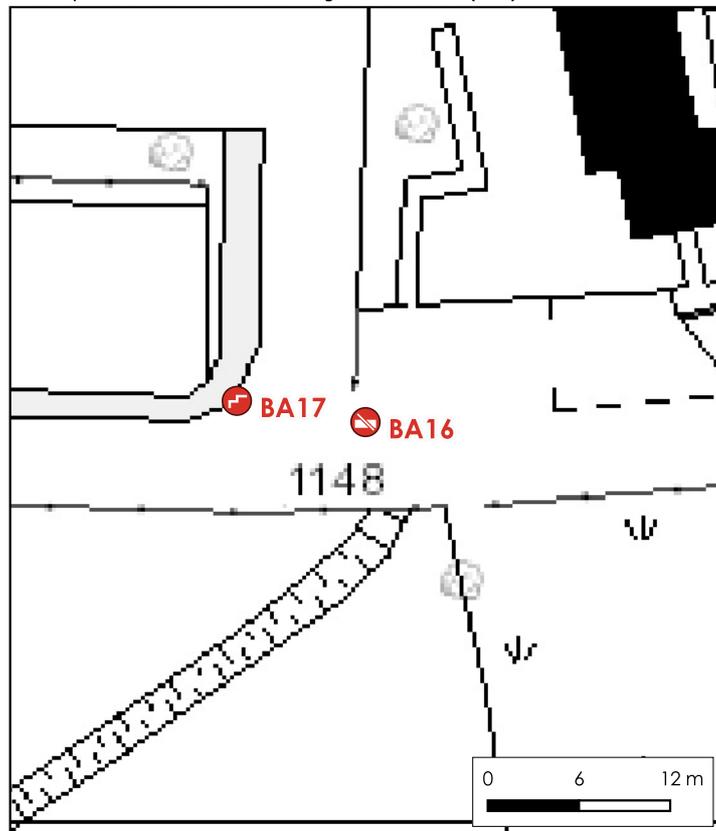
BA16

Raccordo pedonale inadeguato

Pavimentazione sconnessa/deformata

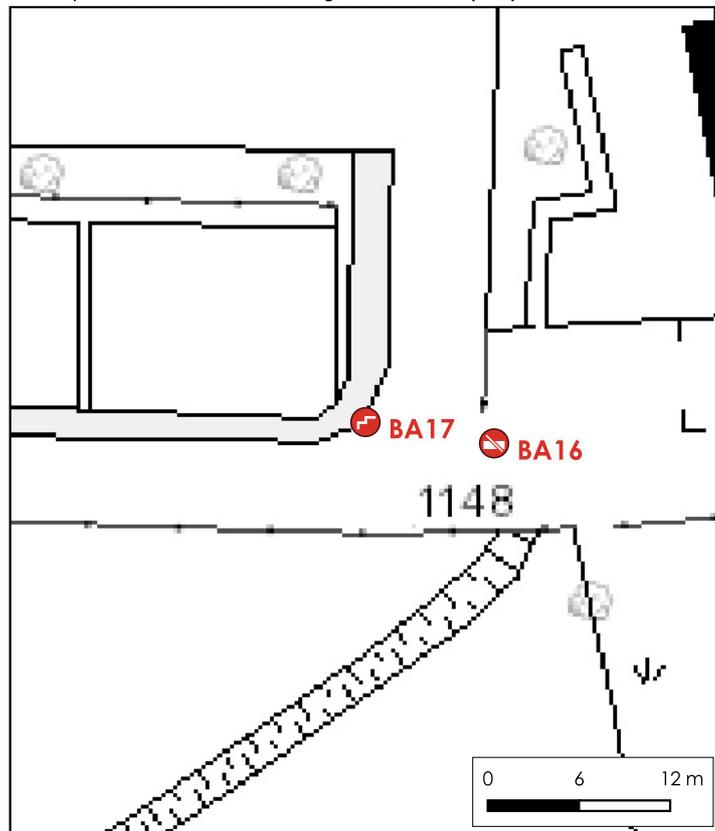
BA17

Presenza di gradino

Dislivello causato da gradino di 2/30 cm

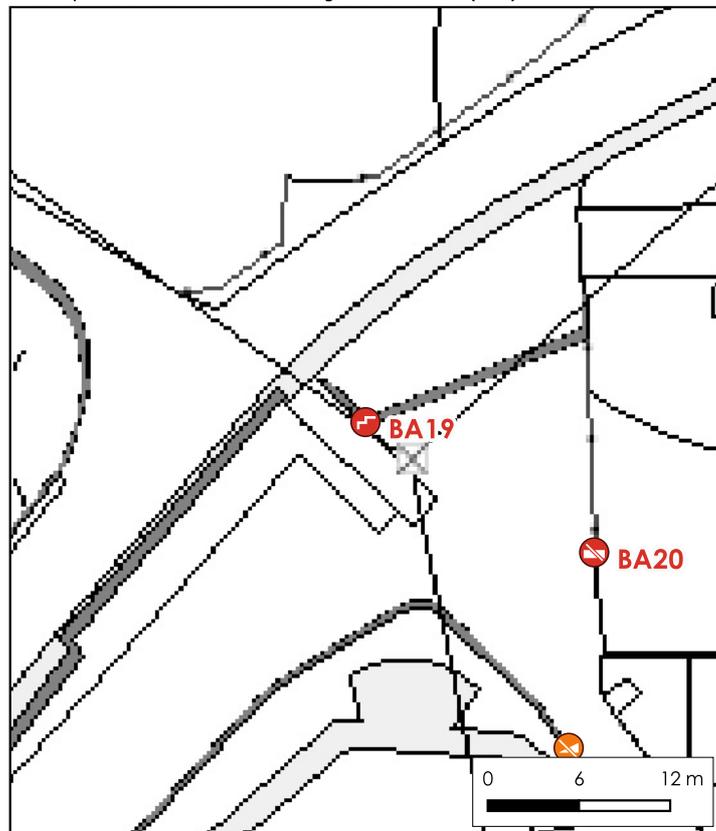
BA19

Presenza di gradino

Presenza di gradini

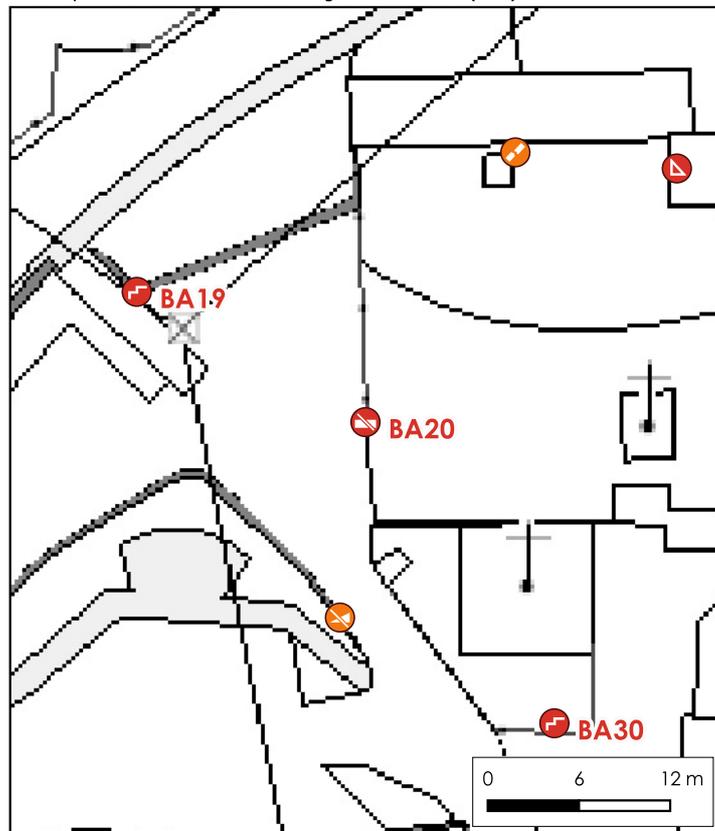
BA20

Raccordo pedonale inadeguato

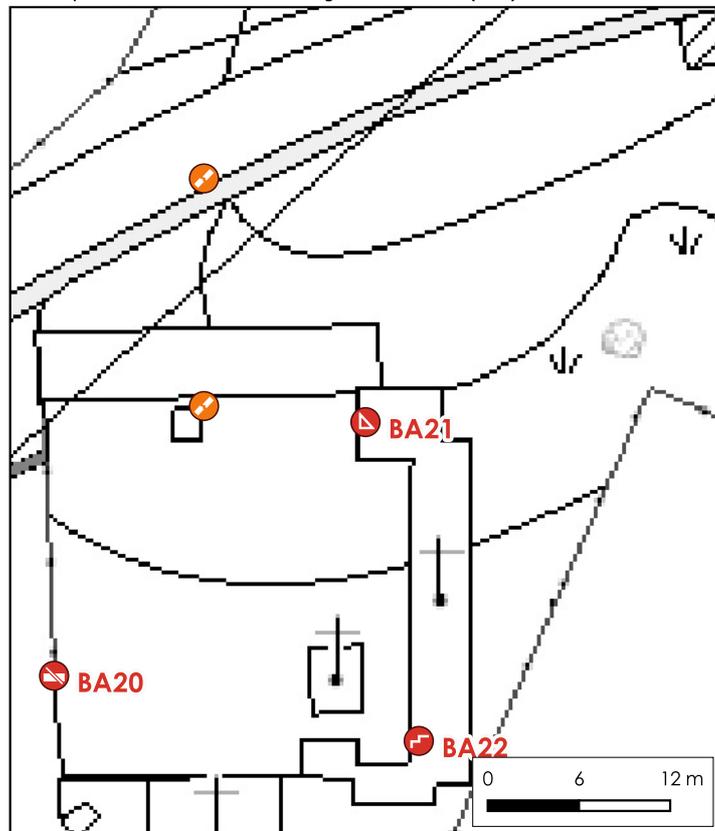
BA21

Pendenza longitudinale eccessiva

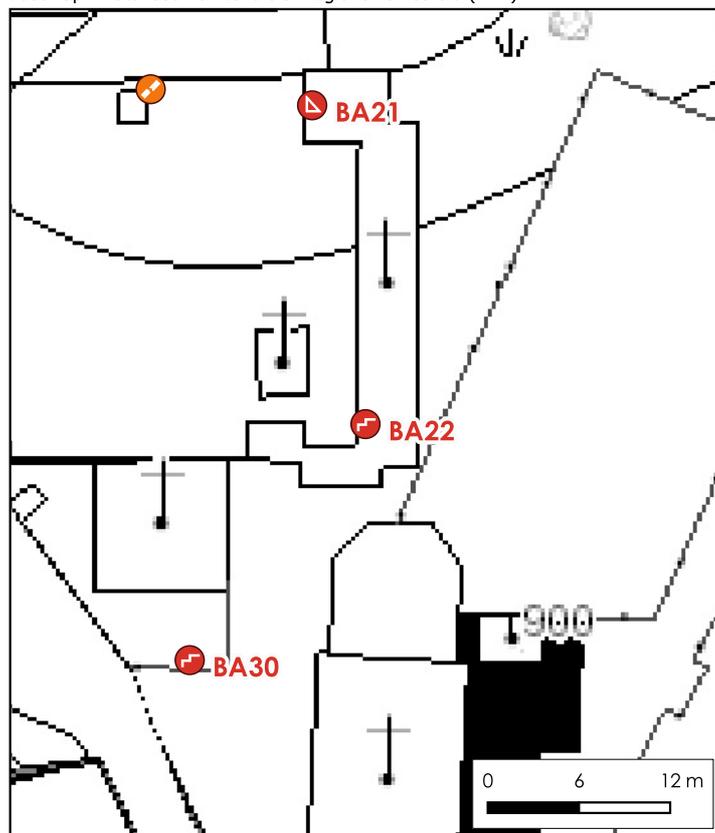
BA22

Presenza di gradino

Dislivello causato da gradino di 2/30 cm

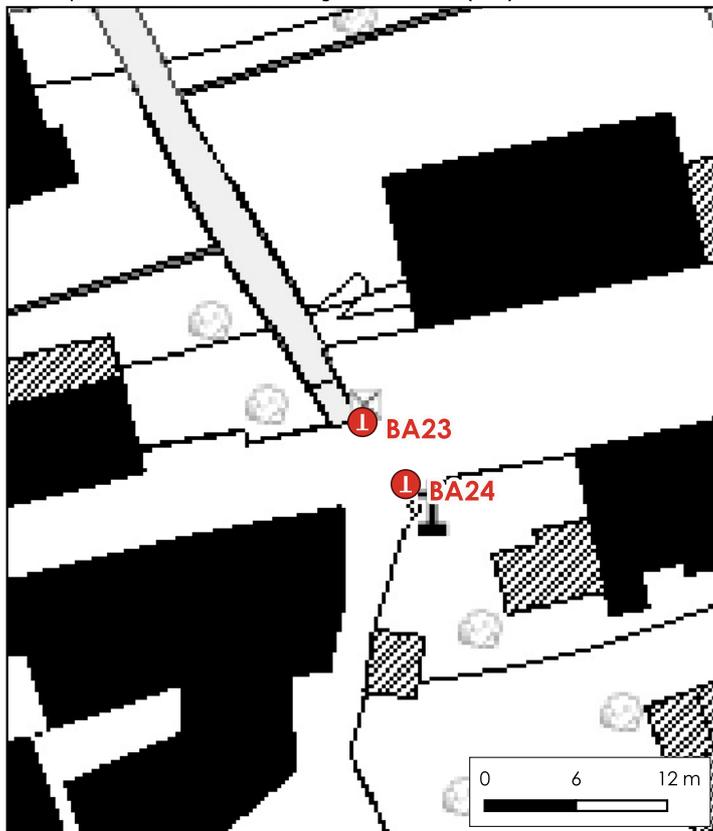
BA23

Presenza di ostacolo

Ostacolo costituito da griglia

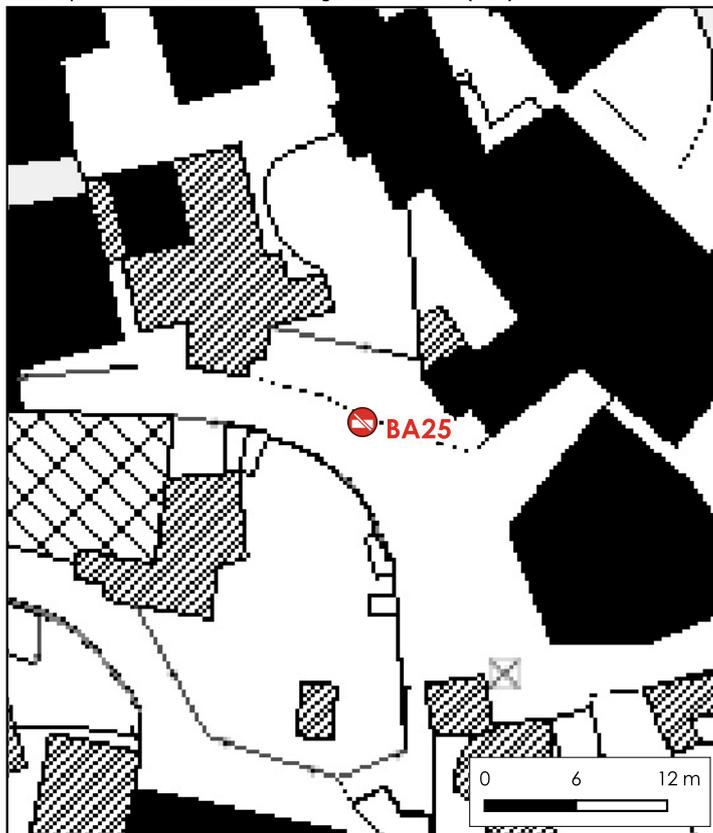
BA25

Raccordo pedonale inadeguato
