Comune di  
Corteno Golgi

# PIANO PER L'ELIMINAZIONE DELLE BARRIERE ARCHITETTONICHE

## P.E.B.A

### S01 - Schede dei rilievi - aree esterne

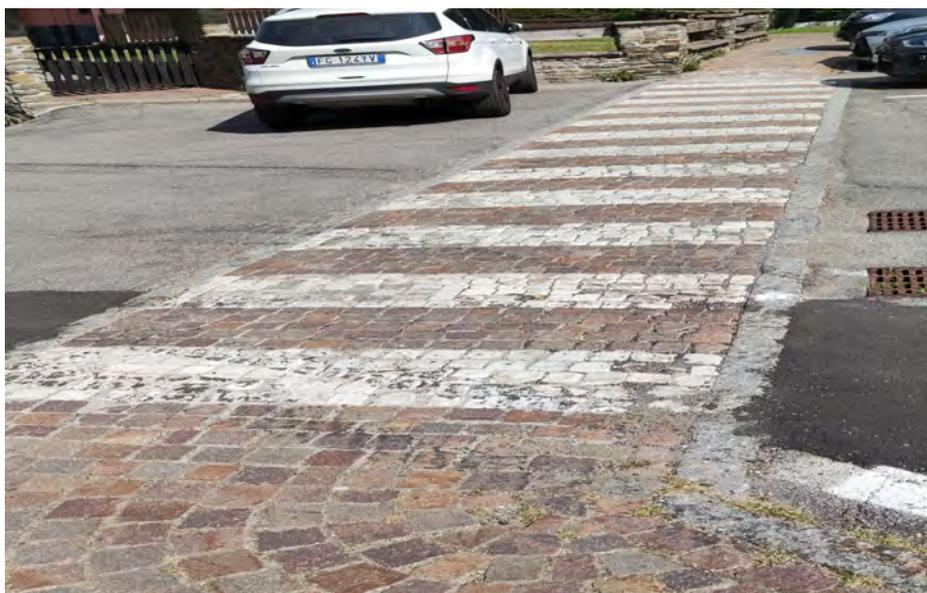
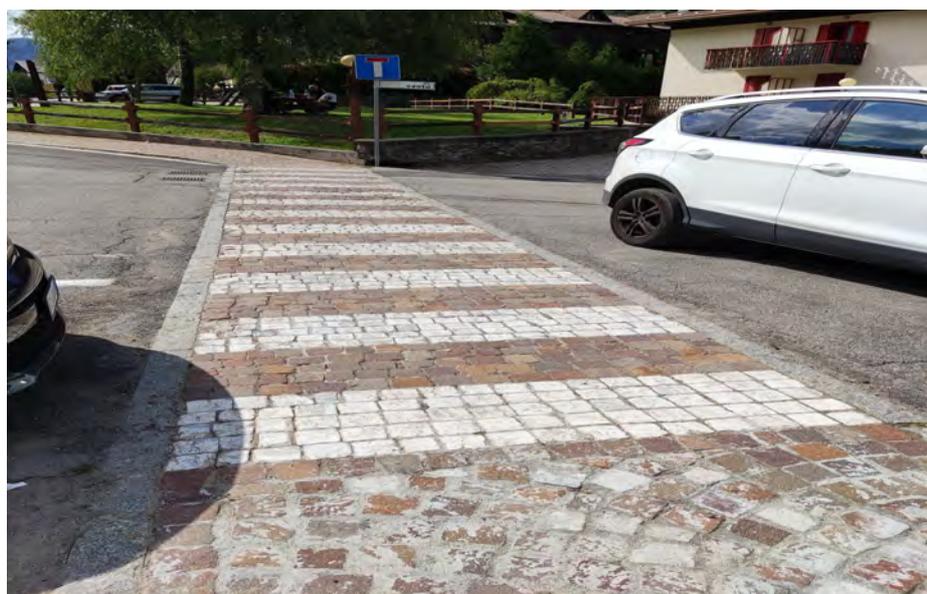
**A03**

Attraversamento in frazione di S. Pietro, via Valeriana, realizzato in cubetti di porfido fugati con malta. Criticità: le strisce bianche dell'attraversamento sono realizzate mediante l'utilizzo di cubetti in marmo bianco, lisci e scivolosi, soprattutto in caso di pioggia, ghiaccio o neve.

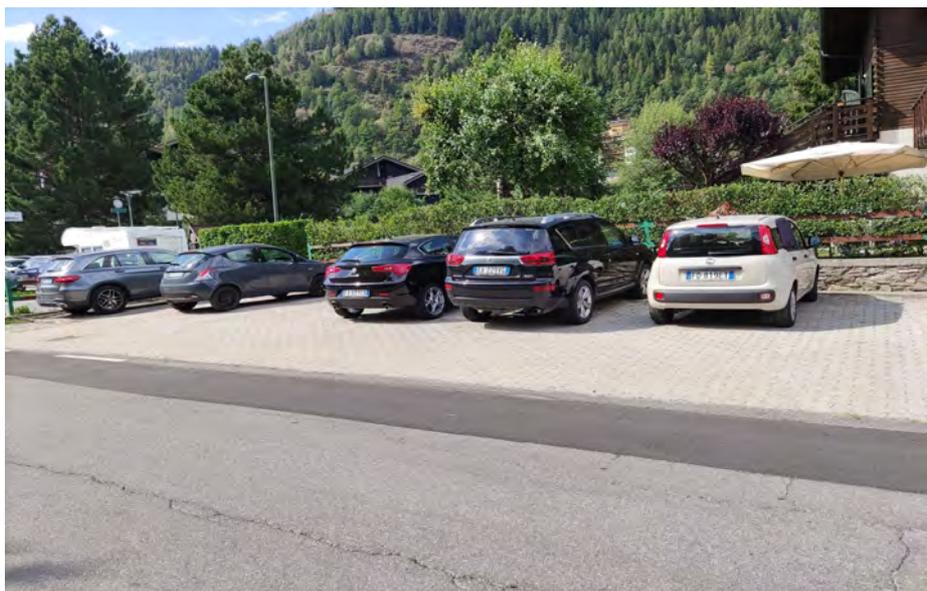
I tre parcheggi, situati nella frazione di S.Pietro, su via Valeriana, sono di tipo a pettine, pavimentati in masselli di cemento. Direttamente collegati al percorso pedonale C05, dal quale non sono distinti nè cromaticamente nè tattilmente, conducono ai vialetti delle residenze retrostanti, ma solo tramite uno o due gradini di ingresso in corrispondenza dei cancellini pedonali. Uno dei parcheggi porta all'attraversamento pedonale A04, mediante una zona priva di pavimentazione regolare e fruibile, caratterizzata anche da ostacoli che disturbano il passaggio (cartello stradale, staccionata e grigliato posizionato scorrettamente). In due parcheggi gli stalli disegnati a terra non sono più visibili, e la profondità delle aree determina l'invasione delle auto nello spazio pedonale. Non sono presenti parcheggi riservati alle persone con disabilità.

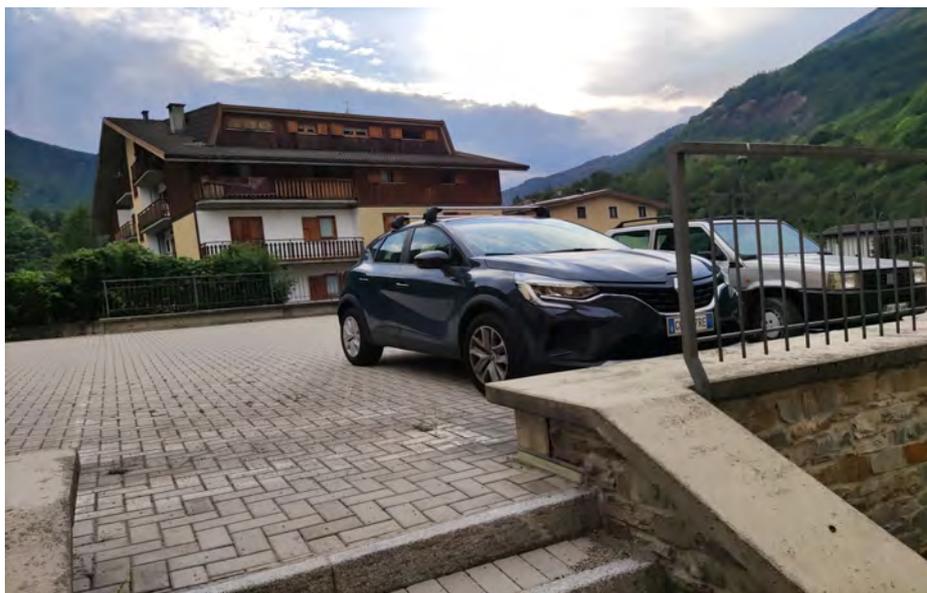
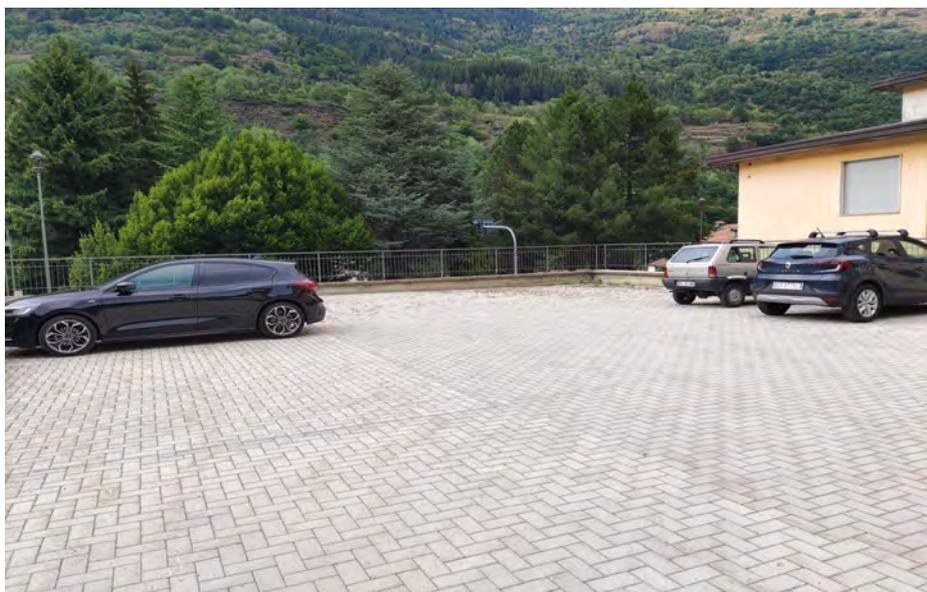
Pisogneto, via Schivardi. E' il parcheggio retrostante, situato al livello superiore, per l'accesso alla scuola elementare e palestra, caratterizzato da pavimentazione in masselli di cemento. Non sono presenti parcheggi riservati alle persone con disabilità.

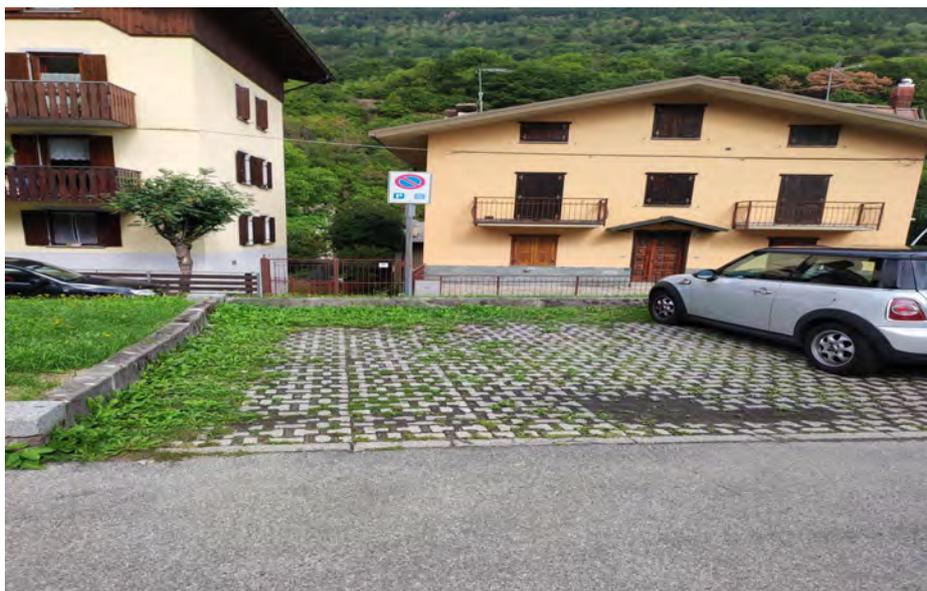
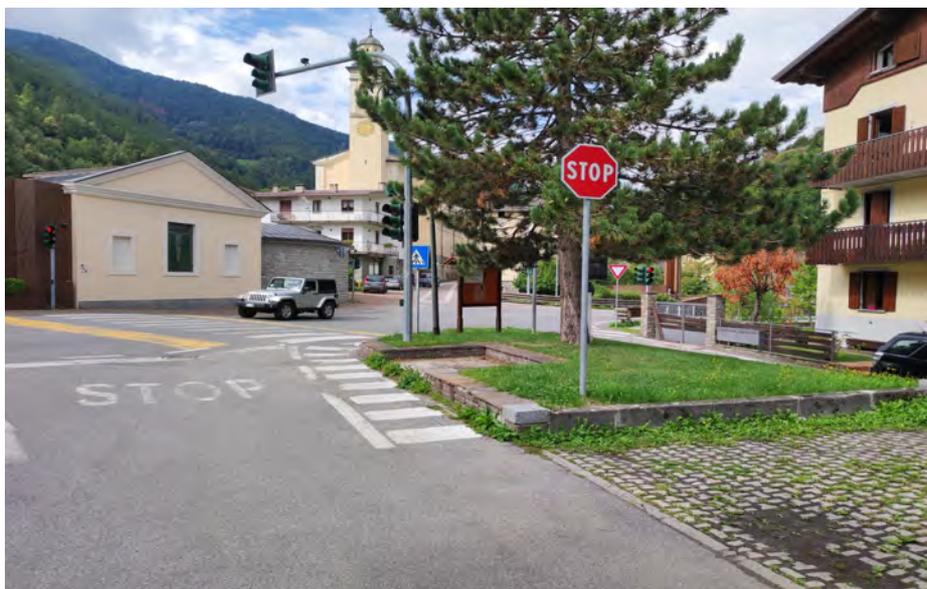
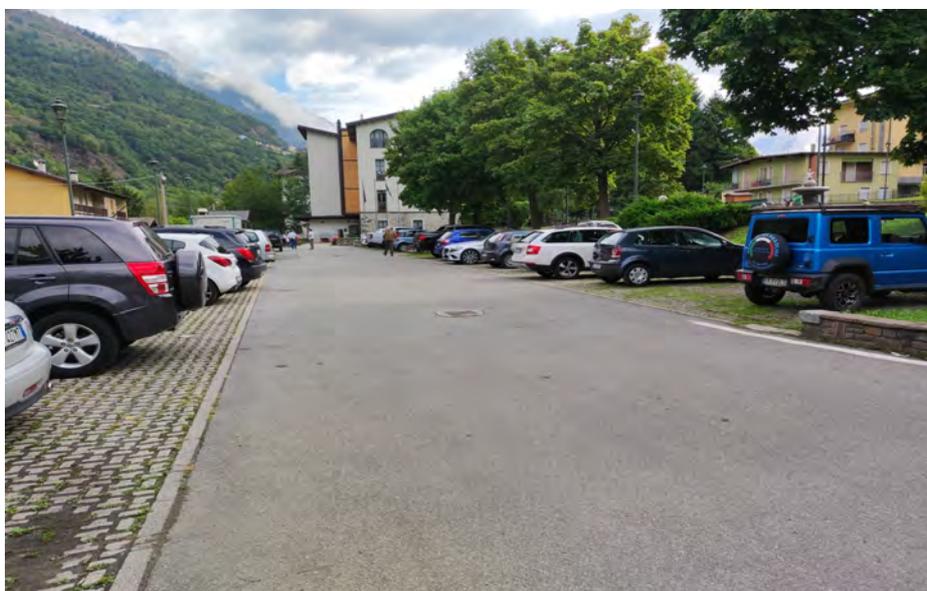
Il parcheggio, sito nel capoluogo (Pisogneto), tra via Brescia e via Pradella, è adiacente al Municipio e fronteggia il Cimitero. Gli stalli del parcheggio sono realizzati in autobloccanti, caratterizzati dalla discontinuità del fondo, mentre la zona di manovra carrabile e le connessioni ai percorsi pedonali sono in asfalto. La segnaletica orizzontale degli stalli non è più visibile, ciò determina la non corretta delimitazione dei parcheggi, compreso quello riservato alle persone con disabilità. Da esso, una segnaletica deficiente realizzata a terra conduce all'attraversamento pedonale A09 (in rilevato, con semaforo).

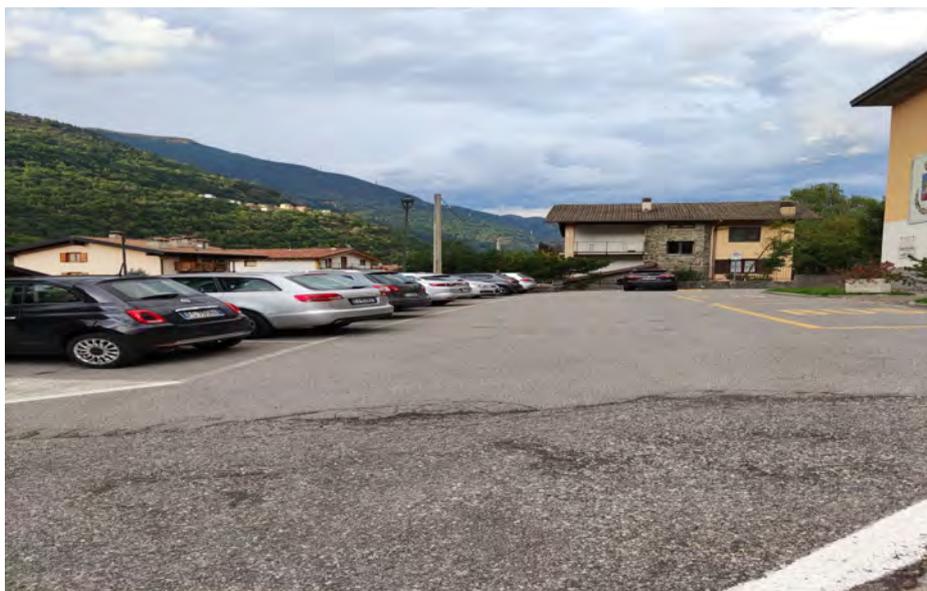
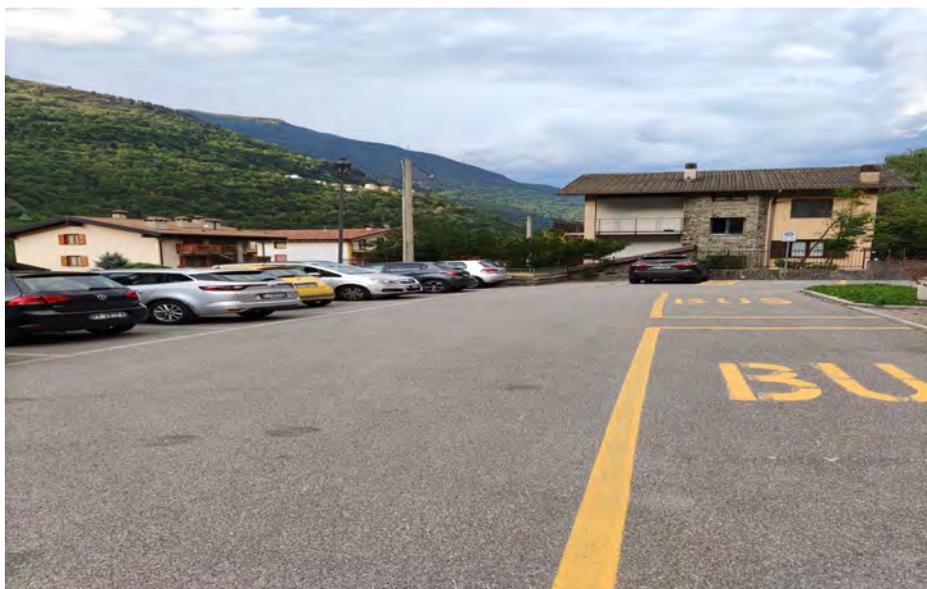
Il parcheggio, sito in via Schivardi, serve direttamente la scuola media, la relativa mensa e l'ambulatorio medico. Pavimentato in asfalto, è dotato di un parcheggio riservato a persone con disabilità e posteggi per gli autobus. Rialzato di un livello rispetto alla strada, a cui è collegato anche mediante marciapiede (C11), è connesso anche ad altri percorsi pedonali, caratterizzati da scale, che danno accesso alle scuole elementari e alla palestra restrostanti, oltre che al P37.
