STUDIO DI FATTIBILITA' TECNICO ECONOMICA

Svaso del materiale accumulato nell'apposito vallo contenitivo, verifica dei dreni superficiali e valutazione di un alleggerimento del versante con disgaggio del materiale e riprofilatura.

02 – RELAZIONE GEOLOGICA

Aprile 2026

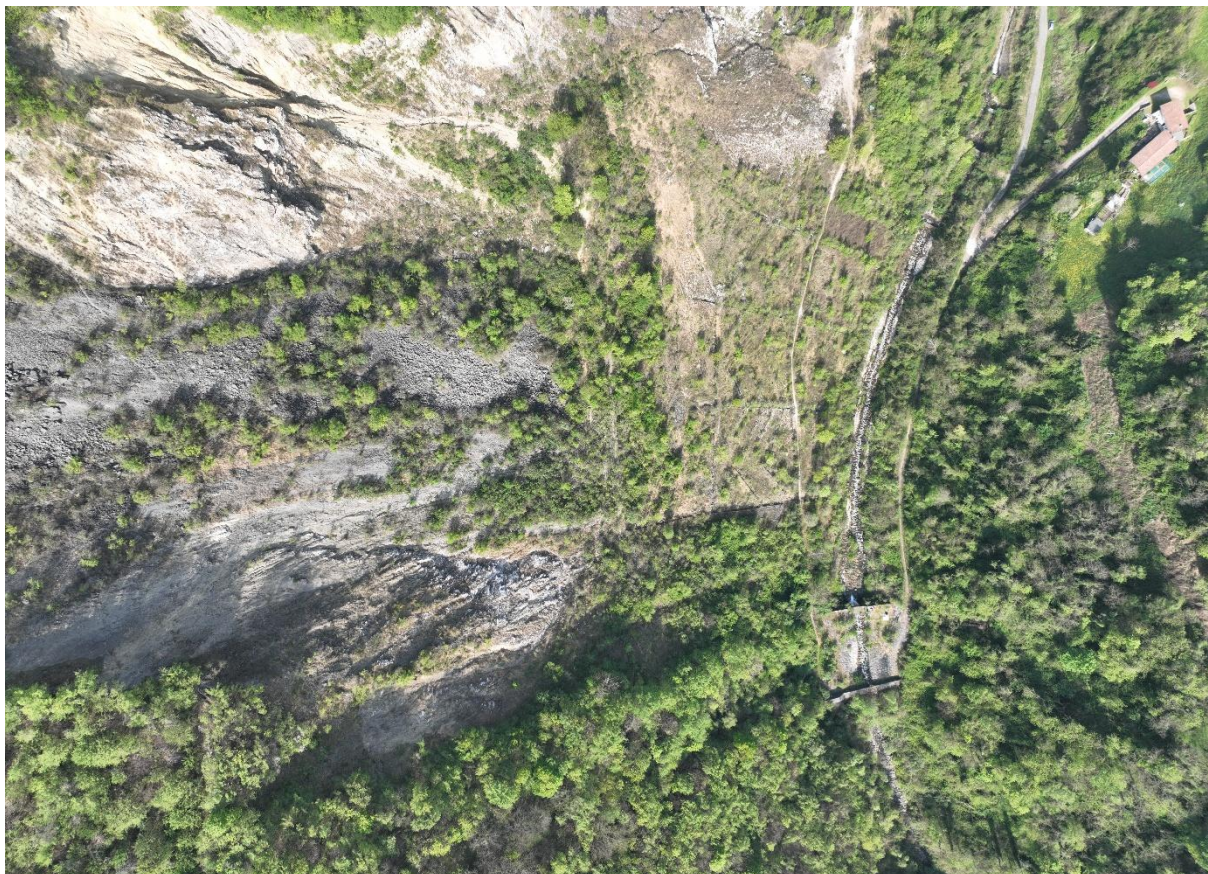
Vista aerea dell'area di frana, con il rilevato esistente al centro e coperto dalla vegetazione.

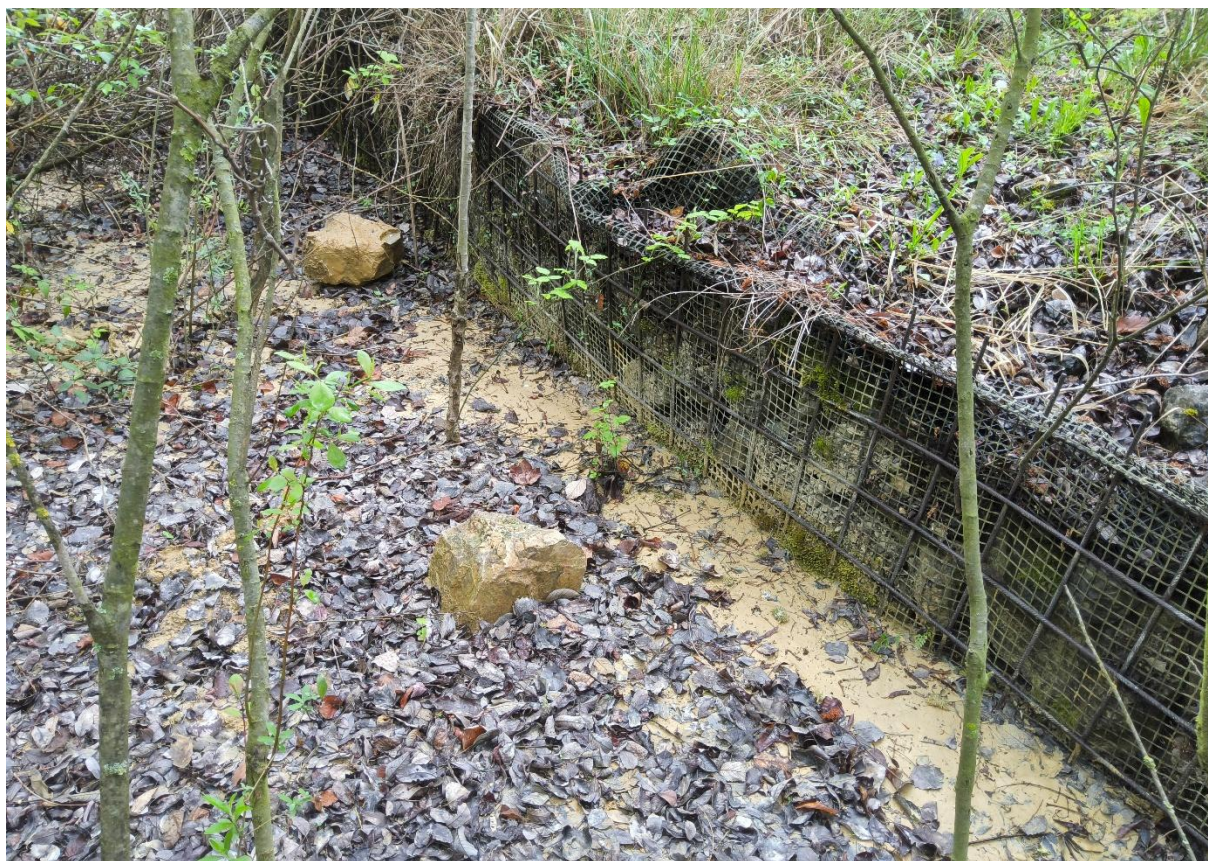
Nella condizione attuale, l'area del vallo esistente è occupata da vegetazione arbustiva in modo diffuso e pervasivo. Il vallo a tergo del rilevato appare in gran parte colmato, con il rilevato che lo sopralza di 1-1,5 m. Il vallo è colmato da materiale grossolano (ghiaie con abbondanti ciottoli e frammenti decimetrici), blocchi di dimensioni sub-metriche e metriche e da materiale fine argilloso limoso di deposizione da parte delle acque che colmano il rilevato in caso di ingenti piogge.

In generale, a tergo del rilevato si nota un diffuso ristagno idrico.

Dettaglio del rilevato e del vallo, con alcuni blocchi in evidenza e la presenza di fango e ristagno idrico.

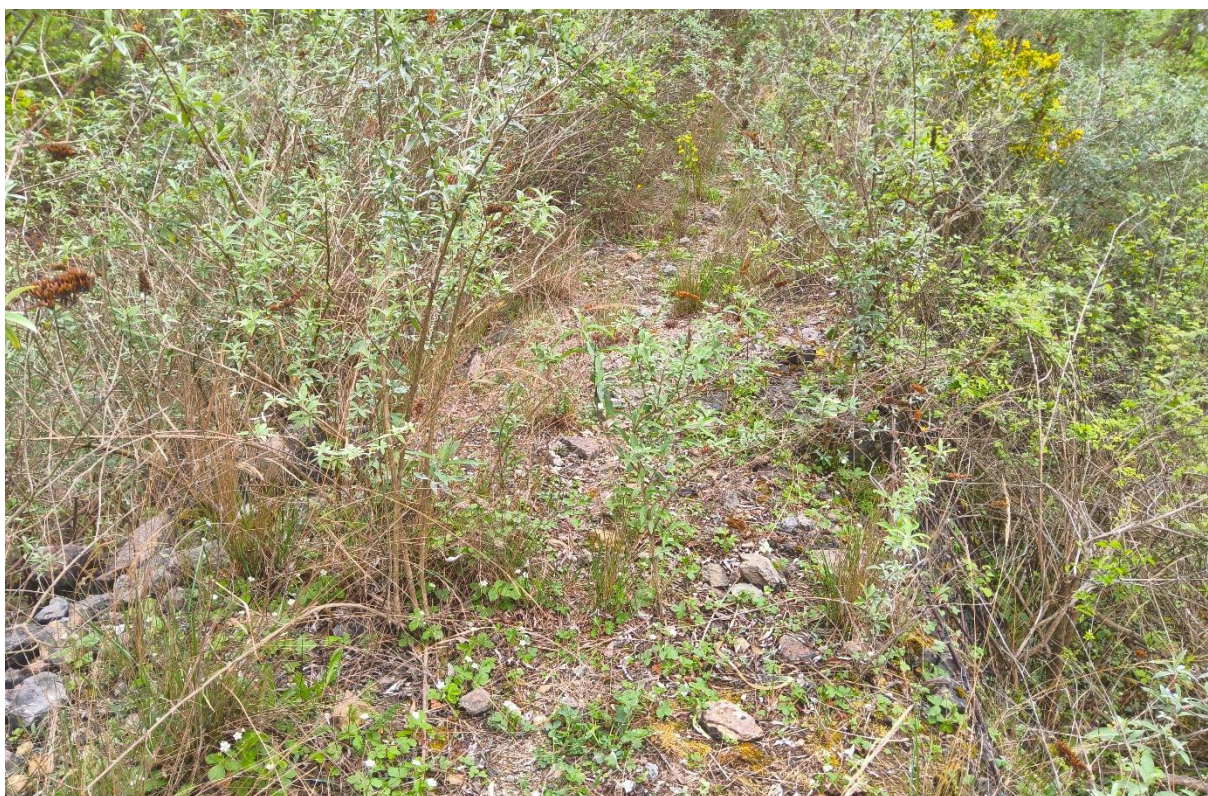
Tipico aspetto della sommità del rilevato.

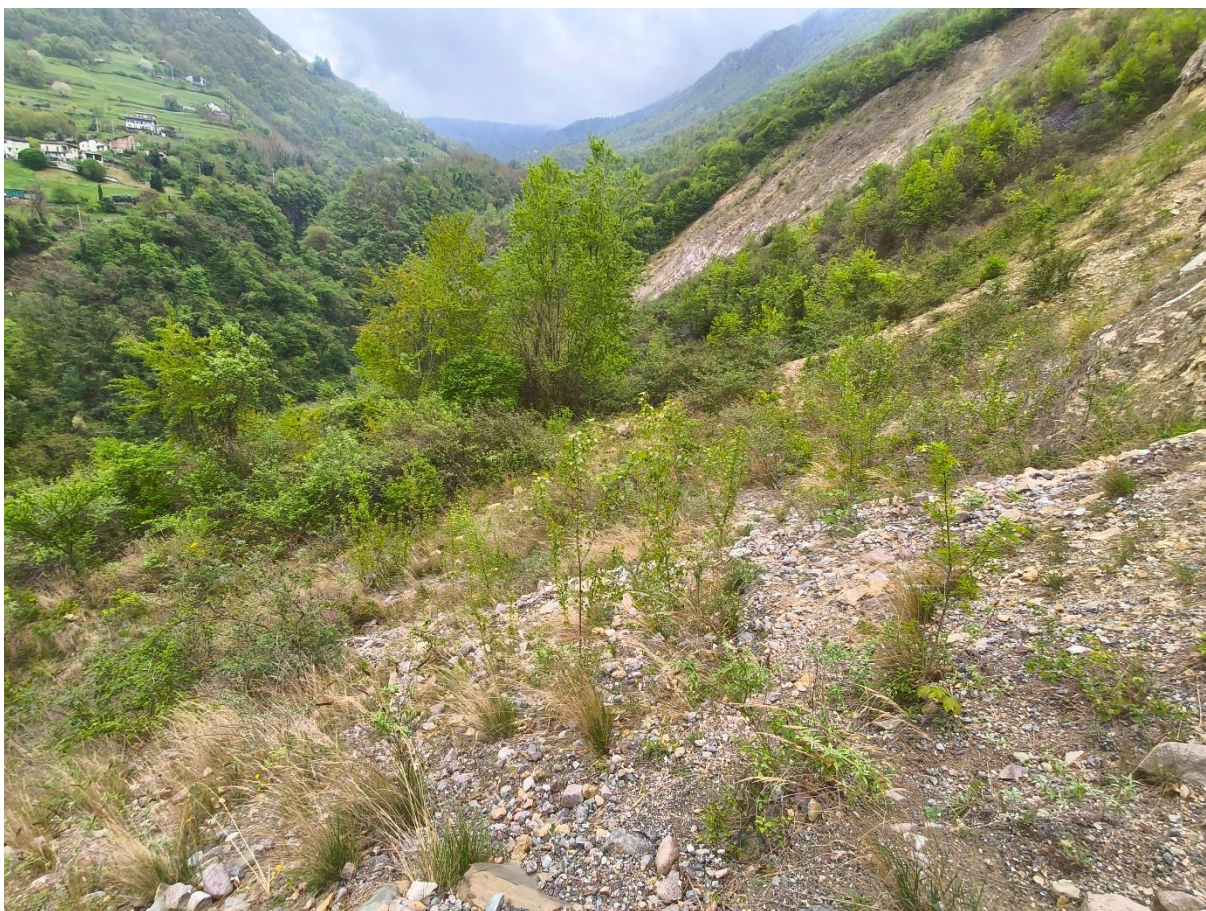
Vista dell'area del vallo dal fianco sinistro della frana.

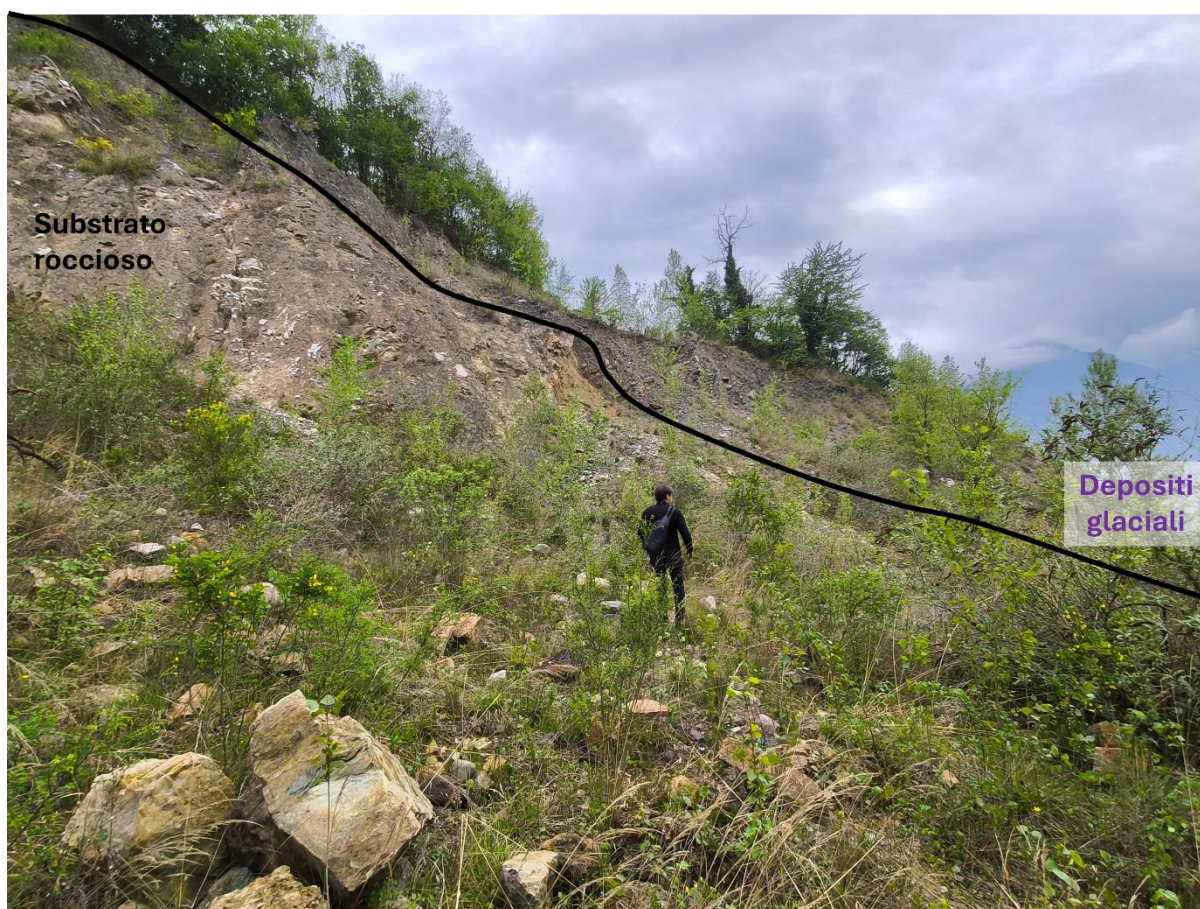
Il settore sinistro della nicchia di frana interessa sia il substrato roccioso che i soprastanti depositi glaciali, ben rappresentati da miscele di materiale sabbioso-limoso con frequenti ciottoli e occasionali blocchi arrotondati e levigati, di litologie anomale.

In particolare, nel settore presso la terminazione sinistra del vallo, il versante è interessato da processi di erosione e trasporto superficiali controllati dal deflusso idrico in corrispondenza di piogge più o meno intense. Nel tempo, questi processi hanno edificato un piccolo conoide. La sorgente del deflusso è in parte legata alle piogge che cadono direttamente sulla superficie, in parte al deflusso sub-superficiale, forzato a emergere dalla presenza del contatto sedimenti-substrato e dalla nicchia di frana. Il deflusso appare anche piuttosto importante in concomitanza di piogge estese nel tempo. Il materiale trasportato ha le caratteristiche di una ghiaia con ciottoli e frammenti. Nella porzione di vallo interessata dall'accumulo di detrito legato al deflusso idrico, in superficie è diffusa la presenza di fango derivato dall'azione erosiva e di alterazione delle rocce evaporitiche del substrato affiorante, ma anche dei blocchi e del detrito di frana.

A valle del rilevato, il deflusso ha poi inciso un modesto canale direttamente nei depositi di frana, che si perde poi sul pendio a monte delle aree di cava dismesse.

Vista del fianco sinistro della frana.

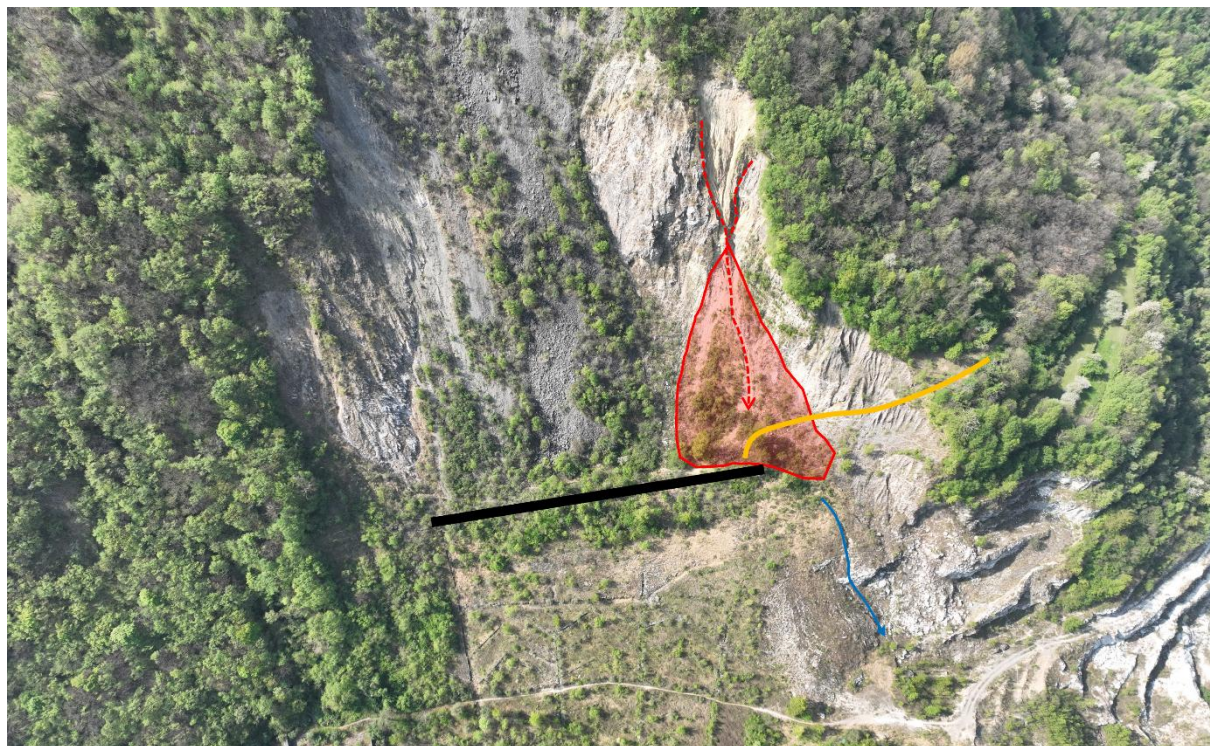
Vista aerea dell'area di frana: sono evidenziati il vallo in nero, il conoide e la direzione del deflusso in rosso e il percorso di accesso ipotizzato nel progetto in arancione.

La porzione più a sinistra del coronamento di frana è caratterizzata da vistosi e numerosi canali d'erosione, impostati in parte nei sedimenti glaciali, in parte nelle rocce evaporitiche.

Il settore a valle del rilevato appare più libero dalla vegetazione. Si individuano piuttosto chiaramente le canalette di drenaggio esistenti, che drenano il deflusso superficiale verso il limitrofo T. Trobiolo.

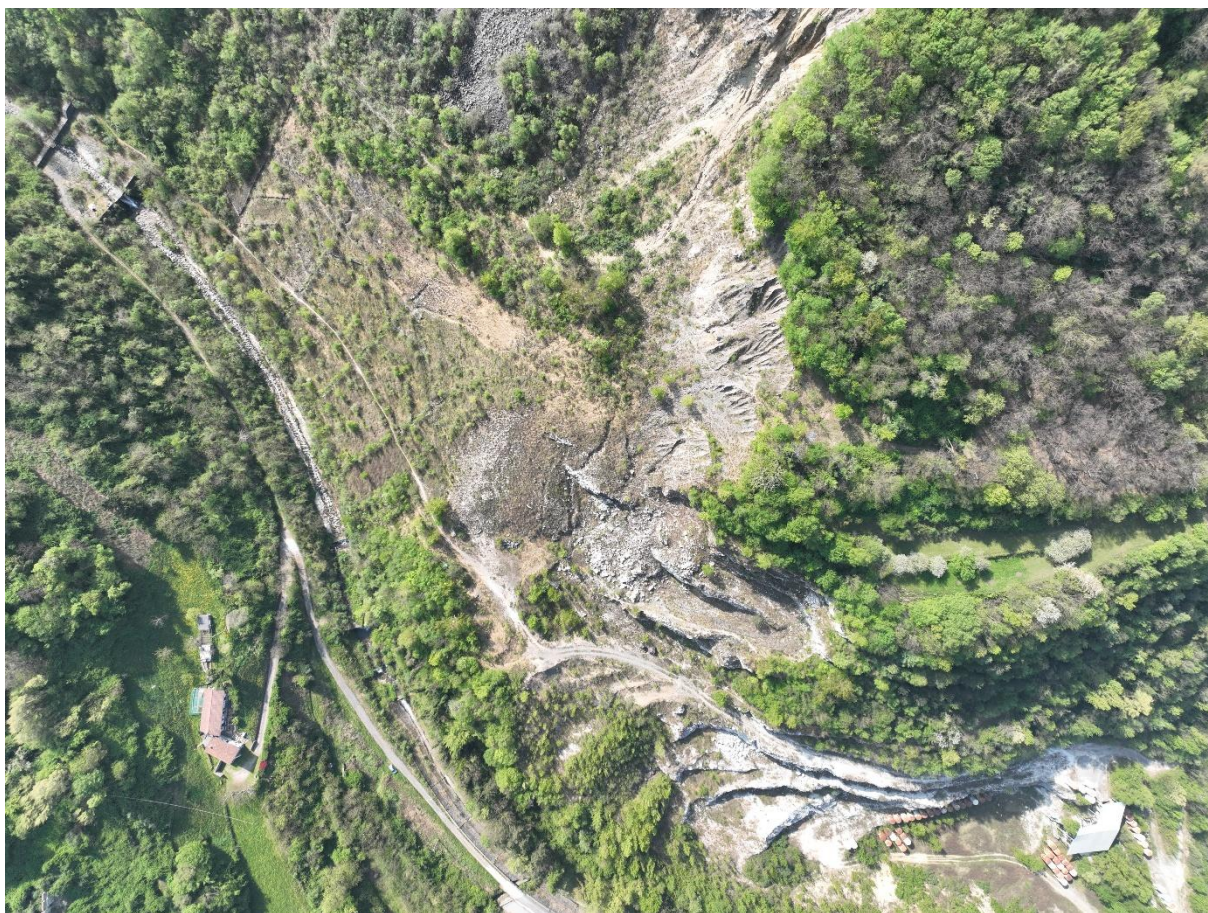
Il T. Trobiolo in questo tratto appare fortemente antropizzato, con numerose opere idrauliche trasversali e la sponda destra rinforzata da opere arginali. Il fondo dell'alveo appare caratterizzato dalla presenza diffusa di selciato in massi ciclopici. Il torrente è, quindi, ridotto a un canale.

Vista della porzione a valle e in sinistra dell'area in frana; sulla sinistra dell'immagine si vede il corso del T. Trobiolo; in destra si notano le bancate di cava dismesse.

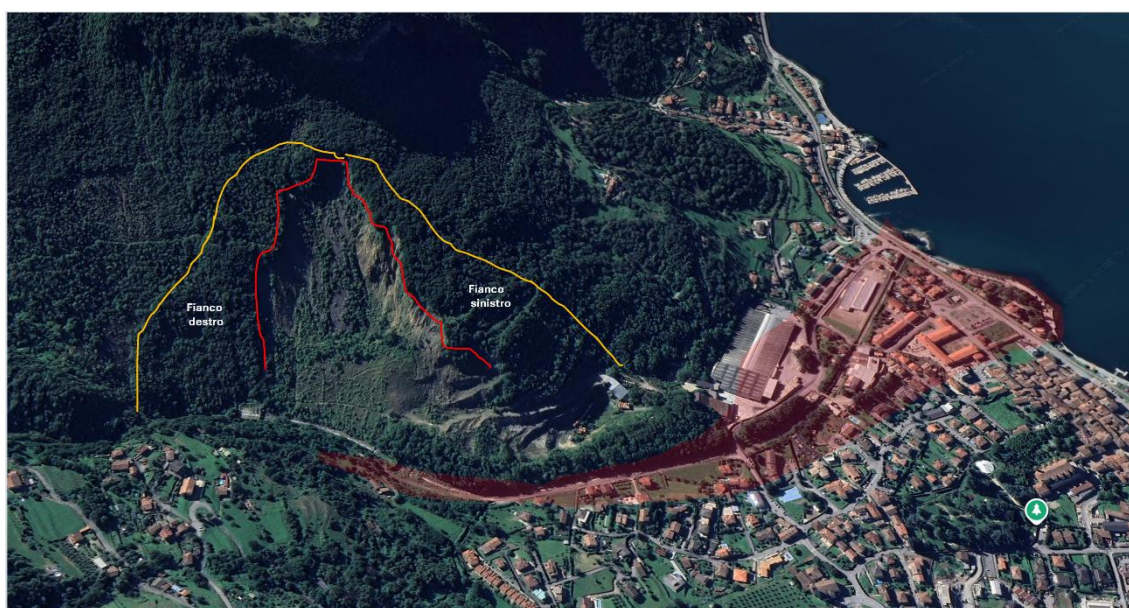
I dati evidenziano pertanto una possibile evoluzione del dissesto con ampliamento del fianco destro e sinistro, per un probabile fenomeno di *creep* deformativo che sicuramente potrà evolvere nel corso del tempo. È infatti probabile che dopo l'evento franoso dell'anno 2000, la mancanza di sostegno dovuto al franamento del volume roccioso, abbia imposto un rilascio tensionale che ora si propaga e progredisce. Si tratta di materiali gessosi, che subiscono nel tempo un progressivo degrado soprattutto per effetto dell'adsorbimento favorito dall'elevate umidità connessa anche alla presenza del Lago di Iseo. In una situazione come questa è necessario continuare il monitoraggio ed ampliarlo nel tempo e, in relazione ai dati che si ricaveranno circa le possibili deformazioni del pendio, prevederne l'eventuale modifica e integrazione/implementazione.

Schema semplificato dell'area in frana e della possibile espansione del fianco sinistro e destro – non in scala.

L'implementazione delle opere integrative al sistema di monitoraggio previste in progetto hanno dunque un ruolo chiave nel gestire il rischio associato alle dinamiche del versante della Frana del Gasso.
