Comune di Pisogne  
Viale Valle Camonica n. 2  
25055 – Pisogne (BS)

**PROGETTO ESECUTIVO**

*Svaso del materiale accumulato nell'apposito vallo contenitivo, verifica dei dreni superficiali e valutazione di un alleggerimento del versante con disgaggio del materiale e riprofilatura.*

**02 – RELAZIONE GEOLOGICA**

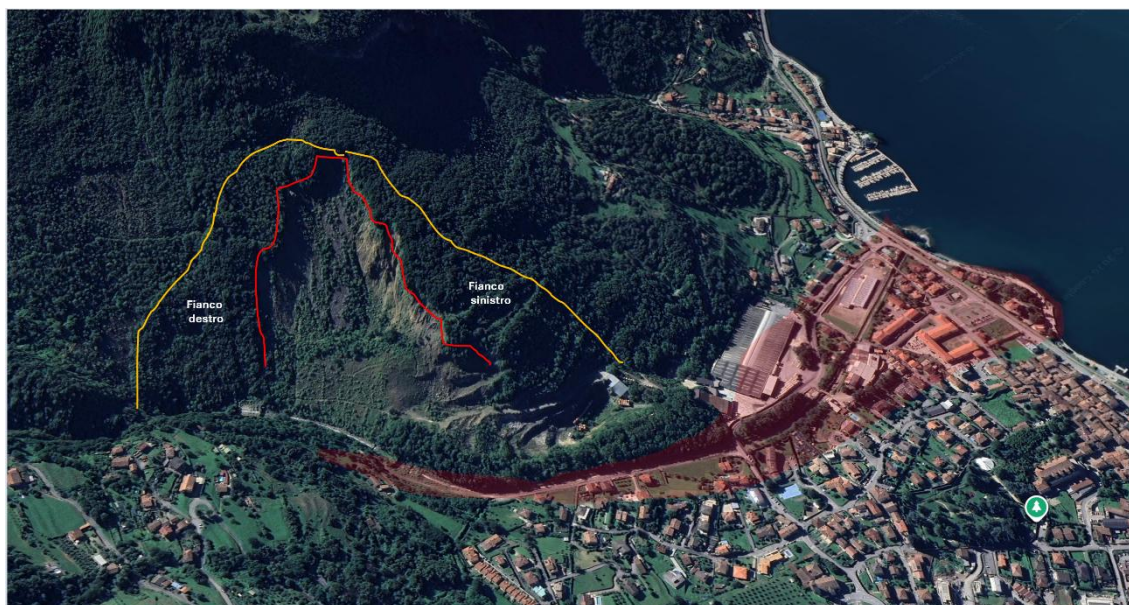
I dati evidenziano pertanto una possibile evoluzione del dissesto con ampliamento del fianco destro e sinistro, per un probabile fenomeno di *creep* deformativo che sicuramente potrà evolvere nel corso del tempo. È infatti probabile che dopo l'evento franoso dell'anno 2000, la mancanza di sostegno dovuto al franamento del volume roccioso, abbia imposto un rilascio tensionale che ora si propaga e progredisce. Si tratta di materiali gessosi, che subiscono nel tempo un progressivo degrado soprattutto per effetto dell'adsorbimento favorito dall'elevate umidità connessa anche alla presenza del Lago di Iseo. In una situazione come questa è necessario continuare il monitoraggio ed ampliarlo nel tempo e, in relazione ai dati che si ricaveranno circa le possibili deformazioni del pendio, prevederne l'eventuale modifica e integrazione/implementazione.

Schema semplificato dell'area in frana e della possibile espansione del fianco sinistro e destro – non in scala.
