COMUNE DI EDOLO
Provincia di Brescia

**LAVORI DI RIFACIMENTO TRATTI DI ARGINATURA DEL TORRENTE
OGLIOLO MEDIANTE LA FORMAZIONE DI NUOVE SCOGLIERE IN
MASSI CICLOPICI E RIPRISTINO DELLE ADIACENZE PER
L'ACCESSO ALL'ALVEO - CUP: G29J21003350002**

RELAZIONE TECNICA ILLUSTRATIVA

PROGETTO DEFINITIVO

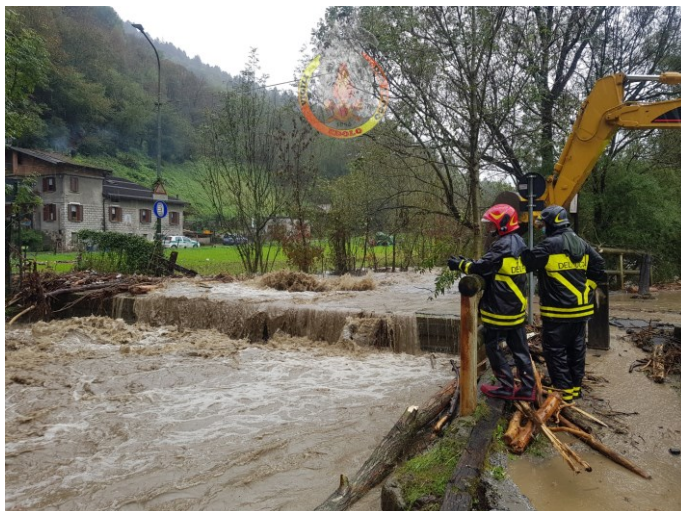
Foto n. 1 successiva all'ondata di maltempo

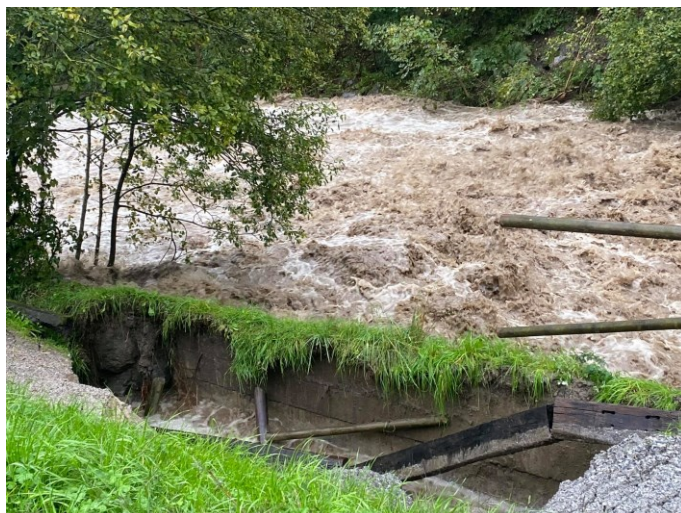
Foto n. 2 successiva all'ondata di maltempo

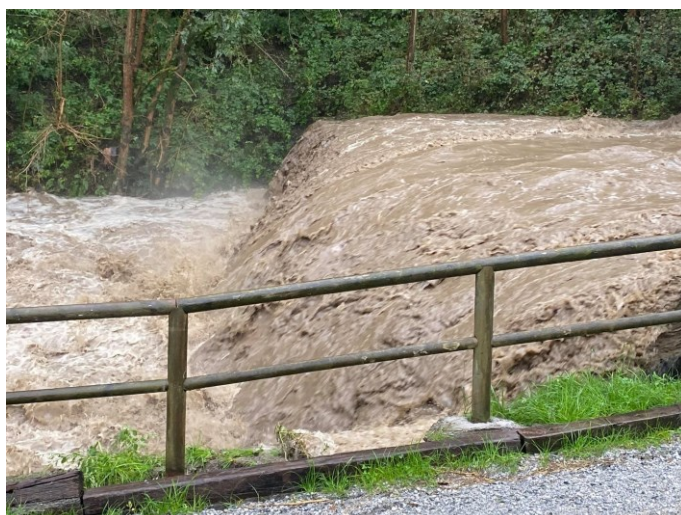
Foto n. 3 successiva all'ondata di maltempo

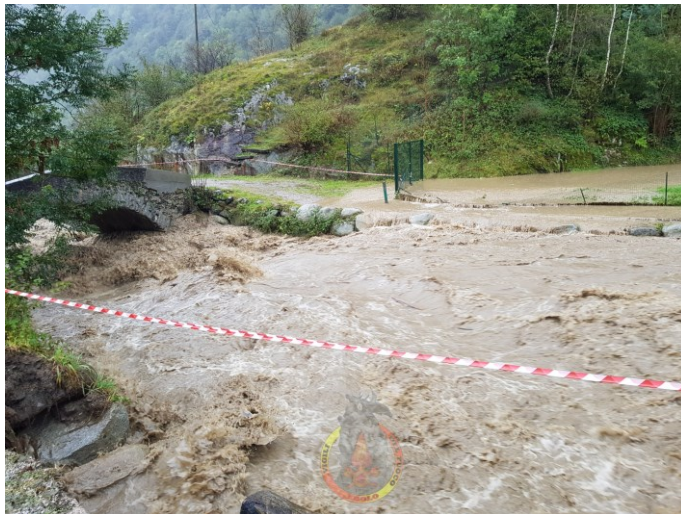
Foto n. 4 successiva all'ondata di maltempo

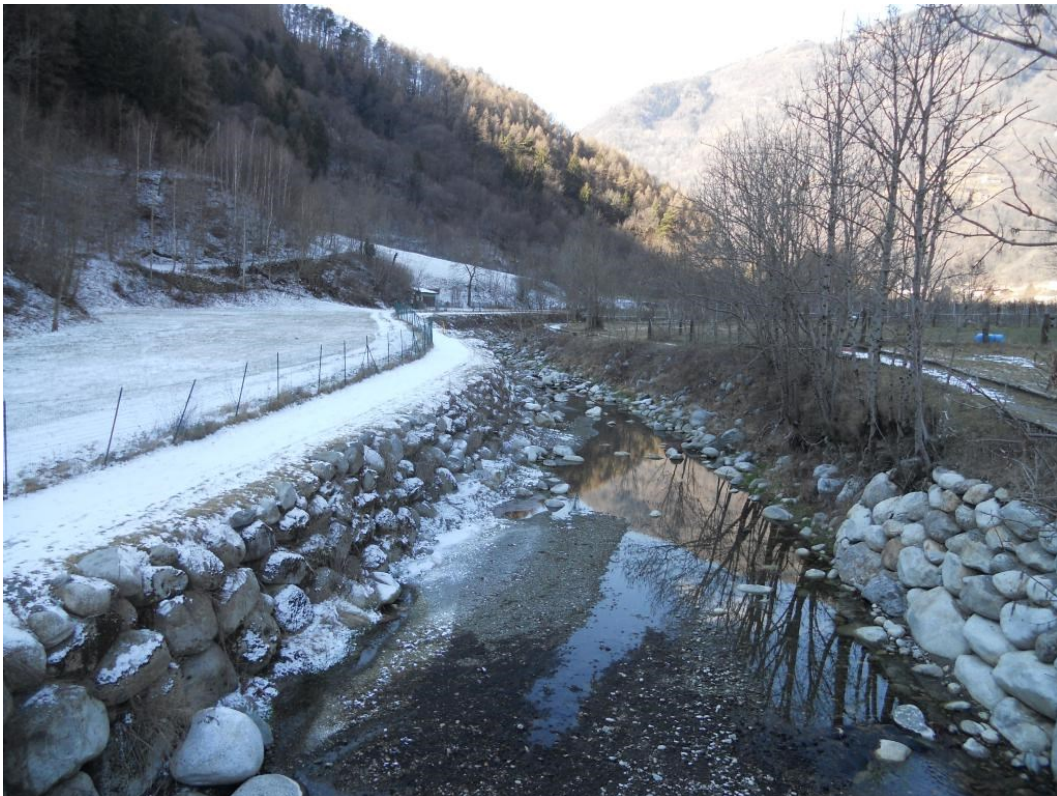
- tratto di circa 25 metri in sponda sinistra a monte del ponte con ciglio scarpata eroso e scavernato, e presenza di alberi con radici esposte a rischio di caduta in alveo;
- tratto di circa 20 metri in sponda destra a monte del ponte con scogliera in massi parzialmente crollata in alveo che ha provocato, inoltre, il danneggiamento nel tratto interessato del “percorso vita” che si snoda a fianco del corso del T. Ogliolo;
- materiale litoide depositato a valle della soglia trasversale in alveo esistente e presenza di piante sulle sponde in equilibrio precario;
- copertina in lastre di pietrame in corrispondenza della gaveta della soglia trasversale esistente parzialmente mancante in quanto trascinata via dall'ondata di piena.

Vista da Ponte Località Fabiola

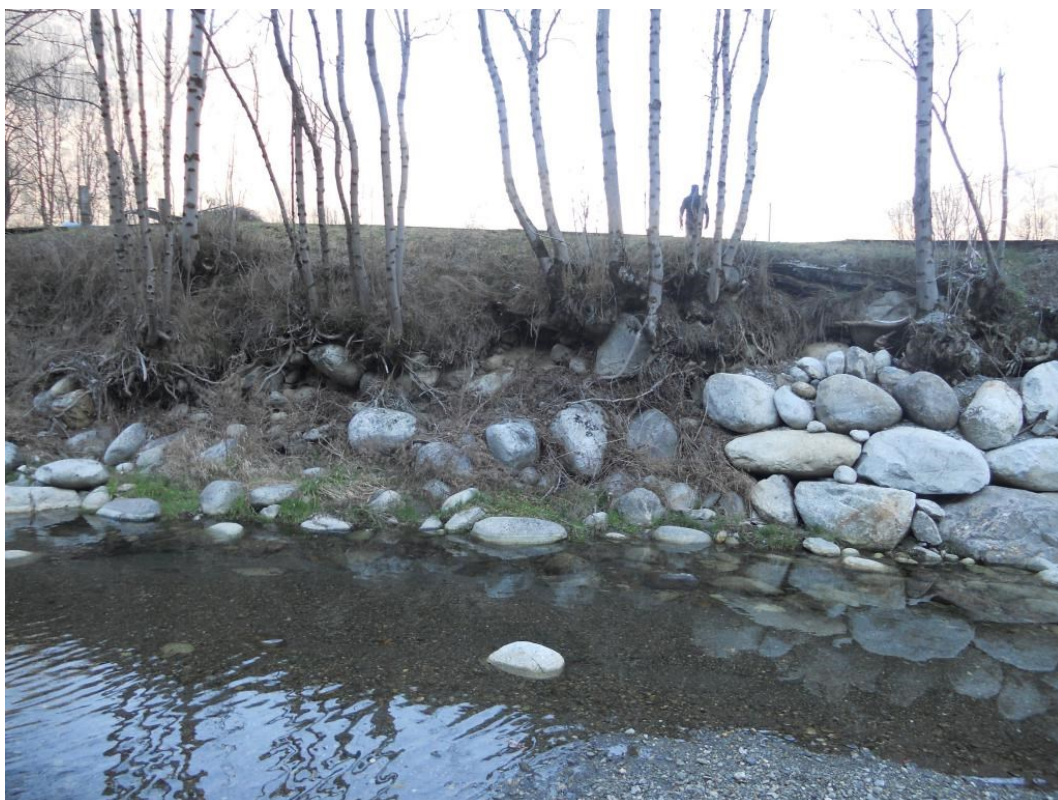
Scarpata erosa in sponda sinistra

- operazioni preliminari di taglio piante pericolanti presenti sul ciglio del tratto da 25 metri in sponda sinistra con scarpata erosa e scavernata da ripristinare;

- raccolta, taglio e smaltimento delle alberature schiantate presenti in alveo;
- formazione di tratto di scogliera, ammorsata sulle testate nei tratti di arginatura già presenti a monte e a valle, di altezza pari a circa 2,60 m, da realizzare con massi ciclopici intasati in calcestruzzo e posta al piede del tratto di circa 25 metri in sponda sinistra con ciglio scarpata eroso e scavernato da ripristinare, con successiva creazione di scarpata in terra di raccordo alla quota del sovrastante "percorso vita", protetta e rinforzata con geostuoia e successivamente inerbata;

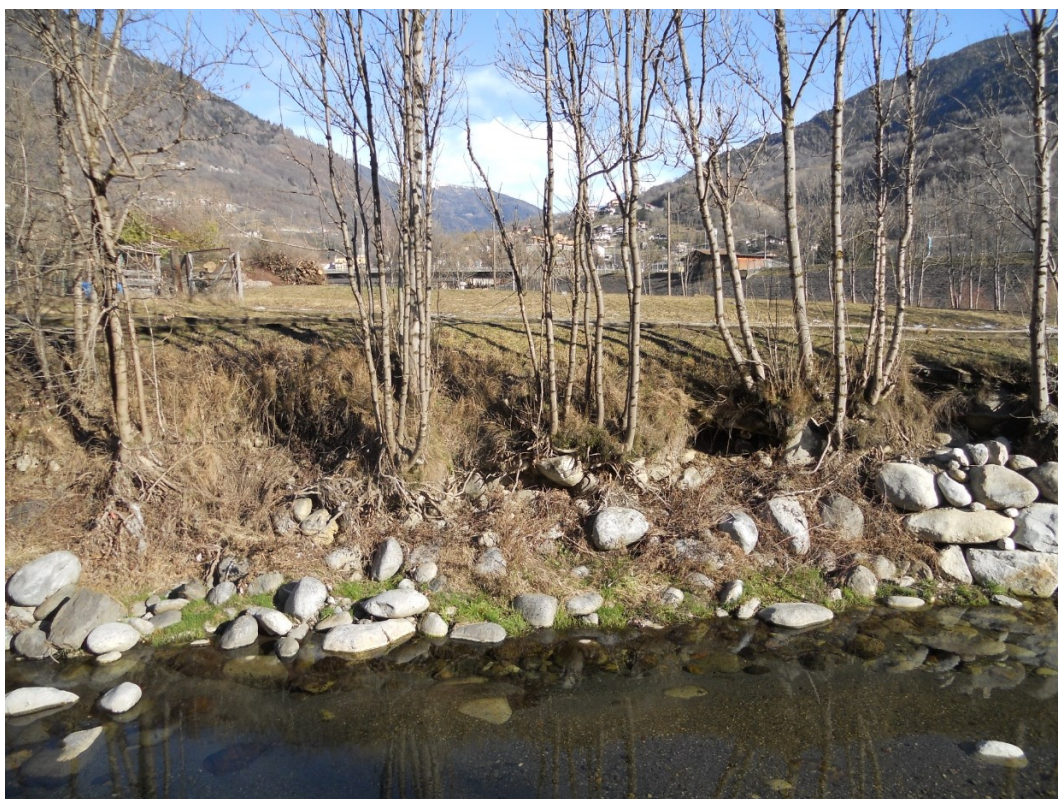
Scarpata erosa in sponda sinistra (vista da sponda destra)

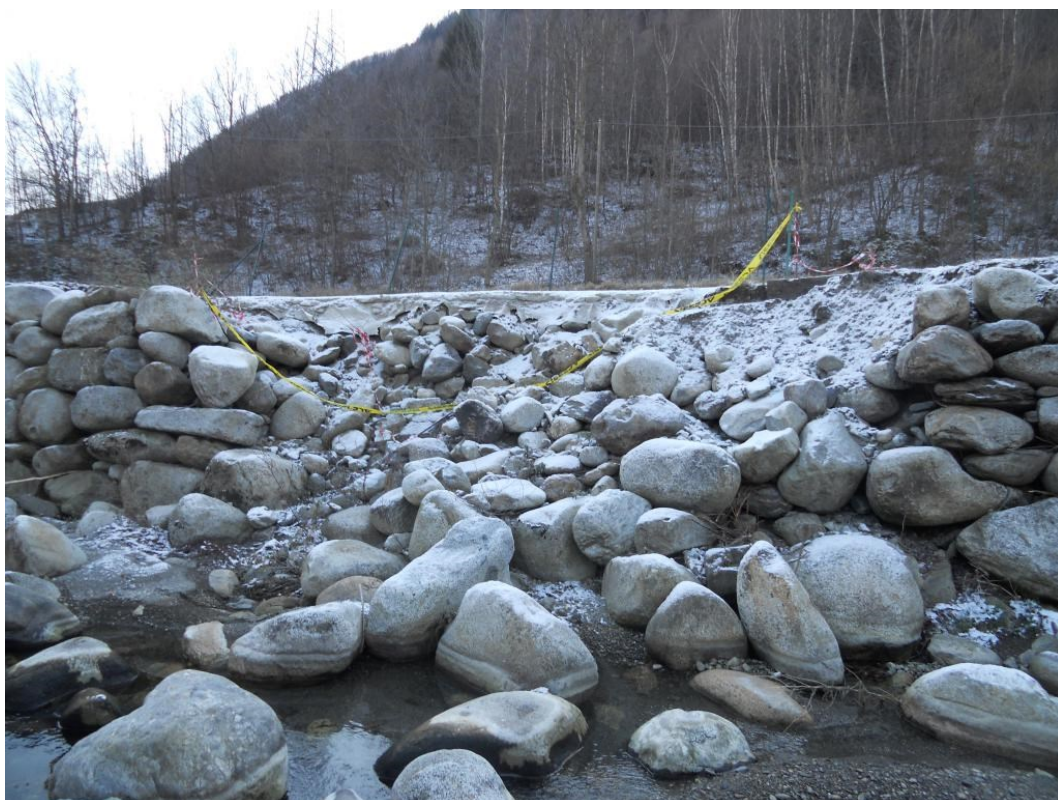
Scogliera crollata in sponda destra

- ripristino di tratto di scogliera crollata, ammorsata sulle testate nei tratti di arginatura già presenti a monte e a valle, di altezza pari a circa 2,60 m, da realizzare con massi ciclopici intasati in calcestruzzo e posta al piede del tratto di circa 20 metri in sponda destra con ricostruzione del "percorso vita" danneggiato in sommità;

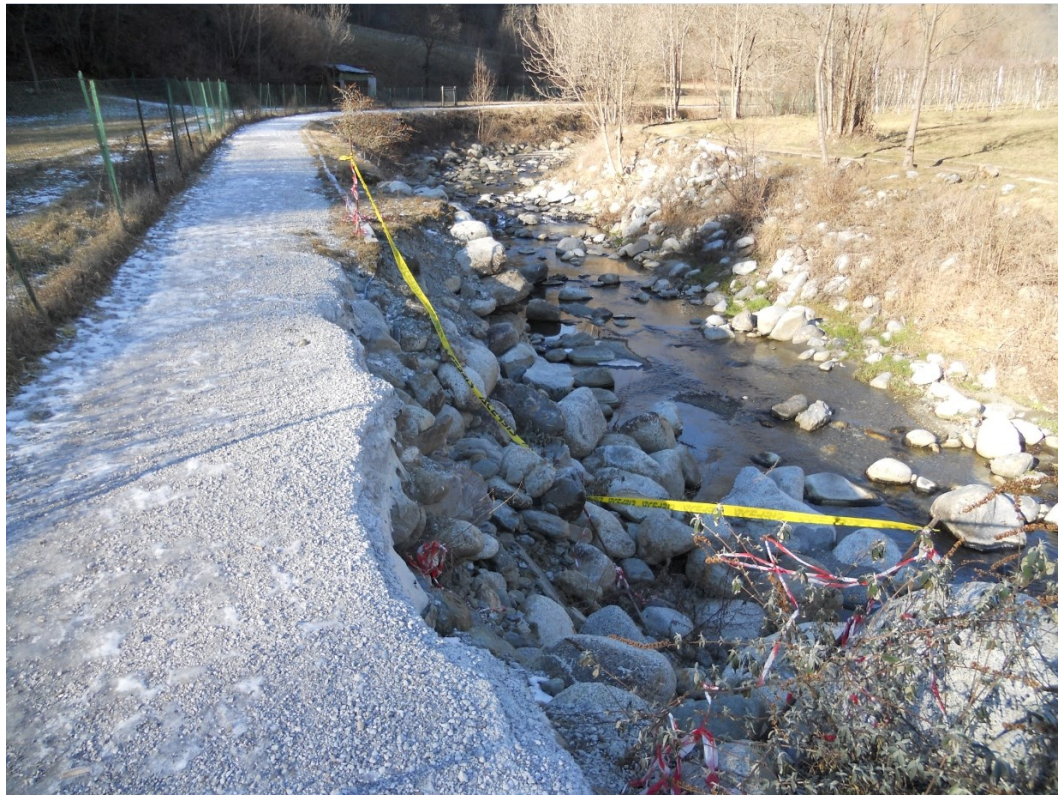
Percorso Vita trascinato in alveo in seguito al crollo della scogliera in sponda destra

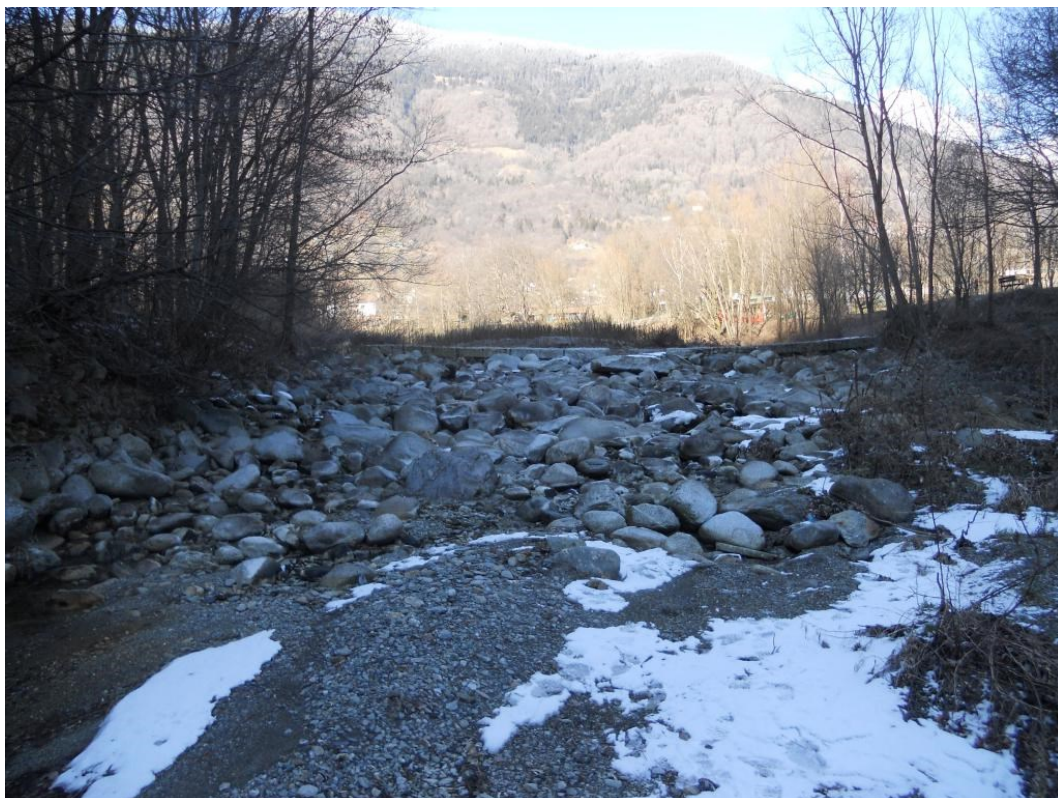
Materiale litoide depositato a valle della soglia (vista da valle)

- ripristino porzione di copertina mancante in lastre di pietrame in corrispondenza della gaveta della soglia trasversale esistente;
- spostamento di circa 300 mc di materiale litoide depositato in alveo a valle della soglia trasversale esistente, con parziale riutilizzo dello stesso per la formazione dei nuovi tratti di arginatura se di

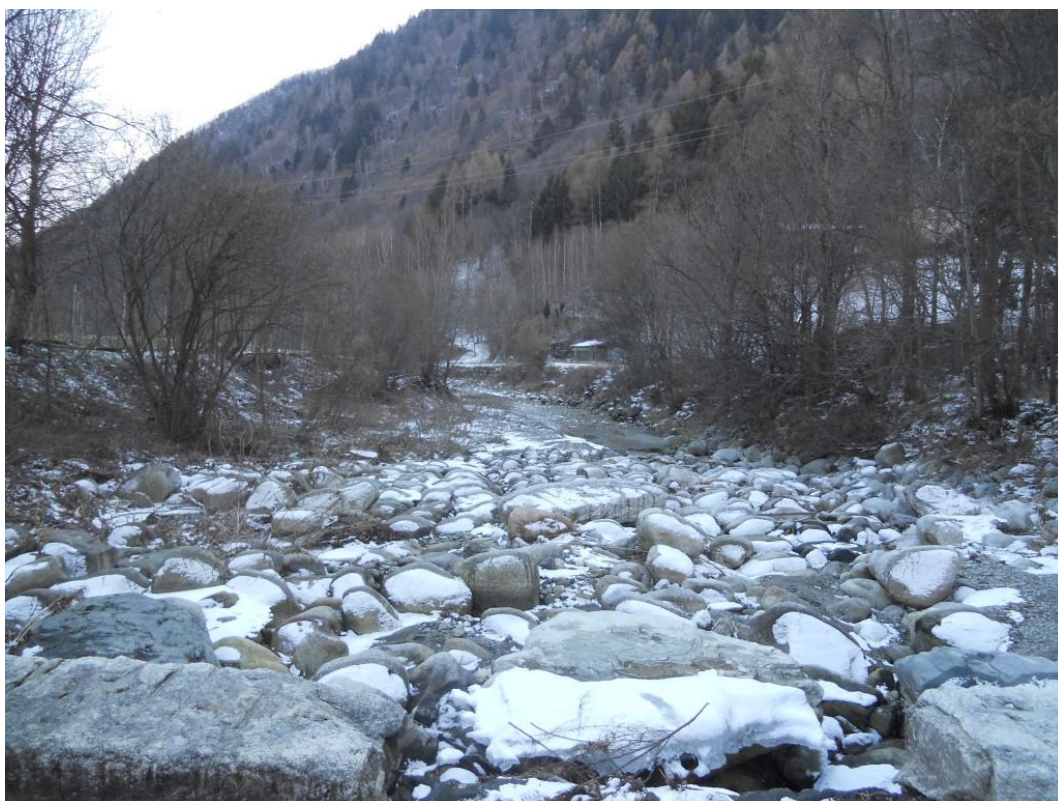
Materiale litoide depositato a valle della soglia (vista da monte)

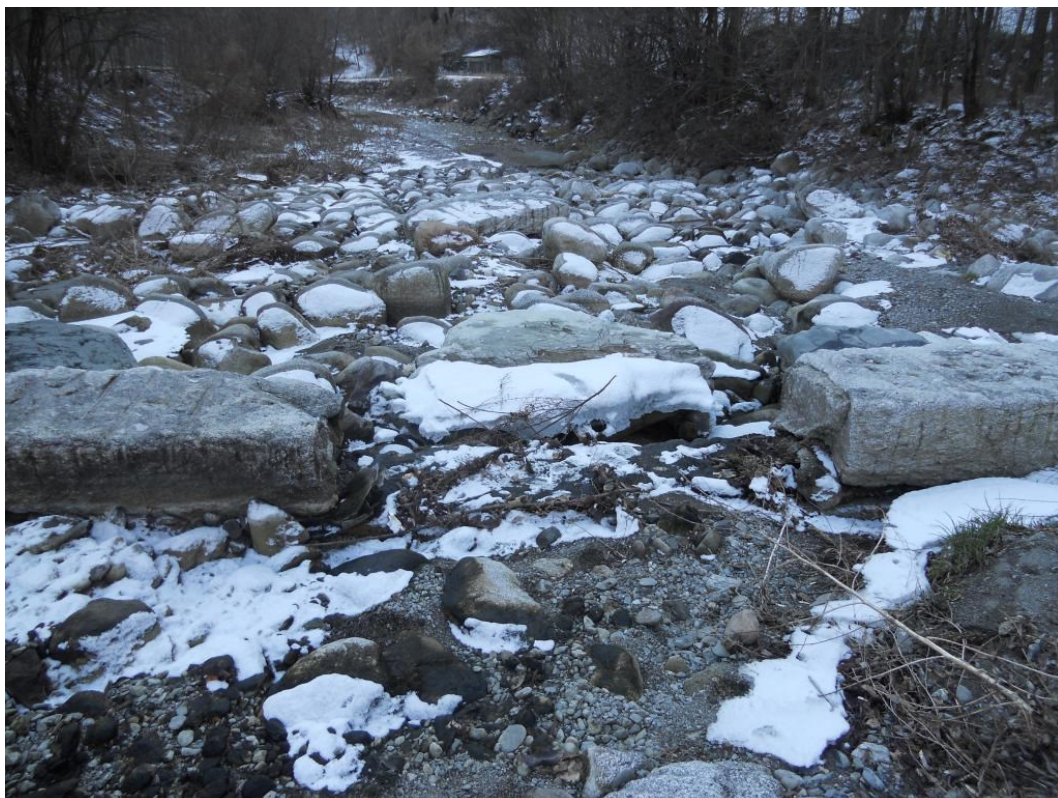
Copertina in pietrame mancante in corrispondenza gaveta soglia trasversale

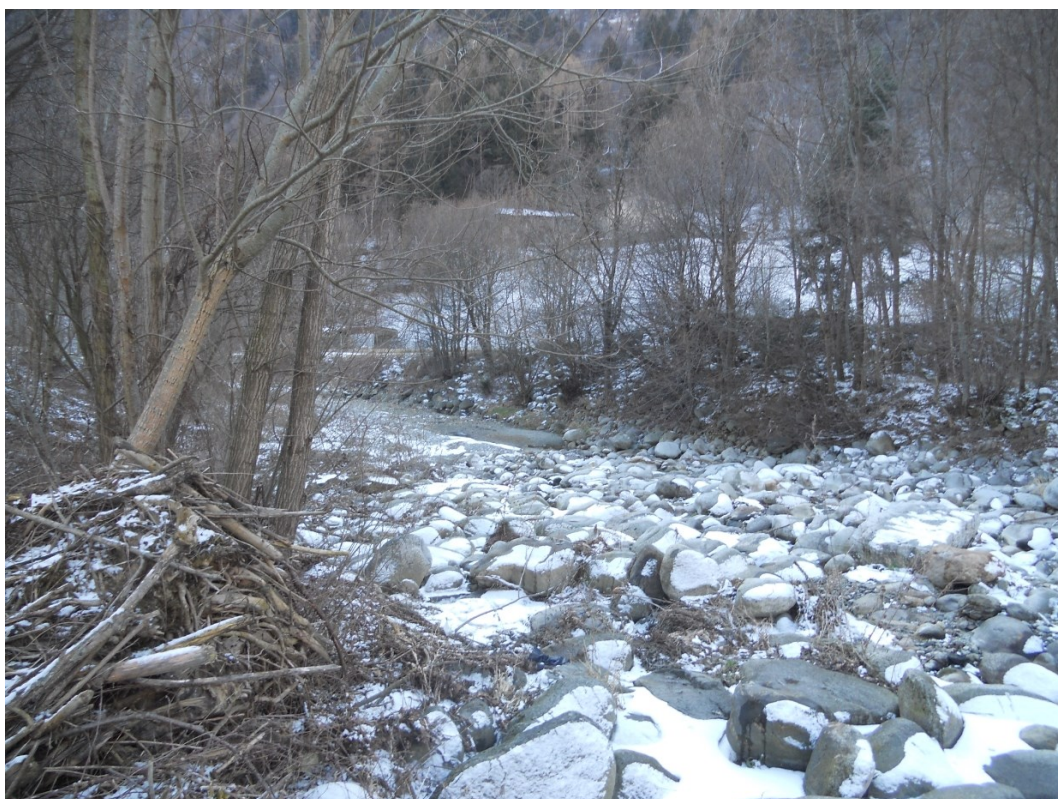
Piante sulle sponde in equilibrio precario

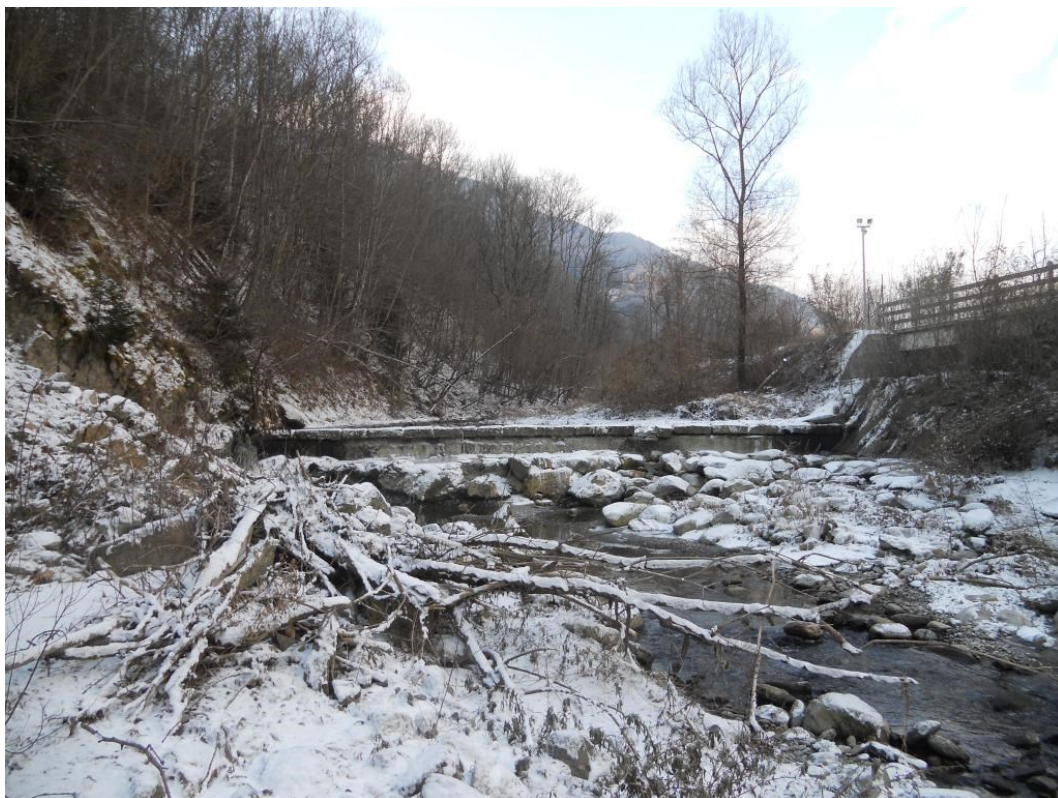
- tratto di circa 35 metri in sponda destra, appena a monte e subito a valle della soglia trasversale in alveo esistente, con presenza di materiale franato accumulatosi al piede dalla parete rocciosa e ciglio frana con presenza di alberature a rischio caduta;
- tratto mancante di copertina in lastre di pietrame della soglia trasversale esistente probabilmente trascinato a valle dall'ondata di piena.

Vista soglia esistente da valle con presenza di piante schiantate (sopra) e vista frana (sotto)

- ripristino porzione di coperlina mancante in lastre di pietrame della soglia trasversale esistente;
- raccolta, taglio e smaltimento delle alberature schiantate presenti in alveo.

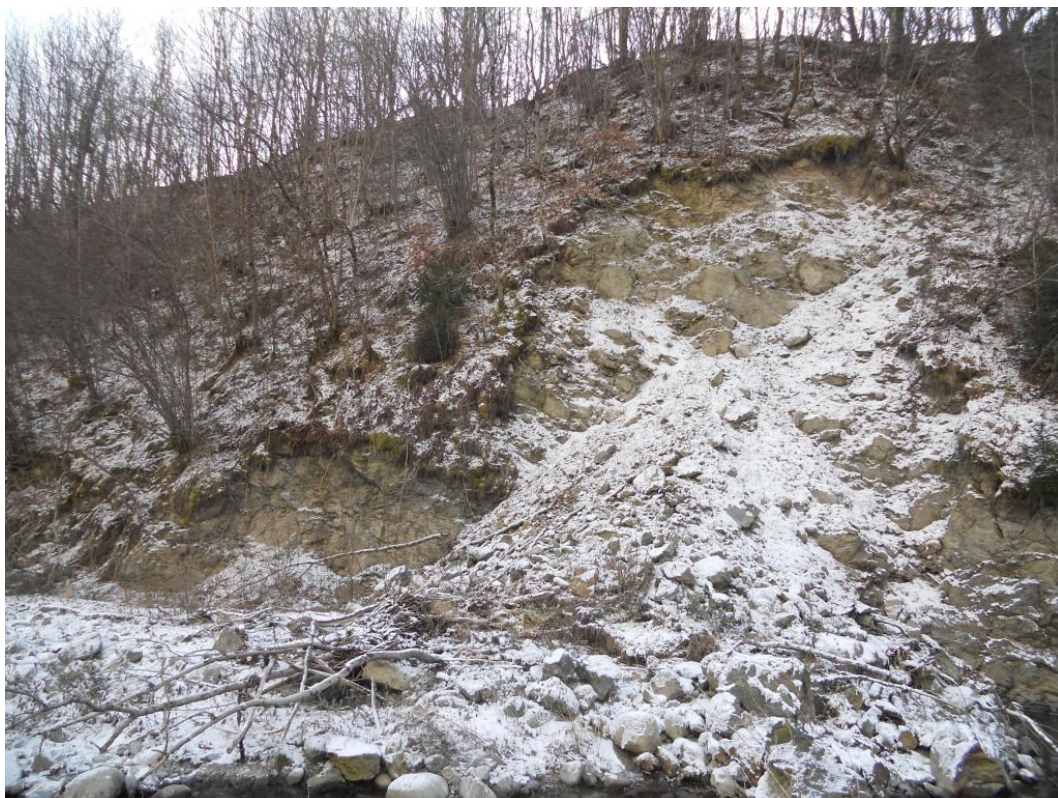
Vista frana in sponda destra

- operazioni preliminari di taglio piante pericolanti poste sul ciglio superiore della frana, contestuale scoronamento con disaggio dei massi pericolanti e successiva regolarizzazione del profilo ad opera di addetti formati al lavoro in parete (*c.d. rocciatori*) – sviluppo del profilo circa 50 metri;

- applicazione sulla parete rocciosa ripulita, di rete in aderenza tipo Tecco G45/2 con resistenza a trazione longitudinale non inferiore a 85 kN/m, ancorata mediante barre continue filettate tipo “Diwydag” infisse per una profondità di 3,00 metri – quantità rete in aderenza pari a 290 mq circa – quantità ancoraggi pari a circa 73 x 3 metri di profondità;

- formazione di scogliera di altezza pari a 2,00 m, da realizzare con massi ciclopici intasati in calcestruzzo, posta al piede del tratto franato di circa 35 metri in sponda destra, previo sbancamento e riprofilatura di parte del materiale depositatosi al piede della parete rocciosa. La scarpata in terra di raccordo tra la sommità della scogliera e la parete rocciosa retrostante verrà protetta e rinforzata con geostuoia e successivamente inerbita;

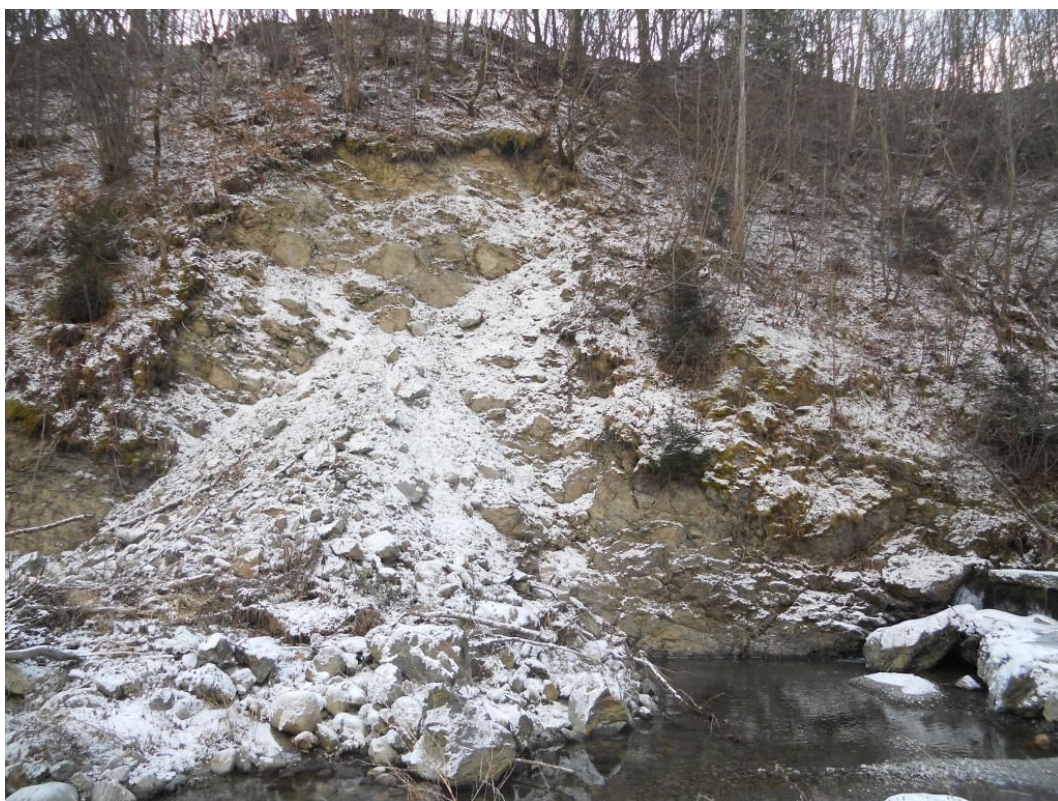
Vista frana in sponda destra

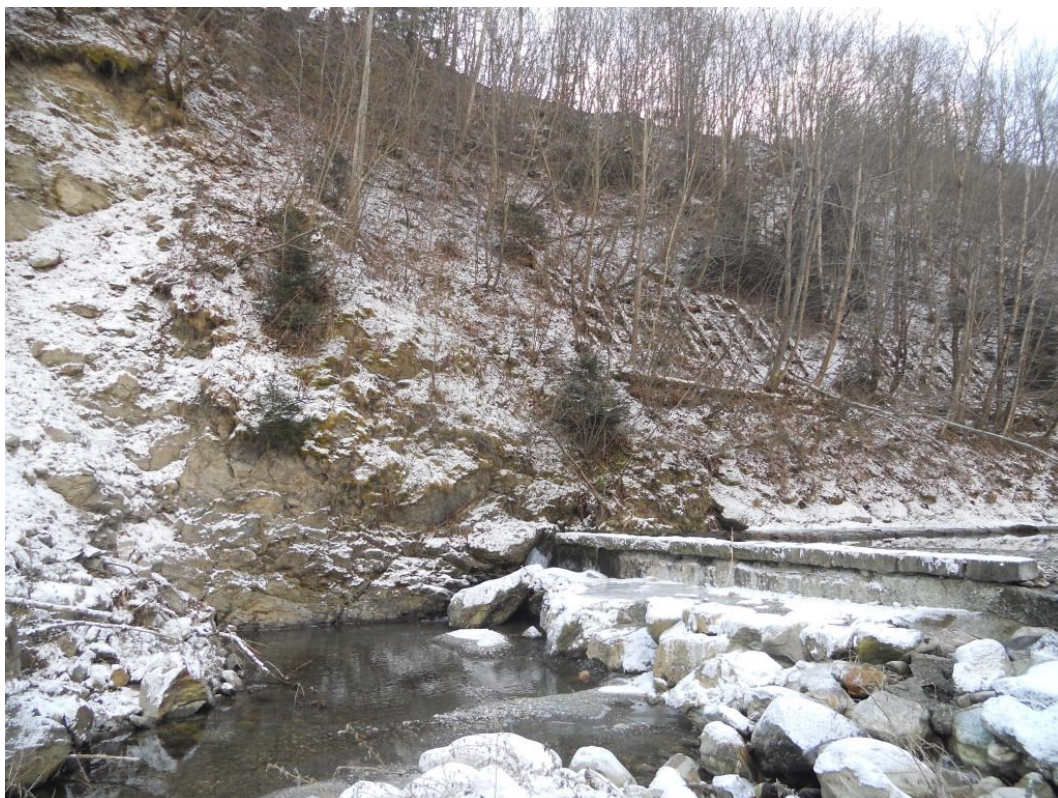
Vista frana in sponda destra

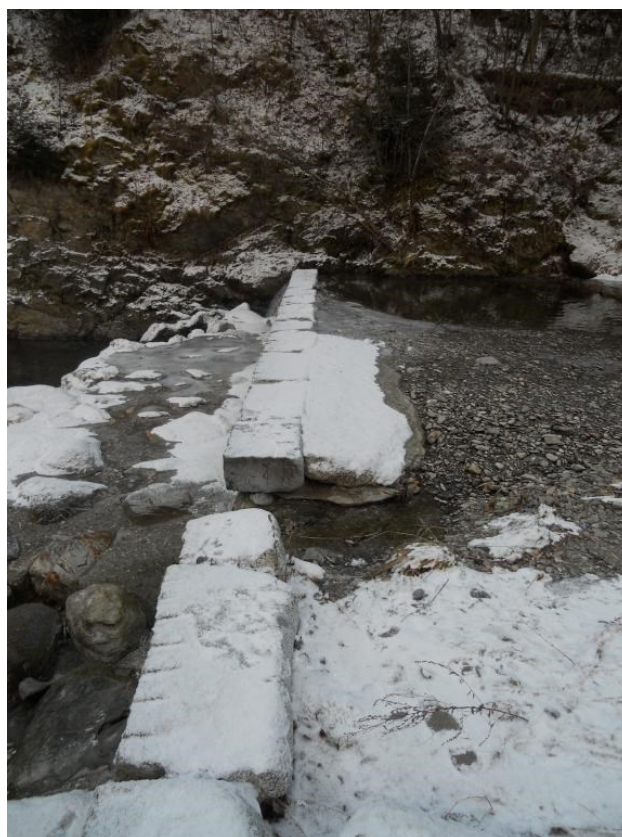
Copertina in pietrame mancante della soglia trasversale

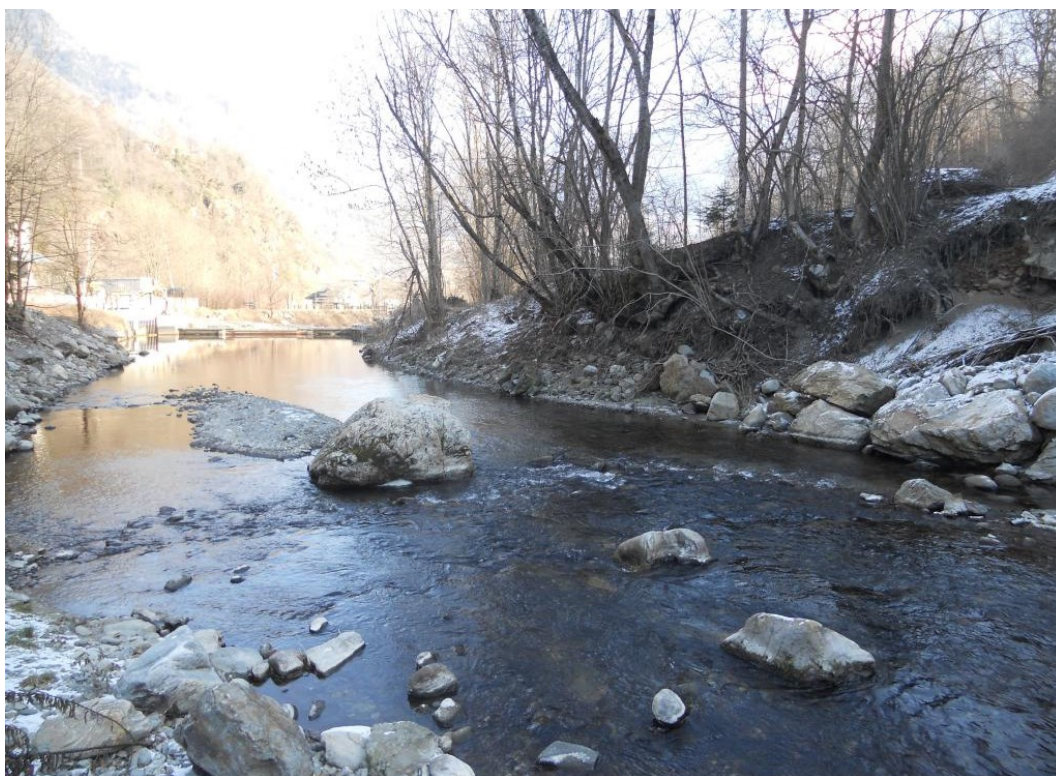
- tratto di circa 44 metri in sponda destra con presenza di materiale franato accumulatosi al piede dalla parete rocciosa e ciglio frana con presenza di alberature a rischio caduta;
- tratto di circa 36 metri in sponda destra, subito a valle del precedente, con scarpata in terra erosa,

Scarpata erosa e scavernata in sponda destra con piante pericolanti sul ciglio

- operazioni preliminari di taglio piante pericolanti poste sul ciglio superiore della frana e sul ciglio della scarpata erosa e scavata, contestuale scoronamento con disaggio dei massi pericolanti e successiva regolarizzazione del profilo ad opera di addetti formati al lavoro in parete (*c.d. rocciatori*) – sviluppo del profilo circa 110 metri;
- applicazione sulla parete rocciosa ripulita, di rete in aderenza tipo Tecco G45/2 con resistenza a trazione longitudinale non inferiore a 85 kN/m, ancorata mediante barre continue filettate tipo “Diwydag” infisse

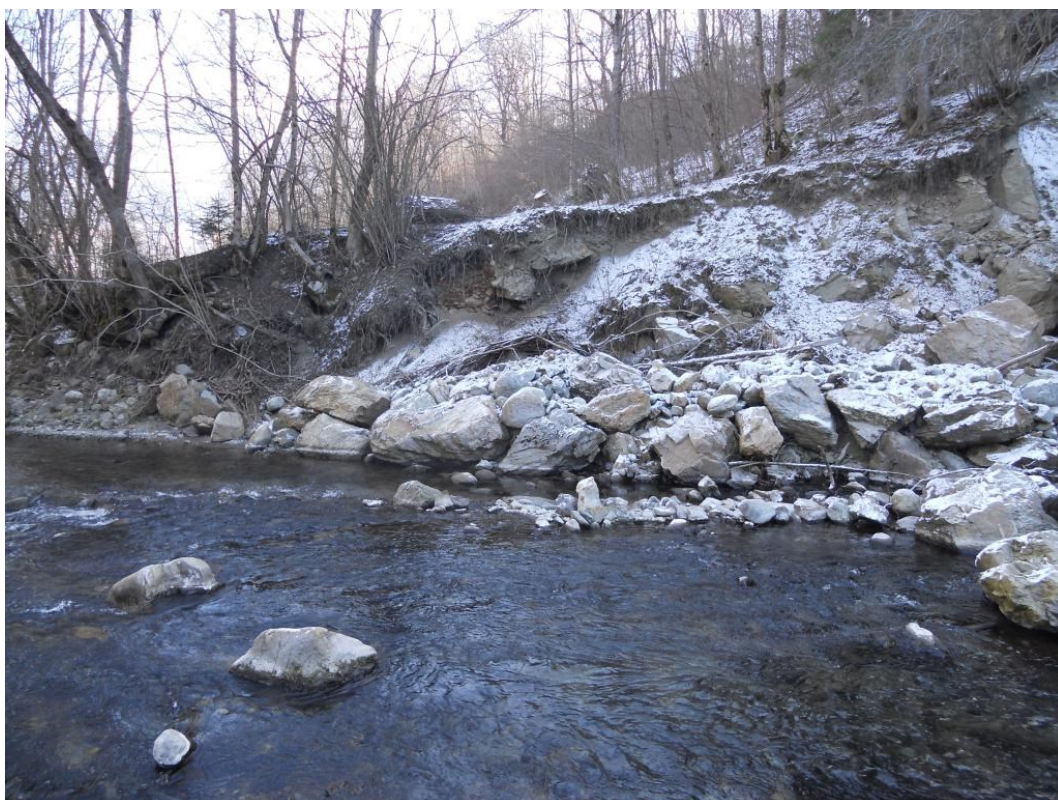
Scarpata erosa e scavernata in sponda destra con massi scivolati al piede

- formazione di berma protettiva di altezza pari a 1,00 m sopra il pelo dell'acqua, da realizzare con massi ciclopici intasati in calcestruzzo, posta al piede della parete rocciosa nel tratto franato di circa 44 metri in sponda destra, previo sbancamento e riprofilatura del materiale depositatosi;
- formazione scogliera di altezza pari a 2,00 m, da realizzare con massi ciclopici intasati in calcestruzzo, posta al piede del tratto di circa 36 metri in sponda destra con scarpata in terra erosa e scavernata, con creazione di scarpata in terra di raccordo tra la sommità della scogliera e il terreno superiore pianeggiante, protetta e rinforzata con geostuoia e successivamente inerbita;
- raccolta, taglio e smaltimento delle alberature schiantate presenti in alveo.

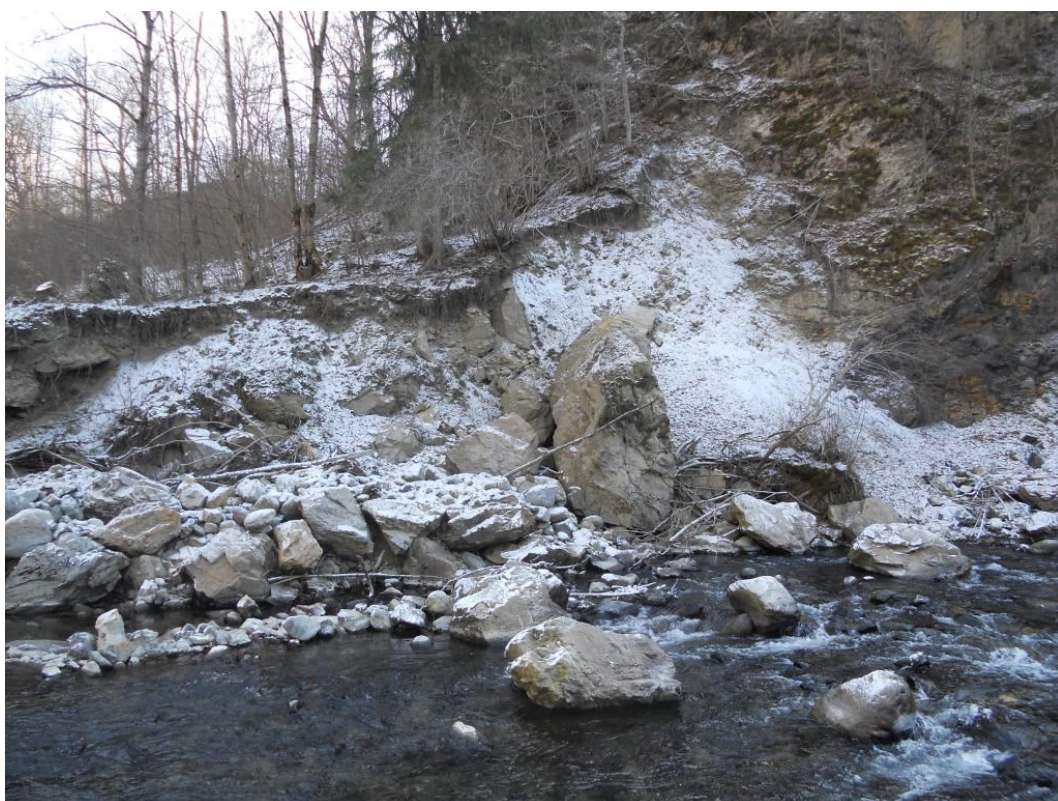
Scarpata erosa e scavernata in sponda destra – presenza masso ciclopico

per una profondità di 3,00 metri – quantità rete in aderenza pari a 750 mq circa – quantità ancoraggi pari a circa 188 x 3 metri di profondità. Il masso ciclopico di dimensioni maggiori esistente dovrà essere inglobato e fissato all'interno della rete;

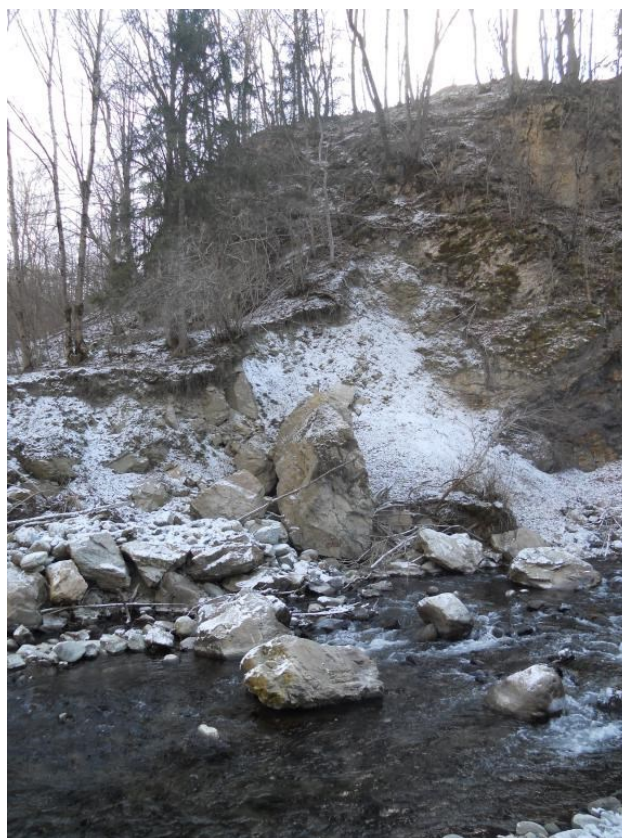
Vista frana in sponda destra

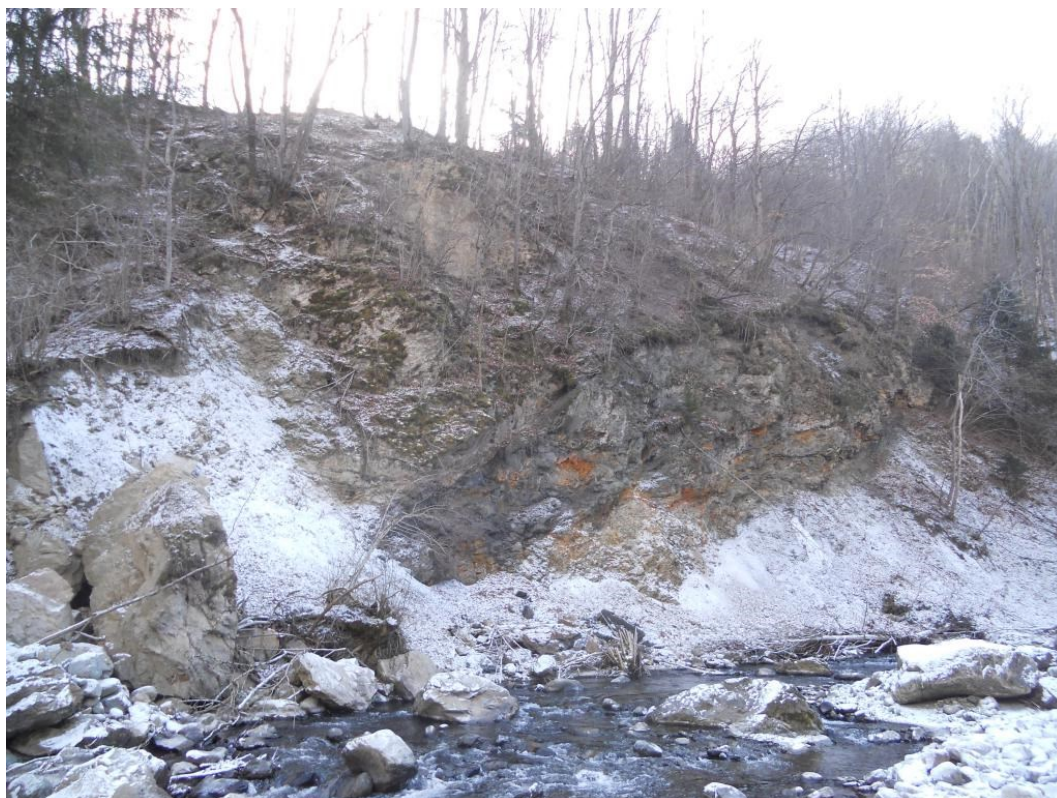
Vista frana in sponda destra

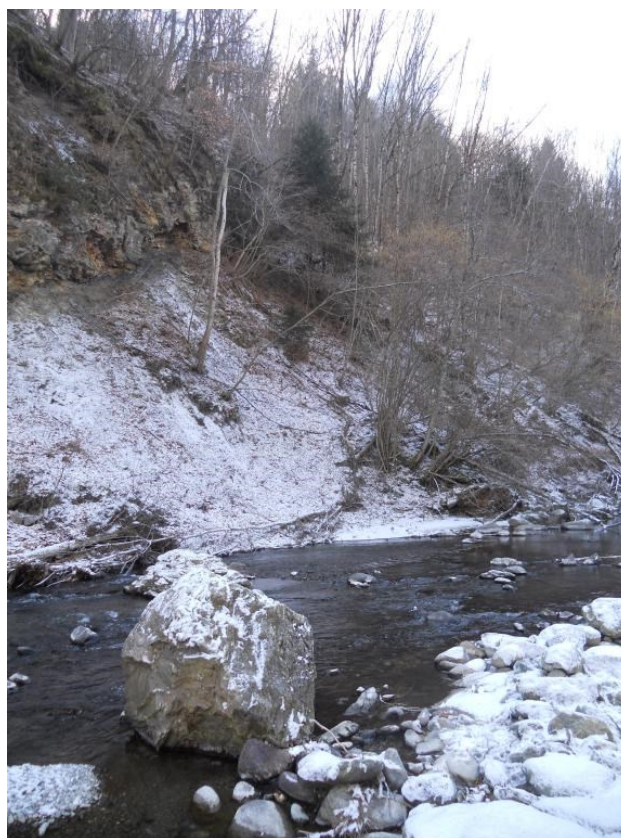
Vista frana in sponda destra

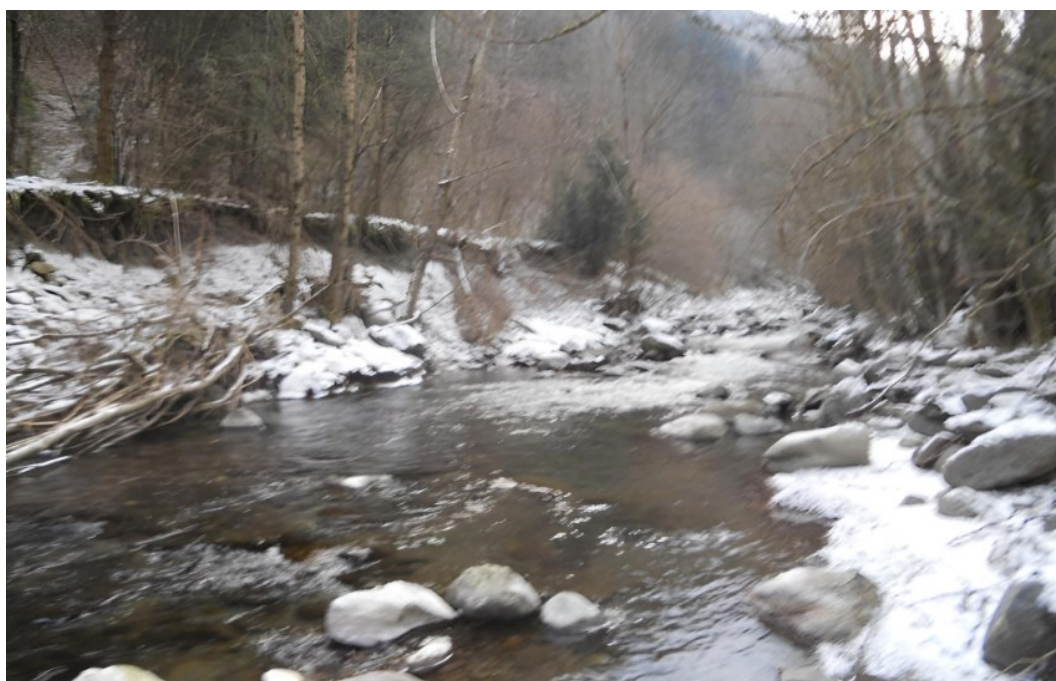
- tratto di circa 80 metri in sponda destra con scarpata in terra erosa e scavernata;
- presenza lungo il tratto franato e nei tratti adiacenti sia di piante sul ciglio a rischio caduta che già schiantate in alveo.

Scarpata erosa e scavernata in sponda destra

- operazioni preliminari di taglio piante pericolanti presenti sul ciglio del tratto da 80 metri in sponda destra con scarpata erosa e scavernata da ripristinare;
- formazione di berma protettiva di altezza pari a 1,00 m sopra il pelo dell'acqua, da realizzare con massi ciclopici a secco adeguatamente intasati con terreno vegetale e scaglie di dimensioni minori per la chiusura degli spazi tra un masso e l'altro, posta al piede del precedente tratto con creazione di scarpata in terra di raccordo tra la sommità della berma e il pianoro superiore che, vista la pendenza con rapporto 1:2 verrà semplicemente inerbita;
- raccolta, taglio e smaltimento delle alberature schiantate presenti in alveo nel tratto in oggetto e a monte e a valle dello stesso.

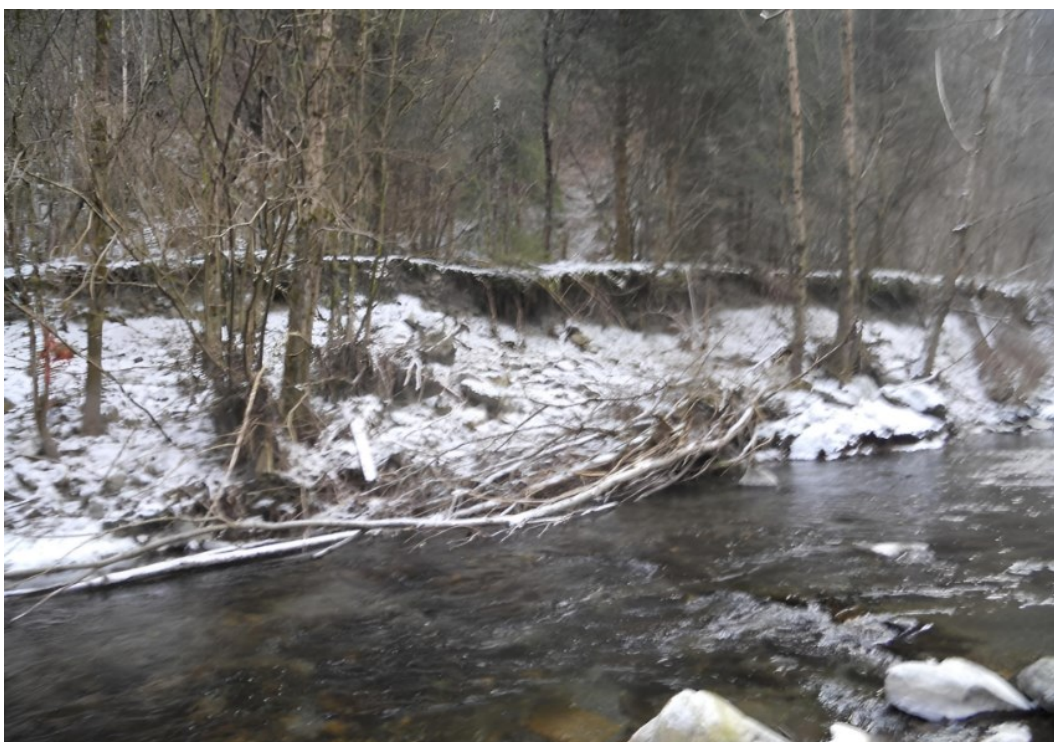
Scarpata erosa e scavernata in sponda destra

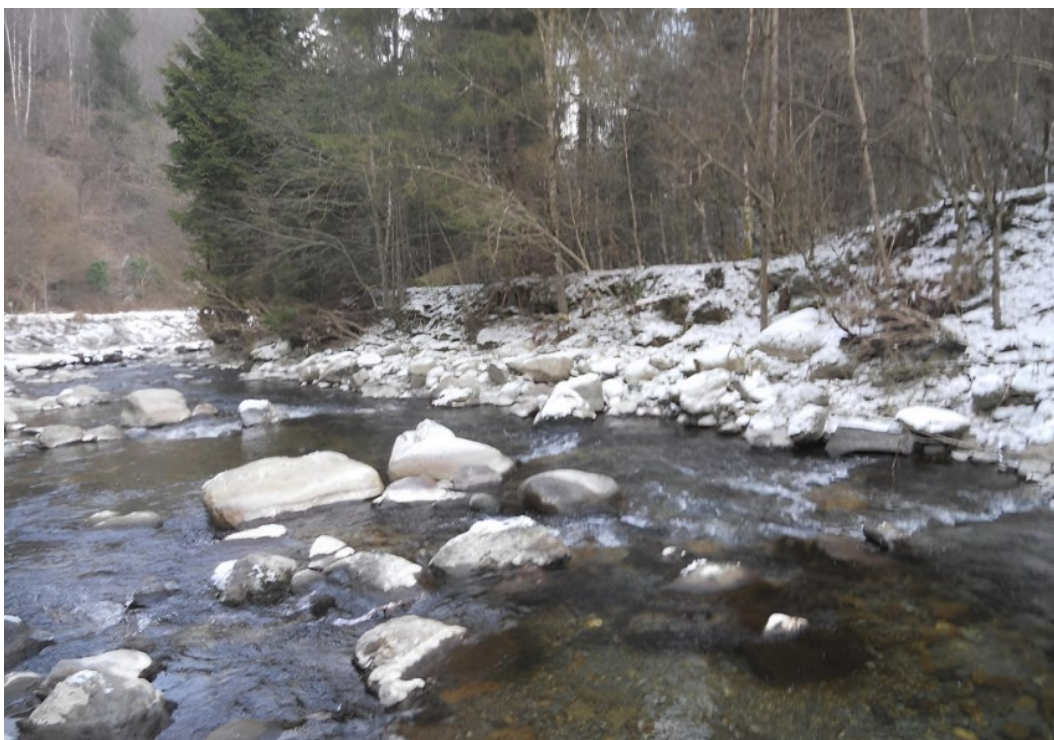
Scarpata erosa e scavernata in sponda destra
