COMUNE DI EDOLO
Provincia di Brescia

**LAVORI DI RIFACIMENTO TRATTI DI ARGINATURA DEL TORRENTE
 OGLIOLO MEDIANTE LA FORMAZIONE DI NUOVE SCOGLIERE IN
 MASSI CICLOPICI E RIPRISTINO DELLE ADIACENZE PER
 L'ACCESSO ALL'ALVEO - CUP: G29J21003350002**

RELAZIONE PAESAGGISTICA

PROGETTO DEFINITIVO

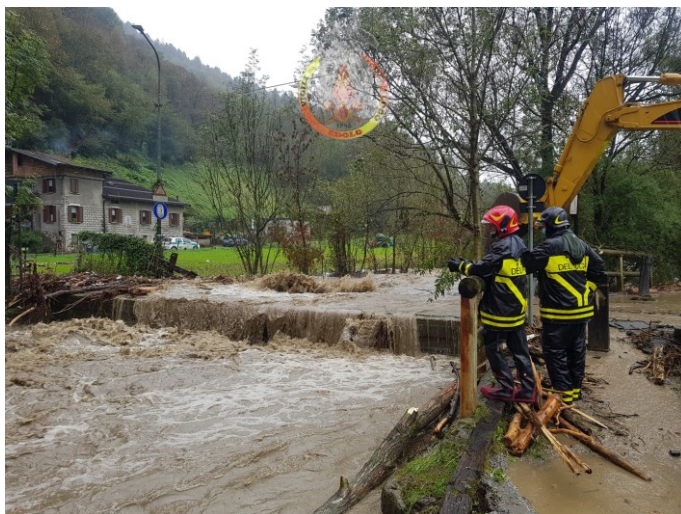
Foto n. 1 successiva all'ondata di maltempo

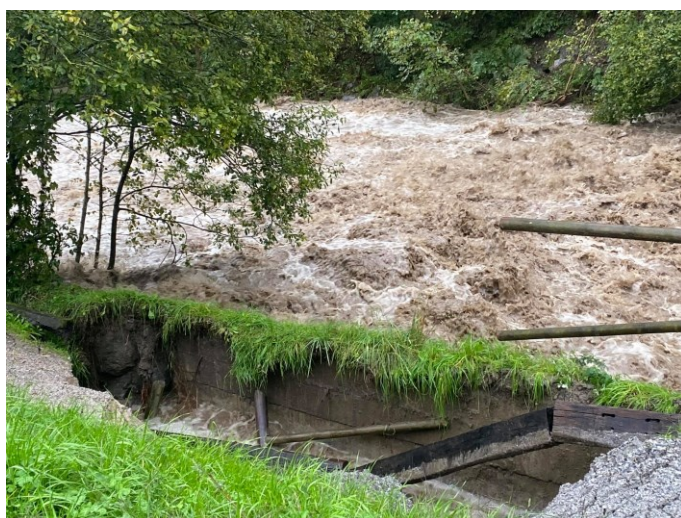
Foto n. 2 successiva all'ondata di maltempo

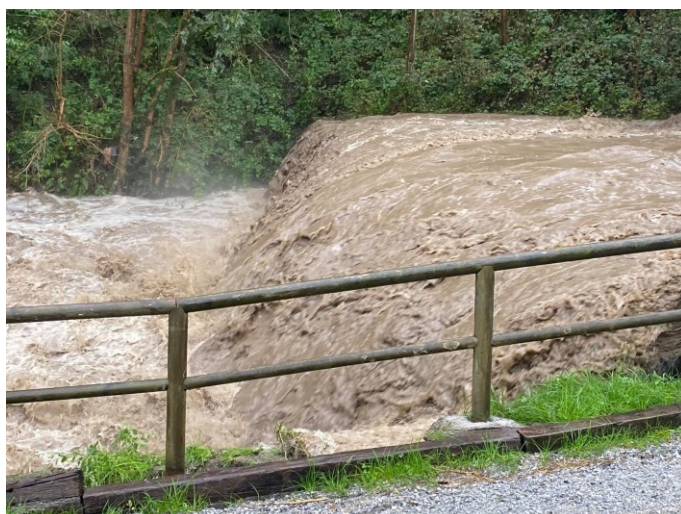
Foto n. 3 successiva all'ondata di maltempo

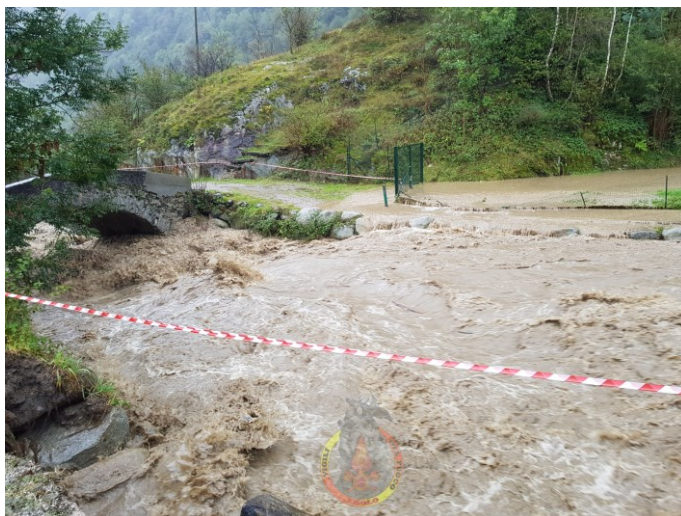
Foto n. 4 successiva all'ondata di maltempo

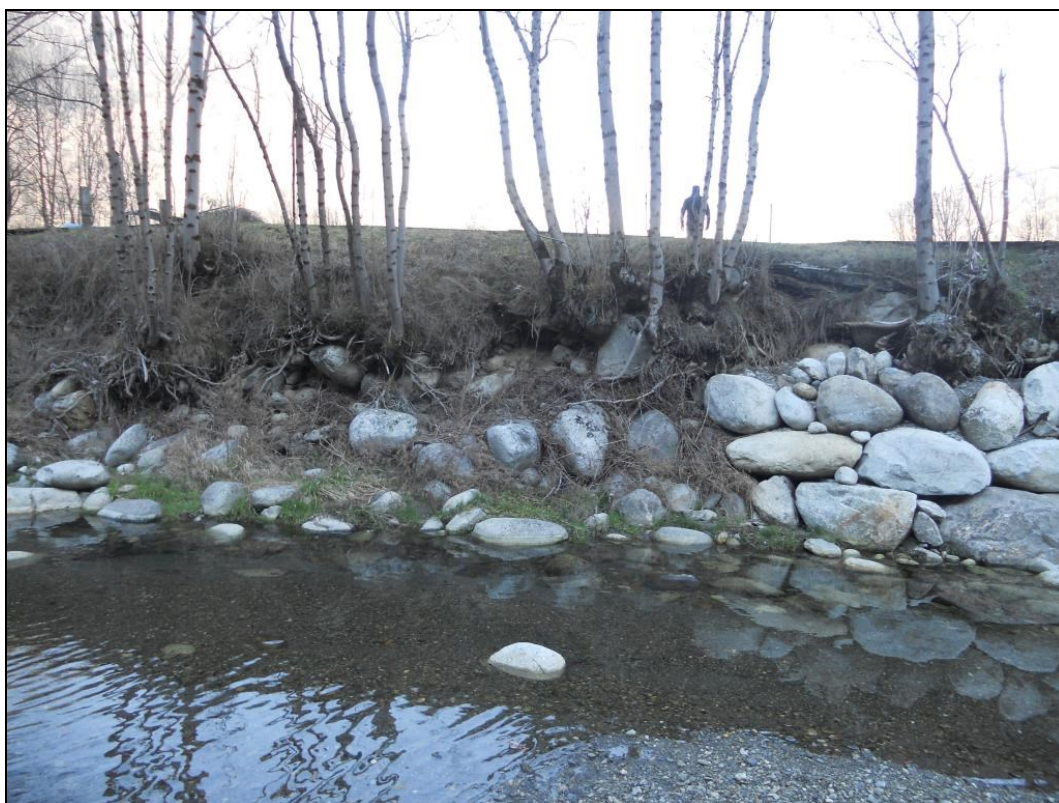
INTERVENTO n. 1

- tratto di circa 25 metri in sponda sinistra a monte del ponte con ciglio scarpata eroso e scavernato, e presenza di alberi con radici esposte a rischio di caduta in alveo;
- tratto di circa 20 metri in sponda destra a monte del ponte con scogliera in massi parzialmente crollata in alveo che ha provocato, inoltre, il danneggiamento nel tratto interessato del “percorso vita” che si snoda a fianco del corso del T. Ogliolo;
- materiale litoide depositato a valle della soglia trasversale in alveo esistente e presenza di piante sulle sponde in equilibrio precario;
- copertina in lastre di pietrame in corrispondenza della gaveta della soglia trasversale esistente parzialmente mancante in quanto trascinata via dall'ondata di piena.

Scarpata erosa in sponda sinistra

- operazioni preliminari di taglio piante pericolanti presenti sul ciglio del tratto da 25 metri in sponda sinistra con scarpata erosa e scavernata da ripristinare;

- raccolta, taglio e smaltimento delle alberature schiantate presenti in alveo;
- formazione di tratto di scogliera, ammorsata sulle testate nei tratti di arginatura già presenti a monte e a valle, di altezza pari a circa 2,60 m, da realizzare con massi ciclopici intasati in calcestruzzo e posta al piede del tratto di circa 25 metri in sponda sinistra con ciglio scarpata eroso e scavernato da ripristinare, con successiva creazione di scarpata in terra di raccordo alla quota del sovrastante "percorso vita", protetta e rinforzata con geostuoia e successivamente inerbata;

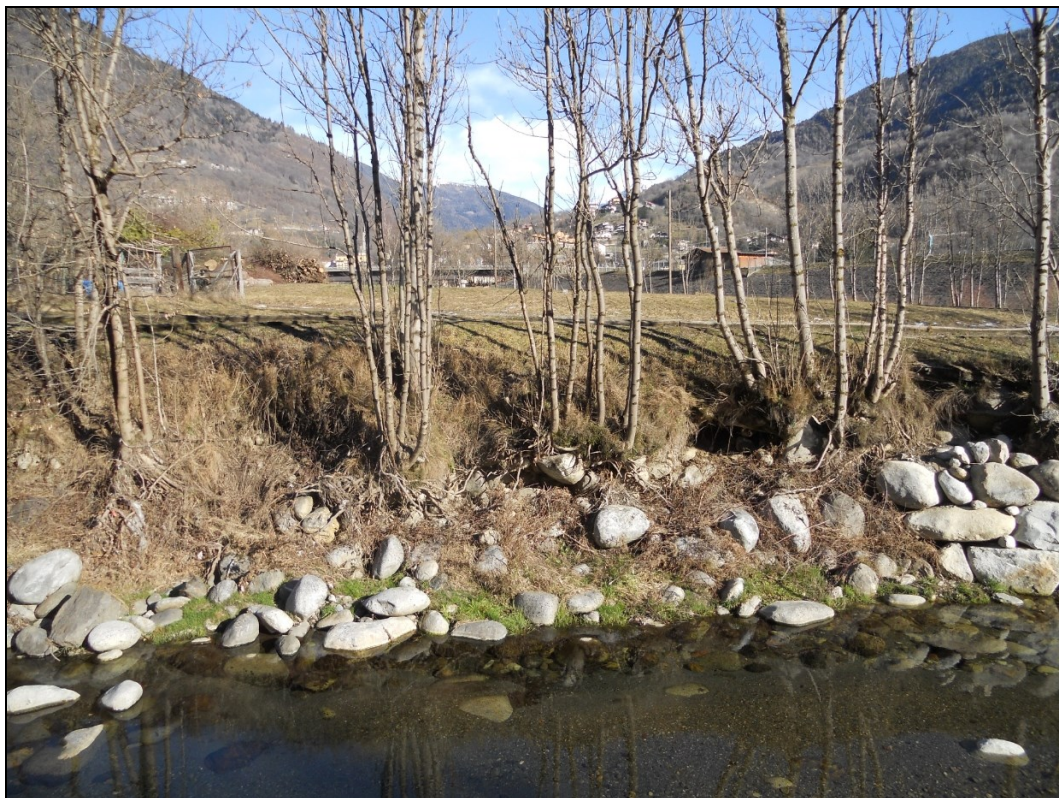
Scarpata erosa in sponda sinistra (vista da sponda destra)

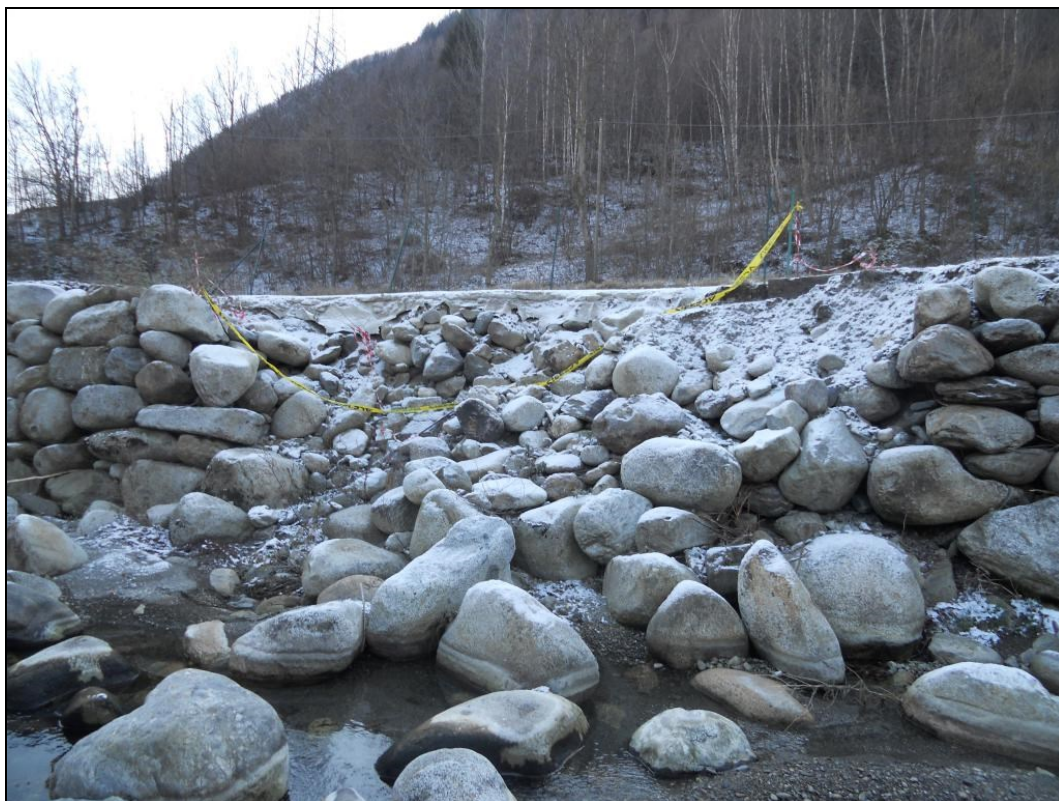
Scogliera crollata in sponda destra

- ripristino di tratto di scogliera crollata, ammorsata sulle testate nei tratti di arginatura già presenti a monte e a valle, di altezza pari a circa 2,60 m, da realizzare con massi ciclopici intasati in calcestruzzo e posta al piede del tratto di circa 20 metri in sponda destra con ricostruzione del "percorso vita" danneggiato in sommità;

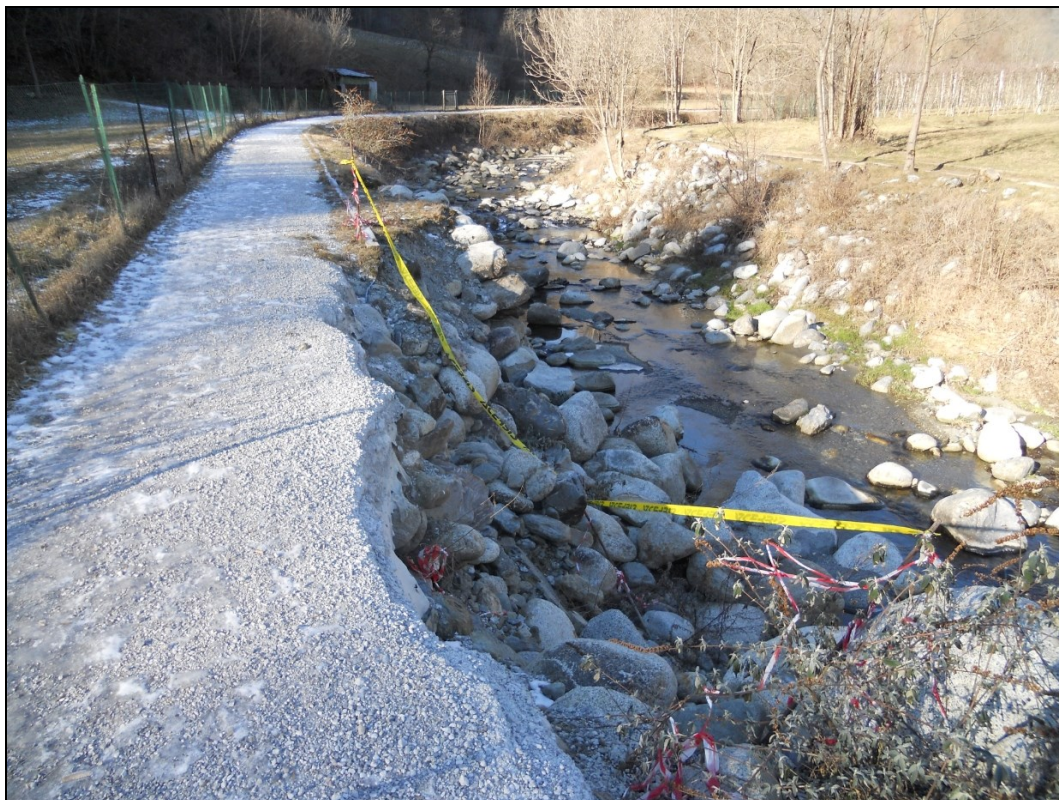
Percorso Vita trascinato in alveo in seguito al crollo della scogliera in sponda destra

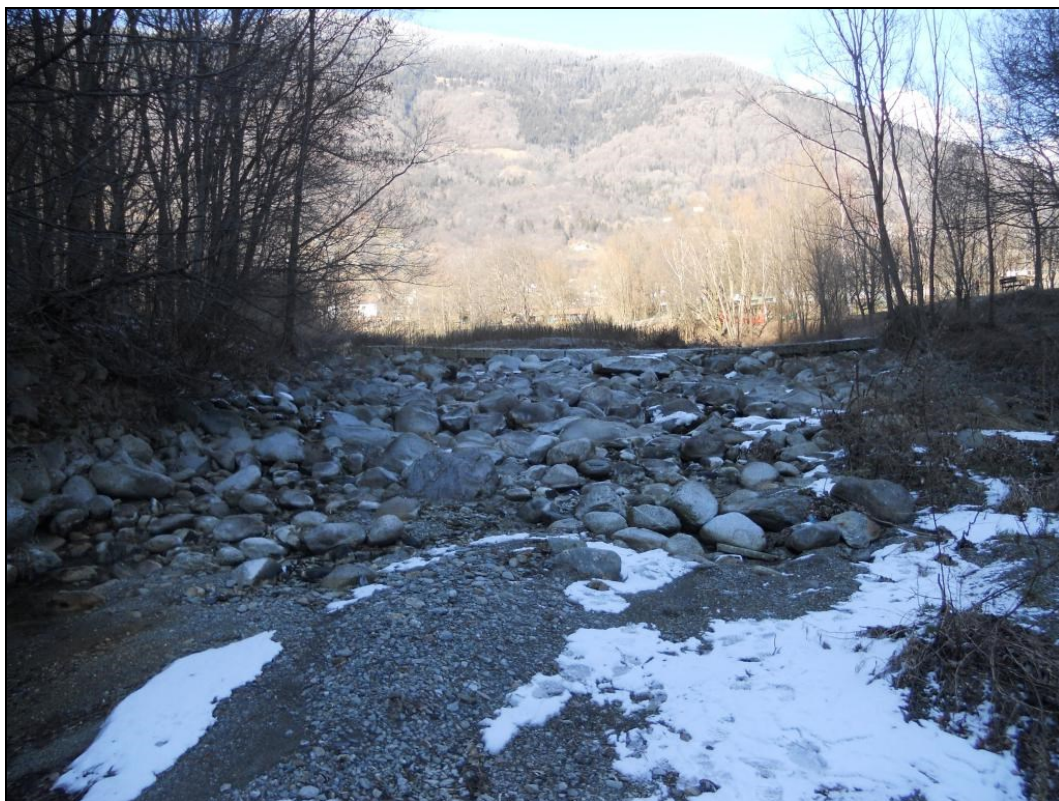
Materiale litoide depositato a valle della soglia (vista da valle)

- formazione di circa 120 mc di selciatoone a secco a valle della soglia trasversale esistente (lunghezza di 5 metri per tutta la larghezza della soglia) con parziale riutilizzo del materiale litoide depositato se di dimensioni ritenute adatte dalla D.L. (opere compensative a scomputo valorizzazione materiale scavato).

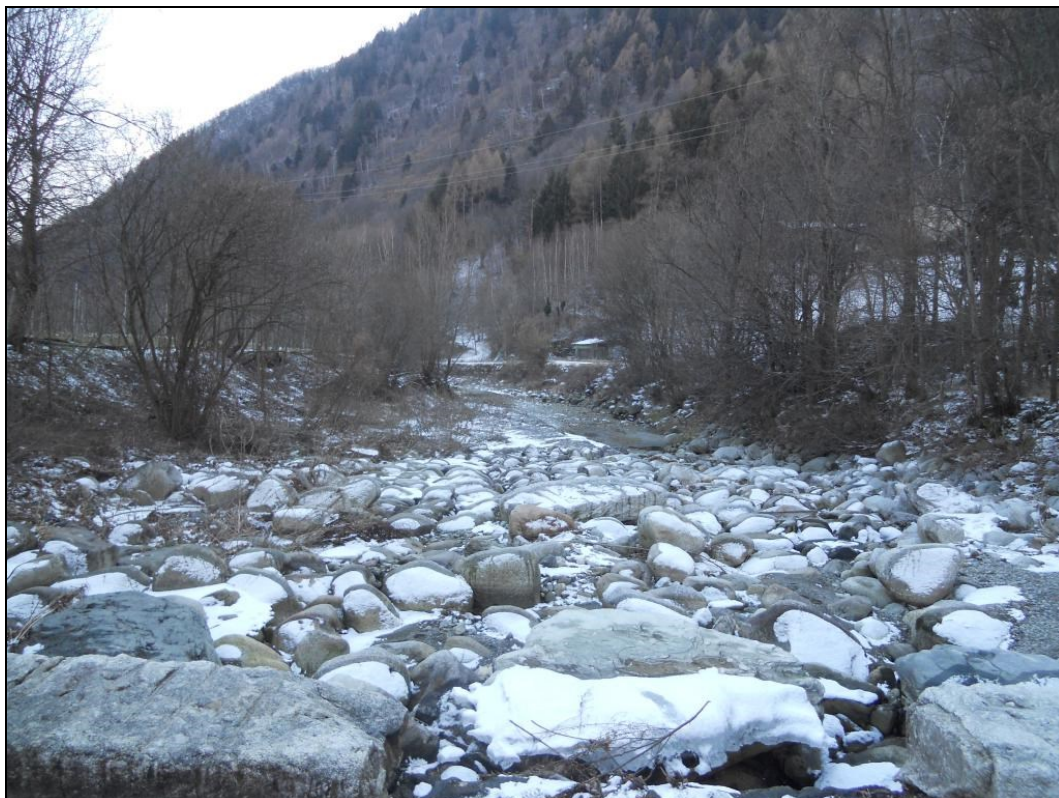
Materiale litoide depositato a valle della soglia (vista da monte)

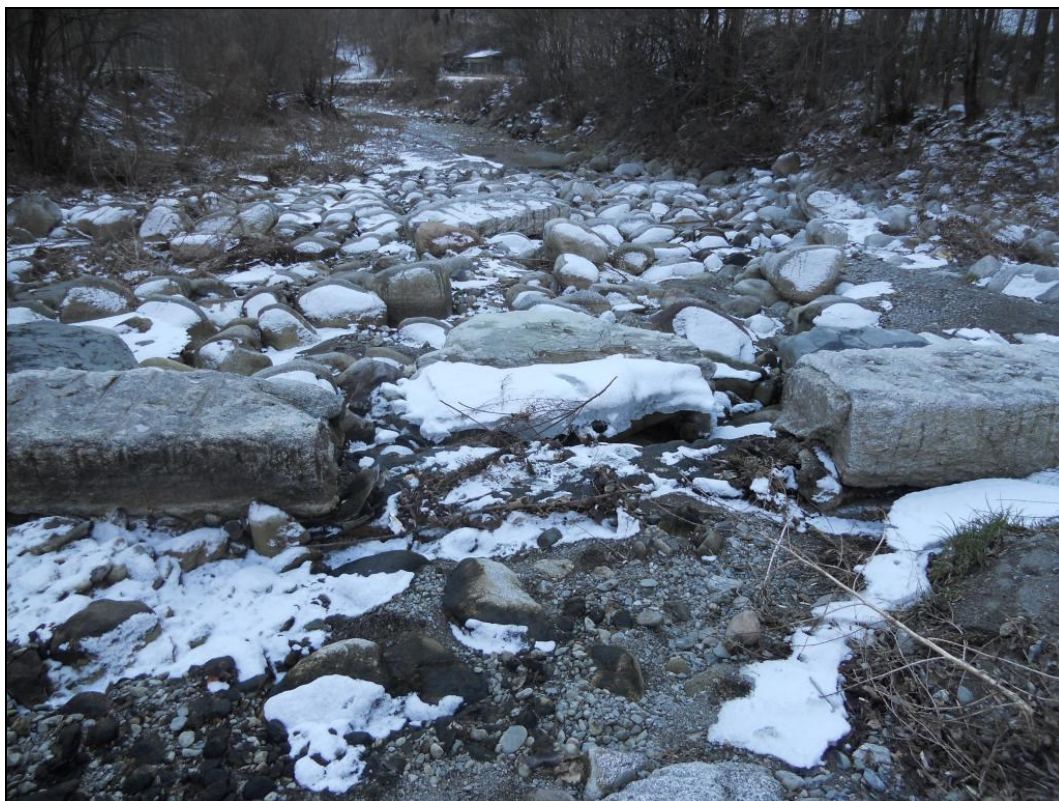
Copertina in pietrame mancante in corrispondenza gaveta soglia trasversale

- ripristino porzione di copertina mancante in lastre di pietrame in corrispondenza della gaveta della soglia trasversale esistente;
- spostamento di circa 300 mc di materiale litoide depositato in alveo a valle della soglia trasversale esistente, con parziale riutilizzo dello stesso per la formazione dei nuovi tratti di arginatura se di

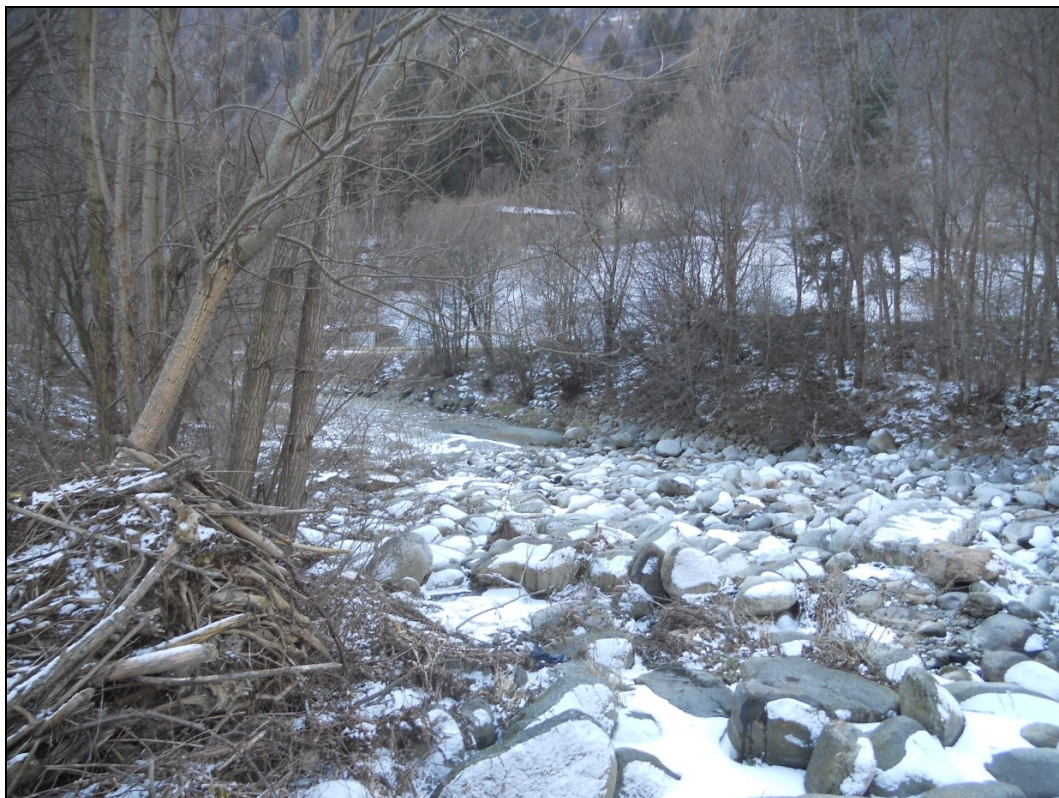
Piante sulle sponde in equilibrio precario

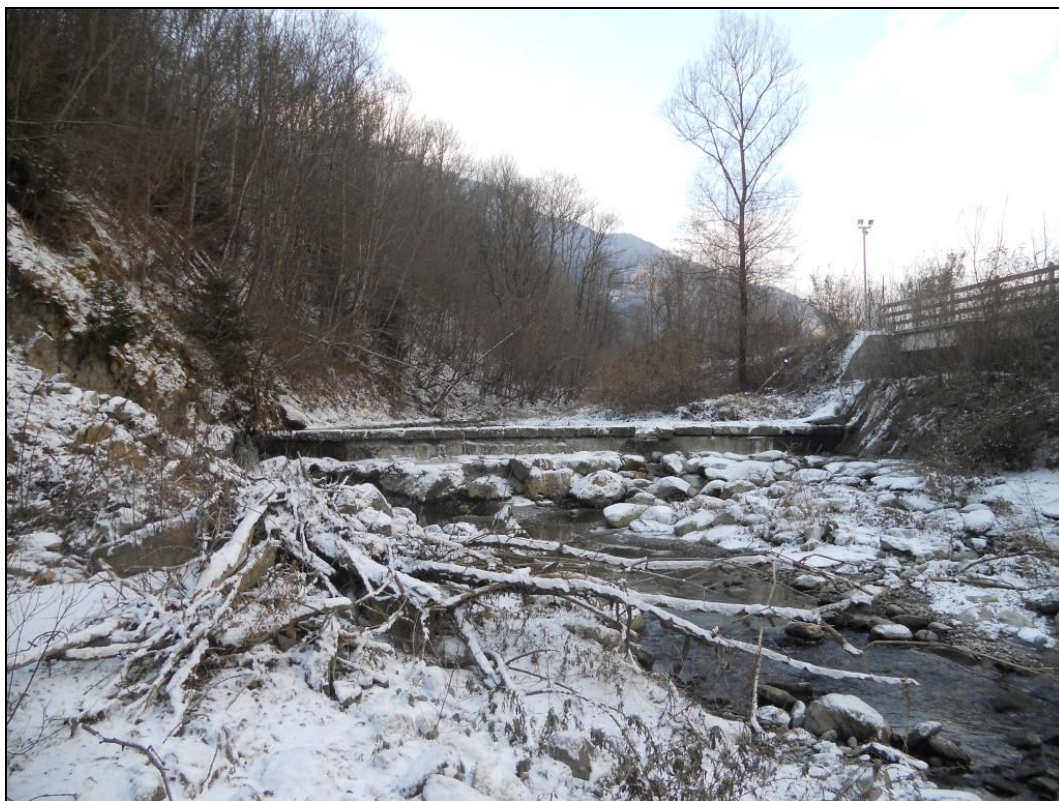
INTERVENTO n. 5

- tratto di circa 35 metri in sponda destra, appena a monte e subito a valle della soglia trasversale in alveo esistente, con presenza di materiale franato accumulatosi al piede dalla parete rocciosa e ciglio frana con presenza di alberature a rischio caduta;
- tratto mancante di copertina in lastre di pietrame della soglia trasversale esistente probabilmente trascinato a valle dall'ondata di piena.

Vista soglia esistente da valle con presenza di piante schiantate (sopra) e vista frana (sotto)

- operazioni preliminari di taglio piante pericolanti poste sul ciglio superiore della frana, contestuale scoronamento con disaggio dei massi pericolanti e successiva regolarizzazione del profilo ad opera di addetti formati al lavoro in parete (*c.d. rocciatori*) – sviluppo del profilo circa 50 metri;

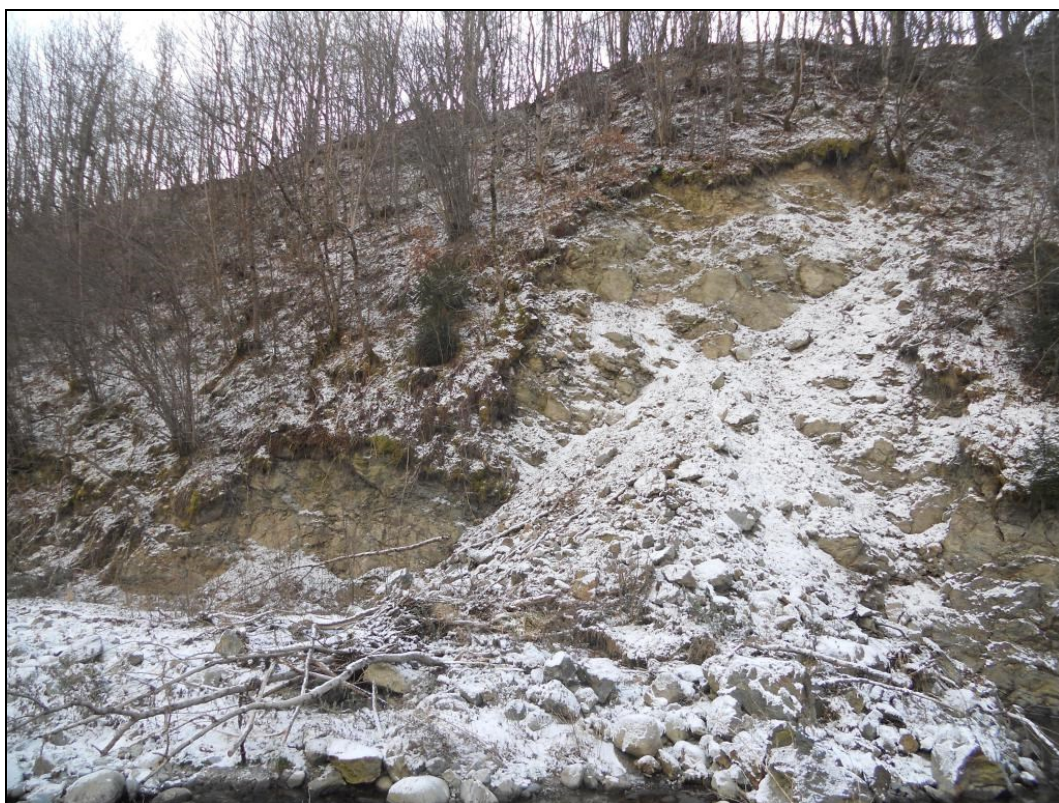
Vista frana in sponda destra

- formazione di scogliera di altezza pari a 2,00 m, da realizzare con massi ciclopici intasati in calcestruzzo, posta al piede del tratto franato di circa 35 metri in sponda destra, previo sbancamento e riprofilatura di parte del materiale depositatosi al piede della parete rocciosa. La scarpata in terra di raccordo tra la sommità della scogliera e la parete rocciosa retrostante verrà protetta e rinforzata con geostuoia e successivamente inerbita;

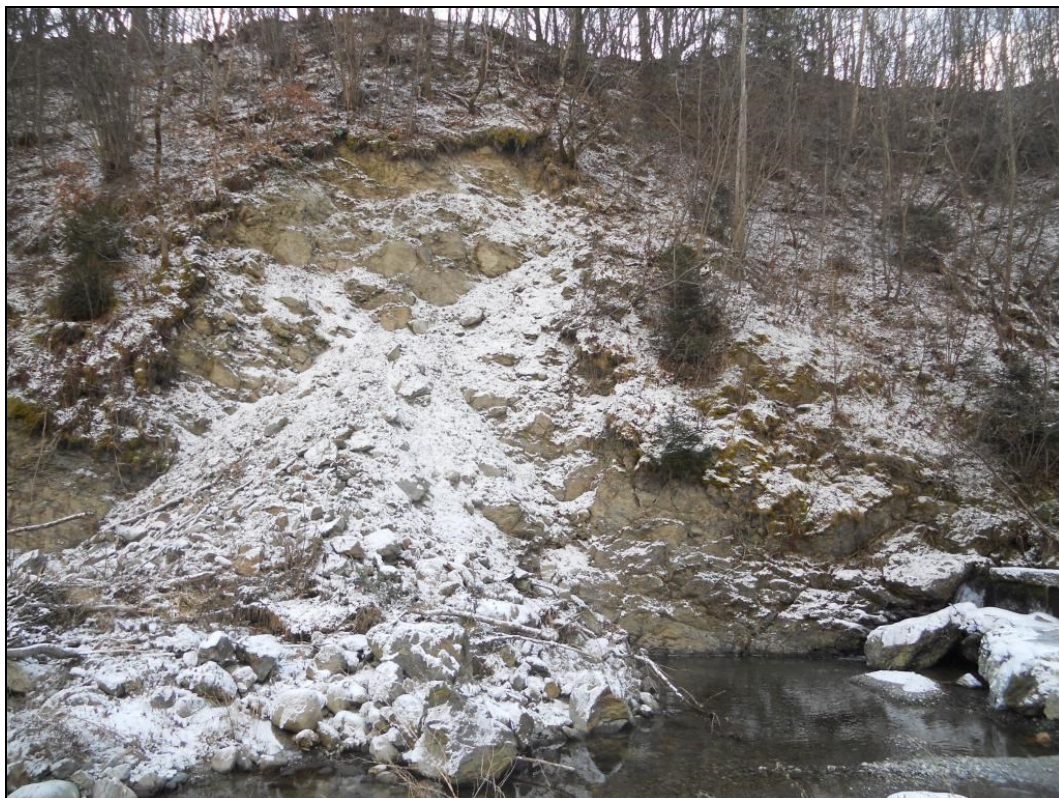
Vista frana in sponda destra

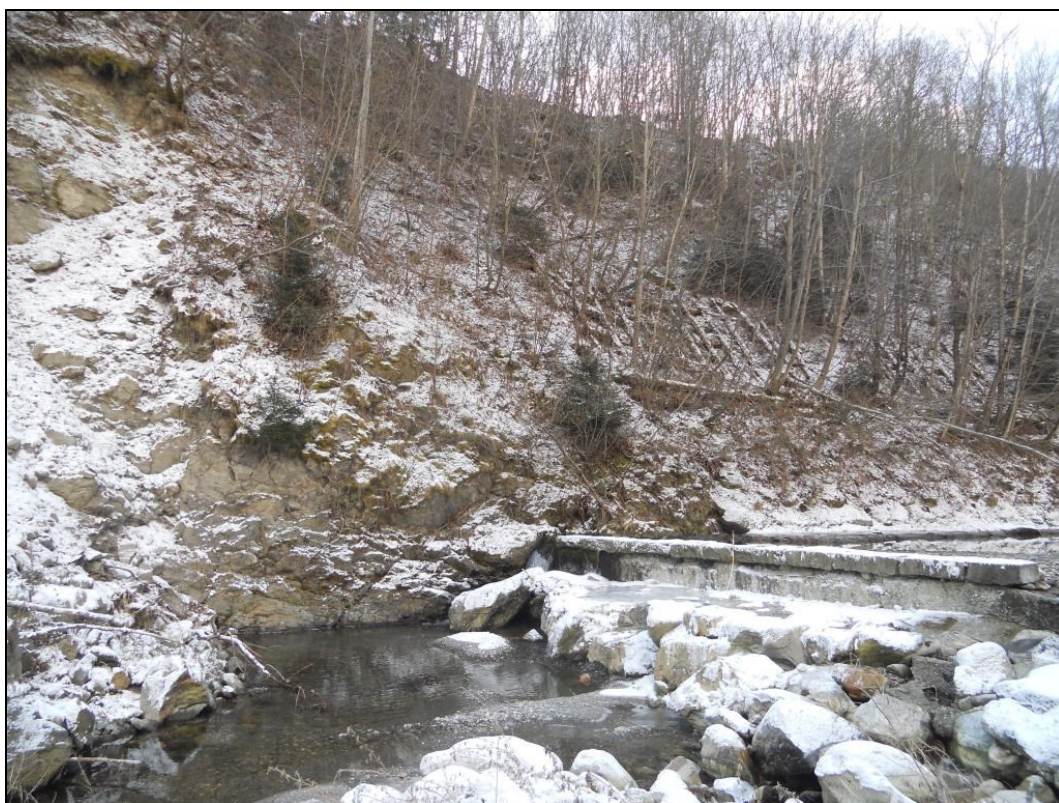
Vista frana in sponda destra

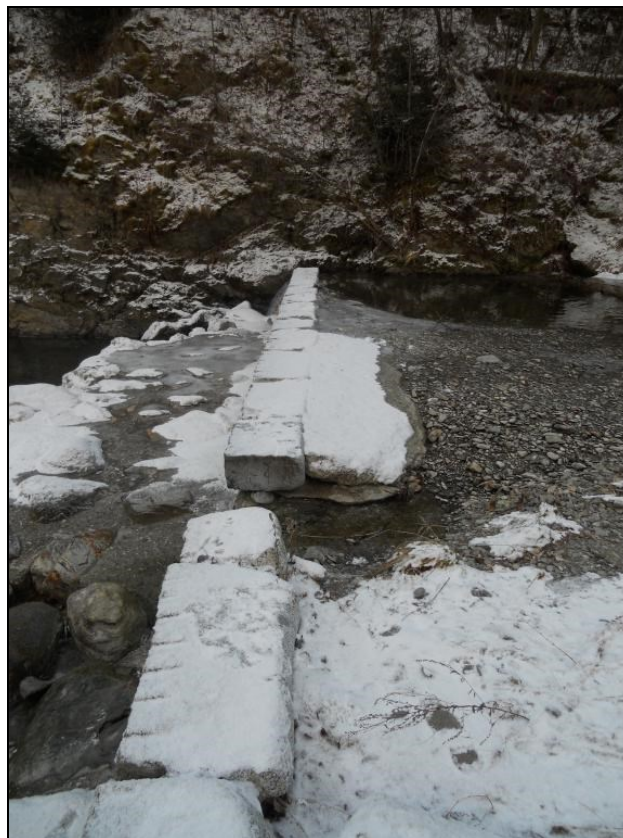
Copertina in pietrame mancante della soglia trasversale

- ripristino porzione di copertina mancante in lastre di pietrame della soglia trasversale esistente;
- raccolta, taglio e smaltimento delle alberature schiantate presenti in alveo.

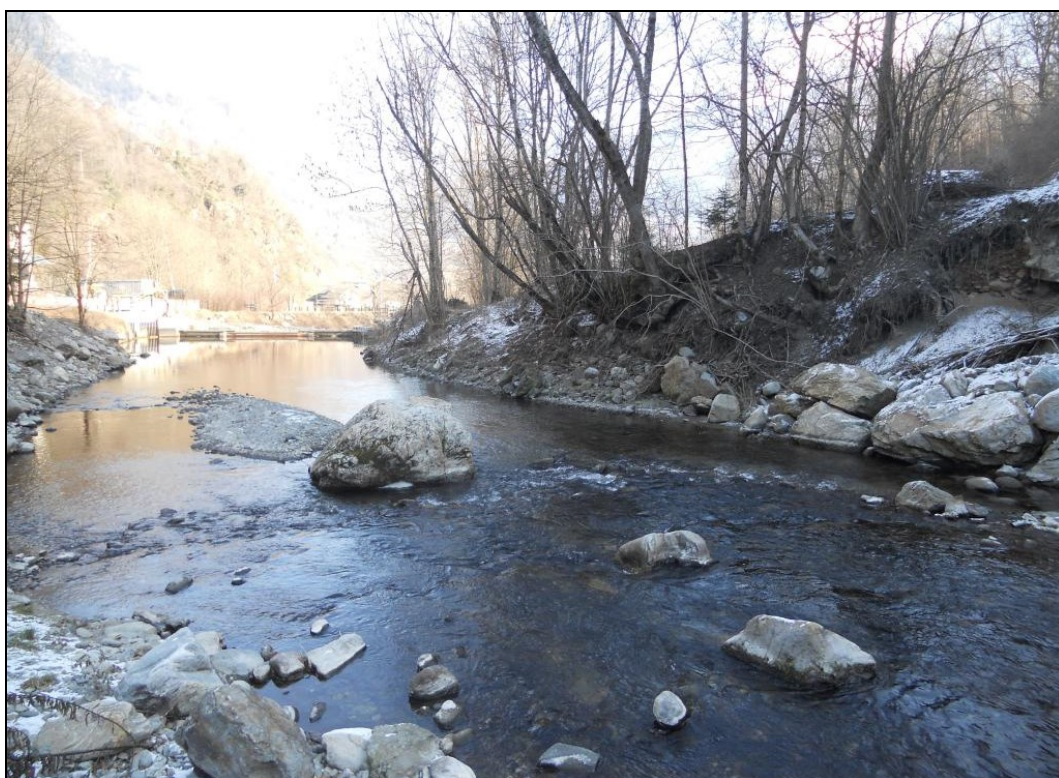
INTERVENTO n. 6

- tratto di circa 44 metri in sponda destra con presenza di materiale franato accumulatosi al piede dalla parete rocciosa e ciglio frana con presenza di alberature a rischio caduta;
- tratto di circa 36 metri in sponda destra, subito a valle del precedente, con scarpata in terra erosa, scavernata e con presenza di vegetazione schiantata in alveo o a rischio caduta.

Scarpata erosa e “scavernata” in sponda destra con piante pericolanti sul ciglio

- operazioni preliminari di taglio piante pericolanti poste sul ciglio superiore della frana e sul ciglio della scarpata erosa e scavata, contestuale scoronamento con disaggio dei massi pericolanti e successiva regolarizzazione del profilo ad opera di addetti formati al lavoro in parete (*c.d. rocciatori*) – sviluppo del profilo circa 110 metri;
- applicazione sulla parete rocciosa ripulita, di rete in aderenza tipo Tecco G45/2 con resistenza a trazione longitudinale non inferiore a 85 kN/m, ancorata mediante barre continue filettate tipo “Diwydag” infisse

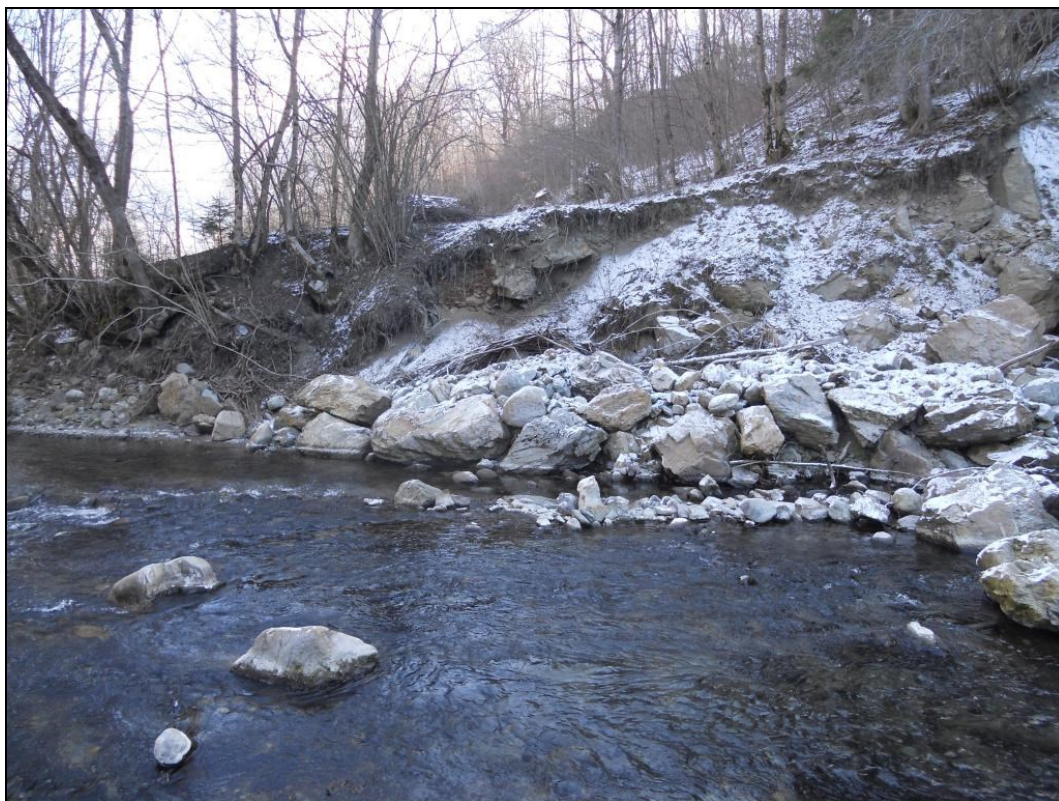
Scarpata erosa e scavernata in sponda destra con massi scivolati al piede

- formazione di berma protettiva di altezza pari a 1,00 m sopra il pelo dell'acqua, da realizzare con massi ciclopici intasati in calcestruzzo, posta al piede della parete rocciosa nel tratto franato di circa 44 metri in sponda destra, previo sbancamento e riprofilatura del materiale depositatosi;
- formazione scogliera di altezza pari a 2,00 m, da realizzare con massi ciclopici intasati in calcestruzzo, posta al piede del tratto di circa 36 metri in sponda destra con scarpata in terra erosa e scavernata, con creazione di scarpata in terra di raccordo tra la sommità della scogliera e il terreno superiore pianeggiante, protetta e rinforzata con geostuoia e successivamente inerbita;
- raccolta, taglio e smaltimento delle alberature schiantate presenti in alveo.

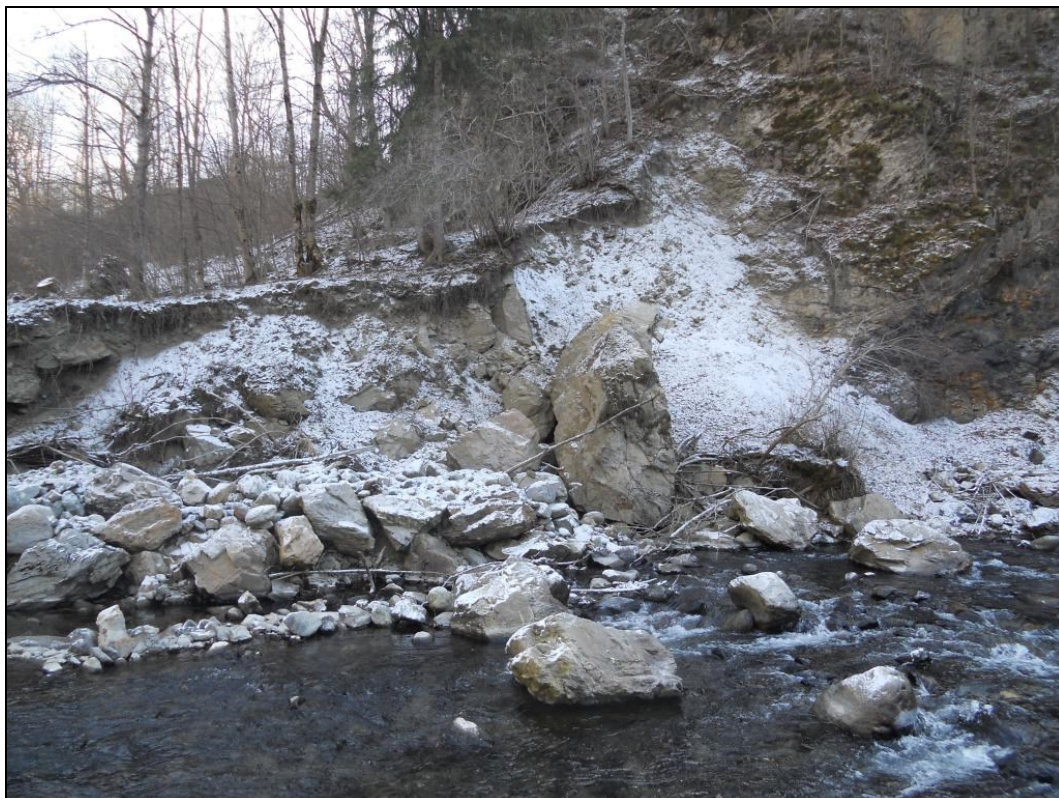
Scarpata erosa e scavernata in sponda destra – presenza masso ciclopico

per una profondità di 3,00 metri – quantità rete in aderenza pari a 750 mq circa – quantità ancoraggi pari a circa 188 x 3 metri di profondità. Il masso ciclopico di dimensioni maggiori esistente dovrà essere inglobato e fissato all'interno della rete;

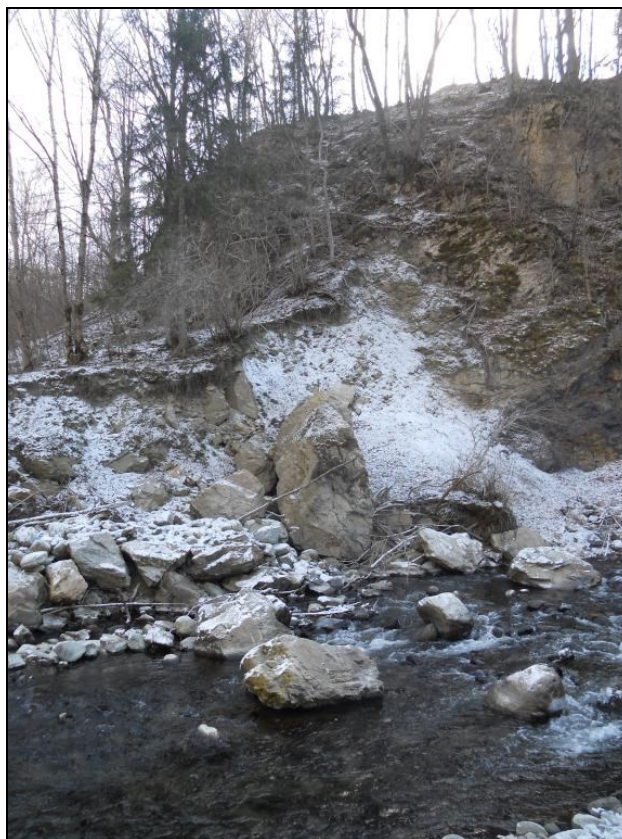
Vista frana in sponda destra

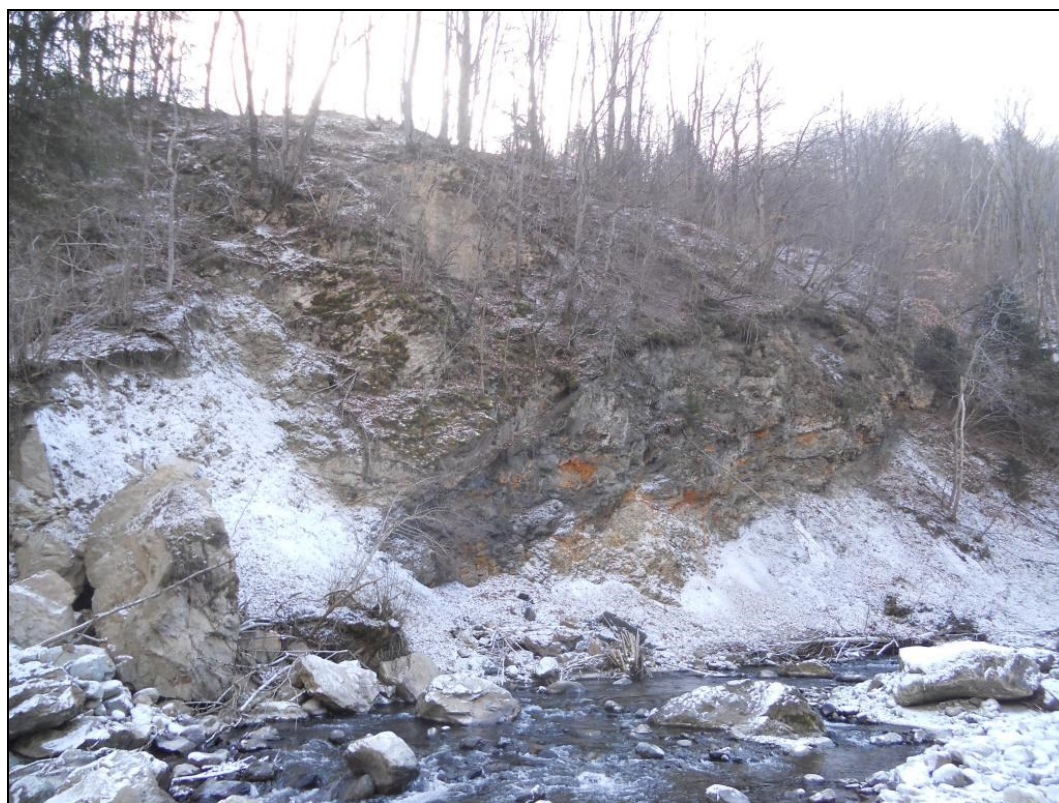
Vista frana in sponda destra

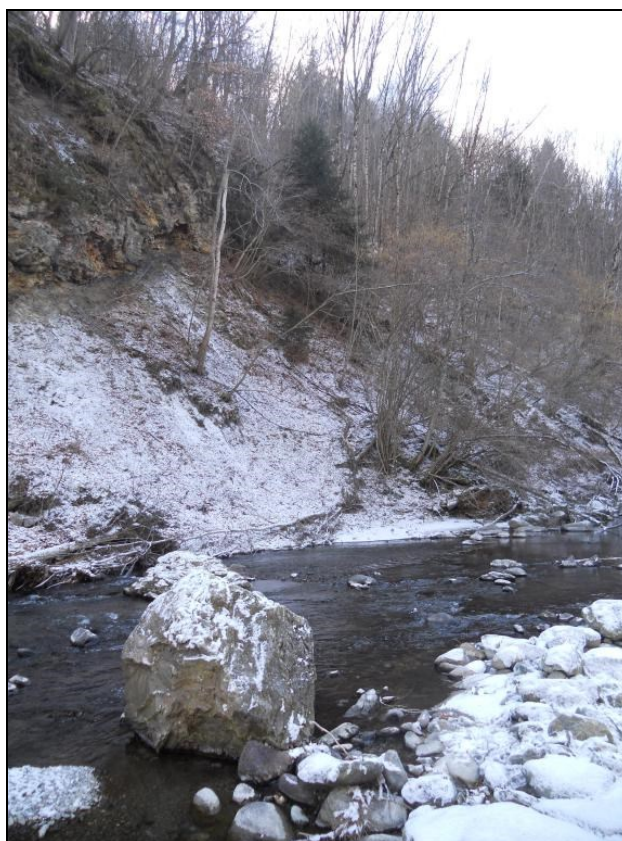
Vista frana in sponda destra

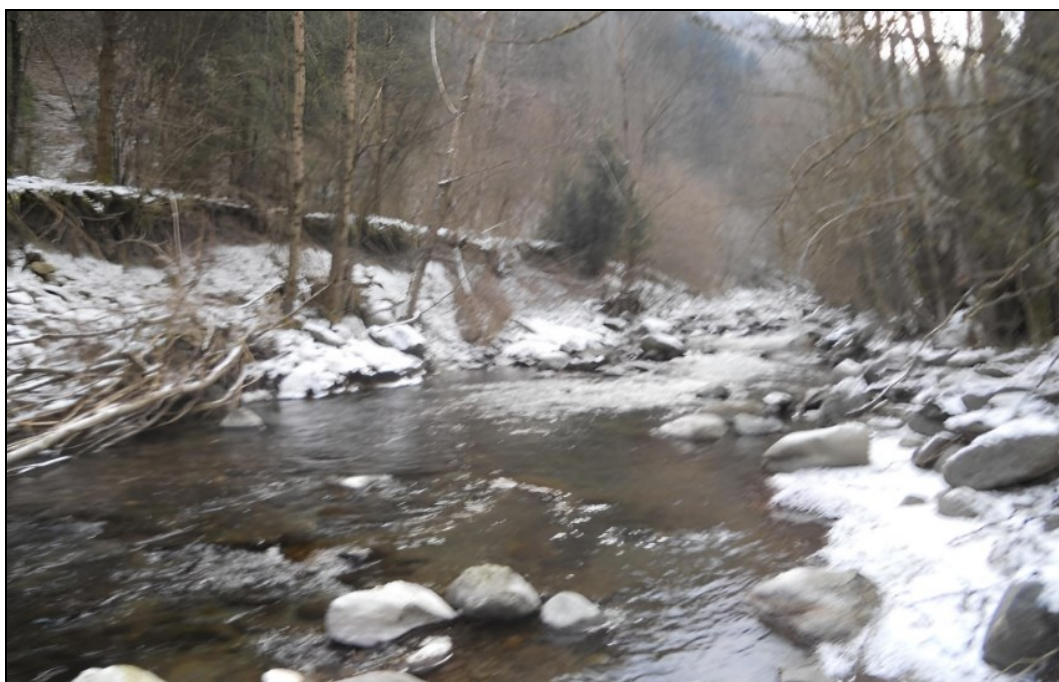
INTERVENTO n. 9

- tratto di circa 80 metri in sponda destra con scarpata in terra erosa e scavernata;
- presenza lungo il tratto franato e nei tratti adiacenti sia di piante sul ciglio a rischio caduta che già schiantate in alveo.

Scarpata erosa e scavernata in sponda destra

- operazioni preliminari di taglio piante pericolanti presenti sul ciglio del tratto da 80 metri in sponda destra con scarpata erosa e scavernata da ripristinare;
- formazione di berma protettiva di altezza pari a 1,00 m sopra il pelo dell'acqua, da realizzare con massi ciclopici a secco adeguatamente intasati con terreno vegetale e scaglie di dimensioni minori per la chiusura degli spazi tra un masso e l'altro, posta al piede del precedente tratto con creazione di scarpata in terra di raccordo tra la sommità della berma e il pianoro superiore che, vista la pendenza con rapporto 1:2 verrà semplicemente inerbita;
- raccolta, taglio e smaltimento delle alberature schiantate presenti in alveo nel tratto in oggetto e a monte e a valle dello stesso.

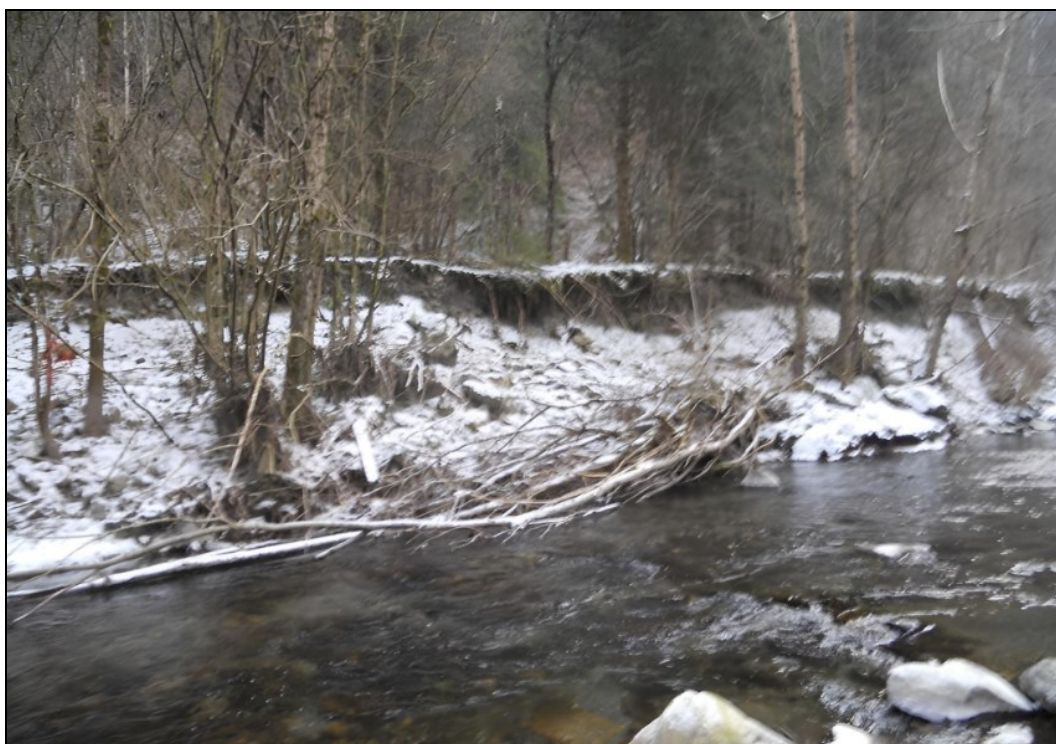
Scarpata erosa e scavernata in sponda destra

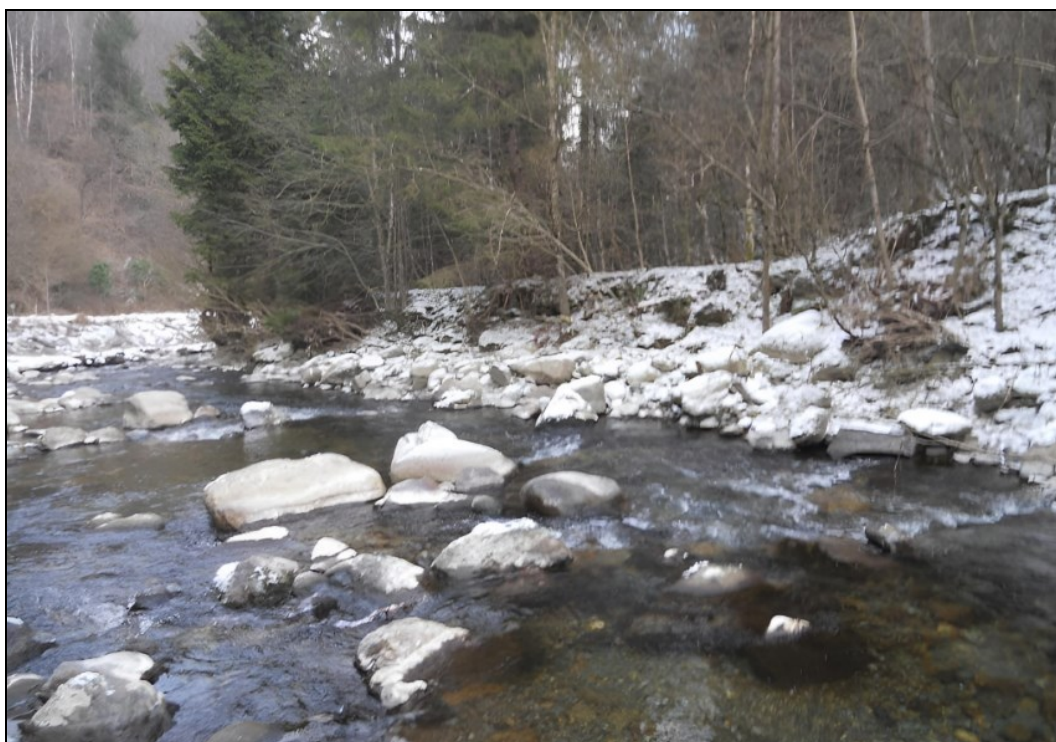
Scarpata erosa e scavernata in sponda destra
