## RESTAURO E RISANAMENTO CONSERVATIVO DEL COMPLESSO DENOMINATO "CA' DEL DUTUR"

### VARIANTE N°1

**ET.02**

Relazione  
tecnico-illustrativa

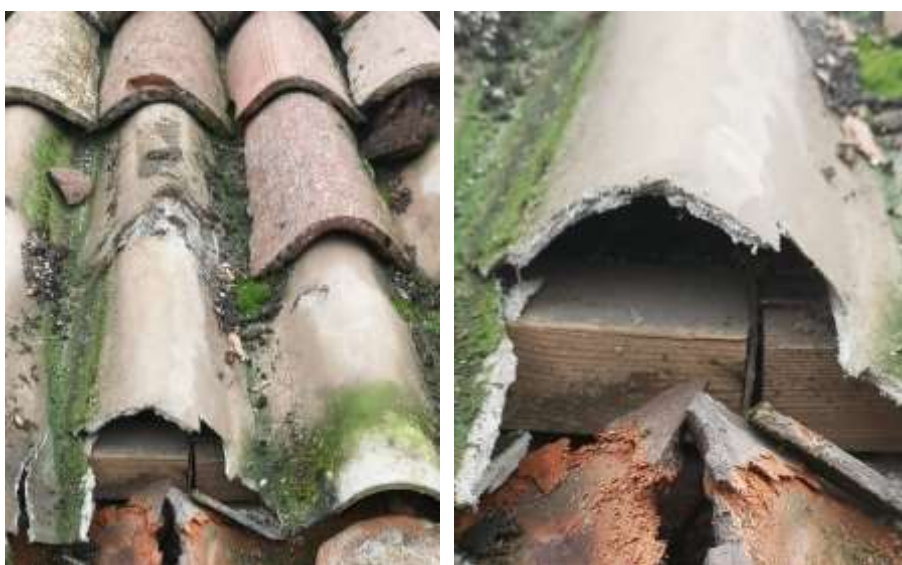
All'atto della rimozione del manto di copertura in coppi dell'edificio, si è constatata la presenza di **onduline sottocoppo** che, a seguito di analisi di approfondimento a cura della ditta Tecnoedil di Flero, si sono rivelate essere **lastre di cemento amianto**. Suddette lastre non sono **mai risultate visibili** durante i diversi sopralluoghi effettuati proprio a causa della loro ubicazione, occultata dal cassettonato in legno lamellare, all'intradosso, e dal manto in coppi, all'estradosso.

*Sottomanto a onduline in fibre di cemento amianto*

La fase di incapsulamento delle lastre sottomanto, prima della loro rimozione e/o movimentazione, prevede l'applicazione di un fondo a base di resine in emulsione acquosa e di un prodotto colorato a base elastomerica altamente impermeabile e resistente alle intemperie.

Una volta rimosse dalla copertura, le lastre in amianto verranno abbassate e temporaneamente depositate entro le aree confinate al secondo piano dell'edificio. Successivamente, si provvederà al loro spostamento al pianterreno in un'area del cantiere sita all'aria aperta. A seguito di una prima osservazione, è plausibile pensare che l'area interessata dalle onduline in fibre di amianto sia estesa solo fino alla muratura perimetrale dell'edificio: **sembrerebbe, infatti, che esse non siano presenti in corrispondenza della gronda della copertura**, ipoteticamente per una profondità di circa 1-1,20 m.

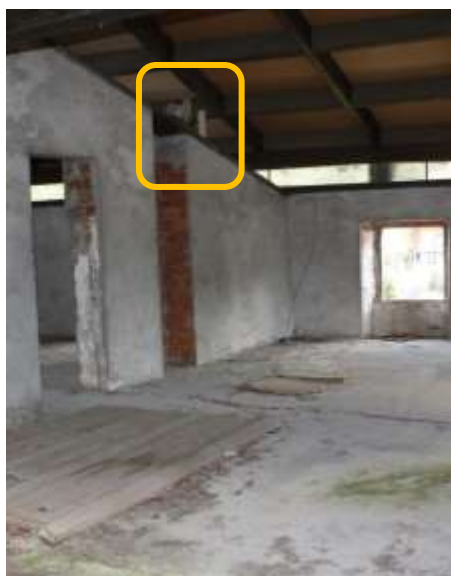
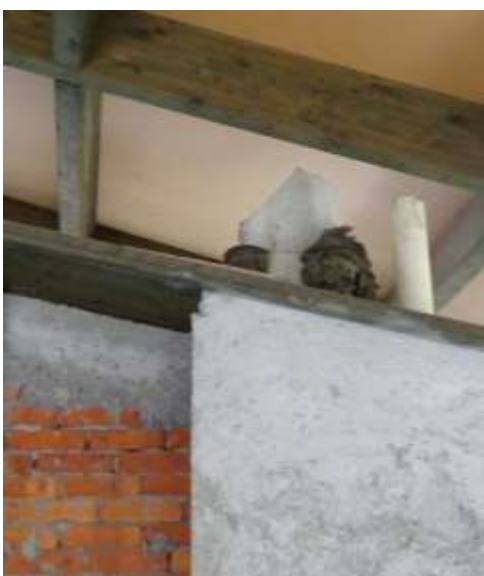
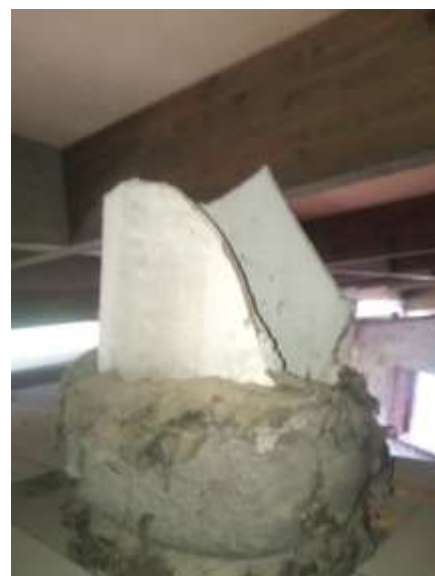
I campioni prelevati, contestualmente al sopralluogo effettuato dalla ditta in data 06.12.2023, hanno interessato non solo la copertura, ma anche una tubazione a sezione quadrata, fino a quel momento rimasta **celata alla vista** e ubicata nel muro di spina in corrispondenza del secondo piano.

*Tubazione a sezione quadrata vista dal locale P2-L01*

Sono presenti in tutto 4 tubazioni analoghe, di cui: n. 2 inglobate nel muro di spina; n. 2 inglobate nella muratura perimetrale.

Tale lavorazione si rende necessaria al fine di incapsulare e rimuovere le tubazioni lungo il muro di spina e il muro perimetrale sito a sud. Si prevede, dunque, la demolizione localizzata della muratura da ambedue i lati al fine di **facilitare le operazioni di bonifica**. Una volta rimosse le tubazioni, si procederà al ripristino della muratura con elementi e malte analoghe a quelle esistenti.

Per quanto concerne l'incapsulamento delle tubazioni a sezione squadrata, si procederà analogamente a quanto descritto per le lastre sottomanto presenti in copertura.
