COMUNE DI Sonico
PROVINCIA DI BRESCIA

RIQUALIFICAZIONE INTERNA PALESTRA

SCUOLA ELEMENTARE COMUNALE

RELAZIONE ILLUSTRATIVA E QUADRO ECONOMICO

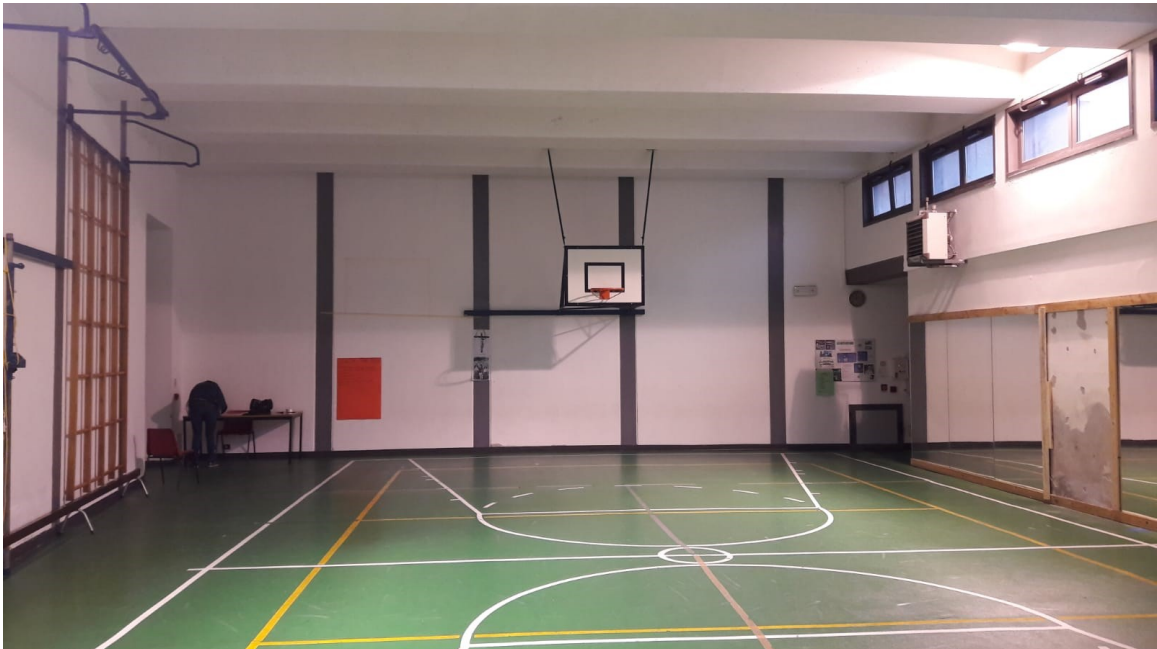
Interno Palestra

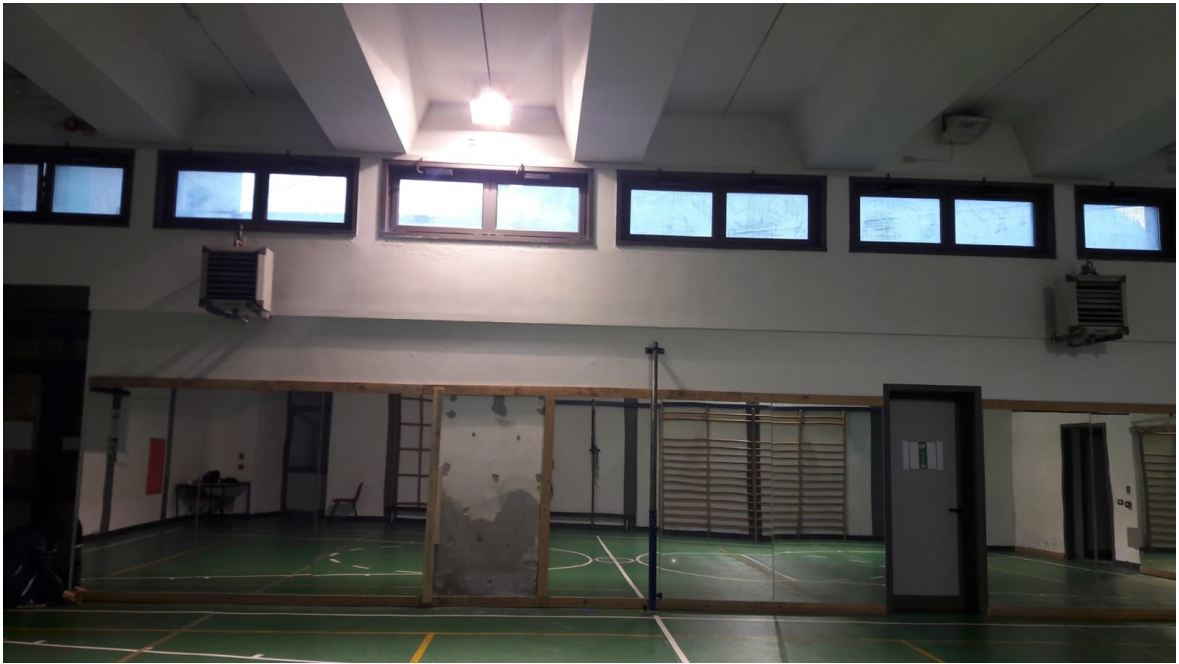
Interno Palestra

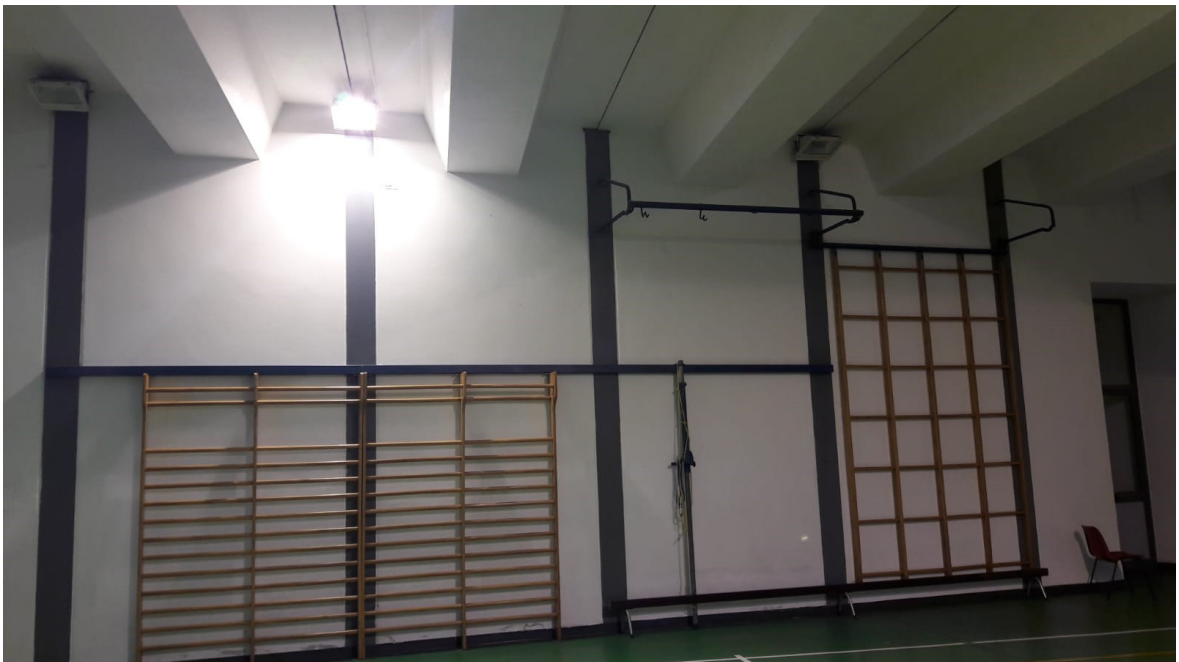
Copertura Palestra

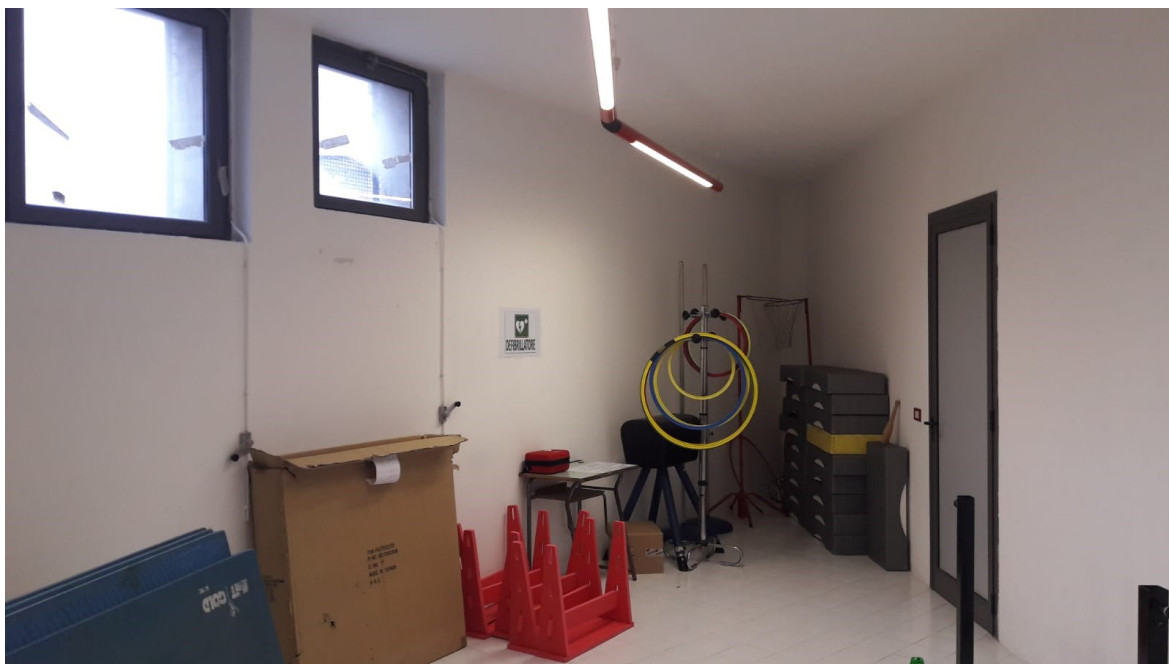
Magazzino

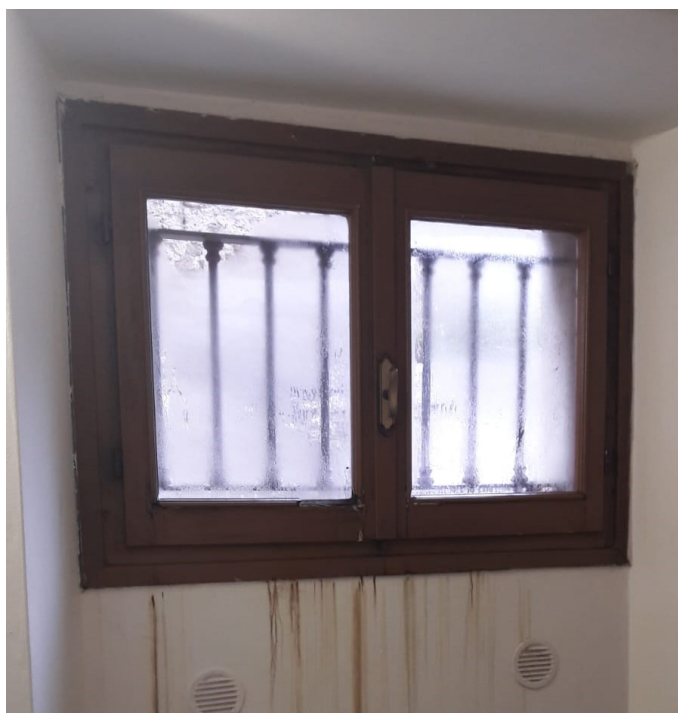
- 3) Zoccolini battiscopa inadeguati.
- 4) Specchi sulle pareti da sostituire.
- 5) Quadro elettrico rovinato e con carpenteria inadeguata.
- 6) Serramento in legno deteriorato alla sommità del vano scala di collegamento con la adiacente scuola elementare.

Serramento da sostituire

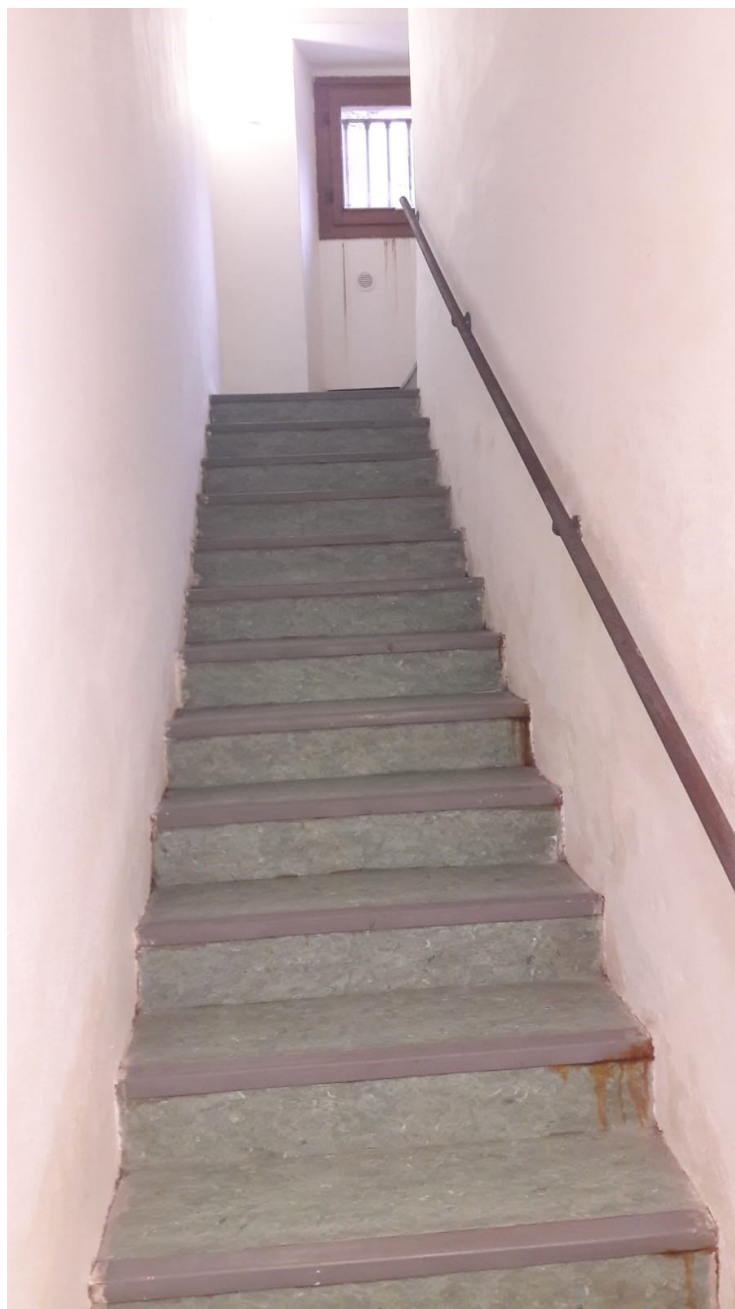
Scala servizio scuola con problemi di umidità di risalita

- Rimozione dell'intonaco ammalorato nelle varie parti.
- Rimozione degli zoccolini battiscopa.
- Formazione di sbarramento chimico continuo su murature aventi umidità di risalita tramite perforazione di fori, diam. nominale mm. 12 , eseguiti con interasse di 10-12 cm. lungo la parete da trattare. Iniezioni di gel nei fori eseguiti, onde raggiungere l'efficacia contro l'umidità di risalita.

- Esecuzione di intonaco deumidificante macroporoso traspirante deumidificante premiscelato con leganti speciali, costituito da un primo strato di fondo e da uno strato di finitura, applicato con le necessarie poste e guide, rifinito con uno strato di malta fine, lisciato con frattazzo metallico.

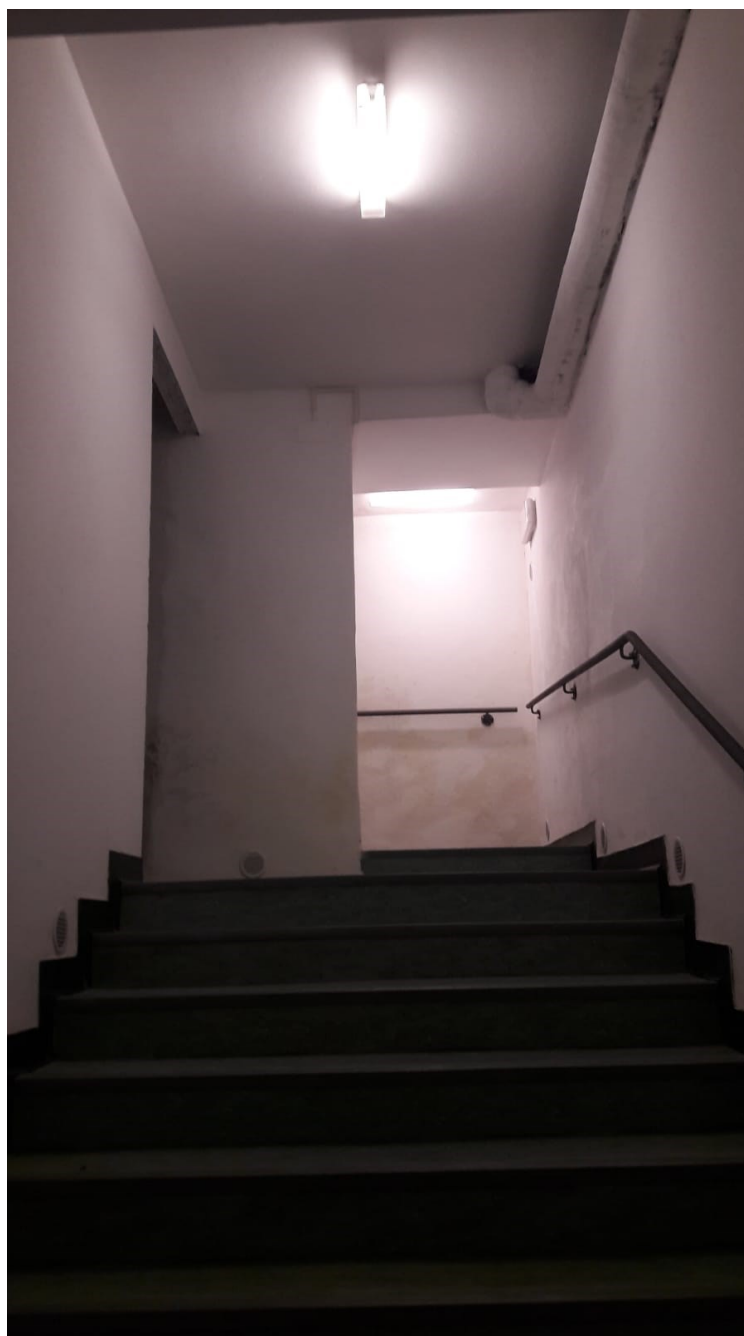
Scala servizio scuola con problemi di umidità di risalita

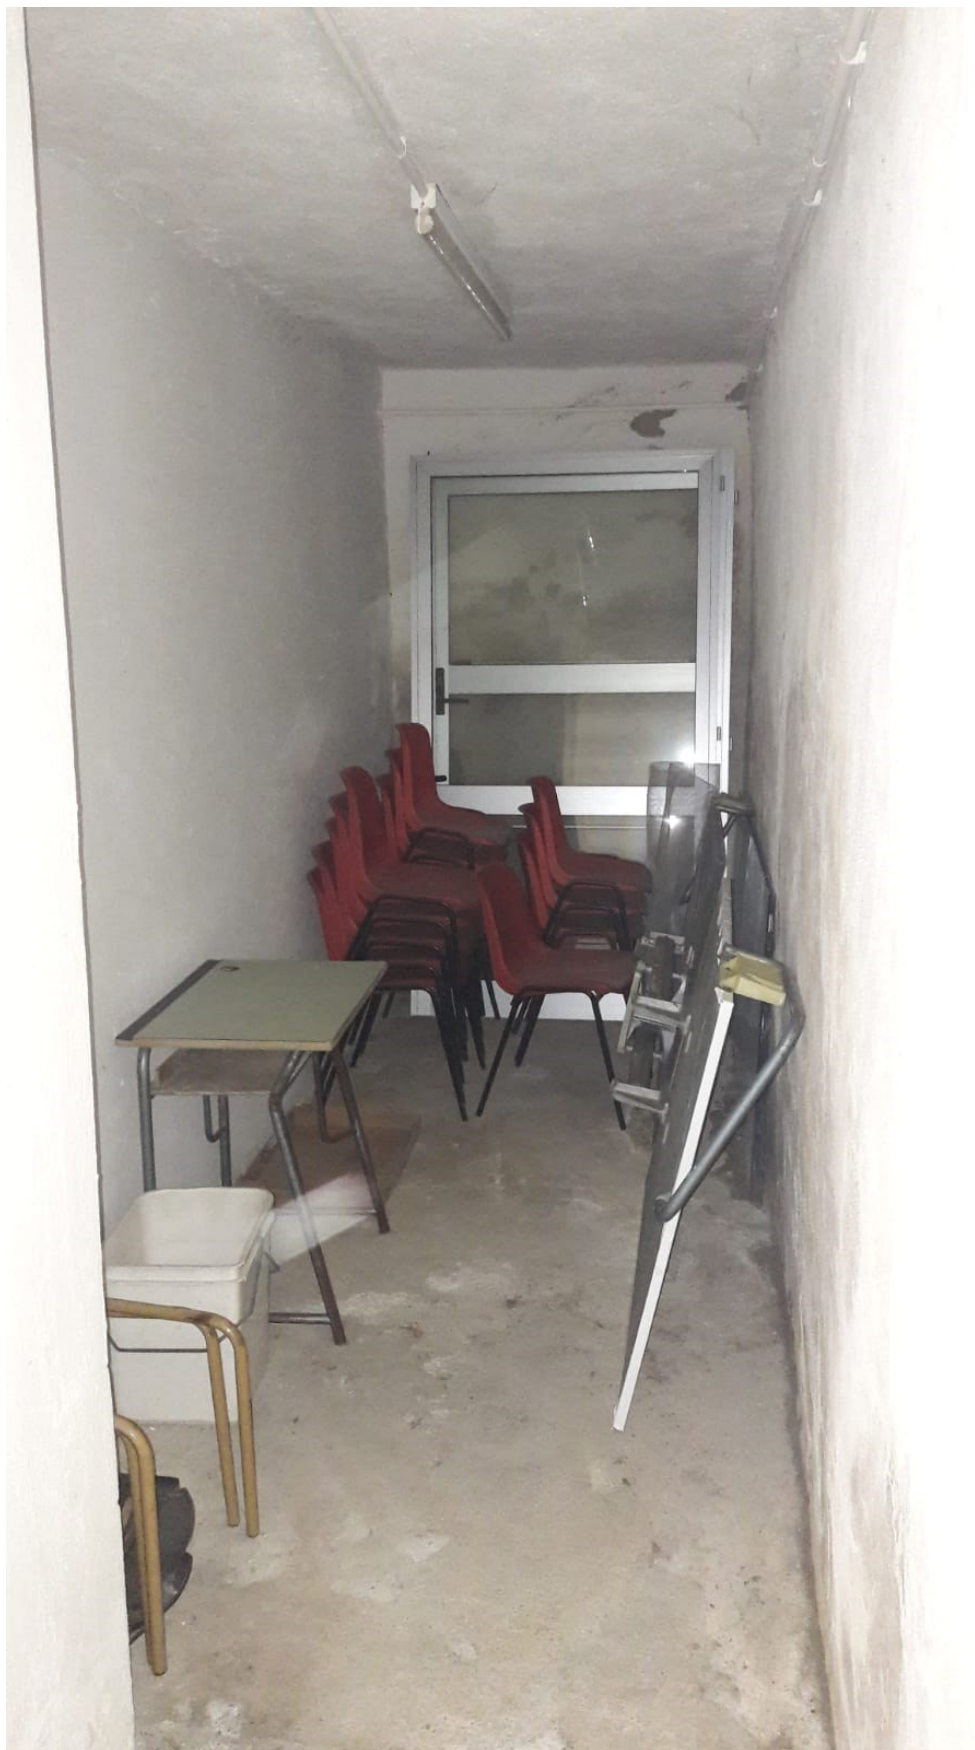
Vano chiuso da riqualificare per intonaco e umidità di risalita
