Comune di Braone

PROGETTO ESECUTIVO

Ripristino opere di difesa arginale e risezionamento alveo del
Torrente Palobbia in Comune di Braone (BS)

RELAZIONE TECNICA ILLUSTRATIVA

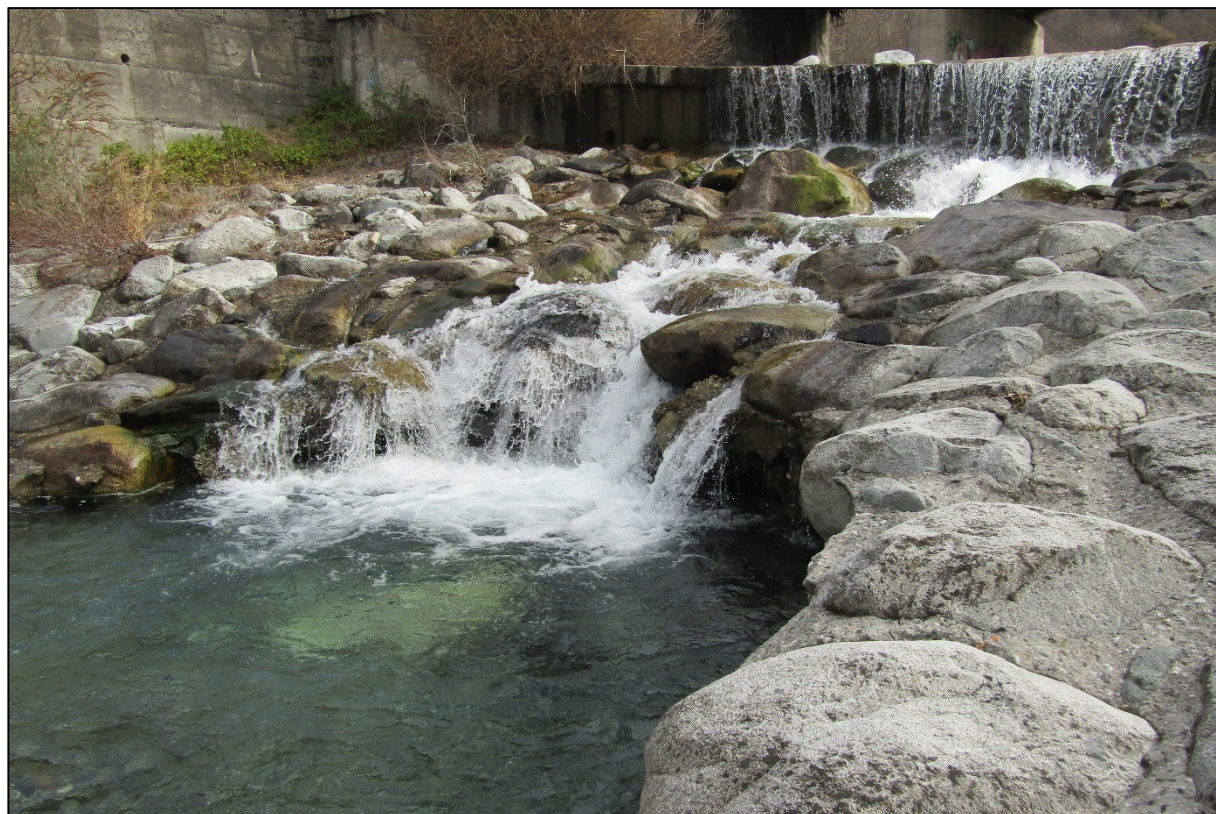
Fig. 5 – Vista del selciato da ripristinare

valle all'altezza del ponte di via Palobbia, ed avrà fondazione ad L con base pari a 4 m, altezza 1 m e spalla di altezza pari a 2 m e spessore 1 m anch'essa con sovrastante scivolo in pietrame. In corrispondenza delle soglie presenti all'altezza del ponte di via Palobbia sarà ripristinato il selciato/cunettone che si presenta in pessime condizioni, per una lunghezza di circa 16,20 m per tutta la larghezza dell'alveo (circa 26,5 m).

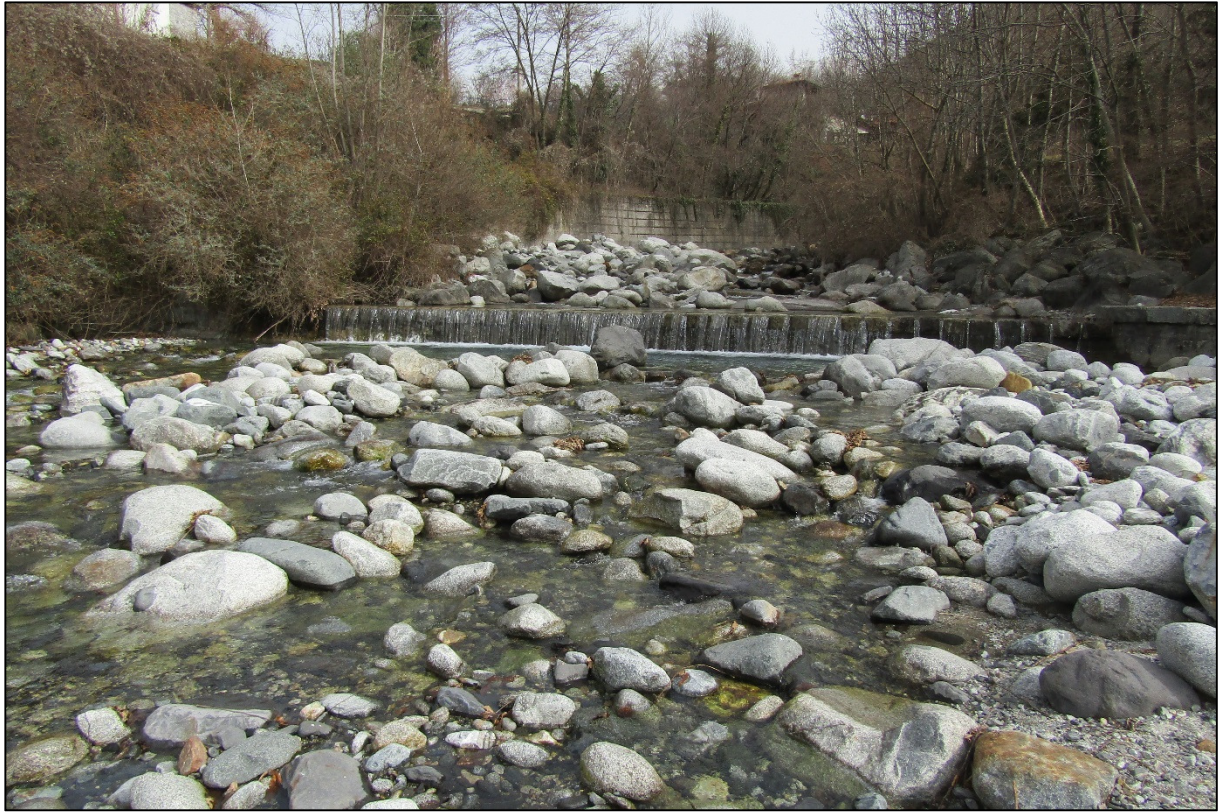
Fig. 6 – Vista della soglia esistente oggetto di intervento

Il progetto prevede il rifacimento del cunettone in corrispondenza del ponte su Via Palobbba, compreso tra le due soglie di fondo esistenti, al fine di evitarne lo scalzamento al piede e favorire il deflusso delle acque.

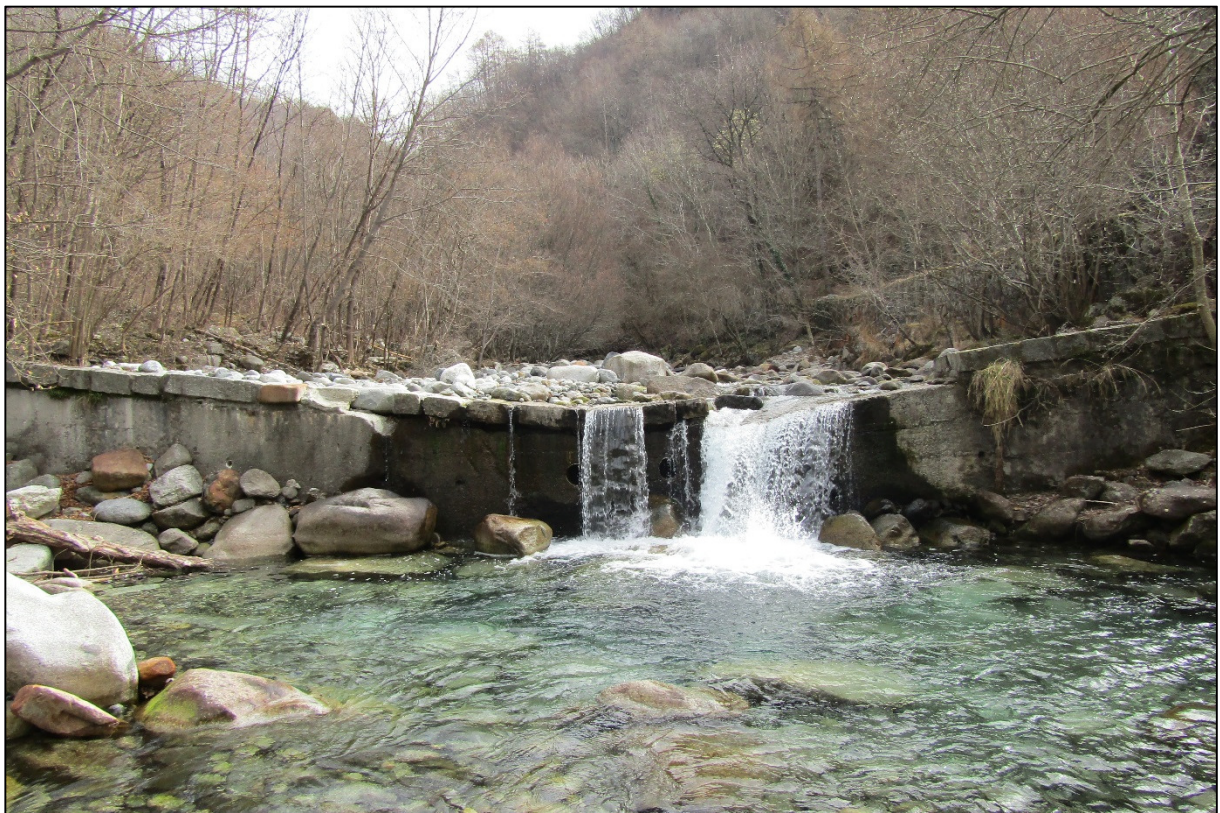
Fig. 7 – Vista della briglia esistente oggetto di intervento

Il manufatto si presenta in pessime condizioni, con presenza di lesioni e fessure, intere parti mancanti (coronamento della gaveta e fondazioni centrali) e ala sinistra in precarie condizioni di stabilità.

- demolizione e rifacimento dell'ala in sinistra idrografica mantenendo le stesse dimensioni geometriche, riutilizzando i massi recuperati dalla demolizione;
- il rifacimento del tratto centrale della fondazione in cemento armato che risulta completamente asportato;
- il ripristino con l'utilizzo di massi squadri della copertina della gaveta mancante o danneggiata;
- posizionamento di massi ciclopici a protezione della fondazione della briglia.

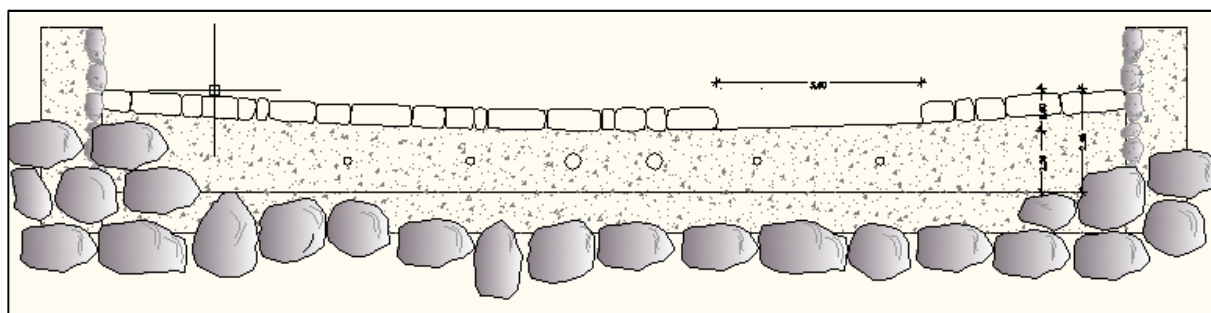
Fig. 11 – Prospetto stato di fatto briglia esistente

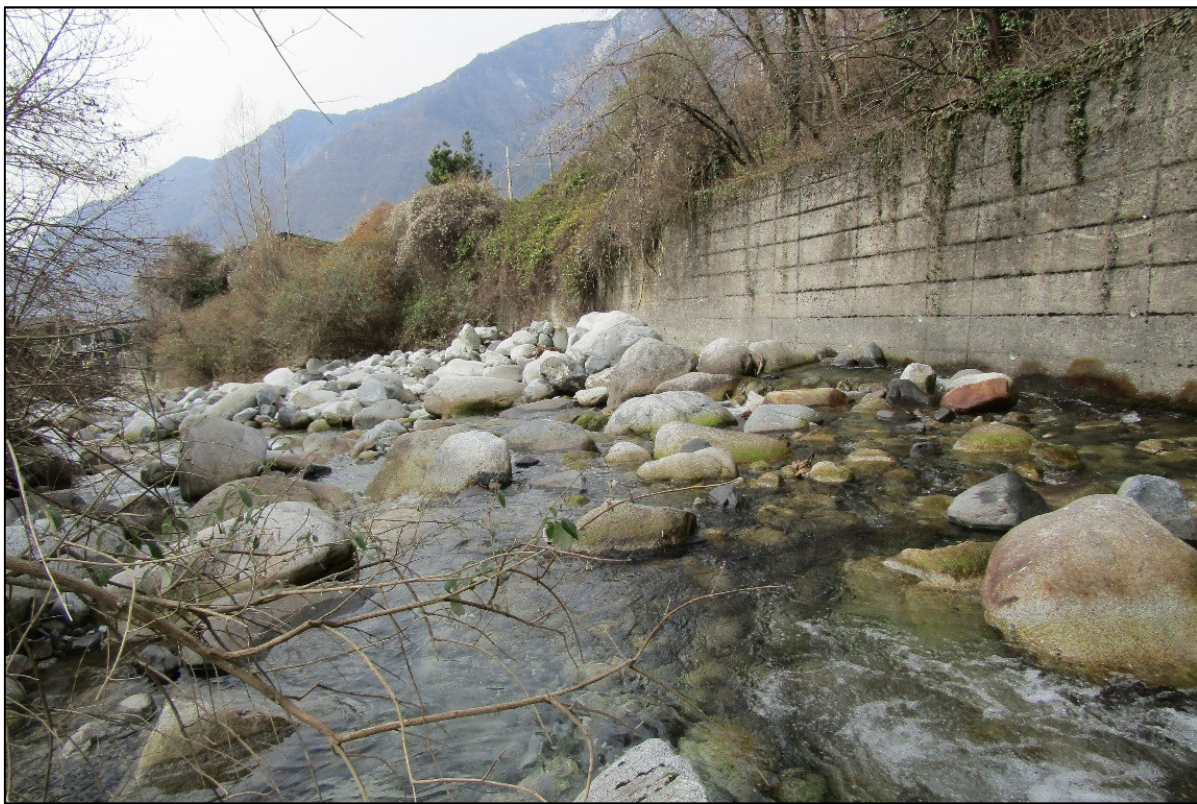
A completamento dell'intervento si prevede il consolidamento della fondazione del muro d'argine in destra idrografica, che si presenta con evidenti scalzamenti e d armature affioranti, mediante l'ancoraggio di spezzoni metallici, la posa di nuovi ferri d'armatura ed il getto della porzione interessata.

Fig. 13 – Muro d'argine in destra idrografica oggetto di intervento

Si prevede la realizzazione di una sottomurazione in cemento armato di larghezza 150 cm, altezza 100 cm per una lunghezza pari allo sviluppo di muro interessato dal ripristino, ovvero circa 15 m, con la posa di armature longitudinali diametro 16 mm su tre livelli e legatura con ferri sagomati diametro 12 mm.
