ADEGUAMENTO TECNICO IGIENICO SANITARIO ED EFFICIENTAMENTO  
ENERGETICO DELLA PISCINA COMUNALE

PROGETTO ESECUTIVO

RELAZIONE TECNICO  
ILLUSTRATIVA

## BOOK FOTOGRAFICO STATO DI FATTO

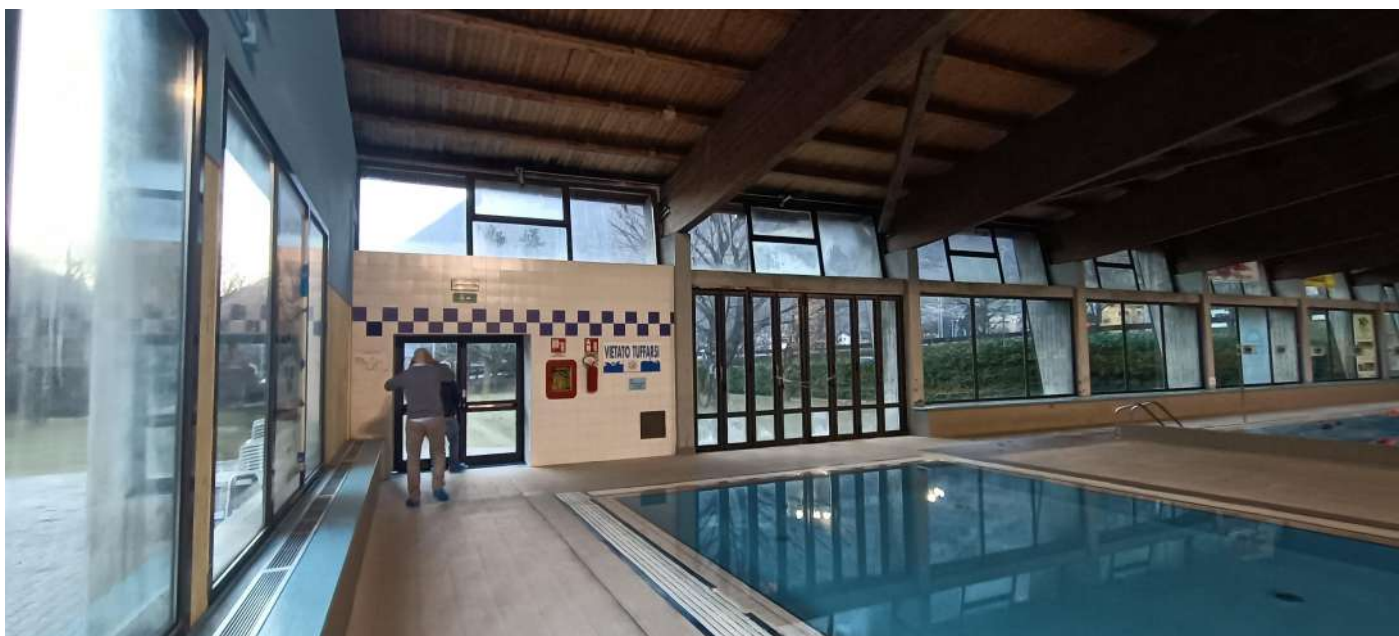
La zona di uscita a sud risulta fortemente deteriorata: la muratura presenta evidenti segni di cedimento e la zona della vasca lava piedi è completamente deteriorata.

1. Vista uscita di emergenza, piscina ludica e uscita per accesso esterno

Infine il progetto punta a sistemare la zona di uscita della piscina verso il parco esterno. L'uscita attuale risulta poco funzionale anche a causa dell'elevato deterioramento del muro perimetrale, della pavimentazione e della vasca lava piedi. Il progetto prevede l'apertura di un'uscita diretta allo spazio esterno verso sud lasciando alle due uscite preesistenti la funzione di uscite di sicurezza. In questo modo diventa anche più diretto il percorso verso il bar e la terrazza durante il

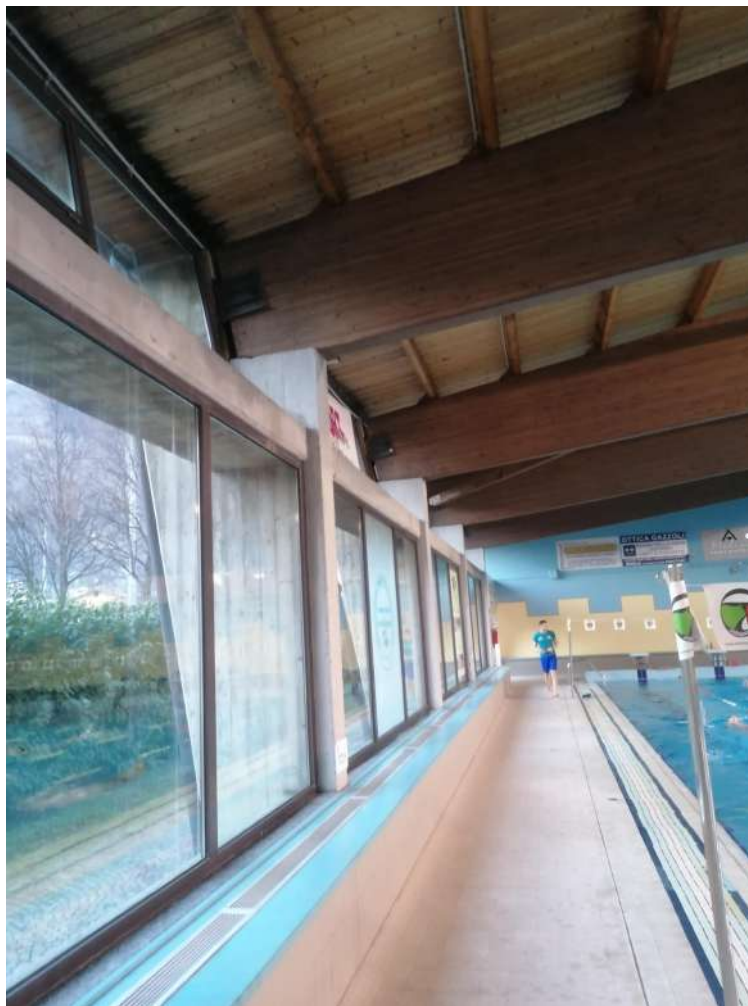
3. Vetrata oggetto di intervento; lato ovest

La principale variazione estetica introdotta con il progetto esecutivo riguarda la facciata ovest. In questa facciata la presenza di pilastri in cemento armato e travi passanti limitava la possibilità di isolare in modo efficace ed efficiente l'intero sistema. Si pertanto opzionato per introdurre un sistema vetrato inclinato che va a sostituire le precedenti finestre con una grande facciata continua vetrata composta da montanti in legno di abete e fermavetro in alluminio sull'esterno. In questo modo il sistema involucro viene completamente chiuso evitando ponti termici significativi e pericolosi passaggi d'aria.

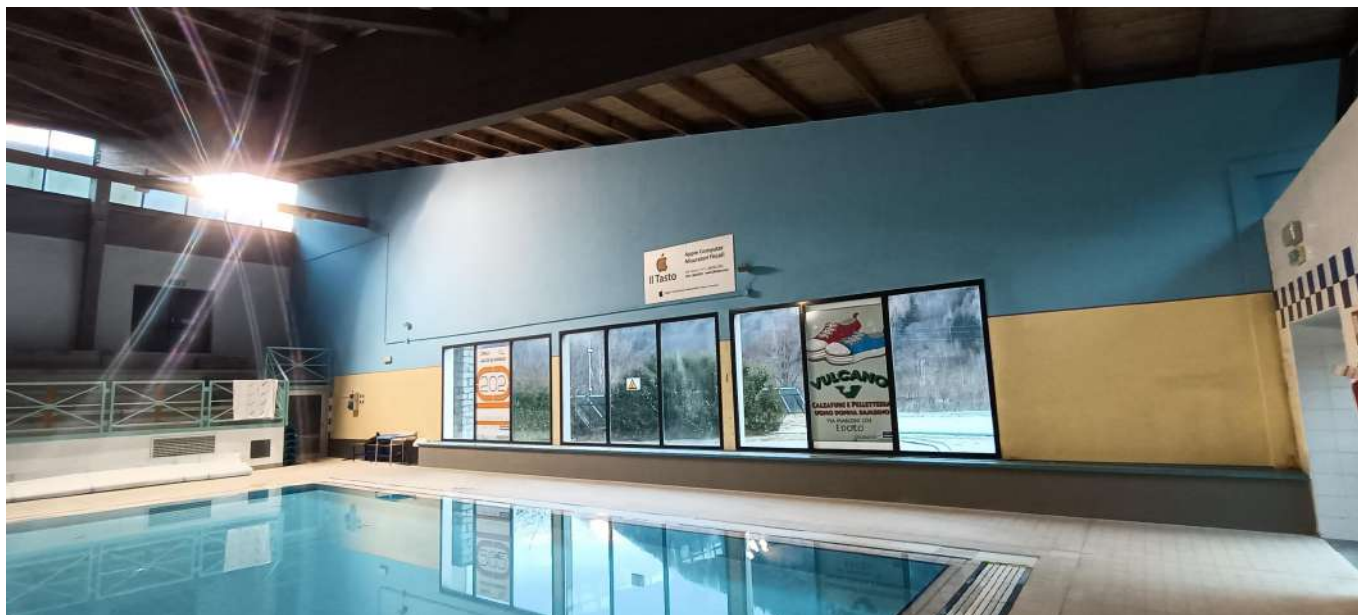
Ugualmente sono presenti alcuni segni di elevato deterioramento al piede della facciata ovest e della facciata sud, inoltre i pluviali ed i canali di gronda risultano deteriorati ed ammalorati.

7. Vista parete sud

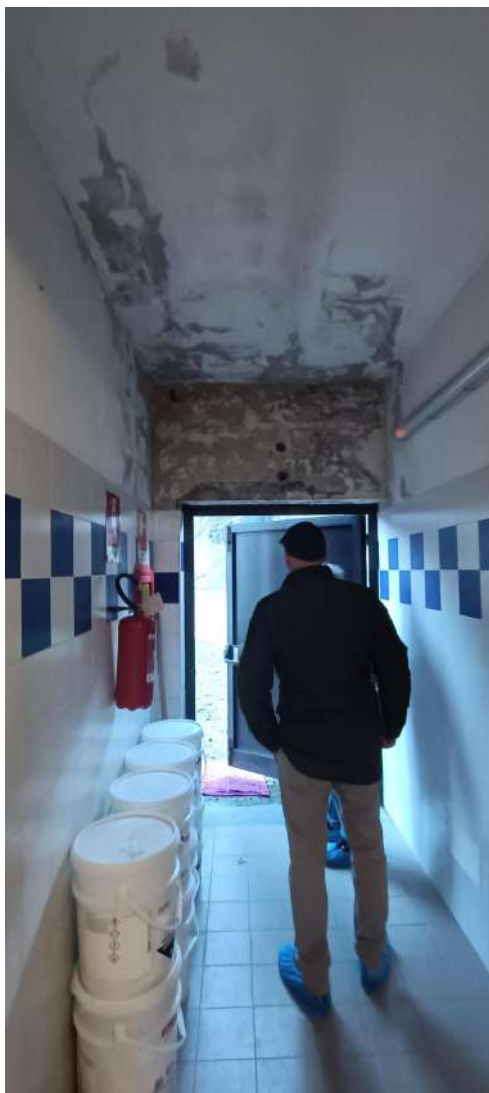
16. Uscita da zona istruttori; si evidenzia un'accentuato degrado, dovuto all'umidità, nella zona superiore alla porta di uscita verso l'esterno.

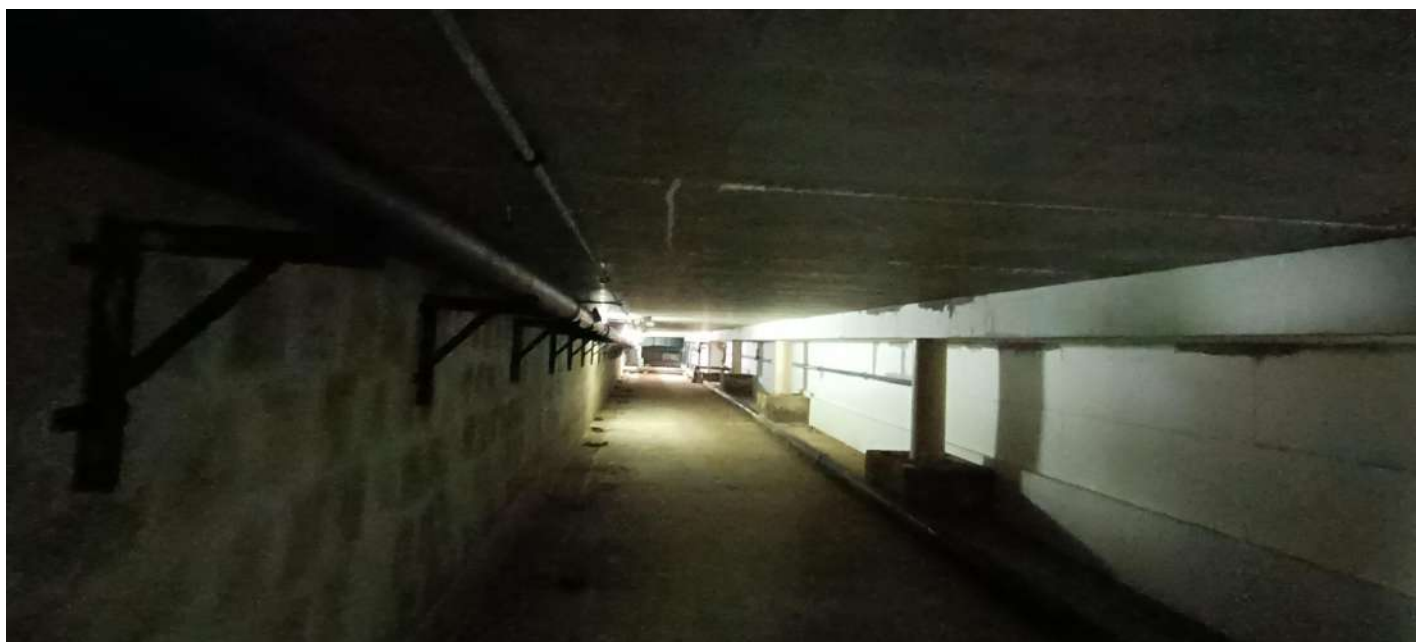
- ampio deterioramento della vasca di compenso e del cunicolo di distribuzione dei canali
- elevato deterioramento dei canali
- sistema di ispezione e manutenzione della vasca di compenso inadeguato

36. Cavedio sotto piano vasca.
