**Lavori di "Regimazione della Val Rabbia" in Comune di Sonico (BS) — 2° stralcio funzionale. CUP E75H20000130003 – CIG B28B831242. Riscontro alla nota sottoscritta da cittadini della frazione di Rino, acquisita al protocollo comunale in data 22.07.2026: sezione idraulica in corrispondenza della passerella pedonale e interventi sulla scogliera in destra idraulica a monte della passerella.**

## Allegato — Documentazione fotografica

*Scogliera in destra idraulica a monte della passerella pedonale: stato del piede di fondazione e intervento di sottomurazione.*

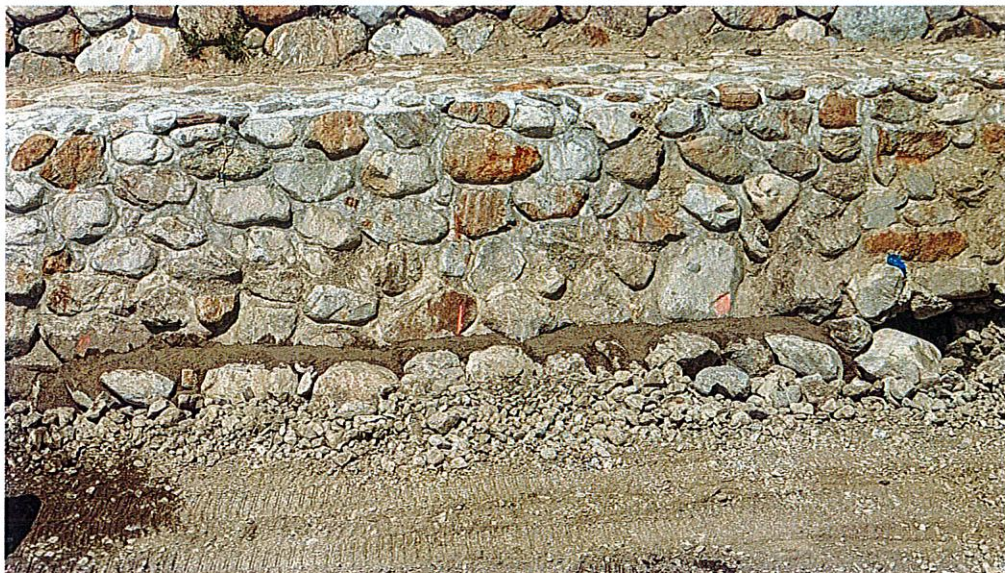
A seguito di un recente evento di piena, il fondo alveo si è abbassato in misura coerente con lo scenario erosivo assunto a base di progetto, rendendo ispezionabile il piede delle scogliere. In sede di chiusura contabile dei lavori, questa Direzione Lavori ha disposto l'esecuzione di saggi localizzati in contraddittorio con l'impresa, dai quali è emersa la non perfetta conformità della berma di fondazione al piede della scogliera in destra idraulica a monte della passerella: in tale tratto la fondazione era prevista a secco, di dimensioni 4,00 × 2,00 m, con massi ciclopici di peso non inferiore a 50 q accostati, infissa 2,00 m al di sotto della quota del talweg di progetto, ossia della linea che unisce i punti più profondi dell'alveo. Il paramento murario della scogliera è risultato stabile e integro; la difformità ha riguardato la sola berma di fondazione al piede, resa ispezionabile dall'abbassamento del fondo d'alveo.

*Foto 1 (10.07.2026) — Scogliera in destra idraulica a monte della passerella: paramento murario e piede di fondazione reso ispezionabile dall'abbassamento del fondo alveo.*

L'appaltatore ha quindi provveduto alla sottomurazione del tratto di scogliera interessato: è stata eseguita una trincea aperta, spinta in parte al di sotto della muratura esistente, colmata con massi di grande pezzatura — con dimensioni anche superiori a 1,5 m, come desumibile dalla documentazione fotografica di cantiere allegata alla presente — e infine cementata mediante colatura di calcestruzzo entro gli interstizi della scogliera. Si evidenzia che in questo tratto la fondazione era prevista e autorizzata a secco, mentre a seguito dell'intervento di ripristino essa risulta in parte cementata.

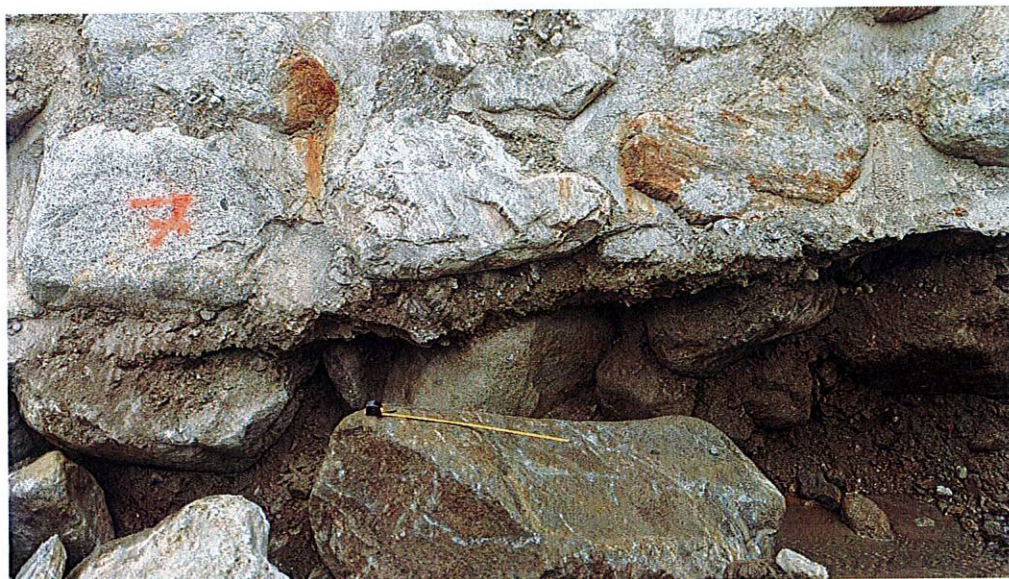
Foto 3 (14.07.2026) — Intervento di sottomurazione: massi di grande pezzatura a colmatura della trincea. Riferimento metrico da 1,00 m.
