# PIANO ATTUATIVO IN VARIANTE AL PGT AMBITI DI TRASFORMAZIONE "AT6B" E "AT6C"

### RELAZIONE GEOLOGICA E SISMICA

**Per gli interventi migliorativi finalizzati alla maggior  
precauzione ed al recupero delle aree A e B appartenenti  
alla ex-discarica denominata "Onera" in Comune di Breno**

**RELAZIONE GEOLOGICA E SISMICA  
con indicazioni di carattere geotecnico**

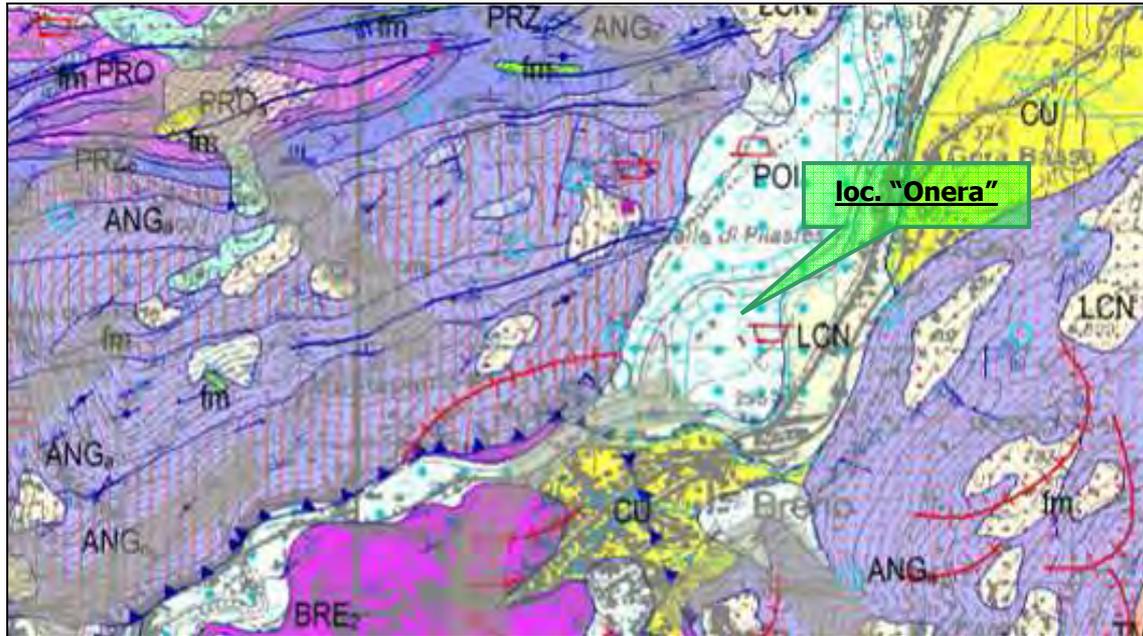
Figura 4 - Estratto Carta Geologica d'Italia 1:50.000 (Progetto CARG) Foglio n. 078 "Breno"

L'area in esame è caratterizzata fondamentalmente dalla presenza di depositi alluvionali, caratterizzati da ghiaie e ciottoli in scarsa o nulla matrice sabbiosa localmente limosa, risultato della divagazione antica e recente del Fiume Oglio.

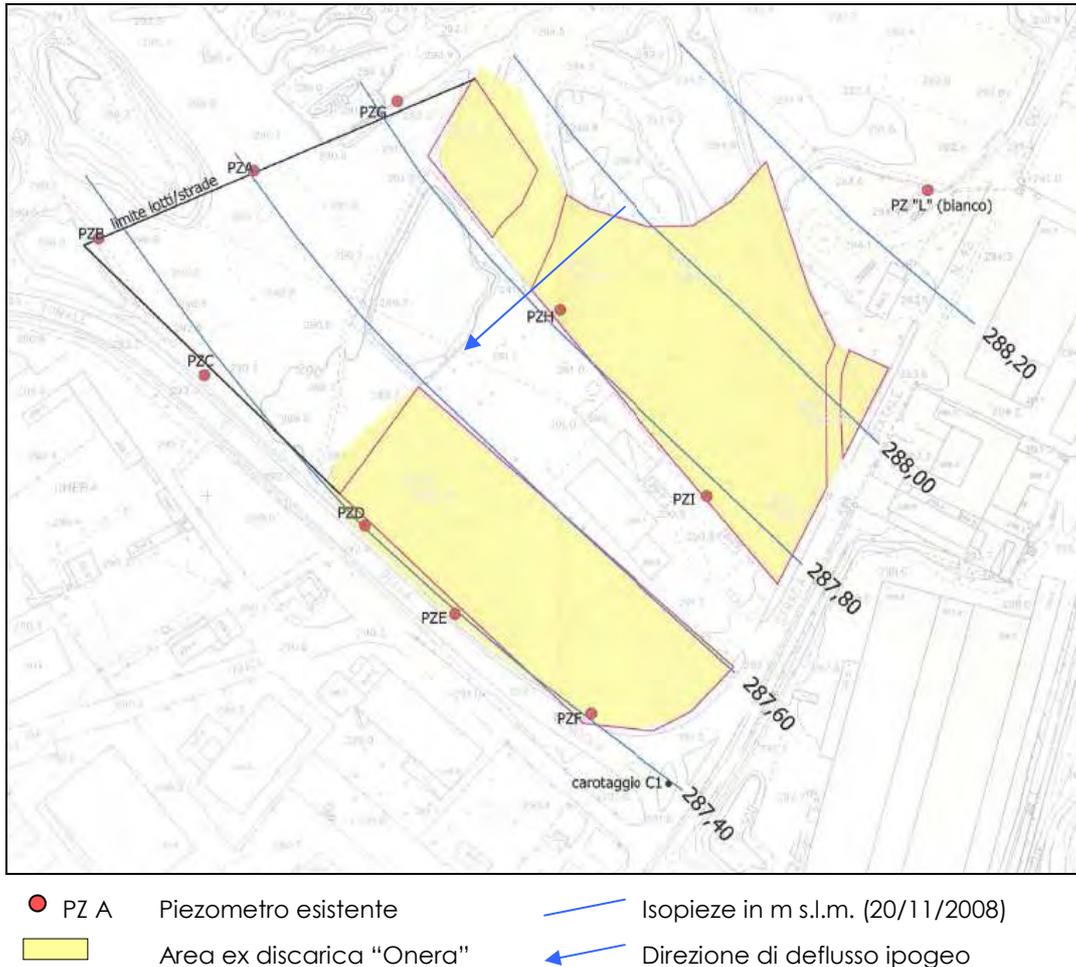
Figura 6 - Estratto dalla Tavola 1 "Piezometria di dettaglio" – Ecosphera S.r.l. feb. 2009

Nella figura che segue, si riporta uno stralcio della Tavola 1 "*Piezometria di dettaglio*", allegato al documento elaborato nel febbraio 2009 dalla Società Ecosphera S.r.l. – Dott. Geol. Marco Carraro, sui dati freaticometrici misurati il 20 novembre 2008.

La direzione di falda del sito sopra riportata è inoltre stata confermata da tutte le campagne freatimetriche condotte in concomitanza dei monitoraggi qualitativi eseguiti sulla rete piezometrica dell'area; di seguito si riportano, a titolo esemplificativo, due ricostruzioni delle curve isofreatiche, elaborate sulla base dei due rilievi freatimetrici più recenti, eseguiti in aprile e ottobre 2017.

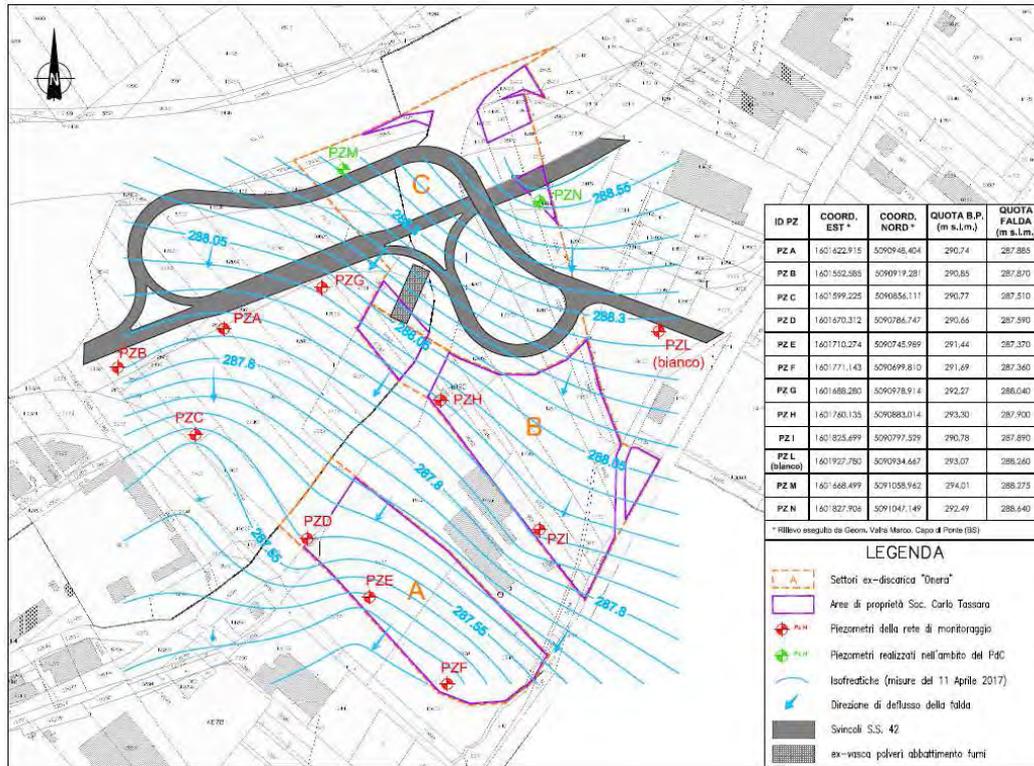
Figura 7 - Carta delle Isofeatiche, rilievo freaticometrico del 11/04/2017

I valori misurati durante le campagne di monitoraggio, testimoniano che la direzione di deflusso a scala locale, corrisponde a quella già individuata a scala maggiore, quindi secondo la direttrice NE-SO, parallela alla direzione di deflusso del corpo idrico principale rappresentato dal Fiume Oglio.

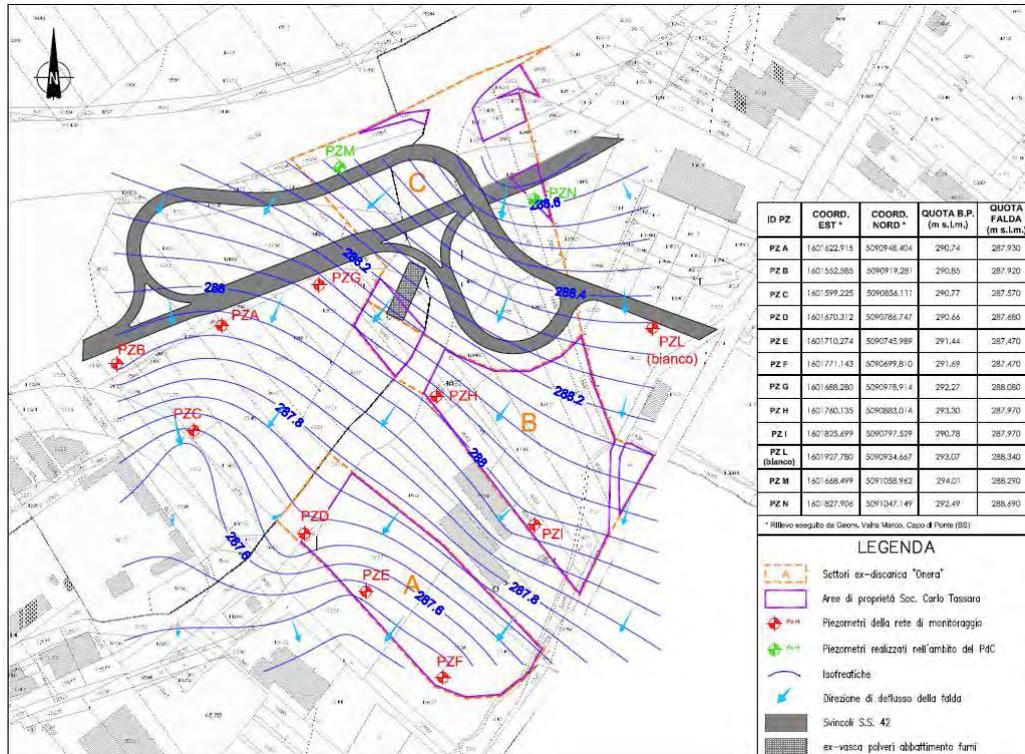
Figura 8 - Carta delle Isofeatiche, rilievo freaticometrico del 20/10/2017

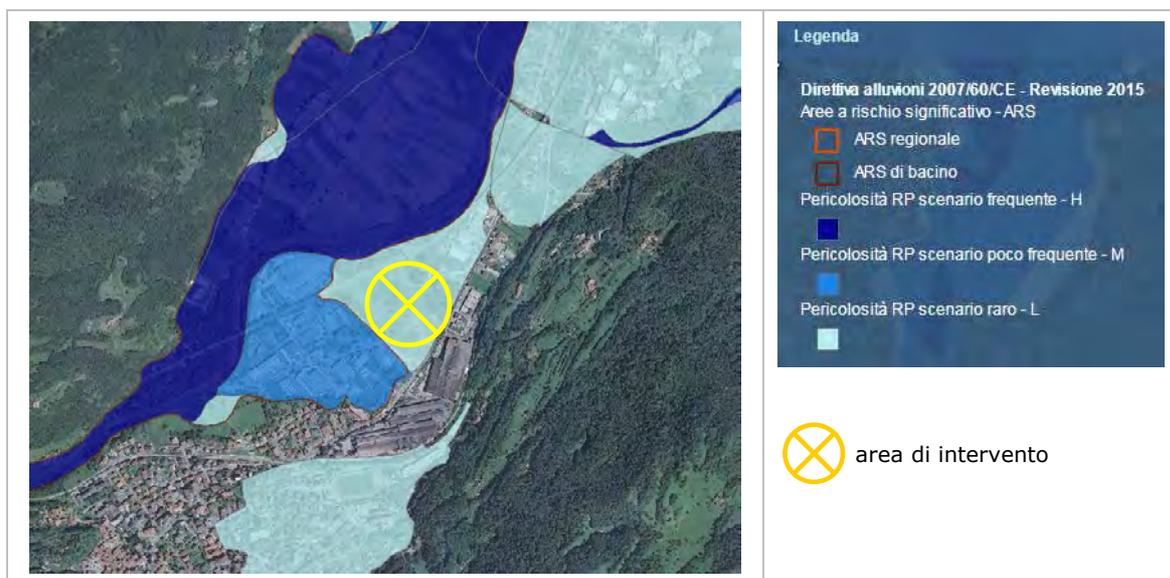
Figura 11 - Stralcio Estratto dal P.G.R.A. – Pericolosità per alluvioni (fonte - WebGis Geoportale della Regione Lombardia <http://www.cartografia.regione.lombardia.it>)

Come si evidenzia nella seguente figura, secondo le carte del PGRA dell'Ente Autorità di Bacino del Fiume Po, per quanto riguarda la zona in studio, **l'insediamento oggetto dell'intervento rientra in aree del reticolo idrografico principale (RP) soggette a pericolosità per alluvione in uno scenario raro, ovvero con probabilità di alluvione scarsa, secondo le indicazioni della Direttiva alluvioni.**

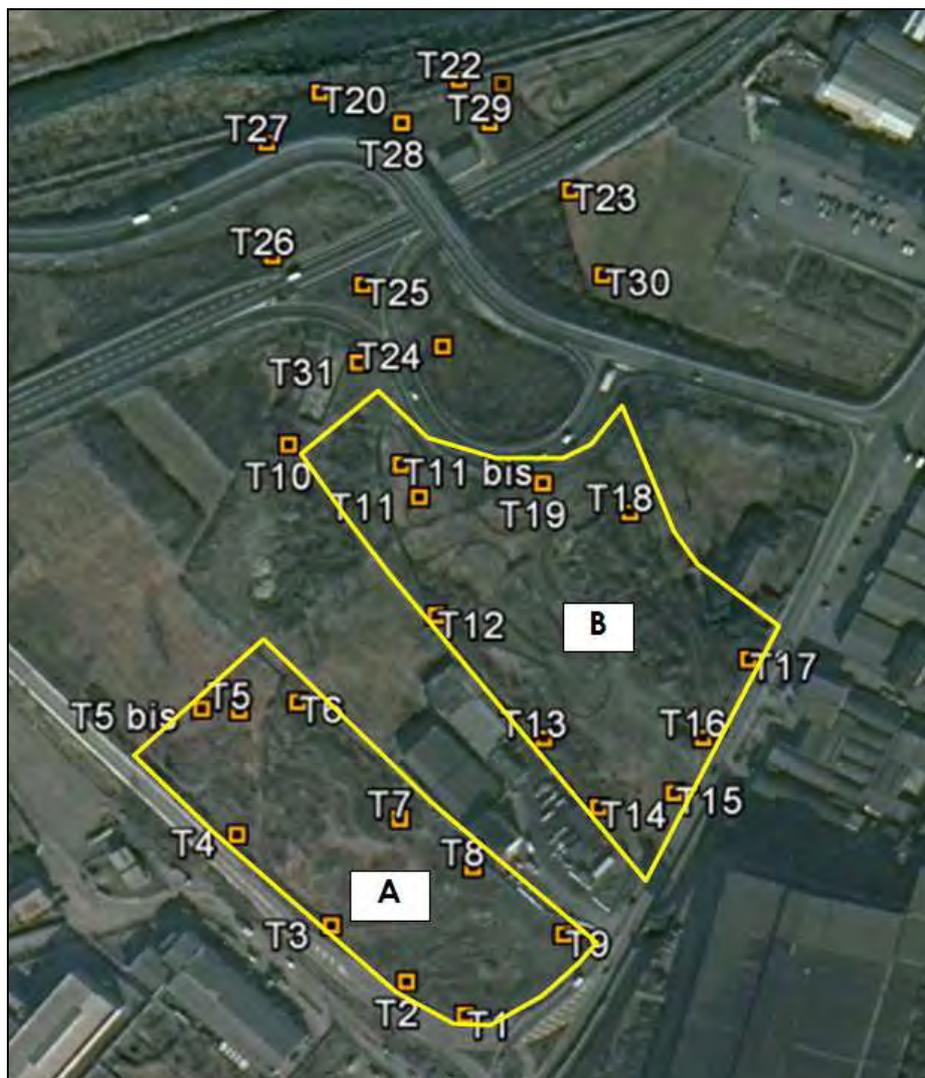
Figura 12 - Ubicazione delle trincee di campionamento, su ortofoto (fonte: Google Earth)

In *Allegato 3* a fine testo sono riportate le schede relative alle trincee.

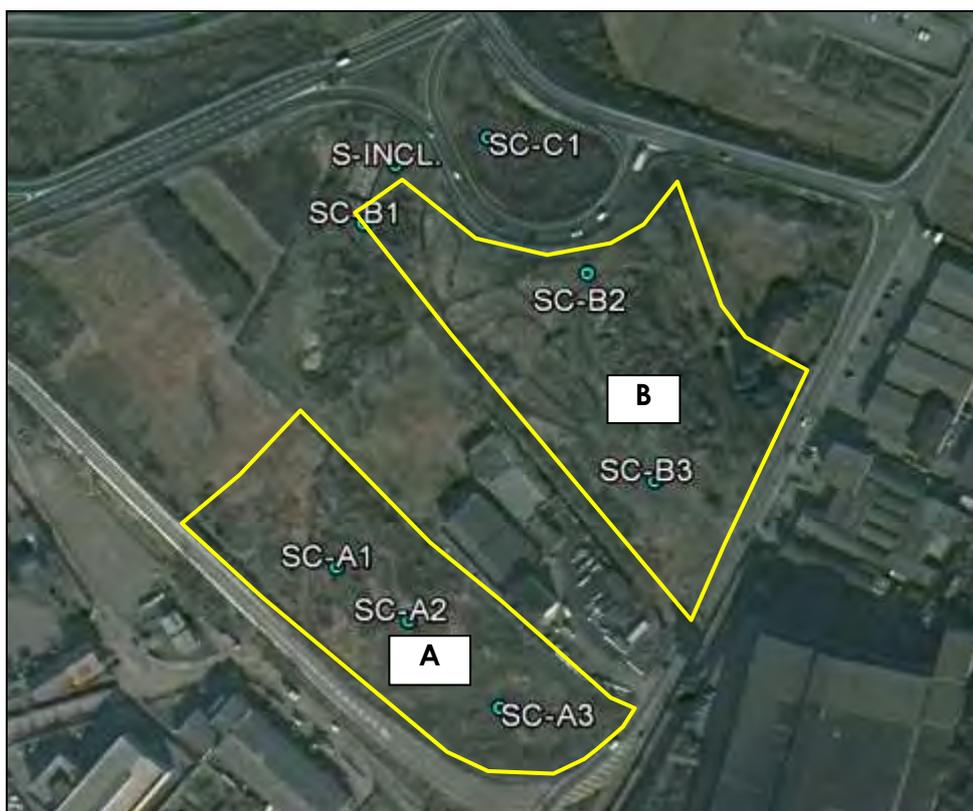
Figura 13 - Ubicazione dei sondaggi realizzati, su ortofoto (fonte: Google Earth)

Dei n. 7 eseguiti, **n. 6 sondaggi** rientrano nelle aree di interesse A e B, mentre i restanti n. 2 sondaggi sono stati eseguiti in area C.

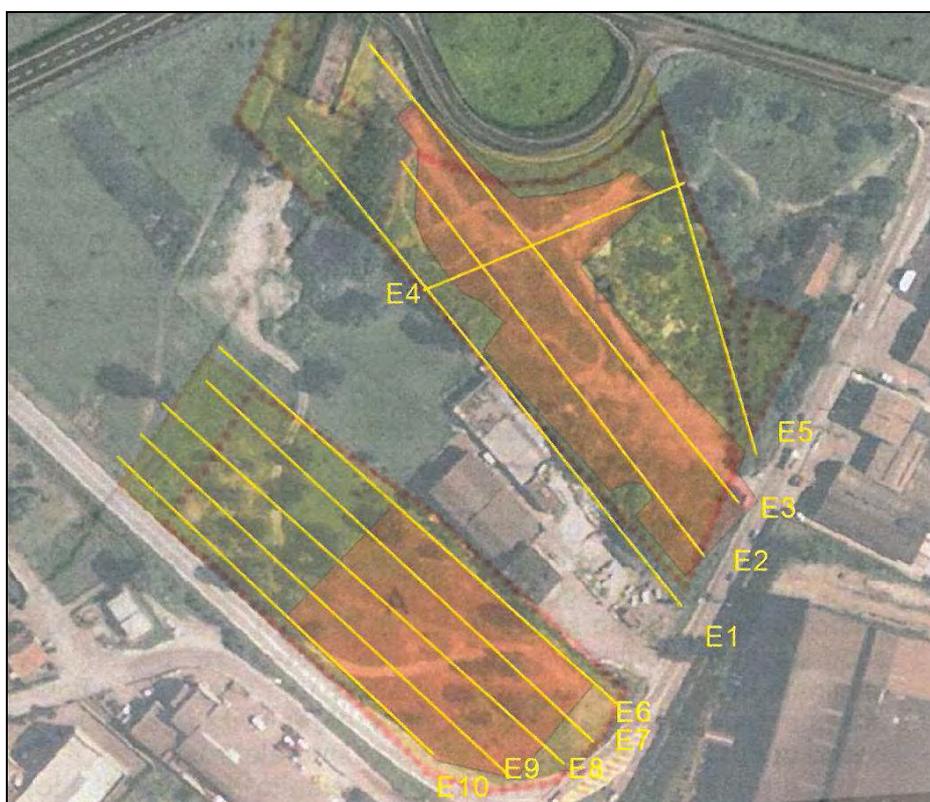
Figura 14 - Ubicazione degli stendimenti elettrici (E1 ÷ E10)

Le metodiche adottate sono state la **tomografia elettrica** (o imaging geoelettrico) e la **magnetometria**.

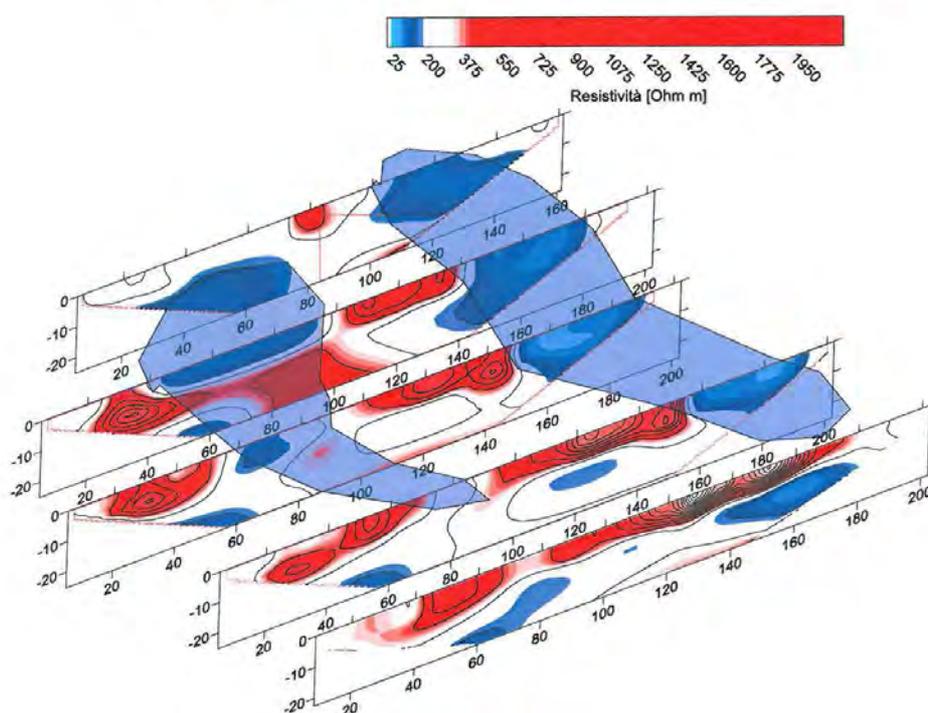
Figura 15 - Correlazione tra i profili elettrici (in alto E10 – in basso E6) realizzati nell'area A; in blu le due zone più conduttive

L'analisi dei risultati ottenuti, soprattutto tramite il metodo della tomografia elettrica, indica la presenza nell'**area A** di due sacche fortemente conduttive ed il cui effetto si estende in profondità, fino cioè a contatto con la falda.

Secondo l'interpretazione fornita, risulterebbe che gli scavi ed i relativi riempimenti non si estendano verso la proprietà confinante a Nord-Est.

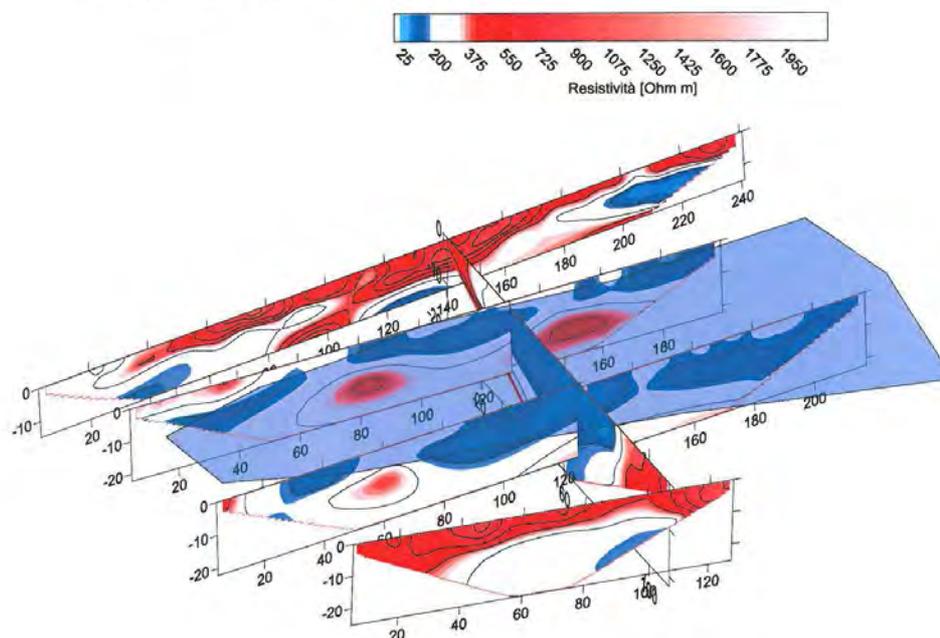
Figura 16 - Correlazione tra i profili elettrici (in alto E1 – in basso E5) realizzati nell'Area B; in blu il settore più conduttivo

Per quanto riguarda l'**area B**, la combinazione planimetrica delle investigazioni elettriche individua una chiara geometria costituita da un'unica zona molto conduttiva quindi verosimilmente riempita a scorie prevalenti che si distribuisce in senso N-S, con tendenza ad aprirsi a Nord al confine con la zona dello svincolo della nuova statale.

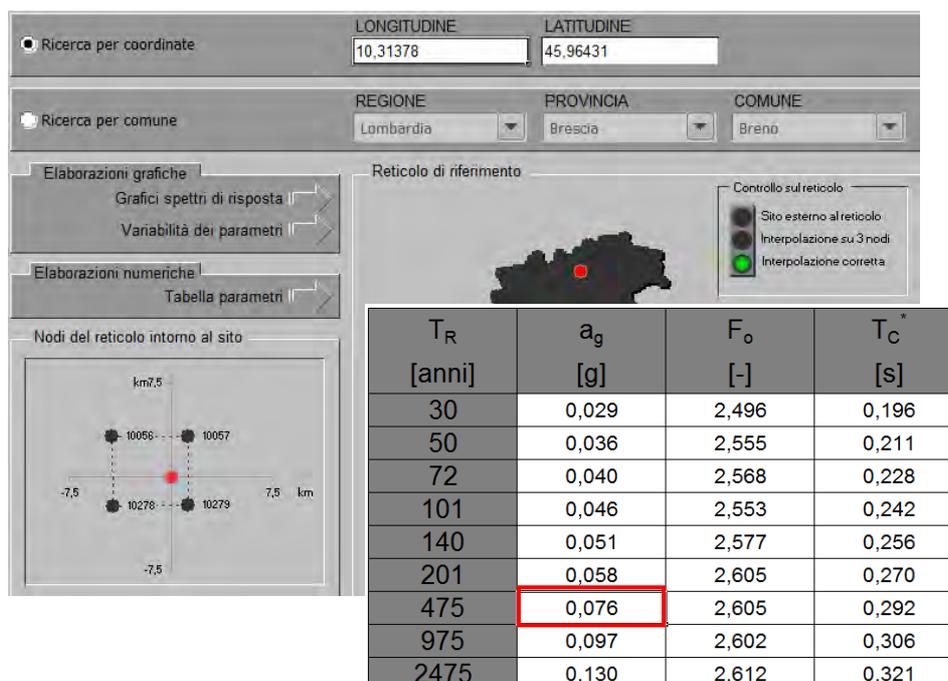
Figura 19 - Pericolosità di base del sito di intervento – le coordinate sono espresse nel sistema ED50

stato limite	$T_R$ (anni)	$a_g/g$	$F_o$	$T_c$ (sec)
SLO	30	0,029	2,496	0,196
SLD	50	0,036	2,555	0,211
<b>SLV</b>	<b>475</b>	<b>0,076</b>	<b>2,605</b>	<b>0,292</b>
SLC	975	0,097	2,602	0,306

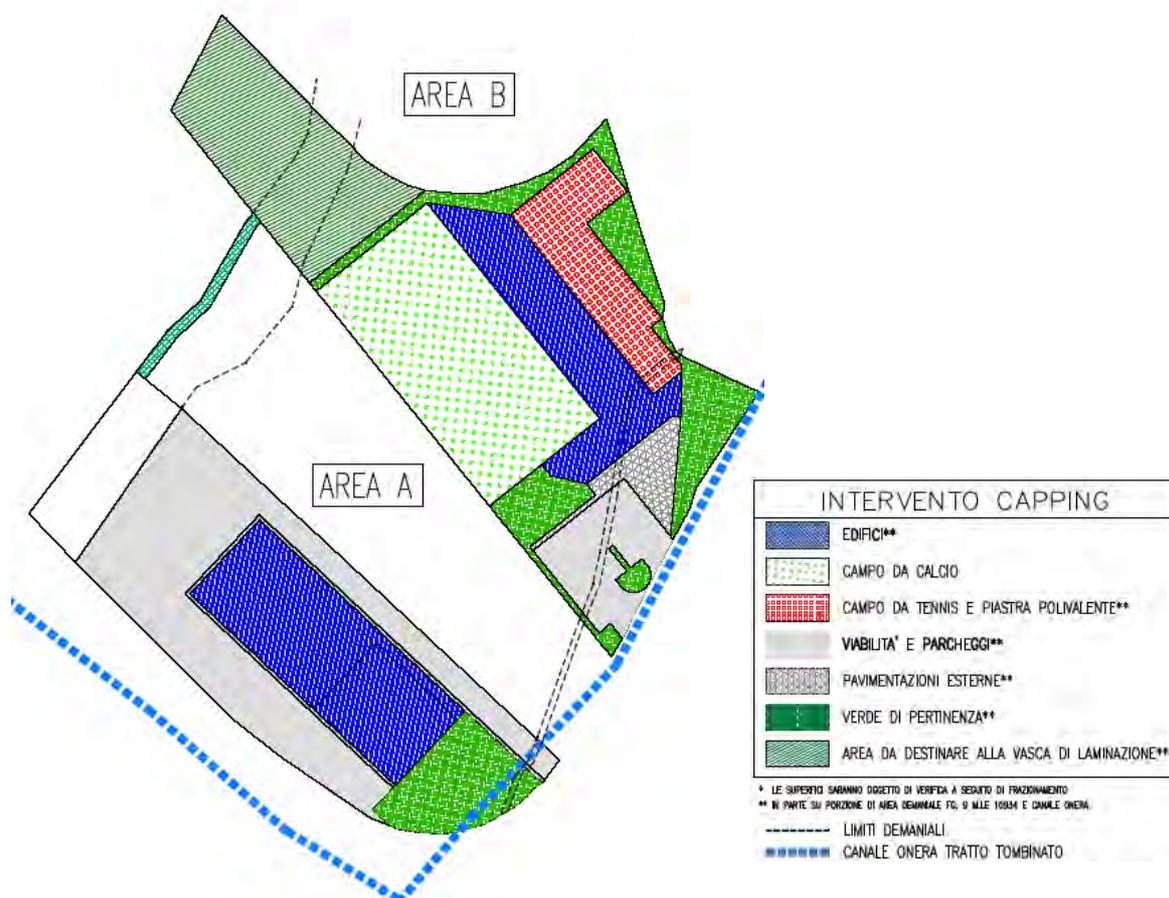
Figura 20 - Planimetria destinazione d'uso aree – Aree A e B

Nel seguito riportiamo la planimetria generale di progetto delle due aree di interesse (aree A e B) destinate alla realizzazione degli interventi sopra descritti, con evidenziate le destinazioni d'uso previste.

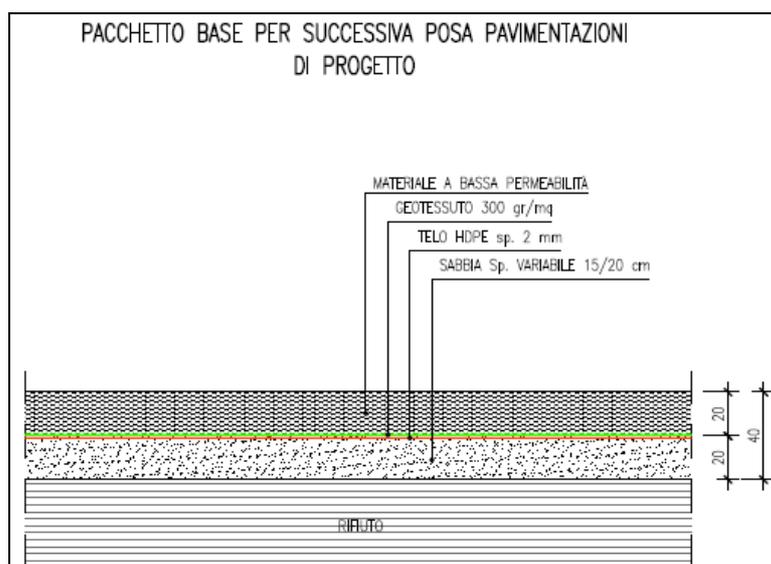
Figura 23 - Pacchetto Capping Base per successiva posa delle pavimentazioni

- Strato di regolarizzazione (sabbia);
- Telo in HDPE sp.2 mm;
- Geotessuto 300 gr/mq;
- Materiale inerte a bassa permeabilità.

Il pacchetto indicato è comune a tutte le aree considerate **ad esclusione della sagoma degli immobili previsti, considerando che questi costituiscono già di per sé un efficace presidio all'infiltrazione** delle acque meteoriche nei rifiuti/riporti.

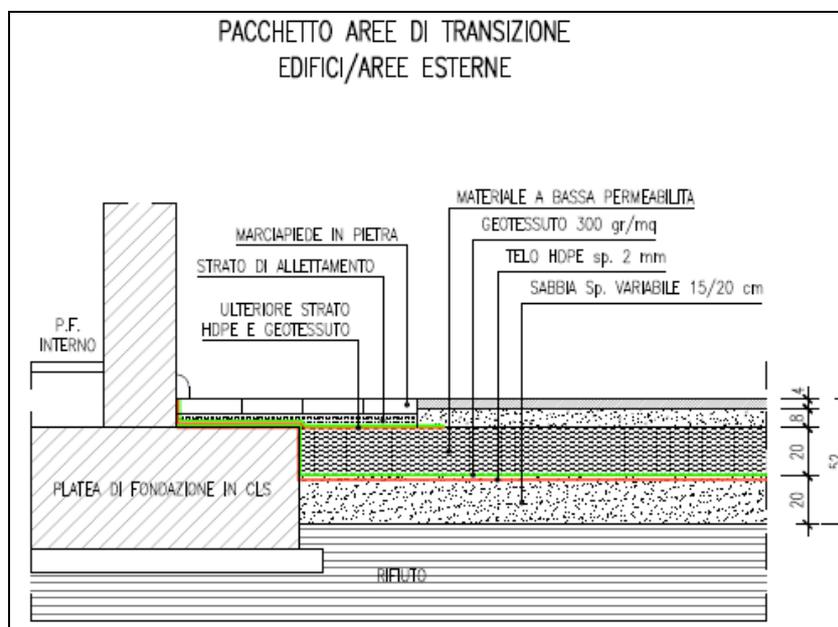
Figura 24 - Pacchetto Capping per le aree di transizione edifici/aree esterne

fine di minimizzare convenientemente la criticità determinata dalla connessione con le opere fondazionali (Figura 24).

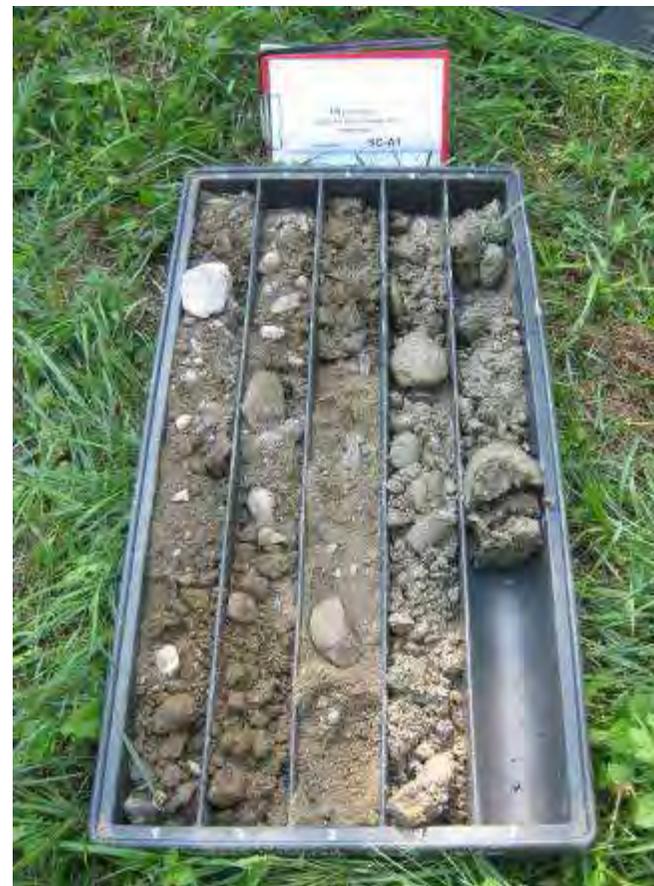
Foto n. 2  
Vista delle carote estratte dal **Sondaggio SC-A1**  
0 – 4,5 m

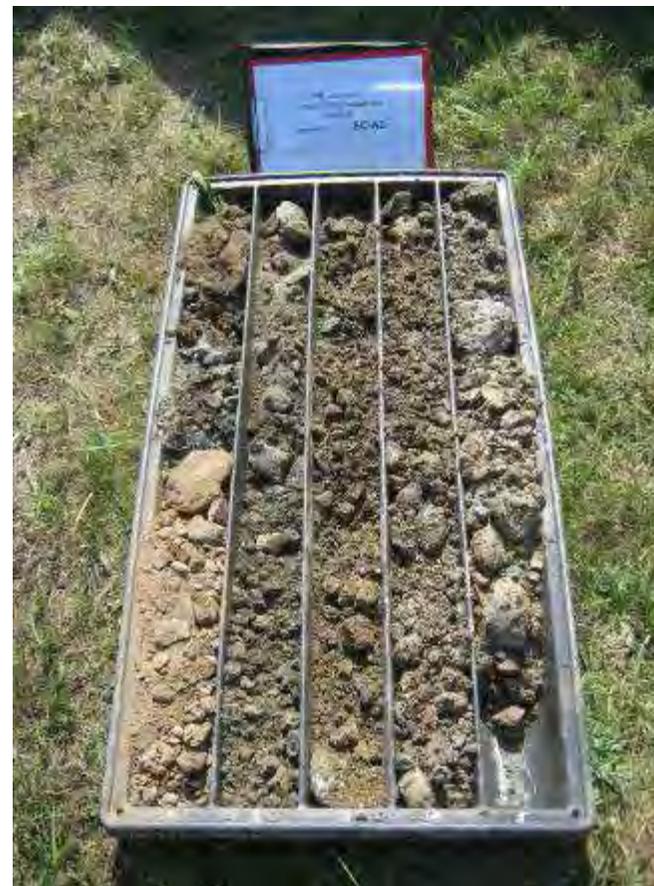
Foto n. 4  
Vista delle carote estratte dal **Sondaggio SC-A2**  
0 – 4,5 m

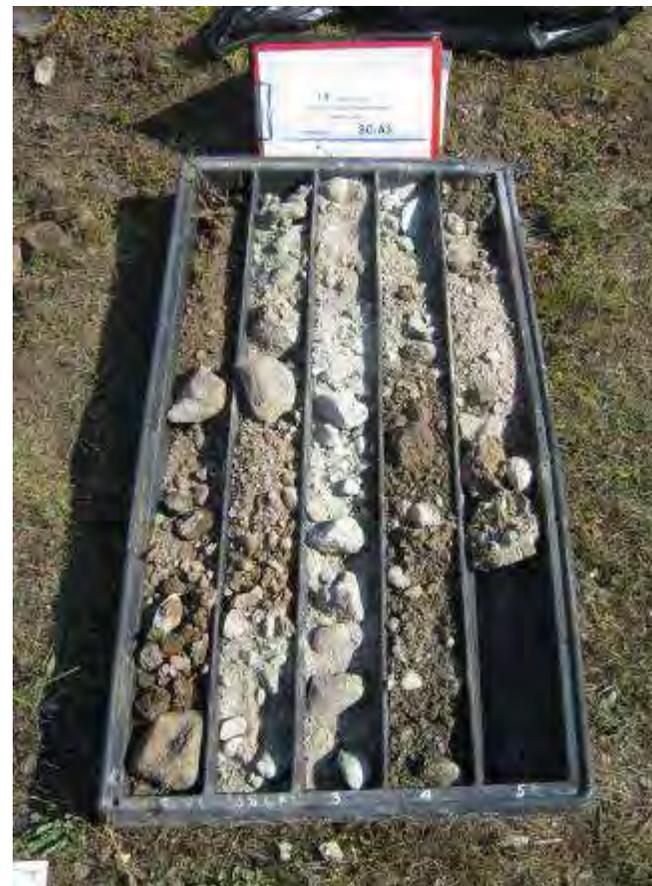
Foto n. 6  
Vista delle carote estratte dal **Sondaggio SC-A3**  
0 – 4,5 m

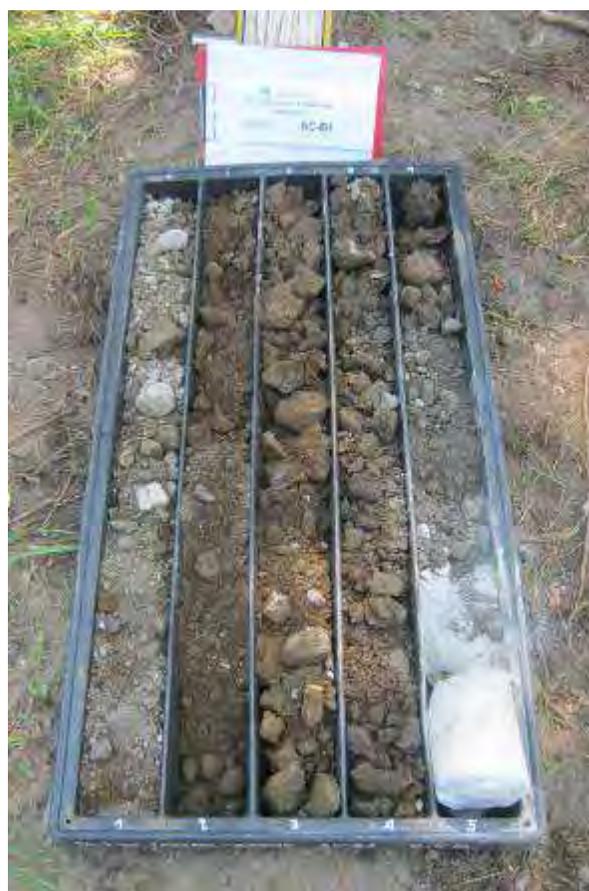
Foto n. 8  
Vista delle carote estratte dal **Sondaggio SC-B1 0 – 5 m**

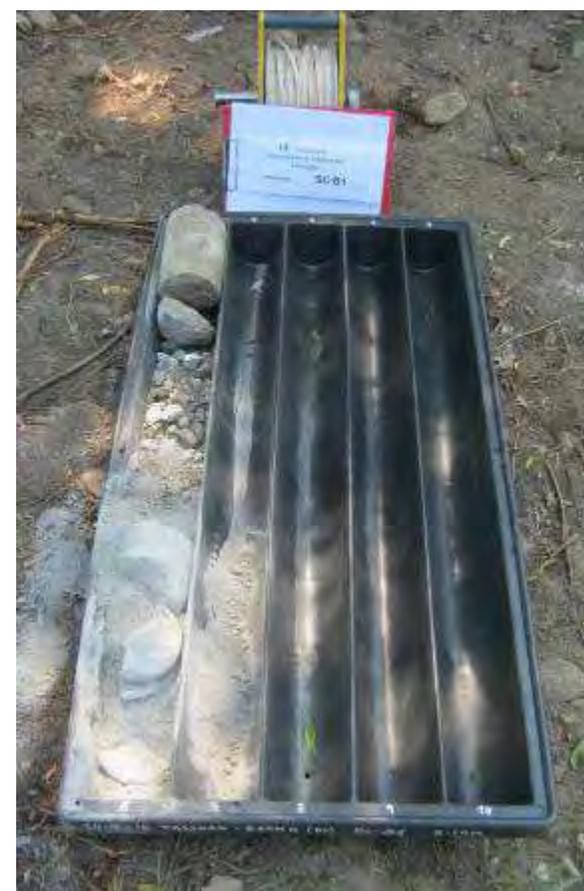
Foto n. 9  
Vista delle carote estratte dal **Sondaggio SC-B1 5 – 6 m**

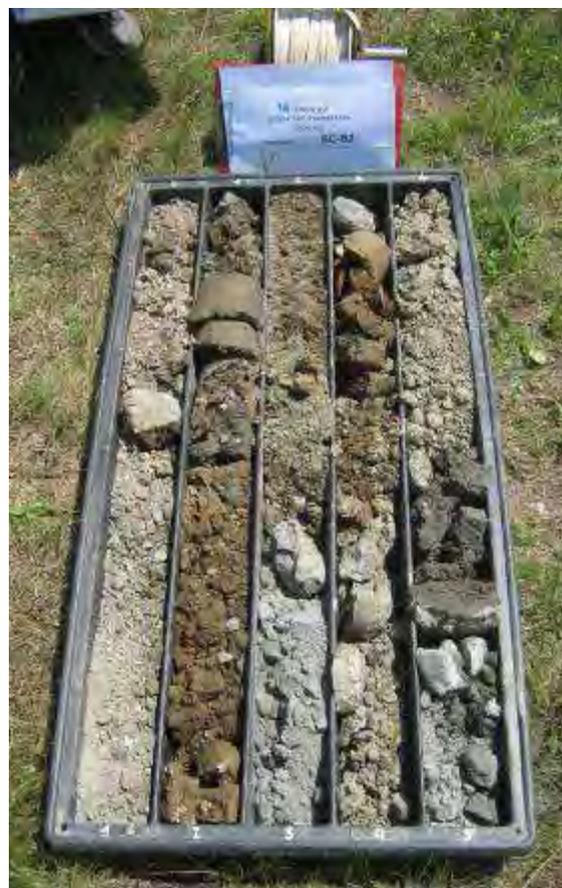
Foto n. 11  
Vista delle carote estratte dal **Sondaggio SC-B2 0 – 5 m**

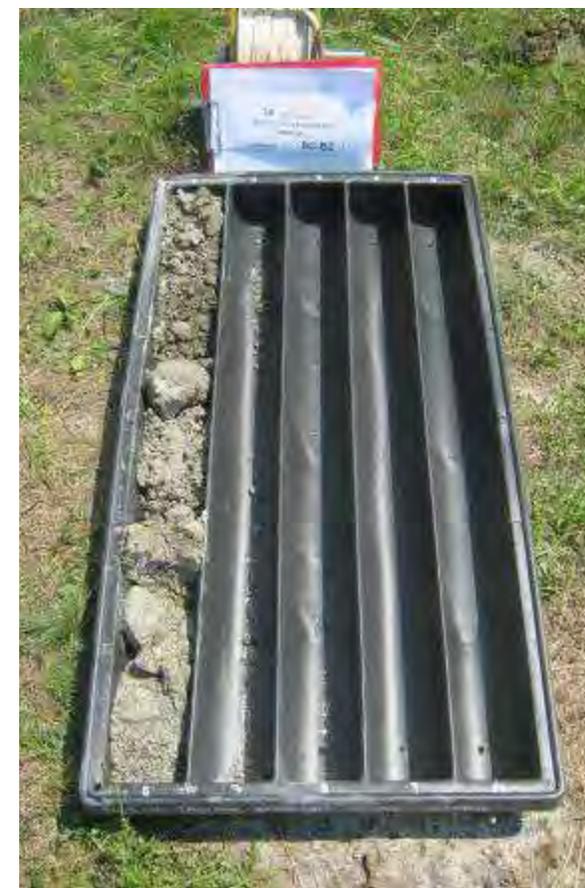
Foto n. 12  
Vista delle carote estratte dal **Sondaggio SC-B2 5 – 6 m**

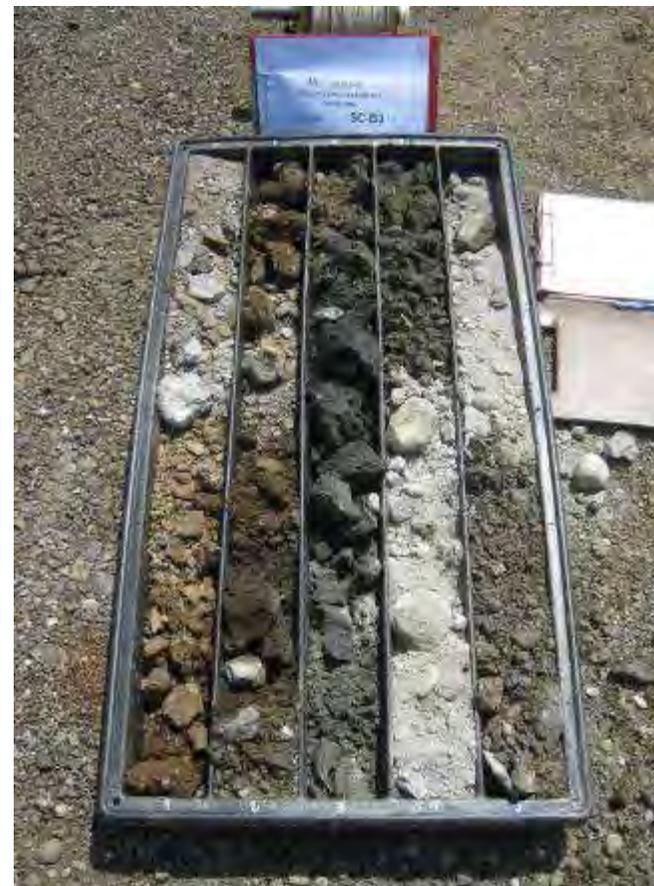
Foto n. 14  
Vista delle carote estratte dal **Sondaggio SC-B3**  
0 – 5 m
