**“MESSA IN SICUREZZA STRADA PER SONVICO A SEGUITO DEL CROLLO DELLA GALLERIA DI PROTEZIONE”.**

**LOTTO 2: “STRADA ALTERNATIVA TEMPORANEA, SMARINO DEL MATERIALE, ULTERIORE DISGAGGI E SISTEMA DI MONITORAGGIO”  
CUP: D57G26000120006.**

**Relazione di verifica preventiva dell’interesse archeologico.**

maggio 2026

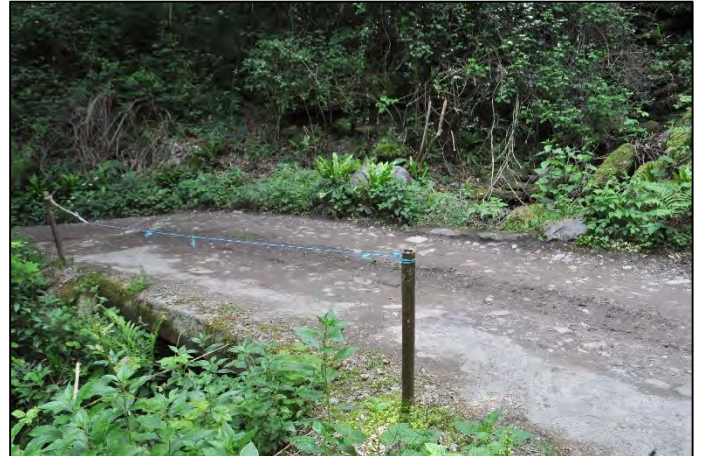
Figg.25-26. Scatti 10a-10b. L'attraversamento sul torrente della valle di S. Pietro è garantito da un manufatto in cemento.

San Pietro: è oggi costituito da una soletta di cemento e ferro poggiante su un grosso tubo di cemento che permette il passaggio dell'acqua.

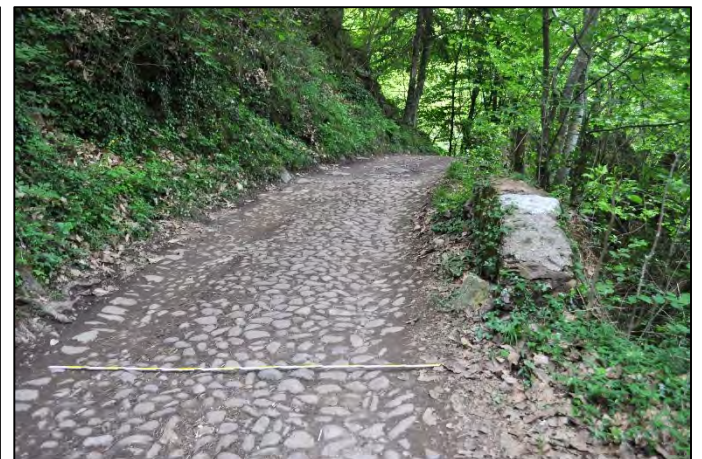
Figg.27-28. Scatti 11 (verso nord) -12 (verso sud). Conclusa la vallecchia creata dal torrente la strada piega nuovamente. La strada attraversa un punto particolarmente ripido, per cui presenta un alto muro di controscarpa in pietra, con un parapetto di circa 13 metri. Circa a metà di questo parapetto il sentiero diventa acciottolato.

Conclusa la vallecola creata dal torrente la strada piega nuovamente, procedendo poi rettilinea fino alla valle di San Martino. In questo punto, **scatto 11 (fig.27)**, il tracciato ha in parte scavato la roccia, che affiora. Verso monte la parete è ripida e rocciosa, mentre verso valle la strada è retta da un muro di controscarpa in pietra, piuttosto alto dato il forte salto di quota. Questo muro di contenimento presenta, a partire dal livello strada, una sorta di parapetto legato da malta, per delimitare la carreggiata: lungo circa 13 metri è conservato integralmente per i primi 6,5 metri mentre è molto lacunoso per gli altri 6,5. Circa in corrispondenza della metà di questo parapetto comincia un acciottolato molto ben conservato (**scatti 12-13-14, figg.28-30**). Il selciato si conserva, con poche e piccole lacune, per circa 85 m di lunghezza, dopodichè il sentiero diventa in terra battuta e si fa molto più irregolare, conflueno in un grande spiazzo dove attualmente parcheggiano le auto (**scatto 15, fig.31**).

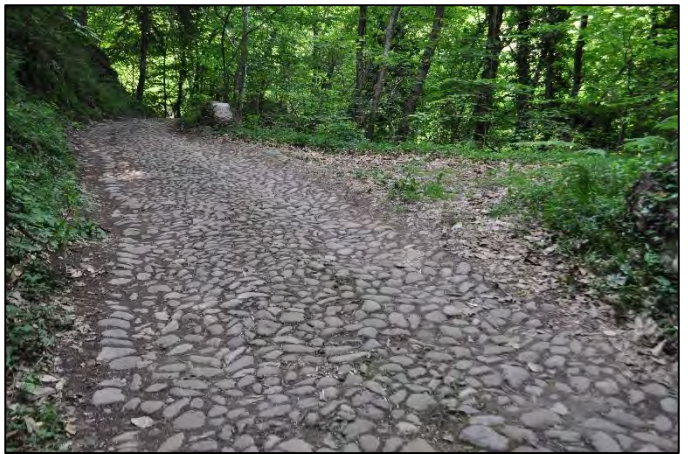
Figg.29-30. Scatti 13-14. A sinistra l'inizio del selciato in ciottoli che si conserva, con poche e piccole lacune, per circa 85 m di lunghezza.

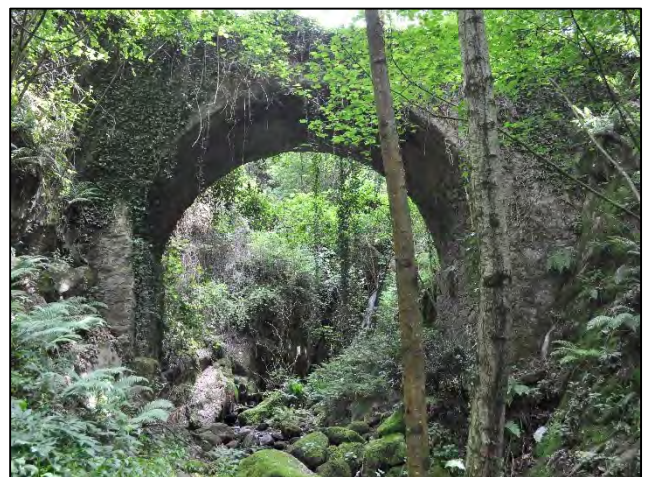
Figg.33-34. Scatti 17-18. La strada in corrispondenza del ponte che attraversa la valle S. Martino ha oggi un fondo costituito da terra e ghiaio. Nello scatto a destra si vede il prospetto del ponte verso valle, visto dal greto del torrente.

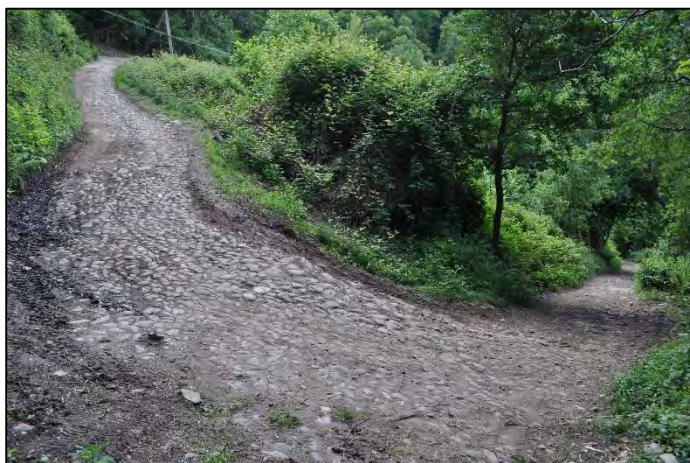
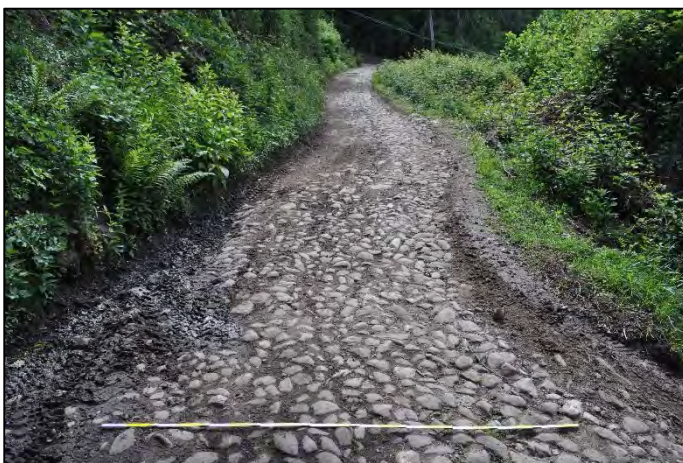
Figg.41-42. Scatti 22-23. La seconda curva dopo il ponte prevede, da progetto, un piccolo allargamento verso l'esterno. Nelle immagini si vede la tessitura dell'acciottolato, qui in un tratto realizzato nella seconda metà dell'Ottocento.
