**RIQUALIFICAZIONE LUNGO LA S.P. 42 E MESSA IN SICUREZZA
DALLA PROG.VA Km 99+440 ALLA PROG.VA Km 105+035,
SOTTESA DALLA NUOVA VARIANTE, NEI COMUNI DI SELLERO,
CEDEGOLO E BERZO DEMO, E LUNGO LA S.P. 6 NEI COMUNI DI
CEVO E SAVIORE DELL'ADAMELLO**

Elaborato
T18

RELAZIONE GEOLOGICA

Relazione geologica

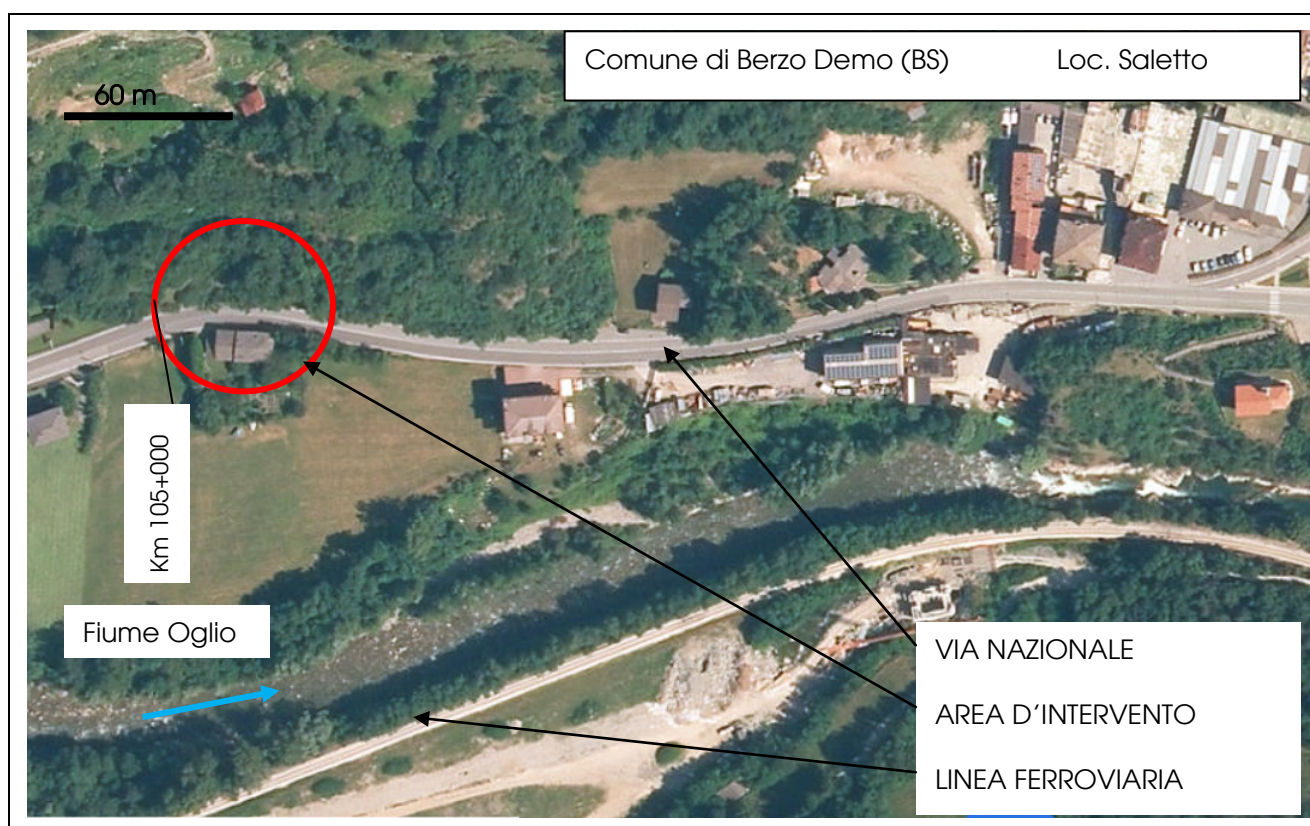
Gli interventi illustrati nella **TAVOLA GBD 5** interessano il tratto di Via Nazionale all'altezza della località Saletto in Comune di Berzo Demo.

Il progetto prevede l'allargamento della EX SS42 mediante scavo della porzione di versante sinistro della Valcamonica che insiste sulla carreggiata nord della sede stradale all'altezza del km. 104+990.

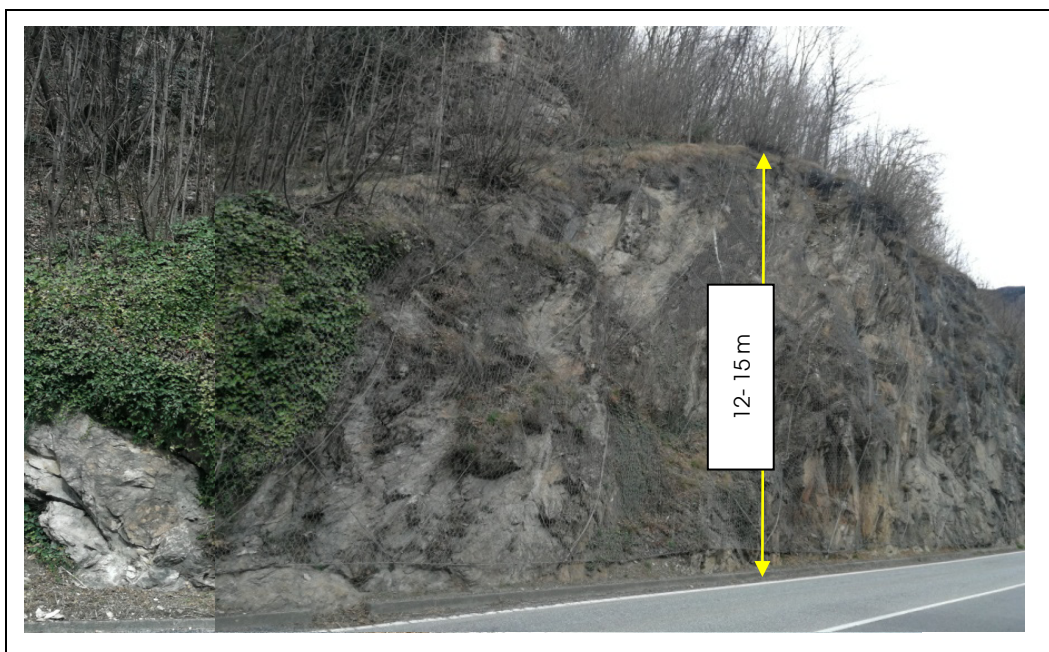
Il terrazzo, che tende ad annullarsi all'estremo NW della scarpata, si sviluppa con inclinazione di circa 20-25° ed ampiezza variabile fra 3 e 15 m.

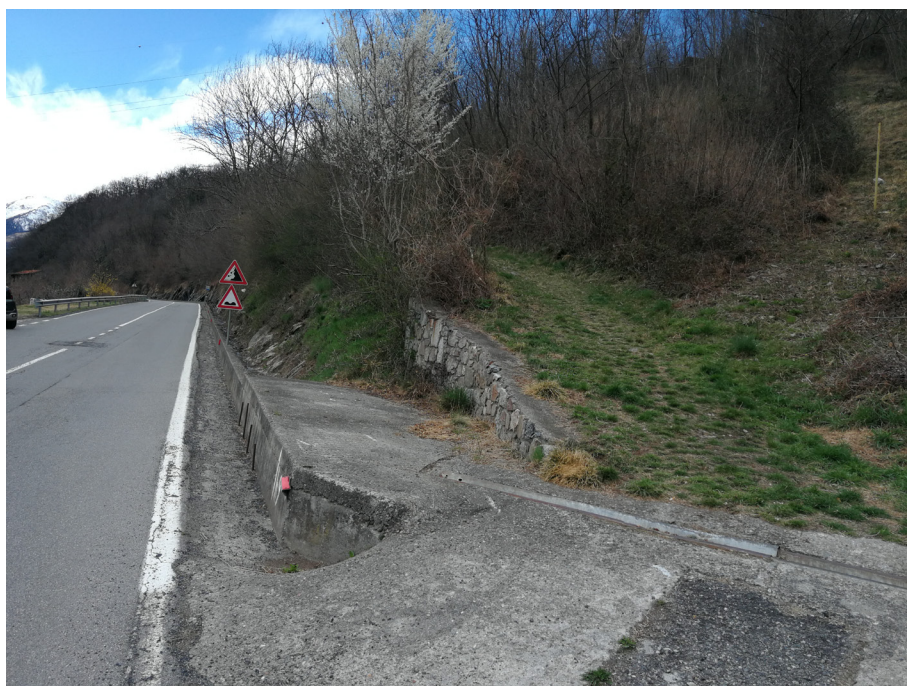
In accordo a quanto riportato nel FOGLIO 58 – Monte Adamello della *Carta geologica d'Italia* alla scala 1:50.000, il tratto di versante sinistro della Valle Camonica sul quale si sviluppa l'abitato di Demo è impostato in *filladi e scisti con intercalazione di quarziti e lenti porfiriche*, rocce appartenenti al *Dominio Tettonico Sudalpino*.

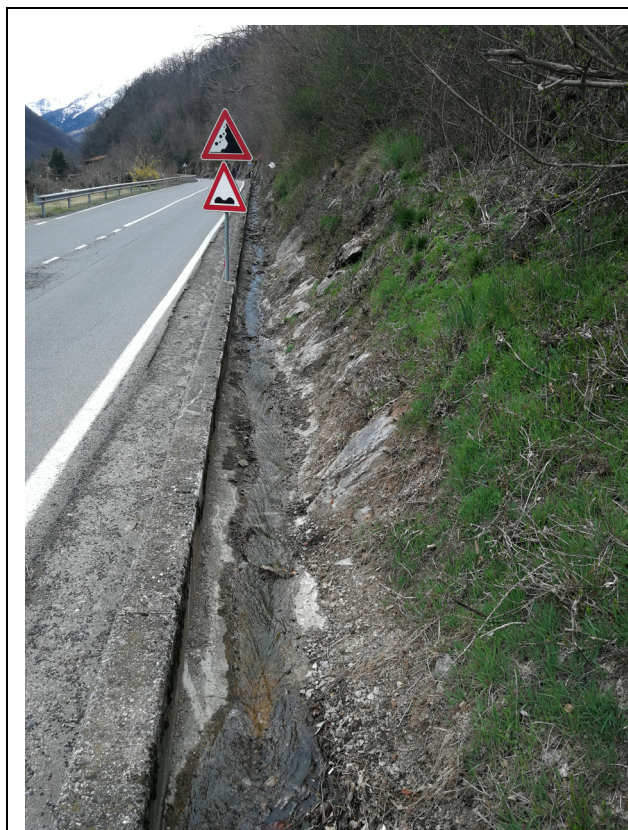
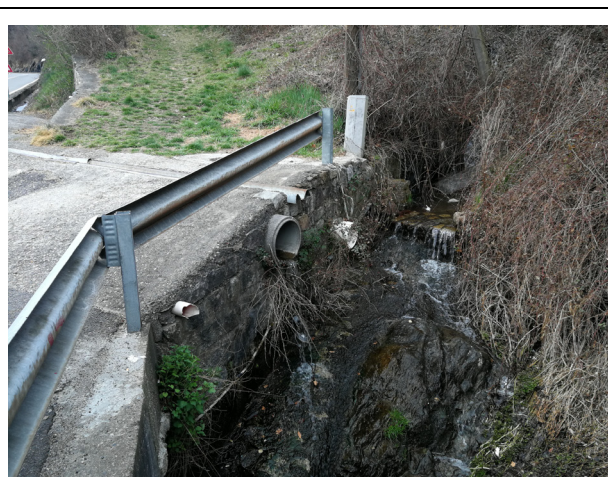
La SP84, nel tratto a monte dell'intersezione della Valle Mainarda, si sviluppa a mezzacosta con scarpate di altezza dell'ordine di 2.0 - 2.5 m; le scarpate sono impostate in roccia costituita dagli orizzonti superiori alterati delle unità metamorfiche. L'ammasso si presenta molto fratturato con separazione di blocchi decimetrici; le fessure sono aperte con riempimento limoso argilloso. La

circolazione idrica superficiale è diffusa e legata alle infiltrazioni lungo il tratto superiore del versante.

Le acque che affluiscono lungo la scarpata sono raccolte dalla cunetta di drenaggio posta alla base della scarpata e drenate sino all'alveo della Valle Mainarda.

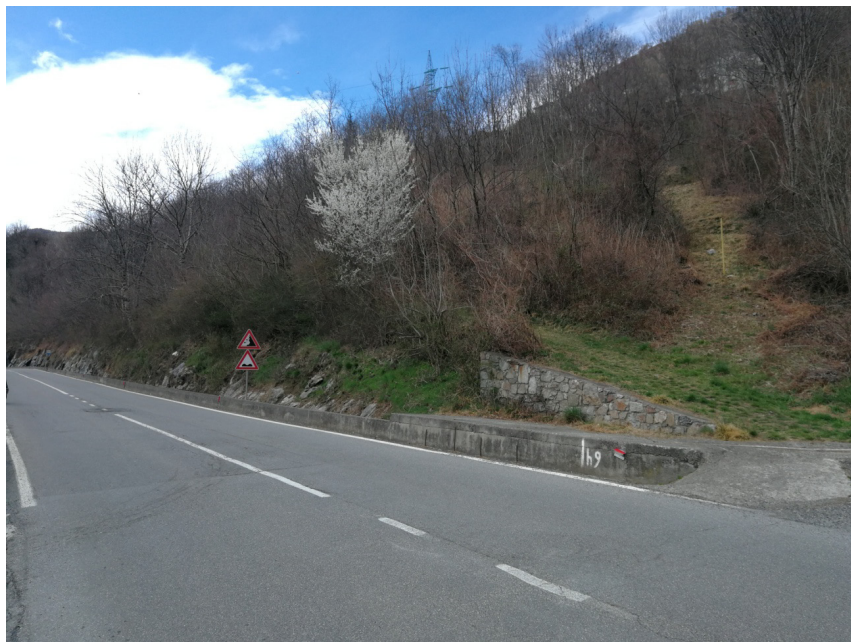
La realizzazione del nuovo svincolo comporta l'apertura di scavi che si sviluppano nel substrato molto fratturato con la formazione di scarpate acclivi che raggiungono altezze dell'ordine di 6 m.

Come illustrato nelle **TAVOLE GBD 7, 8 e 9** la realizzazione dell'intervento in progetto comporta l'apertura di scavi che si svilupperanno negli orizzonti superiori dell'ammasso roccioso con lo sviluppo di scarpate ripide impostate nel substrato roccioso.
