ALLEGATO 18
Relazione restauratrice

PROGETTO ESECUTIVO: RIQUALIFICAZIONE ENERGETICA COMPLESSO EDILIZIO COMUNALE
ADIBITO A MUNICIPIO E SERVIZI CORRELATI

COMPLESSO EDILIZIO COMUNALE ADIBITO A MUNICIPIO E SERVIZI CORRELATI INCUDINE (BS)

STATO DI CONSERVAZIONE INTONACI INTERNI

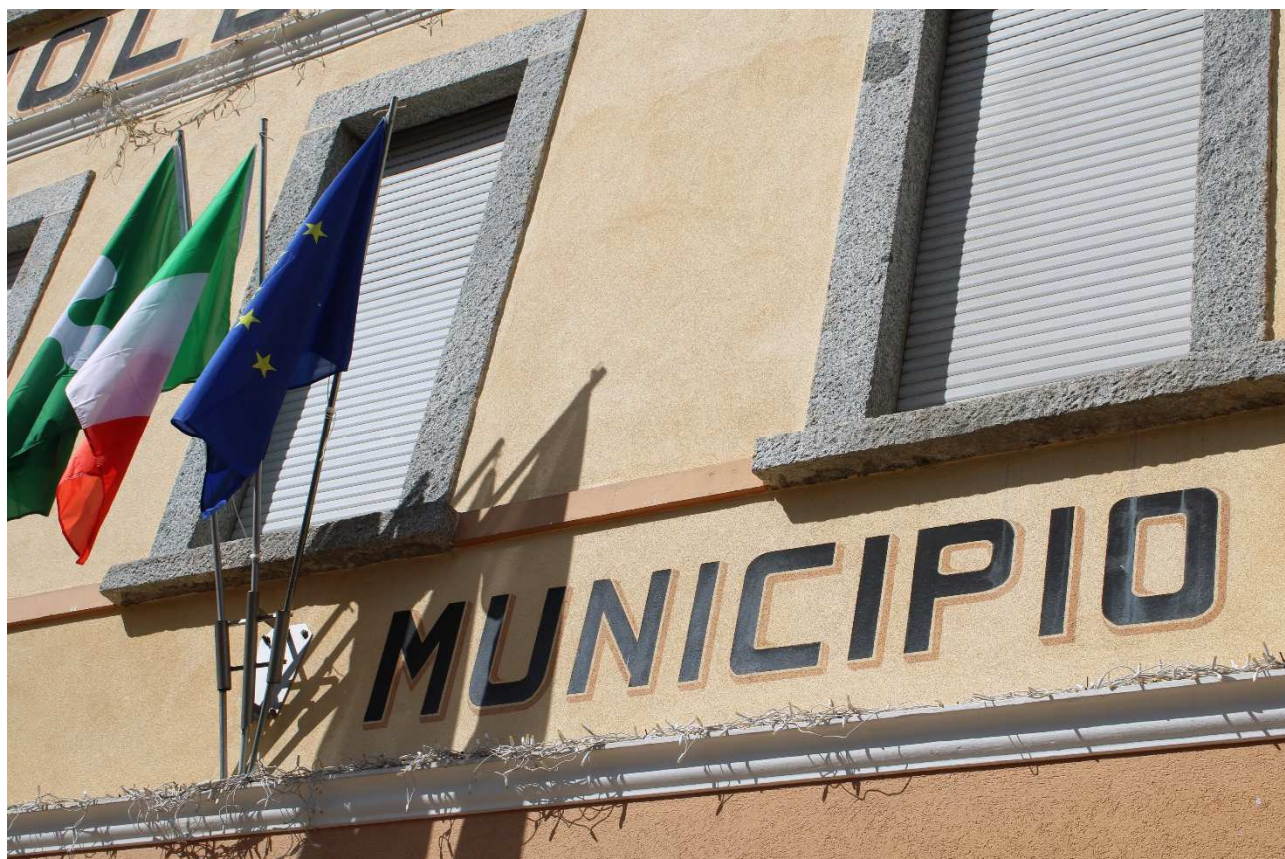
Foto 1 esterno in buono stato di
conservazione: scritta dipinta

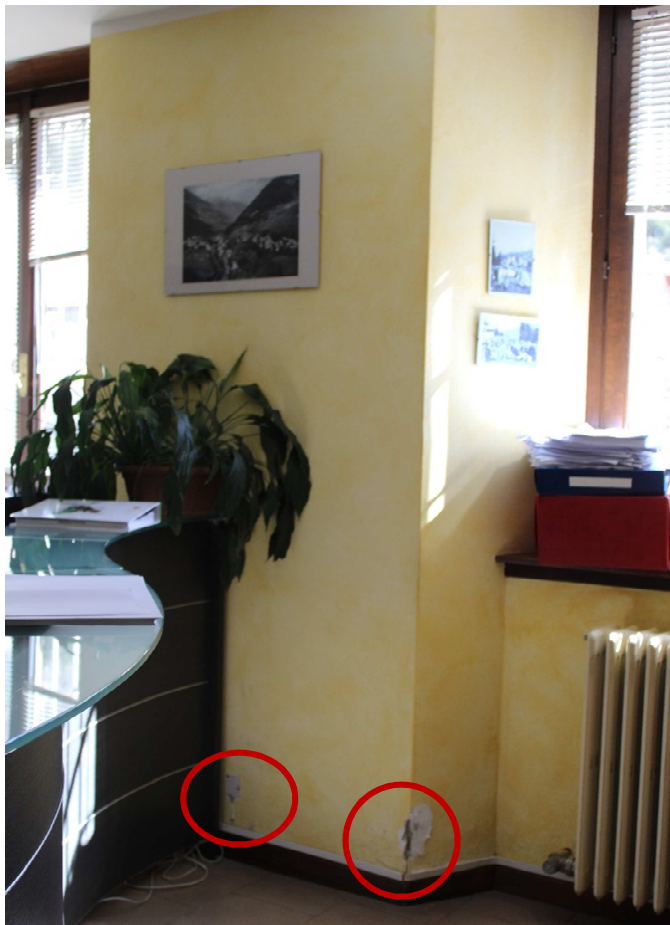
A causa dell'umidità di risalita sono visibili sollevamenti di colore, distacchi dello stesso e dello stato gessoso.

Foto 2
ricezione del pubblico: già all'ingresso
sono visibili cadute dello strato pittorico
e della preparazione a gesso.

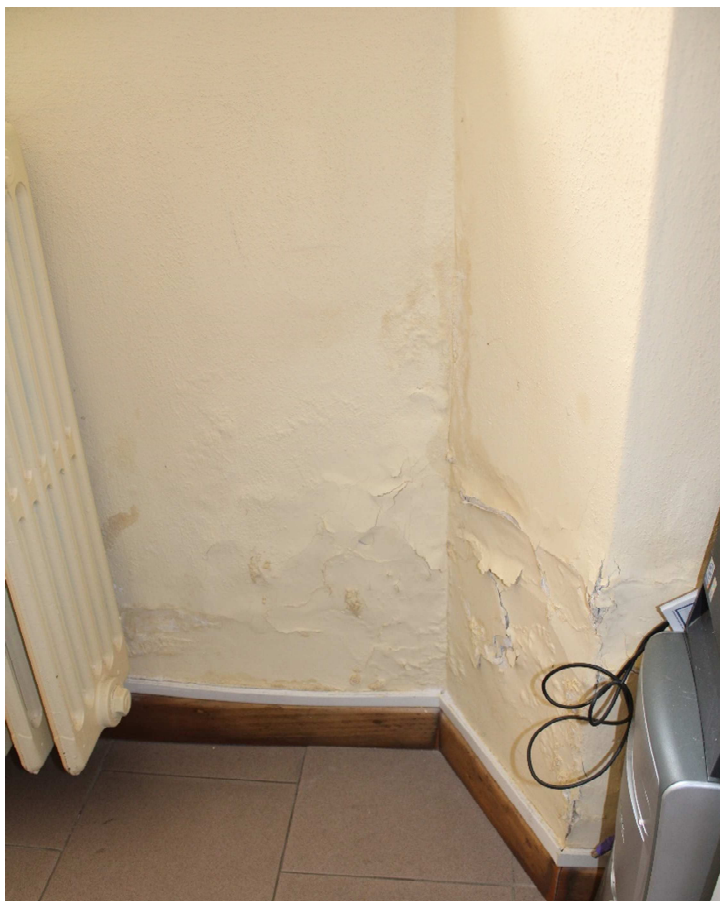
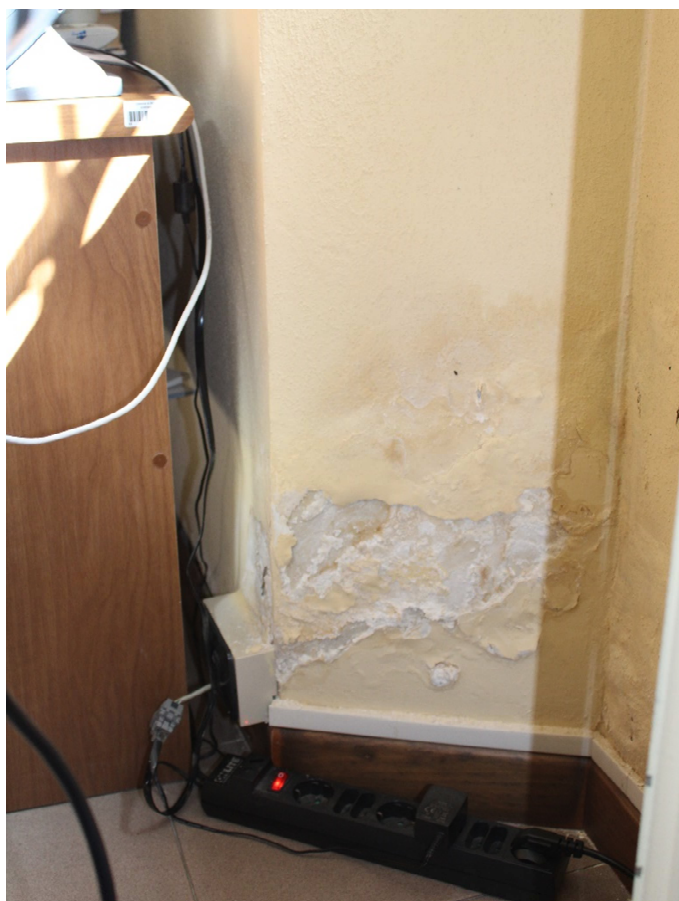
Foto 4-5 Ufficio del Sindaco:
particolari dello stato di conservazione,
localizzati nella parte bassa della
muratura: con sollevamenti delle
coloriture, distacchi e cadute di colore

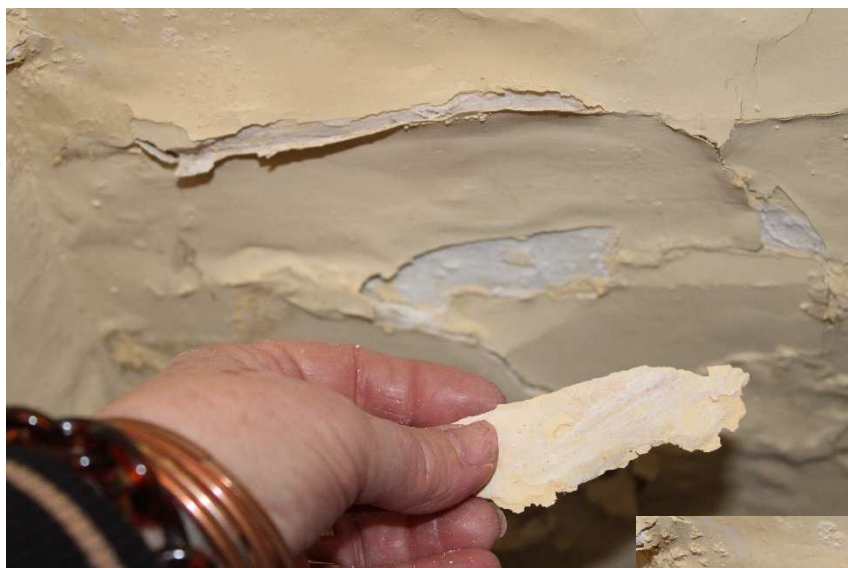
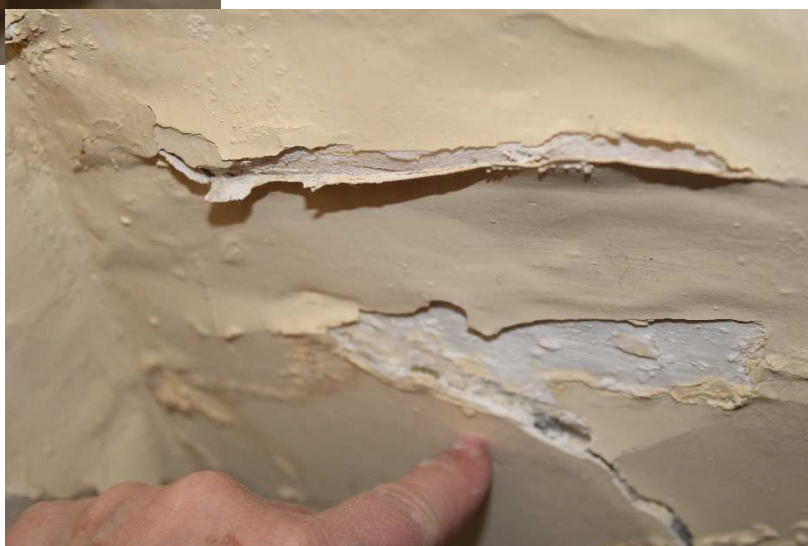
Foto 6-7
Sono visibili più stesure pittoriche
stratificate e ormai non adese allo strato
sottostante; con una crepa nella muratura

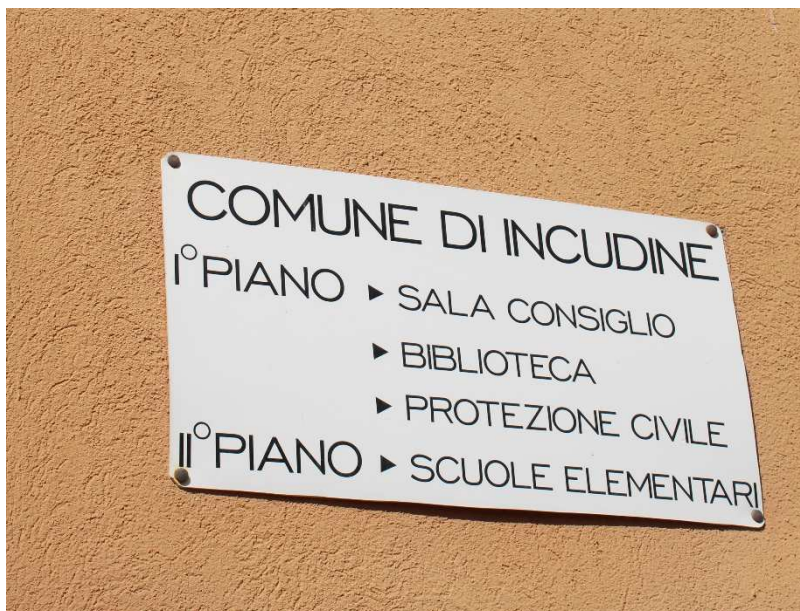
Foto 8
Ingresso piano superiore con aule didattiche
e di servizio per la comunità

Piani superiori, precedentemente in uso alle aule didattiche della ex scuola elementare del paese, a seguito della sua chiusura, sono state adibite a servizi socioculturali per la comunità.

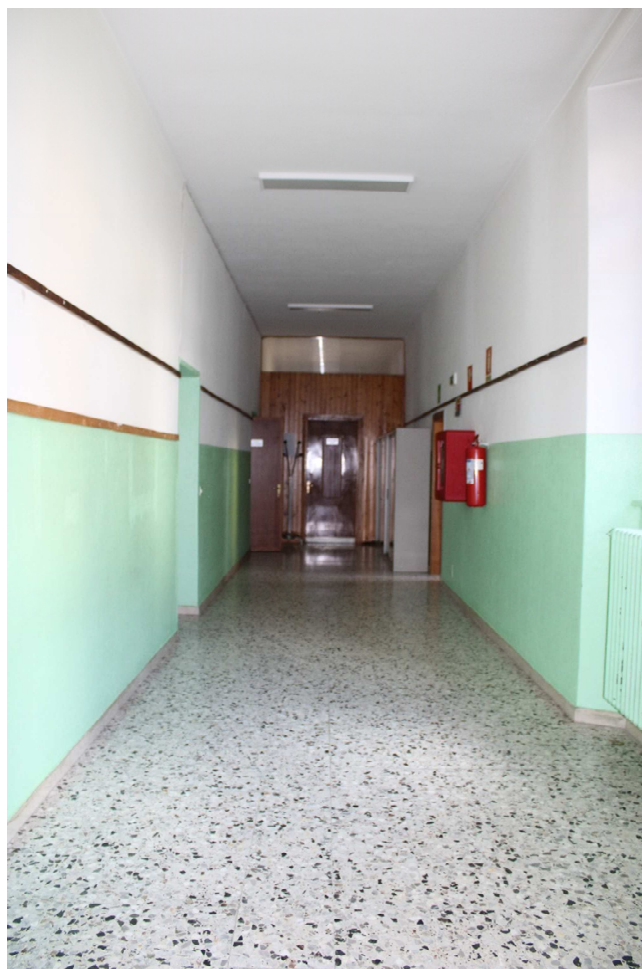
Proprio a causa del principale utilizzo le stanze sono state generalmente ridipinte con uno spesso strato di smalto lavabile di colore verde.

Foto 9
Stato di conservazione corridoio

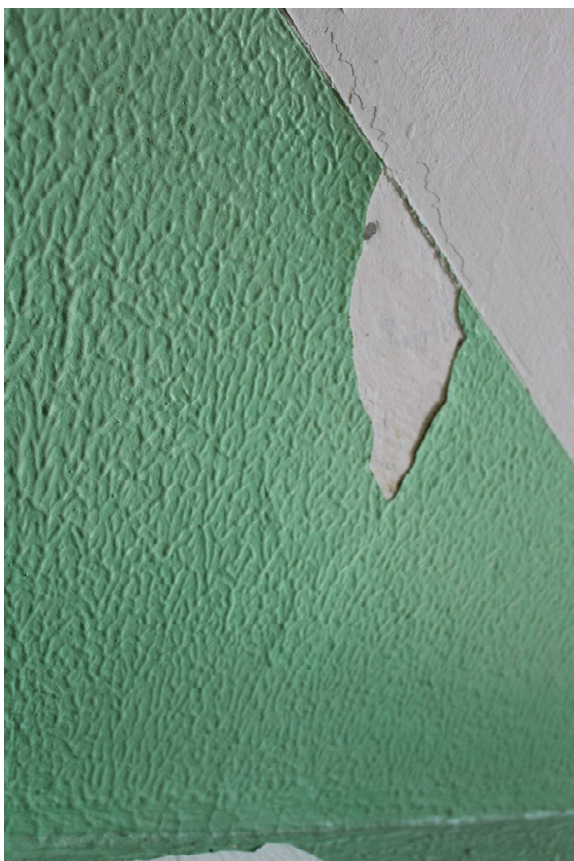
Foto 10-11 Spesso strato di smalto oramai poco adeso

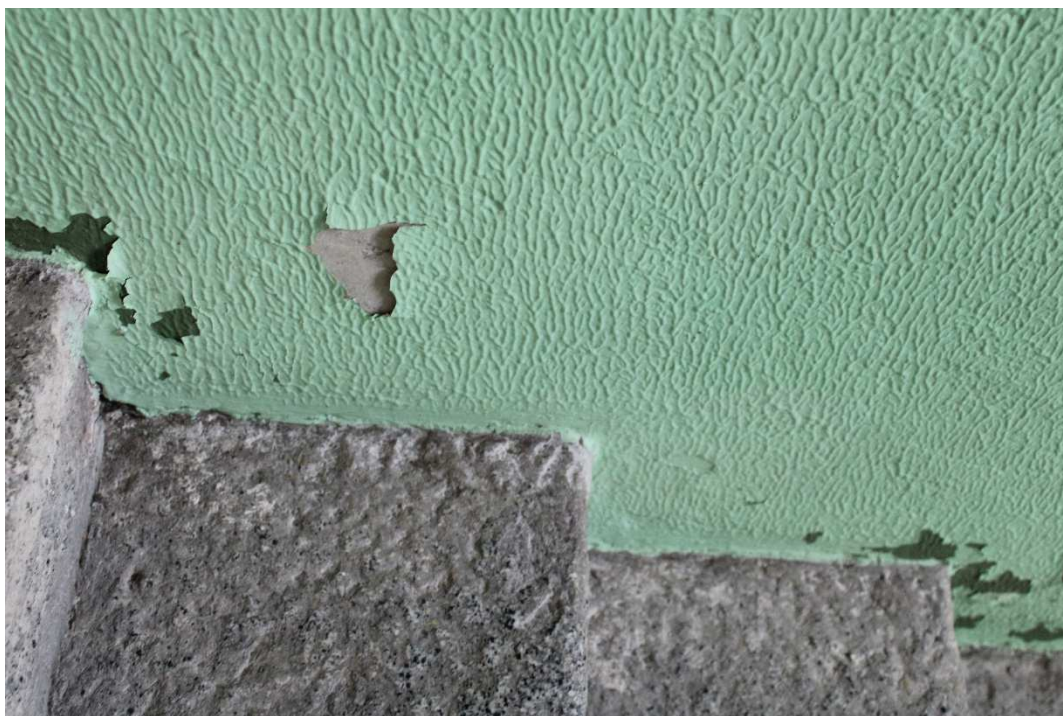
Foto 12

Strati di smalto in corrispondenza dei gradini; le cadute dello stesso fanno supporre
l'esistenza di uno zoccolo in marmo

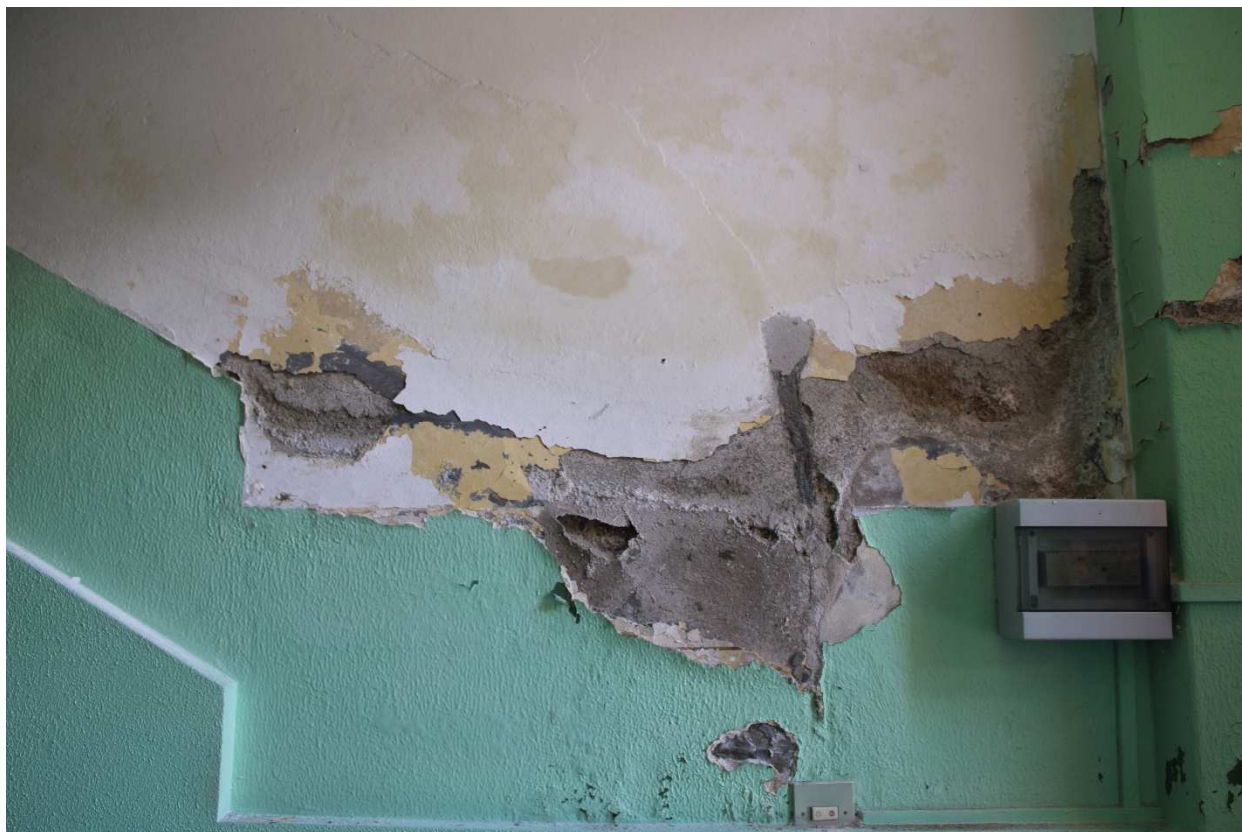
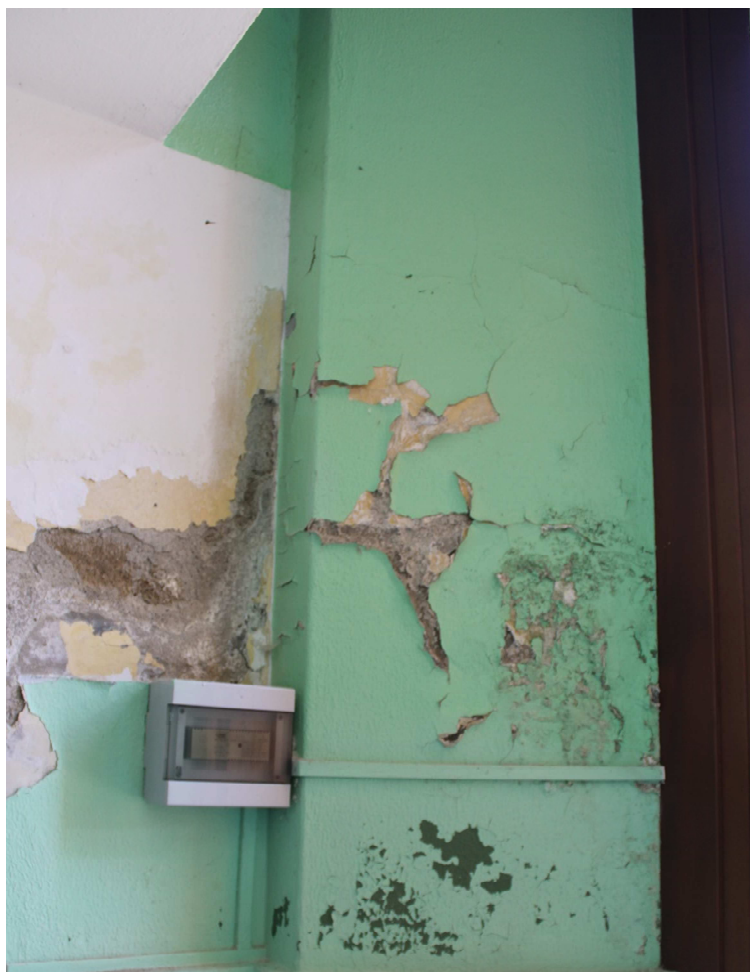
Foto 13-14
Ingresso ai piani superiori:
pessimo stato di conservazione
degli intonaci
con spanciamiento e caduta degli stessi,
sali superficiali, diadesione
delle stesure pittoriche

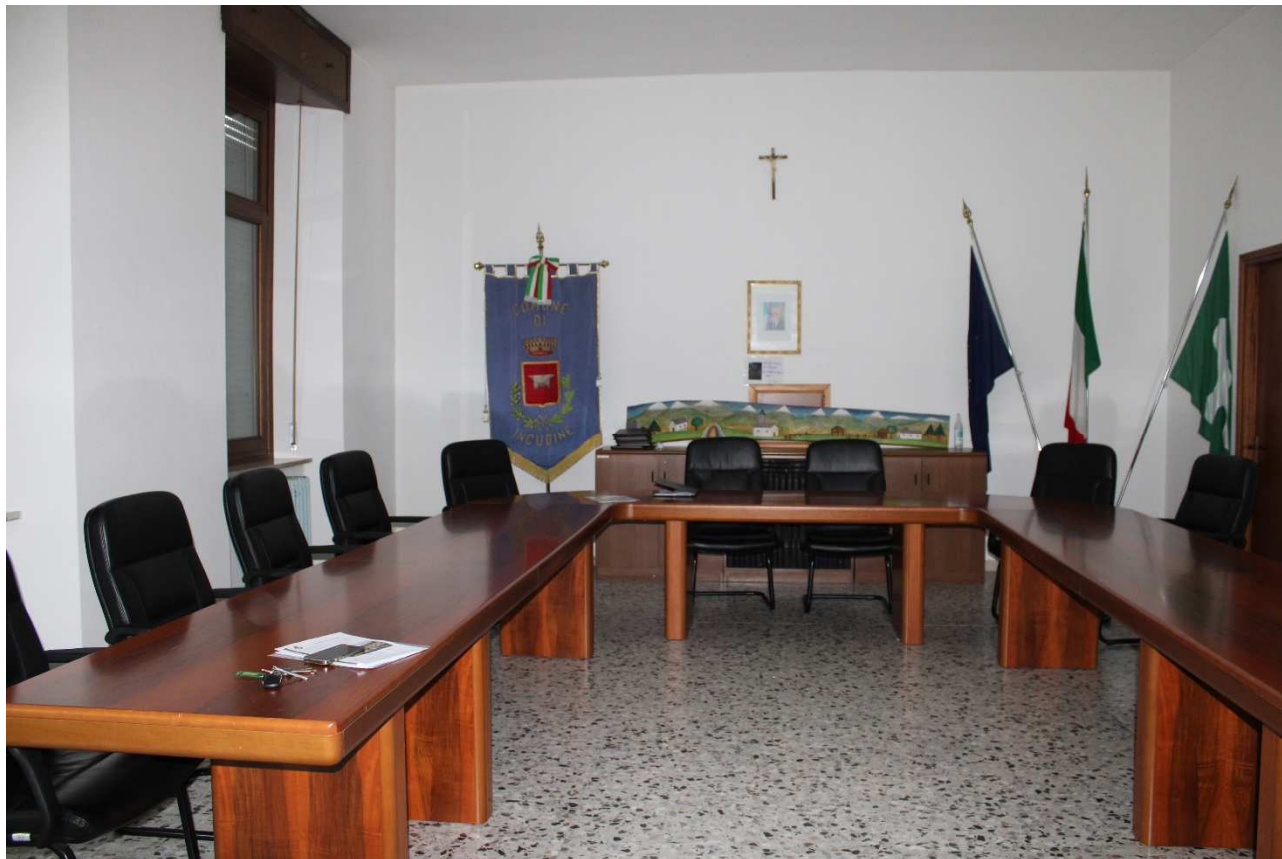
Foto 15
Sala consiliare: stato di conservazione muratura ripristinata
