COMUNE DI
BERZO DEMO

**AGGIORNAMENTO DELLO STUDIO GEOLOGICO
DIRETTIVA ALLUVIONI - REVISIONE COMPONENTE SISMICA**

01 – Relazione geologica generale

MARZO 2025
ID PROGETTO: **2403092**

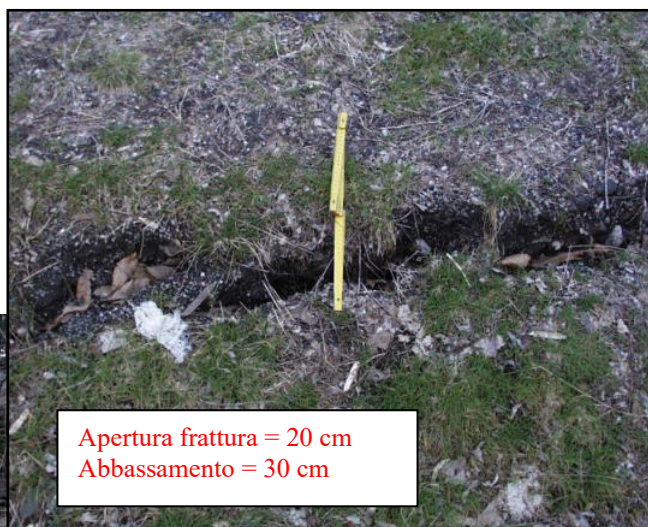
Nicchia 2

1	Classificazione dissesto	Dissesto reale per frana di scivolamento con evidente abbassamento dell'area in frana. Frattura continua e aperta (vedi foto successiva). Non è possibile definire se tale movimento franoso sia collegato alla nicchia 1 o se le due frane costituiscano corpi separati	
2	Stato di evidenza del dissesto	Buono per la zona di nicchia, dove la frattura è continua e aperta (apertura media 30 cm). Il corpo frana è impostato nella frana denominata nicchia 3 che si è generata nell'autunno dell'anno 2000.	
3	Età del dissesto	Attuale (presumibile evento parossistico nei mesi dell'autunno dell'anno 2000).	
4	Cause del dissesto	Fattori predisponenti	Fattori scatenanti
		<ul style="list-style-type: none"> - morfologia - acclività - movimento franoso (nicchia 3) 	<ul style="list-style-type: none"> - filtrazione e saturazione - oscillazione livello di falda - diminuzione resistenza al taglio per innescò frana a valle

Qualità ammas.					
		Dim. Max.		Dim. Fraz. >75 mm	Da 50 cm a 15 m		
8	Danni	Reali			Potenziali		
		Danno alla zona boschiva (vedi fotografia).			Coinvolgimento della sede stradale a seguito di un ampliamento della nicchia e all'innesco del movimento franoso.

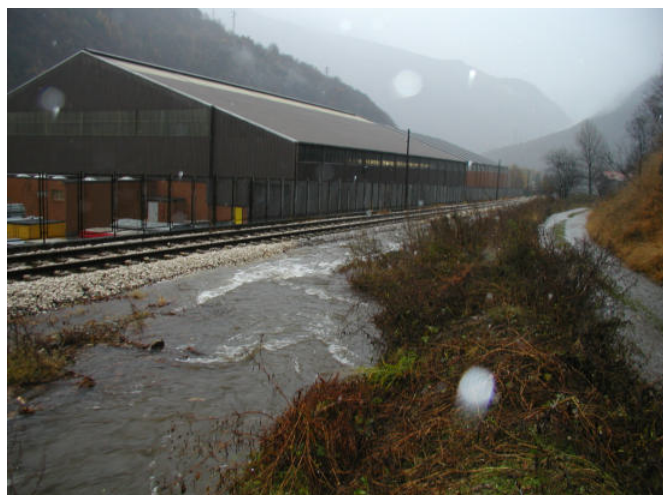
Novembre 2002. particolare degli ingenti deflussi lungo il canale a lato della ferrovia..

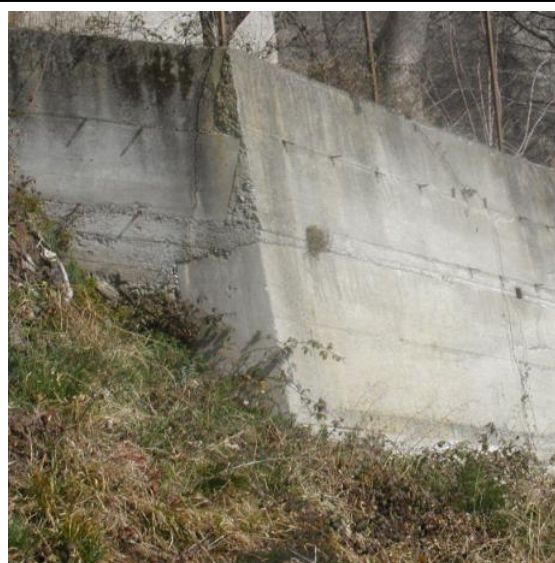
Allo stato attuale è presente lungo il lato est del fabbricato esistente un pendio con roccia affiorante con muretti di sostegno in massi e cemento e muri in cls di delimitazione della proprietà, presentanti alcune lesioni

Foto 3. Muri in cls posti a monte dell'intervento in progetto presentanti alcune lesioni

e fessure (foto 3); in fase di realizzazione delle opere bisognerà fare attenzione a non aggravare le condizioni di stabilità dello stato di fatto dei muri di sostegno in cls delle proprietà confinante.
