### RELAZIONE DETTAGLIATA DI PRONTO INTERVENTO

**OPERE DI SOMMA URGENZA PER LA MESSA IN SICUREZZA DEL VERSANTE IN LOCALITA' PIANTASS, IN COMUNE DI EDOLO (BS).**

**Scheda Ra.S.Da. n. 2026.00616-A\_17068**

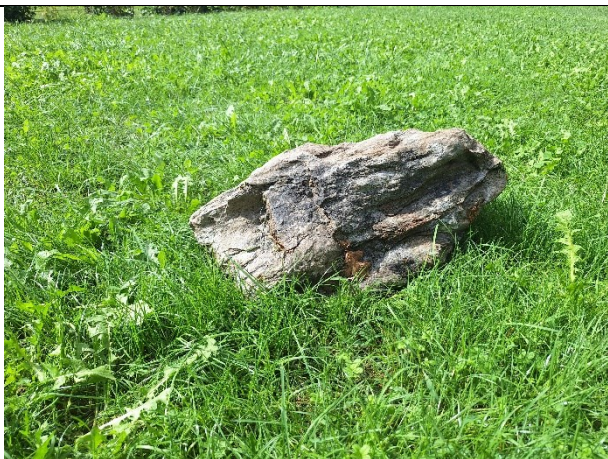
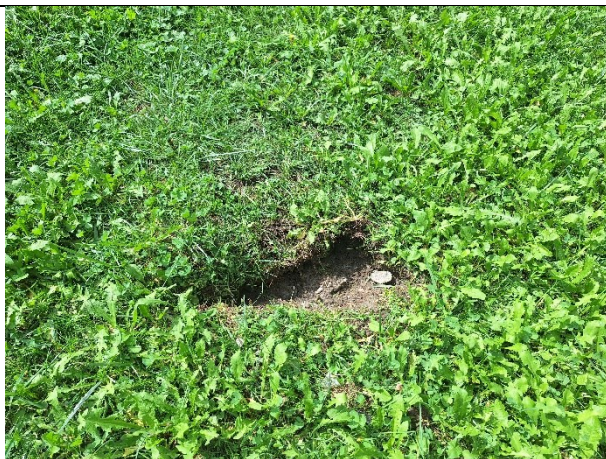
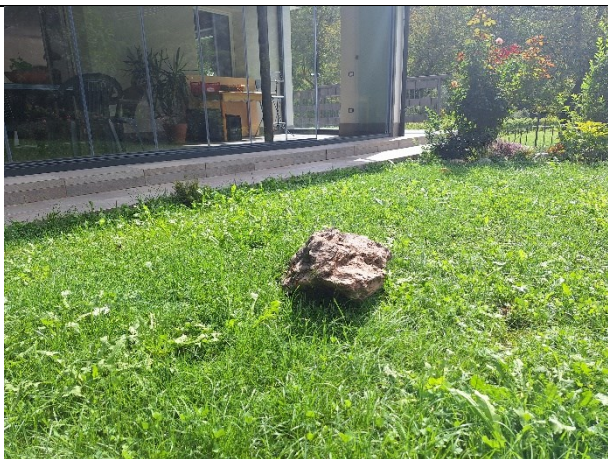
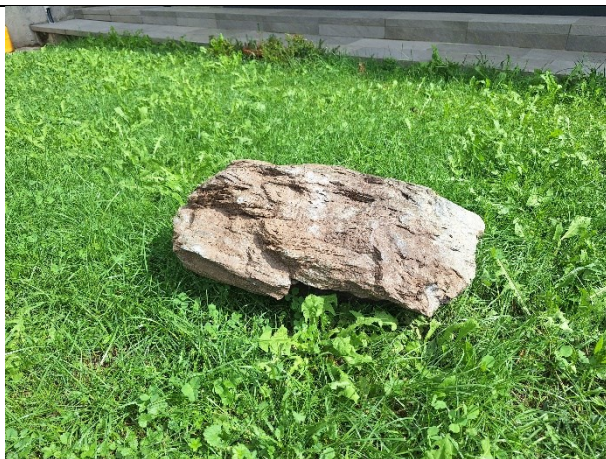
**Dissesto in atto e cause determinanti il dissesto:** Il dissesto interessa una parete e un versante roccioso caratterizzati dalla presenza di diffuse fessurazioni, discontinuità e porzioni di materiale apparentemente instabile, con evidenze di recenti distacchi. Le condizioni riscontrate fanno ritenere che il fenomeno sia riconducibile alla combinazione delle caratteristiche geomorfologiche e strutturali della parete rocciosa con l'azione degli agenti atmosferici. In particolare, le intense e prolungate precipitazioni dell'ultimo periodo hanno favorito infiltrazioni d'acqua all'interno delle fratture e delle discontinuità presenti nell'ammasso roccioso, favorendo la diminuzione delle condizioni di stabilità locale e il conseguente distacco di blocchi.

L'evento osservato si configura pertanto come un fenomeno di instabilità della parete rocciosa, caratterizzato dal distacco e dalla caduta gravitativa di blocchi verso le aree poste a valle.

**Proposte tecniche di primo intervento:** Si prevede la posa di una barriera paramassi ad elevato assorbimento di energia, da collocarsi in posizione idonea tra la parete interessata dal dissesto e le aree residenziali sottostanti, con la funzione di intercettare, arrestare e contenere i blocchi eventualmente distaccatisi dal versante, impedendone la propagazione verso le aree poste a valle ed in particolare i fabbricati residenziali e le relative aree pertinenziali.

La barriera, avente altezza pari a 6,00 m e capacità energetica pari a 3.000 kJ, dovrà essere installata secondo le specifiche tecniche del sistema adottato e in posizione tale da garantire un'efficace intercettazione delle possibili traiettorie di caduta dei massi provenienti dal versante.
