COMUNE DI MONTE ISOLA

Piano per l'Eliminazione  
delle Barriere Architettoniche

P1

Schede di rilevamento delle strutture e degli spazi pubblici

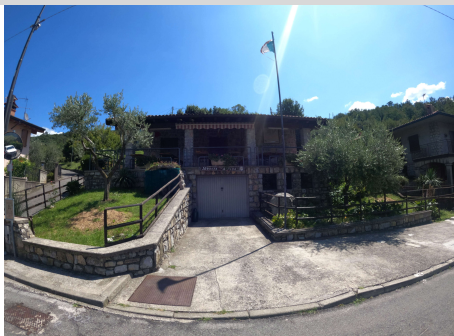
### INQUADRAMENTO FOTOGRAFICO

Sono presenti degli stalli riservati a persone con disabilità, ma presentano una dimensione ridotta. Il percorso di accesso all'edificio presenta delle scale non servite da servoscale.

- ☐ Fruibile
- ☐ Parzialmente fruibile
- ☒ Non fruibile

Realizzazione di n° 1 parcheggio riservato a persone con disabilità. € 200,00  
Installazione di servoscale esterno. € 12.000,00

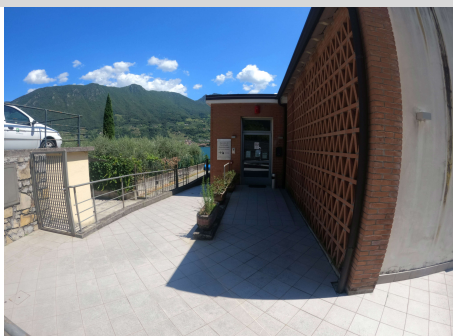
#### INQUADRAMENTO FOTOGRAFICO

Il percorso di accesso si innesta su quello individuato per l'accesso alla biblioteca nella scheda SC05 in quanto si tratta di un unico complesso.

- ☐ Fruibile
- ☒ Parzialmente fruibile
- ☐ Non fruibile

Realizzazione di n° 1 parcheggio riservato a persone con disabilità. € 200,00

Adeguamento dei servizi igienici tramite l'installazione di sanitari conformi. € 1.800,00

Installazione pannelli tattili. € 1.500,00

Creazione percorso per non vedenti. € 10.500,00

Installazione segnaletica luminosa e acustica. € 580,00

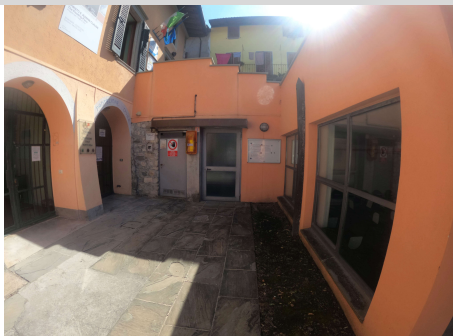
### INQUADRAMENTO FOTOGRAFICO

Trattasi di un edificio che si sviluppa su unico piano.

- ☐ Fruibile
- ☒ Parzialmente fruibile
- ☐ Non fruibile

Adeguamento dei servizi igienici tramite l'installazione di sanitari conformi. € 1.800,00  
Installazione pannelli tattili. € 1.500,00  
Creazione percorso per non vedenti. € 4.000,00  
Installazione segnaletica luminosa e acustica. € 580,00

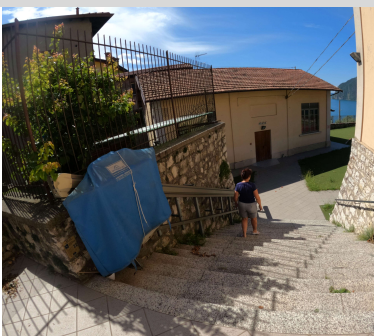
### INQUADRAMENTO FOTOGRAFICO

Il percorso di accesso si innesta su quello individuato per i servizi alle schede SC10, SC11 ed SC12 in quanto si tratta di un unico complesso.

- ☒ Fruibile
- ☐ Parzialmente fruibile
- ☐ Non fruibile

Installazione pannelli tattili. € 1.500,00  
Creazione percorso per non vedenti. € 5.000,00  
Installazione segnaletica luminosa e acustica. € 580,00

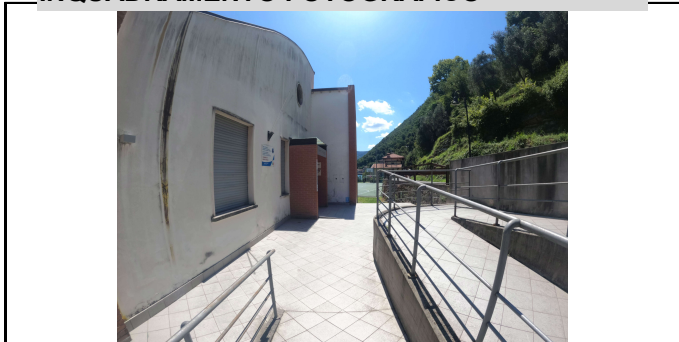
### INQUADRAMENTO FOTOGRAFICO

Il percorso di accesso si innesta su quello individuato per l'accesso all'ambulatorio nella scheda SC02 in quanto si tratta di un unico complesso.

- ☐ Fruibile
- ☒ Parzialmente fruibile
- ☐ Non fruibile

Realizzazione di n° 1 parcheggio riservato a persone con disabilità. € 200,00

Adeguamento del bagno tramite allargamento delle porte e sostituzione dei sanitari. € 3.800,00

Installazione pannelli tattili. € 1.500,00

Installazione segnaletica luminosa e acustica. € 860,00

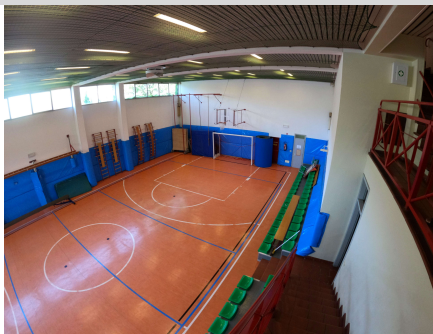
### INQUADRAMENTO FOTOGRAFICO

L'ingresso per le persone con disabilità coincide con la via di fuga che collega il cortile comune a scuola primaria e scuola secondaria.

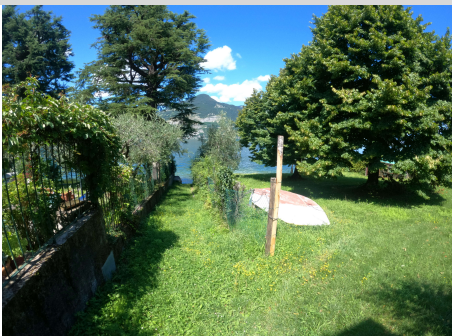
#### INQUADRAMENTO FOTOGRAFICO

Nome: **Spiaggia pubblica "Canogola"**

Non è presente alcun parcheggio.

Il percorso di accesso si innesta per una parte su un fondo naturale, inoltre si segnalano pendenze elevate.

☒ Non fruibile

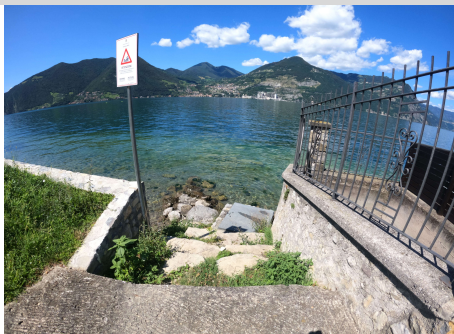
### INQUADRAMENTO FOTOGRAFICO

Nome: **Spiaggia pubblica "Fornaci"**

Si segnala che il parcheggio più vicino non è riservato a persone con disabilità.

Il percorso di accesso ha pendenze elevate. Inoltre si segnala la mancanza di un accesso diretto al lago, in quanto sono presenti dei gradini naturali.

☒ Non fruibile

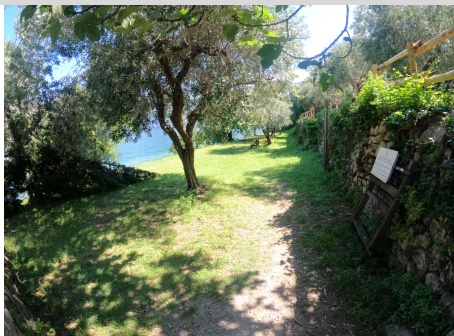
#### INQUADRAMENTO FOTOGRAFICO

Nome: **Spiaggia pubblica "La Punta"**

Non è presente alcun parcheggio.

Il percorso di accesso ha pendenze elevate e presenta una pavimentazione sconnessa.

☒ Non fruibile
