**COMUNE DI PISOGNE**

| <b>OGGETTO:</b> | MESSA IN SICUREZZA STRADA PER SONVICO A SEGUITO DEL CROLLO DELLA GALLERIA DI PROTEZIONE.<br>LOTTO 2: STRADA ALTERNATIVA TEMPORANEA, SMARINO DEL MATERIALE, ULTERIORE DISGAGGI E SISTEMA DI MONITORAGGIO CUP: D57G26000120006. | | | | | |
| <b>TITOLO:</b> | VERIFICA PREVENTIVA DELL'INTERESSE ARCHEOLOGICO | | | <b>SCALA:</b> | Doc. | |

**Relazione di verifica preventiva dell’interesse archeologico.**

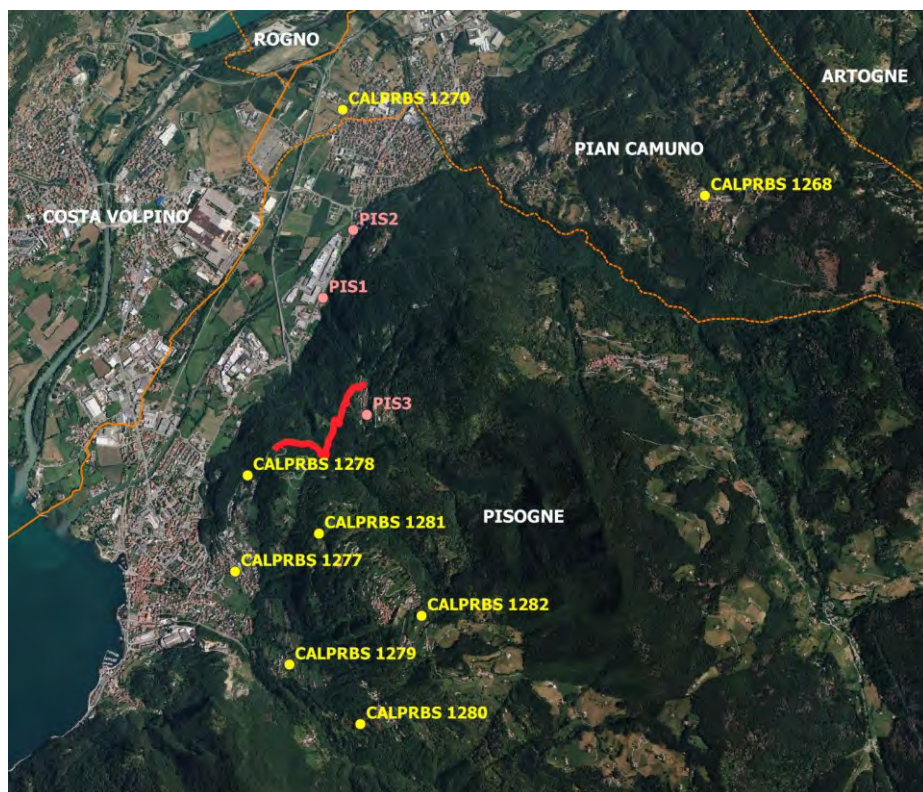
Fig.3. I rinvenimenti archeologici noti come estratti dal portale Raptor (pallini gialli) e come desunti dal volume *Pisogne Preistorica* (in rosa). In rosso il sentiero oggetto di intervento. Su immagine satellitare Bing Virtual Earth, rielaborata.

Di seguito (fig.3) vengono rielaborati i dati esito della consultazione del portale *Raptor* (Ricerca Archivi e Pratiche per la Tutela Operativa Regionale) e delle schede presenti nella *Carta Archeologica della Lombardia. La Provincia di Brescia*, 1991, con i rinvenimenti noti in un raggio di circa 2,5 Km. Inoltre vengono aggiunti 3 rinvenimenti riportati come notizia nel volume di Verzeletti E., *Pisogne Preistorica*, Quaderni della

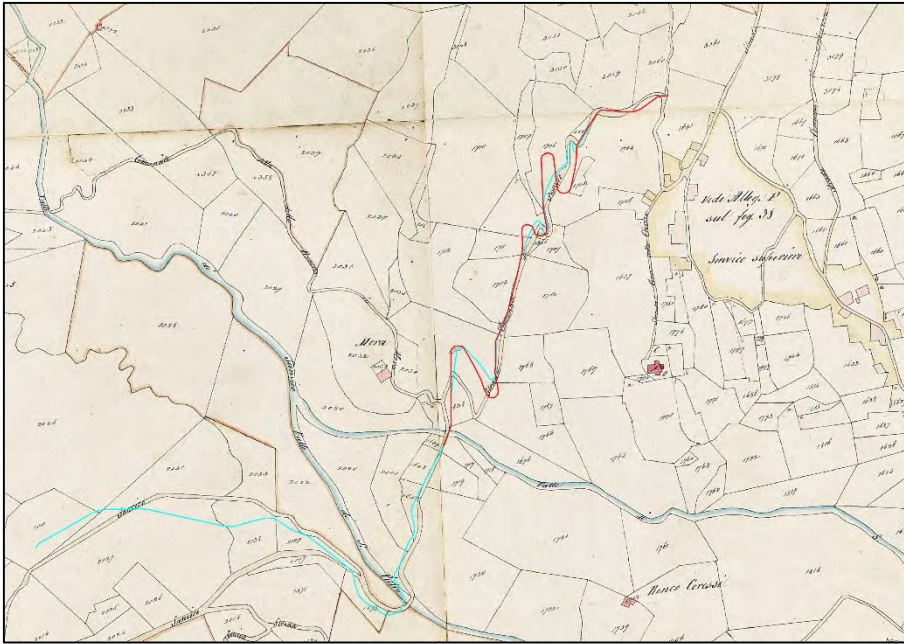
Fig.5. La strada oggetto di intervento (in azzurro la strada esistente, in rosso il tratto che verrà modificato) su estratto della mappa del catasto austriaco del 1853 relativo al comune di Pisogne, unione dei fogli 5, 6, 11, 12 (come presente presso l'Archivio di Stato di Brescia).

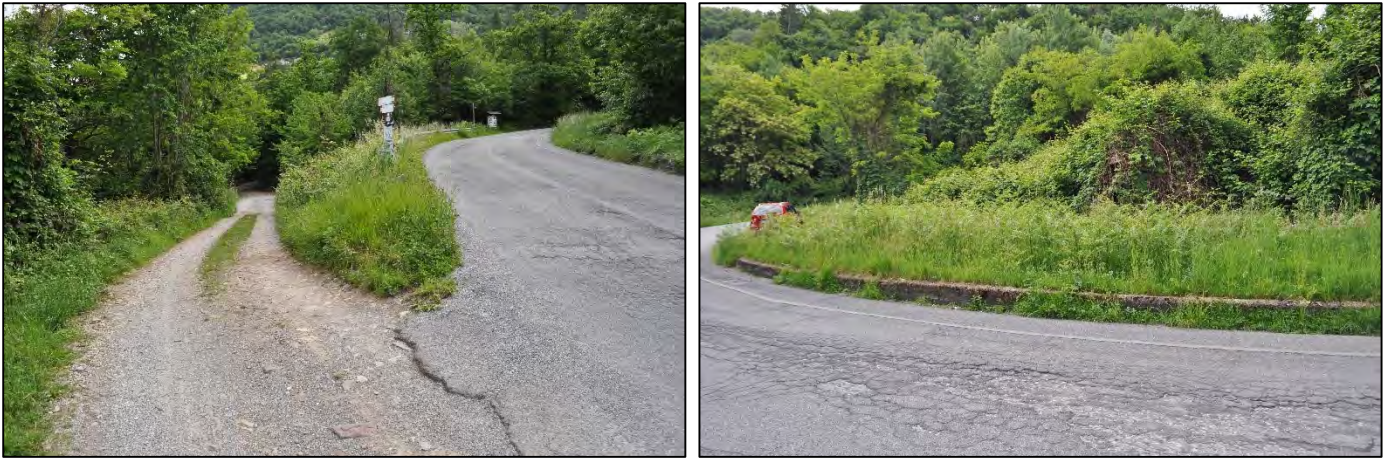
Figg.12-13. Scatti 1-2. L'innesto del sentiero in oggetto, individuato col numero CAI 202, sulla strada asfaltata che porta a Sonvico. Nell'immagine di destra, il rudere presente all'interno della curva della strada attuale, in corrispondenza del sentiero.

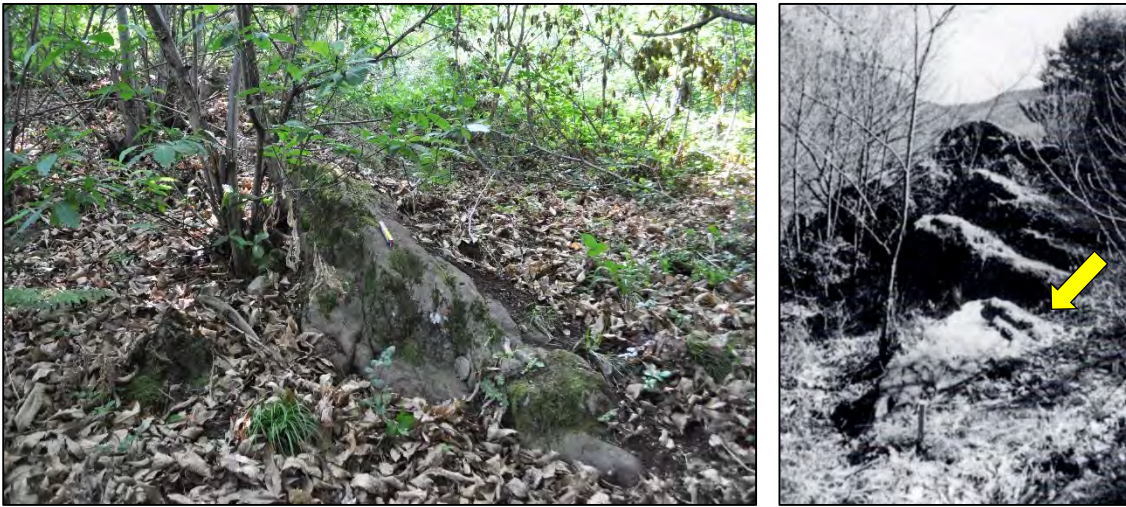
Figg.14-15. Scatto 3. Subito a monte del sentiero, che ne costituisce il limite nord-ovest, è il sito di Prevent. In quest'area sono state censiti più di 800 segni incisi nelle rocce, prevalentemente coppelle. Nonostante il sito faccia parte del "parco archeogeominerario della Val Palot e del Torrente Trobiolo" e sia presente un pannello esplicativo lungo la strada, l'area è totalmente invasa dalla vegetazione: l'accesso risulta molto difficile e ancora più difficile individuare le rocce istoriate, ricoperte da vegetazione arbustiva, foglie secche, muschi e terriccio. La roccia fotografata allo scatto 3, in cui pare di leggere una fila di piccole coppelle, è forse riconducibile al contesto Prevent1-Prevent6. Sulla destra le rocce Prevent 1-6 come riportate a p.46 del volume di Sansoni U. Marretta A., Lentini S., *Il segno minore. Arte rupestre e tradizione nella Bassa Valcamonica (Pisogne e Piancamuno)*, 2001. La freccia gialla indica la possibile identificazione con la roccia dello scatto 3, anche se presa da diversa inclinazione.

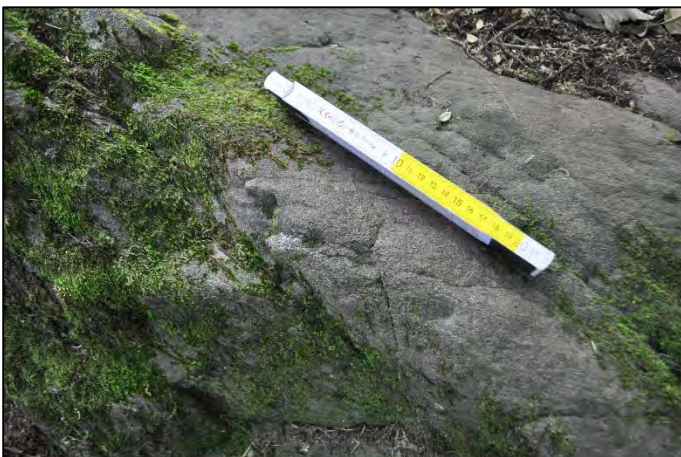
Figg.16-17. Nel dettaglio dello scatto 3 (a sinistra) è probabilmente da riconoscere il breve allineamento di segni identificati da Sansoni, Marretta e Lentini sulla roccia Prevent6 – settore B come indicato alla pagina 53 del citato volume (a destra).

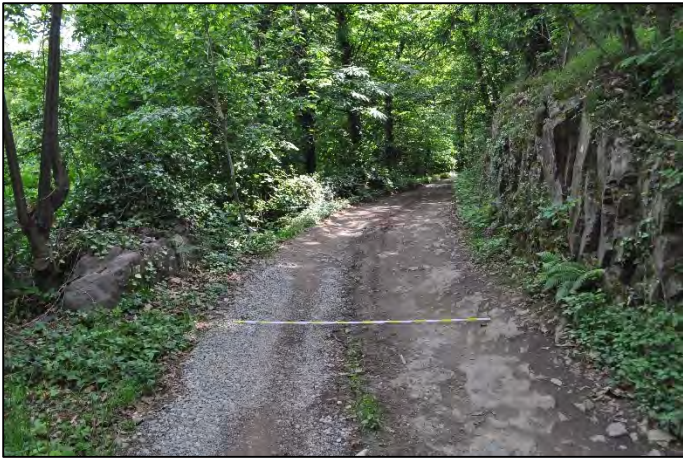
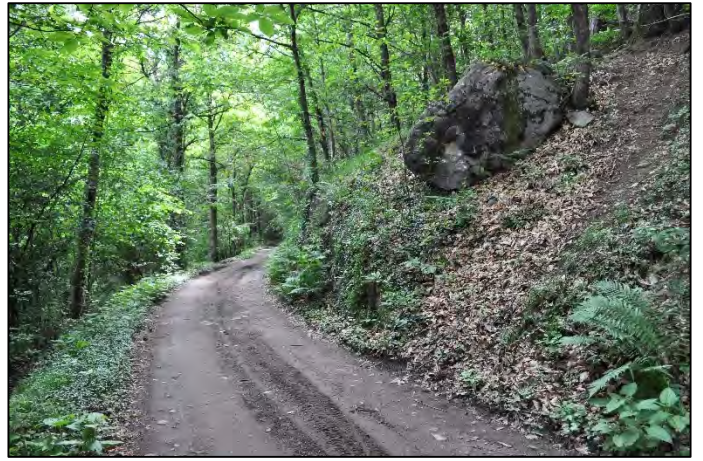
Figg.18-19. Scatti 4-5. A monte del sentiero, quindi sulla sinistra delle immagini, è l'area ricca di rocce istoriate di Prevent.

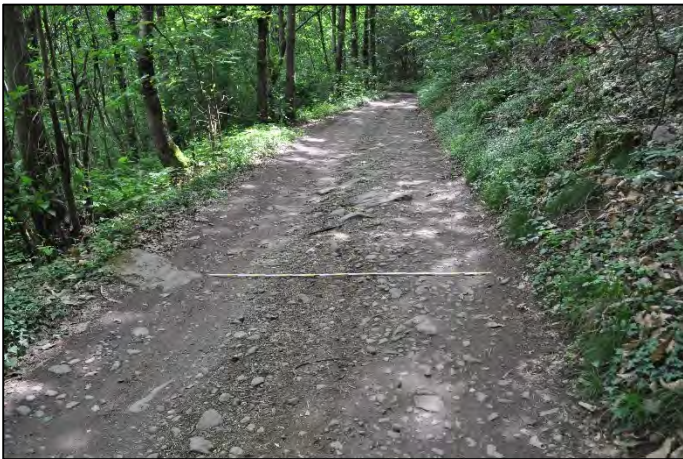
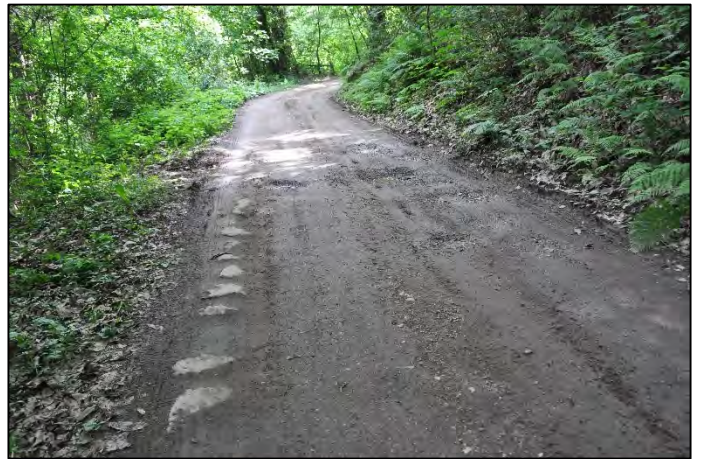
Figg.20-21. Scatti 6-7. Lo scatto 7 testimonia i resti di un qualche forma di strutturazione della strada verso valle, con un cordolo di grosse pietre visibile per una lunghezza di almeno 6 metri, ricoperte da terriccio e ghiaino.

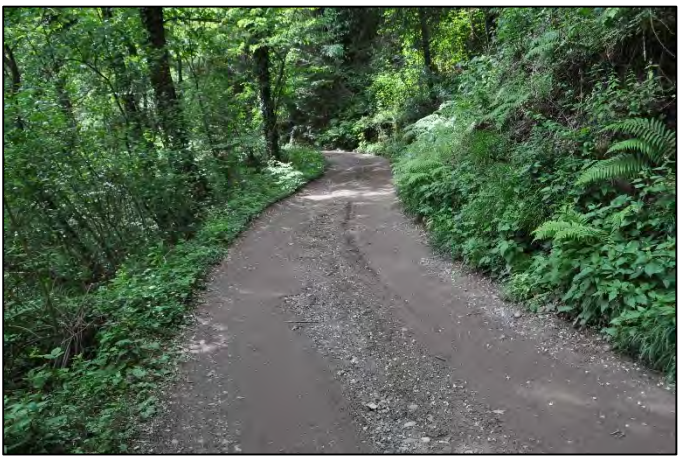
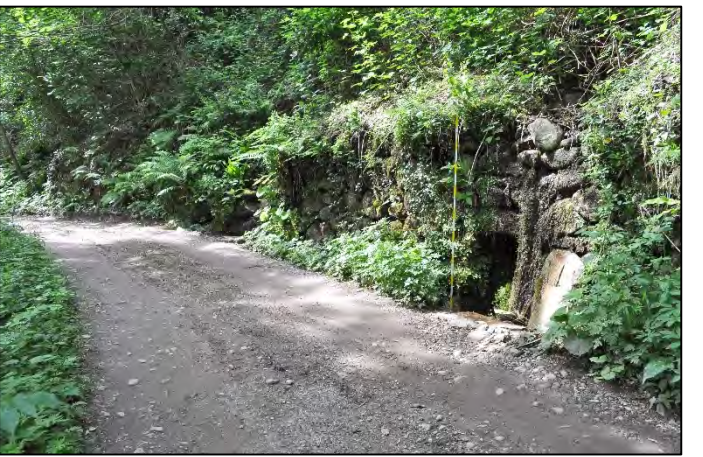
Figg.22-23. Scatti 8-9. Siamo ormai sul tracciato già presente nella mappa napoleonica. Grosso modo all'inizio della rientranza della valle di S. Pietro, la parete a monte è contenuta da un muro di grosse rocce apparentemente senza legante, lungo 20 m.

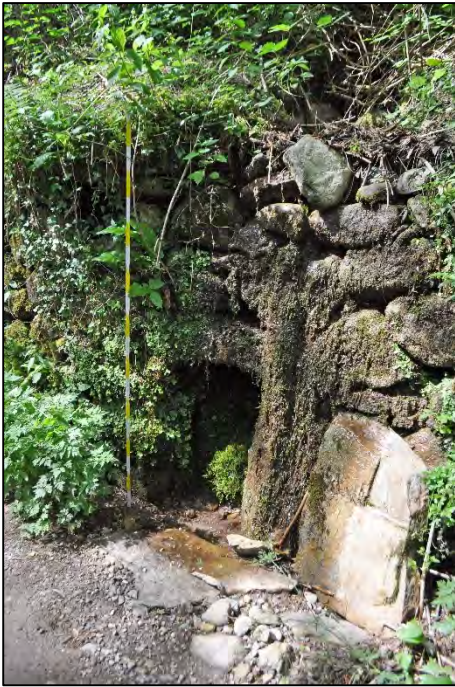
Fig.24. Dettaglio dello scatto 9. La muratura presenta dei fori attraverso i quali viene convogliata l'acqua torrentizia proveniente da monte.

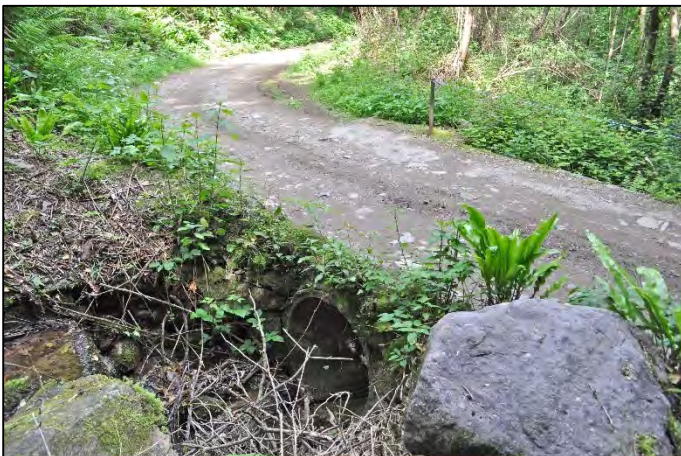
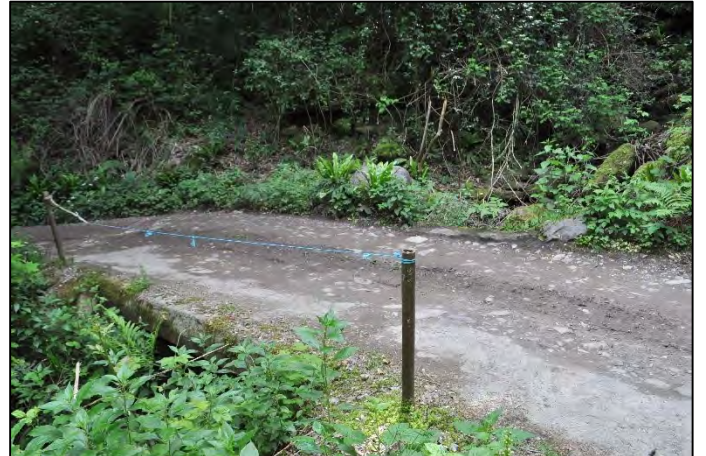
Figg.25-26. Scatti 10a-10b. L'attraversamento sul torrente della valle di S. Pietro è garantito da un manufatto in cemento.

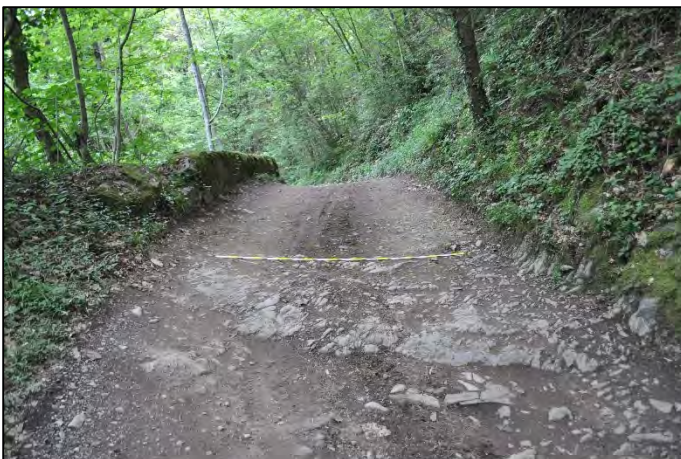
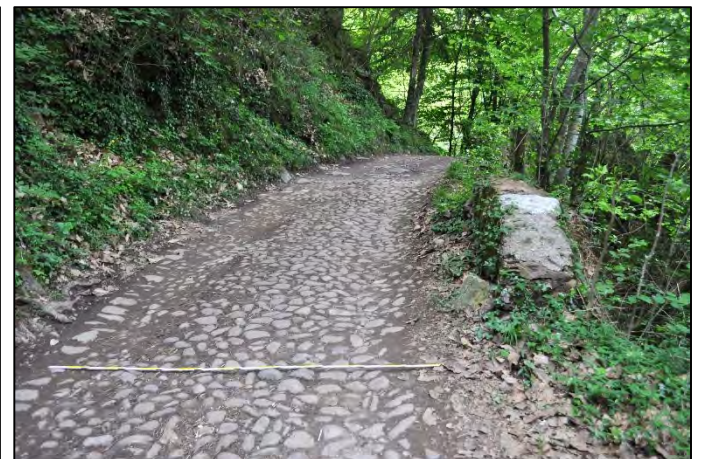
Figg.27-28. Scatti 11 (verso nord) -12 (verso sud). Conclusa la vallecchia creata dal torrente la strada piega nuovamente. La strada attraversa un punto particolarmente ripido, per cui presenta un alto muro di controscarpa in pietra, con un parapetto di circa 13 metri. Circa a metà di questo parapetto il sentiero diventa acciottolato.

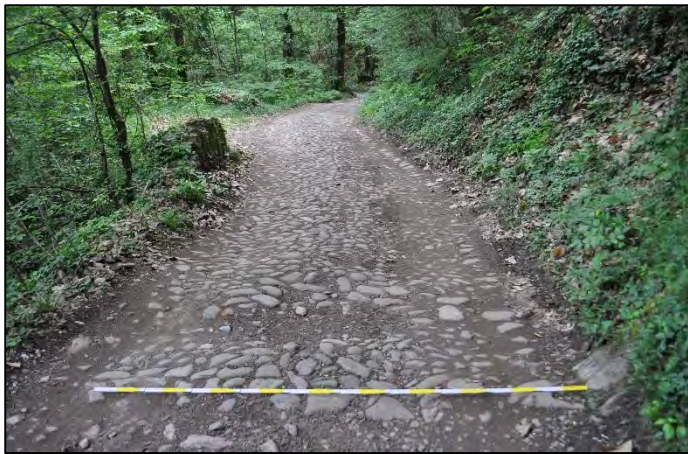
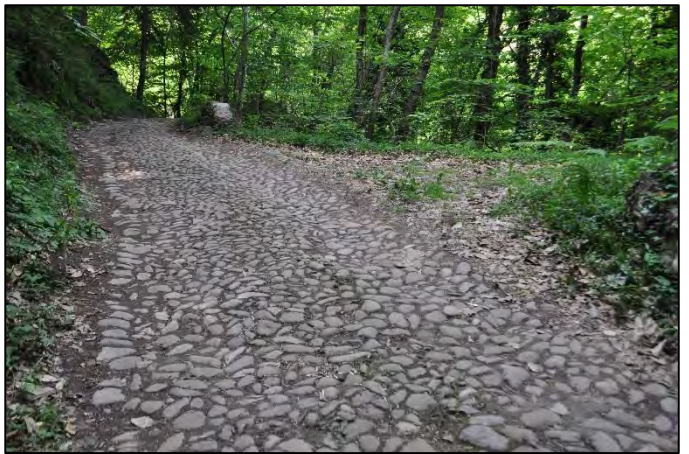
Figg.29-30. Scatti 13-14. A sinistra l'inizio del selciato in ciottoli che si conserva, con poche e piccole lacune, per circa 85 m di lunghezza.

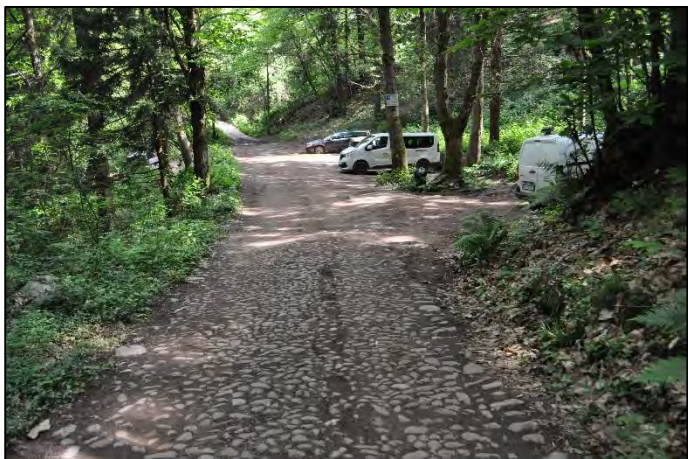
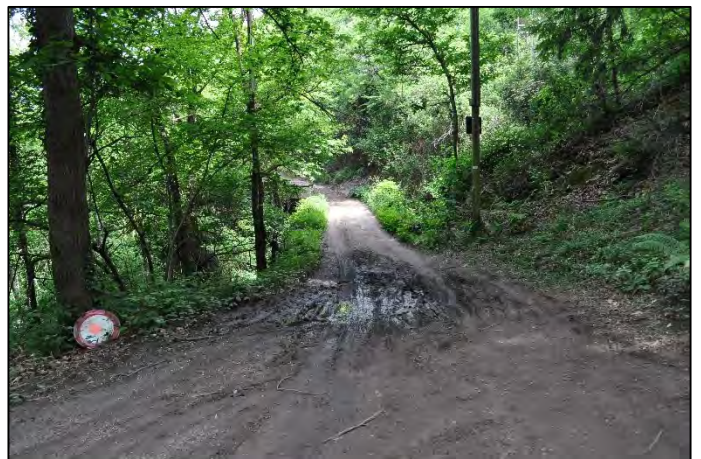
Figg.31-32. Scatti 15-16. Avvicinandosi al ponte sulla valle di S. Martino il sentiero diventa in terra battuta e si fa molto più irregolare, confluyendo in un grande spiazzo dove attualmente parcheggiano le auto.

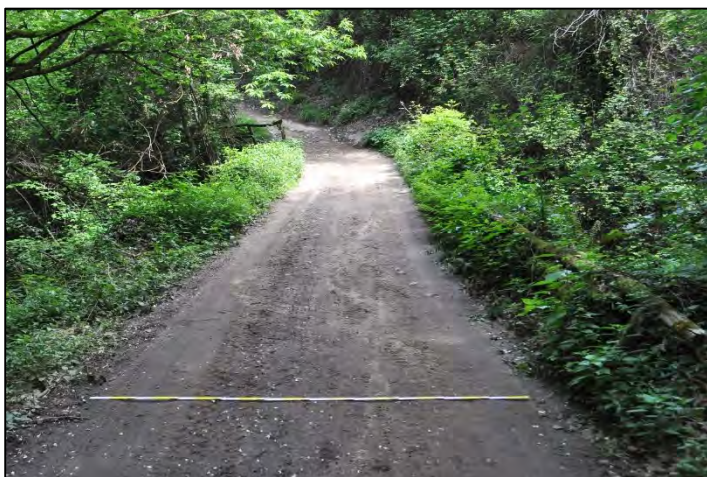
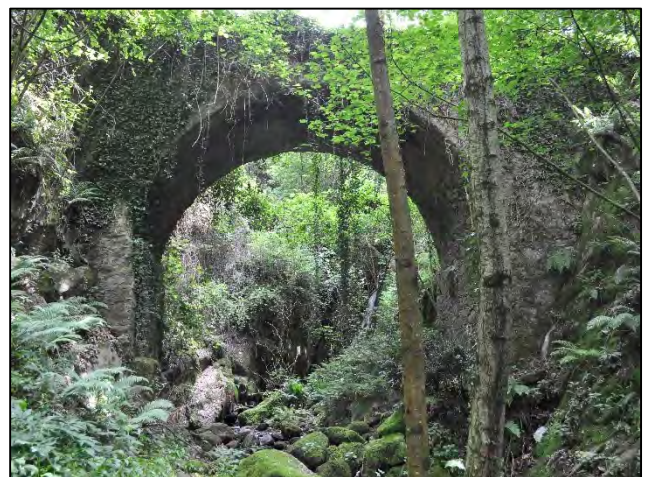
Figg.33-34. Scatti 17-18. La strada in corrispondenza del ponte che attraversa la valle S. Martino ha oggi un fondo costituito da terra e ghiaio. Nello scatto a destra si vede il prospetto del ponte verso valle, visto dal greto del torrente.

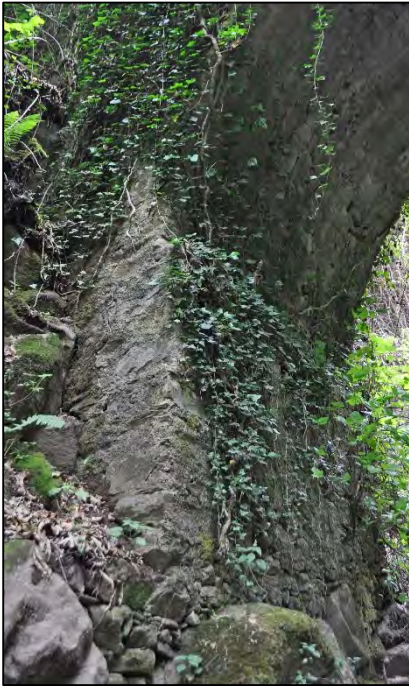
Figg.35-36. Le due spalle del ponte hanno il basamento costituito da una sorta di dado che poggia direttamente sulla roccia. Nel basamento meridionale sono leggibili i fori per i sostegni della centina.

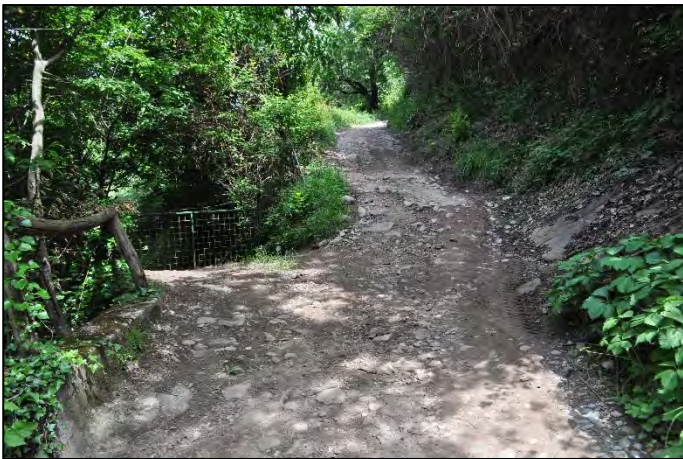
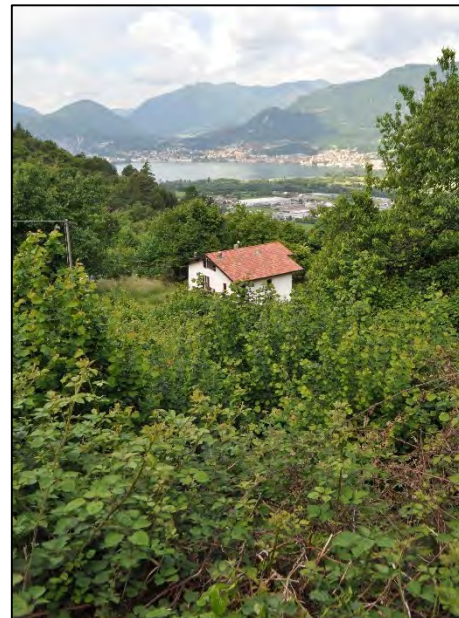
Figg.37-38. A sinistra scatto 19, a destra la cascina Mora vista dal sentiero soprastante. Poco dopo il bivio per la cascina Mora riprende la strada in ciottoli, inizialmente un po' lacunosa e in alcuni punti integrata con il cemento.

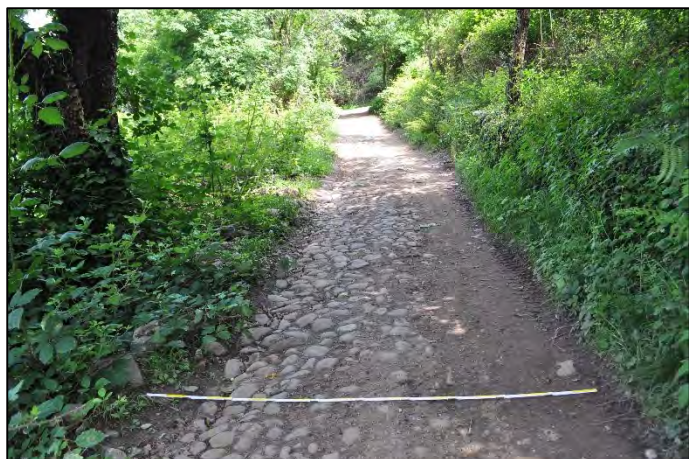
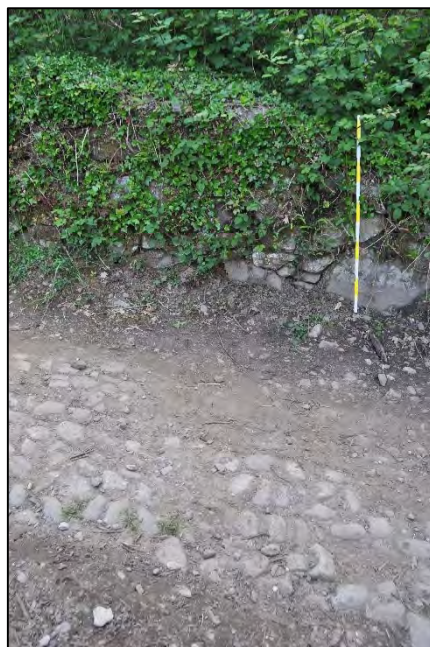
Figg.39-40. Scatti 20-21. Lungo il tratto di strada tra la cascina Mora e la prima curva (scatti 20 e 21) dopo il ponte la strada è in acciottolato, larga circa 2 metri. Questo tratto coincide con le modifiche al sentiero della seconda metà dell'Ottocento.

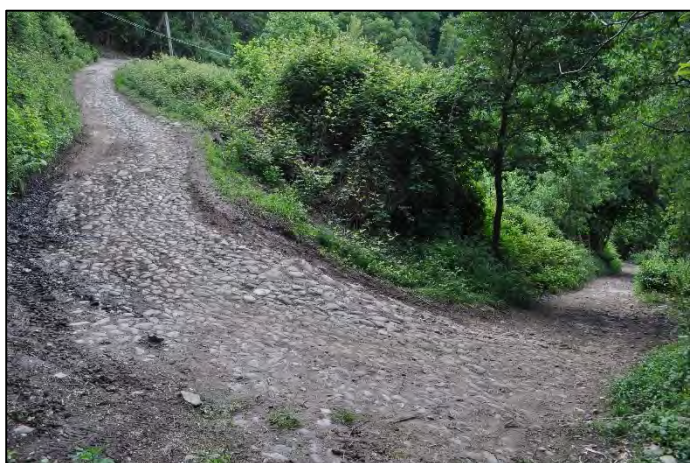
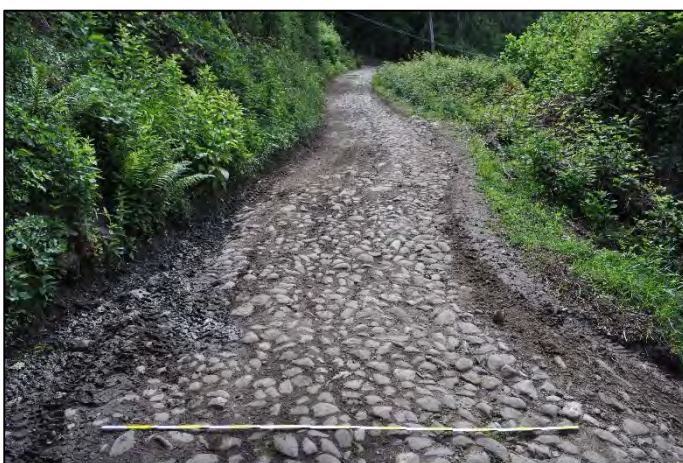
Figg.41-42. Scatti 22-23. La seconda curva dopo il ponte prevede, da progetto, un piccolo allargamento verso l'esterno. Nelle immagini si vede la tessitura dell'acciottolato, qui in un tratto realizzato nella seconda metà dell'Ottocento.

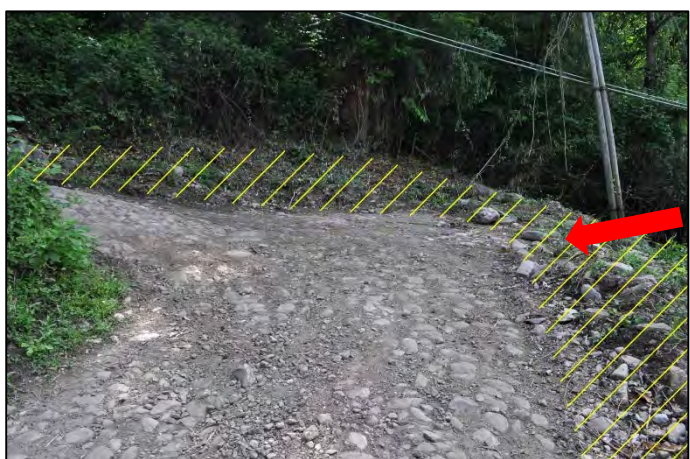
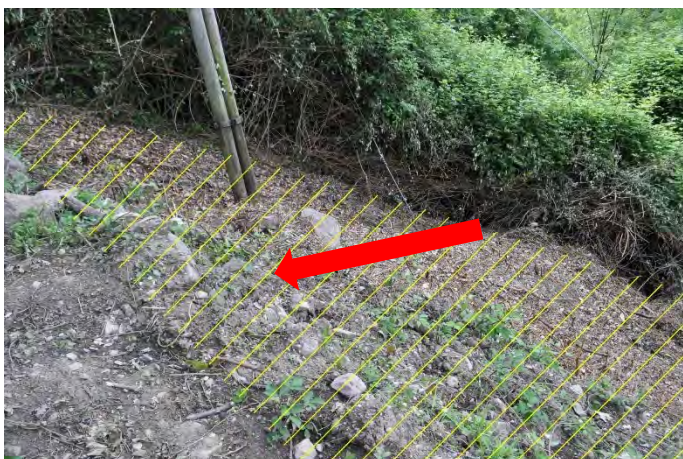
Figg.43-44. Scatti 24-25. La freccia rossa indica il punto da cui proveniva la strada all'inizio dell'Ottocento, le righe gialle oblique ricoprono grosso modo l'area dell'allargamento previsto da progetto.

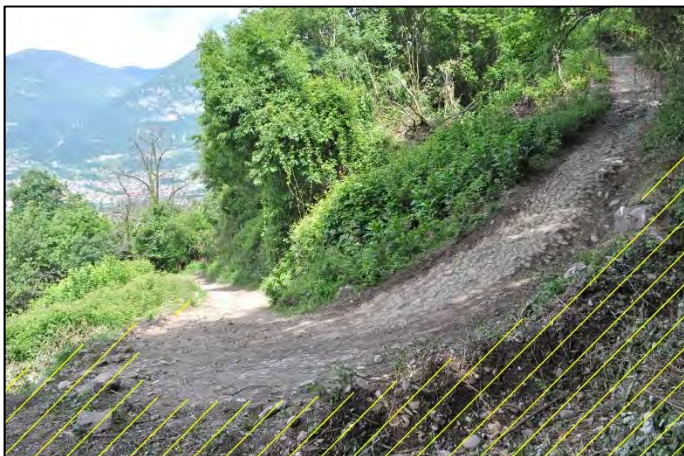
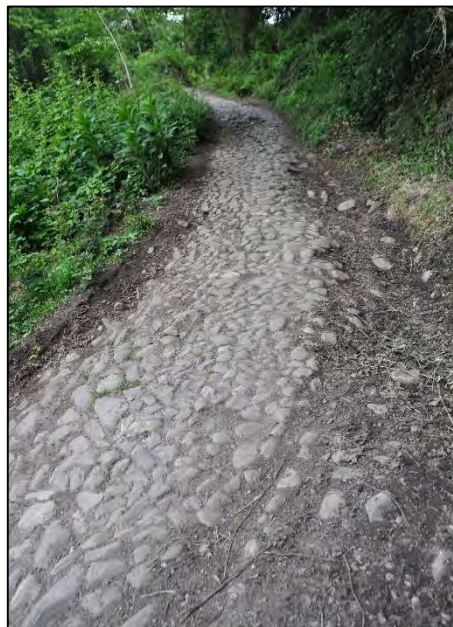
Figg.45-46. Scatti 26-27. Le righe gialle oblique ricoprono grosso modo l'area dell'allargamento previsto da progetto. Nello scatto 27 il sentiero ricalca quello di inizi Ottocento.

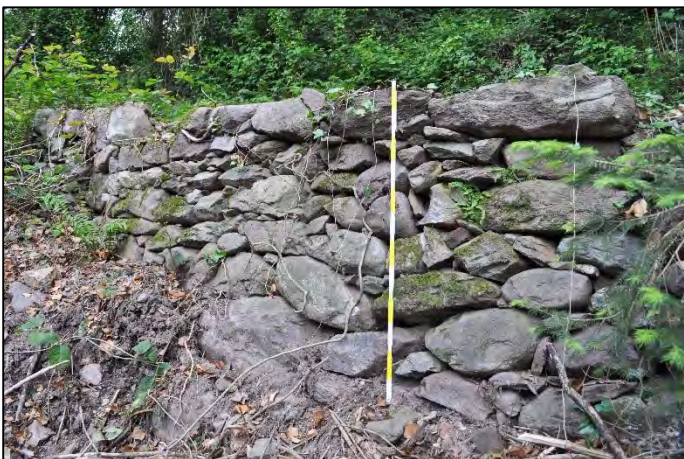
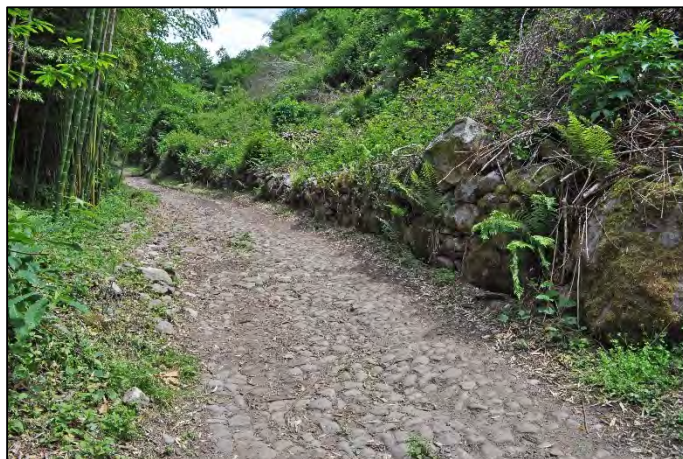
Figg.47-48. Scatti 28-29. Il sentiero presenta muri di sottoscarpa (immagine a sinistra) e controripa (immagine a destra).

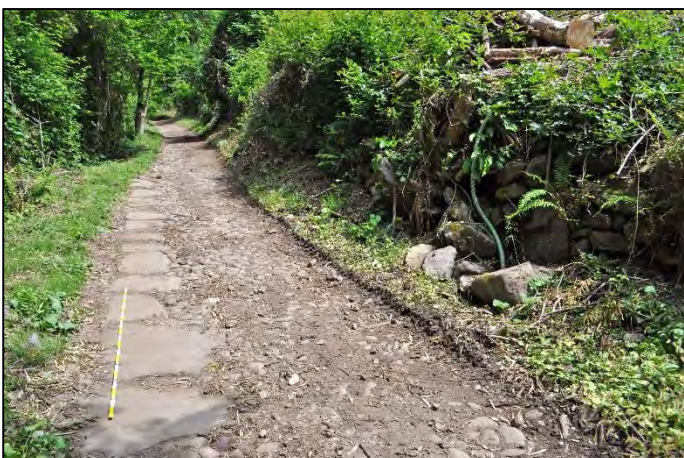
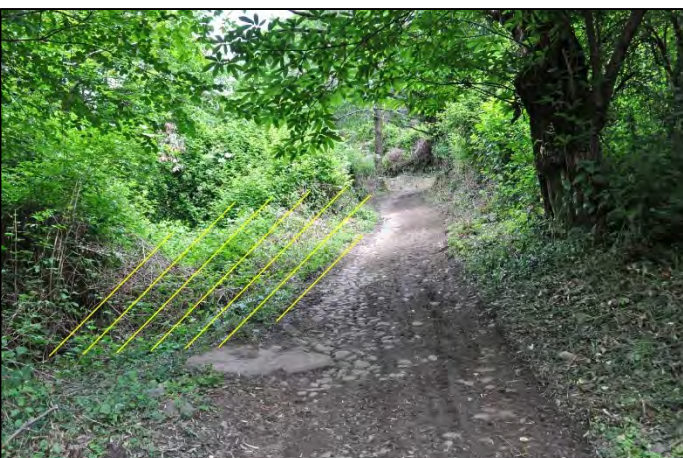
Figg.49-50. Scatti 30-31. A sinistra, dove il sentiero torna più pianeggiante c'è un cordolo sul lato a valle caratterizzato da grosse pietre che raggiungono anche 80 cm di lunghezza: se ne vedono chiaramente circa 25; a destra, le righe gialle oblique ricoprono grosso modo l'area dell'allargamento previsto da progetto.

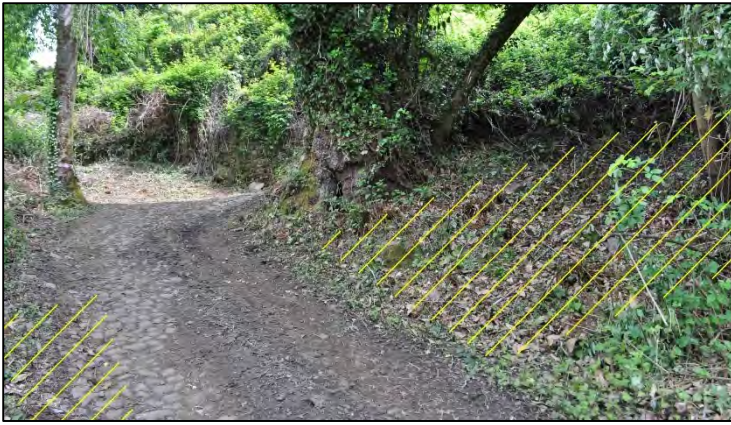
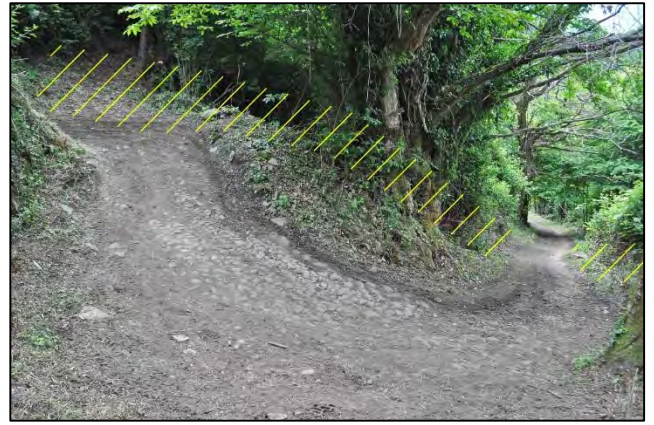
Figg.51-52. Scatti 32, 34. Il progetto prevede qui che la strada si allarghi verso valle e giri prima della curva esistente. Negli scatti l'ingombro della nuova curva, visto verso nord (scatto 32) e verso sud (scatto 34).

Gli **scatti 32-36 (figg.51-55)** sono in corrispondenza della curva e controcurva che, probabilmente a causa della forte pendenza, verrà modificata: si allargherà verso valle (**scatto 32, fig.51** freccia gialla), curverà prima del punto in cui attualmente c'è la strada e farà una controcurva in corrispondenza di un'area attualmente coperta di rovi ma in cui si vedono tracce di muretti a secco, probabilmente in cattivo stato di conservazione (**scatto 33, fig.53**). Il muro di controscarpa della strada in corrispondenza dello **scatto 36 (fig.55)** è un bel muro in lastre di pietra che supera i 2 metri d'altezza, privo di legante. In corrispondenza degli **scatti 37-38 (figg.56-58)**, che raffigurano la zona in cui il nuovo tracciato secondo progetto si staccherà dall'esistente piegando verso l'esterno, la strada ha un cordolo a valle costituito da una fila di grosse pietre: in particolare due appaiono scalpellinate sul fronte esposto e hanno un andamento semicircolare, per cui è probabile si tratti di grossi frammenti di macine reimpiegati. Il muro a secco in corrispondenza, verso monte, è costituito da grosse pietre che paiono piuttosto incoerenti, quanto resta di un muro di contenimento: verranno portate via, secondo progetto, per realizzare la nuova strada. La nuova strada di progetto si innesterà nella vecchia in corrispondenza dell'ultima curva a gomito (**scatti 39-41, figg.59-61**) e dell'ultimo tratto di acciottolato conservato visibile (**scatto 42, fig.62**). Arrivati in prossimità del primo edificio di Sonvico Inferiore, la strada è oggi costituita da una soletta di cemento, per cui non è possibile valutare la presenza/assenza dell'acciottolato (**scatto 44, fig.65**). Anche nell'ultimo tratto il muro di controripa è caratterizzato da muri a secco realizzati con pietre (**scatti 43, 45, figg.64, 66**): è possibile che il progetto preveda qui un allargamento nel prato a monte (**scatto 47, fig.67**), andando quindi ad incidere il citato muro di controripa.

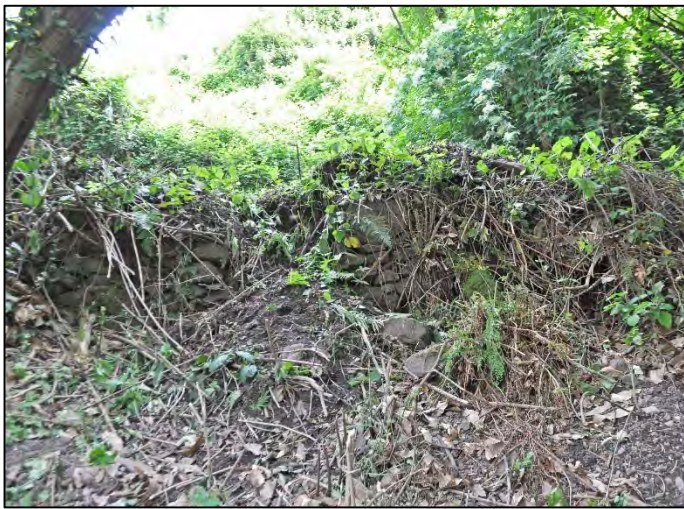
Fig.53. Scatto 33. Dove la nuova curva attraversa il sentiero esistente sono presenti muretti a secco di contenimento della strada a monte, per quanto apparentemente in cattive condizioni: andranno demoliti.

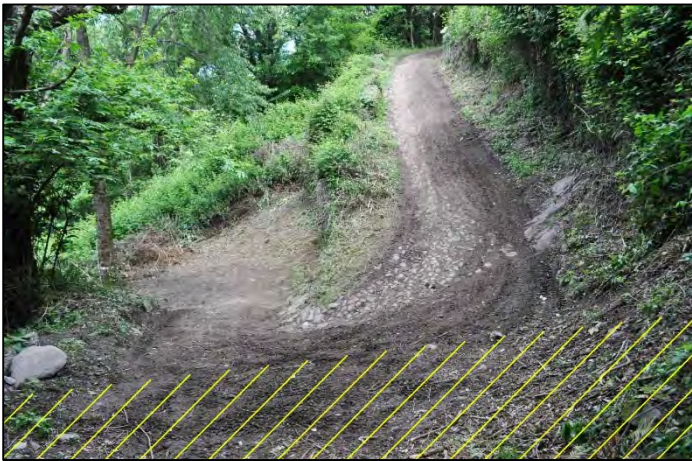
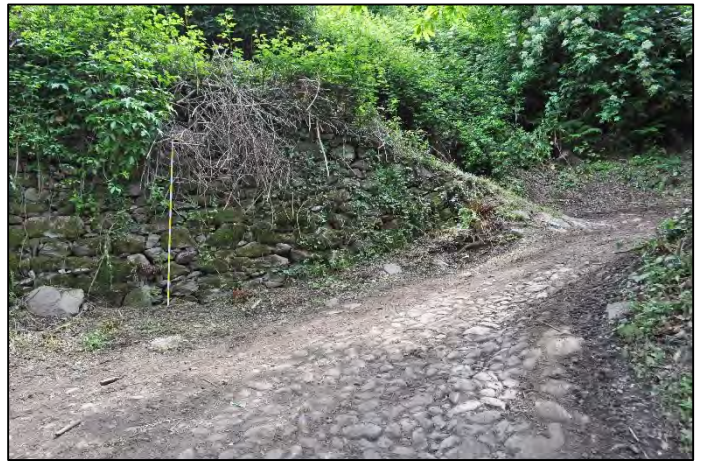
Figg.54-55. Scatti 35-36. Il muro di sottoscarpa della strada in corrispondenza dello scatto 36 è un bel muro in lastre di pietra che supera i 2 metri d'altezza, privo di legante.

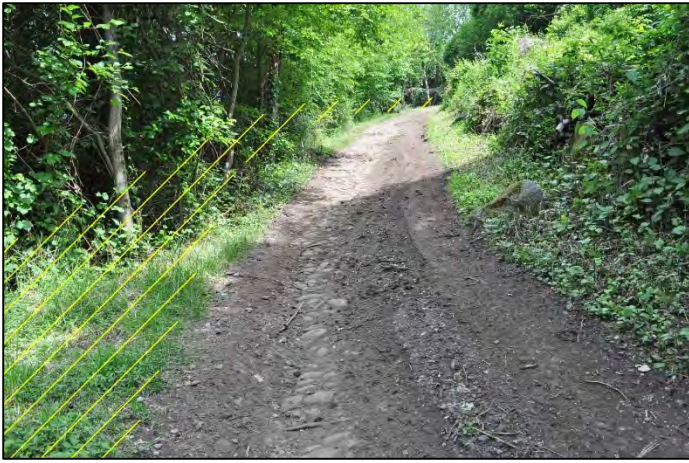
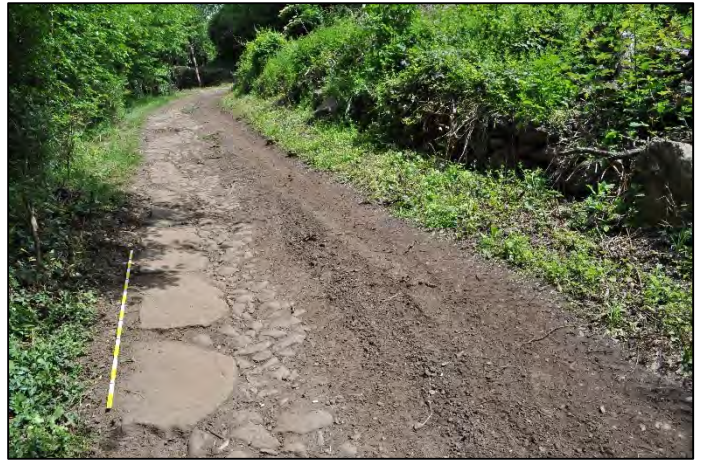
Figg.56-57. Scatti 37-38. In corrispondenza degli scatti 37-38, che raffigurano la zona in cui il nuovo tracciato secondo progetto si staccherà dall'esistente piegando verso l'esterno (linee oblique gialle), la strada ha un cordolo a valle costituito da una fila di grosse pietre.

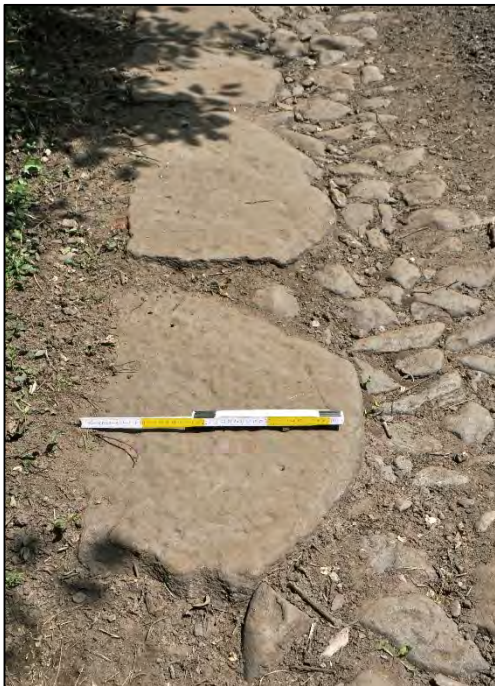
Fig.58. Dettaglio dello scatto 38. Due pietre del cordolo appaiono scalpellate sul fronte esposto e hanno un andamento semicircolare, per cui è probabile si tratti di grossi frammenti di macine reimpiegati.

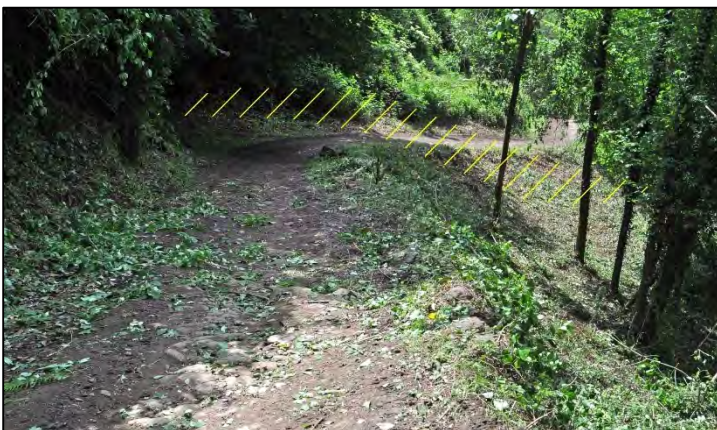
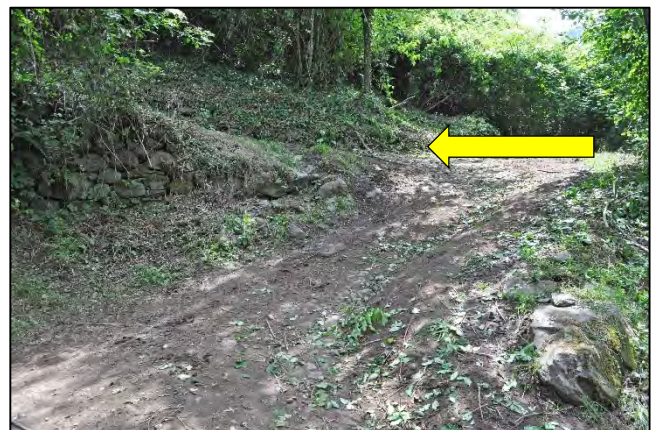
Figg.59-60. Scatti 39-40. Nell'immagine di sinistra è indicato, con frecce gialle oblique, il punto in cui, grosso modo, la nuova strada incrocerà la vecchia; a destra la freccia gialla indica l'innesto della nuova strada (proveniente dalla destra dell'immagine) nella vecchia.

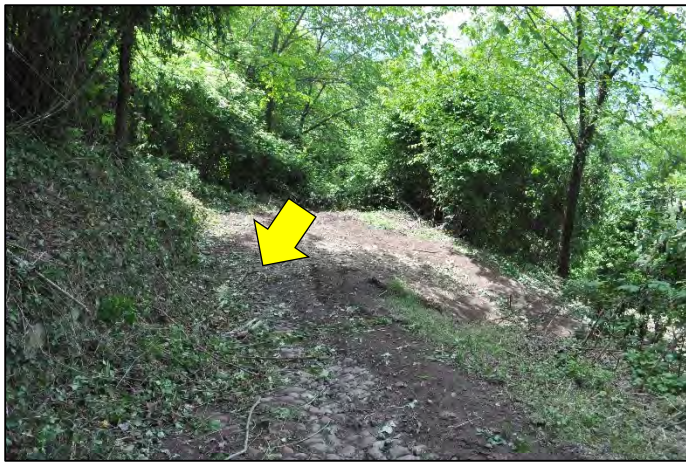
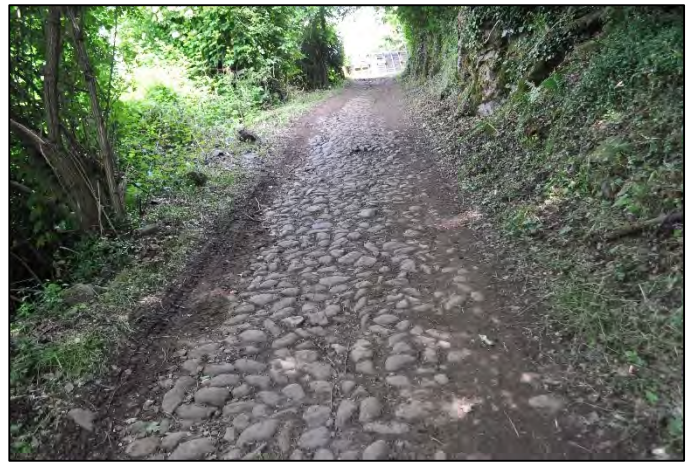
Figg.61-62. Scatti 41-42. Nell'immagine di sinistra la freccia gialla indica l'innesto della nuova strada nella vecchia, con altra prospettiva rispetto allo scatto 40. A destra l'ultimo tratto di strada acciottolata conservata e visibile.

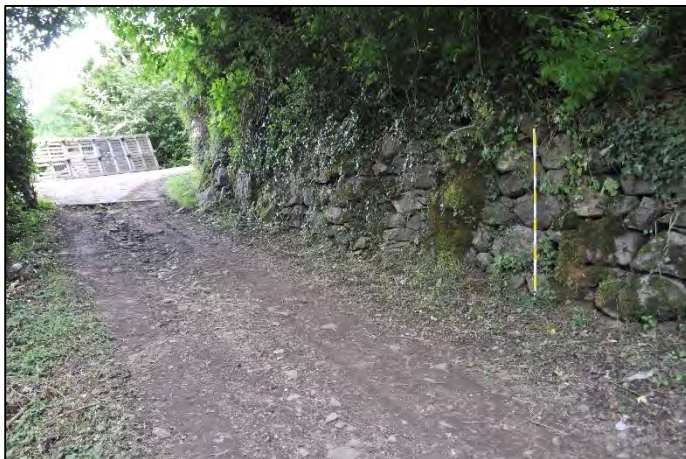
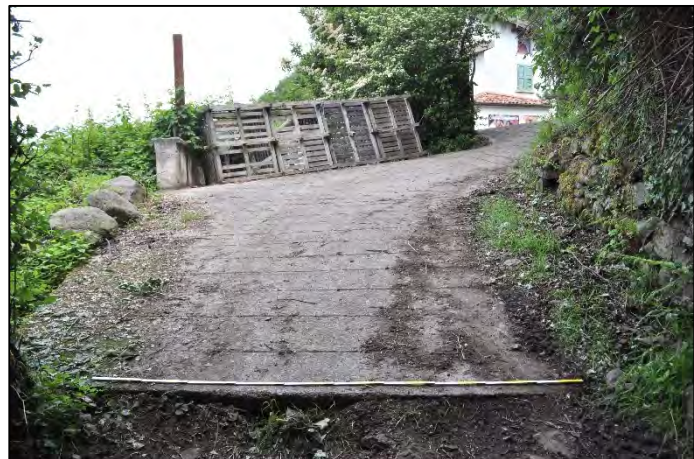
Figg.63-64. Scatti 43-44. Anche nell'ultimo tratto il muro di controripa è caratterizzato da muri a secco realizzati con pietre. Nell'immagine di destra si vede come, arrivati in prossimità del primo edificio di Sonvico Inferiore, la strada è oggi costituita da una soletta di cemento. Non è possibile valutare la presenza/assenza dell'acciottolato.

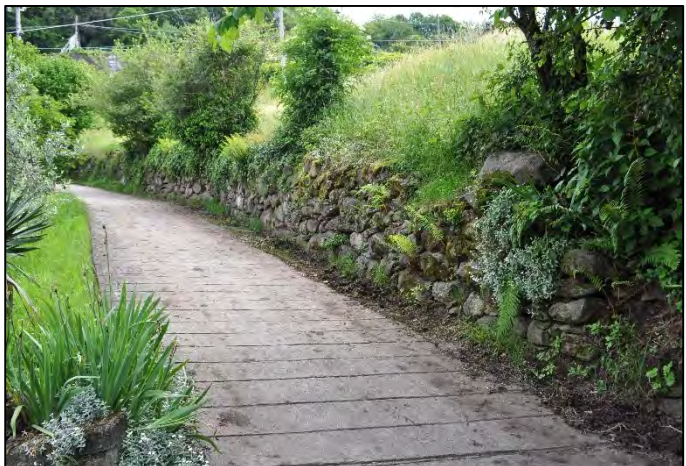
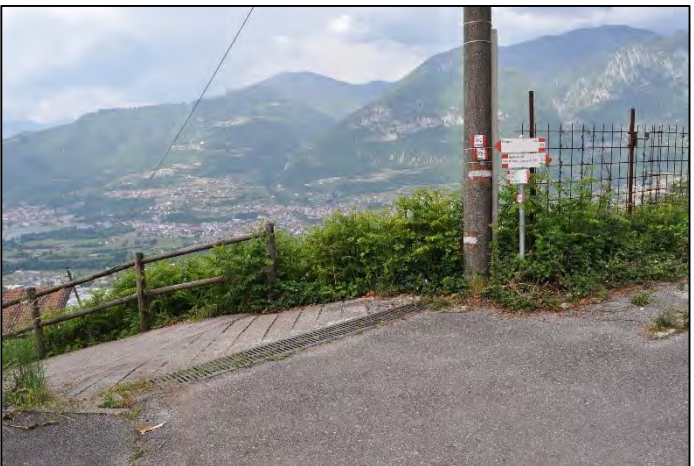
Figg.65-66. Scatti 45-46. Nell'immagine di destra si vede l'innesto del sentiero sulla strada asfaltata in località Sonvico.

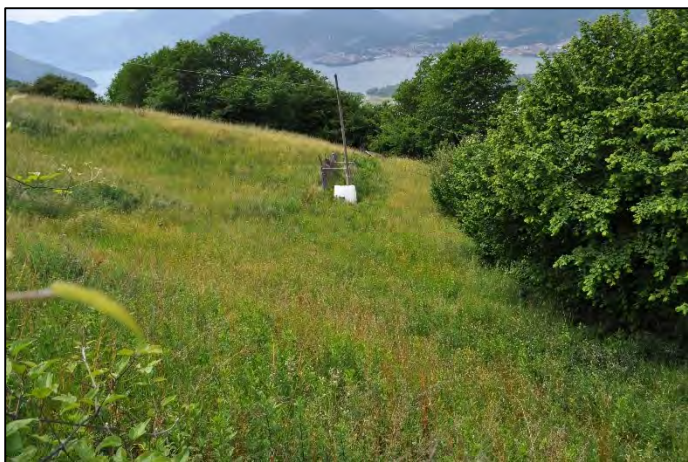
Figg.67-68. Scatti 47-48. Il prato sulla sinistra, contiguo all'ultimo tratto di strada, verrà forse coinvolto dal progetto. Nell'immagine di destra il punto in cui la strada proveniente dalla cascina Mora e confluita sulla strada asfaltata si immette in Sonvico Inferiore.

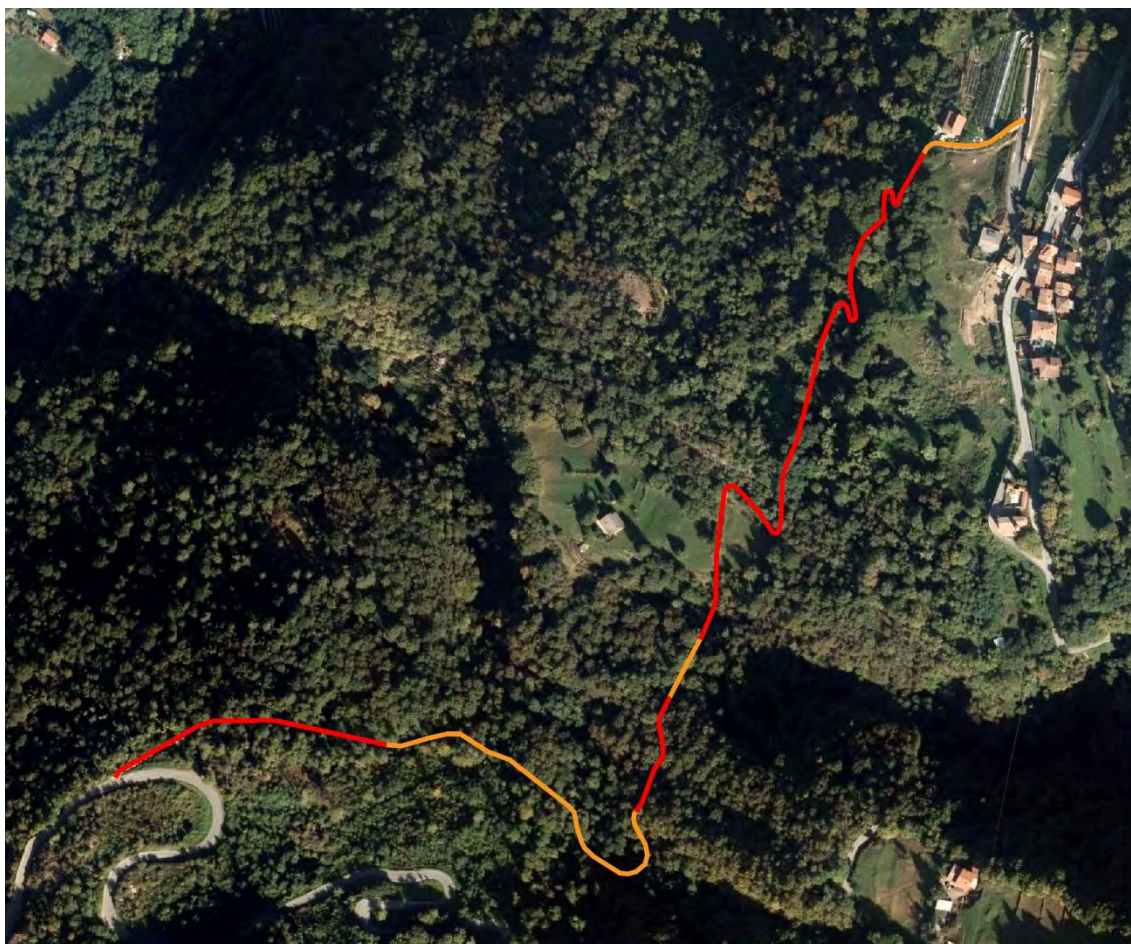
Fig.69. La tavola del potenziale archeologico del sentiero oggetto di intervento, con espresso in rosso il rischio alto, in arancio il rischio medio. Su fotografia satellitare Agea 2018.

Alla figura 69 è la tavola del rischio assoluto, con espresso in rosso il rischio alto, in arancio il rischio medio.
