**INTERVENTO DI MESSA IN SICUREZZA DELLA STRADA PER SONVICO A  
SEGUITO DEL CROLLO DELLA GALLERIA DI PROTEZIONE IN COMUNE DI  
PISOgne (BS)**

**CUP: D57G26000120006**

**RELAZIONE PAESAGGISTICA-FORESTALE**

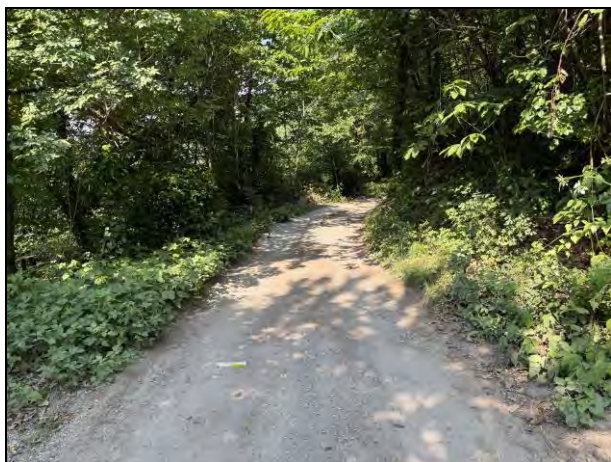
*Foto n. 1 e 2: inquadramento delle aree di intervento, tratto a valle del ponte*

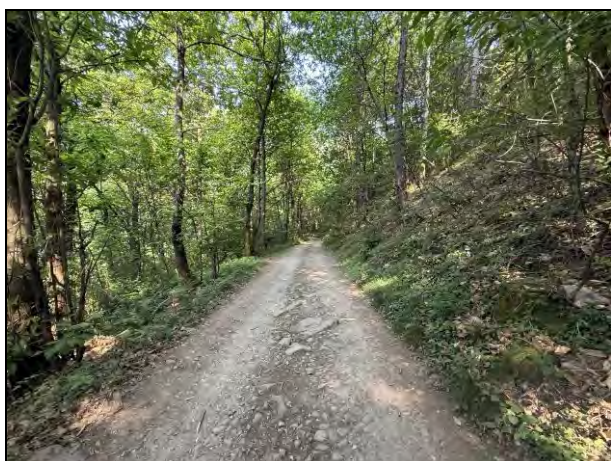
*Foto n. 3 e 4: inquadramento delle aree di intervento, tratto a valle del ponte*

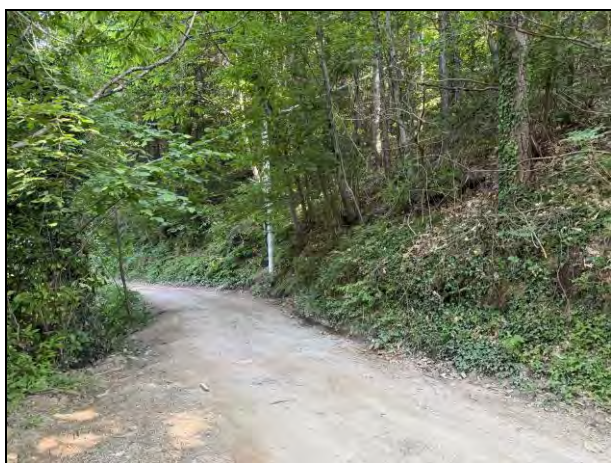
*Foto n. 5 e 6: inquadramento delle aree di intervento, tratto a valle del ponte*

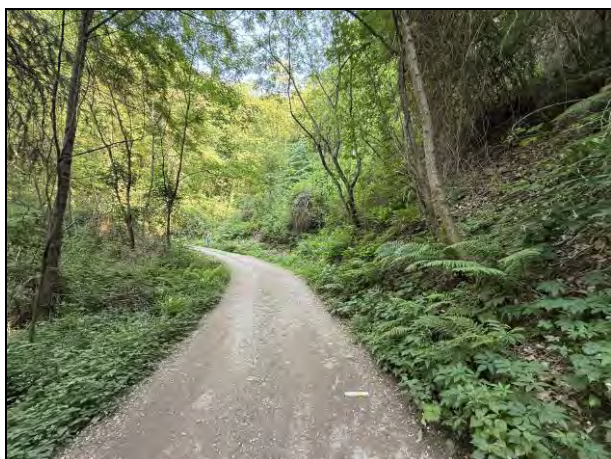
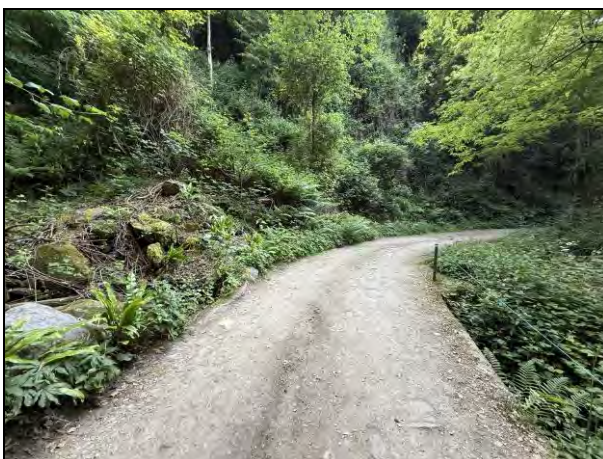
*Foto n. 7 e 8: inquadramento delle aree di intervento, tratto a valle del ponte*

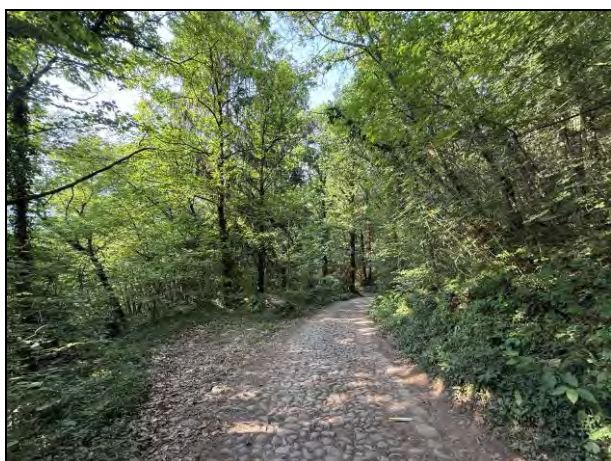
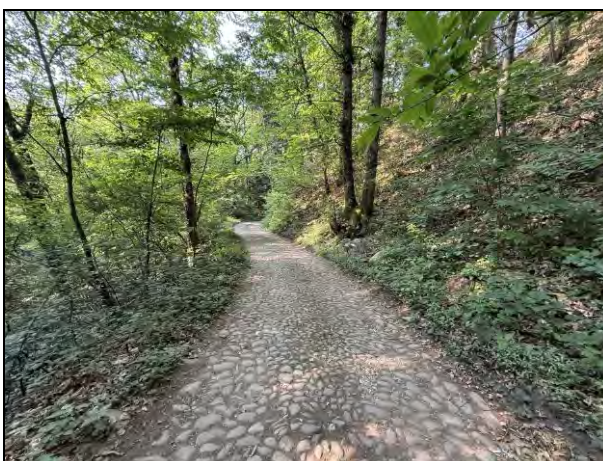
*Foto n. 9 e 10: inquadramento delle aree di intervento, tratto a valle del ponte*

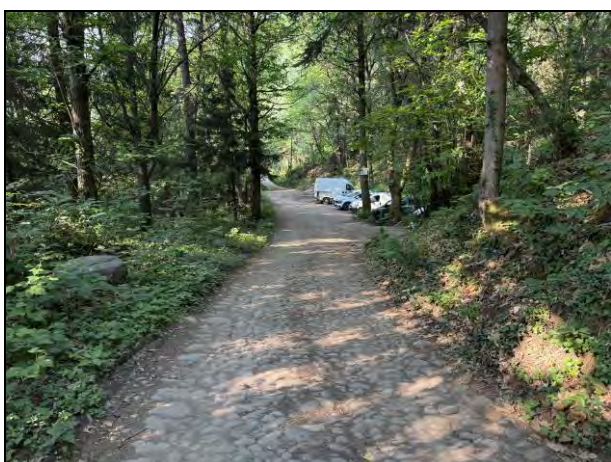
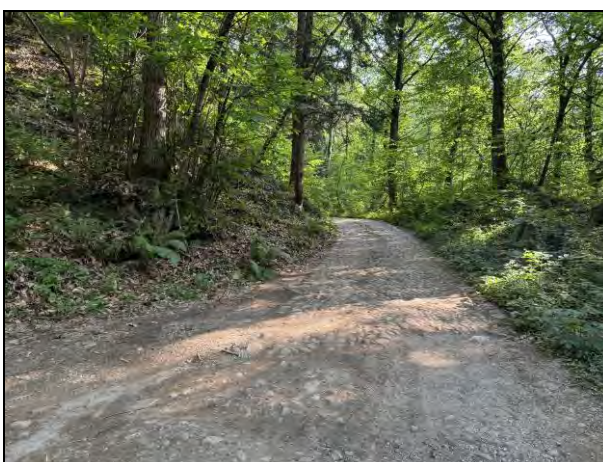
*Foto n. 11 e 12: inquadramento delle aree di intervento, tratto a valle del ponte*

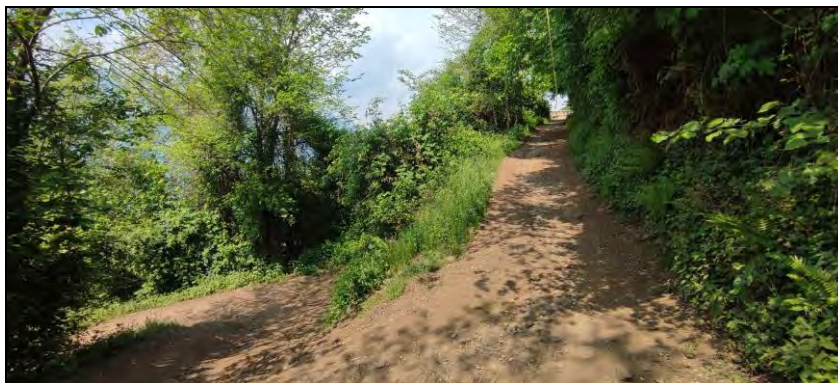
*Foto n. 13: inquadramento delle aree di intervento, tratto a monte del ponte*

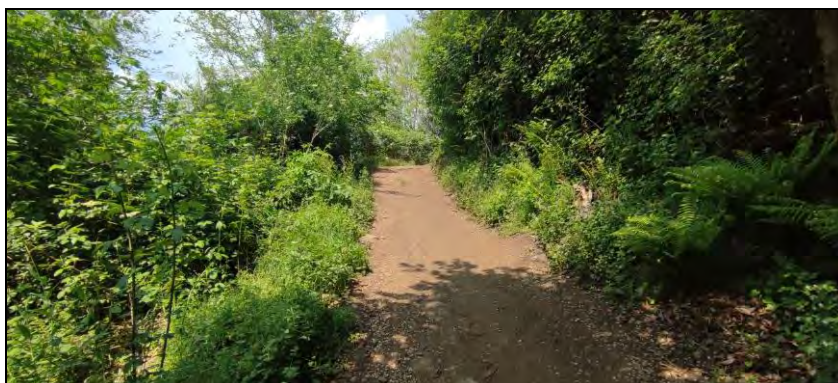
*Foto n. 14: inquadramento delle aree di intervento, tratto a monte del ponte*

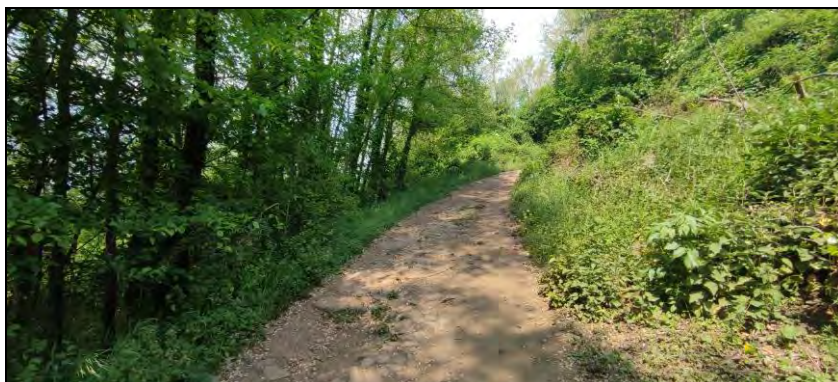
*Foto n. 15: inquadramento delle aree di intervento, tratto a monte del ponte*

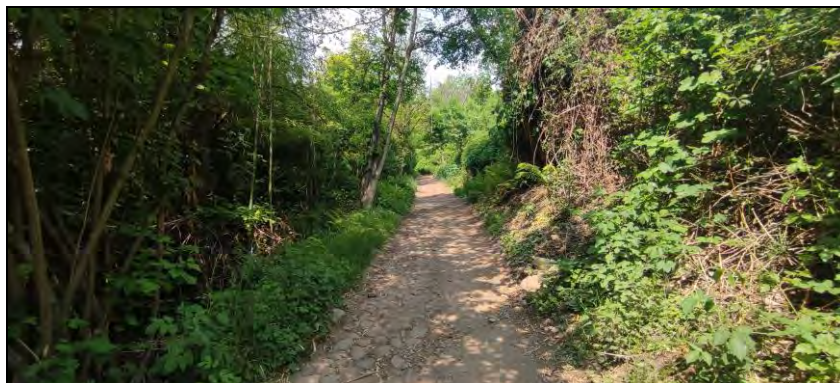
*Foto n. 17: inquadramento delle aree di intervento, tratto a monte del ponte*

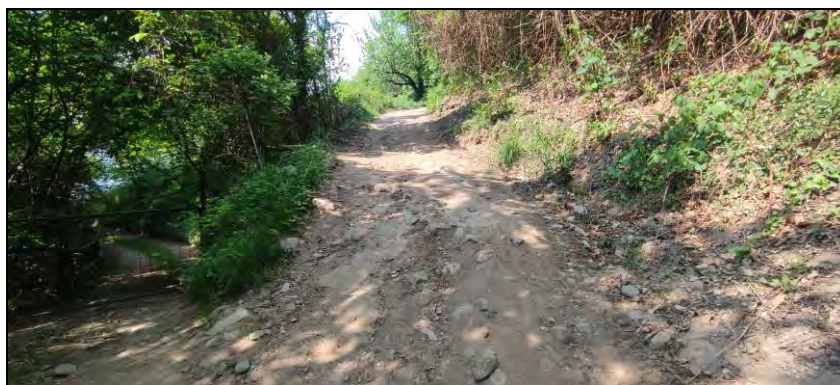
*Foto n. 20: inquadramento delle aree di intervento, tratto a monte del ponte*

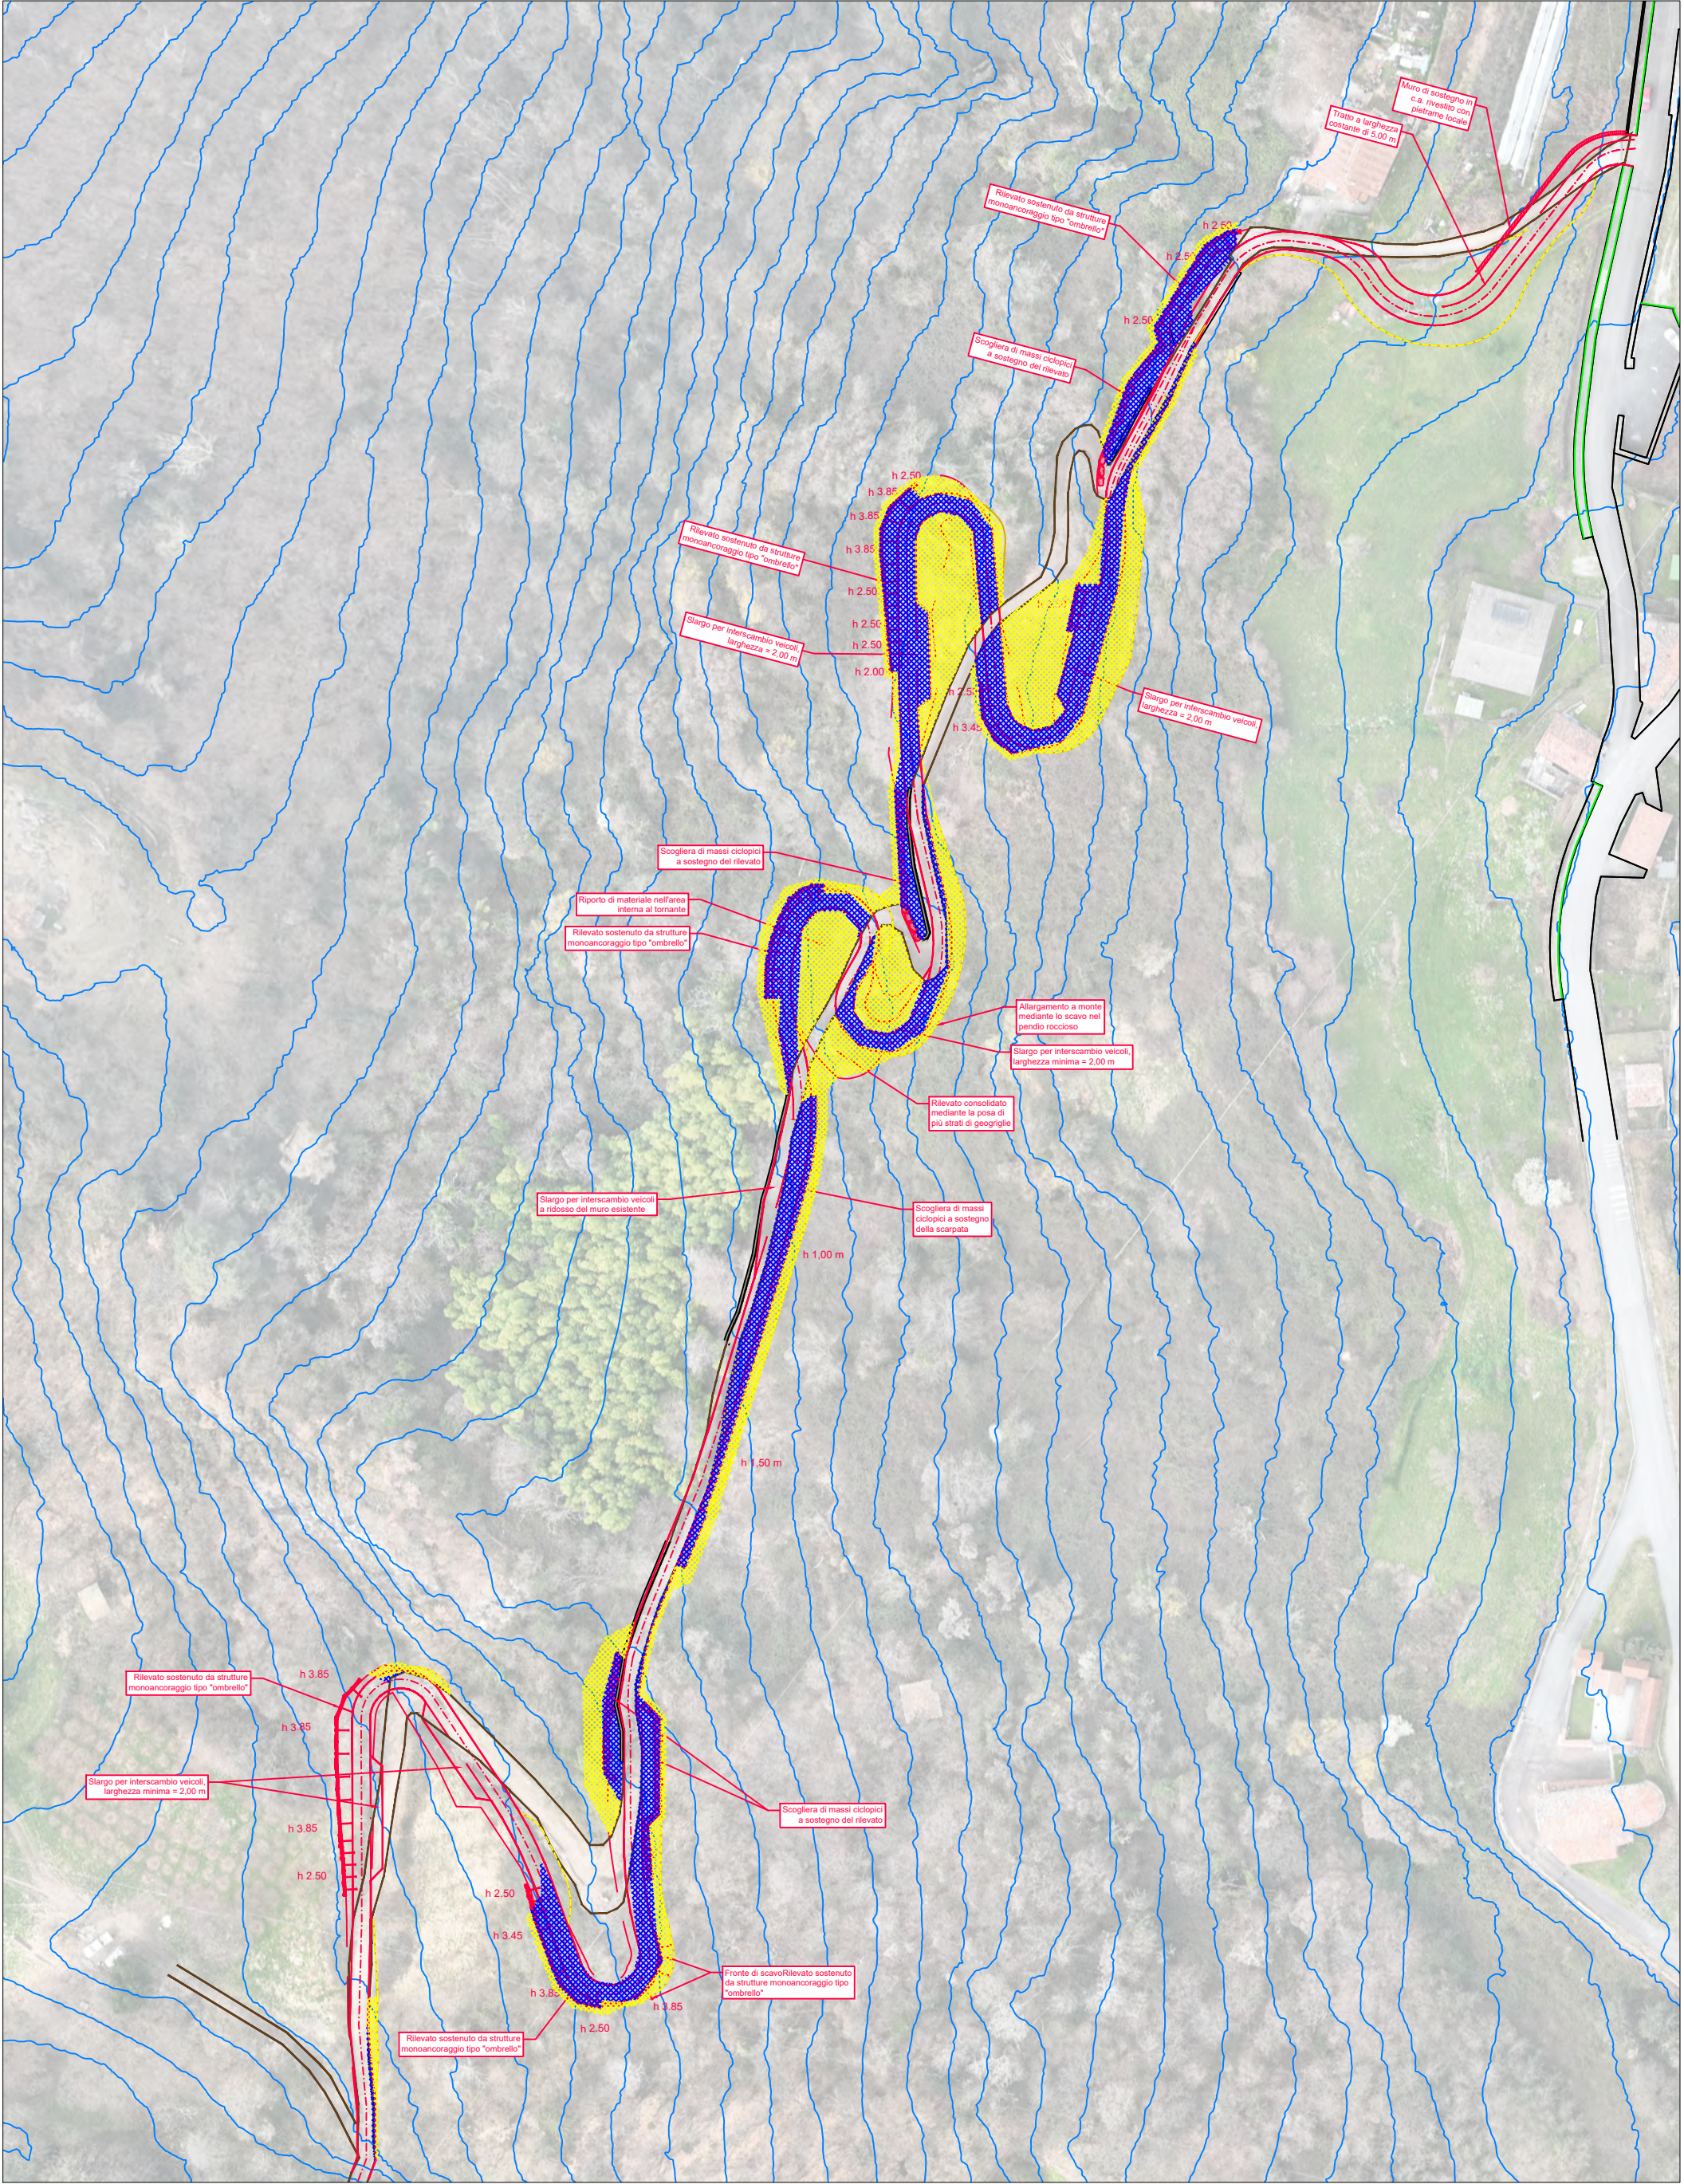
PARTE ALTA

- TRASFORMAZIONE DEFINITIVA BOSCO CEDUO Mq. 1.644,00
- TRASFORMAZIONE TEMPORANEA BOSCO CEDUO Mq. 1.888,00
