| | REGIONE LOMBARDIA - PROVINCIA DI BRESCIA<br><b>COMUNE DI PISOGNE</b> | | | | | |
| <b>OGGETTO:</b> | MESSA IN SICUREZZA STRADA PER SONVICO A SEGUITO DEL CROLLO DELLA GALLERIA DI PROTEZIONE.<br>LOTTO 2: STRADA ALTERNATIVA TEMPORANEA, SMARINO DEL MATERIALE, ULTERIORE DISGAGGI E SISTEMA DI MONITORAGGIO CUP: D57G26000120006. | | | | | |
| <b>TITOLO:</b> | RELAZIONE GEOLOGICA | | | <b>SCALA:</b> | Doc. | |

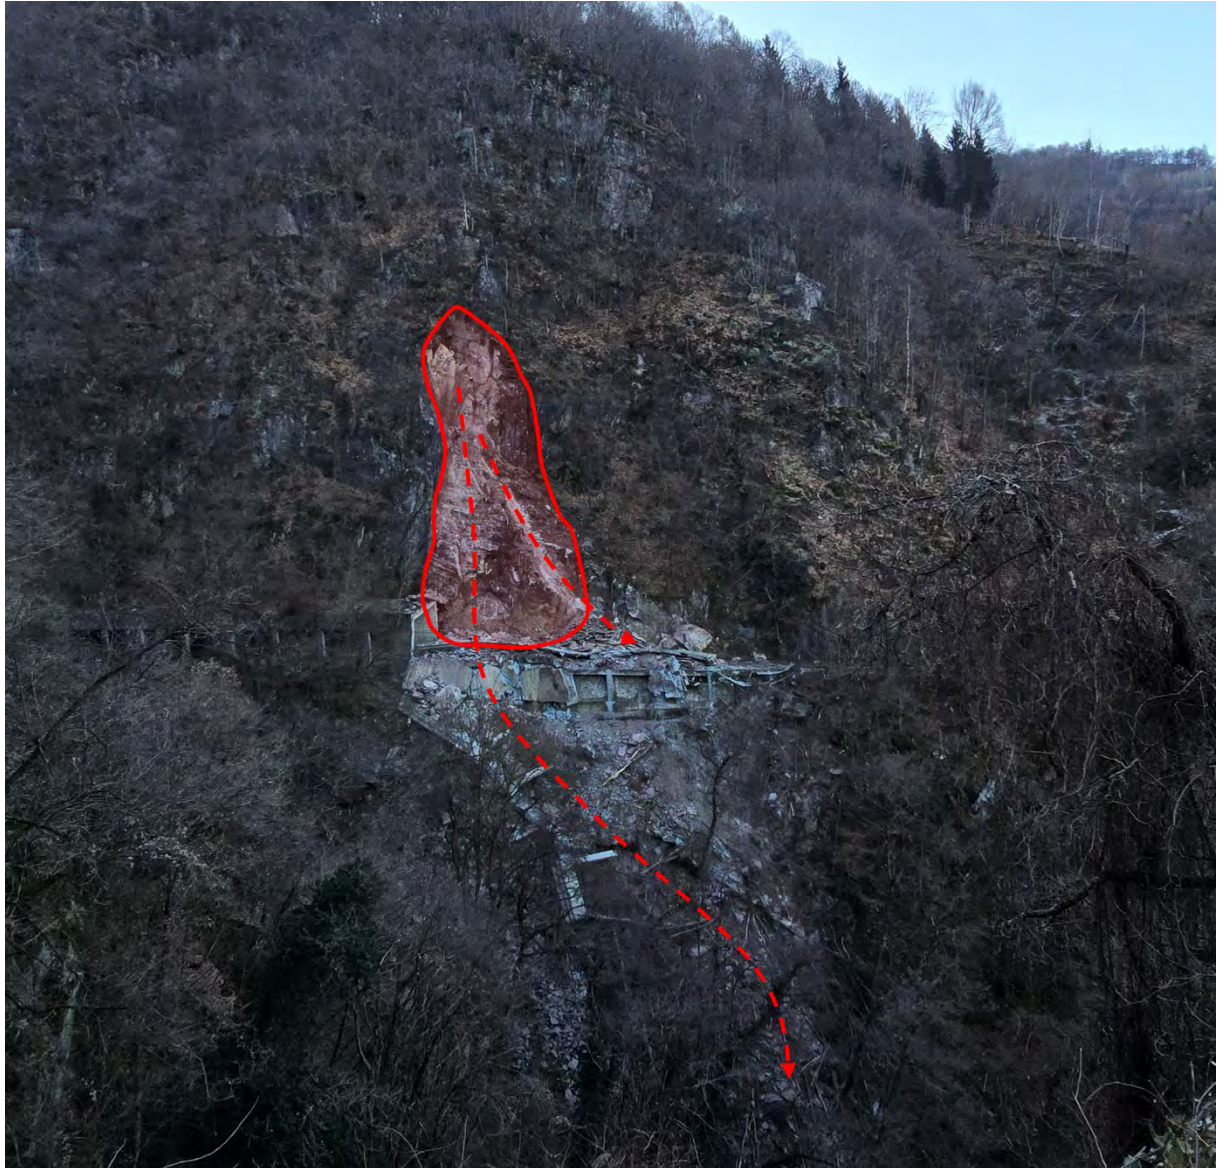
INQUADRAMENTO

*Vista frontale della parete rocciosa con evidenziata l'area di frana e le principali direttrici di propagazione.*

La frana si è innescata alcune decine di metri a monte della strada: il movimento è stato guidato dalle discontinuità presenti nell'ammasso roccioso ed è plausibilmente iniziato come ribaltamento diretto di uno o più conci, evolvendo rapidamente come scivolamento planare su una superficie circa parallela all'andamento della parete stessa. Il volume dei singoli blocchi coinvolti è dell'ordine di decine di m<sup>3</sup>, mentre il volume di frana è nell'ordine di diverse centinaia di metri cubi.

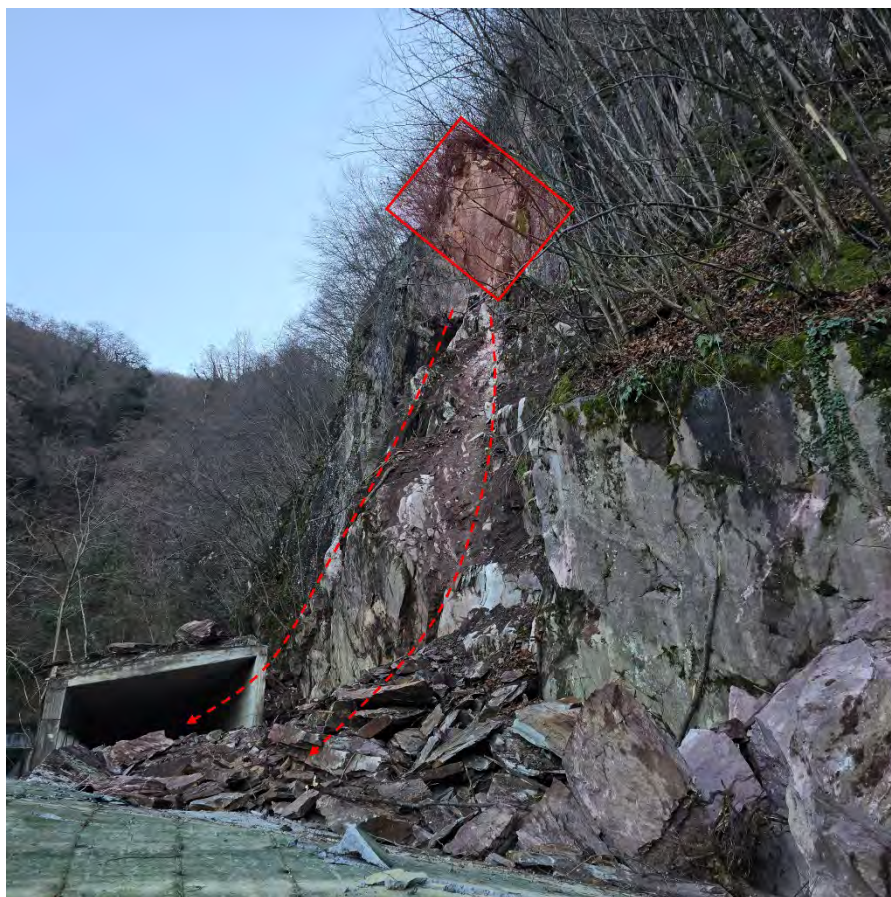
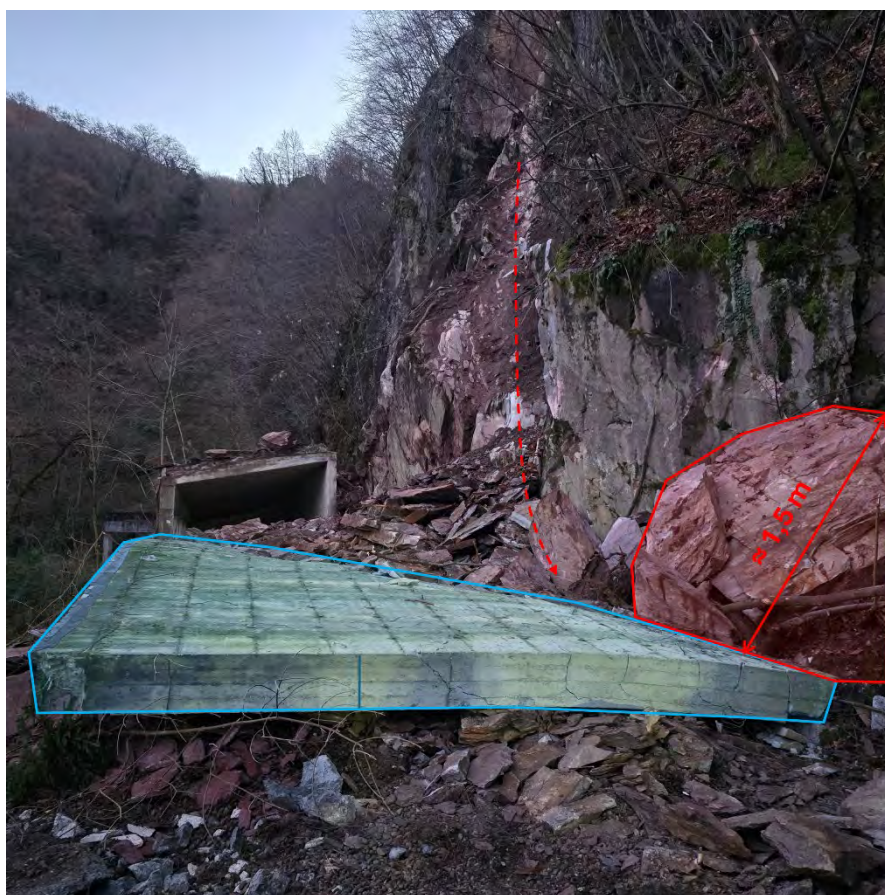
*Vista dell'area sorgente dalla strada per Sonvico, a valle della frana; si evidenzia il blu il muro di monte della galleria paramassi, abbattuto.*

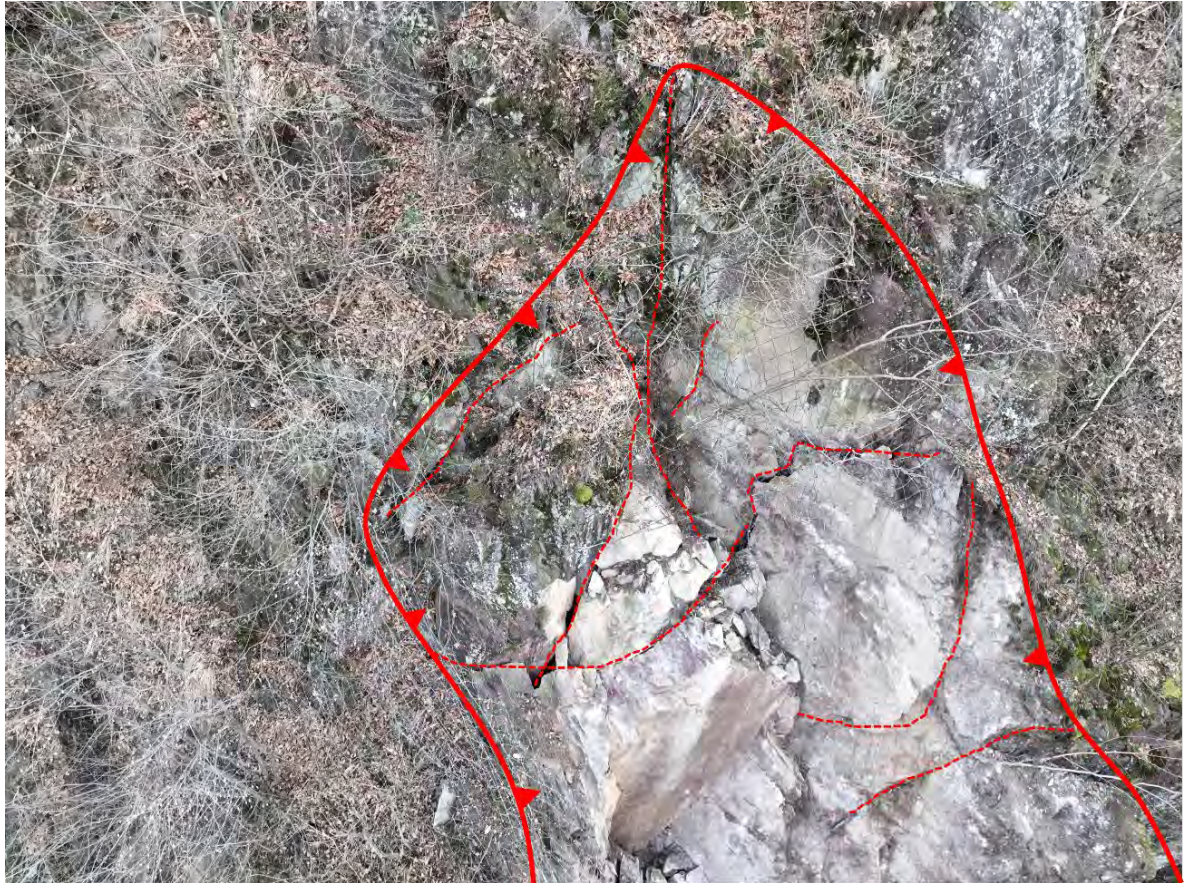
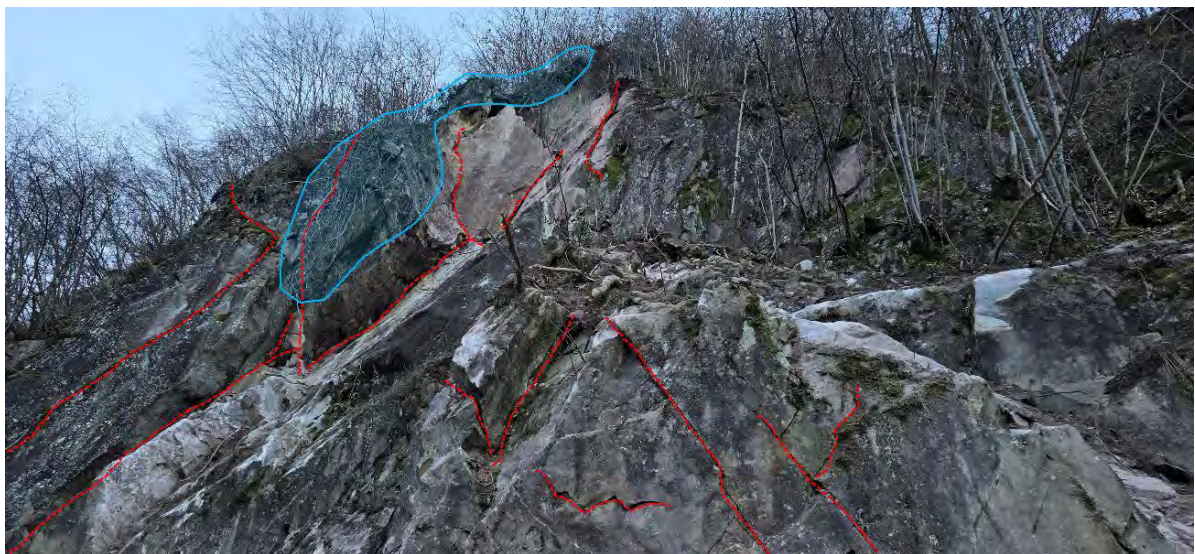
*(Sopra) Dettaglio dall'alto della nicchia di frana, con evidenziate le fratture aperte delimitanti blocchi potenzialmente instabili. (Sotto) panoramica dell'area di frana: si evidenziano le fratture in rosso e le vecchie pannellature in rete di fune rimaste sulla parete (azzurro).*

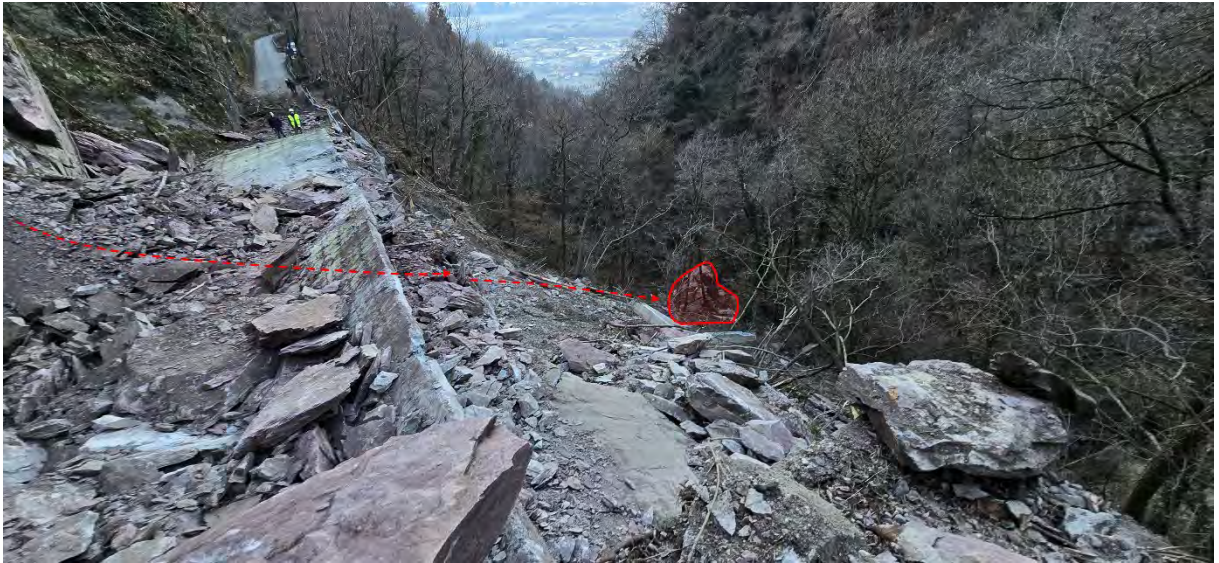
*Vista dell'accumulo di frana sulla strada e verso valle, sulla scarpata del vicino torrente; è evidenziata la posizione dei massi di dimensioni maggiori, in posizione distale.*

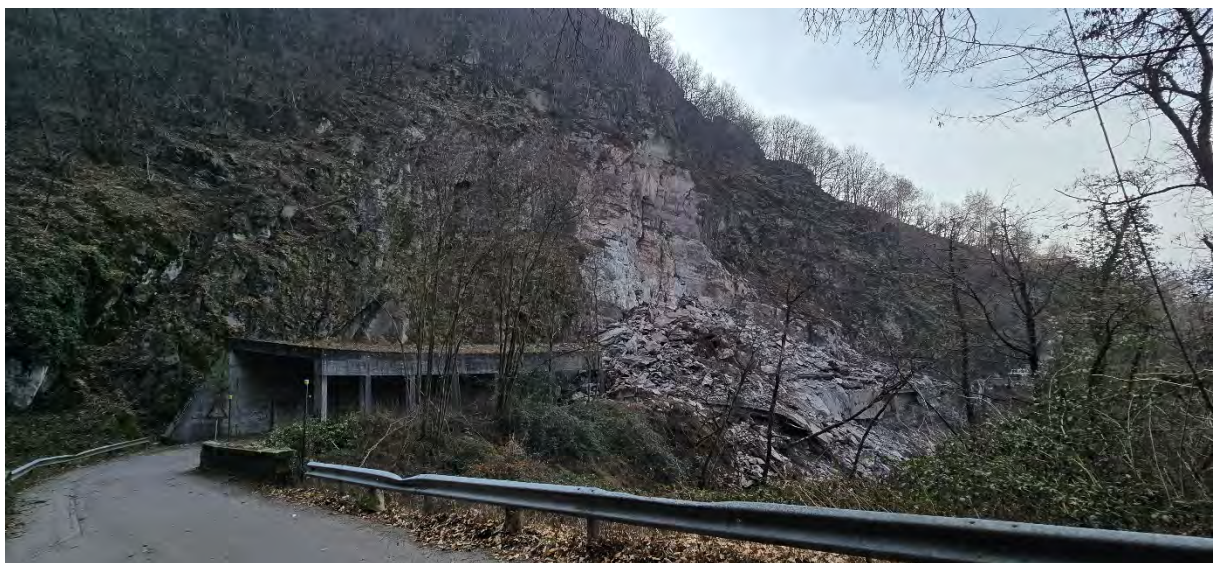
*Vista dell'accumulo di detrito sulla sede stradale, visto dall'imbocco della galleria in destra idrografica rispetto alla Valle di San Pietro*

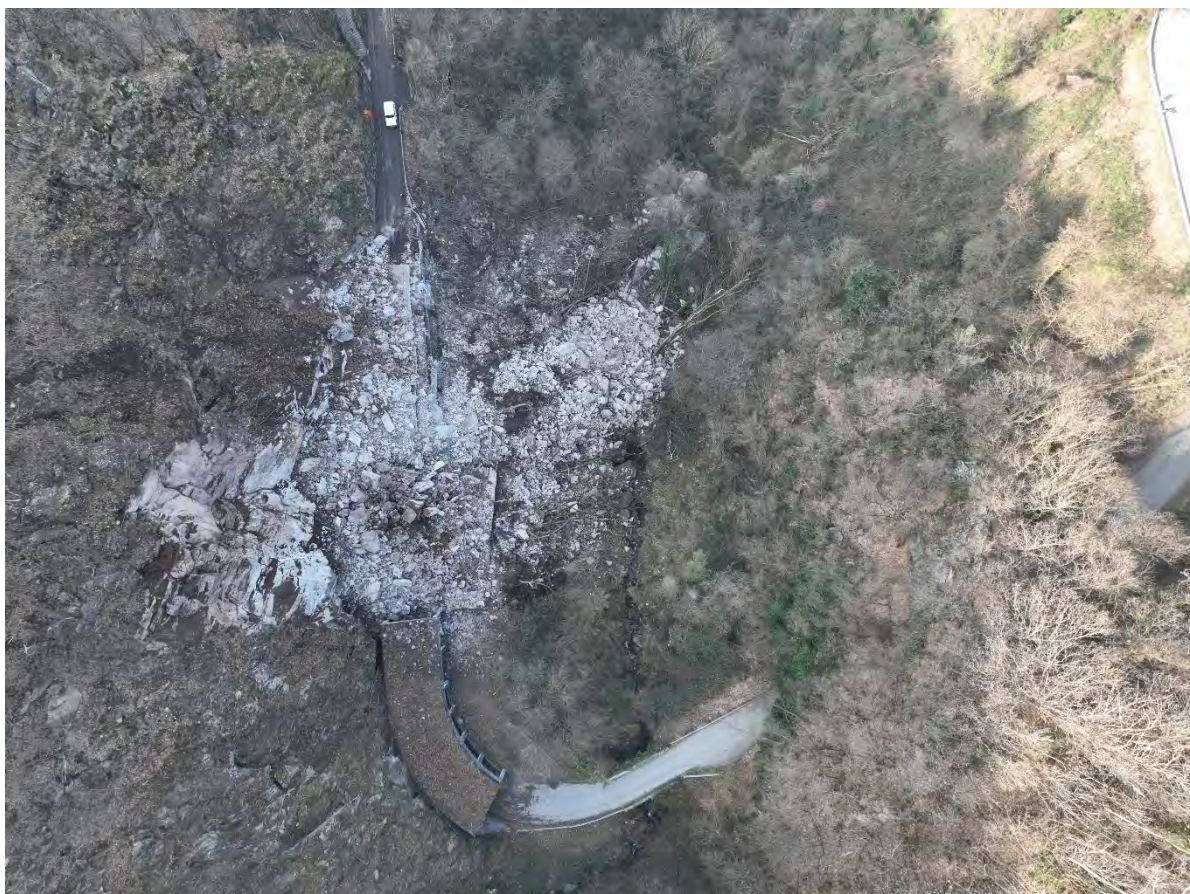
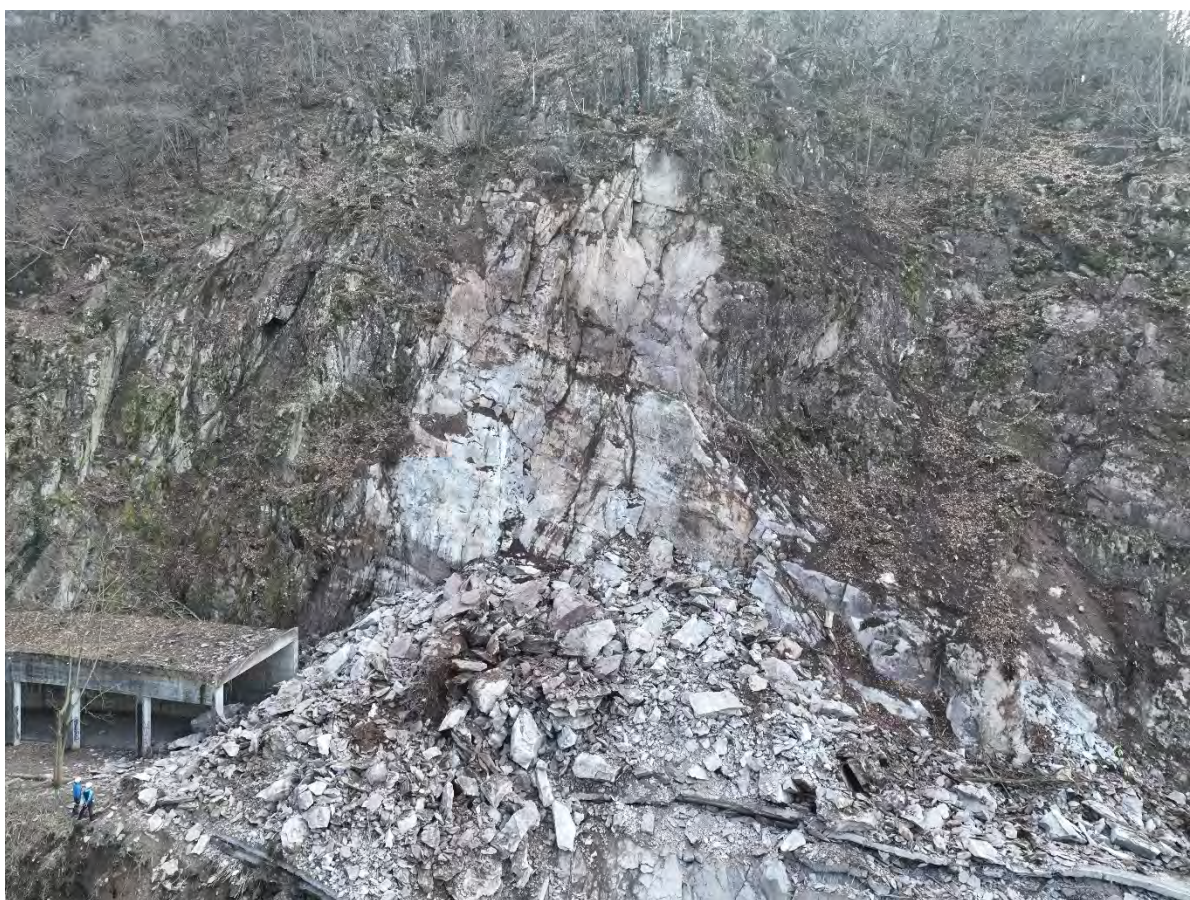
*Viste aeree dell'accumulo di detrito sulla strada*

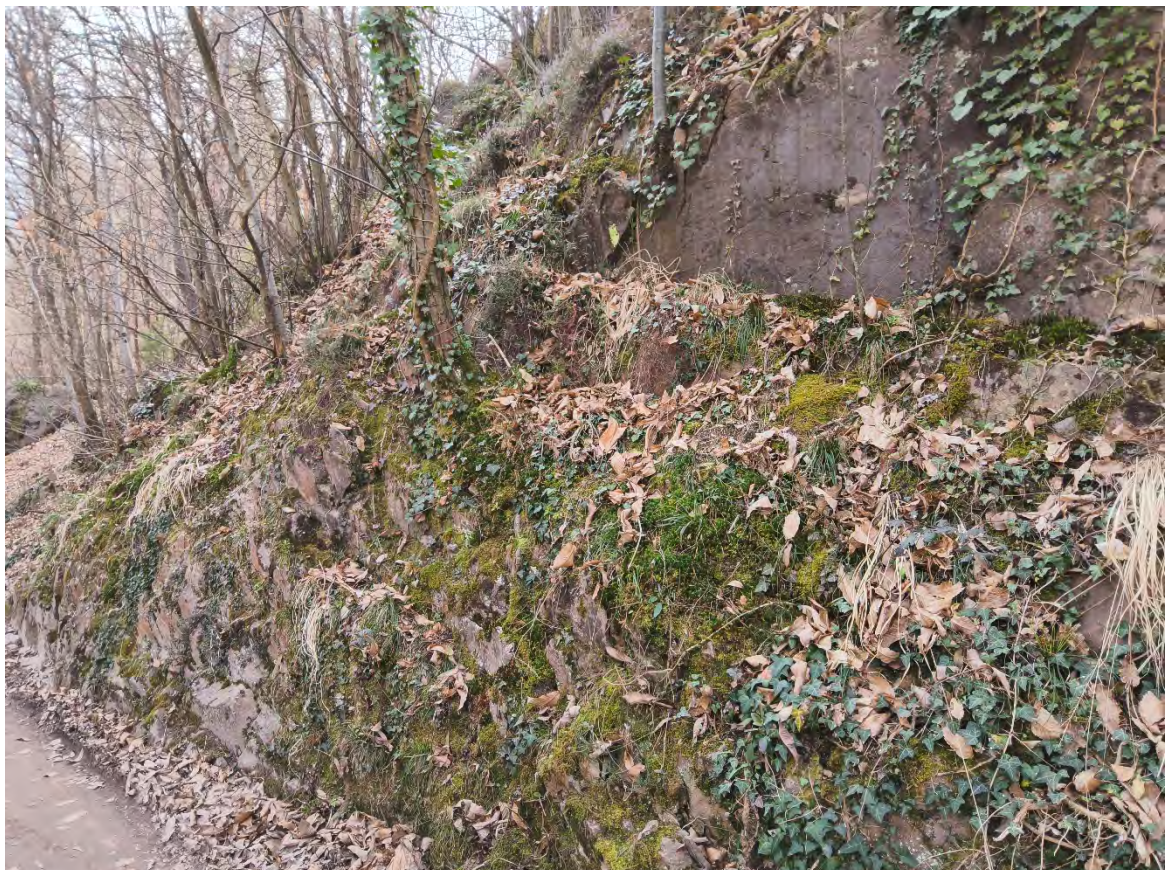
- Il tratto iniziale della carrareccia si presenta fiancheggiato da rocce del Verrucano Lombardo a monte e a valle, particolarmente evidenti tra 70 e 120 m dalla strada principale. Oltre i 120m gli affioramenti non sono più direttamente visibili, sostituiti da detriti glaciali frammisti a versante, sotto cui si intuisce localmente la presenza di strutture potenzialmente riconducibili al substrato, che si ritiene quindi in buona parte subaffiorante.

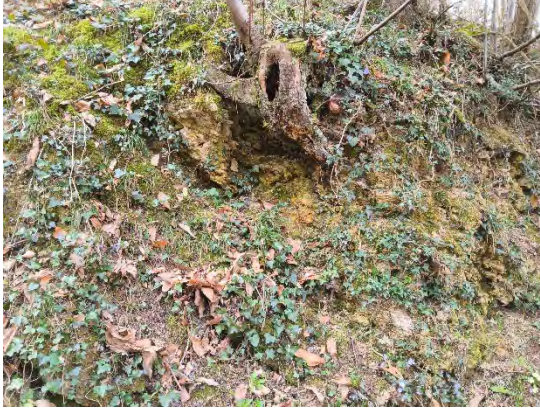
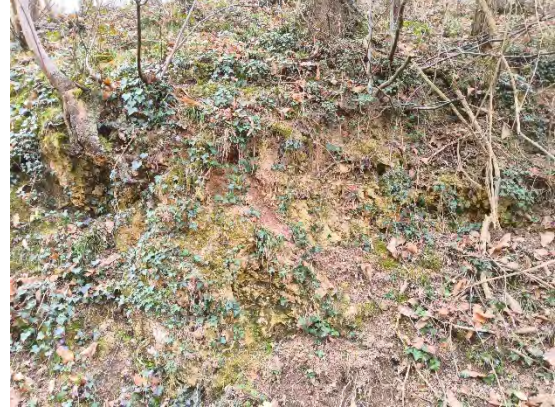
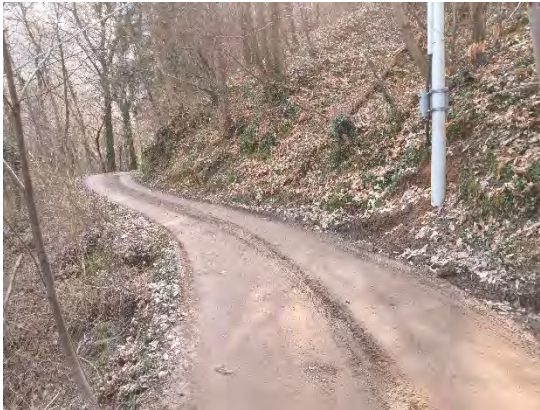
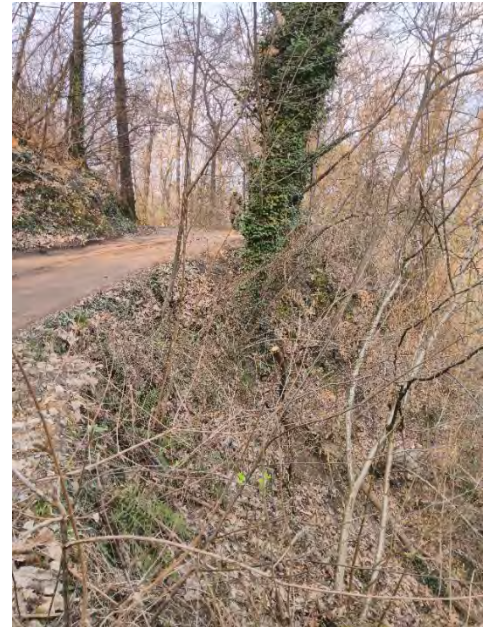
- Avvicinandosi all'incisione della Valle San Pietro si osserva un tratto di affioramento di Carniola di Bovegno, che non è stratigraficamente in continuità con il Verrucano Lombardo, il che porta a supporre la presenza di un contatto tettonico tra le due unità. In questo tratto si osserva la presenza di piccoli scivolamenti o fenomeni di reptazione e soliflusso, indotti dalle elevate pendenze.

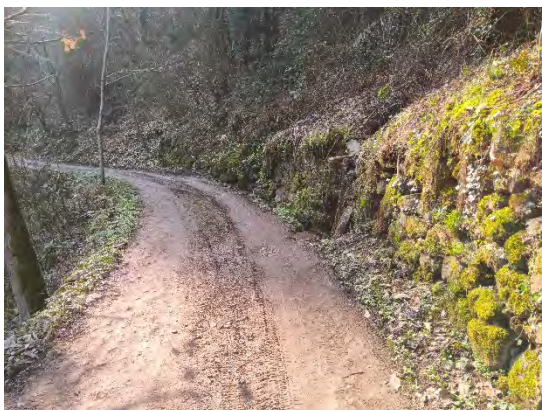
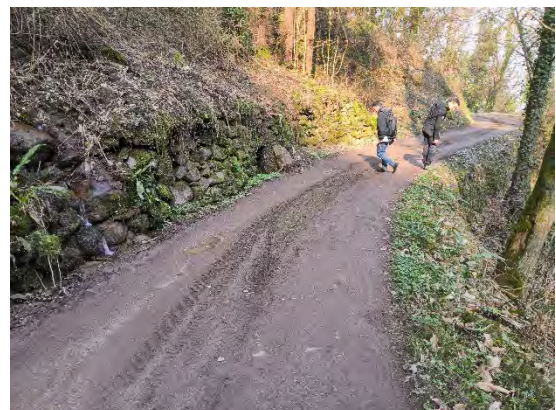
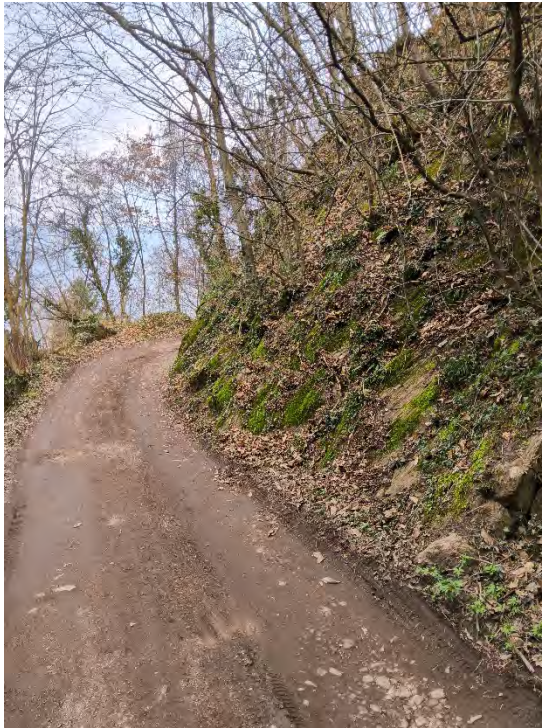
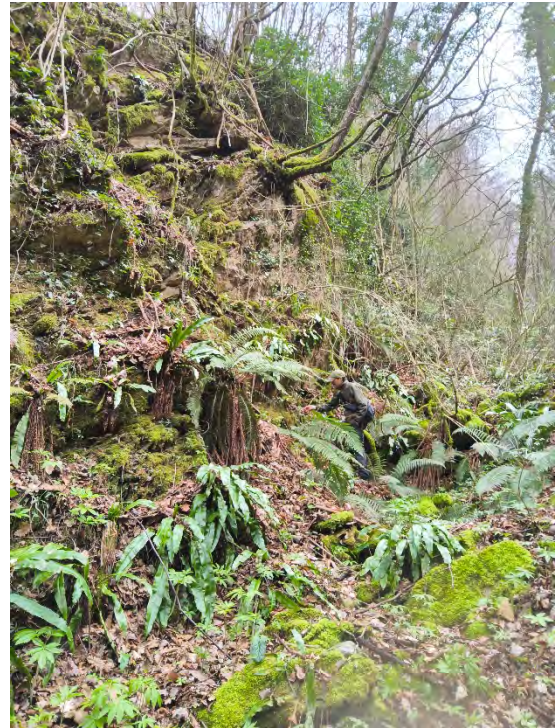
- Poco oltre, nell'ambito del solco morfologico della Valle San Pietro, si osservano affioramenti abbastanza estesi di Servino, associati, in sinistra idrografica, alla presenza di importanti direttrici di ruscellamento e diffusi punti di risorgiva e emergenza idrica.

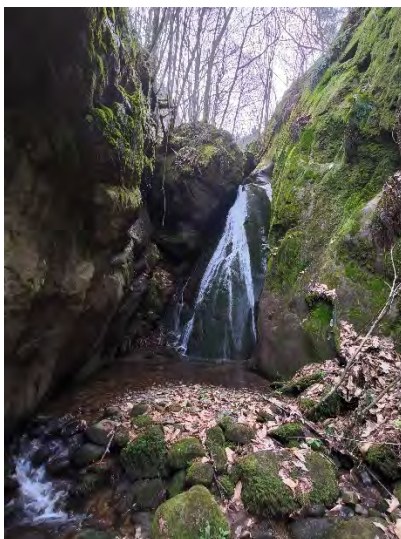
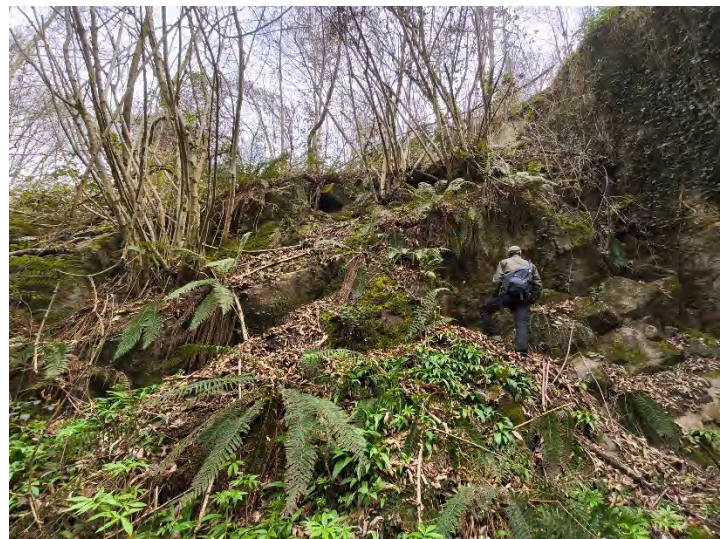
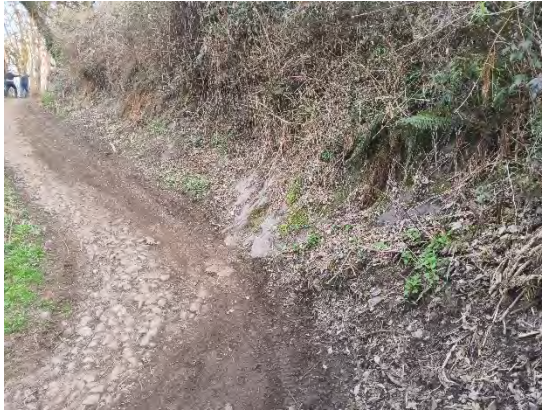
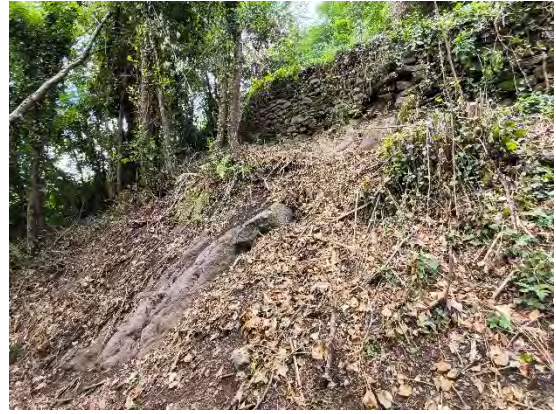
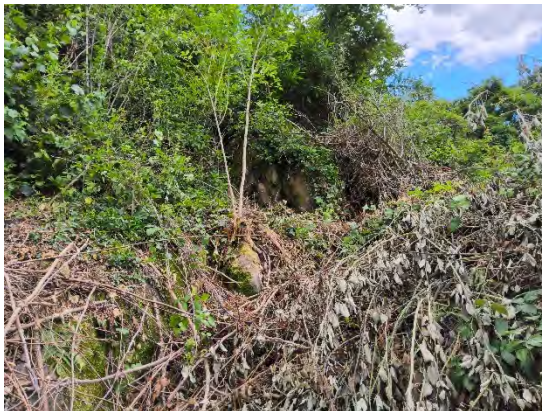
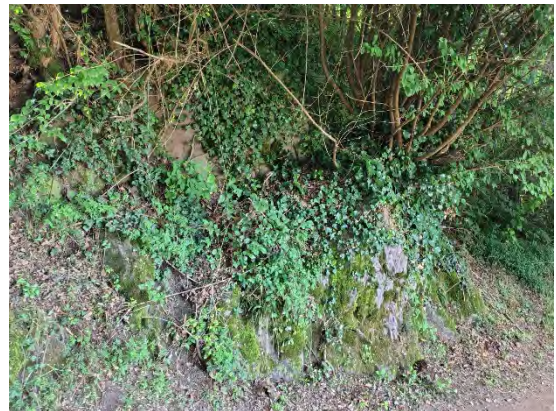
- Il solco morfologico della Valle di San Martino è impostato in Verrucano Lombardo. Il contatto tra Verrucano e Servino è verosimilmente di natura tettonica, come suggerito dal CARG e come verificato in sito, sia lungo la strada interrotta dalla frana, sia lungo il versante sinistro della valle. In coincidenza del ponte di attraversamento della mulattiera entrambe le sponde sono in Verrucano Lombardo, su cui poggia direttamente il ponte stesso. Da qui in avanti il tracciato della carrareccia è interamente impostato in Verrucano Lombardo, come evidenziato dai diffusi piccoli affioramenti presenti lungo la mulattiera stessa. Di particolare nota l'esteso affioramento roccioso presente in coincidenza del tornante 1, analizzato più nel dettaglio nel seguito della relazione.

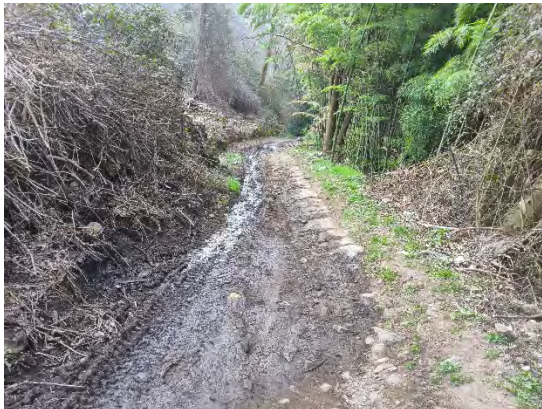
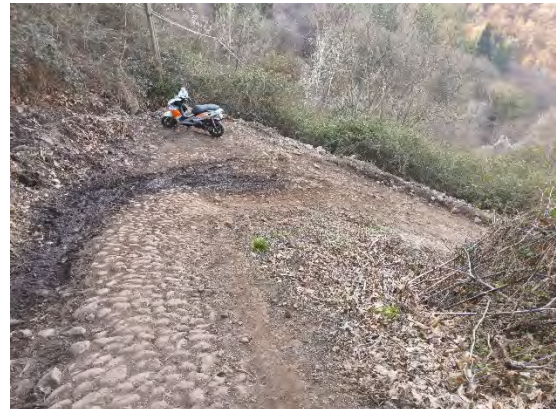
- Tra i tornanti 2 e 3 si osserva la presenza di deflussi idrici su versante, che all'altezza della strada spagliano sulla stessa, invadendone la sede, per essere poi indirizzate nel bosco a valle o contro i muretti di monte, per scaricare poi in coincidenza del tornante 2.

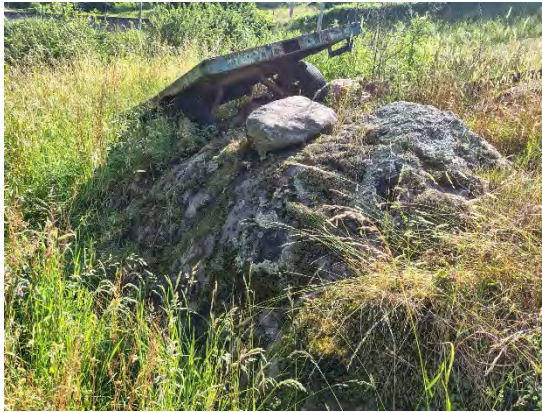
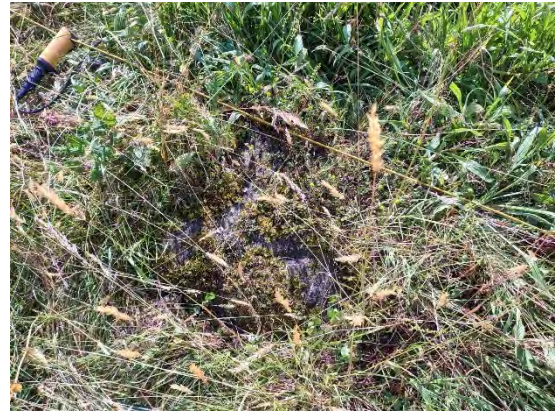
- Non è stato in genere possibile prendere diretta visione dei depositi nelle zone di non affioramento, stante l'intensa vegetazione che infesta i versanti e l'assenza di taglio o scarpate che consentano di osservare la struttura dei depositi. La presenza di diffusi grossi blocchi, spesso levigati e tondeggianti, ne indica una prima origine glaciale, verosimilmente rimaneggiata da processi gravitativi e di versante. Si osserva la presenza di un cordone morfologico nei pressi del termine del tracciato, sul lato di monte, ben visibile nel prato che fiancheggia la mulattiera attuale, che mostra la presenza in superficie di materiale roccioso. Dai soli dati di superficie non è evidente se si tratta di affioramento roccioso o di una catasta di blocchi, anche se i risultati

delle indagini sismiche (paragrafo successivo) indica la presenza di velocità sismiche non particolarmente elevate, che fanno propendere a questa seconda ipotesi.

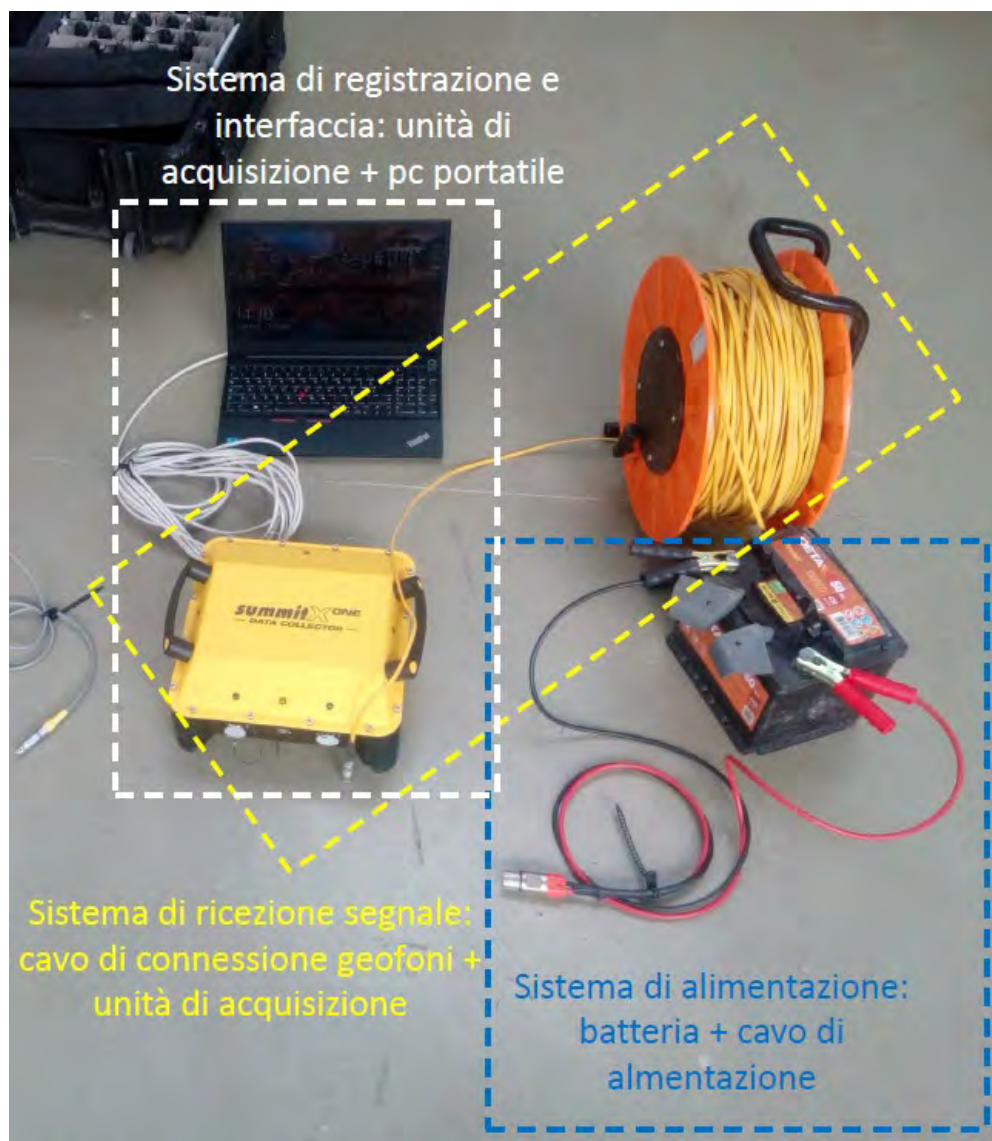
*Sistema di acquisizione per le linee sismiche.*

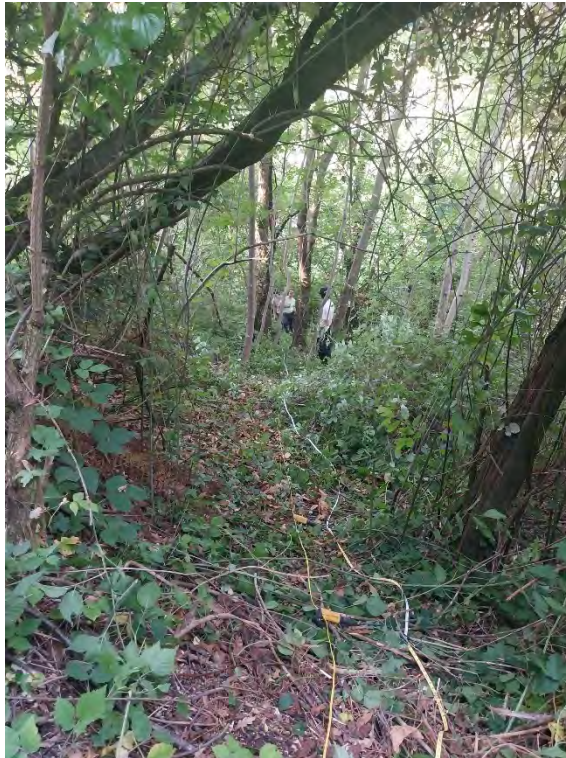
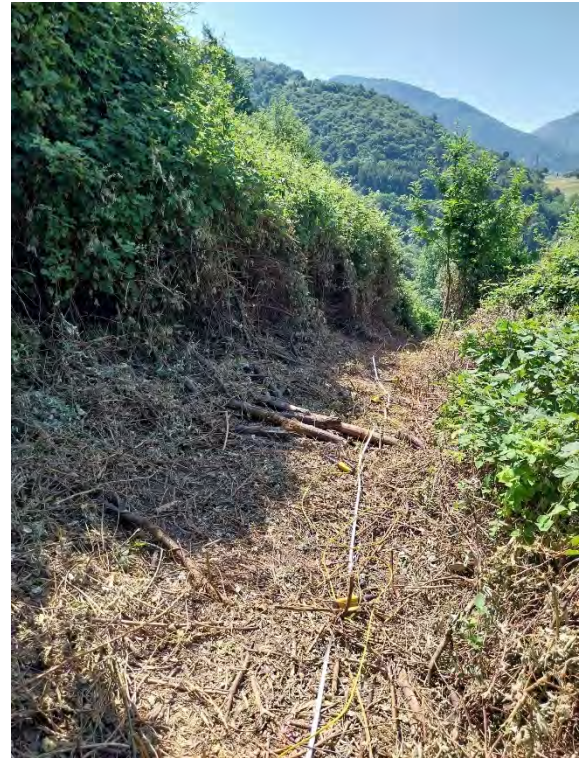
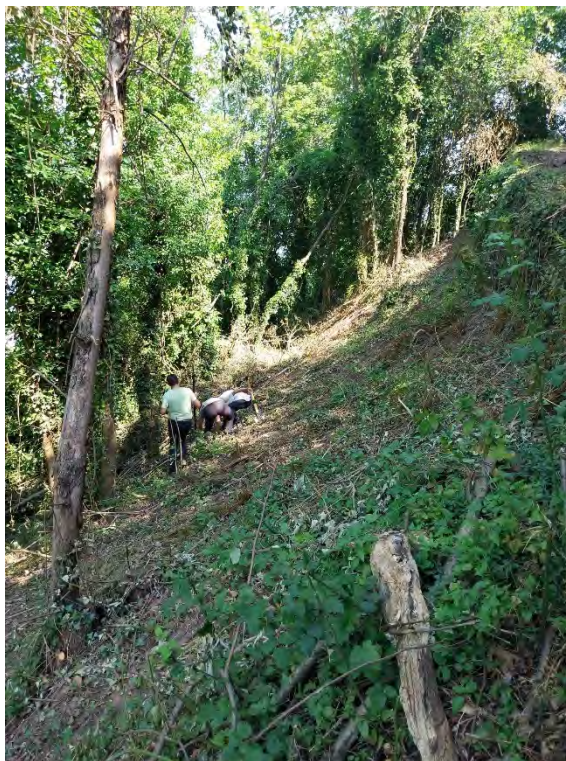
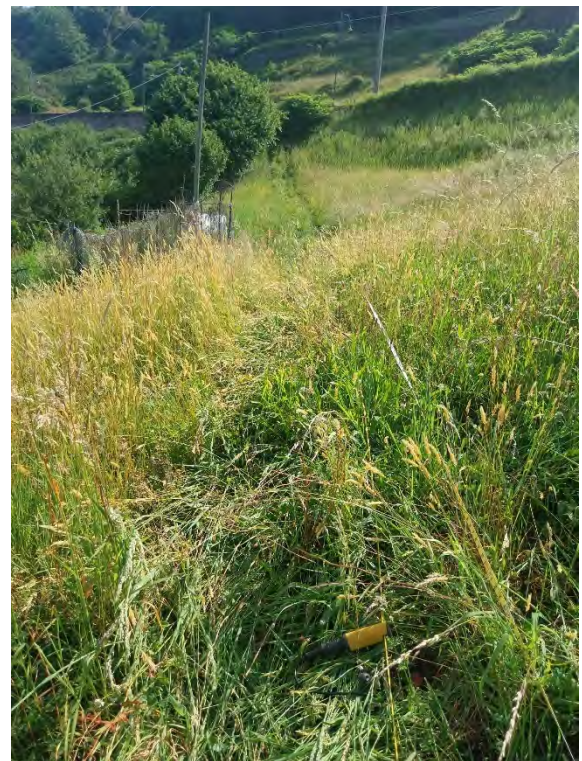
*Immagine degli stendimenti sismici, numerati da rif1 a rif4 nel senso di lettura*

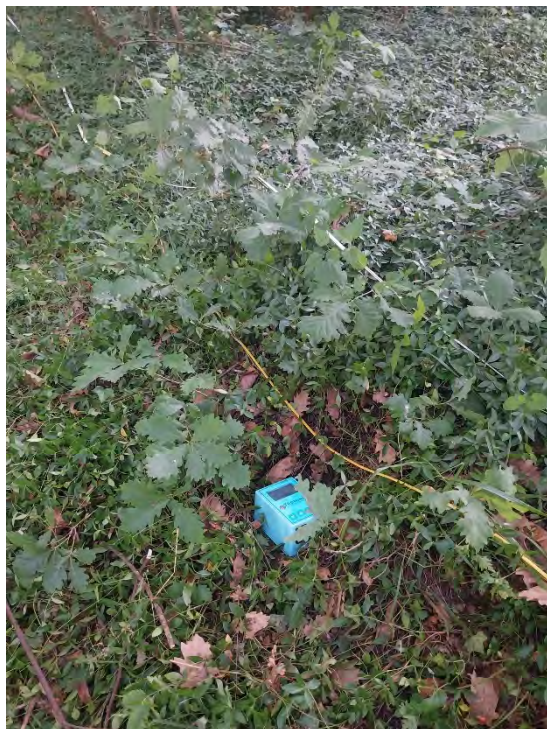
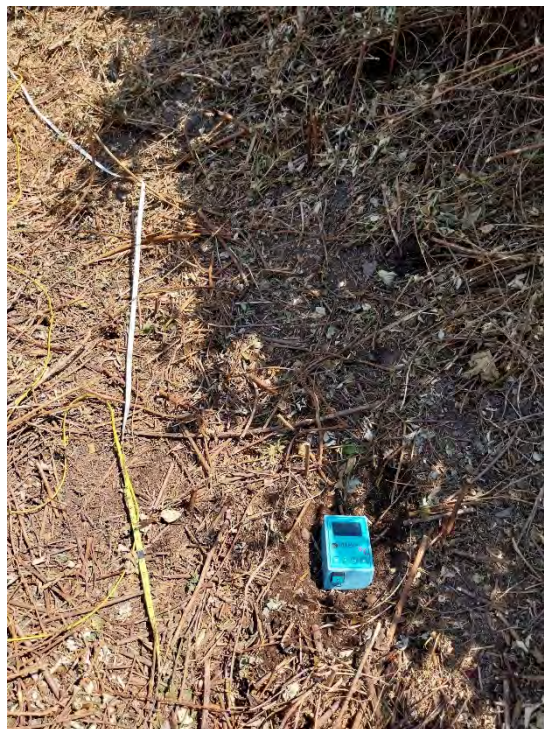
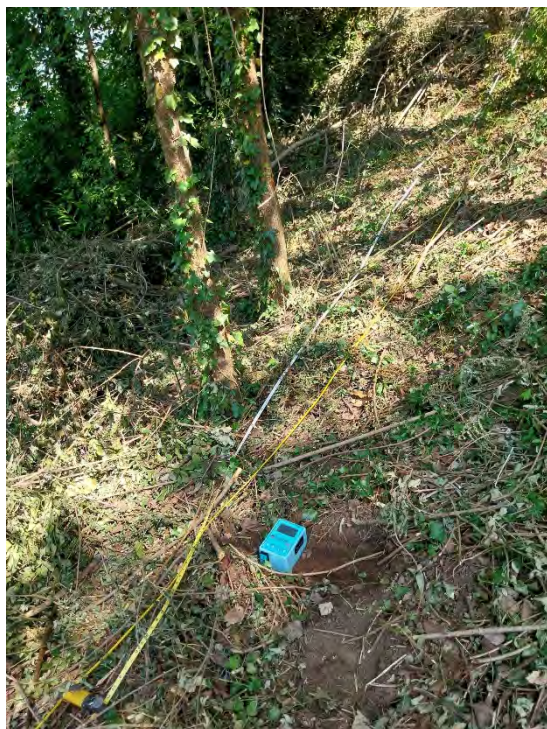
*Vista delle postazioni di acquisizione HVSR, da 1 a 4 secondo il senso di lettura*

Per ciascuna delle acquisizioni eseguite lo strumento è stato collocato al centro del rispettivo stendimento di sismica a rifrazione.

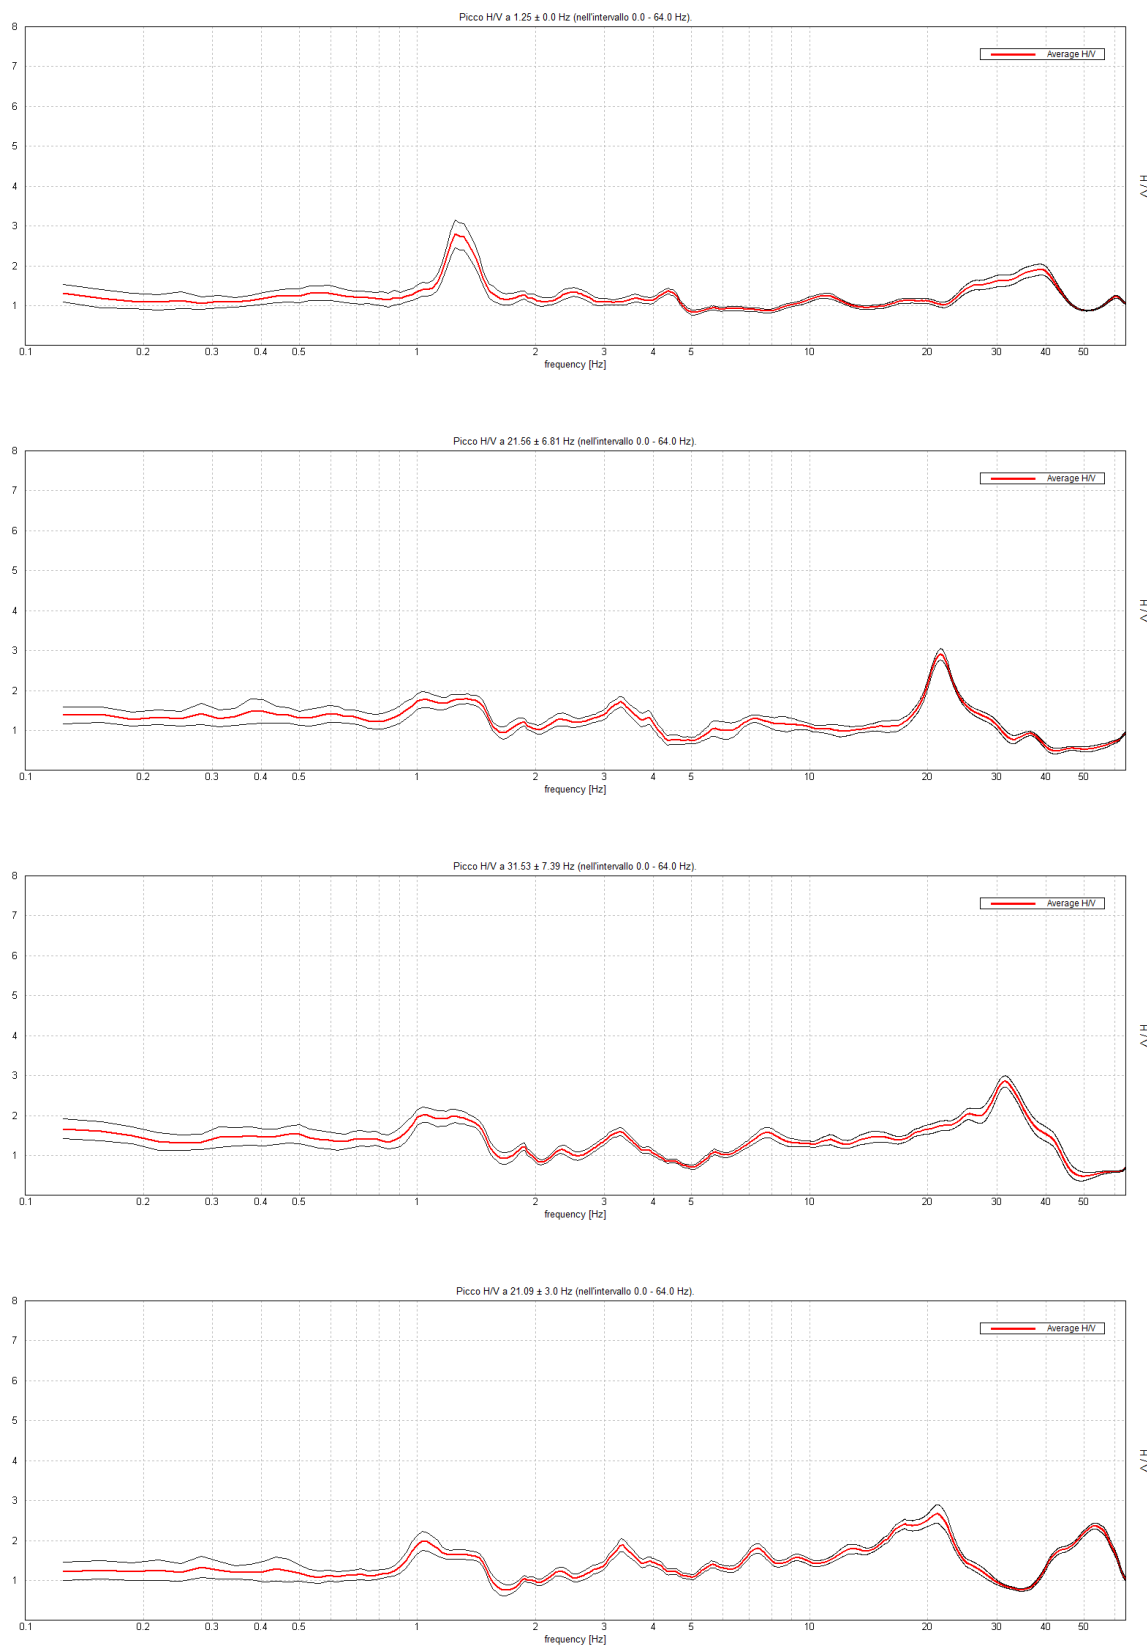
*Rapporto spettrale H/V delle HVSR eseguite, da 1 a 4 scendendo*

Nel caso della prova HVSR-1, il grafico del rapporto H/V mostra un picco a circa 30 Hz, che coincide con una marcata differenza fra le componenti orizzontali e quella verticale (come si può notare sul grafico delle singole componenti); in virtù di questa configurazione tale picco è giudicato di natura stratigrafica e quindi utilizzato per ricostruire l'andamento delle Vs con la profondità.

Per la prova HVSR-2, il grafico del rapporto H/V mostra un picco evidente a circa 20-25 Hz, che coincide con un massimo nelle componenti orizzontali e un minimo in quella verticale (come si può notare sul grafico delle singole componenti); in virtù di questa configurazione tale picco è giudicato di natura stratigrafica e quindi usato per ricostruire l'andamento delle Vs con la profondità.

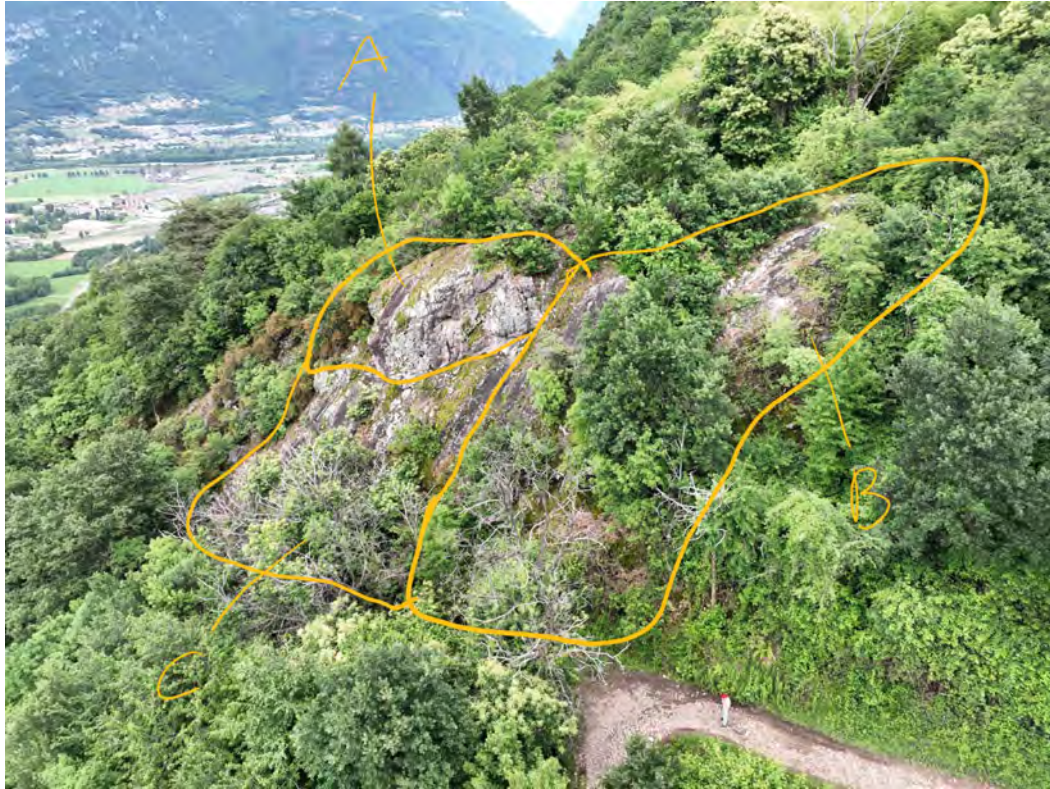
La parete in oggetto può essere schematicamente divisa in 3 aree, identificate come A B e C.

L'area A è quella che mostra le caratteristiche più critiche in termini di possibilità di caduta massi, in quanto è delimitata da una frattura basale evidentemente persistente e uscente dal versante, che predispone allo scivolamento di volumi rocciosi. La struttura massiccia dell'ammasso a monte di questa frattura in parte mitiga la criticità, individuando singoli blocchi con forme a lastra appoggiate sulla frattura basale, soggette prevalentemente a scivolamento; resta tuttavia un settore di ammasso molto disarticolato al margine sinistro (orografico) dell'area. Si tratta di un volume a elevata fratturazione, con discontinuità sia a tergo sia laterali che di fatto lo isolano dal versante e appoggiato alla frattura basale. Si tratta in sostanza di un elemento roccioso, dal volume stimabile nell'ordine di circa 20 mc, che può potenzialmente destabilizzarsi per scivolamento o ribaltamento.
