| | REGIONE LOMBARDIA - PROVINCIA DI BRESCIA<br><b>COMUNE DI PISOGNE</b> | | | | | |
| <b>OGGETTO:</b> | MESSA IN SICUREZZA STRADA PER SONVICO A SEGUITO DEL CROLLO DELLA GALLERIA DI PROTEZIONE.<br>LOTTO 2: STRADA ALTERNATIVA TEMPORANEA, SMARINO DEL MATERIALE, ULTERIORE DISGAGGI E SISTEMA DI MONITORAGGIO CUP: D57G26000120006. | | | | | |
| <b>TITOLO:</b> | RELAZIONE GEOLOGICA | | | <b>SCALA:</b> | Doc. | |

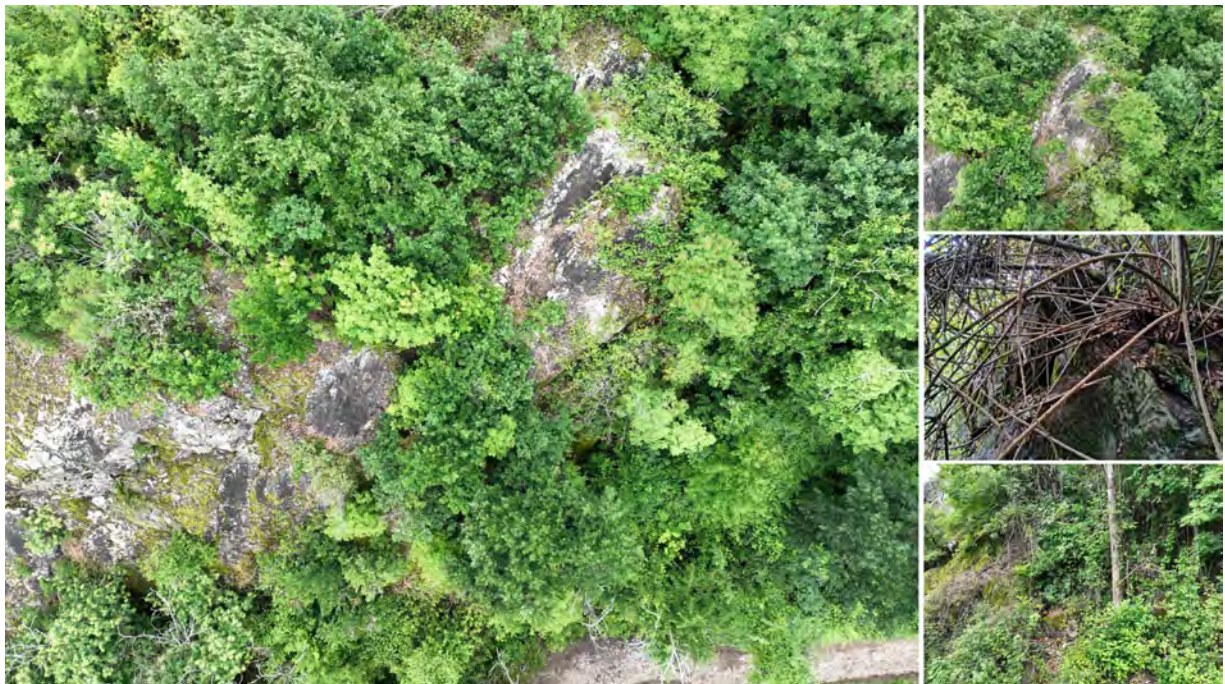
Il limitrofo settore B è in gran parte soffocato dalla vegetazione e non visibile, per cui è difficile individuarne in modo compiuto le caratteristiche di fratturazione e possibili stili di instabilità. È stato possibile raggiungere a piedi l'estremità sinistra (orografica) dell'affioramento, dove si è osservato un volume roccioso singolo disarticolato dal versante, di dimensioni indicative di 1.5x0.8x0.5 m. la geometria lisciata e bombata dell'affioramento globale, tipica dei dossi montonati, non mette in evidenza aree particolarmente disturbate o complesse dell'ammasso, che appare, per quanto visibile, caratterizzato da una struttura a blocchi, senza elementi evidentemente critici come quello descritto per l'area A.

Alla base del versante sono percepibili, tra la fitta vegetazione, delle lastre rocciose di spessore metrico al massimo, chiaramente separate dal versante, di cui però non è stato possibile osservare il piede e di cui non è possibile definire compiutamente la geometria e l'assetto statico.

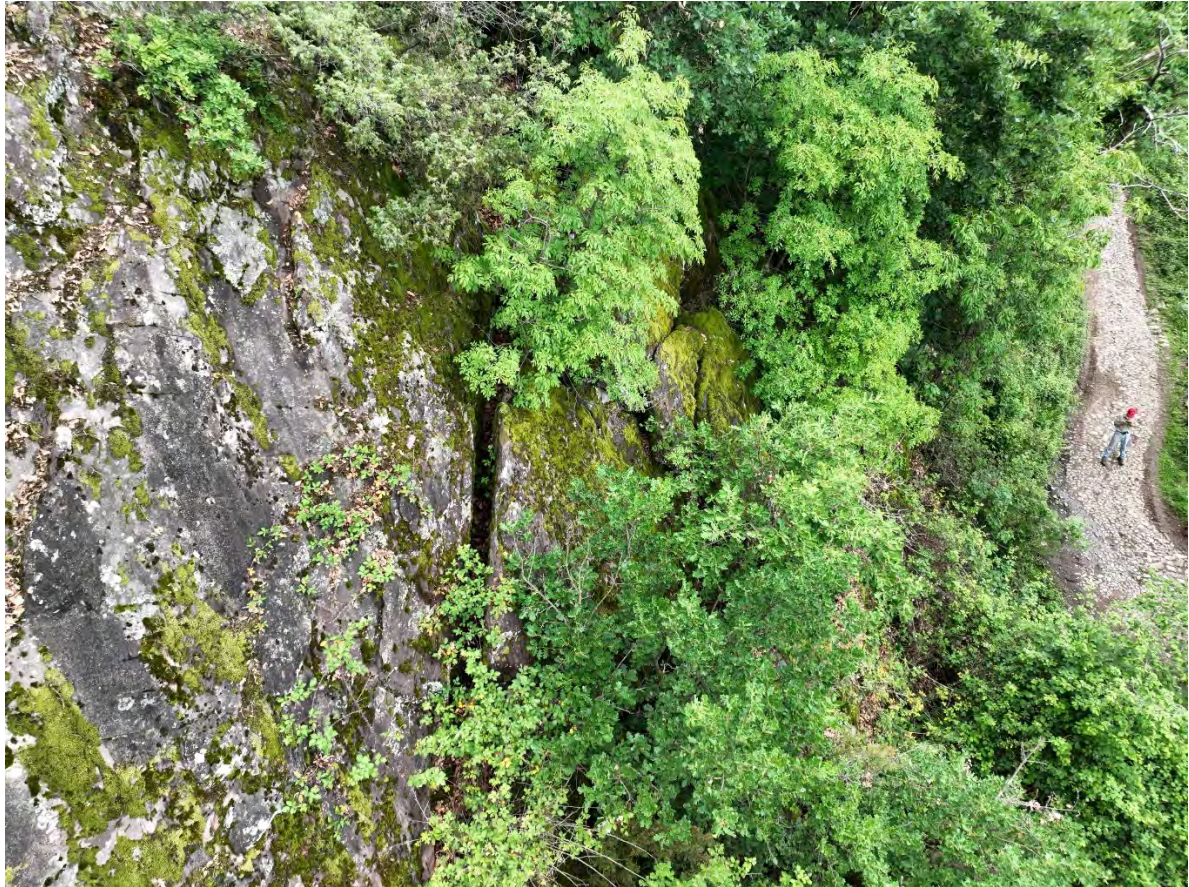
Il settore C si presenta molto omogeneo, con fratture parallele alla superficie topografica, probabilmente originate da tipici meccanismi di rilascio tensionale conseguenti il ritiro glaciale; tali fratture hanno la caratteristica di non emergere dal versante e, quindi, difficilmente si prestano a giocare il ruolo di superfici di base per scivolamenti.

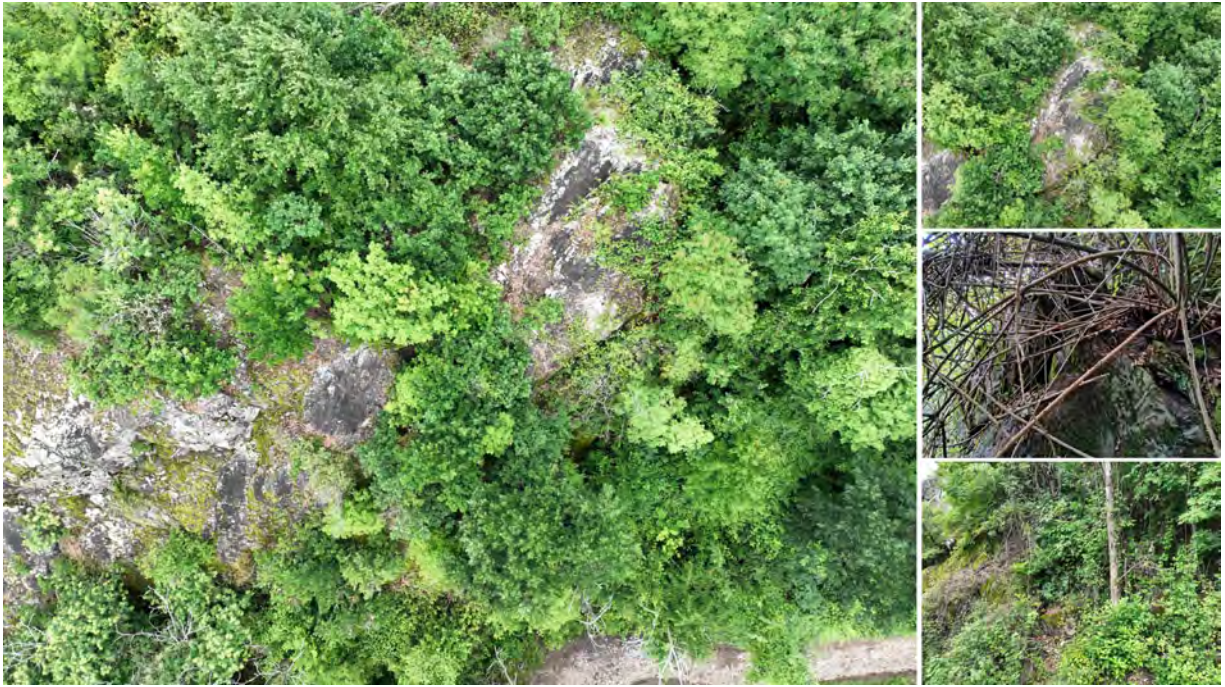
Il limitrofo settore B è in gran parte soffocato dalla vegetazione e non visibile, per cui è difficile individuarne in modo compiuto le caratteristiche di fratturazione e possibili stili di instabilità. È stato possibile raggiungere a piedi l'estremità sinistra (orografica) dell'affioramento, dove si è osservato un volume roccioso singolo disarticolato dal versante, di dimensioni indicative di 1.5x0.8x0.5 m. la geometria lisciata e bombata dell'affioramento globale, tipica dei dossi montonati, non mette in evidenza aree particolarmente disturbate o complesse dell'ammasso, che appare, per quanto visibile, caratterizzato da una struttura a blocchi, senza elementi evidentemente critici come quello descritto per l'area A.

Alla base del versante sono percepibili, tra la fitta vegetazione, delle lastre rocciose di spessore metrico, chiaramente separate dal versante, di cui però non è stato possibile osservare il piede e di cui non è possibile definire compiutamente la geometria e l'assetto statico.
