Realizzazione interventi urgenti necessari alla mitigazione del rischio e alla tutela della pubblica incolumità.

Opere di difesa sul tratto di torrente Brandet a monte dell'abitato di S. Antonio.

Studio di incidenza

Settembre 2021

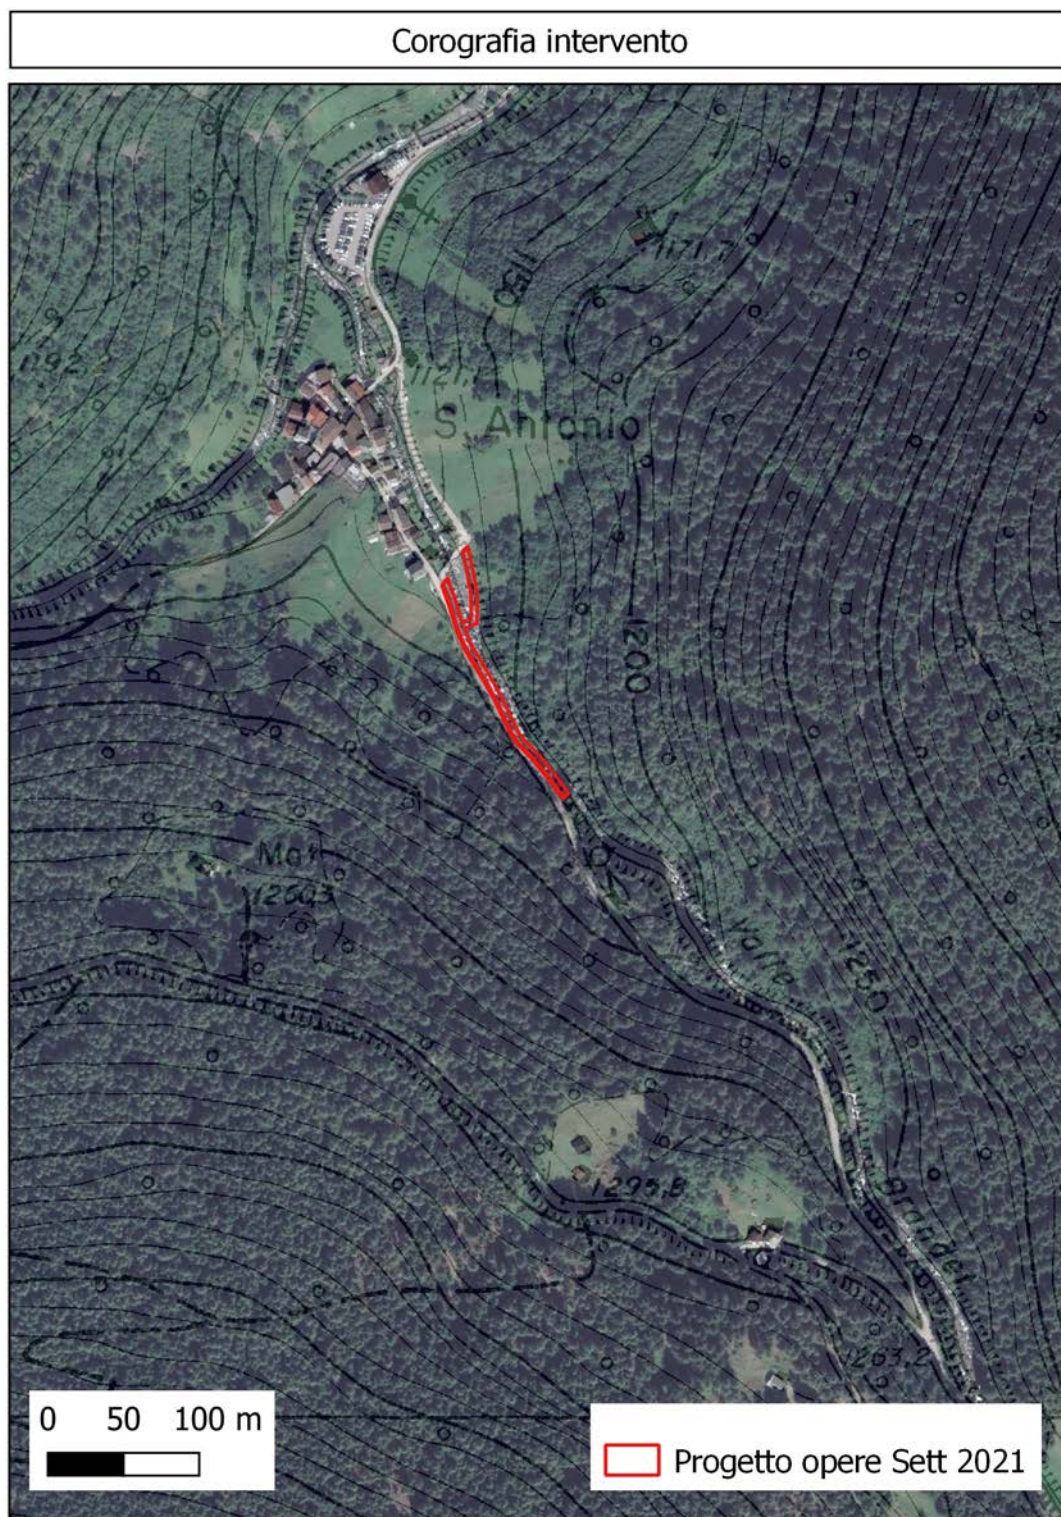
Figura 1: corografia degli interventi previsti.

Le opere in progetto si localizzeranno in prossimità dell'abitato di Sant'Antonio, in comune di Corteno Golgi, si concentreranno sui punti in cui si è compromessa la sede della pista, **per un tratto di pista lungo circa 170 m** e tra le quote indicative di 1090 e 1170 mslm.

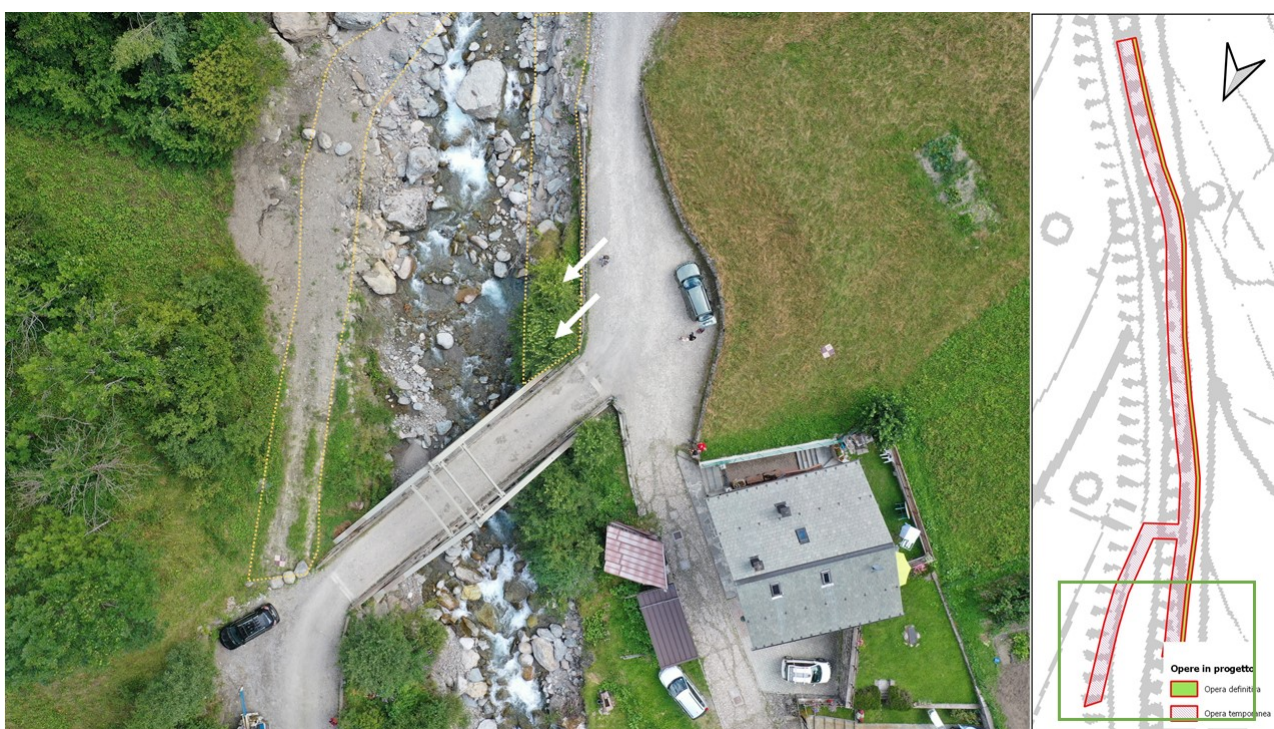
Figura 8: primo tratto di intervento. Pista accesso in sponda idrografica destra e zona ponte.

Dall’immagine soprastante si evince come la pista di cantiere temporanea (visibile sulla sinistra della fotografia con tratteggio arancione) che accederà all’alveo, insiste su un tratto di pista esistente asservita a parcheggio, sulla quale non sussiste alcuna copertura.

In sponda idrografica sinistra (lato destro del torrente in fotografia), appare sostanzialmente priva di copertura arbustiva erbacea fatto salvo un esemplare arboreo cresciuto all’angolo di monte del ponte.

Da osservare come la copertura vegetazionale spondale a valle del ponte sia più evidente.

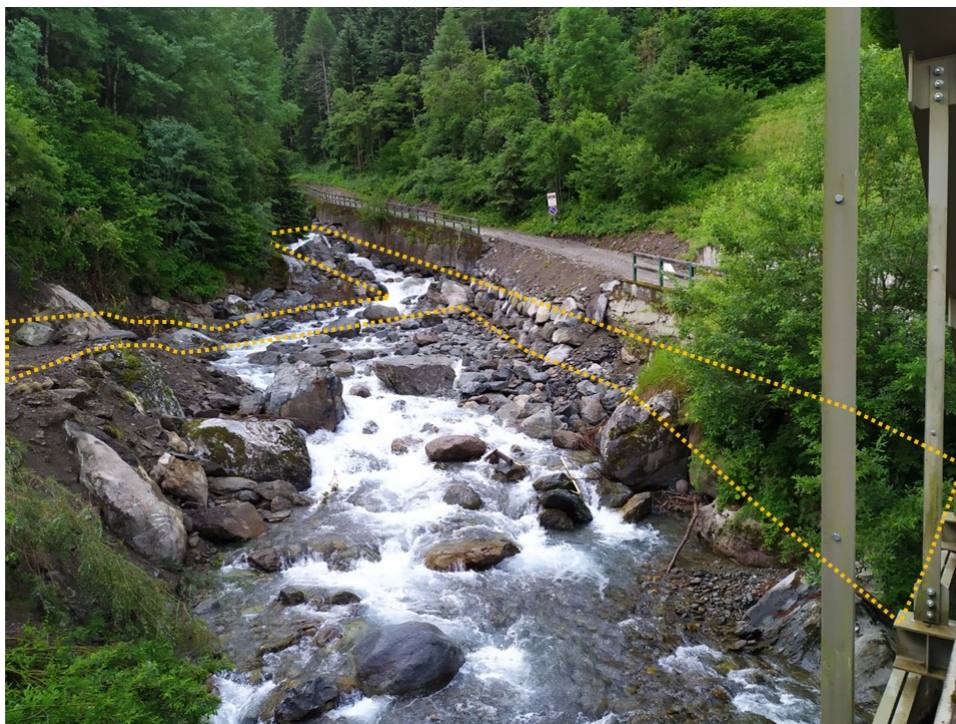
Figura 9: dettaglio del tratto in cui verrà realizzato l'attraversamento e dell'essenza presente all'angolo di monte del ponte.

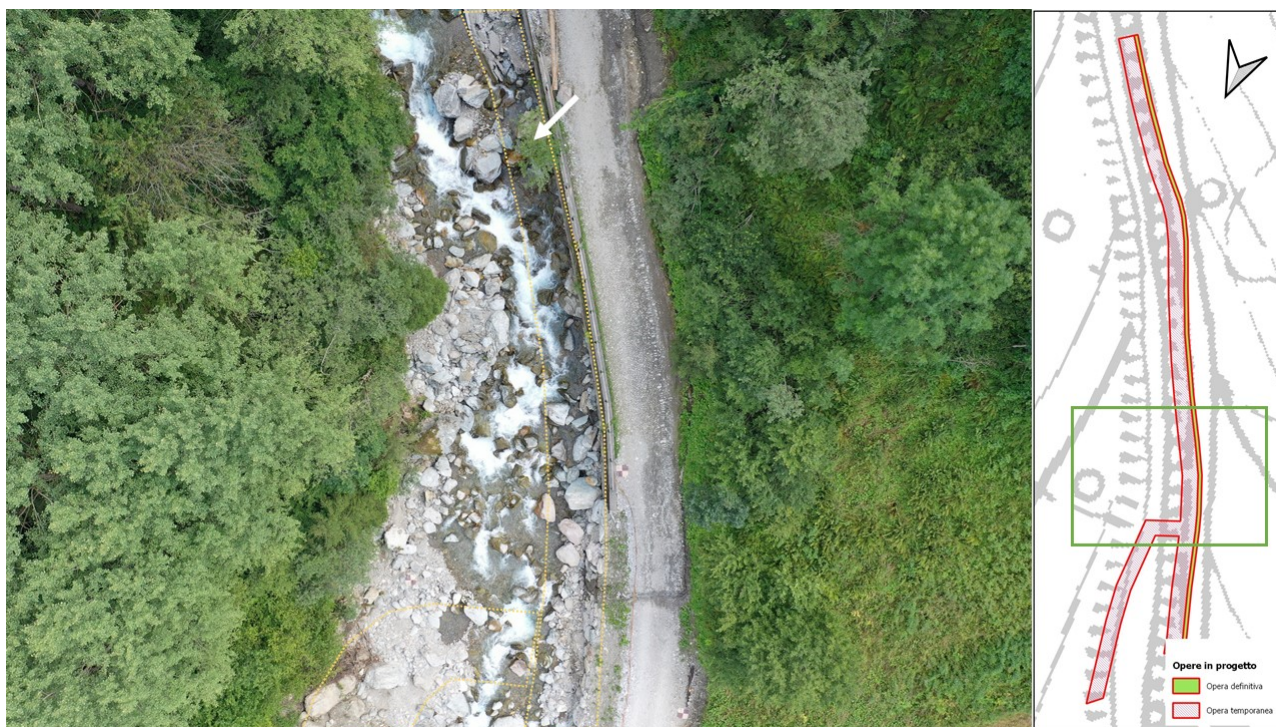
Figura 10: secondo tratto di intervento. Pista di cantiere affiancata alla pista esistente da consolidare.

Come si evince dall'immagine, le superfici su cui insisterà la futura pista di cantiere sono sostanzialmente prive di copertura vegetazionale. La vocazionalità del tratto per l'habitat cartografato è tuttavia confermata dalla presenza

di coperture arbustive in continuità con la copertura di versante in destra idrografica (sponda opposta al lato di intervento).

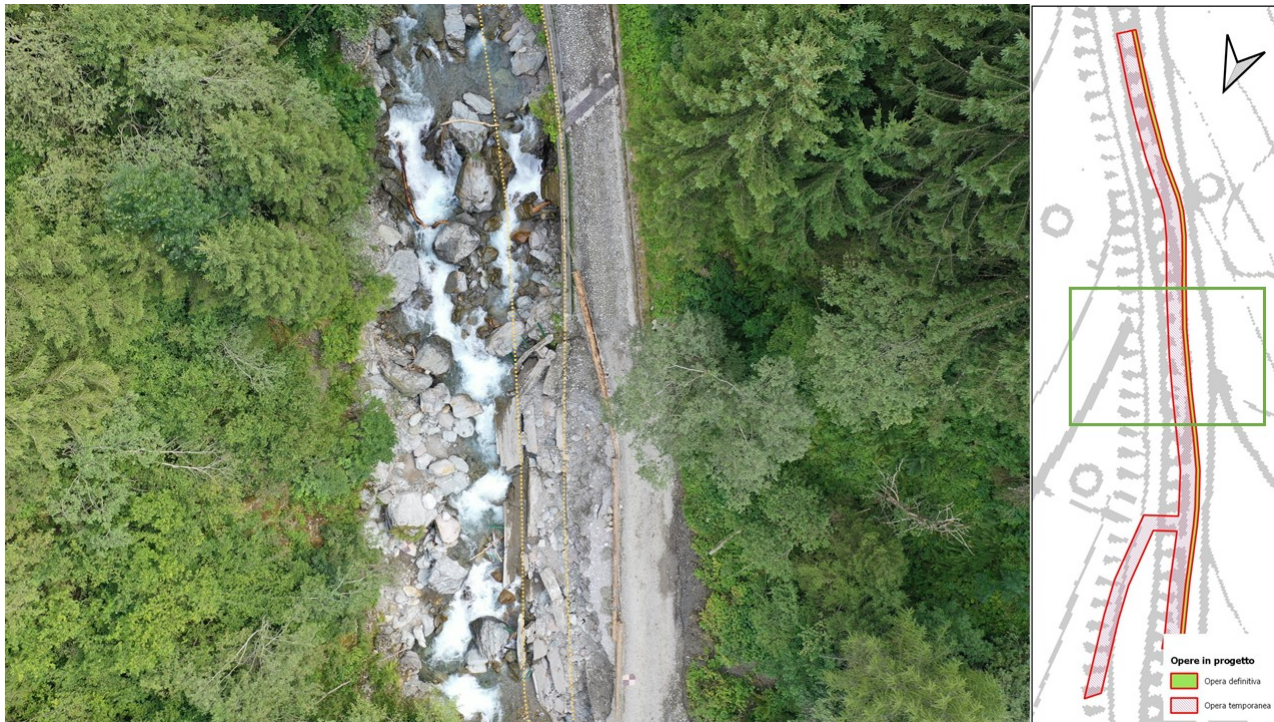
Figura 11: terzo tratto di intervento. Pista di cantiere affiancata alla pista esistente da consolidare.

Il tratto in esame coinvolge una porzione in cui il consolidamento dovrà essere più strutturato, le superfici interferite dalla pista di cantiere sono anche in questo caso prive di copertura arbustiva o erbacea.

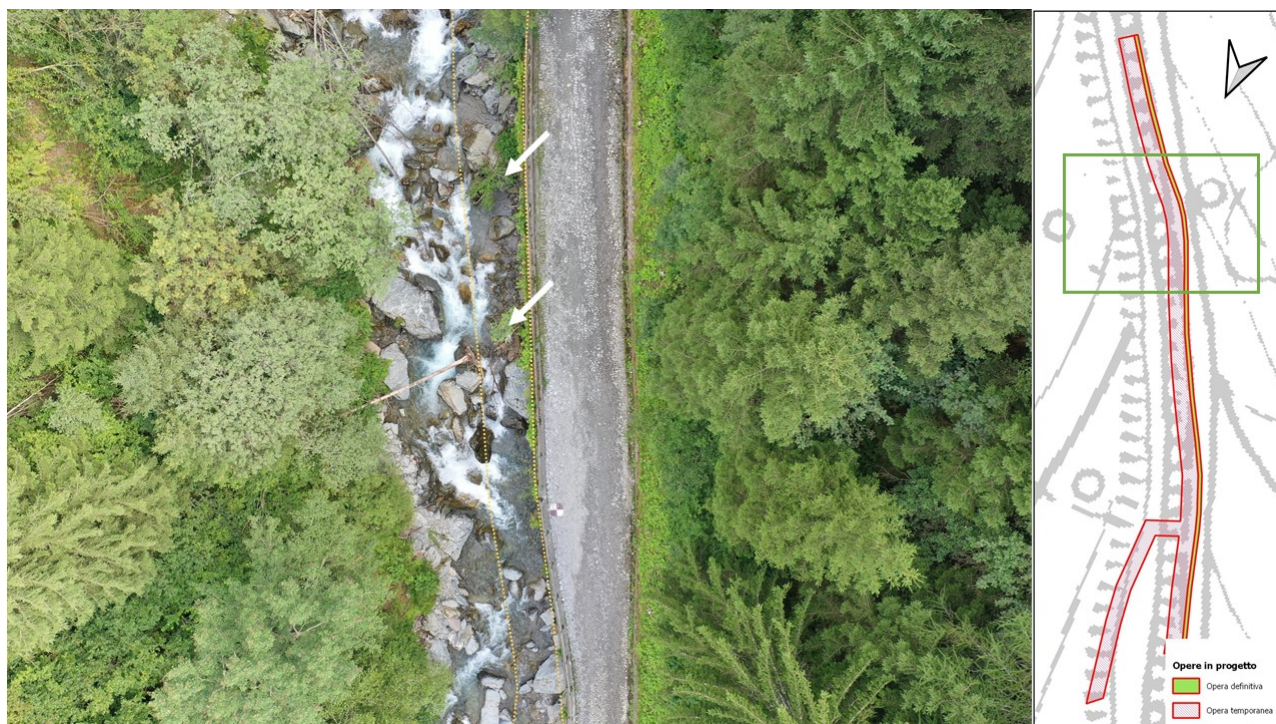
Figura 12: quarto tratto di intervento. Pista di cantiere affiancata alla pista esistente da consolidare.

Il tratto rappresentato non presenta copertura arbustiva o erbacea riconducibile all'habitat 3240, fatti salvi due esemplari di Salice (indicati).

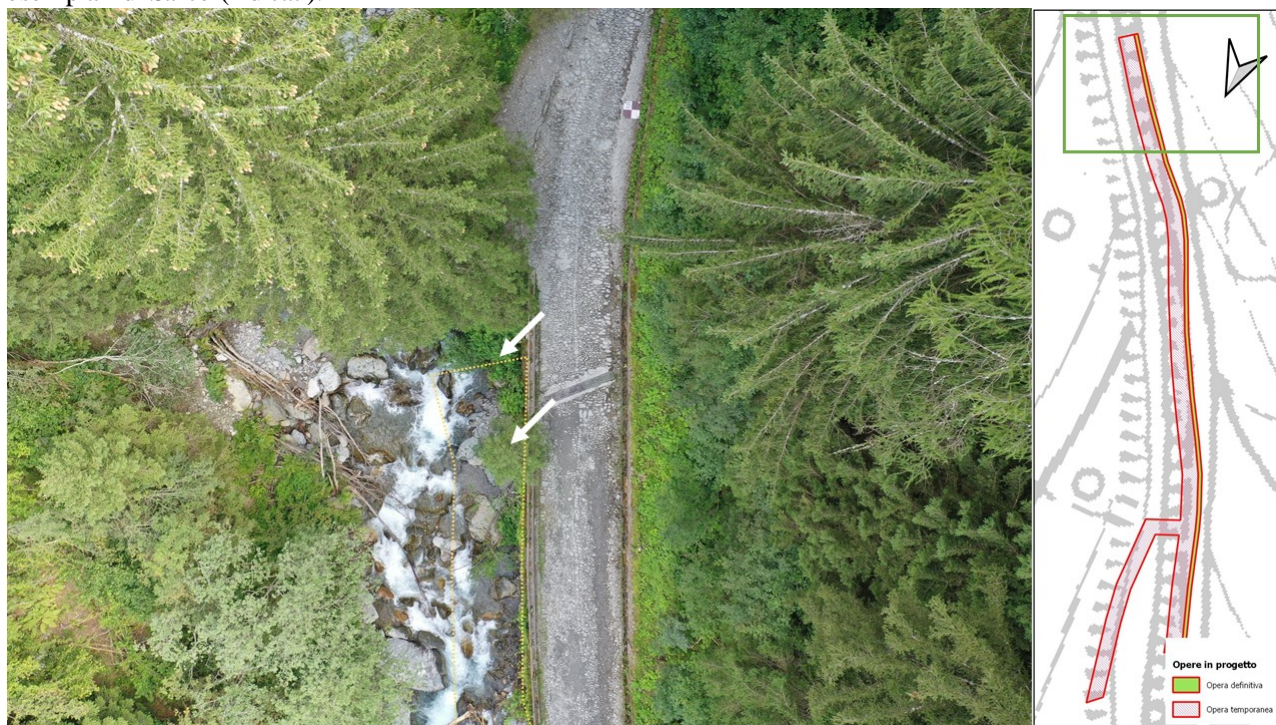
Figura 13: quinto tratto di intervento. Pista di cantiere affiancata alla pista esistente da consolidare.

Il tratto rappresentato non presenta copertura arbustiva o erbacea riconducibile all'habitat 3240, fatti salvi due esemplari di Salice (indicato).
