PROGETTO DEFINITIVO

INTERVENTI DI RIDUZIONE DEL RISCHIO IDROGEOLOGICO
ATTRAVERSO IL CONSOLIDAMENTO STATICO CON ELEMENTI
IN C.A. E PERFORAZIONI PROFONDE.
CUP J17H21005910002. C.I.G. Z0E346A9FF

01 RELAZIONE GEOLOGICA

Marzo 2022

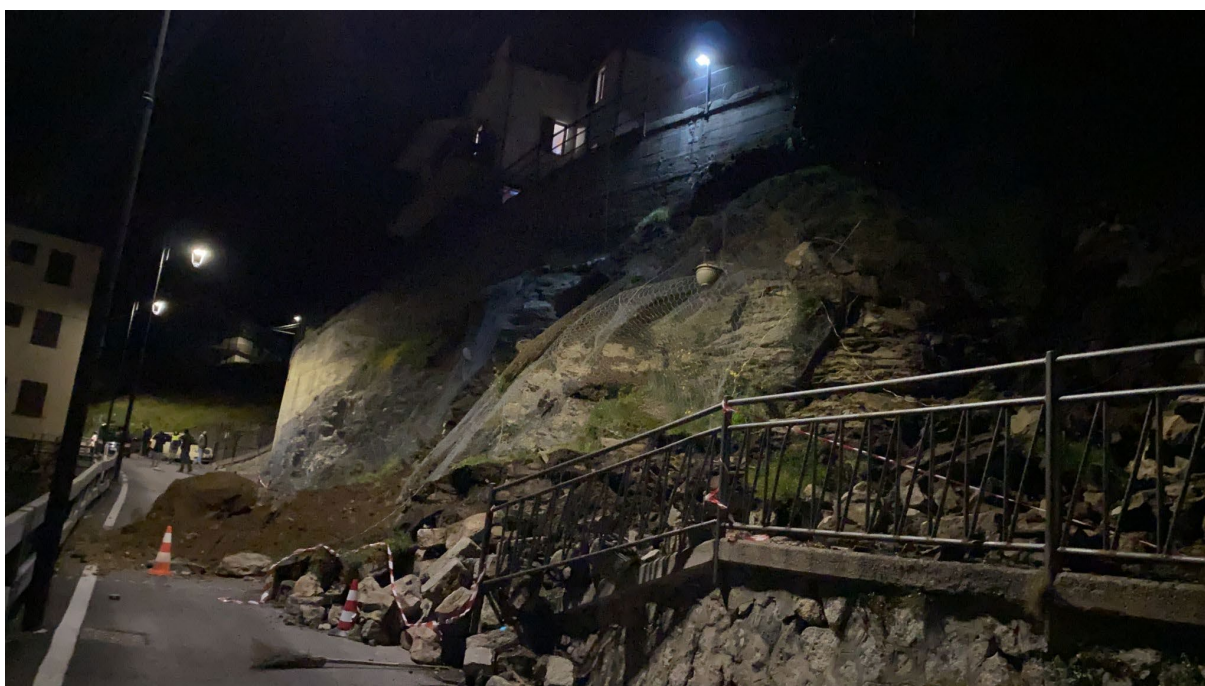
Vista del franamento alla sera del 8 novembre 2021.

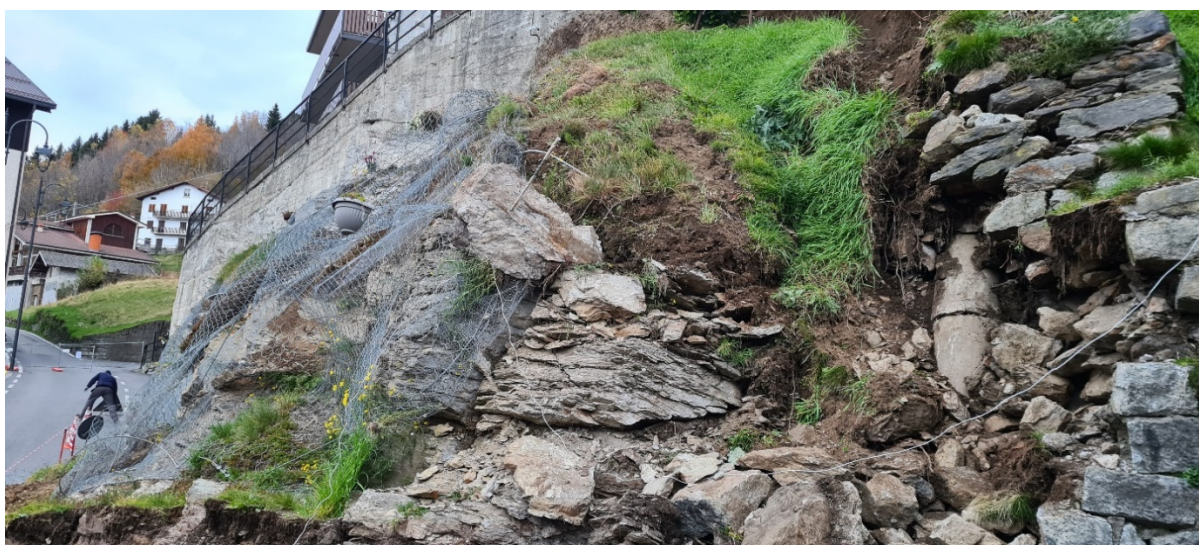
Vista della porzione instabile del versante a monte dell'accumulo di frana.

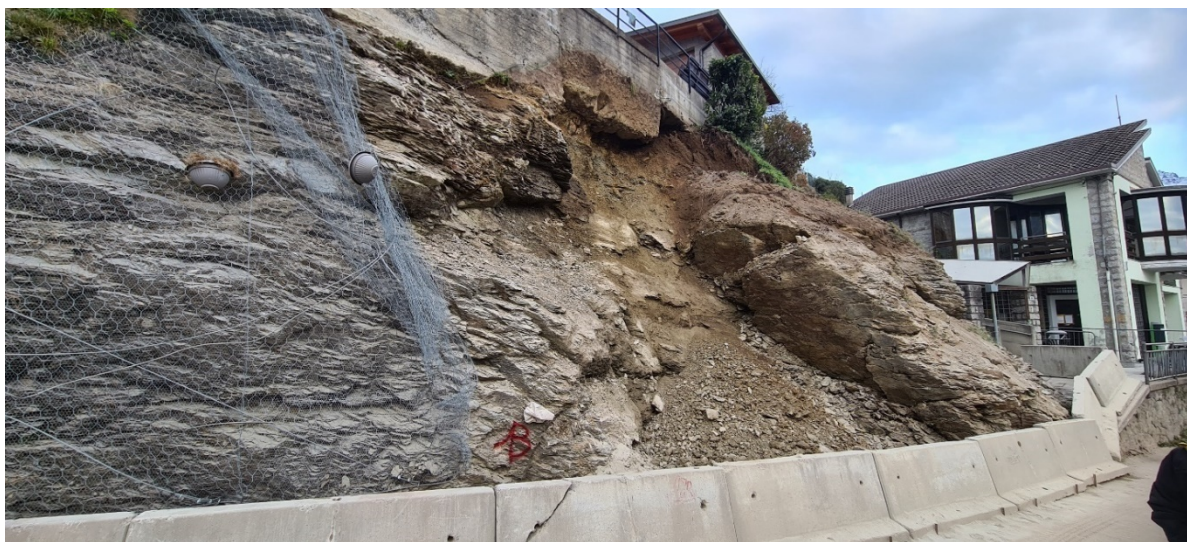
Vista della frana con posizionamento dei NEW JERSEY a protezione del passaggio in emergenza.

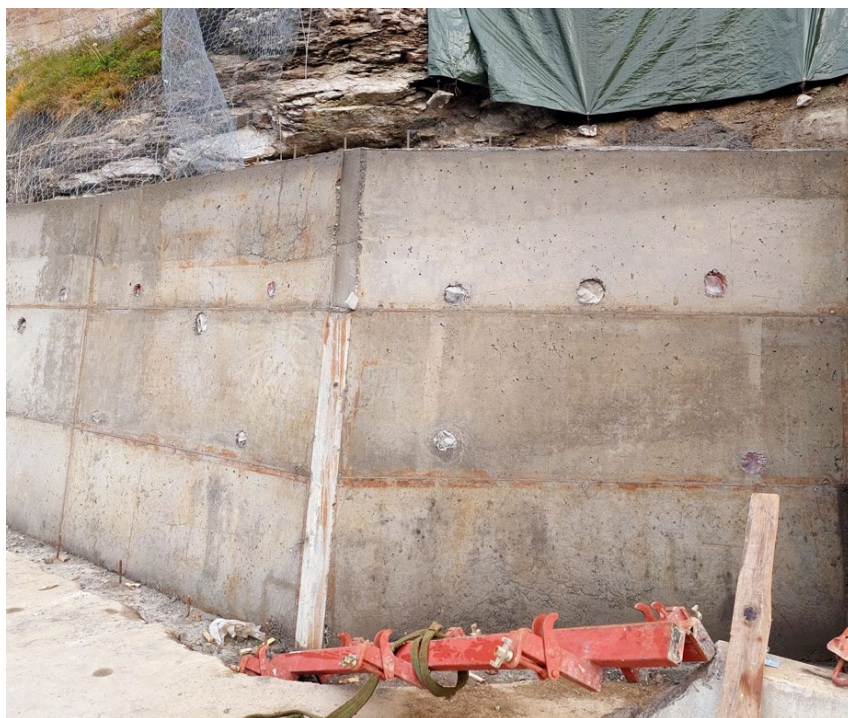
Realizzazione di opere di sostegno tirantate.

Dopo l'eliminazione del cumulo di frana, gli interventi sono stati realizzati in modo progressivo partendo dal basso, eseguendo opere in cemento armato tirantate, nonché realizzando opportune opere di drenaggio al fine di evitare il dilavamento superficiale ed interstiziale dell'ammasso franoso.

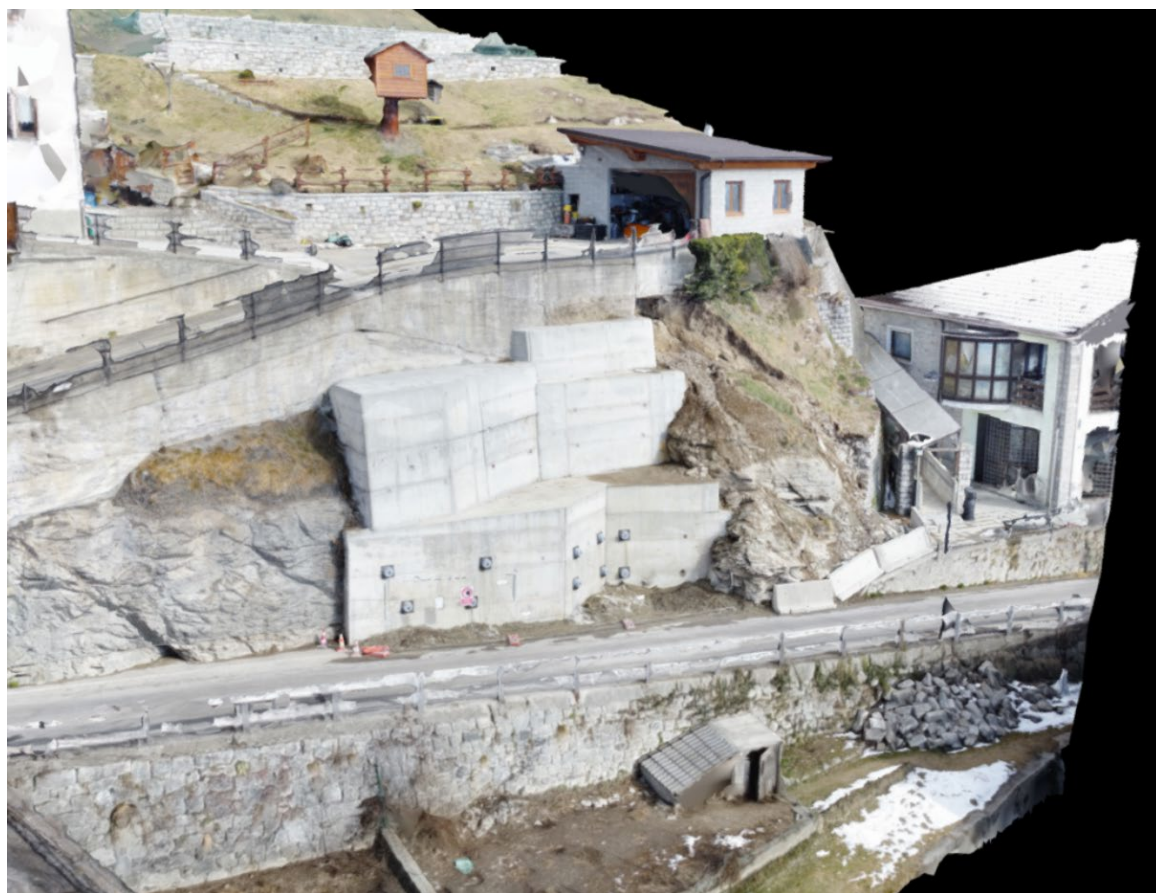
Vista delle opere eseguite in somma urgenza

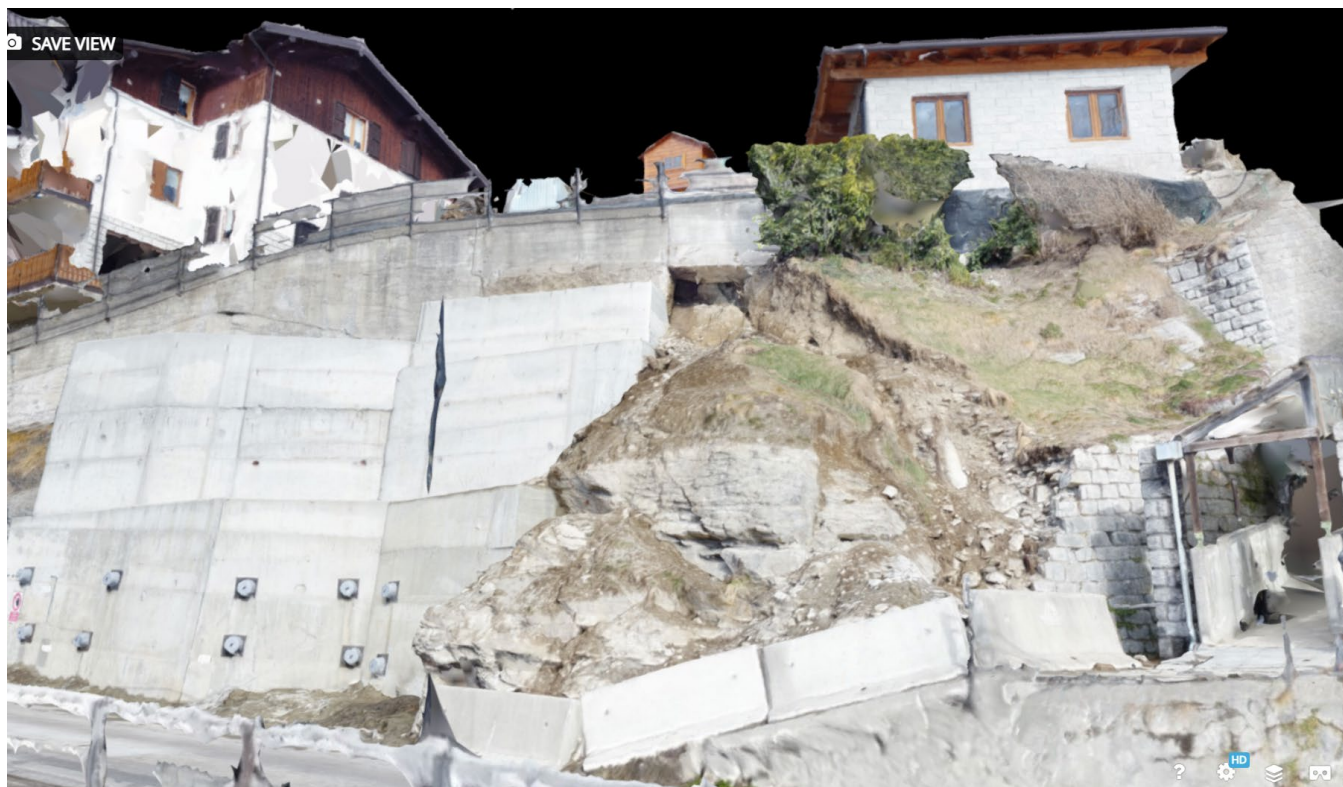
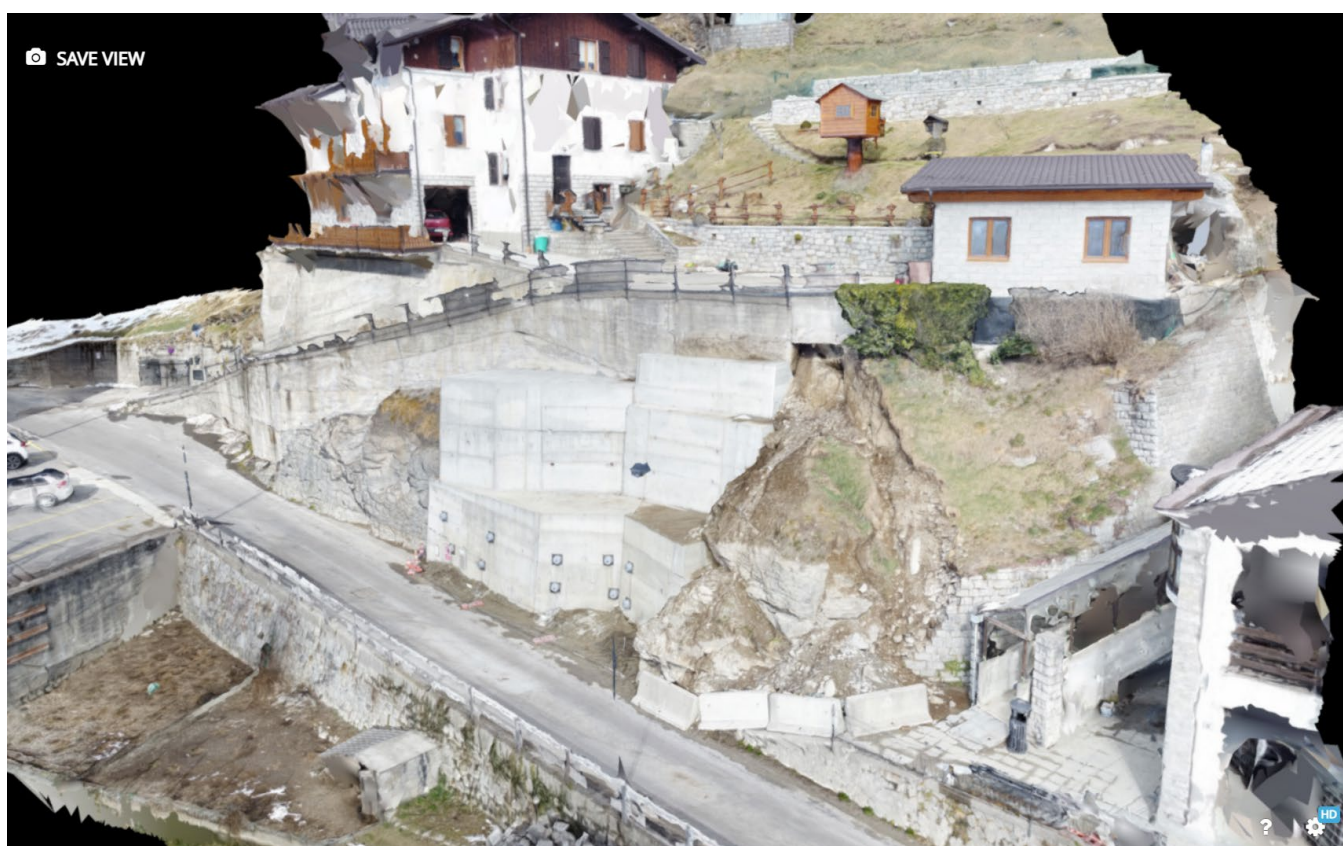
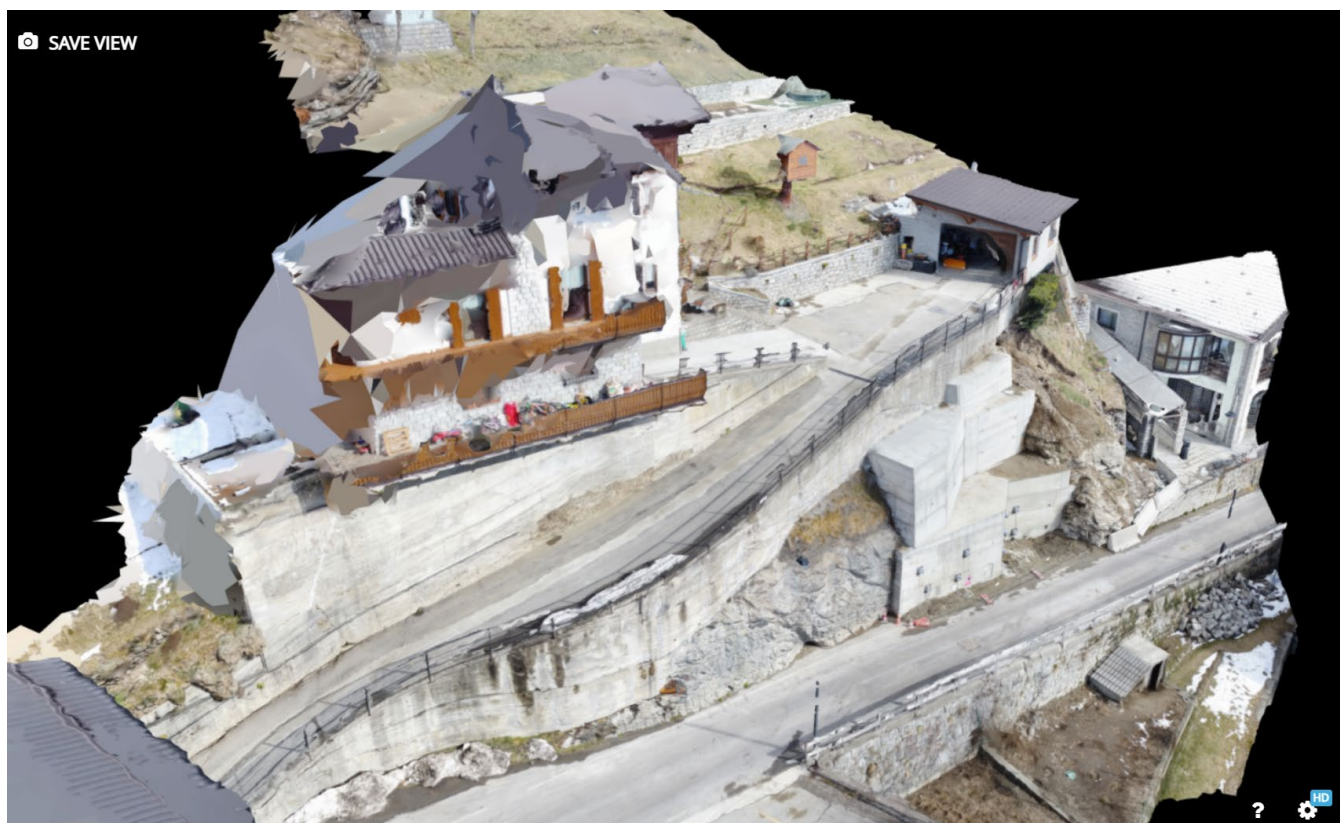
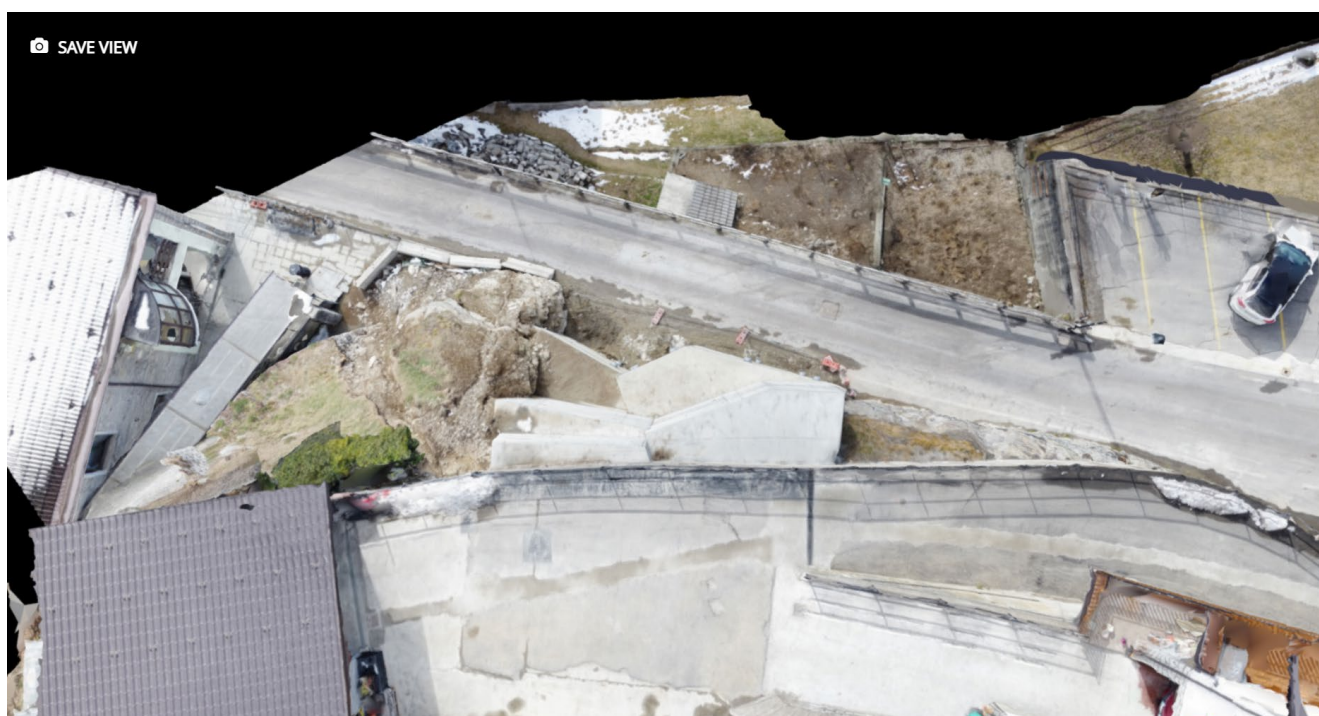
Alcune viste del modello 3D del sito di intervento

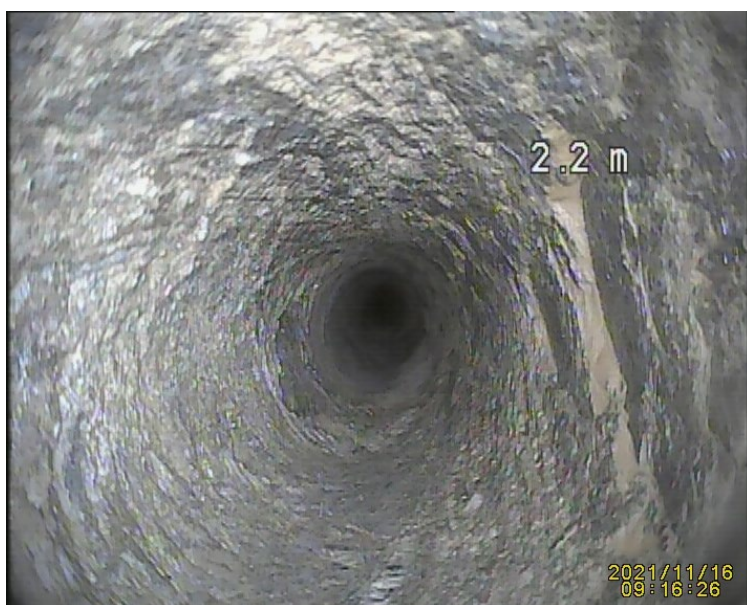
*Frattura con piccola cavità.
Profondità: 2,20 m*

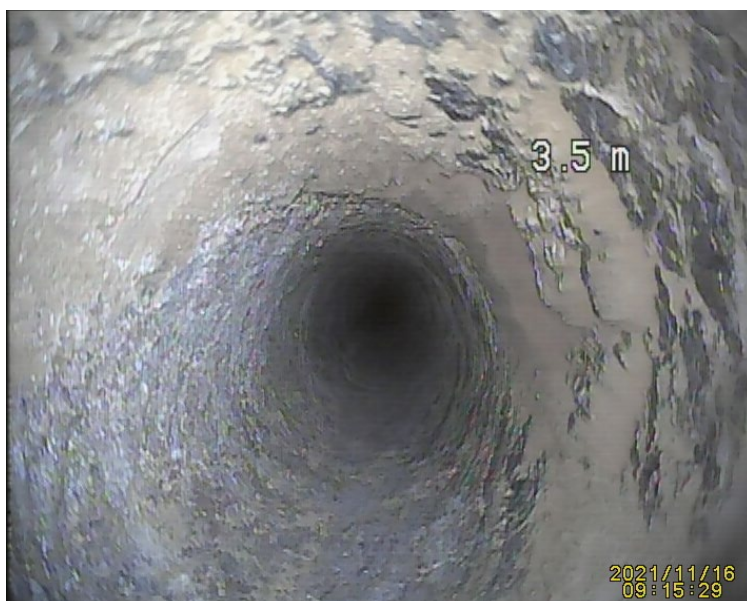
*Fascia fratturata.
Profondità: 3,50 m*

Nel tratto più superficiale del foro sono presenti diverse discontinuità, rappresentate per lo più da fratture ben evidenti e fasce fratturate (ad esempio a 3,50 m), localmente associate a piccole cavità.

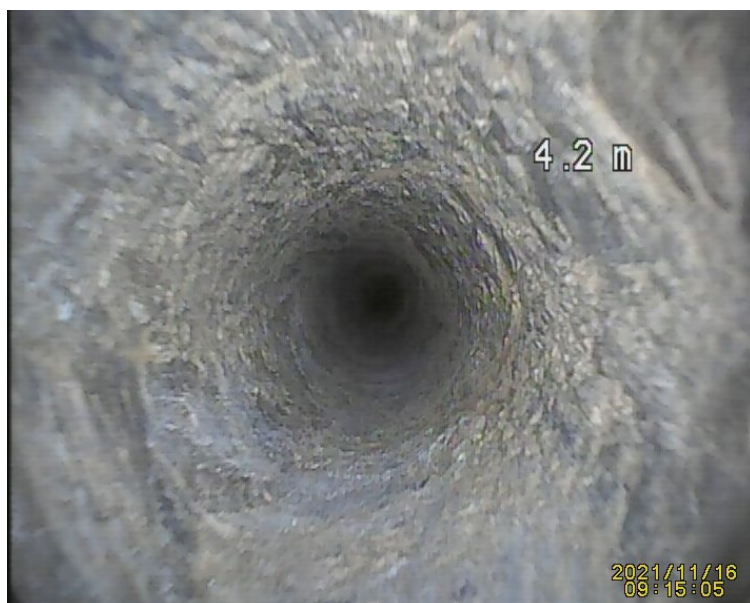
Ammasso in buone condizioni.

Profondità: 4,20 m

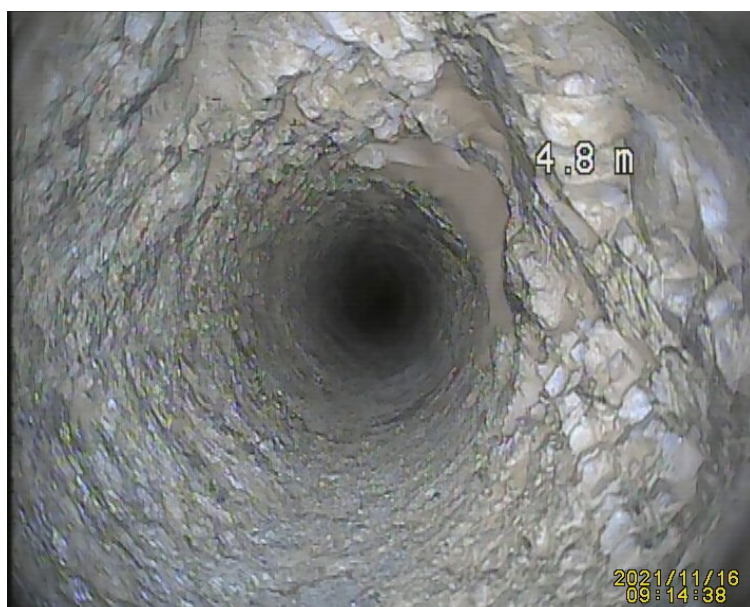
Frattura.

Profondità: 4,80 m

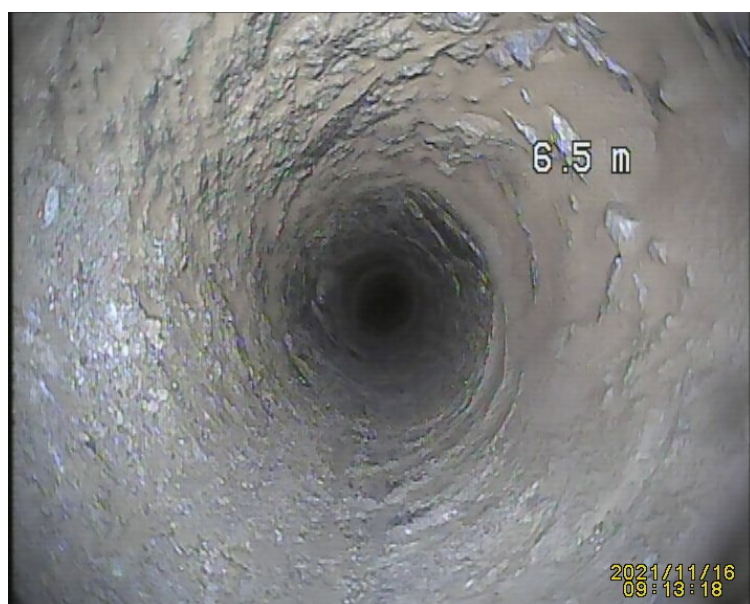
Frattura con cavità, riempita da fango di perforazione.

Profondità: 6,50 m

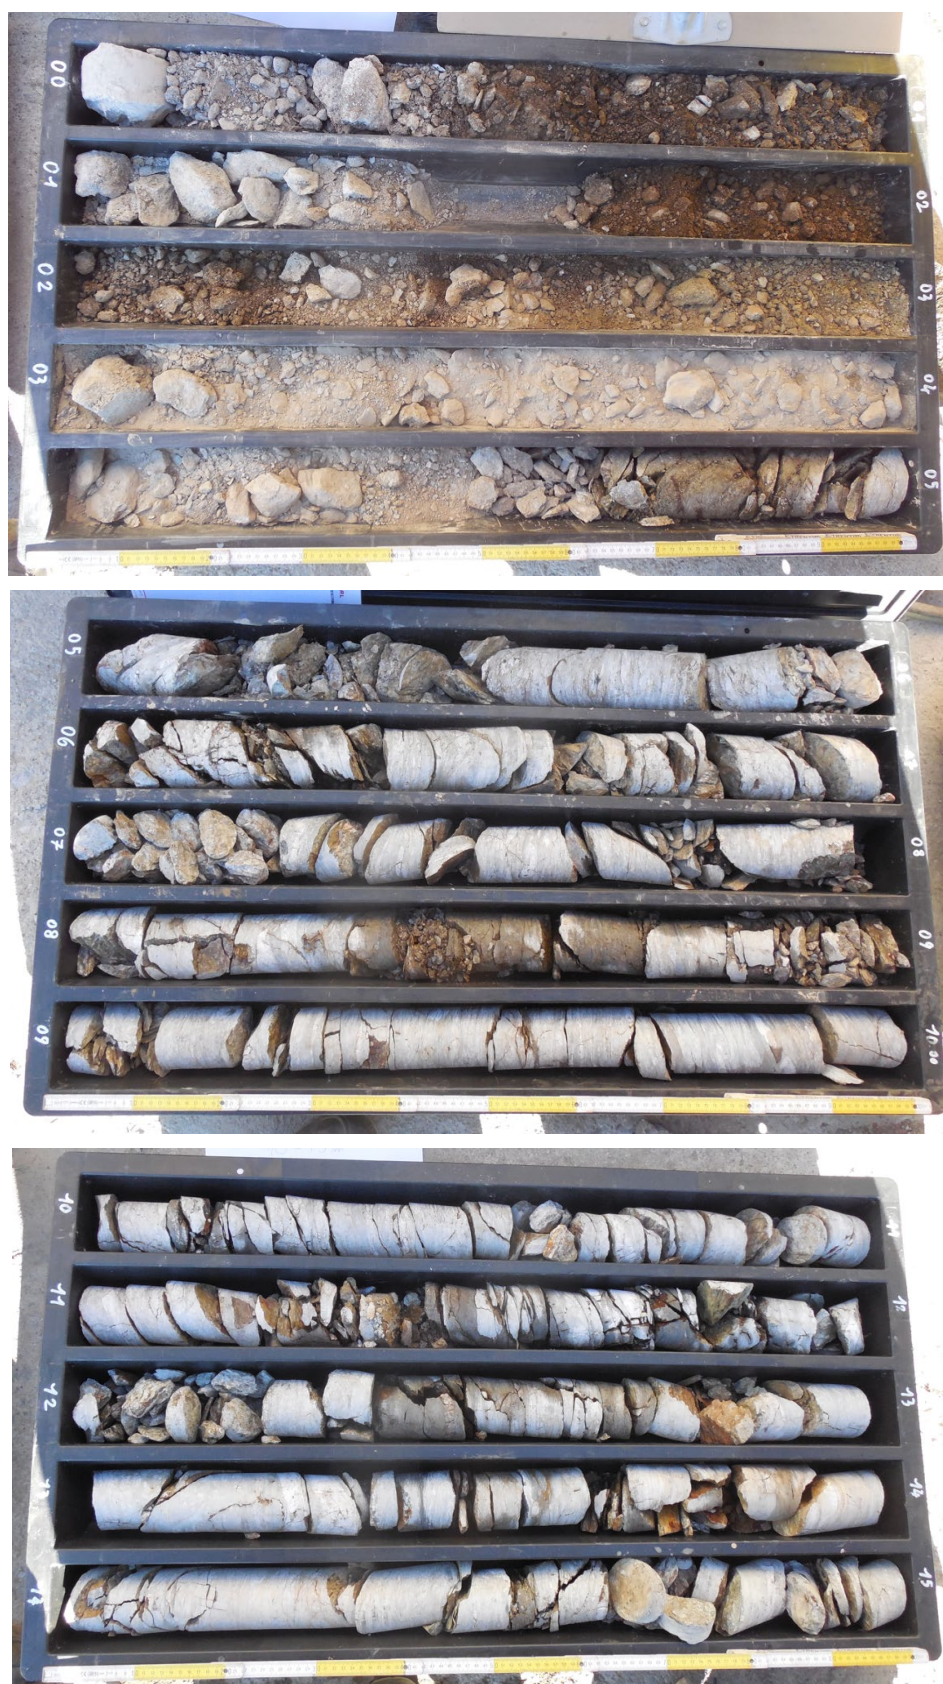
Cassette catalogatrici del sondaggio S1.

Il sondaggio S1 ha intercettato per i primi 3 m il riempimento del muro di sostegno, costituito essenzialmente da sabbia e ghiaia con ciottoli di dimensioni molto variabili, anche centimetriche. Successivamente è stato individuato il cappellaccio del substrato, passante poi alla profondità di 5,50 m all'ammasso roccioso vero e proprio. Tale ammasso è costituito essenzialmente da scisti albitico-muscovitici a clorite, facenti parte dell'unità degli Scisti di Edolo, caratterizzati da una foliazione molto marcata, spesso piegata e convoluta, evidenziata di fatto dai livelli di miche in alternanza a livelli quarzoso-feldspatici, di colore bianco. L'ammasso appare intensamente fratturato, i valori di RQD sono infatti tendenzialmente bassi, spesso inferiori al 20%, solo localmente raggiungono il 40-60%, indici perciò di una qualità globalmente scarsa della roccia. In genere, le fratture si impostano lungo i piani di scistosità, tuttavia risultano evidenti alcuni livelli molto fratturati, con fratture che tagliano la foliazione anche perpendicolarmente, individuati alle profondità 11-13 m, 13,50-14 m e 14,40-14,60 m. Le fratture mostrano un certo grado di alterazione, che fino alla

profondità di 11 m risulta visibile sottoforma di una leggera patina di alterazione variabile da gialla a rossiccia; a profondità maggiori, invece, appare molto più evidente con patine rosse, particolarmente marcate nei livelli intensamente fratturati sopracitati.

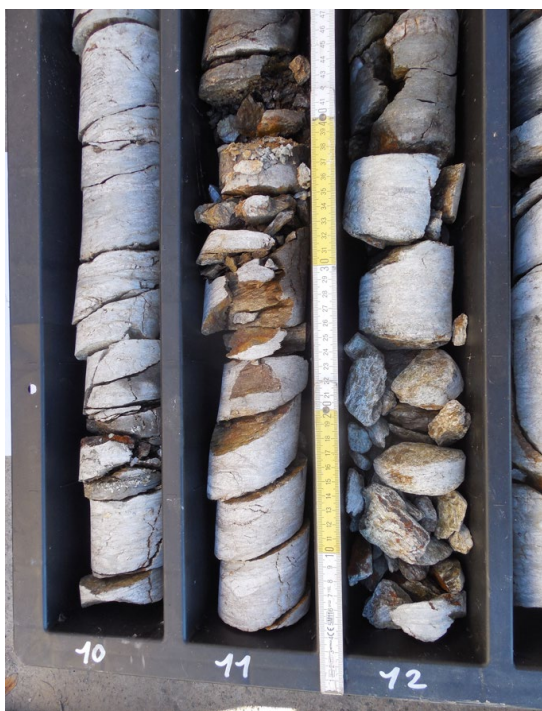
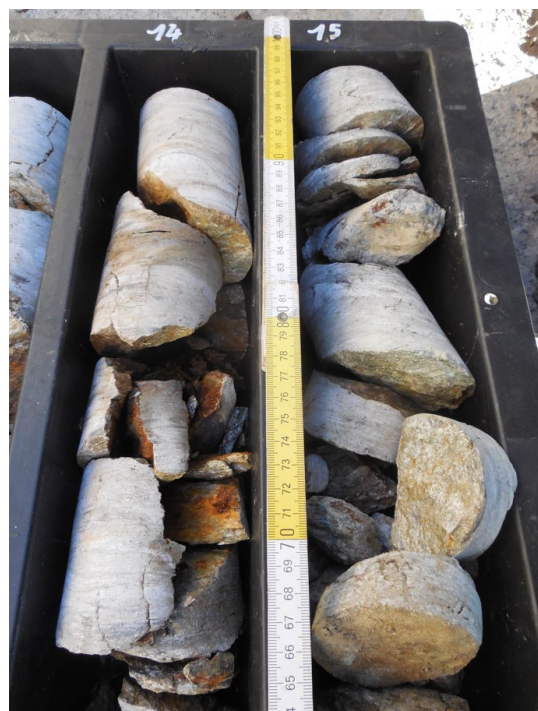
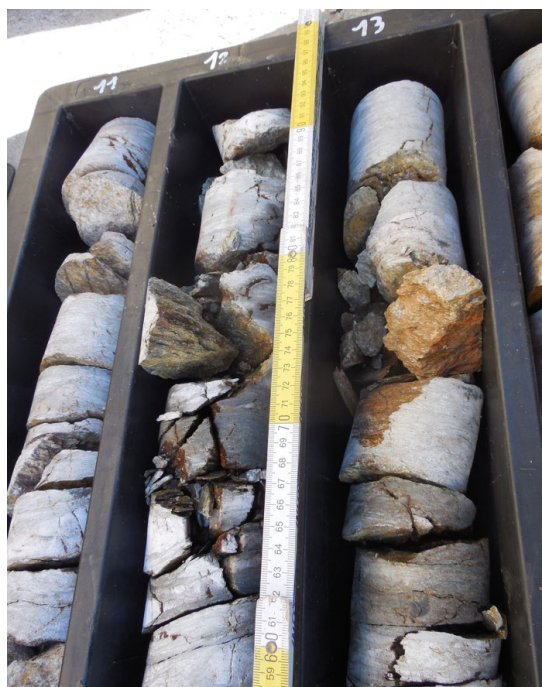
Livelli intensamente fratturati con marcata alterazione nel sondaggio S1.

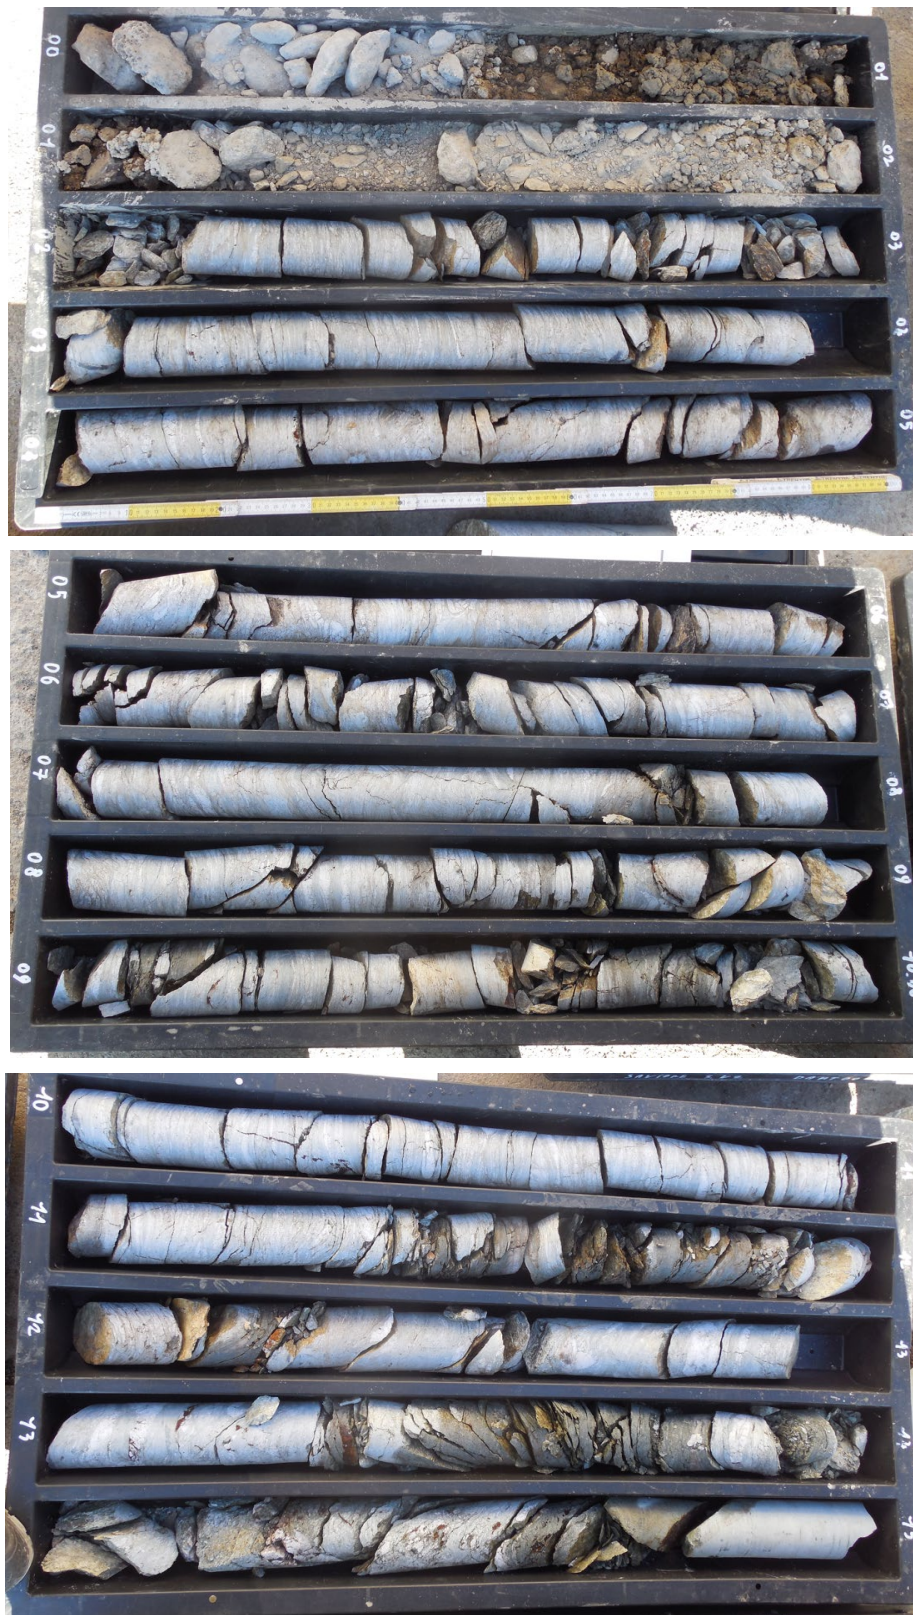
Cassette catalogatrici del sondaggio S2.

Il sondaggio S2 ha intercettato circa 1,5 m di riempimento del muro di sostegno, costituito da sabbia e ghiaia con ciottoli di dimensioni anche centimetriche. Successivamente è stato individuato un livello di circa 65 cm di cappellaccio e scaglie di scisto, passanti poi alla profondità di 2,15 m all'ammasso roccioso, costituito dagli Scisti di Edolo, contraddistinti da caratteri tessiturali-mineralogici analoghi a quelli riscontrati nel sondaggio S1. Alla profondità di 14,70 m è stato infine intercettato un filone di natura intrusiva ospitato negli scisti, caratterizzato da una tessitura porfirica e da un colore tendente al verde. Anche in questa perforazione, l'ammasso appare fratturato, tuttavia i valori di RQD sono migliori di quelli determinati nell'altro sondaggio, si attestano infatti attorno al 40%, arrivando però a raggiungere anche percentuali del 60-80%, indicando perciò una qualità relativamente migliore, globalmente discreta. Anche in questo caso le fratture si impostano principalmente sui piani di scistosità e sono globalmente caratterizzate da leggere

patine di alterazione giallastre-arancioni, ma sono nuovamente evidenti alcuni livelli più intensamente fratturati caratterizzati da fratture pervasive anche perpendicolari alla foliazione (9,50-10 m, 11,40-11,80 m, 12,10-12,30, 13,30-13,70 m, 14,20-14,70 m), caratterizzati da una più marcata alterazione rossastra, comunque meno evidente di quella riscontrata ad alte profondità nel sondaggio S1.

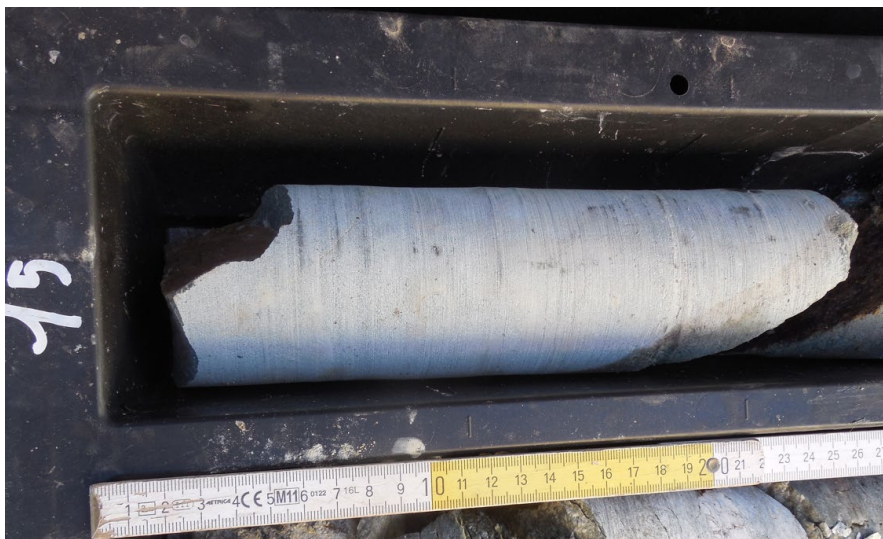
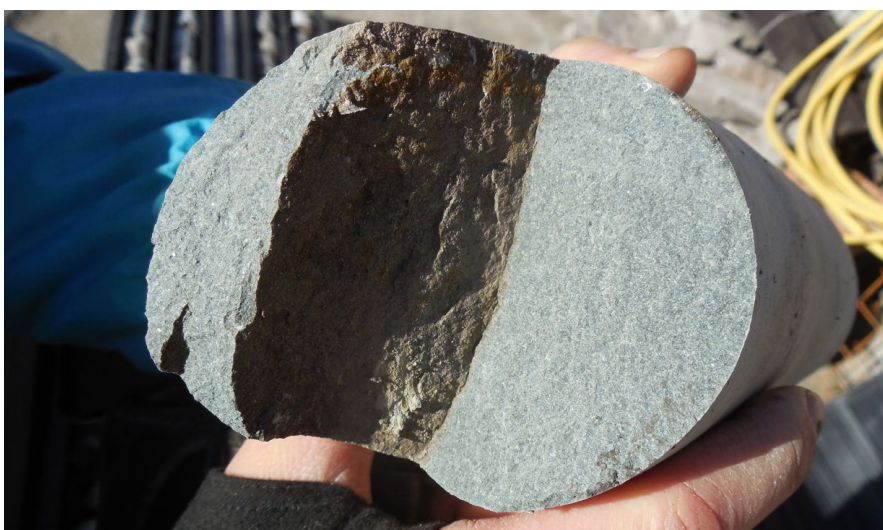
Filone intrusivo a fine sondaggio S2.

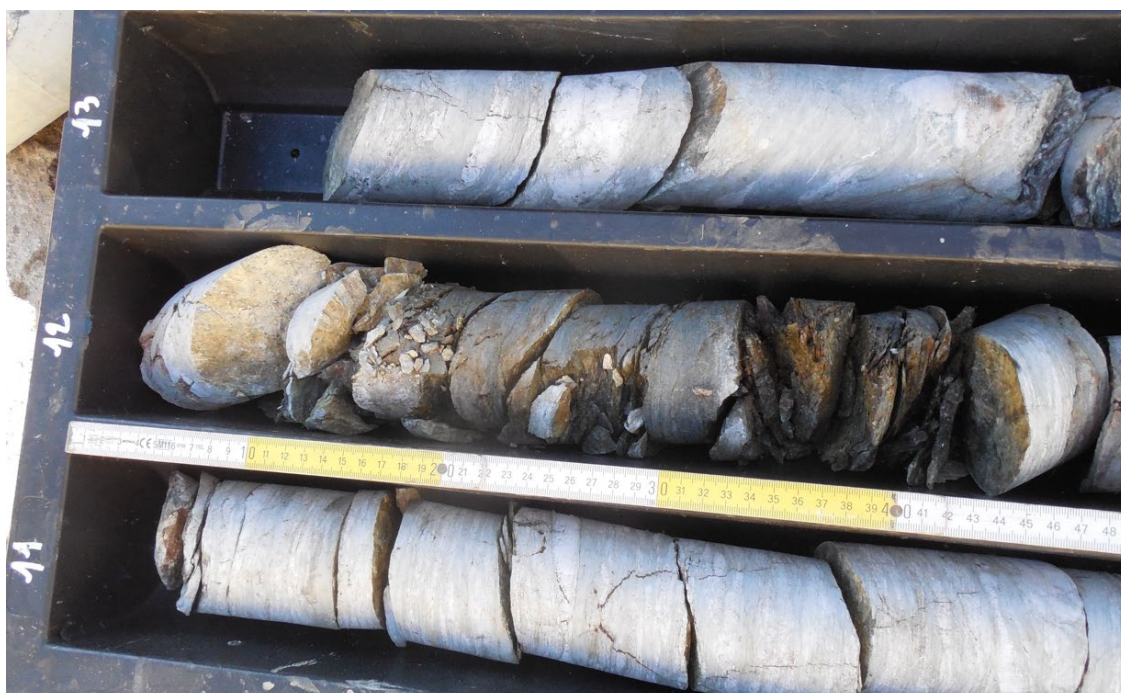
Livello fratturato in S2, l'alterazione risulta meno marcata che nel sondaggio S1.
