**PROGETTO ESECUTIVO RELATIVO ALLE OPERE DI MANUTENZIONE
STRAORDINARIA, ADEGUAMENTO TECNOLOGICO, RESTAURO E
RISANAMENTO CONSERVATIVO DELLA SALA POLIFUNZIONALE DEL
COMUNE DI CEDEGOLO (BS).**

TAVOLA N.

1.2

-INDAGINI STRATIGRAFICHE-

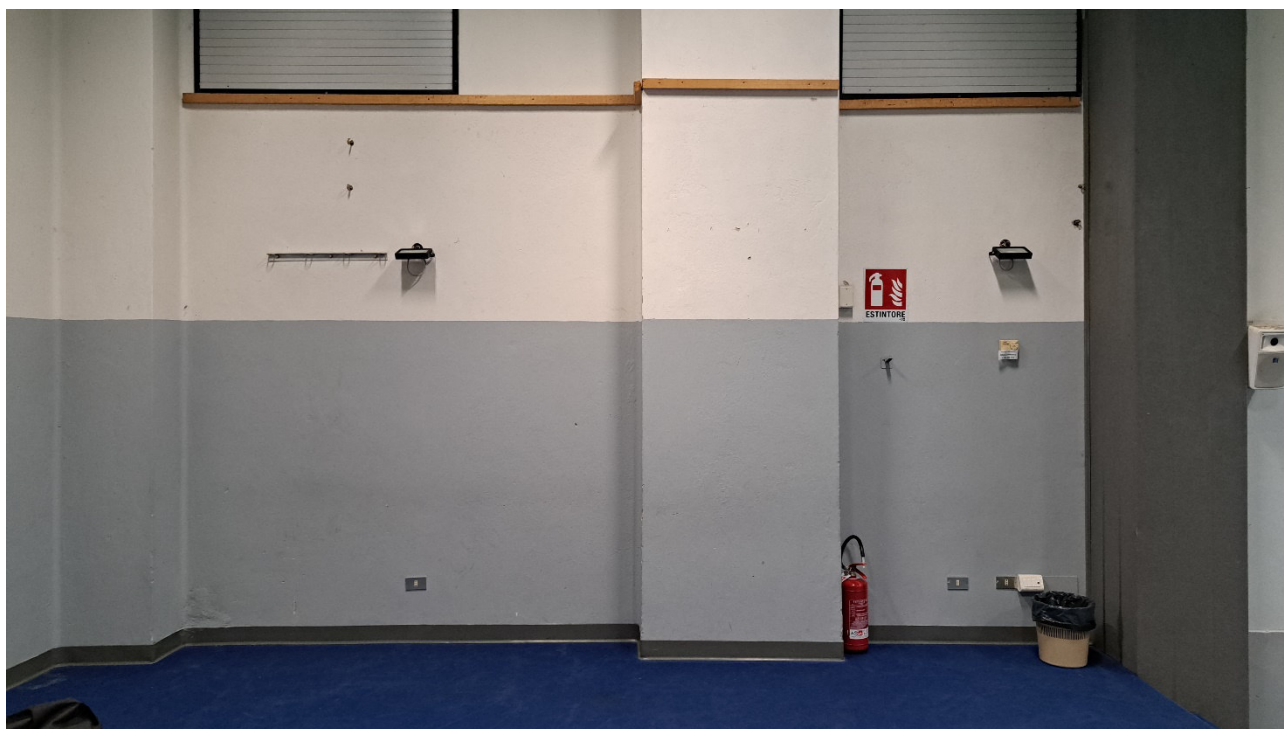
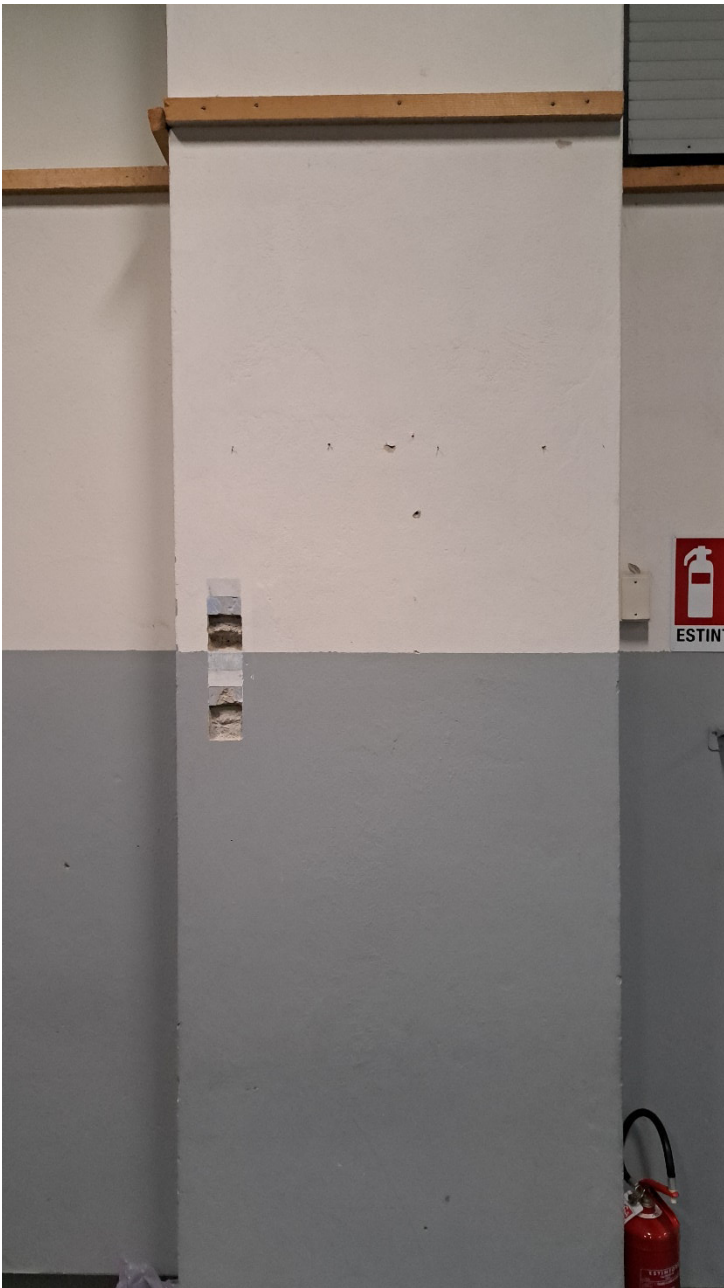
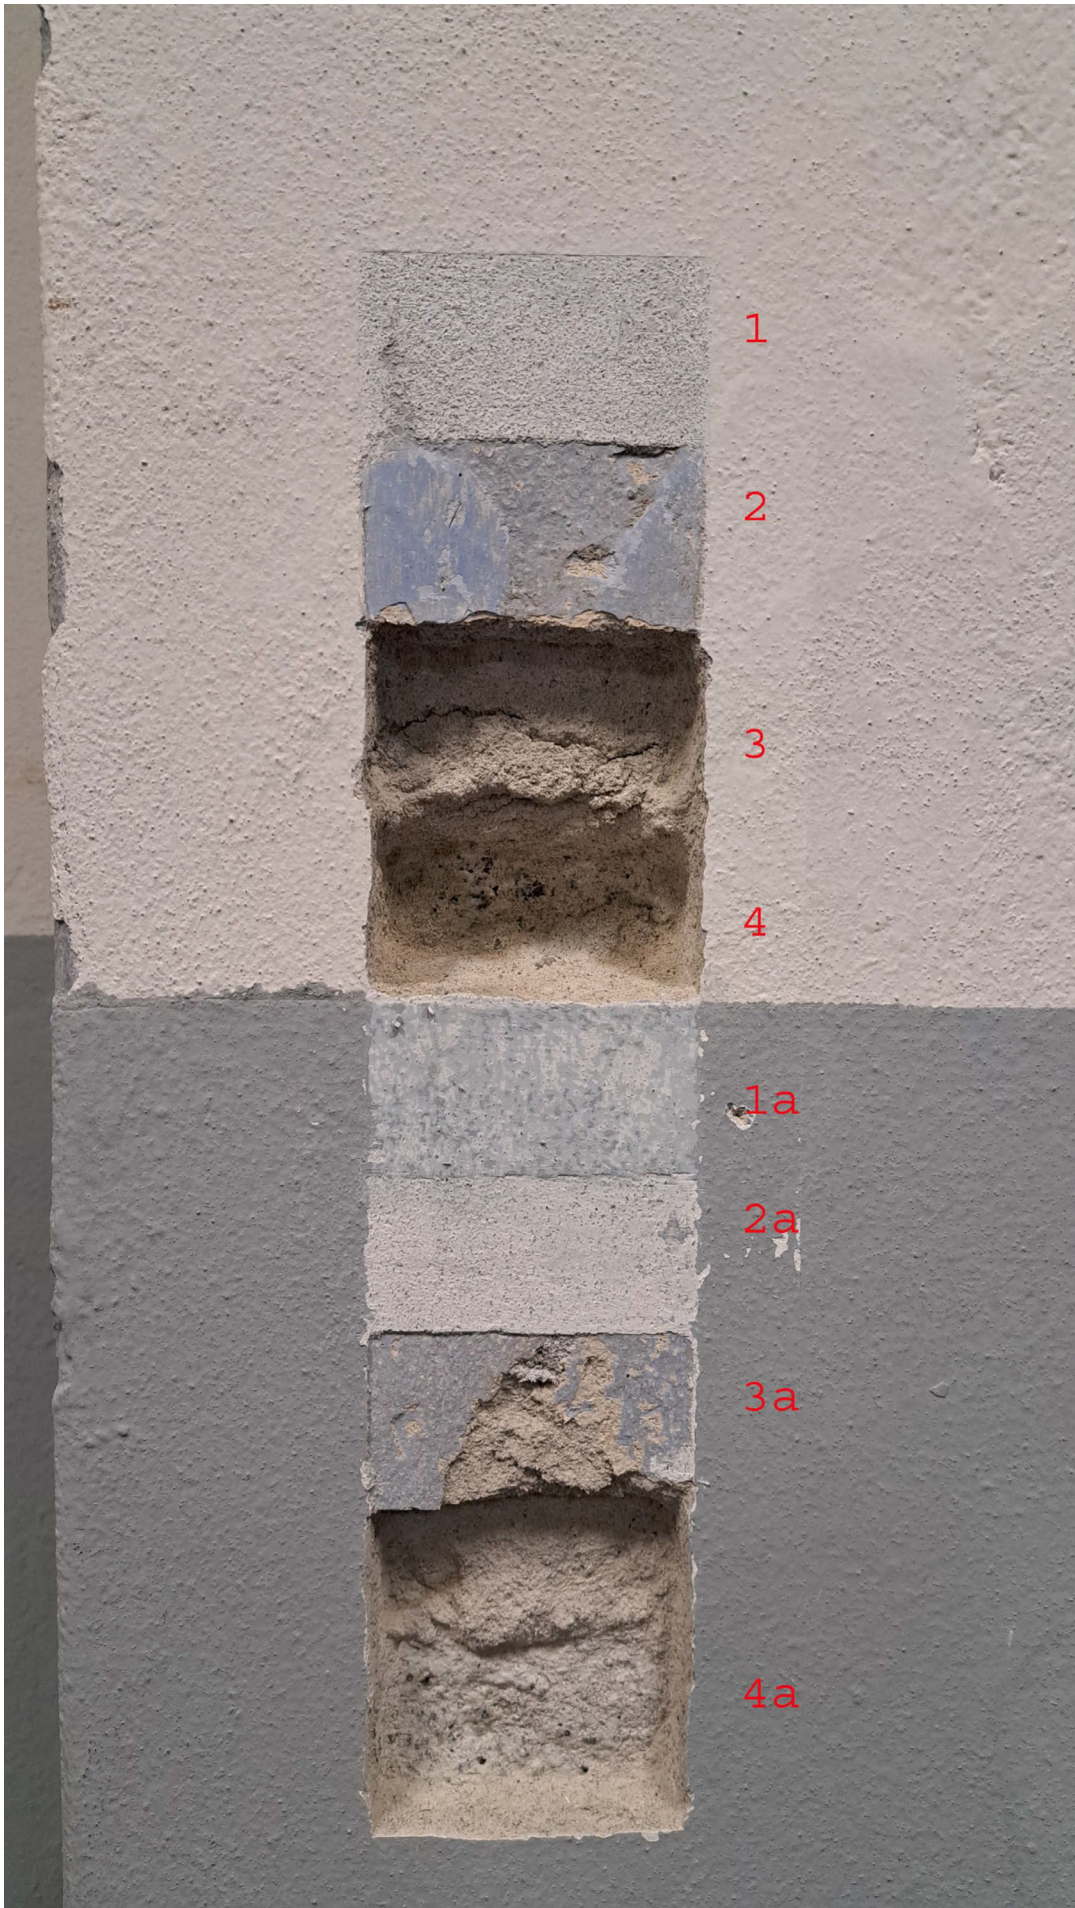
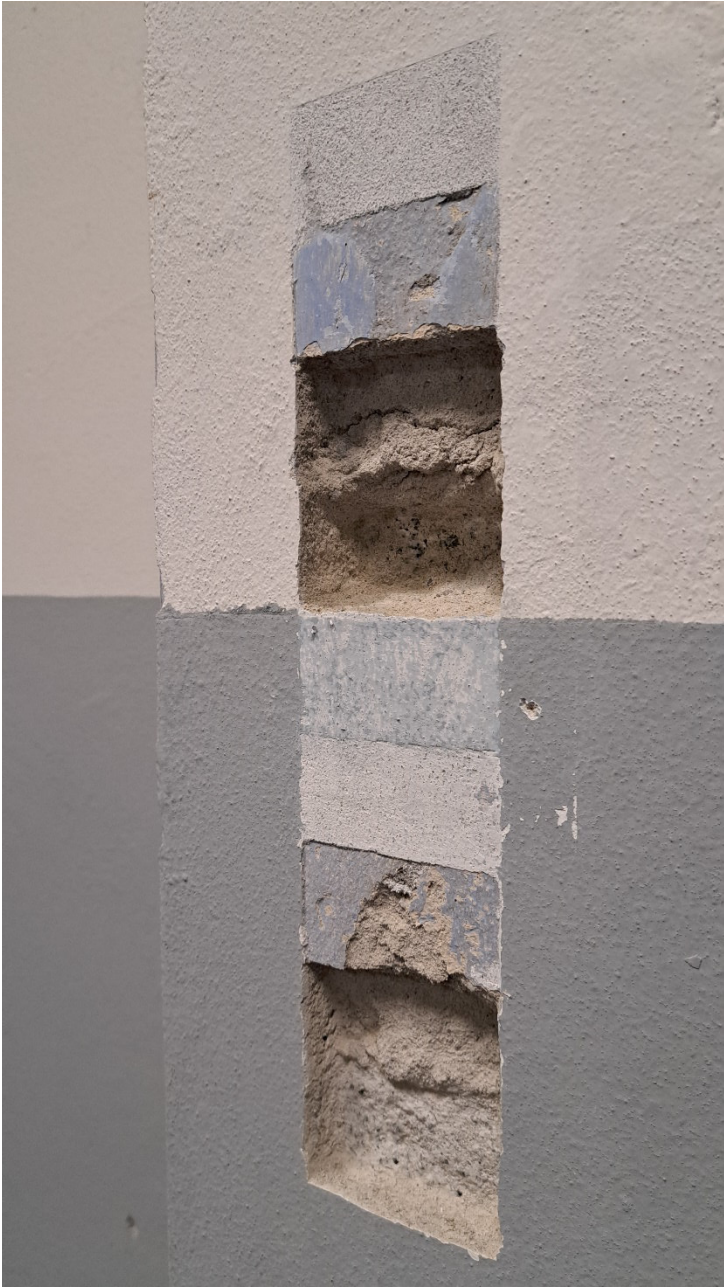
SAGGIO 1

Saggio eseguito sulla parete sud del palco, sul pilastro a cavallo della zoccolatura pittorica a m 1,60 da terra.

Dimensioni: cm 8 X 25

Parte sopra la zoccolatura.

La pitturazione superficiale è stata rimossa con acetone; al di sotto i seguenti strati:

- 1- Rasatura con malta di calce
- 2- Finitura pittorica blu cobalto lisciata su preparazione ocre/nocciola. Nel tassello sono presenti porzioni uguali a 3A
- 3- Intonaco steso a due mani con inerte fine. Spessore cm 3/3,5
- 4- Supporto lapideo: granito

Parte sotto la zoccolatura. Lo strato pittorico superficiale color carta da zucchero è stato rimosso con acetone. Al di sotto i seguenti strati:

- 1a- Finitura pittorica grigio/azzurro
- 2a- Rasatura con malta di calce e finitura pittorica bianca (livello di 1 sopra zoccolatura)
- 3a- Finitura color carta da zucchero su base color ocre/nocciola
- 4a- Strato di malta di calce con inerte fine stesa in due mani. Spessore cm 2
- 5a- Supporto lapideo: granito

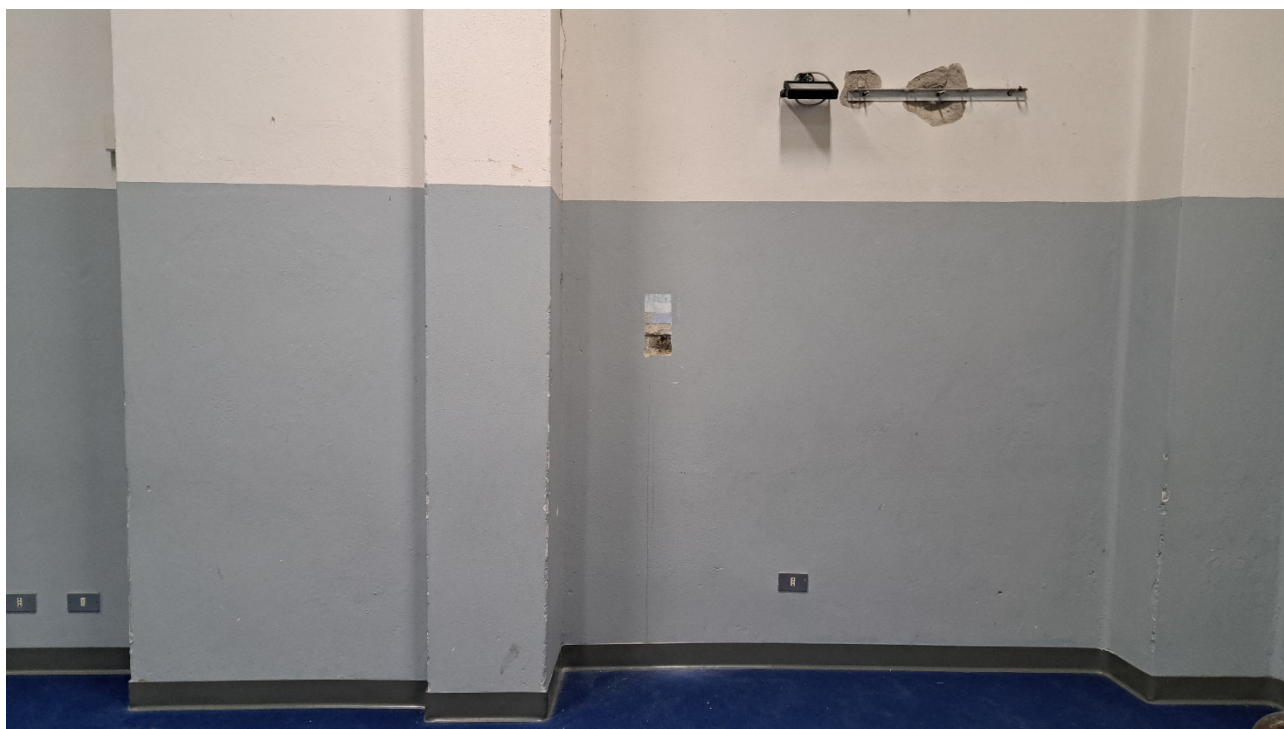
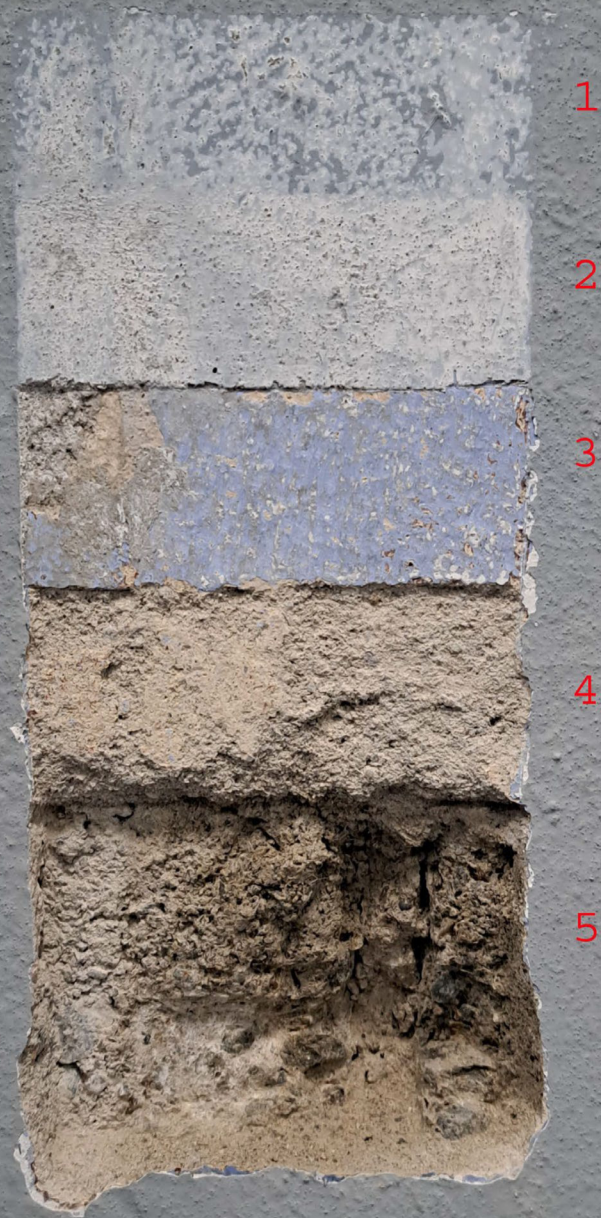
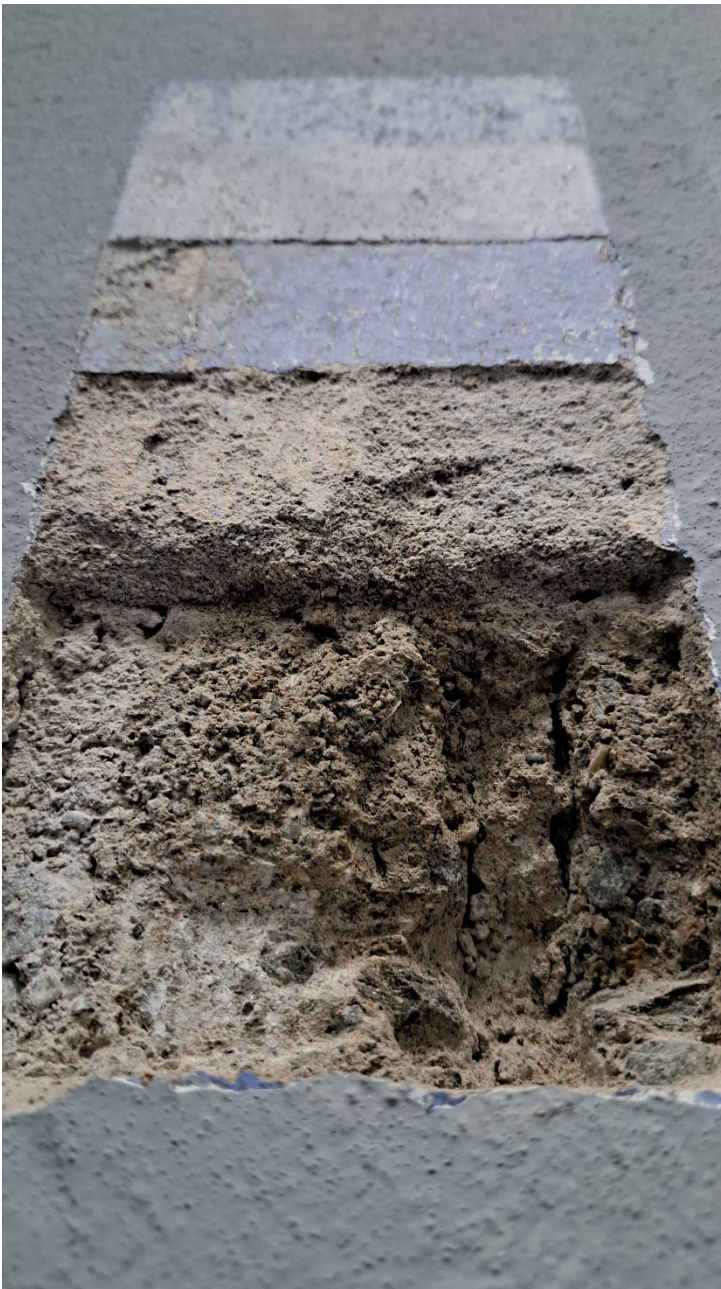
SAGGIO 2

Saggio eseguito sulla parete nord del palco a m 1,20 da terra e m 0,30 dal pilastro.

Dimensioni: cm 10 X 24

La pitturazione superficiale è stata rimossa con acetone; al di sotto i seguenti strati:

- 1- Finitura pittorica grigio/azzurro come strato 1A del saggio n 1
- 2- Rasatura di malta di calce con finitura pittorica bianca (livello di 1 del tassello n 1)
- 3- Finitura color blu cobalto su base color ocra/nocciola (come strato 2 del tassello n 1)
- 4- Strato di intonaco con porzioni della preparazione ocra/nocciola
- 5- Blocchi di calcestruzzo allettati con malta di cemento

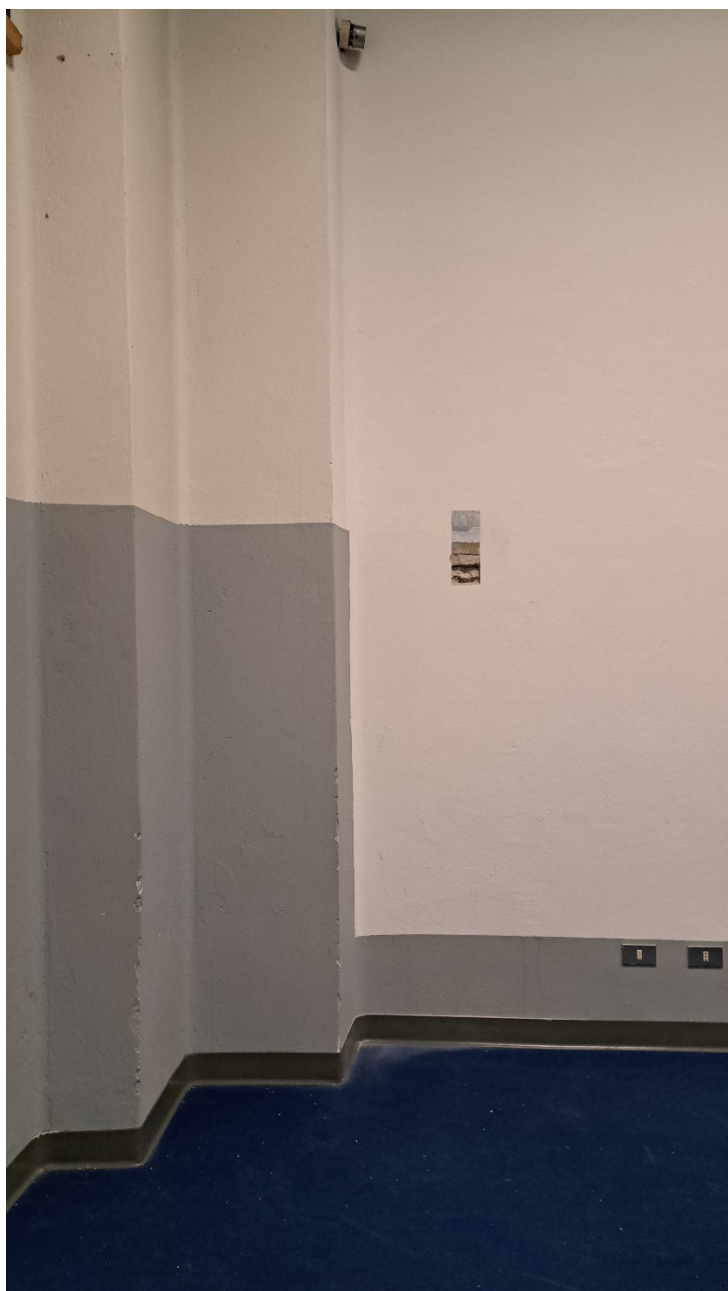
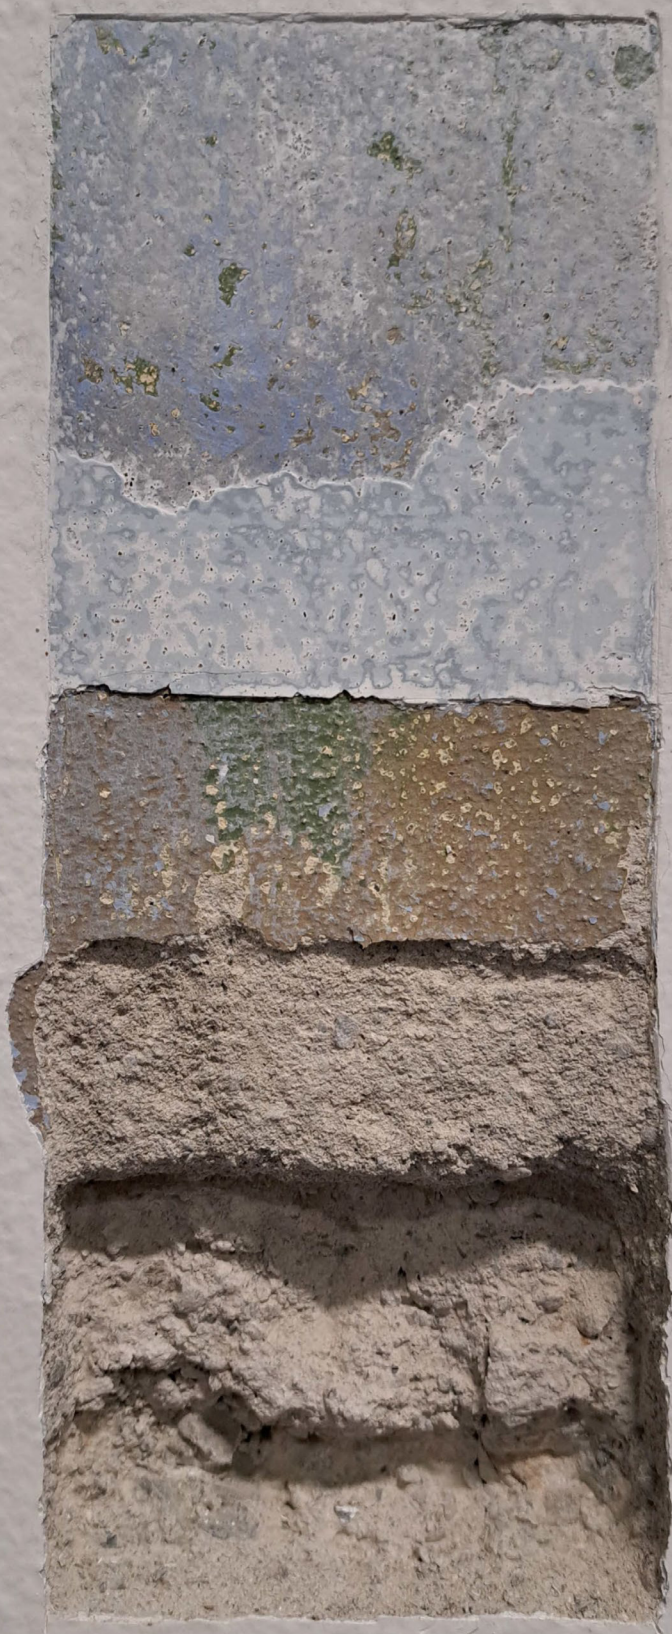
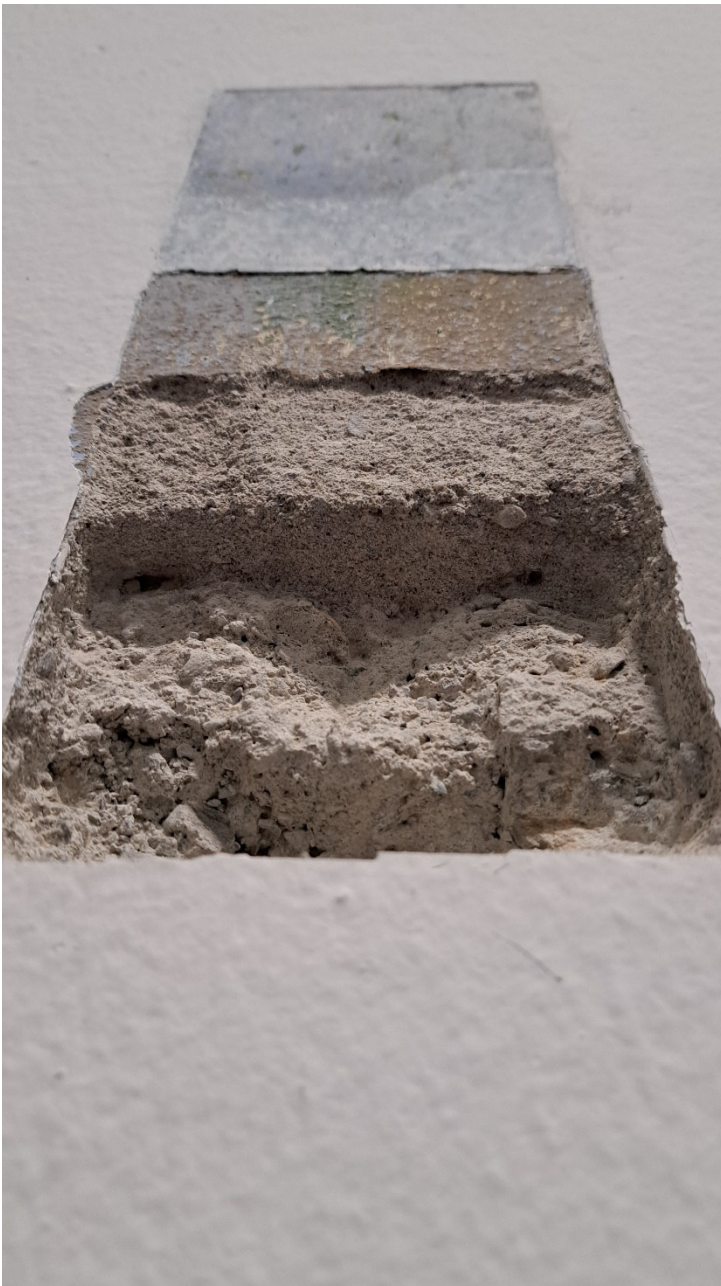
SAGGIO 3

Saggio eseguito sulla parete est del palco a m 1,20 da terra e m 0,30 dal pilastro.

Dimensioni: cm 10 X 24

La pitturazione superficiale bianca molto spessa è stata rimossa con acetone e bisturi; al di sotto i seguenti strati:

- 1- Finitura pittorica blu cobalto come strato 2 del saggio n 1 su strato verde e terra di Siena stesso dello strato 3 (lo si scorge dalle piccole lacune)
- 2- Rasatura di malta di calce con finitura pittorica bianca (livello di 1 del tassello n 1)

Gli strati 1 e 2 appartengono allo stesso intervento: finitura della parete e finitura lacunosa della zoccolatura.

- 3- Finitura color verde e terra di Siena su base color ocra/nocciola
- 4- Strato di intonaco con porzioni della preparazione ocra/nocciola. Spessore cm 2.
- 5- Blocchi di calcestruzzo allettati con malta di cemento

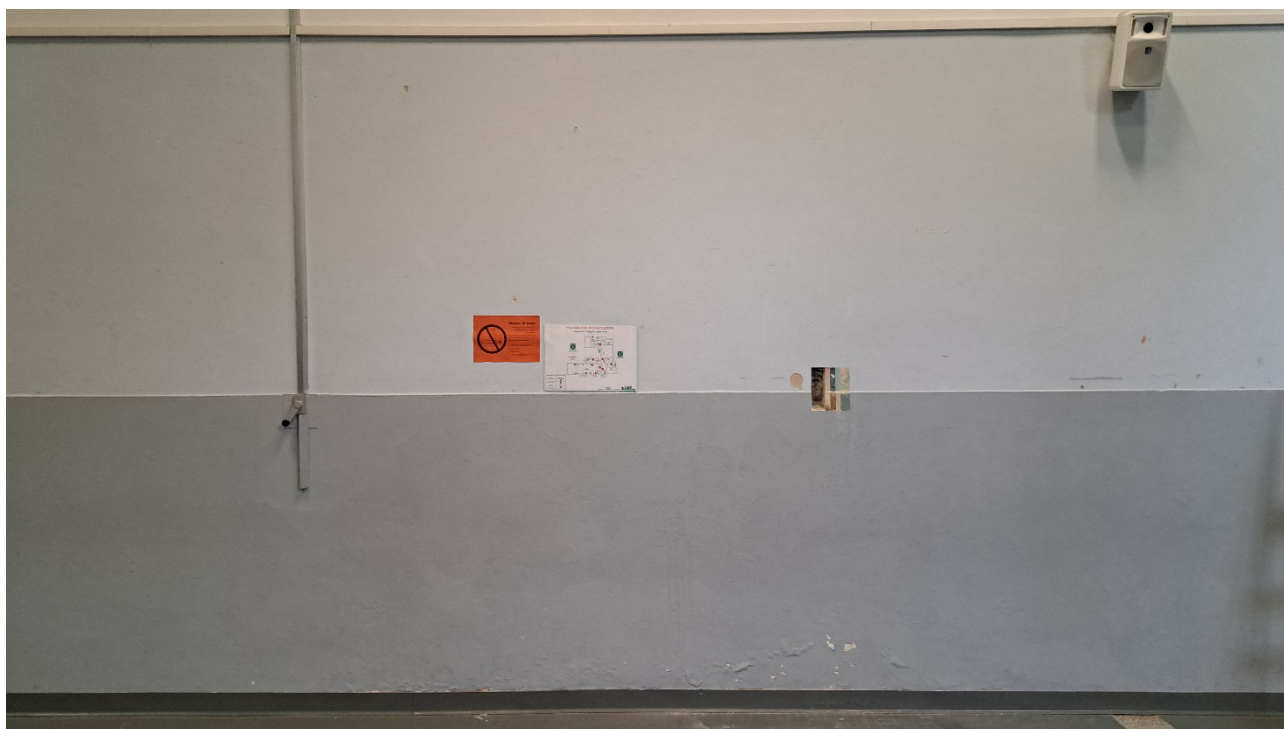
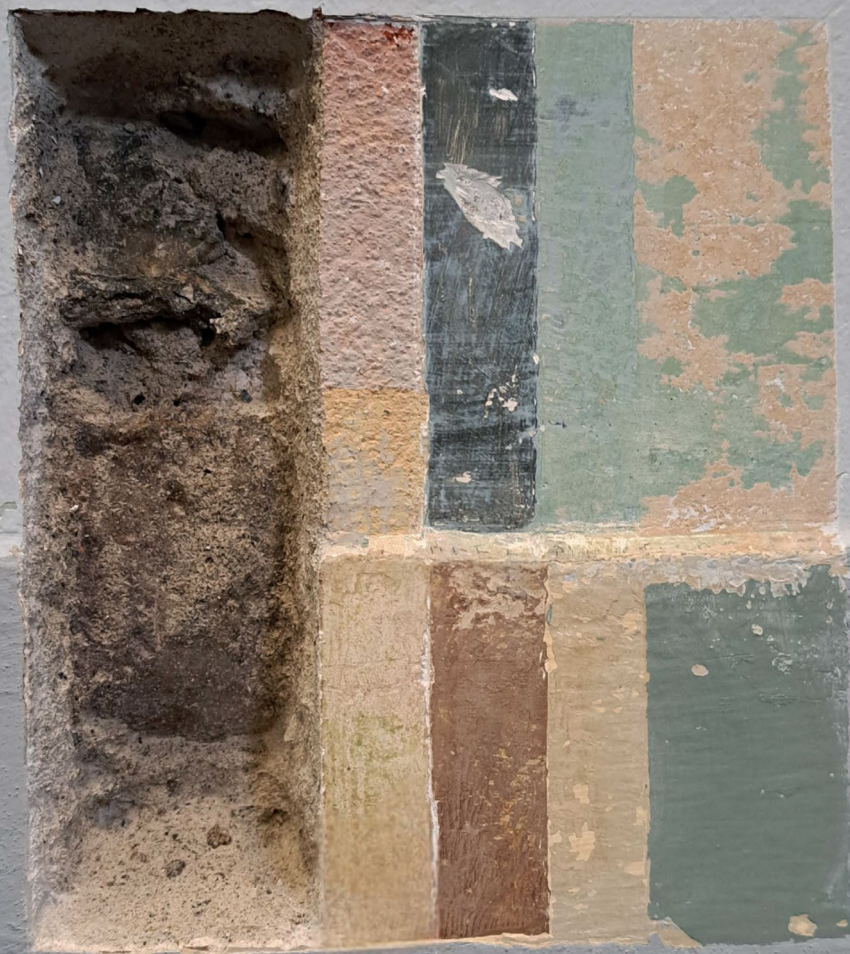
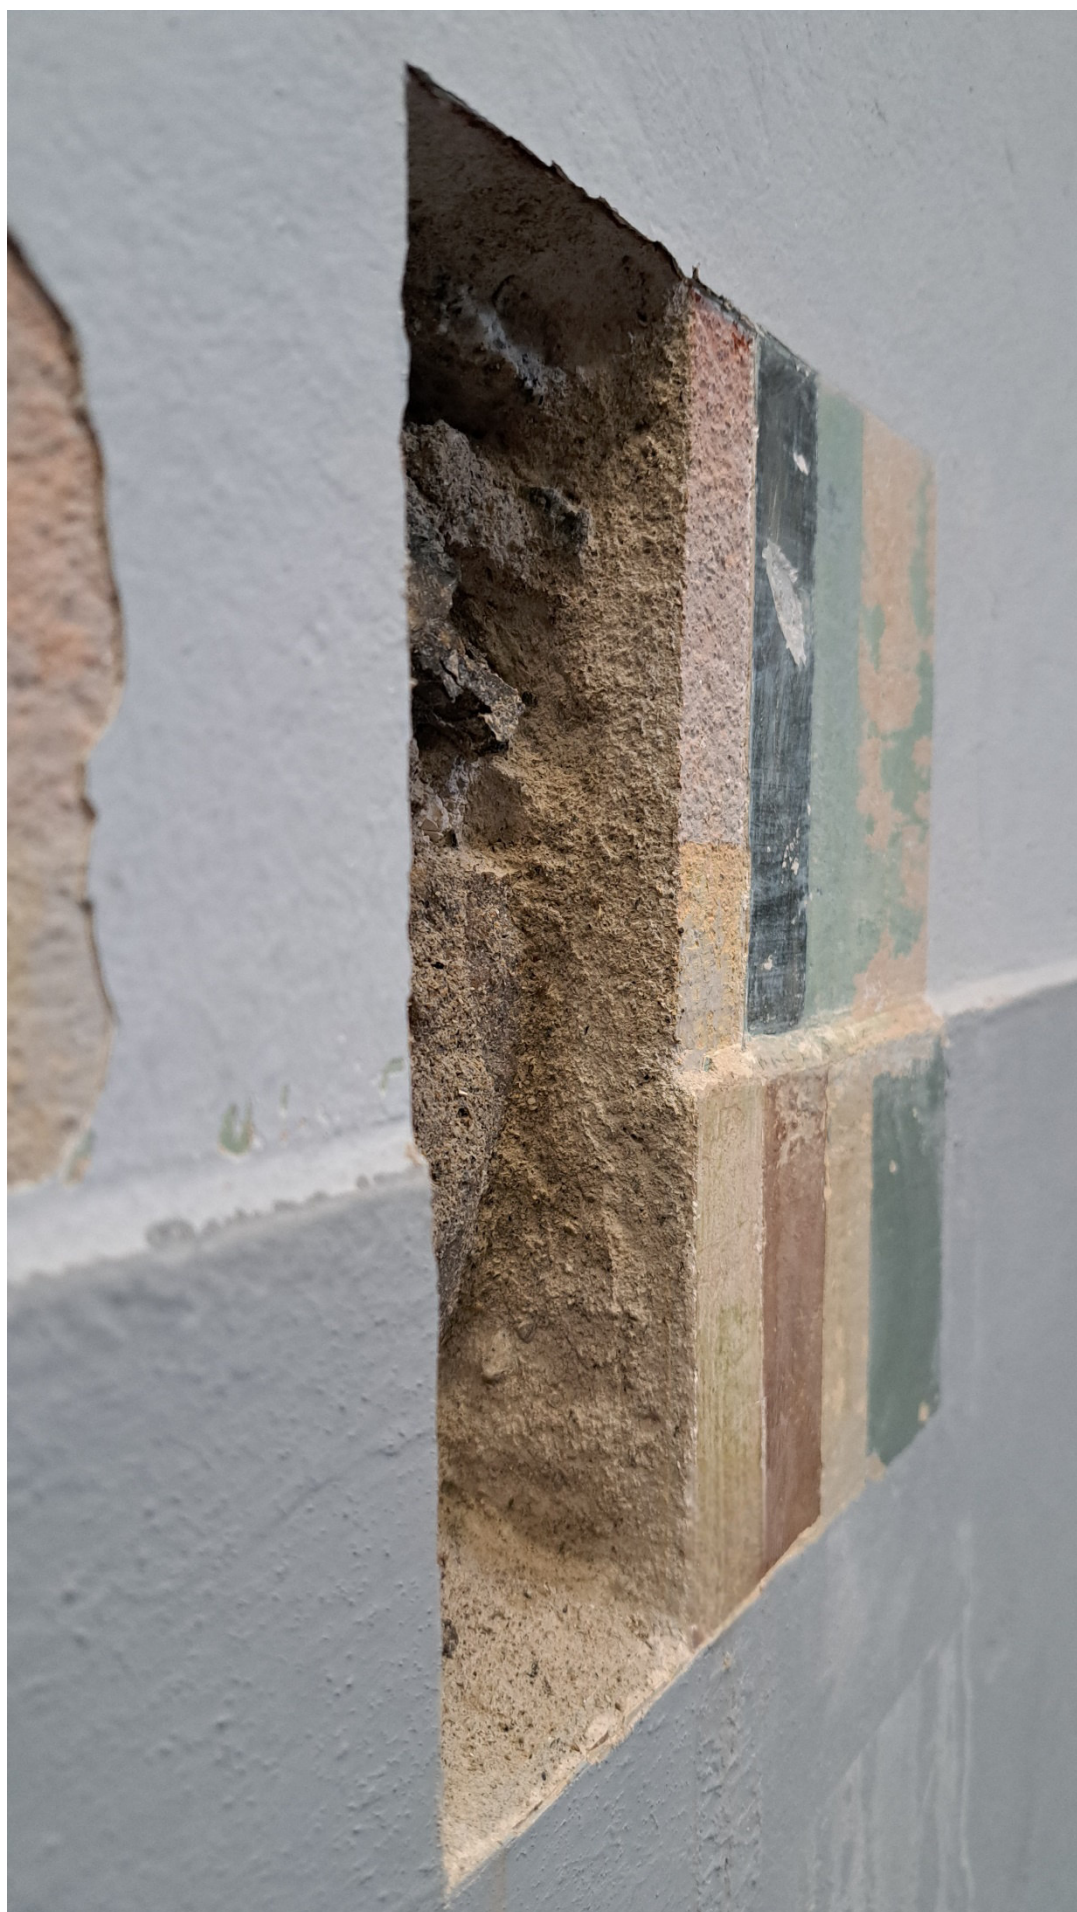
SAGGIO 4

Saggio eseguito sulla parete sud della sala, a m 1,36 da terra e m 5 dal primo pilastro del palco.

Dimensioni: cm 17X 19.

Parte sopra la zoccolatura.

La pitturazione superficiale è stata rimossa con acetone; al di sotto i seguenti strati:

- 1- Finitura pittorica rosa/arancio lacunosa
- 2- Finitura pittorica verde
- 3- Finitura pittorica nera liscia su base preparatoria bianca
- 4- Finitura pittorica rosa con velature di diverse tonalità. Nella zona inferiore una separazione netta con una finitura pittorica ocra/arancio
- 5- Supporto lapideo al di sotto di uno strato di malta di calce con inerte fine dallo spessore di cm 2/3

Parte sotto la zoccolatura.

- 1- Finitura pittorica verde scuro
- 2- Base ocra/nocciola con altra finitura pittorica nocciola
- 3- Finitura pittorica bordeaux
- 4- Finitura lisciata color nocciola su strato sottile di intonaco. Tale strato pittorico pare sia coevo a quello nero sopra la zoccolatura
- 5- Supporto lapideo misto al di sotto di uno strato di malta dalla carica fine e dallo spessore di cm 2/3

Con molta probabilità la zoccolatura è stata creata in un secondo momento: la possibile dimostrazione è stata fornita dal saggio n 4 dove al di sotto del sottile strato di intonaco, steso per creare la zoccolatura stessa, si sono trovate piccole porzioni della prima finitura pittorica rosa/arancio (che non si sono potute salvare) rinvenuta a contatto con gli strati di intonaco preparatori originali.

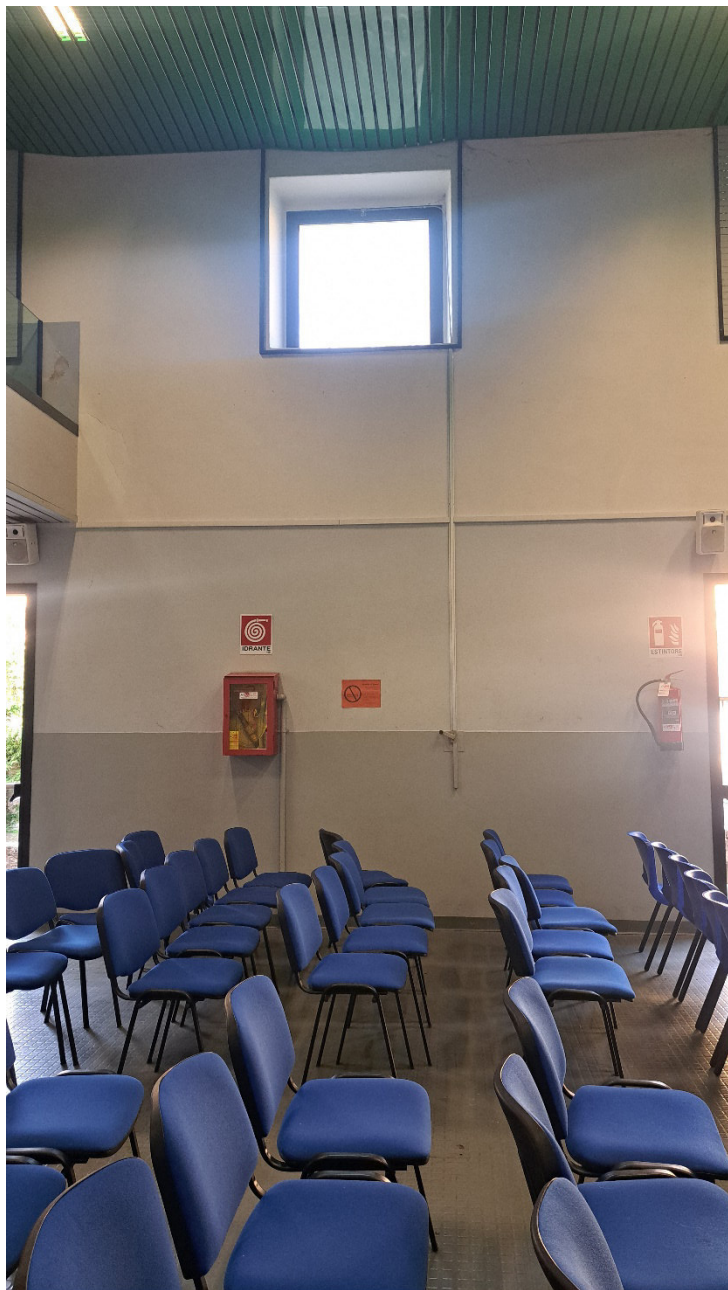
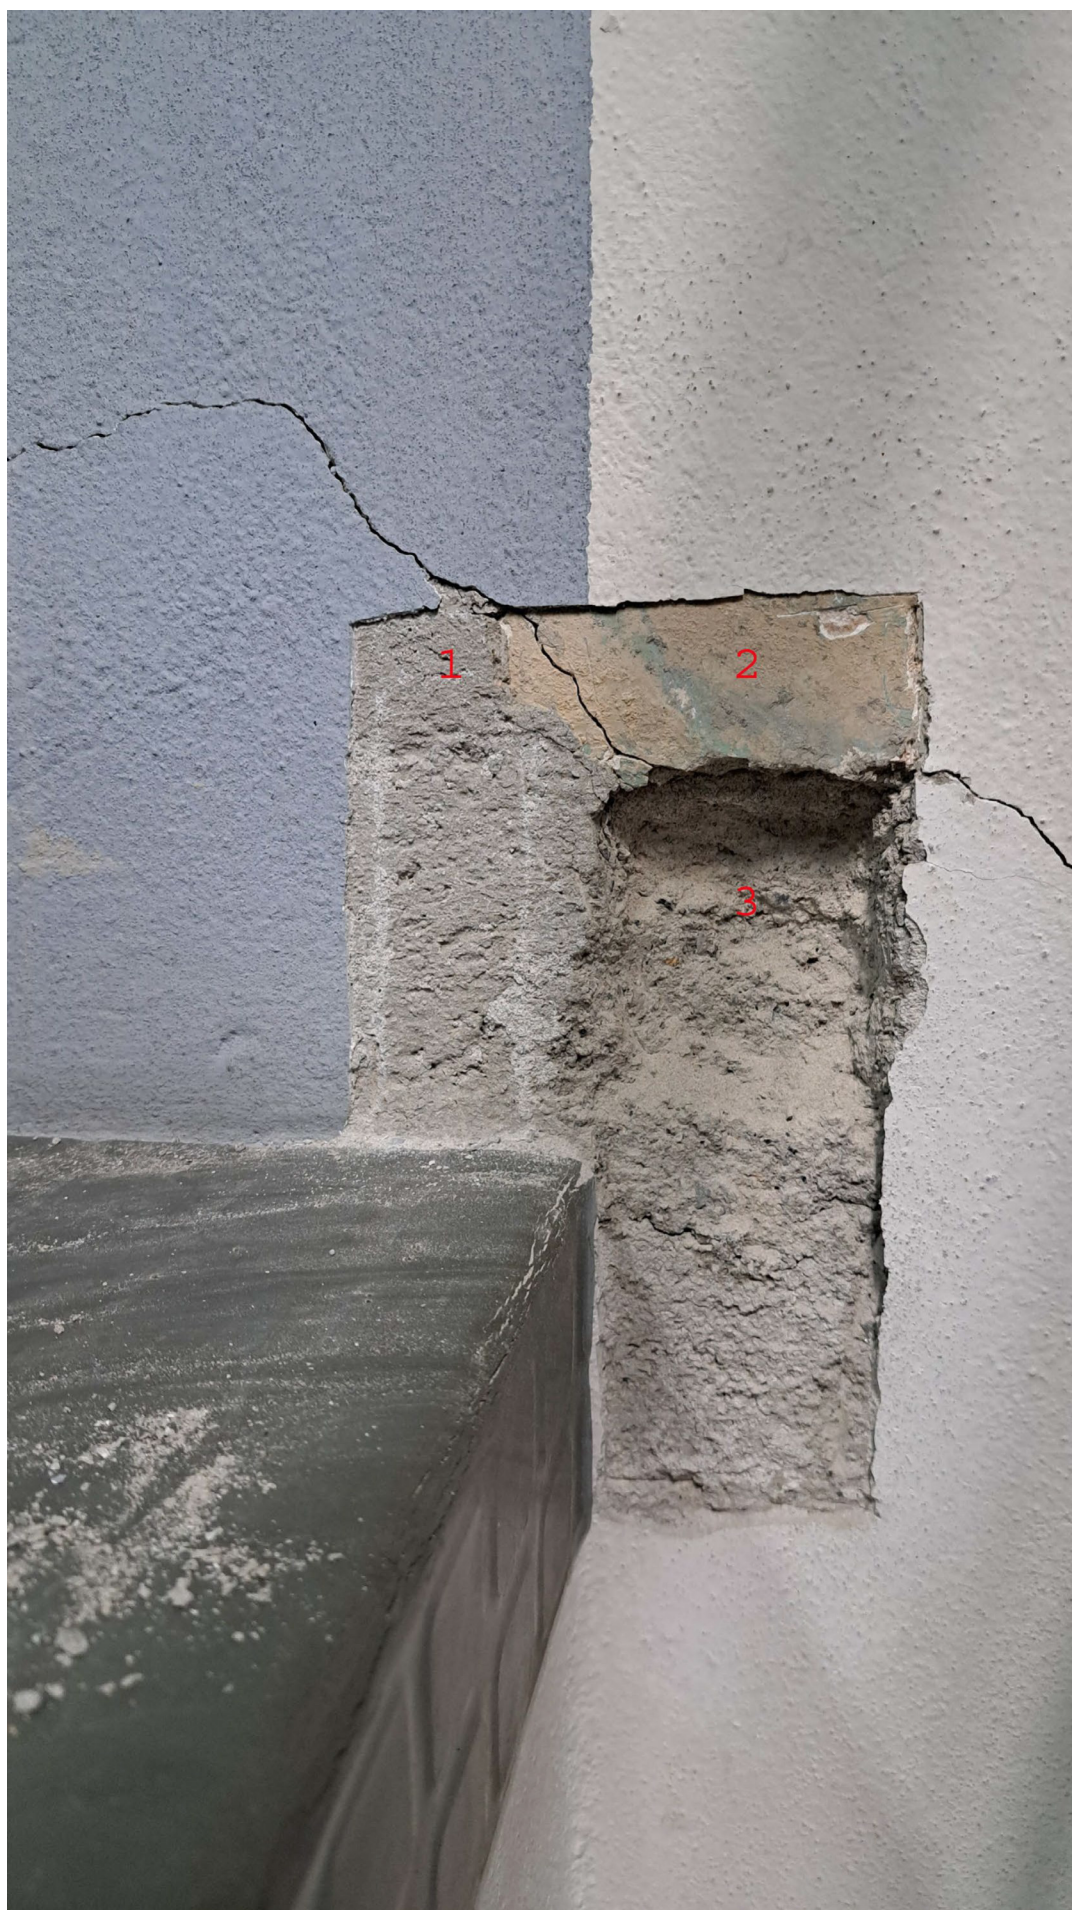
SAGGIO 5

Saggio eseguito sulla parete nord in corrispondenza del punto di inserimento della soletta del soppalco a m 4,00 da terra.

Dimensioni cm 13 X 31-

La pitturazione è stata rimossa con acetone e bisturi (bianca della parete e blu/grigio sulla zoccolatura; al di sotto i seguenti strati:

- 1- Malta cementizia
- 2- Finitura pittorica rosa/arancio sopra finitura verde come strato 1 del saggio 4
- 3- Strato di malta di calce; spessore cm 2/3
