**PROGETTO ESECUTIVO RELATIVO ALLE OPERE DI MANUTENZIONE
STRAORDINARIA, ADEGUAMENTO TECNOLOGICO, RESTAURO E
RISANAMENTO CONSERVATIVO DELLA SALA POLIFUNZIONALE DEL
COMUNE DI CEDEGOLO (BS).**

TAVOLA N.

1.2

-INDAGINI STRATIGRAFICHE-

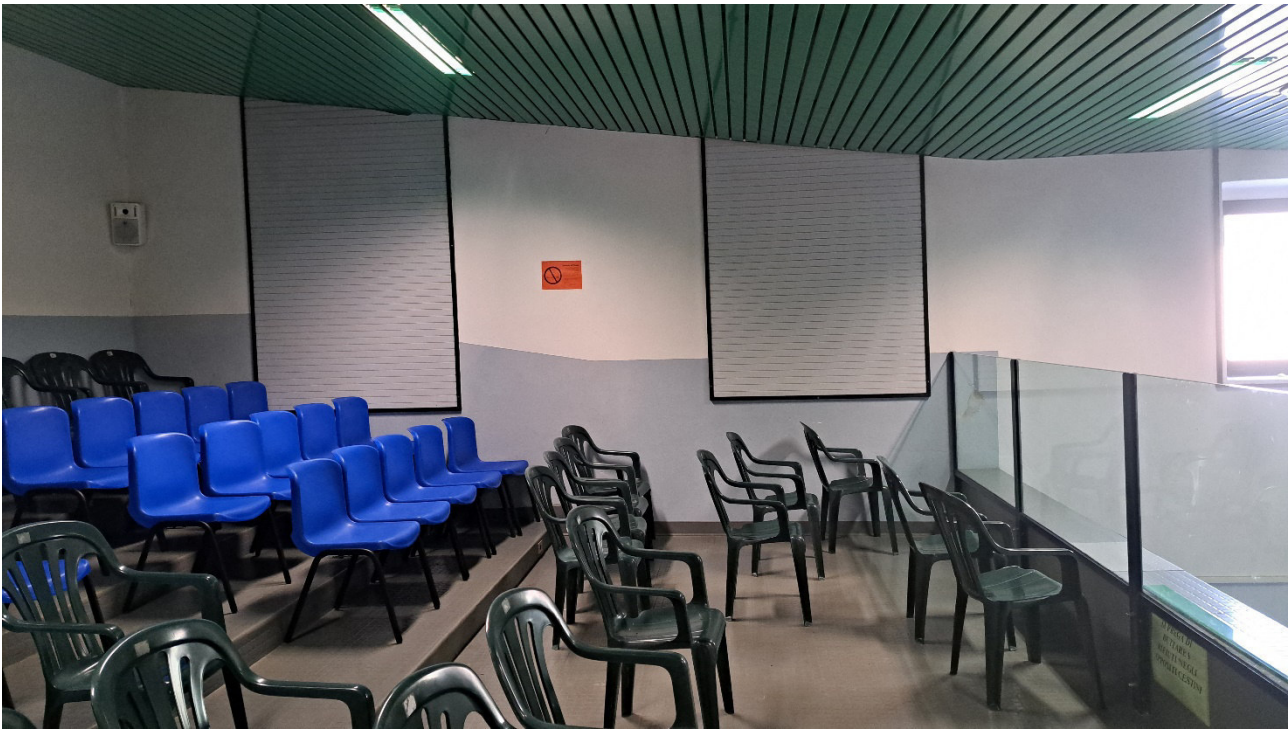
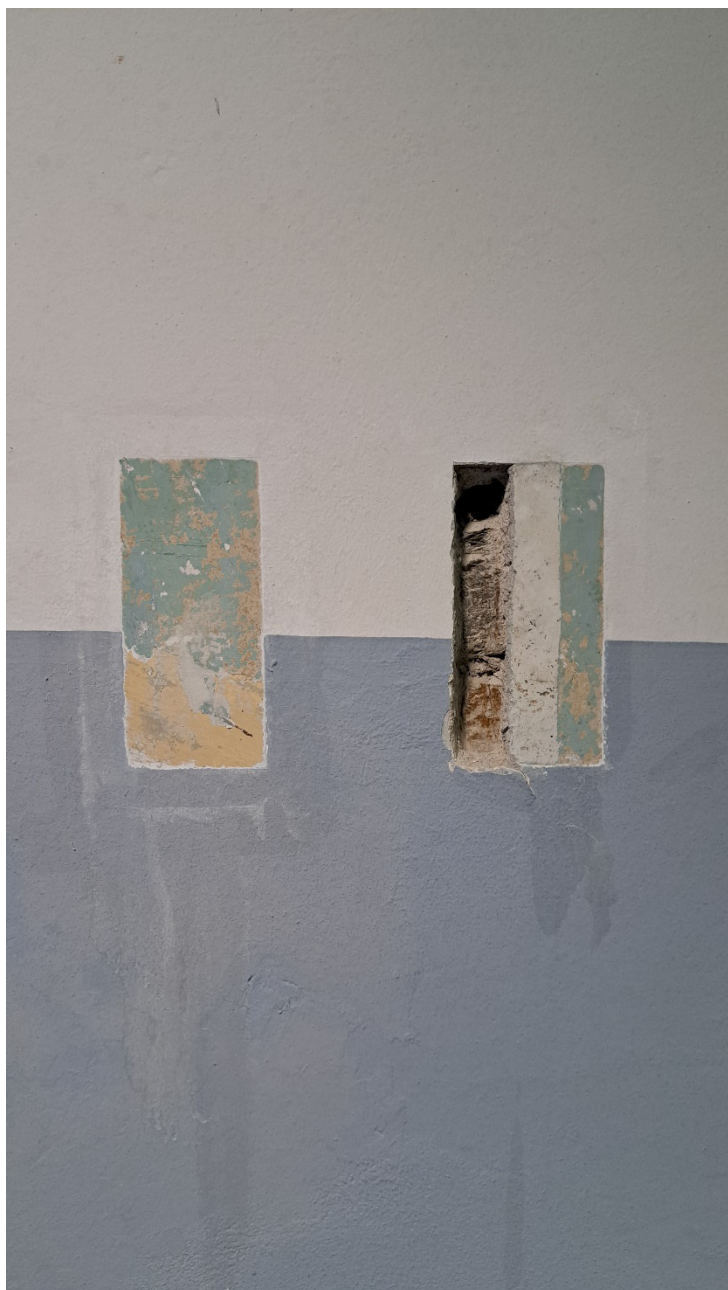
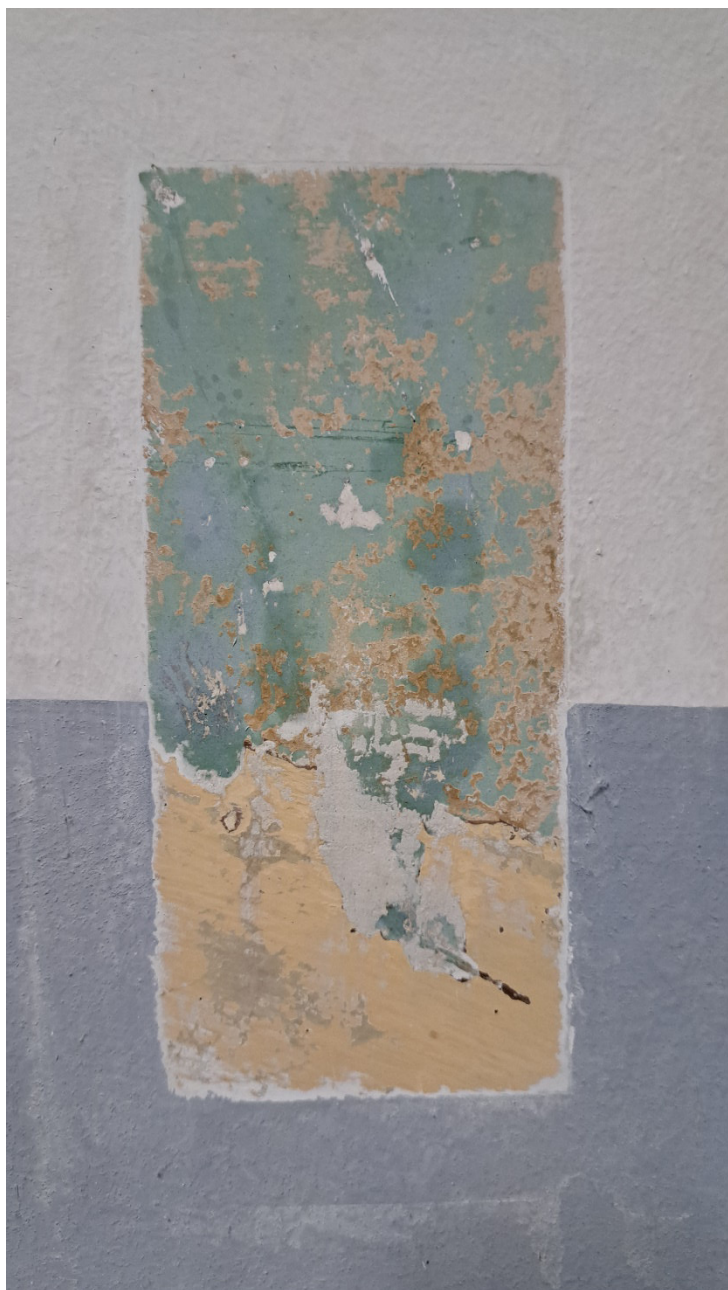
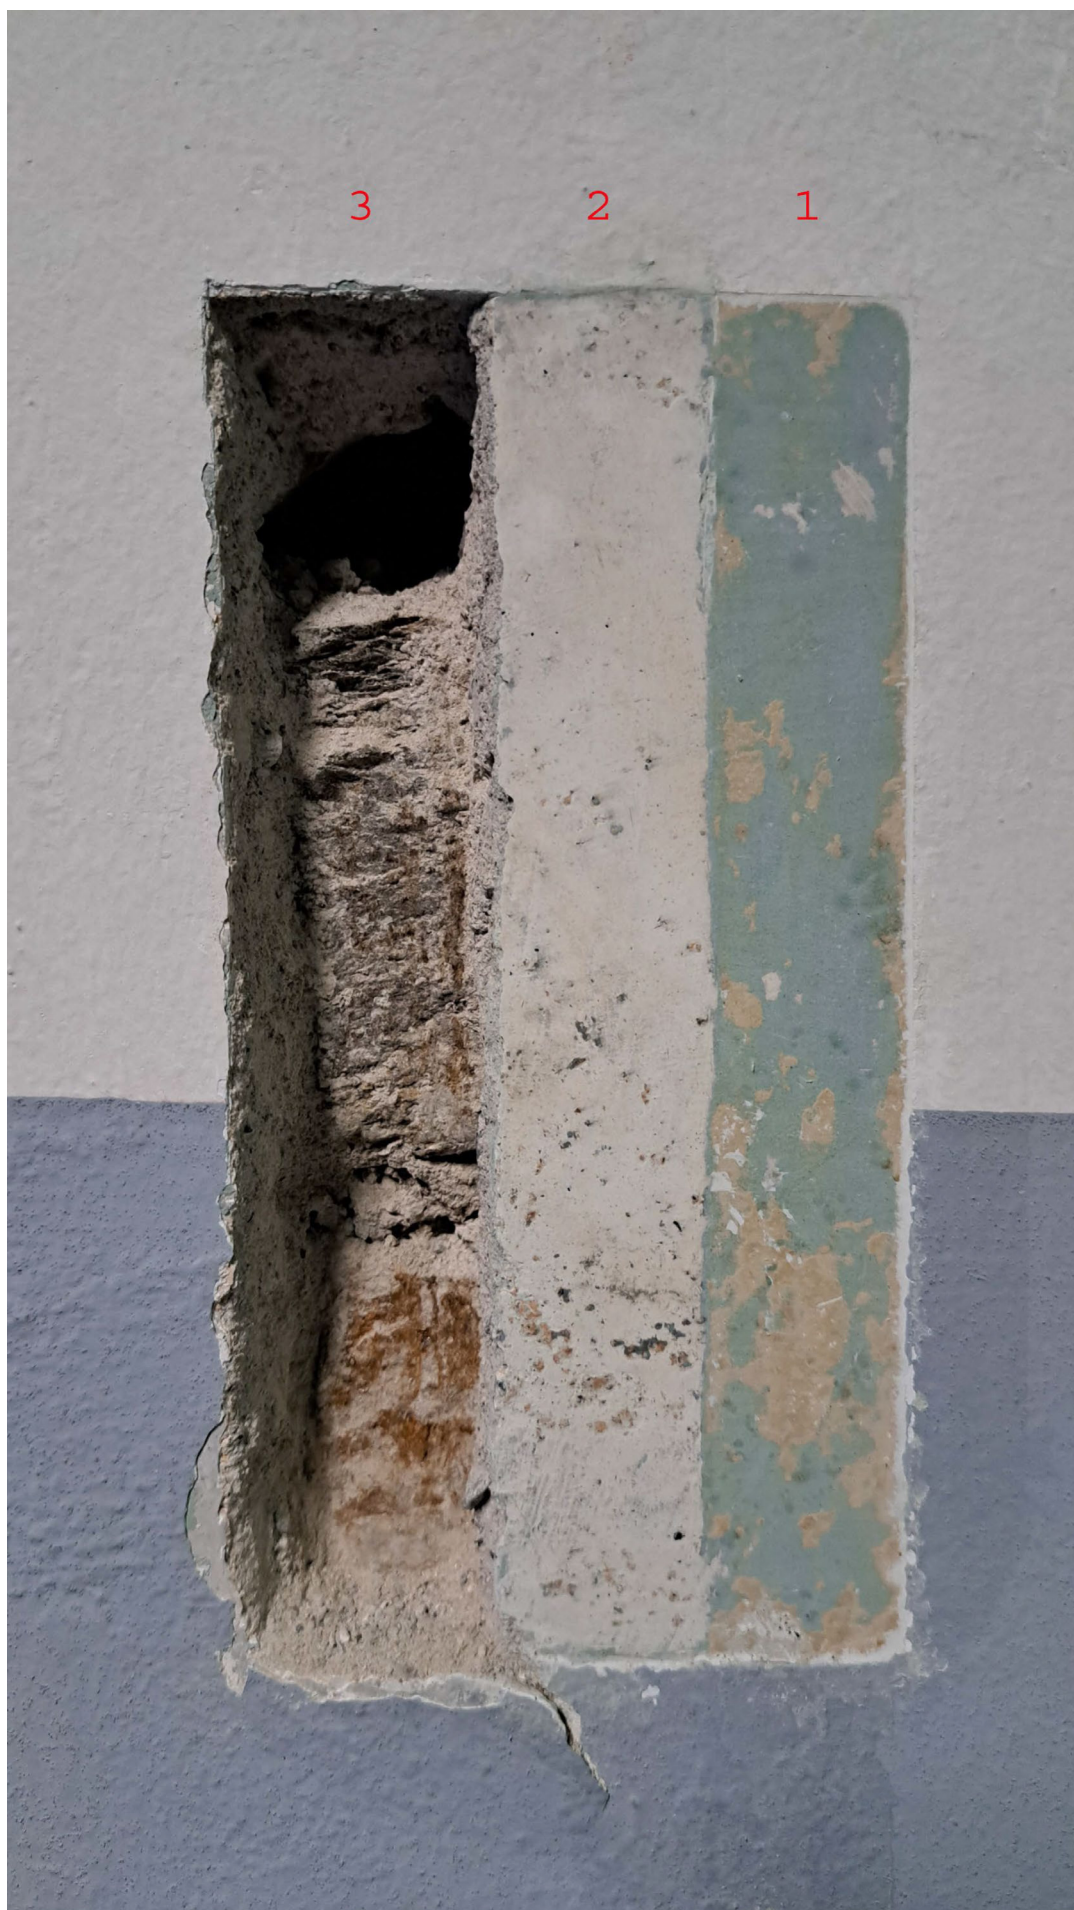
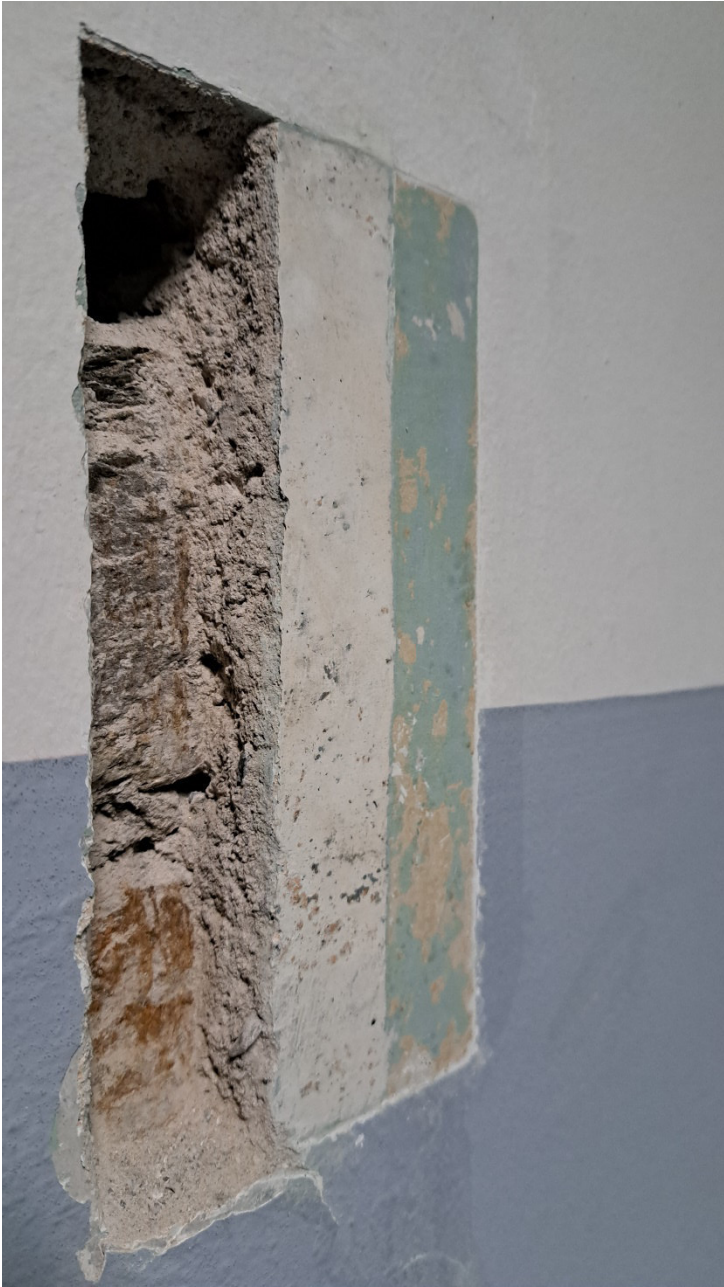
SAGGIO 6

Sono stati eseguiti due saggi nel punto prescelto sulla parete nord del soppalco a m 1,20 dalla pavimentazione della soletta ed a m 3,70 dalla parete di fondo.

Dimensioni: cm 9 X 19

Nel primo saggio è stato rimosso solo lo strato pittorico superficiale che, nella parte inferiore, ha messo in evidenza lo strato preparatorio destinato a creare la finta zoccolatura come nel saggio n 7. La finitura pittorica è la stessa del saggio 5.

Lettura degli strati da destra:

- 1- Finitura pittorica rosa/arancio sopra a finitura verde
- 2- Strato color avorio lisciato
- 3- Supporto lapideo misto al di sotto cm 2 di malta di calce

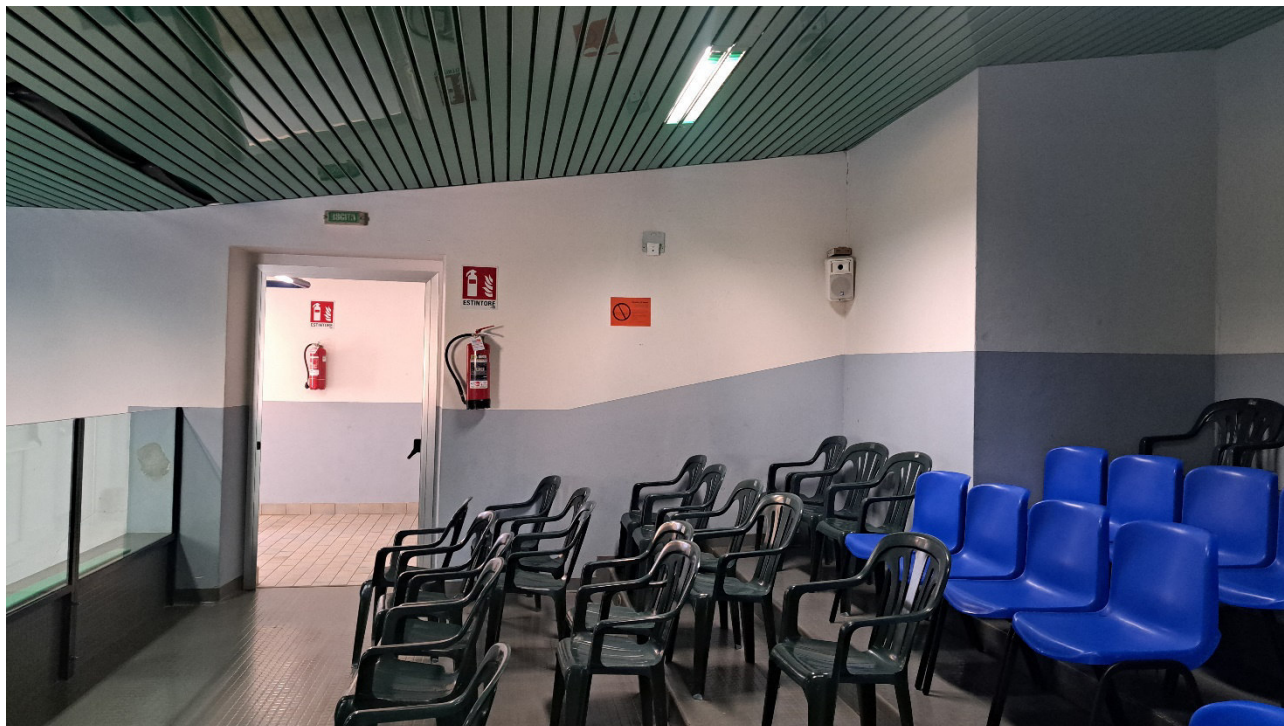
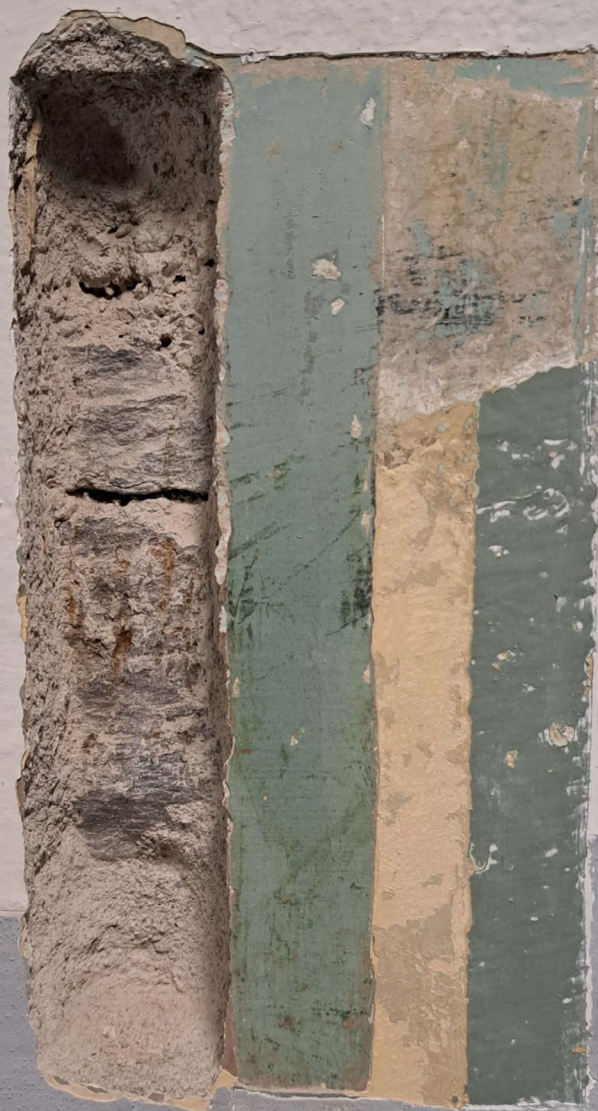
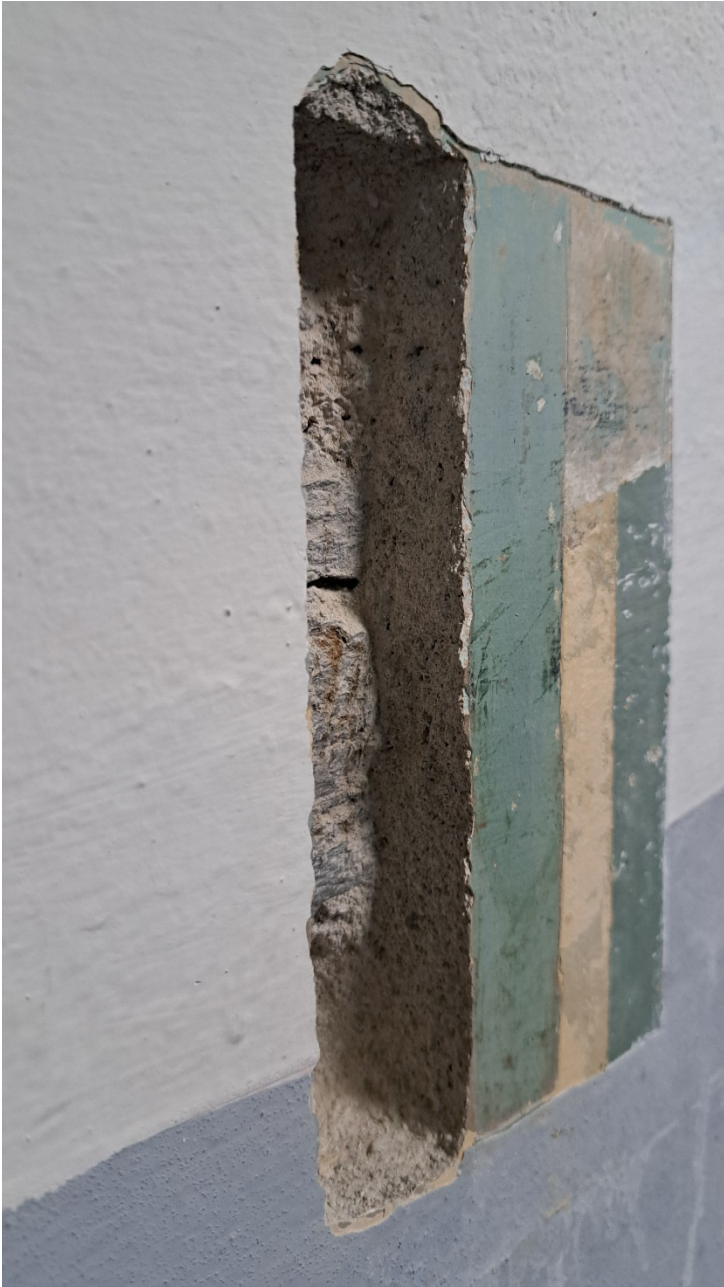
SAGGIO 7

Saggio eseguito sulla parete sud del soppalco a m 1,25 dalla pavimentazione della soletta ed a m 0,86 dalla spalla dell'accesso.

Dimensioni: cm 9 X 17.

Lo strato pittorico superficiale è stato rimosso con acetone e bisturi.

Al di sotto i seguenti strati sopra la zoccolatura pittorica:

- 1- Finitura pittorica rosa/arancio sopra finitura pittorica verde (stessa di 2)
- 2- Finitura pittorica verde (sotto quella ocra/terra di siena di 1)
- 3- Supporto lapideo sotto strato di intonaco in malta di calce con inerte fine

Sotto la zoccolatura pittorica:

- 1- Finitura pittorica verde scuro
- 2- Base preparatoria dallo spessore di cm 0,2 color ocra/nocciola a creare la finta zoccolatura.
- 3- Finitura pittorica verde corrispondente a quella sopra la zoccolatura; sono presenti tracce di colore verde scuro
- 4- Supporto lapideo sotto strato di intonaco in malta di calce con inerte fine

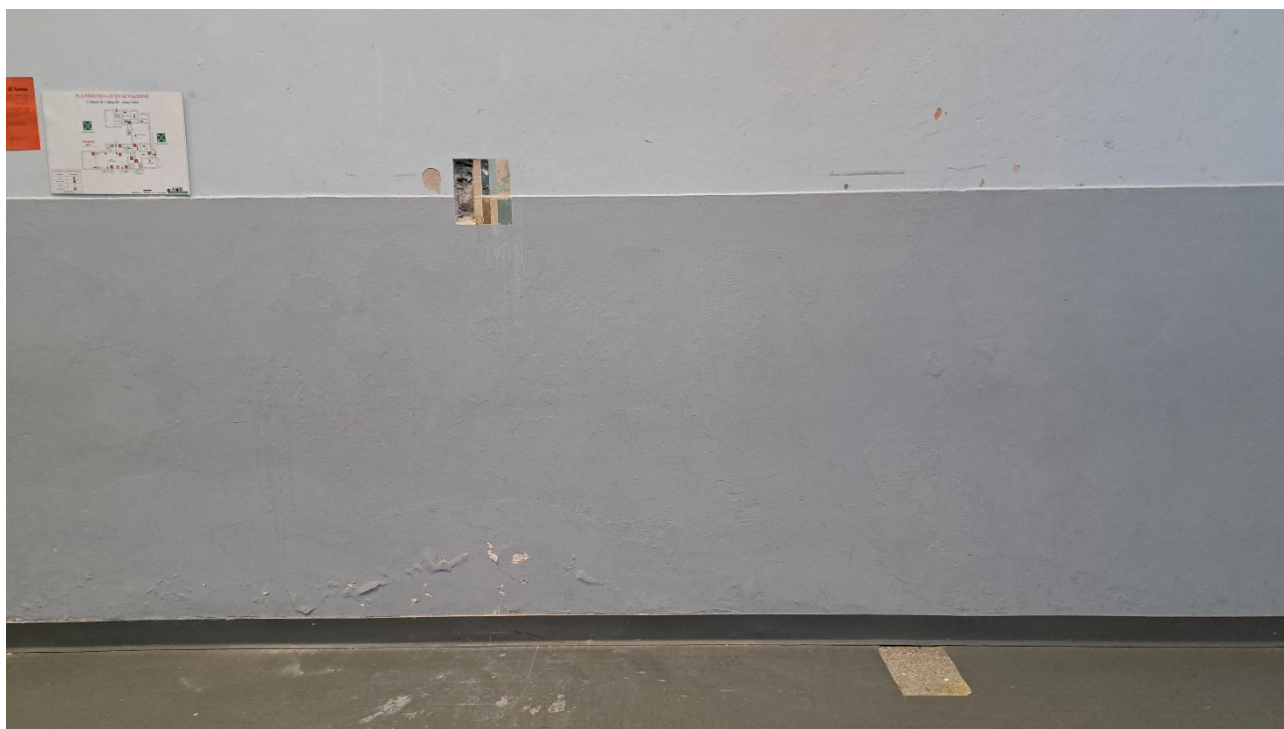
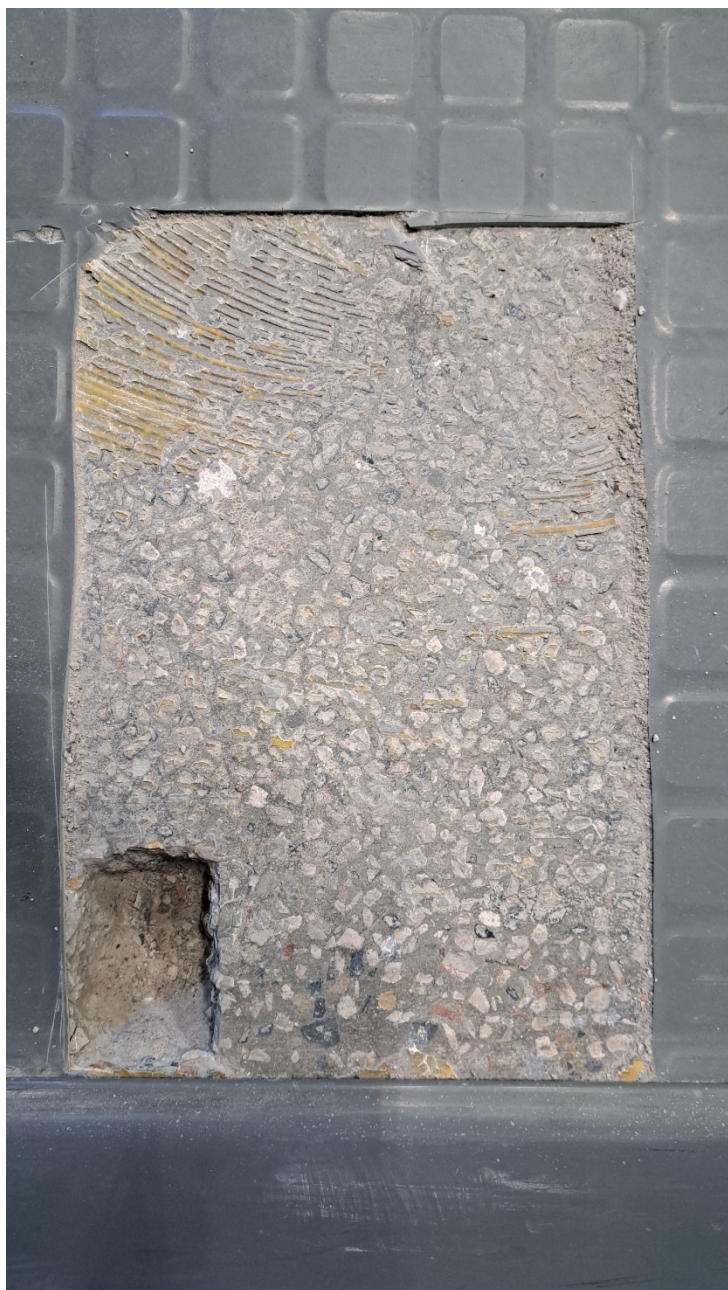
SAGGIO 8

Saggio eseguito sulla pavimentazione, lungo la zona perimetrale ai piedi della parete sud a m 2,80 dalla porta di accesso.

Dimensione: cm 20 X 31.

La rimozione di una porzione di linoleum ha messo in luce la pavimentazione originale: si tratta di un seminato con intrusioni lapidee di colore rosso, bianco e nero di circa 0,5/ 1,00 cm che presenta una levigatura superficiale ed uno spessore di ca cm 5.

Molto probabilmente la pavimentazione ha subito il solo intervento di applicazione del linoleum mediante stesura di adesivo.
