# COMUNE DI PISOGNE

## CONOIDE DEL TORRENTE TUFERE DI GOVINE (PISOGNE, BS) PROPOSTA DI RIPERIMETRAZIONE E RICLASSIFICAZIONE (ai sensi della DGR IX/2616/11) RELAZIONE TECNICA

Pisogne, aprile 2016

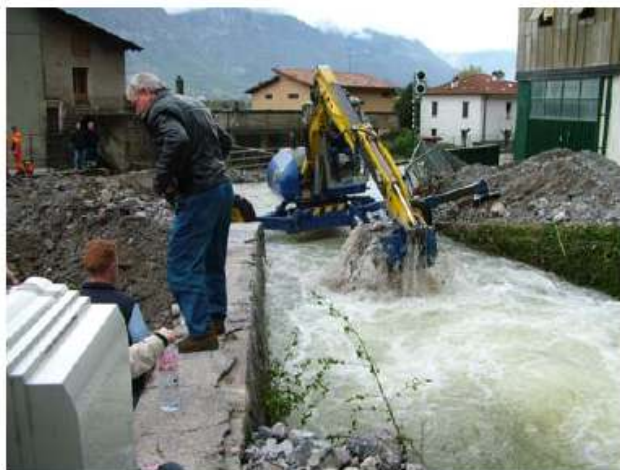
**Foto 1:** Intasamento e chiusura del tombotto di attraversamento stradale e ferroviario verso lago.

Lo straripamento del torrente Tufere, avvenuto nella notte tra l'11 e il 12 Aprile 2008, ha causato la chiusura della Strada Comunale Via Papa Paolo VI e interrotto il transito dei treni della linea ferroviaria Iseo - Edolo, oltre a causare l'allagamento di numerose abitazioni private localizzate nella medesima area (vedi foto 1).

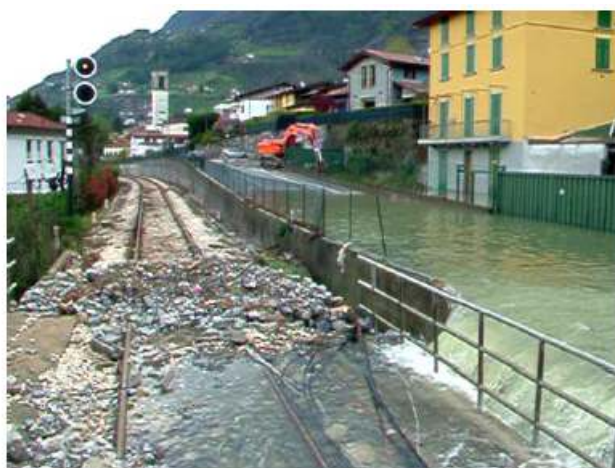
**Foto 2:** deposito di materiale sulla linea ferroviaria.

e cause principali dello straripamento, oltre all'aumento effettivo della portata liquida dovuta alle intense precipitazioni piovose, è stato il trasporto solido che ha provocato l'intasamento e la chiusura del tombotto di attraversamento della strada comunale e della linea ferroviaria (Foto 2).

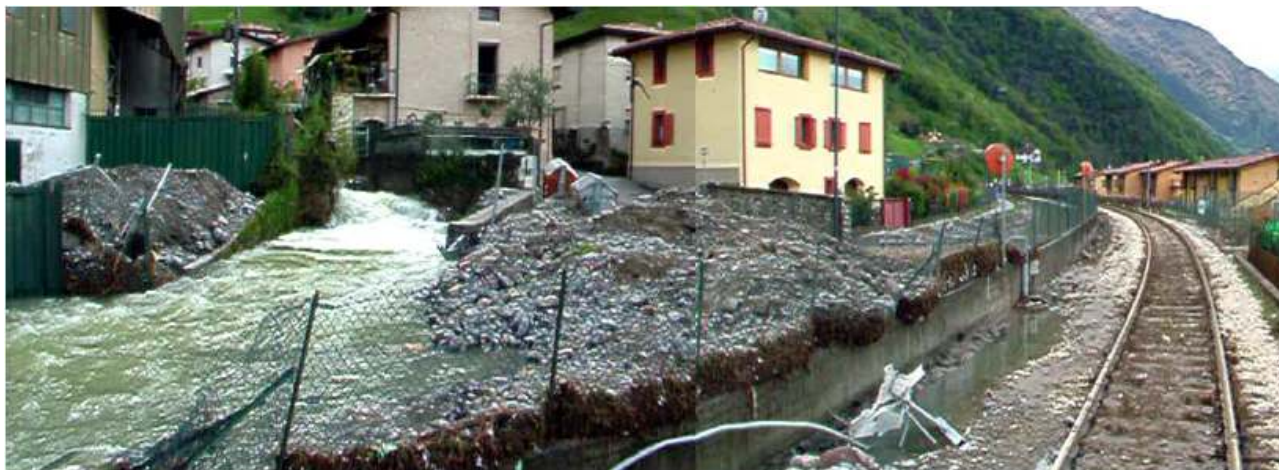
**Foto 3:** esondazione del torrente Tufere e deposito materiale sulla sede stradale.

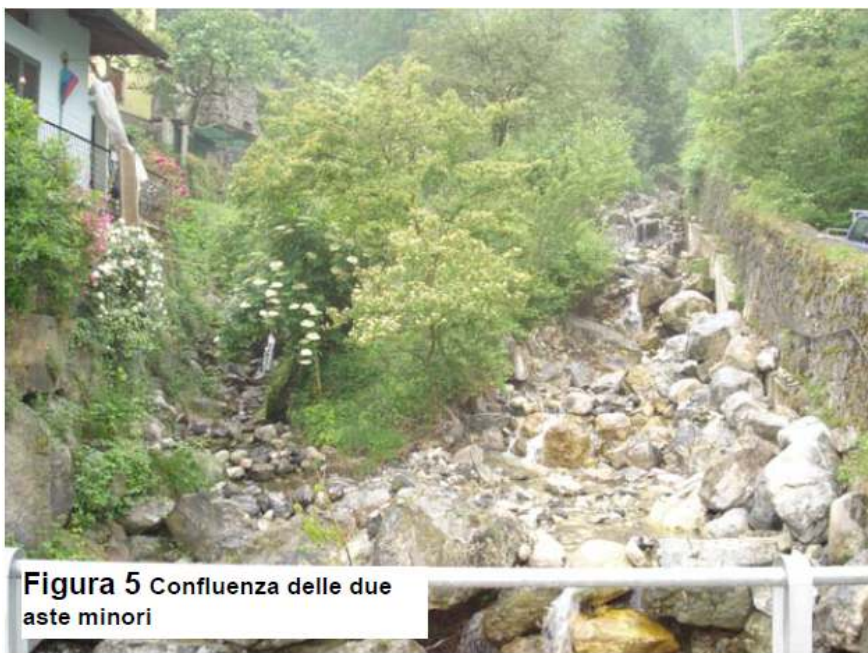
**Foto 4:** situazione alla confluenza delle due aste minori.

L'asta più a sud presenta un fondo naturale in massi e grossi blocchi con sponde naturali, ad eccezione della sponda sinistra che, nel tratto prossimo al punto di confluenza, risulta costituita da un muro in pietra. In entrambi gli alvei è forte la presenza di vegetazione sia erbacea che arbustiva che costituisce un elemento di ulteriore aggravamento della condizione di pericolosità.

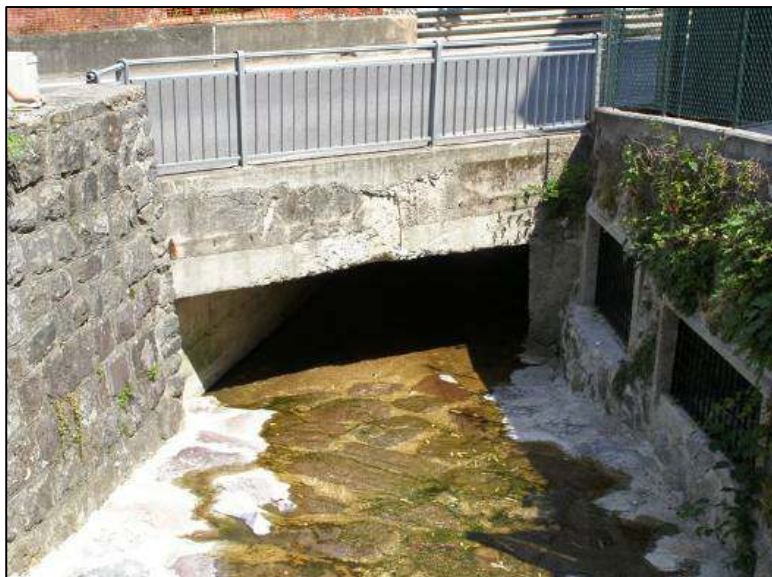
**Foto 5:** situazione attuale alla sezione H-H' con griglia di accesso al canale di scarico sulla destra.

di by pass che permette di scaricare le portate liquide a valle della tombinatura rappresentata dal ponte carrabile della Via Paolo VI e dal ponte ferroviario della linea "Brescia-Iseo-Edolo" (sezione I-I' dell'Allegato A del presente studio e foto 6).

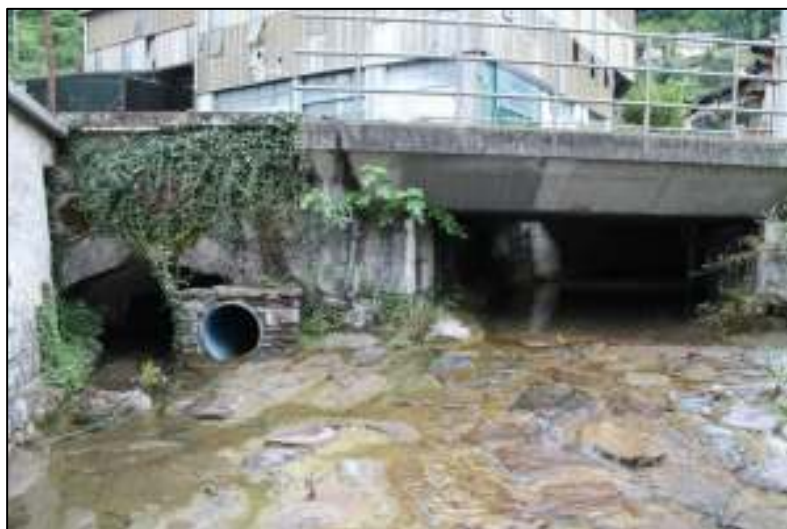
**Foto 6:** situazione attuale alla sezione I-I' con l'uscita del canale scolmatore sulla sinistra.

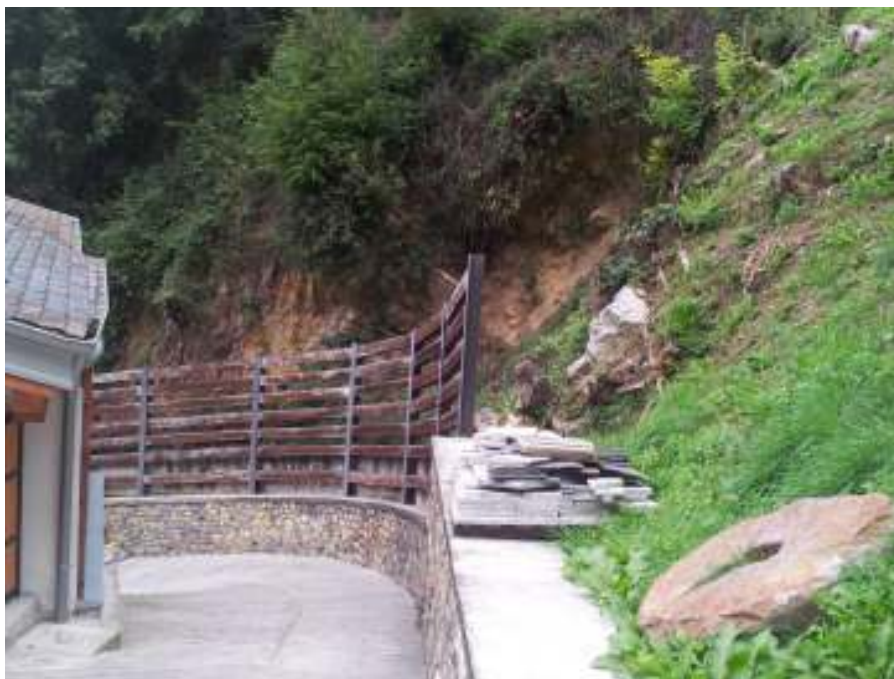
**Foto 7:** Affioramento di Carniola di Bovegno nei pressi della località Govine Superiore lungo la strada comunale per la località Rocchetta.

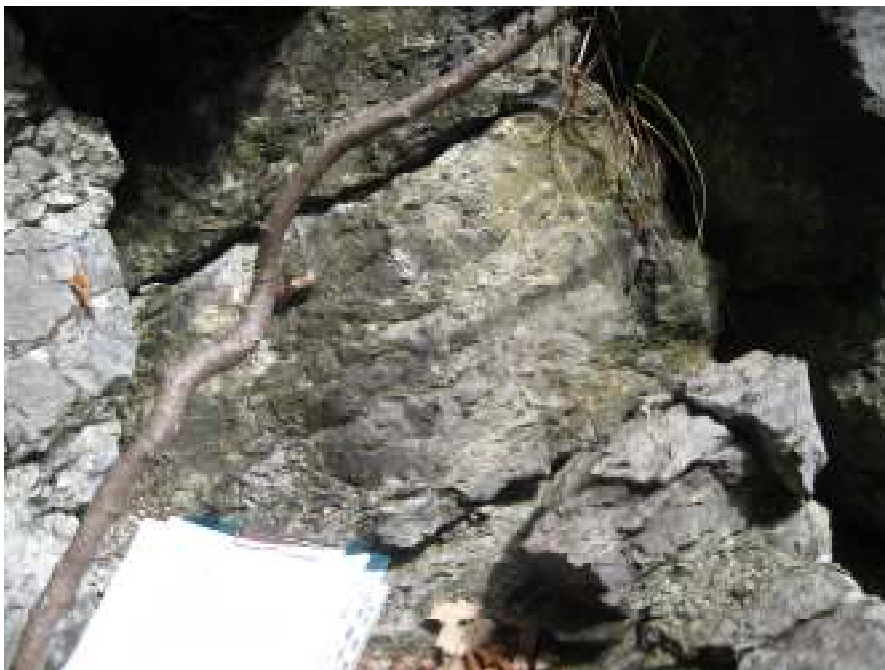
**Foto 8:** Affioramento di Calccare di Angolo lungo il sentiero che sale all'opera di presa della sorgente Tufere a monte di Govine Superiore.

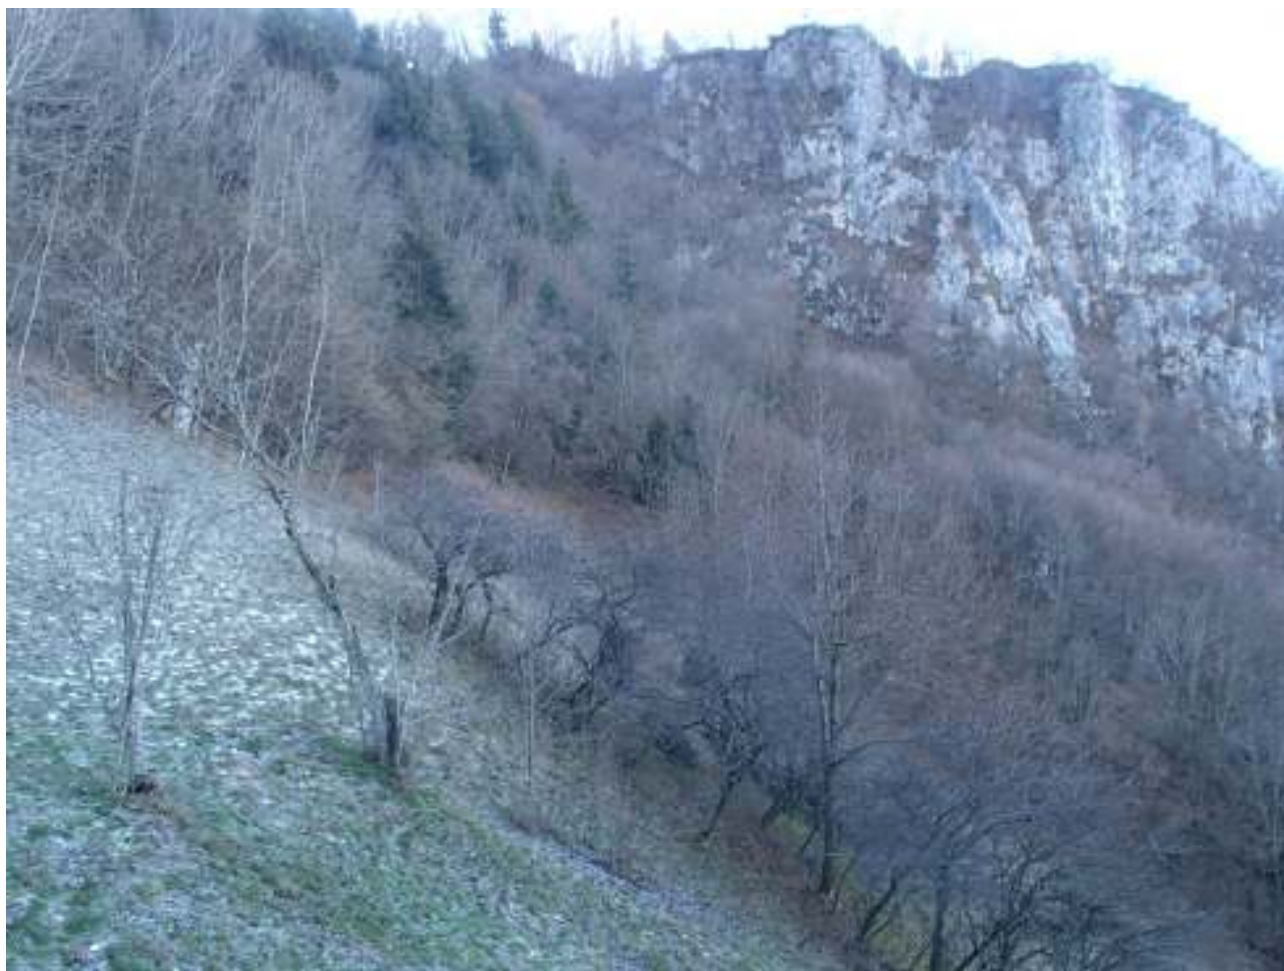
**Foto 9:** Panoramica del versante a quota 1050 ca e delle pareti del Monte Novale.

L'ammasso roccioso si presenta in generale poco o mediamente alterato con caratteristiche geomeccaniche da medio a buone, risultando composto da un calcare compatto con presenza di 3 set principali di fratture spaziate in genere 20-30 cm; l'ammasso presenta un valori di  $GSI=60$ .

L'orientazione del reticolo di fratture renderebbe l'ammasso roccioso suscettibile a fenomeni di crollo per ribaltamento, vista la presenza di set di fratture a tratti sub verticali e comunque aventi una immersione contraria alla giacitura delle pareti rocciose del Monte Novale.

Lo stato di attività morfologica delle pareti rocciose in questione non sembrerebbe essere elevato, come può evincere dall'analisi della falda detritica al piede delle stesse, la quale risulta si piuttosto sviluppata, ma anche piuttosto vegetata, sintomo di una scarsa attività di scarico di massi e detriti dalle pareti, che altrimenti interferirebbe con la crescita della vegetazione: rimane presente il rischio da crollo per ribaltamento di locali porzioni rocciose.

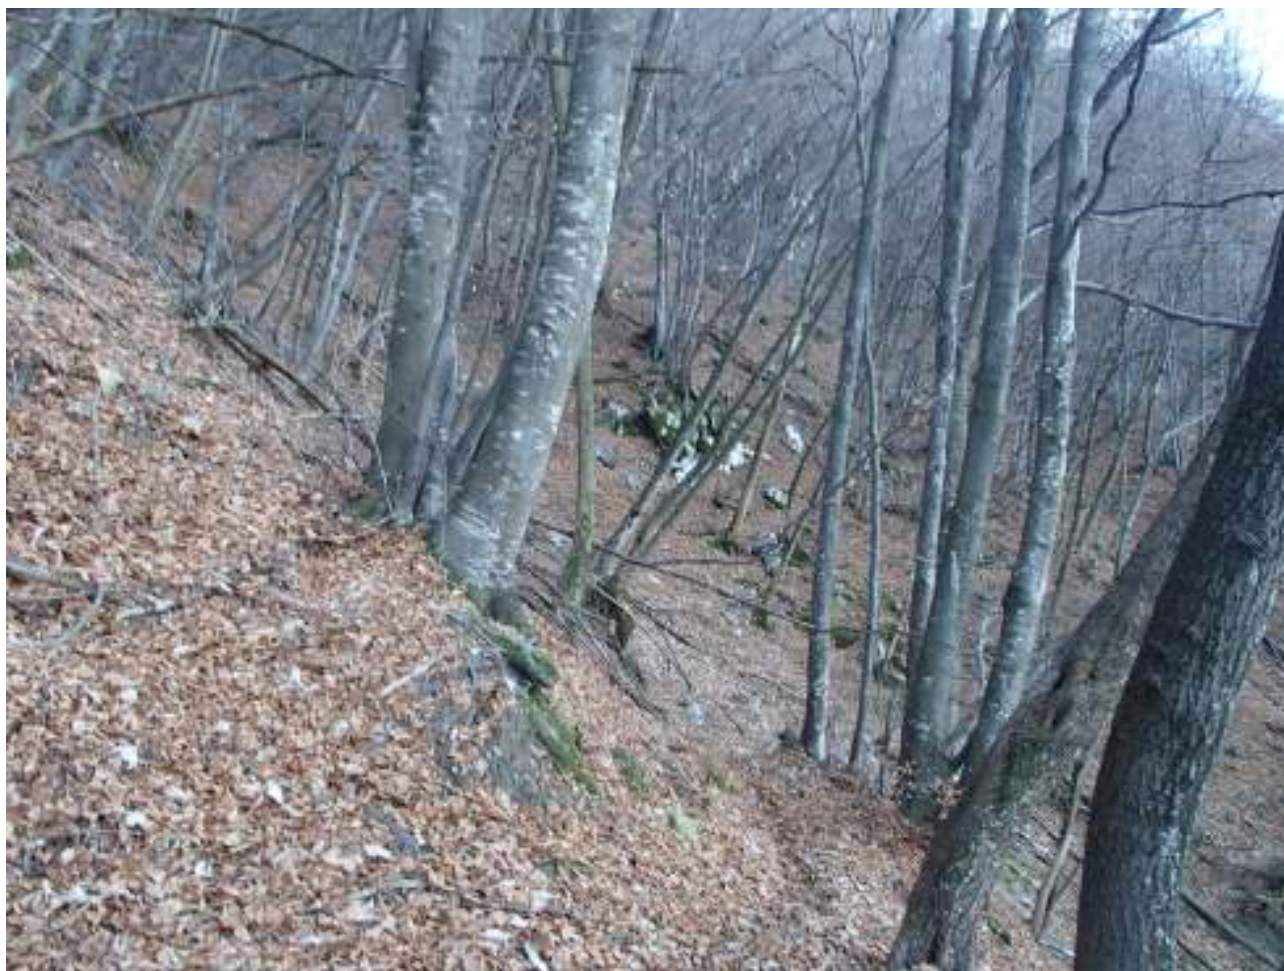
**Foto 10:** Il versante sottostante le pareti rocciose del Monte Novale, si presenta ben vegetato, con la falda detritica non soggetta a particolari fenomeni gravitativi in atto.

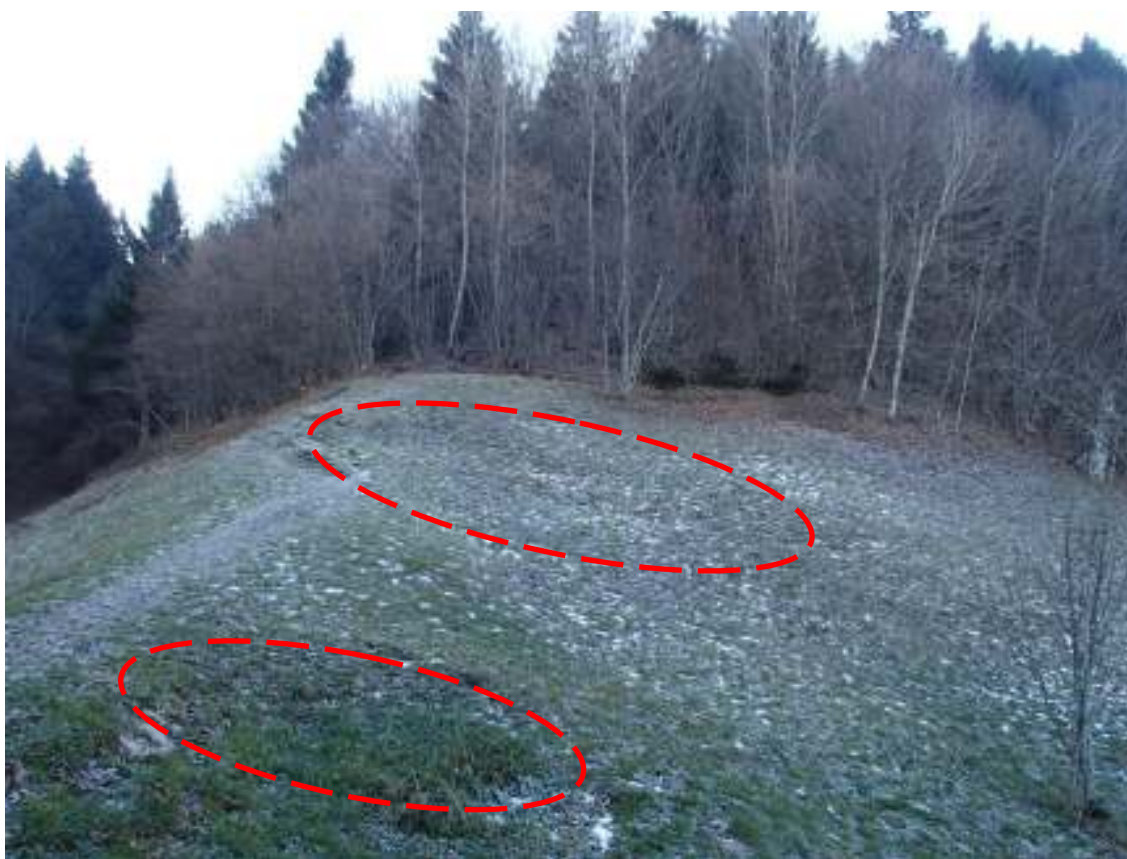
**Foto 11:** Possibili doline risalendo il versante verso Campo delle Rape.

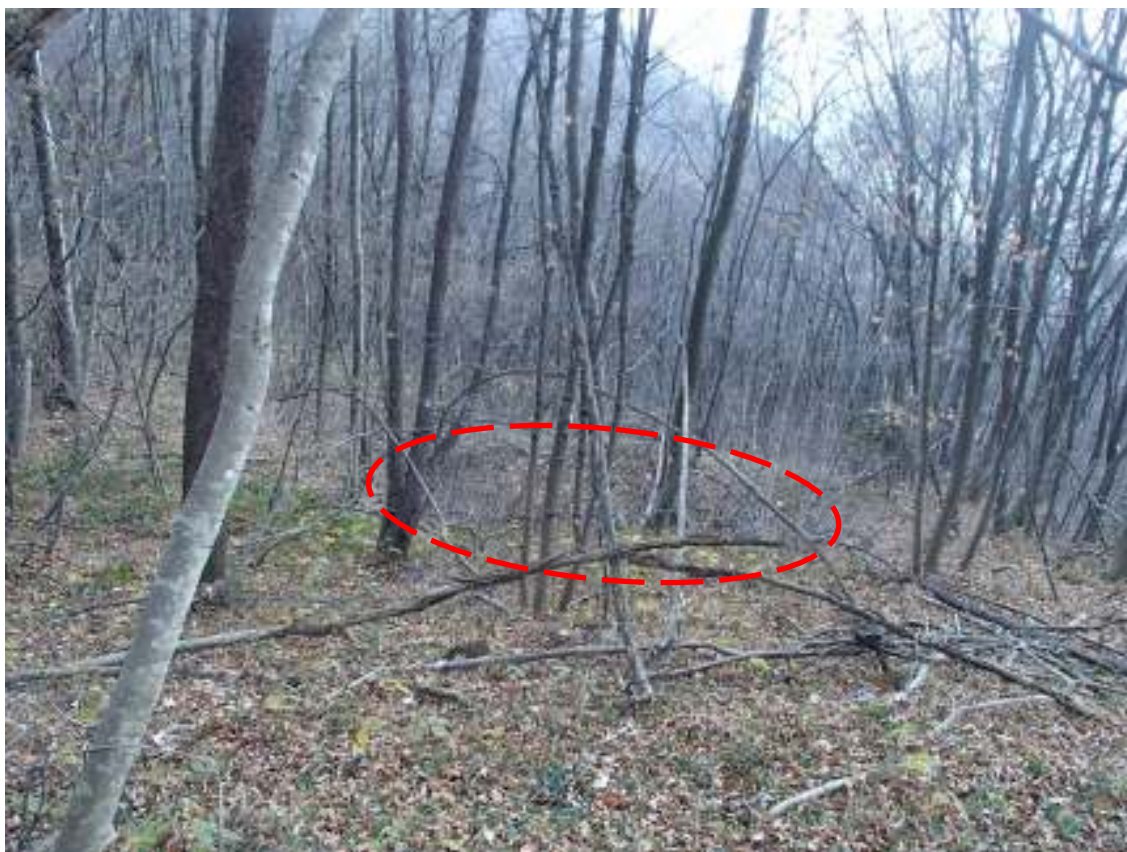
**Foto 12:** Depressione a quota 850 lungo la direttrice Gasso Alto-Campo delle Rapa.

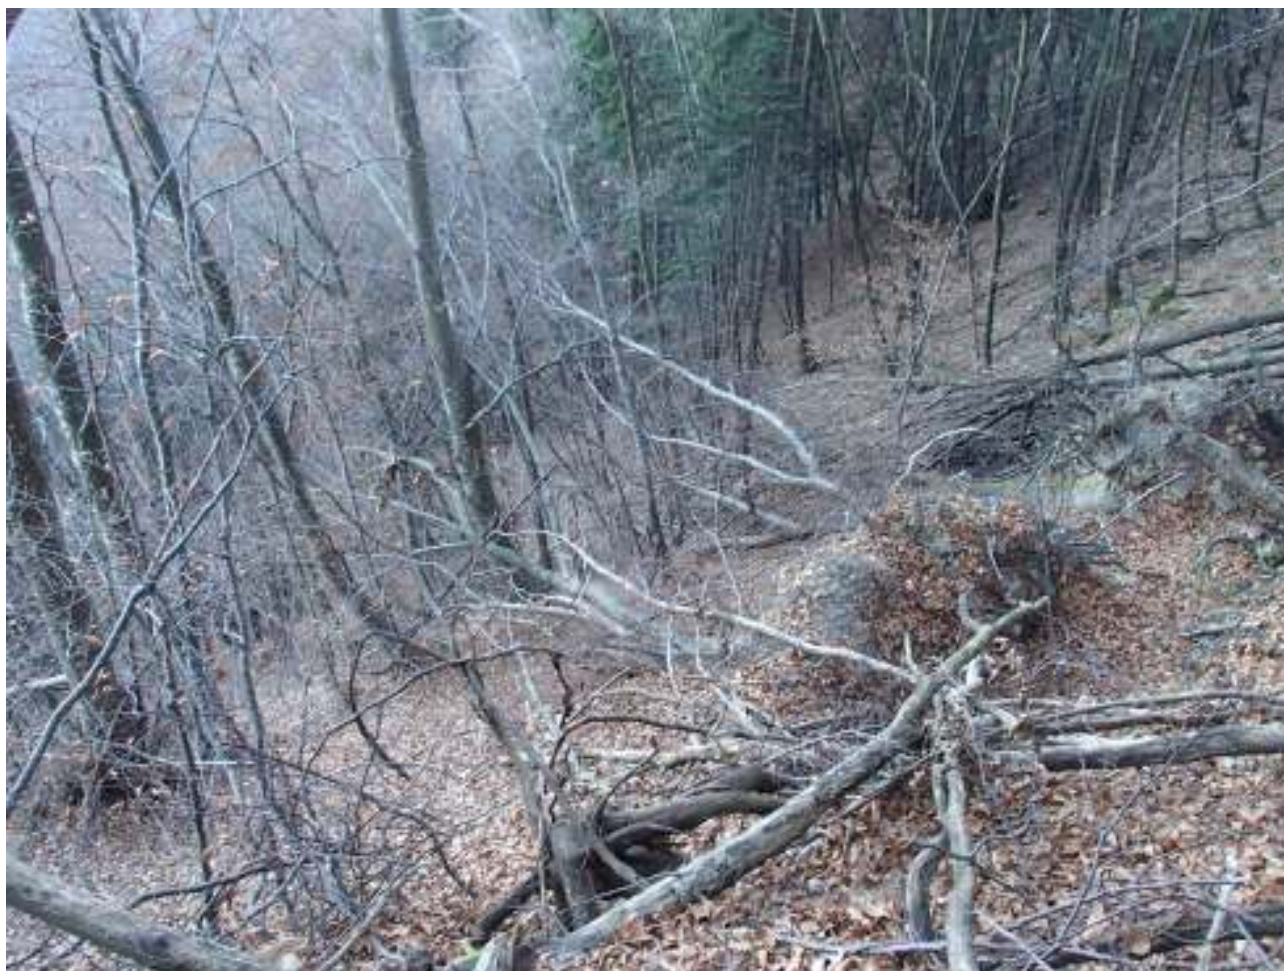
**Foto 13:** Alberi caduti causa probabile presenza di fenomeni di soliflusso e soli creep.

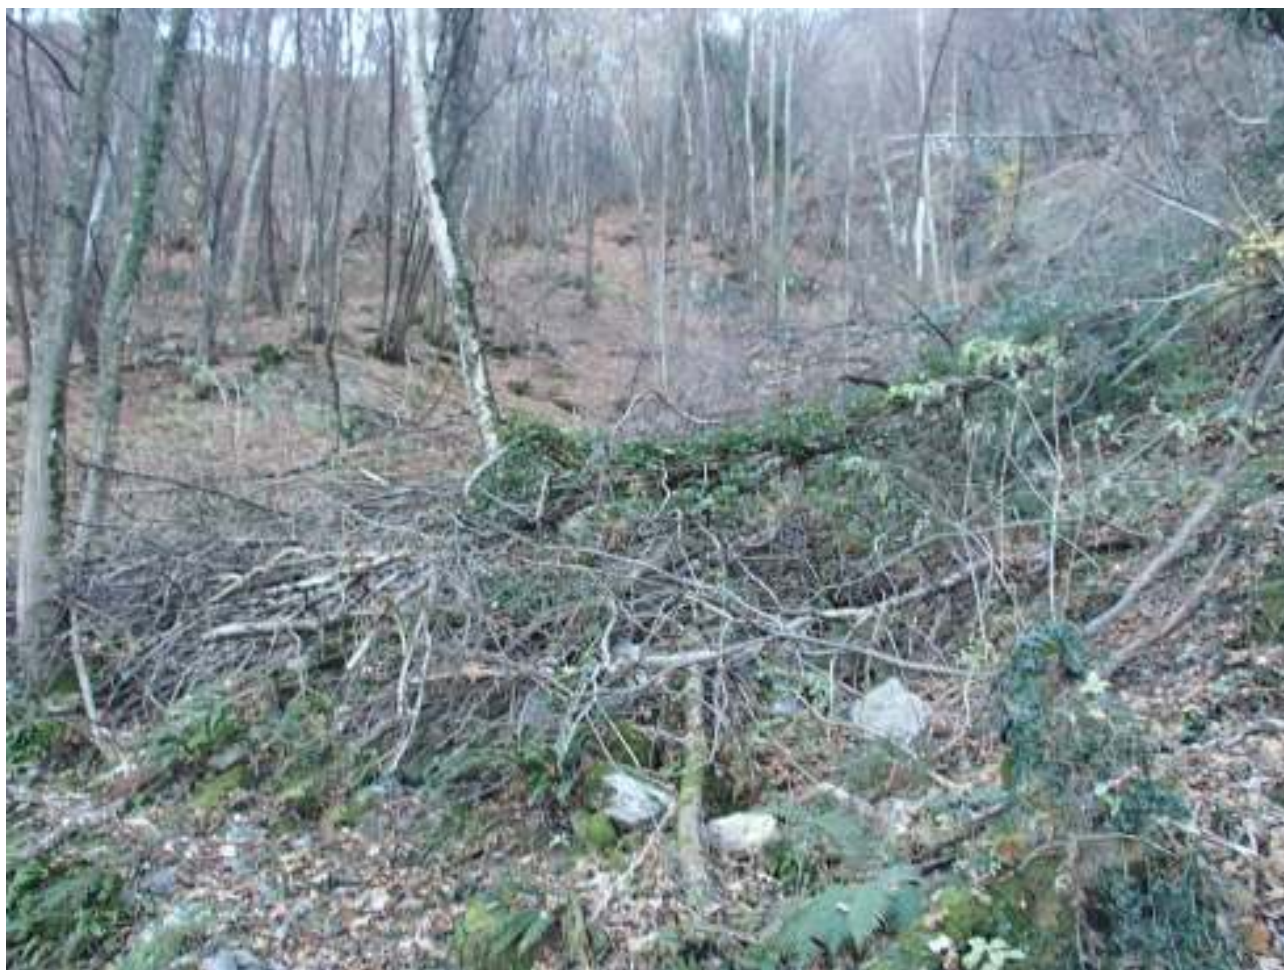
**Foto 14:** Materiale ligneo e roccioso ostruente uno dei principali impluvi sul versante.

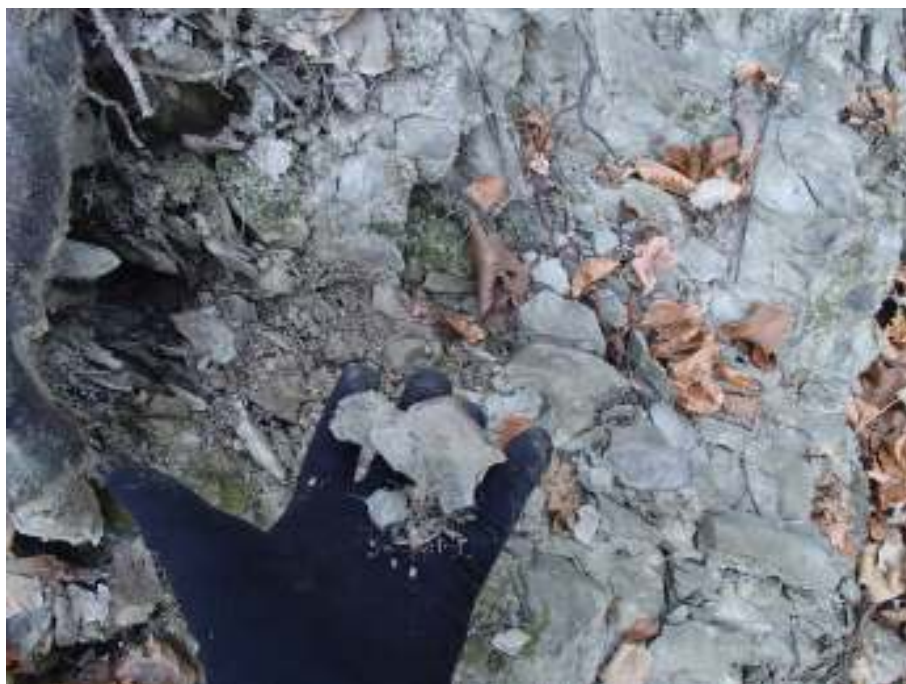
**Foto 15:** Stato di fratturazione presente nel litotipo marnoso-calcareo.

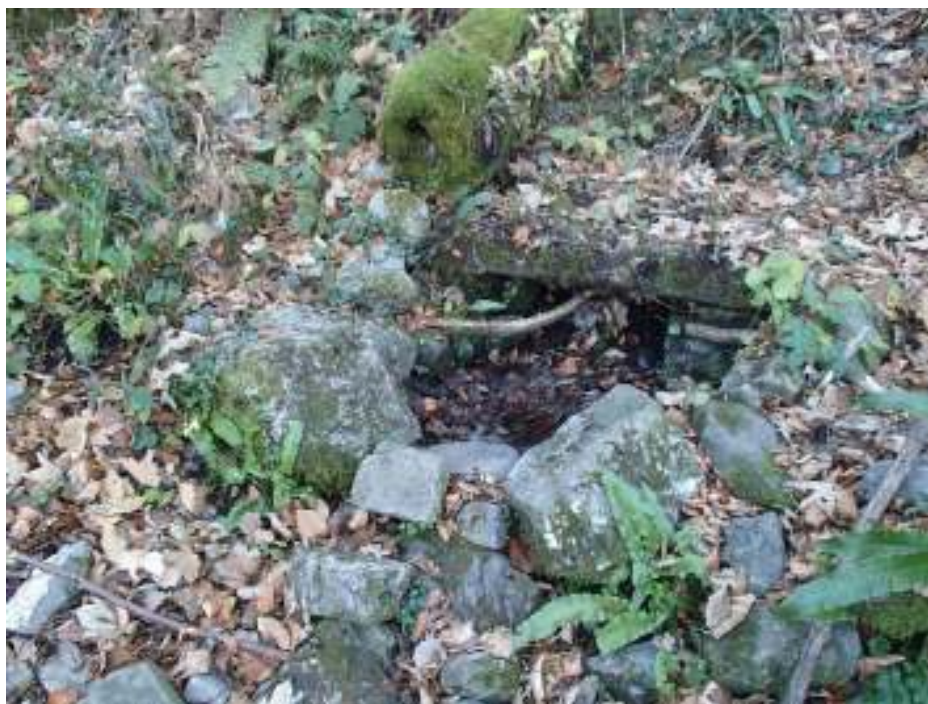
**Foto 16:** Emergenza idrica.

Nella zona in questione si sono individuate anche zone con emergenze sorgentizie, probabilmente della tipologia a soglia sottoposta, legate quindi a un contrasto di permeabilità tra il litotipo calcareo marnoso, e la soprastante falda di detrito e roccia competente fratturata, localmente maggiormente più permeabile.

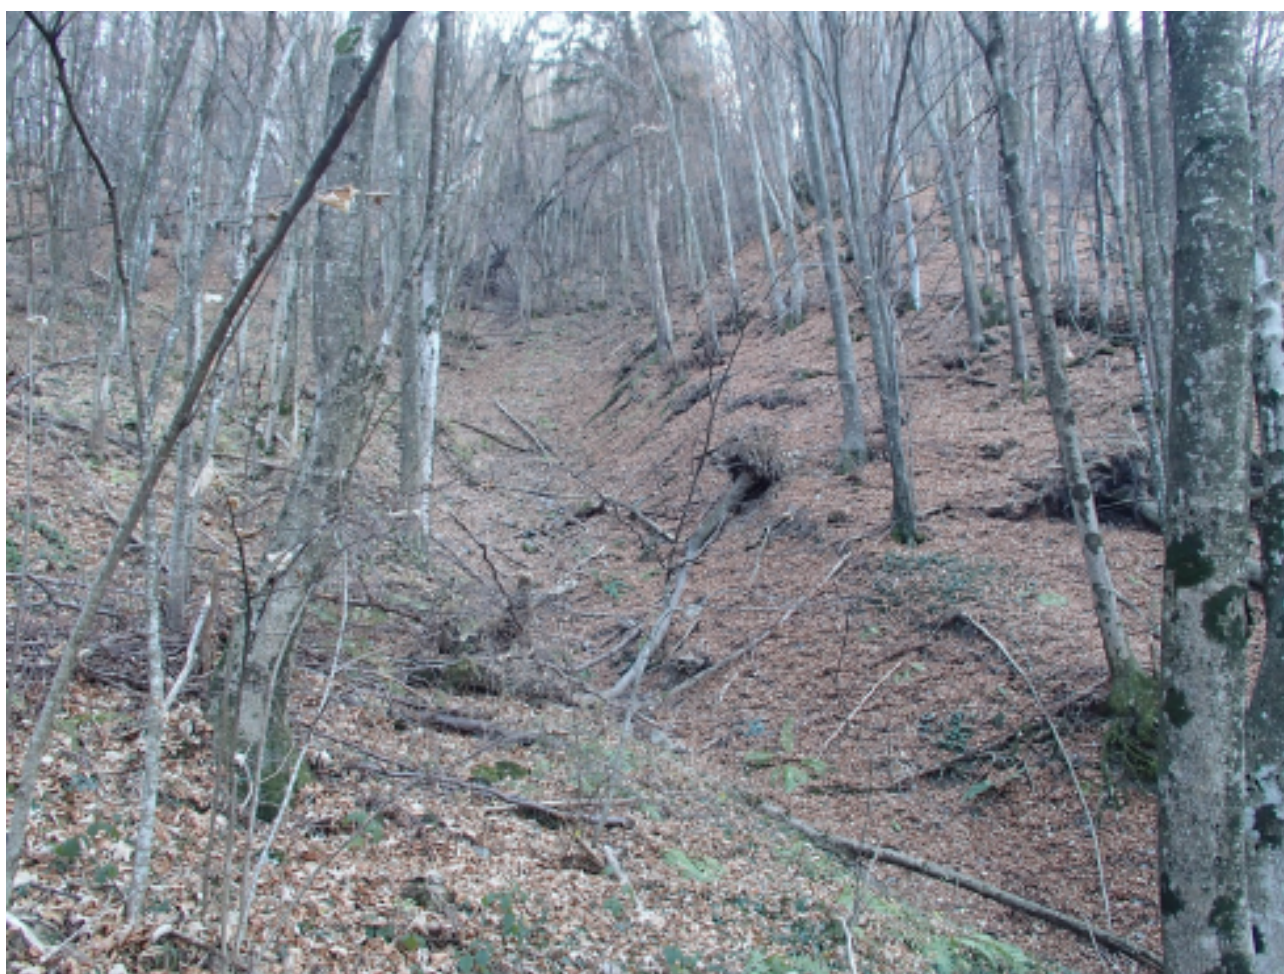
**Foto 17:** Dettaglio dell'alveo del principale impluvio che drena il versante.

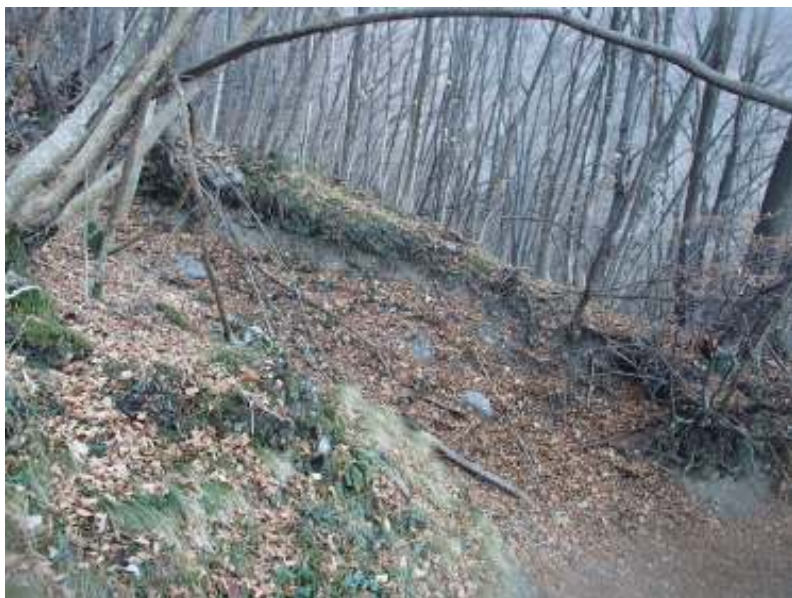
**Foto 18:** Locali scivolamenti superficiali impostati nella coltre detritica.

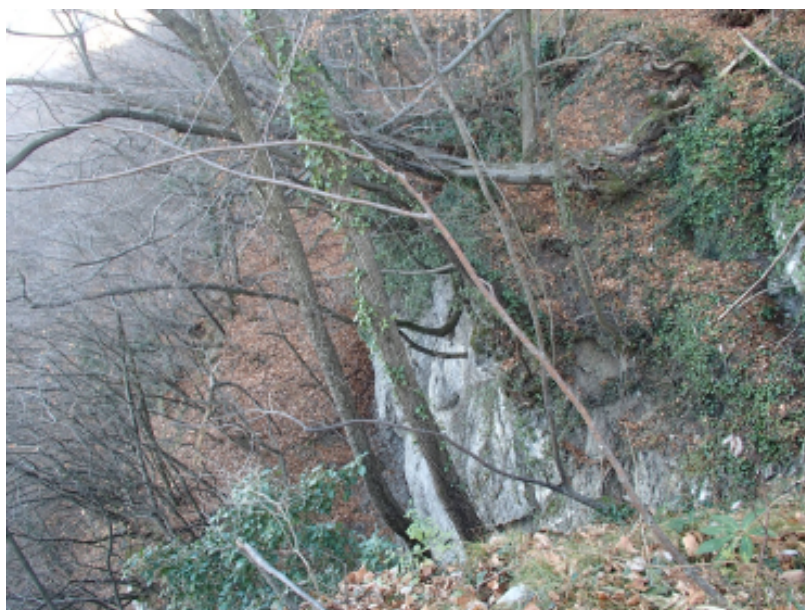
**Foto 19:** Pareti rocciose a strapiombo con fenomeni di crollo e instabilità diffusa innescati anche dalla presenza detensionante di alberi e radici.

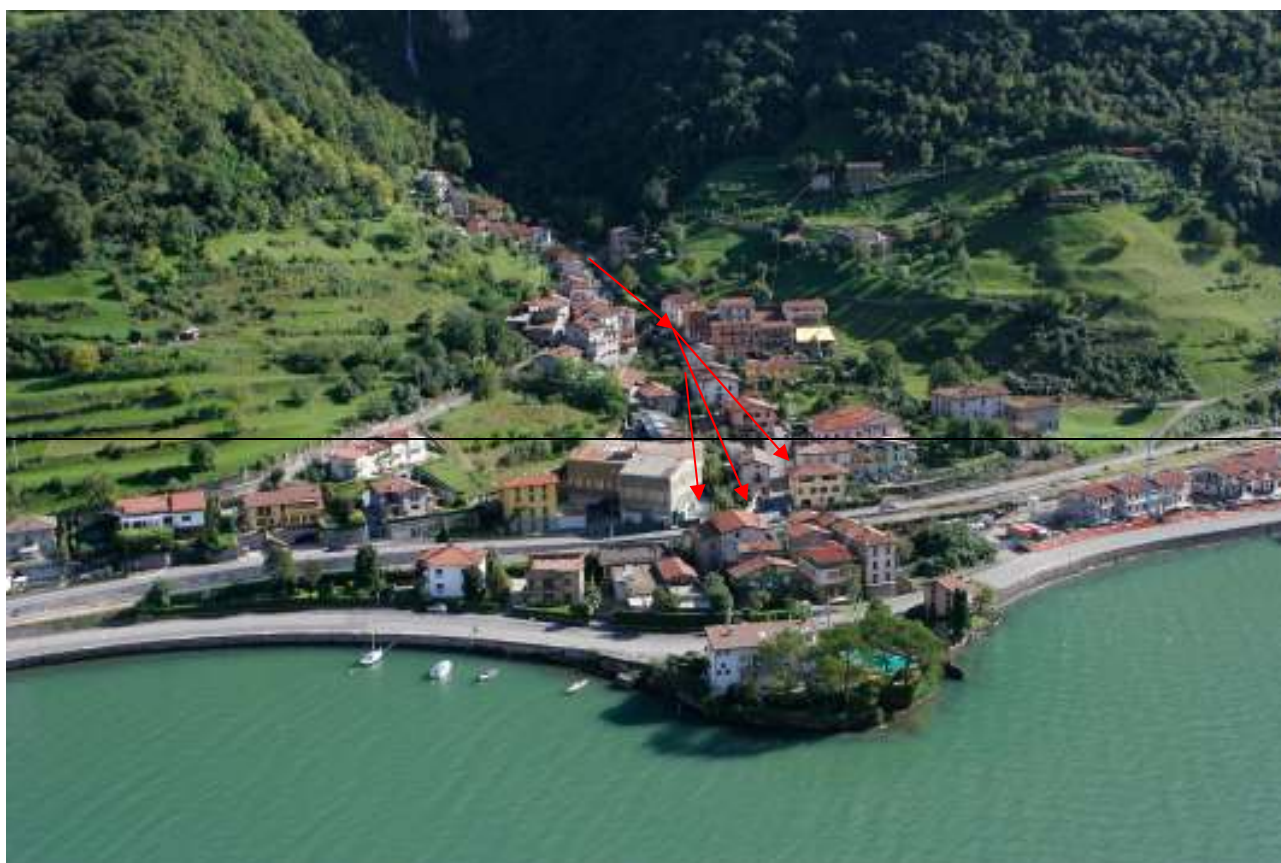
**Foto 20:** Foto da aereo della conoide del Tufere, con l'abitato di Govine in primo piano e le direttrici di propagazione di un debris flow dall'apice della conoide verso valle.

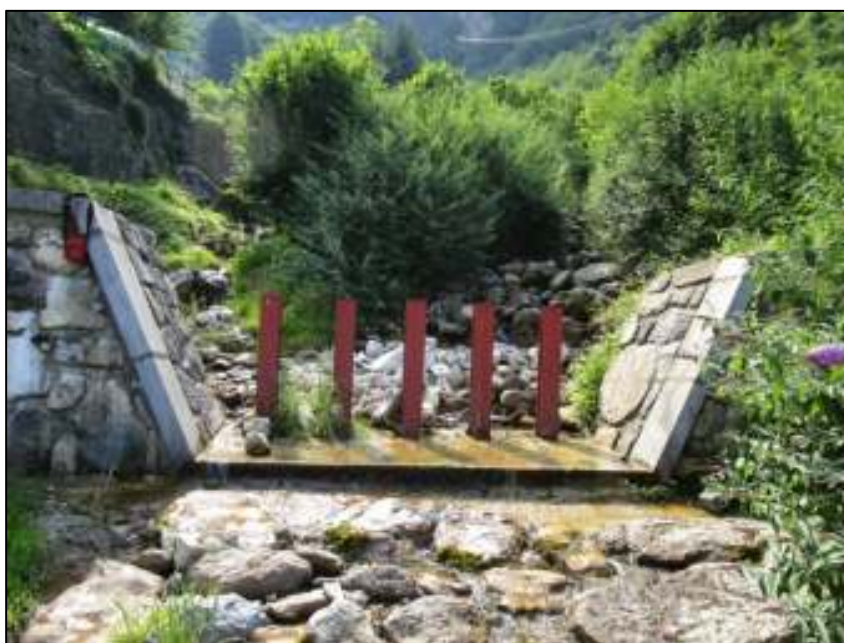
**Foto 21:** Briglia selettiva realizzata all'apice della conoide del torrente Tufere.

La presenza della briglia selettiva lascia invece presagire che nella sua fase iniziale il debris flow troverebbe in essa un ostacolo da superare e solo una volta bypassata la briglia ricomincerebbe la discesa a valle con una sia pur limitata perdita di velocità. Qualora il debris flow riuscisse parzialmente a salire sull'area verde la disposizione dell'urbanizzato in destra idrografica, con la presenza di alcuni fabbricati in linea con lo spazio verde, finirebbe per avere l'effetto di un "pennello deviatore" e la colata detritica riprenderebbe la via preferenziale rappresentata dall'alveo del Tufere posto in adiacenza lasciando solo una porzione del materiale trasportato nello spazio sopracitato.

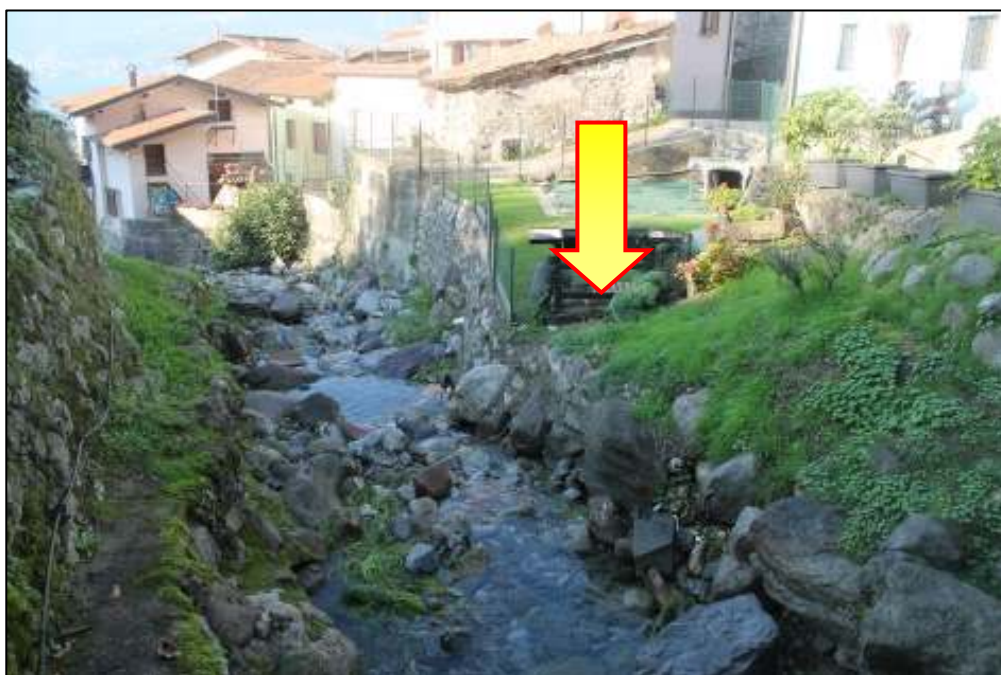
**Foto 22:** La freccia indica la potenziale via d'uscita di una colata detritica (spazio verde sulla destra).

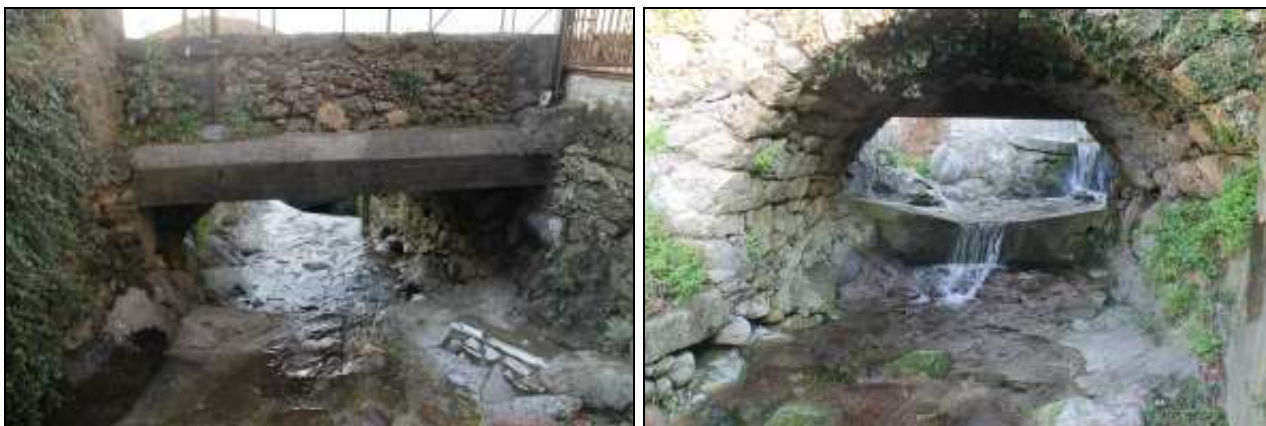
**Foto 23:** Sezione di chiusura porzione apicale (sezione D-D<sup>1</sup>) vista da monte (a sinistra) e da valle (a destra).

Portandosi da monte verso valle l'alveo tende a restringere la propria sezione passando da una larghezza di oltre circa 10m alle spalle della sezione A-A<sup>1</sup> ad una larghezza di 3,65m alla sezione D-D<sup>1</sup> del ponte "ex Mulino Masneri" e si presenta quasi completamente interessato da opere di regimazione oltre che lambito da abitazioni o spazi pertinenziali delle stesse. Un elemento interferente è rappresentato dal ponte stradale corrispondente alla sezione B-B<sup>1</sup> (larghezza massima della sezione 6,45m) situato ad una quota di circa 240m mentre un'altra sezione significativa è stata individuata all'altezza della soglia di quota 227m slm (sezione C-C<sup>1</sup>). Quest'ultima risulta situata appena prima di uno slargo in destra idrografica corrispondente ad un'area verde di pertinenza di un fabbricato (Foto 22), leggermente in contropendenza, che in caso di non elevate velocità di scorrimento della colata detritica potrebbe rappresentare una potenziale via di fuga per il materiale trasportato dal debris flow proveniente da monte; la cosa risultava maggiormente veritiera prima della realizzazione della briglia selettiva in quanto nessun ostacolo si frapponeva precedentemente alla sezione in oggetto e a questo punto la colata sarebbe sopraggiunta alla sua massima velocità di propagazione.

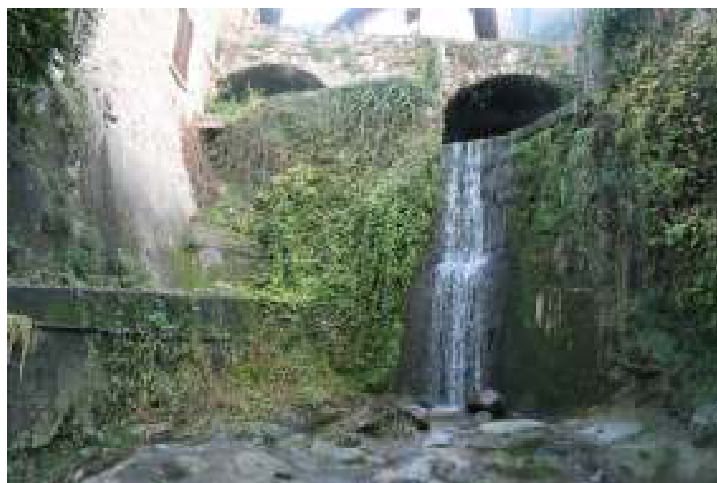
**Foto 24:** Sezione di chiusura porzione apicale (sezione D-D<sup>1</sup>) vista da valle con ben evidente il salto dell'alveo nella parte pre-tombinatura.

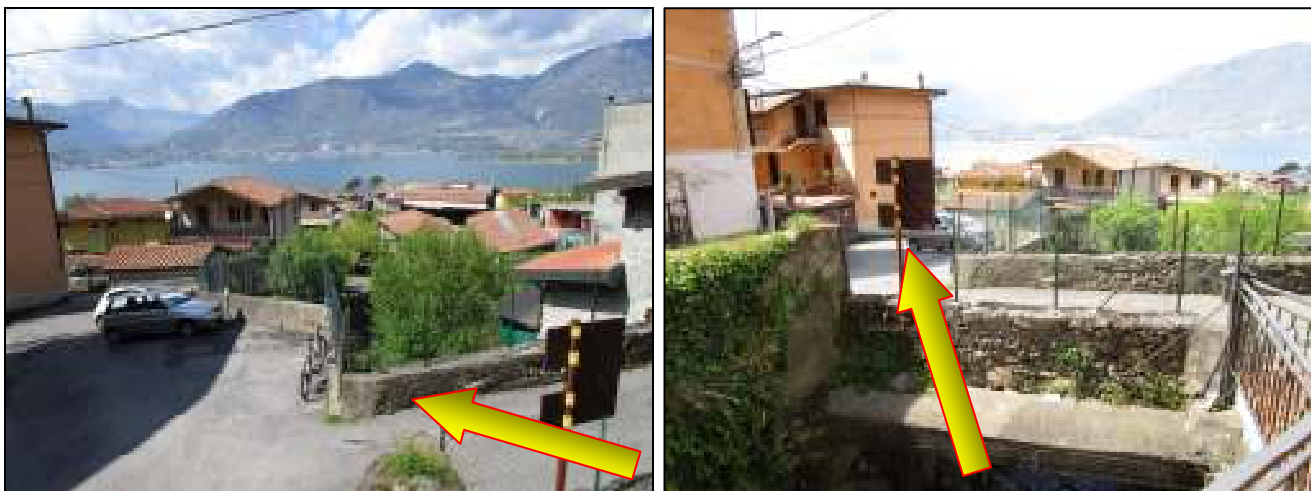
**Foto 25:** via di fuga rappresentata dalla strada comunale sulla sinistra della sezione D-D<sup>1</sup> vista da monte vs. valle.

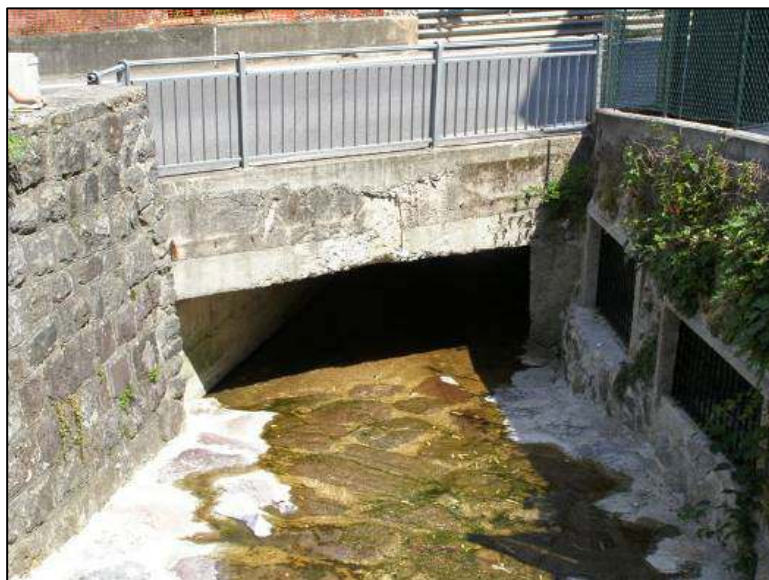
**Foto 26:** Sezione di chiusura porzione mediana (sezione H-H<sup>1</sup>) vista da monte con in evidenza la griglia d'accesso al canale scolmatore.

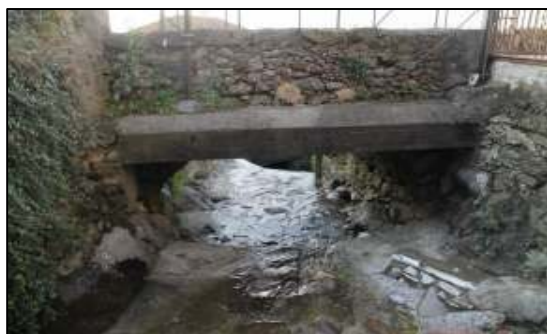
SPONDA DX A MONTE DELLA SEZIONE:	<i>Sponda corrispondente alla muratura in cls di un'abitazione</i>
	<i>Vegetazione quasi assente</i>
SPONDA SX A MONTE DELLA SEZIONE:	<i>Muratura a secco in pessime condizioni.</i>
	<i>Discreta presenza di vegetazione.</i>
SPONDA DX A VALLE DELLA SEZIONE:	<i>Breve tratto corrispondente all'accesso allo scarico del mulino.</i>
	<i>Vegetazione assente.</i>
SPONDA SX A VALLE DELLA SEZIONE:	<i>Muratura a secco. In buone condizioni.</i>
	<i>Vegetazione assente.</i>
DESCRIZIONE FONDO ALVEO A MONTE DELLA SEZIONE	Fondo cementato con presenza di massi di varie dimensioni (max. 40 cm).
DESCRIZIONE FONDO ALVEO IN CORRISPONDENZA DELLA SEZIONE	Fondo cementato e pulito.
DESCRIZIONE FONDO ALVEO A VALLE DELLA SEZIONE	Fondo cementato e pulito.
NOTE:	<i>Ponte ad arco in mattoni, sormontato da una soletta in cls dello spessore di 50 cm. Il bordo della carreggiata è costituito da un muro a secco alto 1 metro. L'opera si presenta in un discreto stato di conservazione.</i>

Vista della sezione da monte.  
Data 19.10.2015

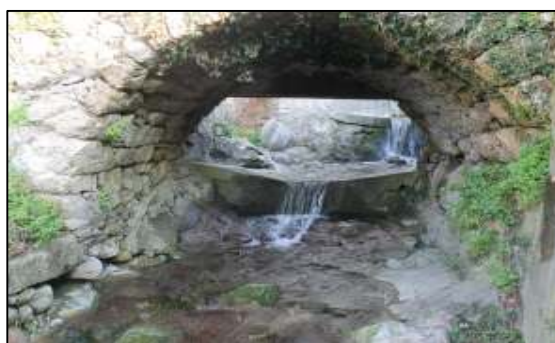
Vista della sezione da valle.  
Data 19.10.2015

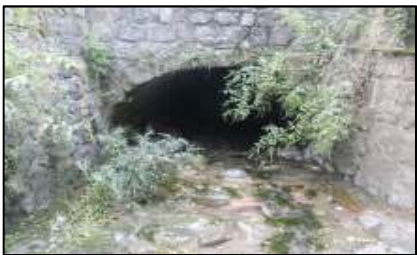
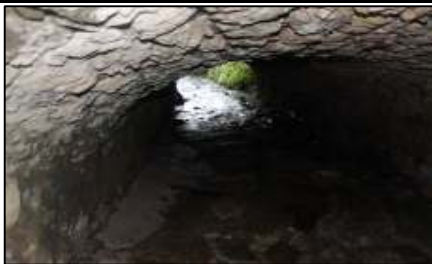
SPONDA DX A MONTE DELLA SEZIONE:	Sponda corrispondente alla muratura in cls di un'abitazione con abbondante vegetazione.				
SPONDA SX A MONTE DELLA SEZIONE:	Muratura a secco in buone condizioni. Vegetazione presente ma non abbondante.				
SPONDA DX A VALLE DELLA SEZIONE:	Tratto in galleria.				
SPONDA SX A VALLE DELLA SEZIONE:	Tratto in galleria.				
DESCRIZIONE FONDO ALVEO A MONTE DELLA SEZIONE	Fondo cementato con presenza di materiale di grosse dimensioni (max 40 cm) a valle del salto successivo alla sezione D-D.

DESCRIZIONE FONDO ALVEO IN CORRISPONDENZA DELLA SEZIONE	Fondo cementato e pulito.				
DESCRIZIONE FONDO ALVEO A VALLE DELLA SEZIONE	Fondo cementato e pulito. Alcuni tratti sono costituiti da antiche ruote di frantoio perfettamente levigate. La sezione dell'alveo è omogenea e consente un rapido deflusso dell'acqua.				
NOTE:	L'opera presenta un buono stato di conservazione. A pochi metri dall'ingresso la sezione si alza fino a 2,7 m. All'incirca in prossimità del tratto tombinato la sezione presenta una repentina riduzione (la larghezza si riduce a 2,7 m e l'altezza a 1,45 m). Poco più a monte la parete in sponda dx è interrotta e si presenta uno scavo in pietrame e terriccio per il collegamento di uno scarico.				
<b>Fotografie</b>

Vista della sezione da monte. Data 19.10.2015			Vista verso valle dall'interno della galleria. Data 19.10.2015

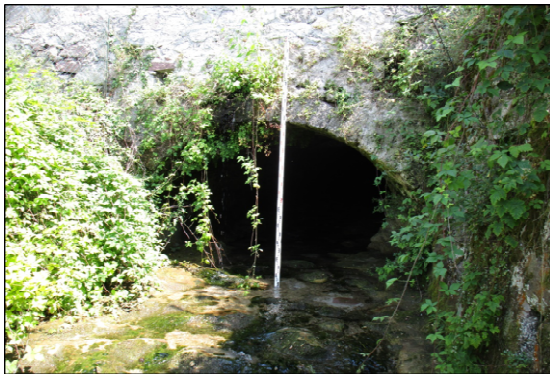
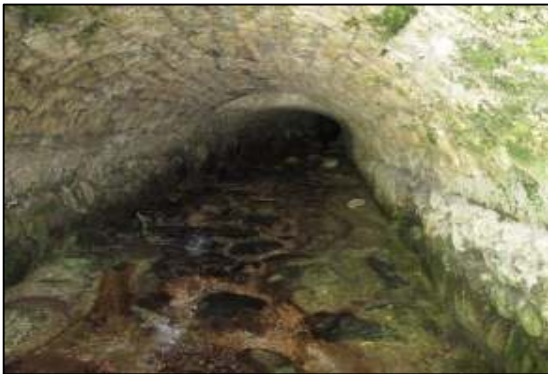
SPONDA DX A MONTE DELLA SEZIONE:	Tratto in galleria.				
SPONDA SX A MONTE DELLA SEZIONE:	Tratto in galleria.				
SPONDA DX A VALLE DELLA SEZIONE:	Muratura a secco con abbondante vegetazione (arbusti).				
SPONDA SX A VALLE DELLA SEZIONE:	Muratura in buone condizioni.				
DESCRIZIONE FONDO ALVEO A MONTE DELLA SEZIONE	Fondo cementato con sporadica presenza di ciottoli.				
DESCRIZIONE FONDO ALVEO IN CORRISPONDENZA DELLA SEZIONE	Fondo cementato e pulito.				
DESCRIZIONE FONDO ALVEO A VALLE DELLA SEZIONE	Fondo cementato e pulito. Poco più a valle la sezione si riduce a causa della rilevante presenza di vegetazione arbustiva.

Vista della sezione da valle. Data 06.10.2015			Vista verso monte dell'interno della galleria. Data 06.10.2015

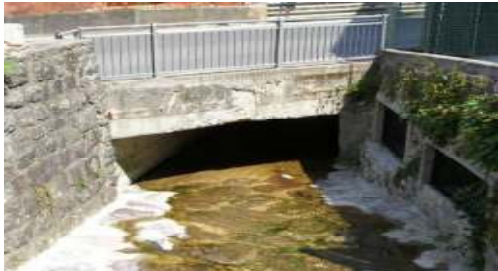
SPONDA DX A MONTE DELLA SEZIONE:	presenza di muro d'argine. Sistemata recentemente			
	Assenza di vegetazione in alveo; presenza di griglia del canale di by-pass delle portate liquide.			
SPONDA SX A MONTE DELLA SEZIONE:	buone condizioni			
	presenza di muro d'argine. Sistemata recentemente			
SPONDA DX A VALLE DELLA SEZIONE:	Sponda in muratura a secco in discrete condizioni.			
	ottimo stato di conservazione. Di recente realizzazione.			
SPONDA SX A VALLE DELLA SEZIONE:	presenza di muro d'argine. Sistemata recentemente

ottimo stato di conservazione. Di recente realizzazione.			
DESCRIZIONE FONDO ALVEO A MONTE DELLA SEZIONE	Fondo in cls rivestito con massi e pietrame.			
DESCRIZIONE FONDO ALVEO IN CORRISPONDENZA DELLA SEZIONE	Fondo pulito e in ottimo stato di conservazione.			
DESCRIZIONE FONDO ALVEO A VALLE DELLA SEZIONE	come sopra			
NOTE:	L'opera presenta un'ottimo stato di conservazione. La realizzazione della griglia e del canale di by pass rappresenta un tassello importante a favore di sicurezza per la parte terminale della conoide.			
<b>Fotografie</b>

<p><b>Vista della sezione verso valle.</b> Data 19.10.2015</p>
