# COMUNE DI PISOGNE

## CONOIDE DEL TORRENTE TUFERE DI GOVINE (PISOGNE, BS) PROPOSTA DI RIPERIMETRAZIONE E RICLASSIFICAZIONE (ai sensi della DGR IX/2616/11) RELAZIONE TECNICA

Pisogne, aprile 2016

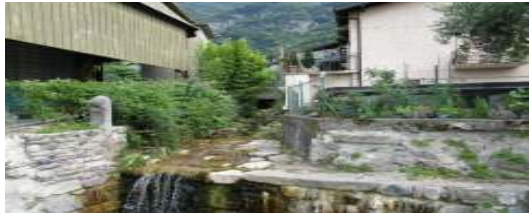
<p><b>Vista verso monte dal ponte.</b> Data 19.10.2015</p>

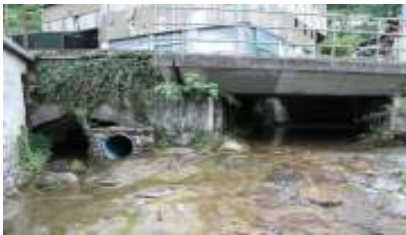
SPONDA DX A MONTE DELLA SEZIONE:	presenza di muro d'argine in ottimo stato di conservazione			
	Assenza di vegetazione e pulito recentemente			
SPONDA SX A MONTE DELLA SEZIONE:	presenza di muro d'argine in ottimo stato di conservazione			
	Assenza di vegetazione e pulito recentemente			
SPONDA DX A VALLE DELLA SEZIONE:	come sopra			
SPONDA SX A VALLE DELLA SEZIONE:	come sopra			
	Vegetazione limitata.			
DESCRIZIONE FONDO ALVEO A MONTE DELLA SEZIONE	Fondo cementato con rivestimento di massi e pietrame.			
DESCRIZIONE FONDO ALVEO IN CORRISPONDENZA DELLA SEZIONE	Come a monte.

DESCRIZIONE FONDO ALVEO A VALLE DELLA SEZIONE	Fondo cementato con presenza di alcuni blocchi di grosse dimensioni (max. 50 cm).			
NOTE:	L'opera presenta un'ottimo stato di conservazione. Ben visibile risulta l'uscita del canale scolmatore realizzato nell'ambito degli ultimi lavori effettuati sul Tufere (2010-2012)			
<b>Fotografie</b>

<p>Vista della sezione da valle. Data 19.10.2015</p>

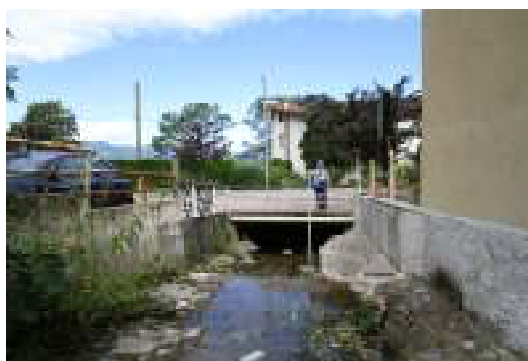
SPONDA DX A MONTE DELLA SEZIONE:	<i>presenza di muro d'argine</i> <i>Discreta presenza di vegetazione</i>
SPONDA SX A MONTE DELLA SEZIONE:	<i>presenza di muro d'argine</i> <i>Discreta presenza di vegetazione.</i>
SPONDA DX A VALLE DELLA SEZIONE:	<i>Non rilevata</i> <i>Non rilevata</i>
SPONDA SX A VALLE DELLA SEZIONE:	<i>Non rilevata</i> <i>Non rilevata</i>
DESCRIZIONE FONDO ALVEO A MONTE DELLA SEZIONE	Fondo cementato con presenza di massi di varie dimensioni (max. 40 cm).
DESCRIZIONE FONDO ALVEO IN CORRISPONDENZA DELLA SEZIONE	Fondo cementato e pulito.
DESCRIZIONE FONDO ALVEO A VALLE DELLA SEZIONE	Fondo cementato e pulito.
NOTE:	<i>Sezione di chiusura e ingresso tratto tombinato terminale.</i>

Vista della sezione da monte.  
Data 19.10.2015

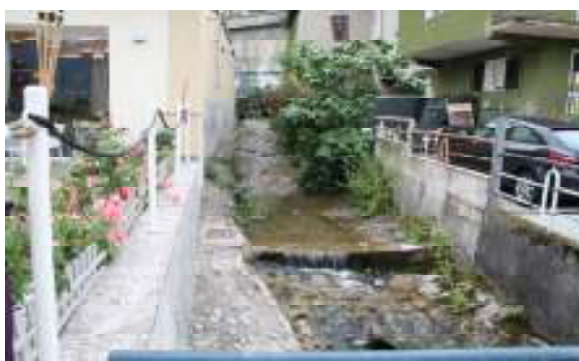
Vista dalla sezione vs. monte.  
Data 19.10.2015
