**TORRENTE LOC. TERZANA PISOgne BRESCIA INTERVENTO 3.  
MITIGAZIONE DEL RISCHIO IDRAULICO DEL TORRENTE TROBIOLO PER L'AREA  
AD ELEVATO RISCHIO IDROGEOLOGICO DI PISOgne CHE INTERESSA  
L'ABITATO, LE INFRASTRUTTURE STRATEGICHE E STORICHE**

**PROGETTO DI FATTIBILITA' TECNICO ECONOMICA**

**RELAZIONE IDRAULICA**

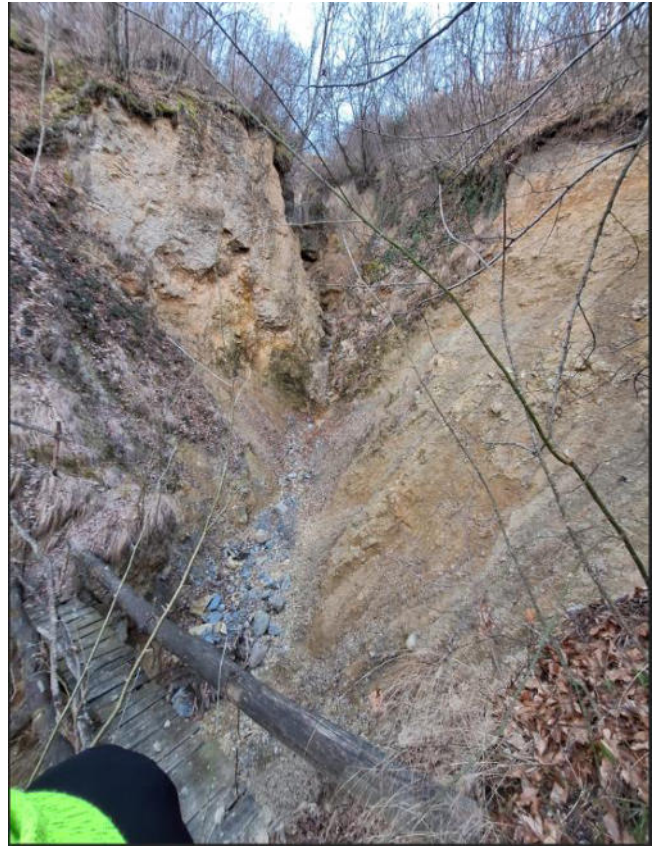
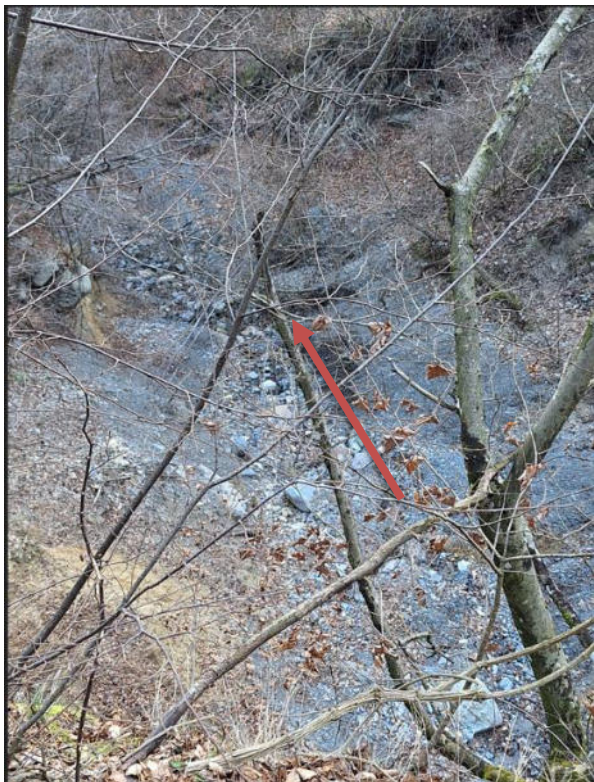
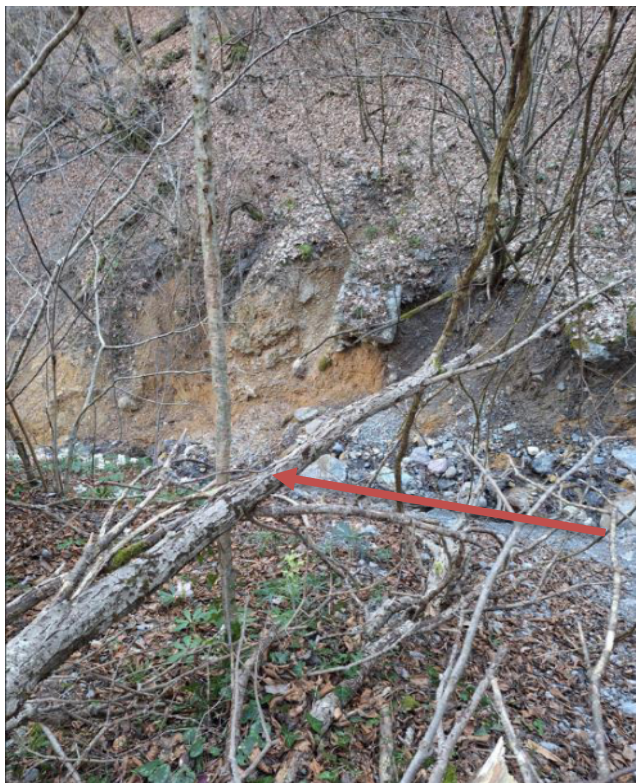
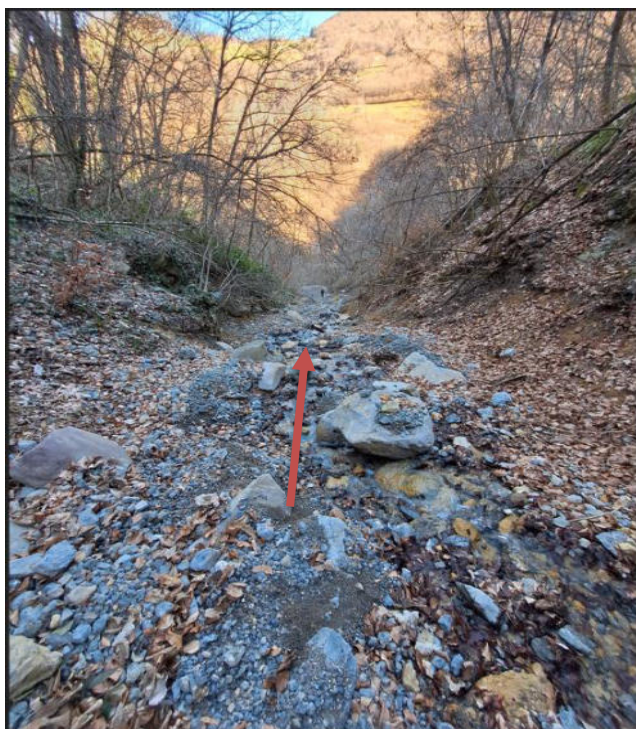
asta torrentizia erosa nelle prossimità del ponticello con evidenti solcature e deposito di materiale nella parte bassa. Il sedime dell'alveo ha trovato la sua conformazione naturale. Presenza di vegetazione arbustiva spontanea incolta in destra e sinistra. Nicchia di frana in sinistra in corrispondenza circa della zona di deposito.

In base ai sopralluoghi effettuati, è emerso che la principale criticità dell'asta nel tratto in esame è, rappresentata dall'erosione che inizia appena sopra il ponticello in legno. Tale criticità è dovuta all'assenza di opere trasversali quali briglie (oggi il tratto interessato ha trovato un suo profilo di equilibrio) e, quelle in passato realizzate sono state divelte. La presenza di fenomeni di erosione o deposito all'interno dell'alveo fluviale costituisce una condizione di criticità idraulica, in quanto può determinare l'innescio di movimenti franosi nei tratti di versante a monte e, al contempo, generare rischi idraulici a valle dovuti all'innalzamento del fondo alveo. In tale contesto si rende necessario il ripristino delle condizioni di equilibrio morfodinamico del corso d'acqua, attraverso interventi di sistemazione d'alveo e, più in generale, di sistemazione dei versanti. Le sistemazioni d'alveo si configurano come opere puntuali, finalizzate principalmente al controllo della velocità della corrente e all'incremento della resistenza all'erosione del fondo e delle sponde. La riduzione della velocità della corrente rappresenta uno degli obiettivi principali degli interventi in alveo ed è conseguita mediante la diminuzione della pendenza longitudinale del fondo. Tale situazione viene realizzata con sistemi a gradinata che replicano il profilo di equilibrio creatosi nel tempo, sistemi costituiti da briglie/soglie. Le briglie determinano un innalzamento del profilo di fondo a monte che contribuisce alla stabilizzazione delle sponde e, hanno (in questo caso) anche la funzione di fissare localmente la quota del fondo. Oltre alla realizzazione di nuove briglie fondate su pali vengono consolidate le briglie ancora esistenti con interventi manutentivi e, con un consolidamento con farfalle tirante (ombrelli).
