**ORDINANZA SINDACALE CONTINGIBILE E URGENTE N. 1178 DEL 23.10.2026**

**OGGETTO: S.P. 5 «Malegno – Borno – Conf. Bergamasco». Ordine di messa in sicurezza definitiva del tratto al km 13+600 (via Cirese, direzione Val di Scalve) e del tratto al km 10+050 (via Giardini, in prossimità di Villa Guidetti, centro abitato), rivolto alla Provincia di Brescia quale ente proprietario e custode della strada, a tutela della pubblica incolumità.**

## ALLEGATO A DOCUMENTAZIONE FOTOGRAFICA

## ALLEGATO B DOCUMENTAZIONE FOTOGRAFICA

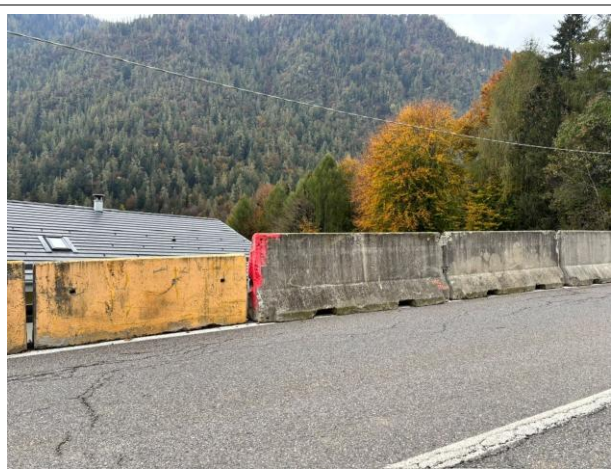
6. successivamente alla richiesta la Provincia si è limitata a collocare sul margine della carreggiata, elementi prefabbricati in calcestruzzo del tipo «New Jersey», senza ripristinare né sostituire la barriera di sicurezza e senza fornire al Comune alcun riscontro scritto né l'esito del sopralluogo richiesto; non risulta, né è stato comunicato a questo Ente, che detti elementi siano stati collocati sulla base di un progetto del dispositivo di ritenuta recante l'individuazione della classe di contenimento e delle modalità di installazione, né che ne sia stata attestata la corretta installazione;

*Foto A.2 – Stato attuale: accostamento di elementi «New Jersey» di diversa tipologia, con discontinuità tra gli elementi; sullo sfondo, la copertura del fabbricato sottostante.*

a) **km 13+600 (via Cirese):** ripristinare la funzione di ritenuta sull'intera estesa interessata mediante un dispositivo di ritenuta di classe adeguata, progettato e installato in conformità al D.M. 18 febbraio 1992, n. 223, al D.M. 21 giugno 2004 e al D.M. 28 giugno 2011, assicurando la protezione del fabbricato e delle aree sottostanti; la rimozione dei componenti divelti e dei presidi provvisori avviene contestualmente o successivamente all'installazione, sotto segnalamento di cantiere;

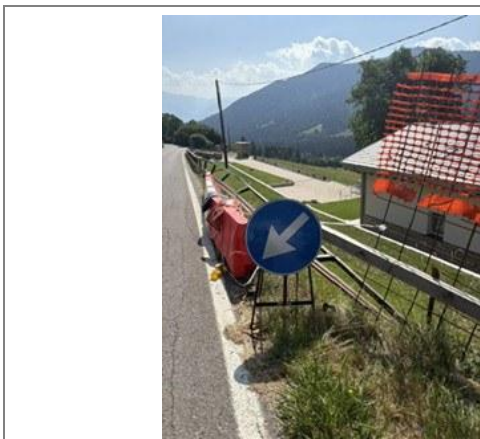
4. in corrispondenza del km 13+600, procedendo in direzione Val di Scalve, la barriera laterale metallica di sicurezza, già divelta una prima volta in data 25 agosto 2024, ancora ad oggi non risulta ripristinata con interventi definitivi; il tratto presenta un rilevante dislivello verso valle e, immediatamente al di sotto della carreggiata, insistono un fabbricato e le relative aree pertinenziali, esposti al rischio di fuoriuscita di veicoli;

*Foto A.3 – Stato al 5 agosto 2026: barriera metallica divelta e barriere plastiche mobili sul ciglio (nota prot. n. 7996, foto 1).*

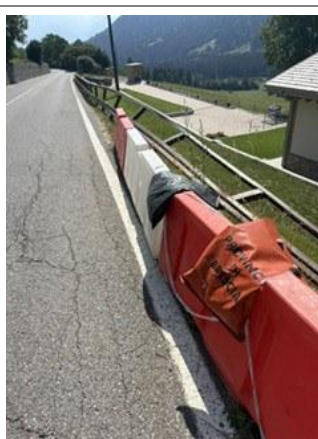
*Foto A.4 – Stato al 5 agosto 2026: presidio provvisorio e componenti del guard-rail rovesciati lungo il versante (nota prot. n. 7996, foto 3).*

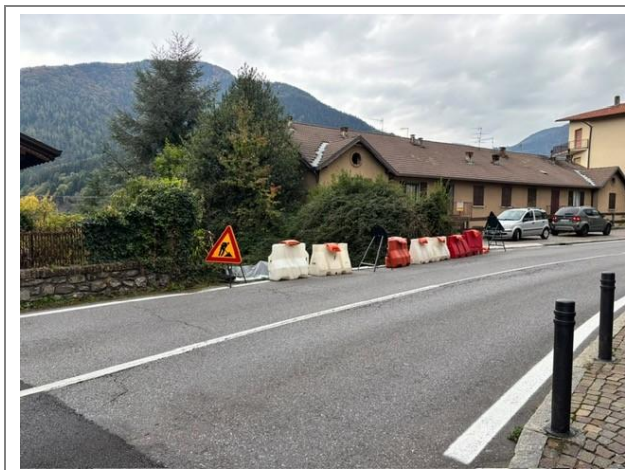
7. in corrispondenza del km 10+050, all'interno del centro abitato e in prossimità di Villa Guidetti, a seguito dell'evento meteorologico di fine agosto 2026 si è verificato il crollo del muro di sostegno e delimitazione della carreggiata stradale quale manufatto posto al servizio esclusivo della strada;

8. a distanza di circa 7 settimane dall'evento il tratto non è stato messo in sicurezza ed è delimitato soltanto da barriere mobili in plastica, di tipo e colore diversi e in sequenza discontinua, e da segnaletica temporanea, mentre l'area del crollo è coperta da un telo (Allegato B).

*Foto B.1 – Vista d'insieme del tratto: barriere mobili in plastica di tipo e colore diversi lungo il margine della carreggiata, cartello di lavori in corso e telo a copertura dell'area del crollo; sul lato opposto, marciapiede delimitato da dissuasori.*

b) **km 10+050 (via Giardini):** ripristinare in modo stabile la funzione di delimitazione e di sostegno della carreggiata, mediante la ricostruzione del manufatto o altra soluzione tecnica equivalente individuata dalla Provincia, previa verifica della stabilità del corpo stradale e delle fondazioni e con idonea regimazione delle acque meteoriche, installando, ove richiesto dal progetto, un dispositivo di ritenuta o di protezione dei pedoni;

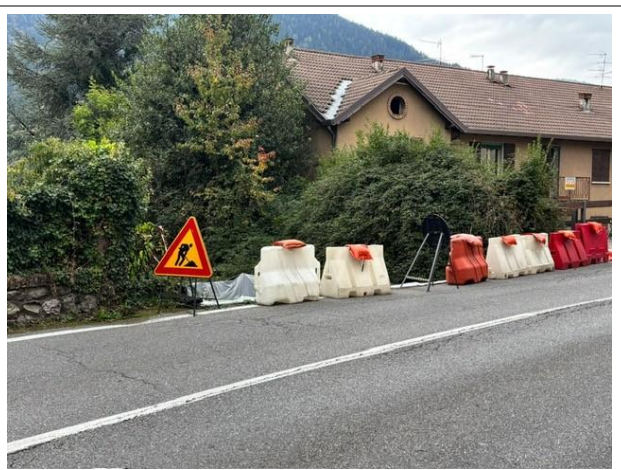
*Foto B.2 – Dettaglio: telo a copertura dell'area del crollo, adiacente al tratto superstite del muretto in pietra; barriere mobili in plastica sul margine della carreggiata.*

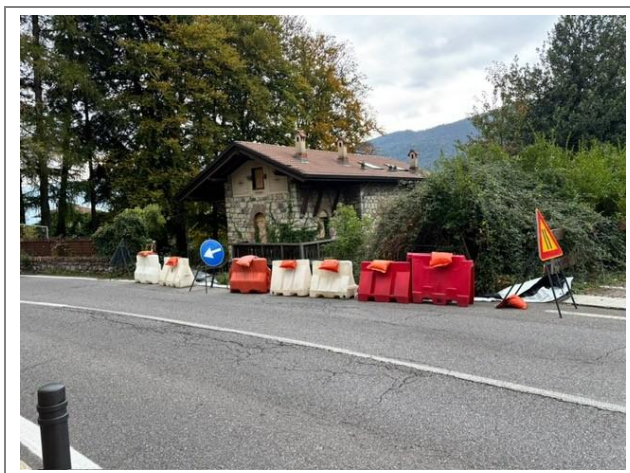
*Foto B.3 – Vista dalla direzione opposta: sequenza discontinua di barriere mobili in plastica di diversa tipologia, segnale di passaggio obbligatorio e cartello di pericolo; telo e materiali a terra in corrispondenza del crollo.*
