COMUNE DI EDOLO
Provincia di Brescia

**LAVORI DI RIFACIMENTO TRATTI DI ARGINATURA DEL TORRENTE
OGLIOLO MEDIANTE LA FORMAZIONE DI NUOVE SCOGLIERE IN
MASSI CICLOPICI E RIPRISTINO DELLE ADIACENZE PER
L'ACCESSO ALL'ALVEO - CUP: G29J21003350002**

RELAZIONE TECNICA ILLUSTRATIVA

PROGETTO DEFINITIVO

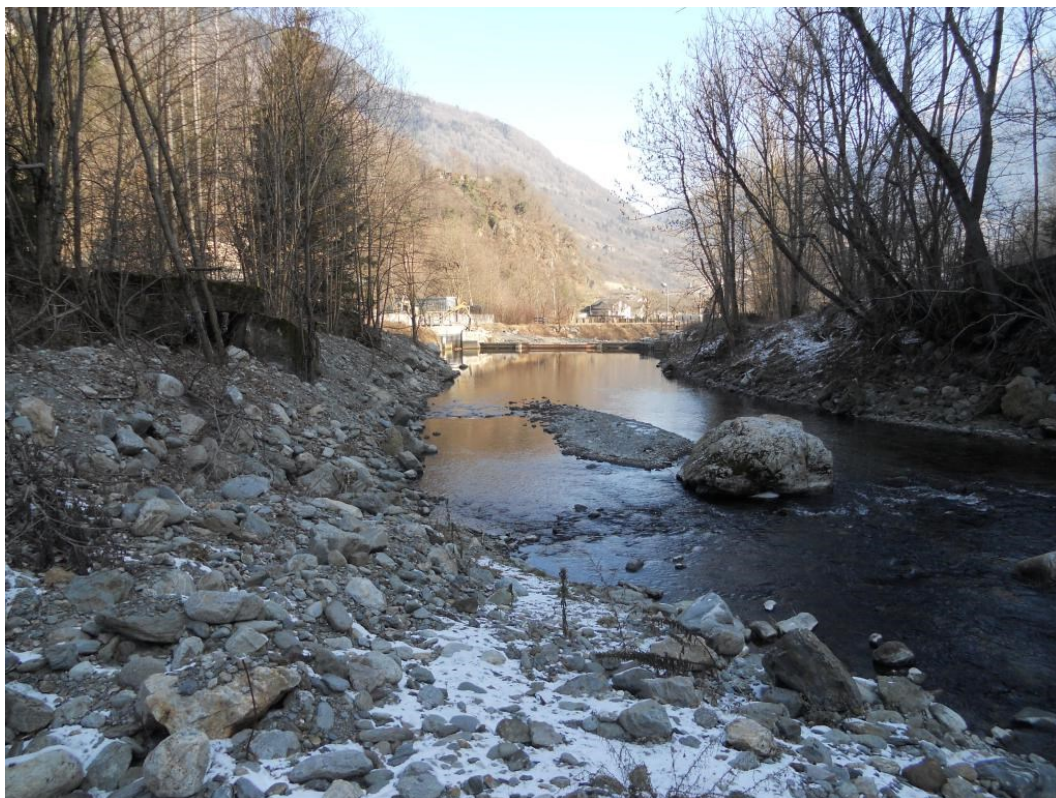
Vista opera di sbarramento centralina idroelettrica

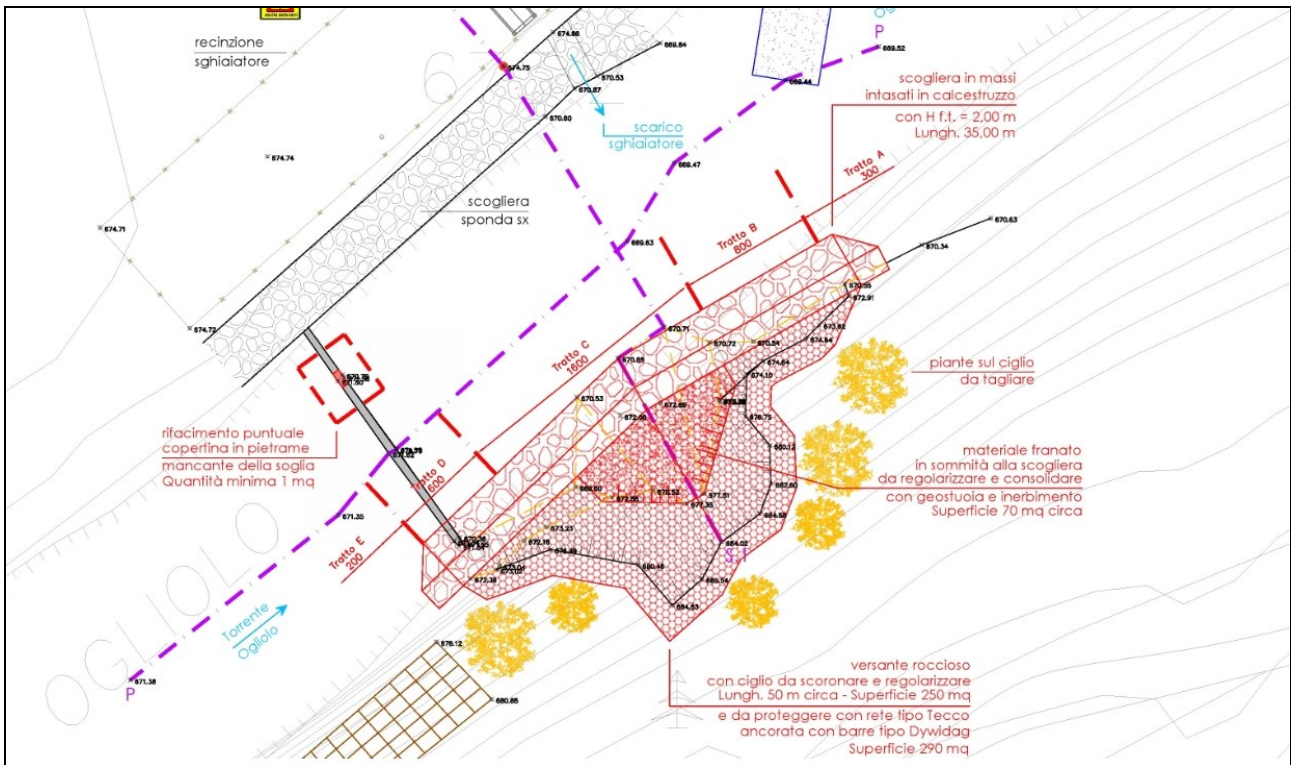
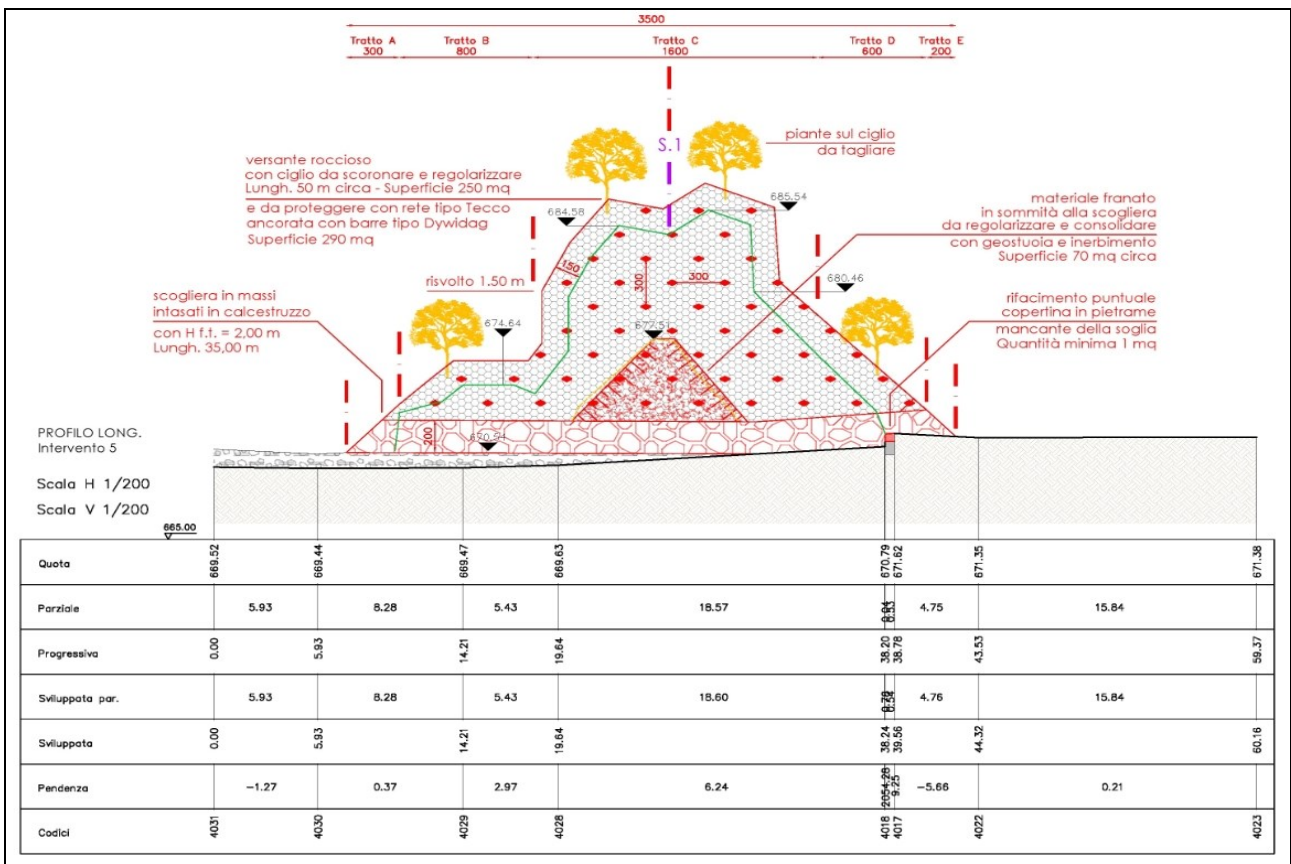
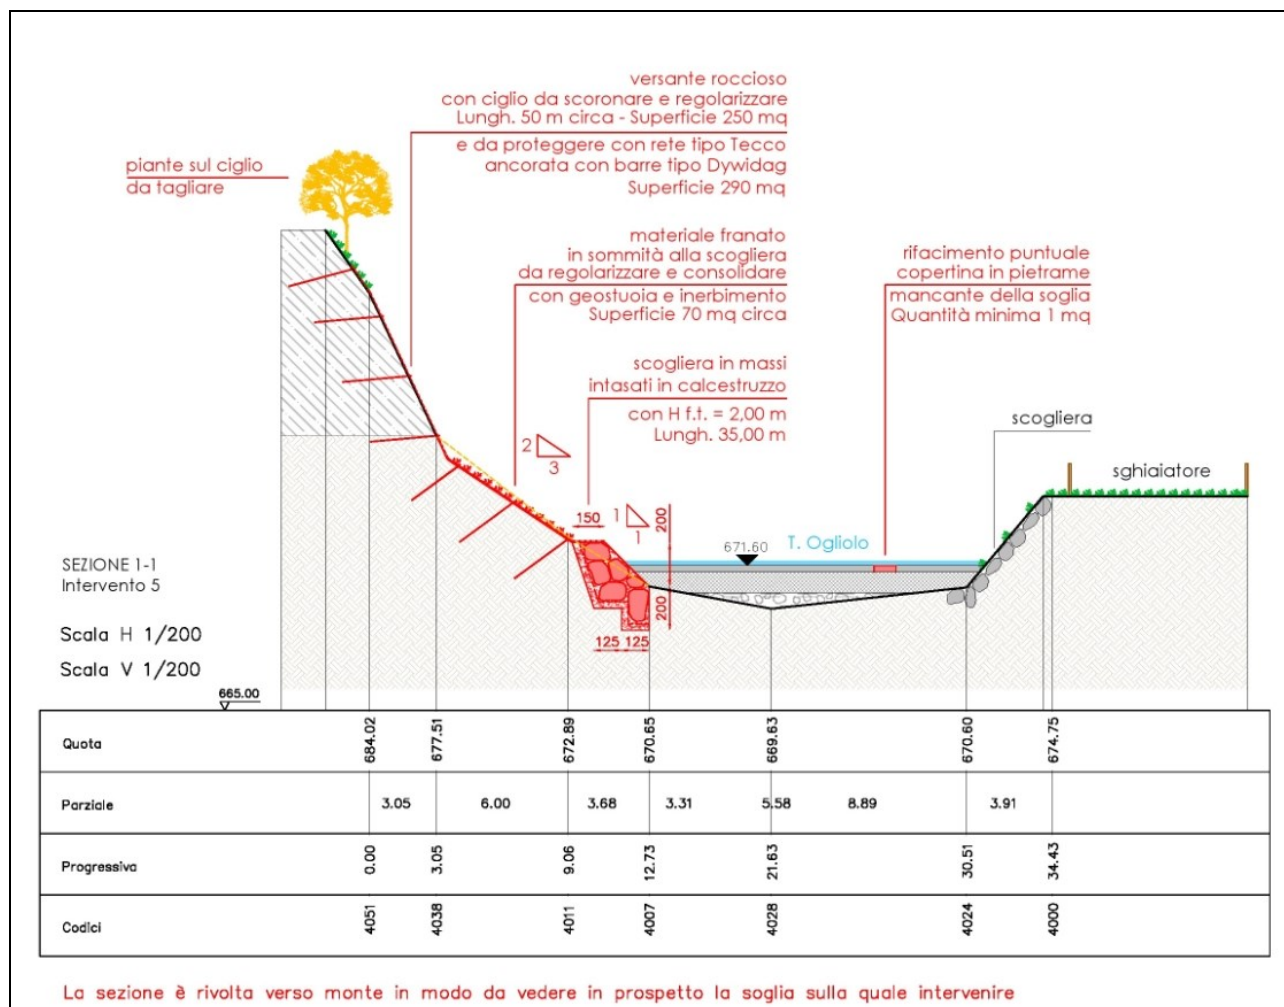
Planimetria di Progetto Intervento n. 5 – Frana in sponda destra zona sghiaiatore

- tratto di circa 35 metri in sponda destra, appena a monte e subito a valle della soglia trasversale in alveo esistente, con presenza di materiale franato accumulatosi al piede dalla parete rocciosa e ciglio frana con presenza di alberature a rischio caduta;
- tratto mancante di copertina in lastre di pietrame della soglia trasversale esistente probabilmente trascinato a valle dall'ondata di piena.

- formazione di scogliera di altezza pari a 2,00 m, da realizzare con massi ciclopici intasati in calcestruzzo, posta al piede del tratto franato di circa 35 metri in sponda destra, previo sbancamento e riprofilatura di parte del materiale depositatosi al piede della parete rocciosa. La scarpata in terra di raccordo tra la sommità della scogliera e la parete rocciosa retrostante verrà protetta e rinforzata con geostuoia e successivamente inerbita;

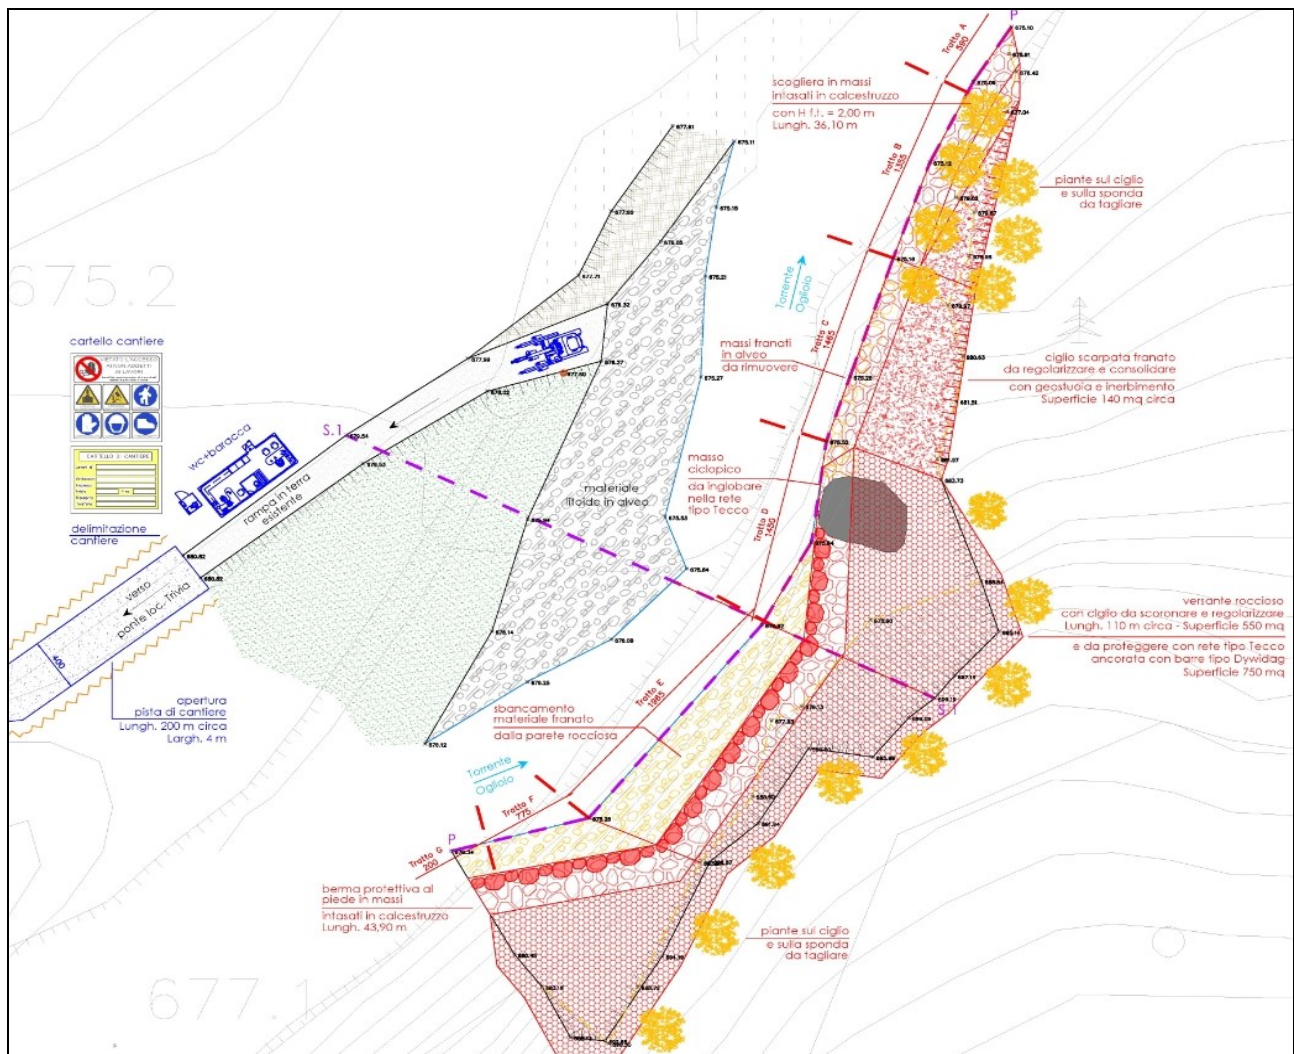
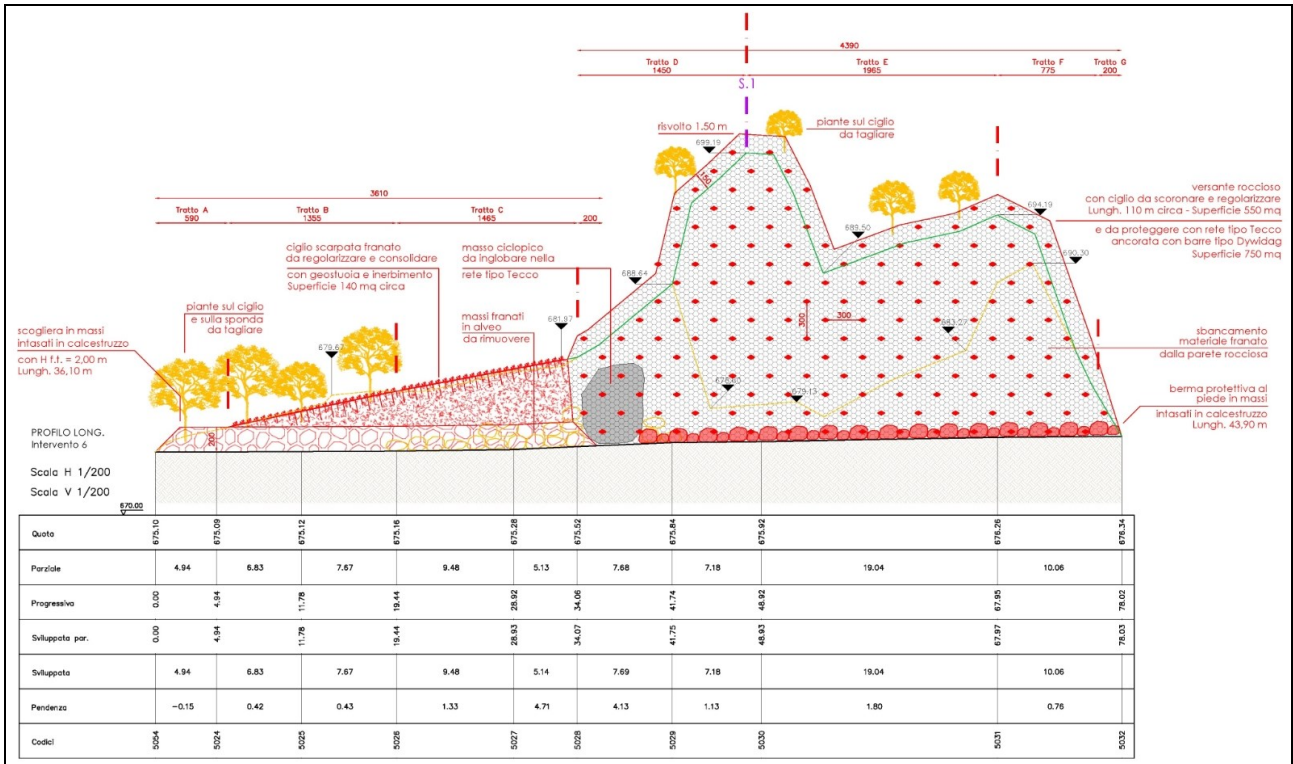
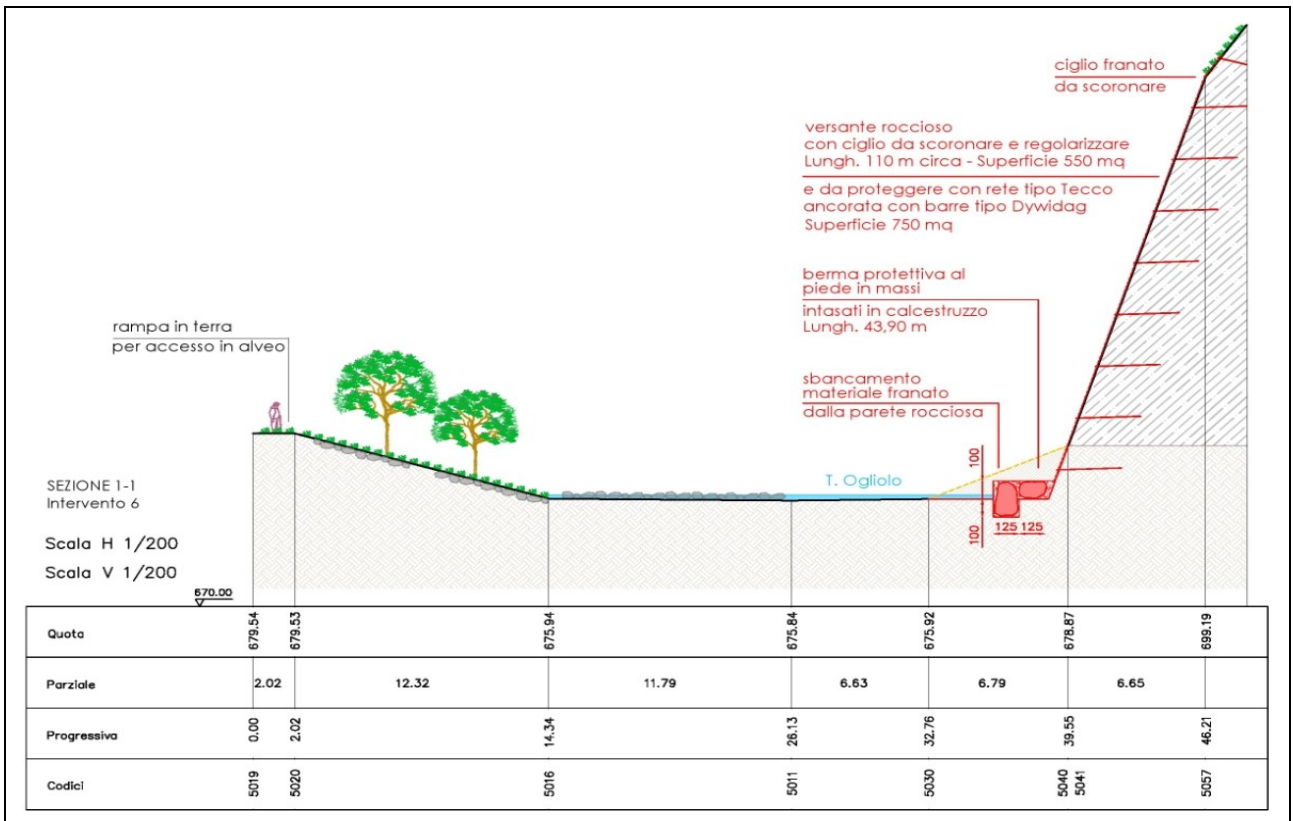
Planimetria di Progetto Intervento n. 6 – Frana in sponda destra zona a monte sbarramento centrale

- tratto di circa 44 metri in sponda destra con presenza di materiale franato accumulatosi al piede dalla parete rocciosa e ciglio frana con presenza di alberature a rischio caduta;
- tratto di circa 36 metri in sponda destra, subito a valle del precedente, con scarpata in terra erosa,

- formazione di berma protettiva di altezza pari a 1,00 m sopra il pelo dell'acqua, da realizzare con massi ciclopici intasati in calcestruzzo, posta al piede della parete rocciosa nel tratto franato di circa 44 metri in sponda destra, previo sbancamento e riprofilatura del materiale depositatosi;
- formazione scogliera di altezza pari a 2,00 m, da realizzare con massi ciclopici intasati in calcestruzzo, posta al piede del tratto di circa 36 metri in sponda destra con scarpata in terra erosa e scavernata, con creazione di scarpata in terra di raccordo tra la sommità della scogliera e il terreno superiore pianeggiante, protetta e rinforzata con geostuoia e successivamente inerbita;
- raccolta, taglio e smaltimento delle alberature schiantate presenti in alveo.

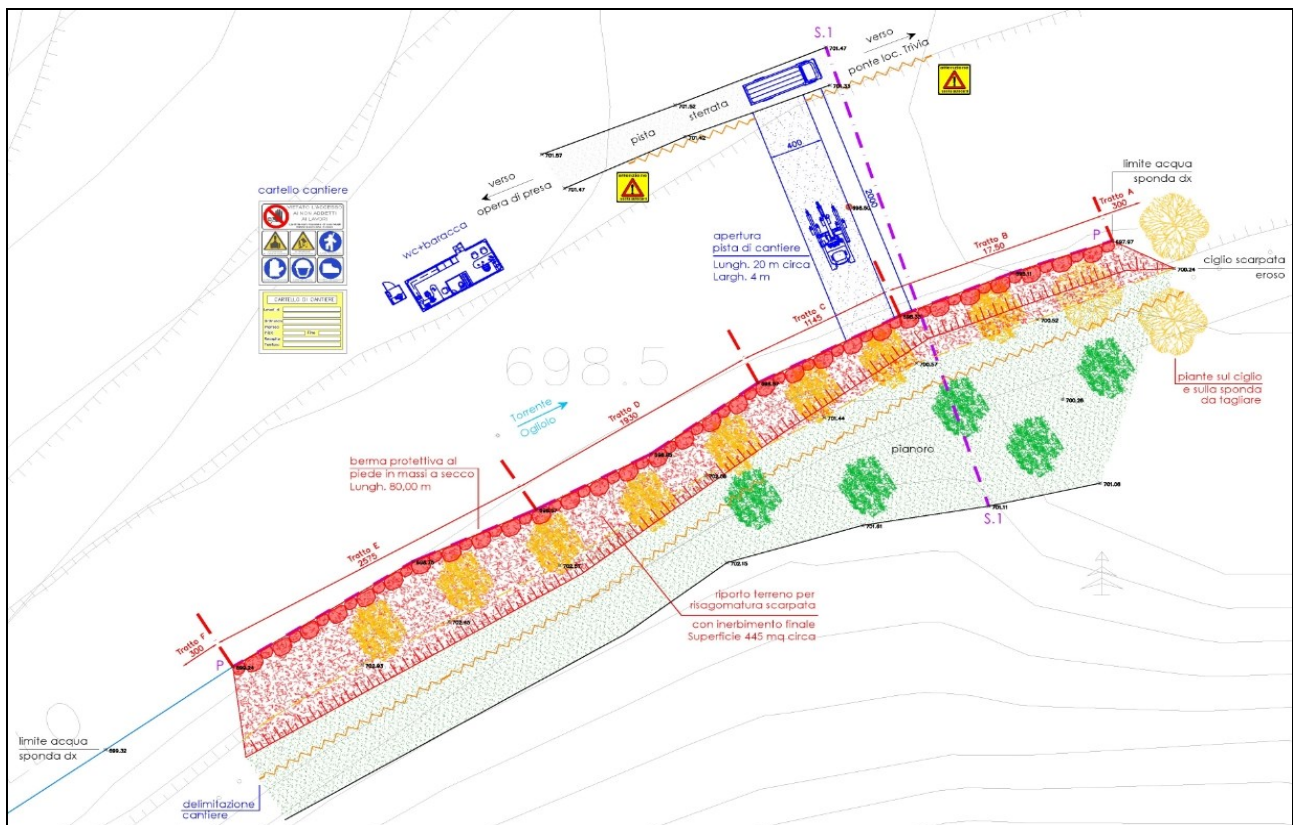
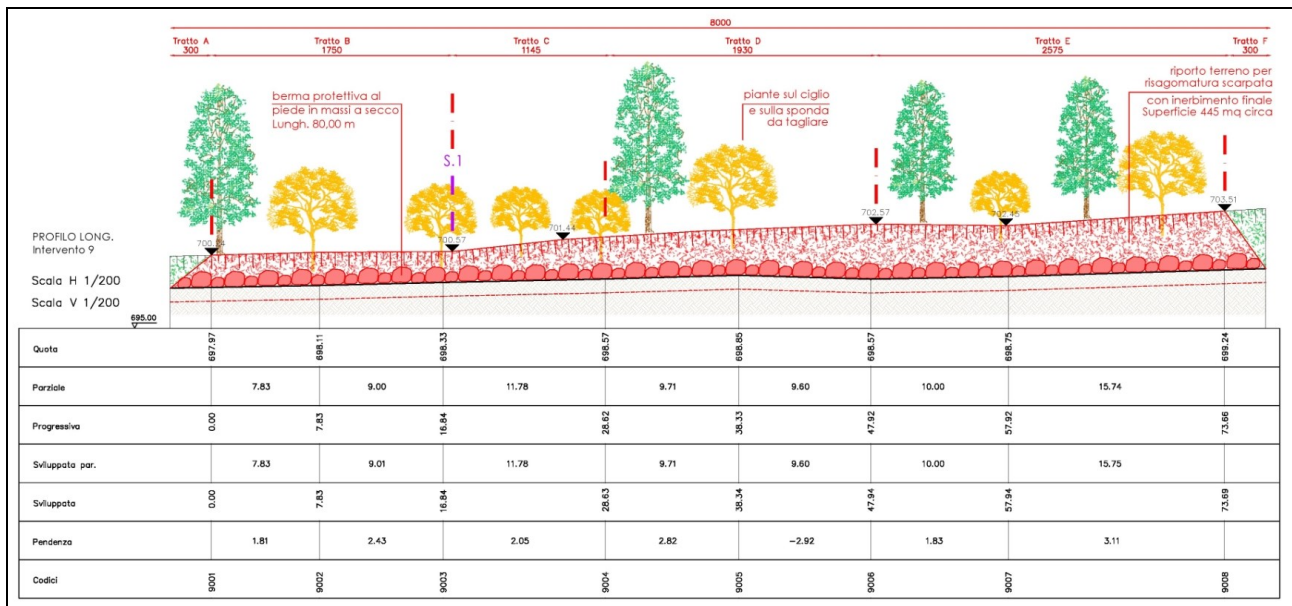
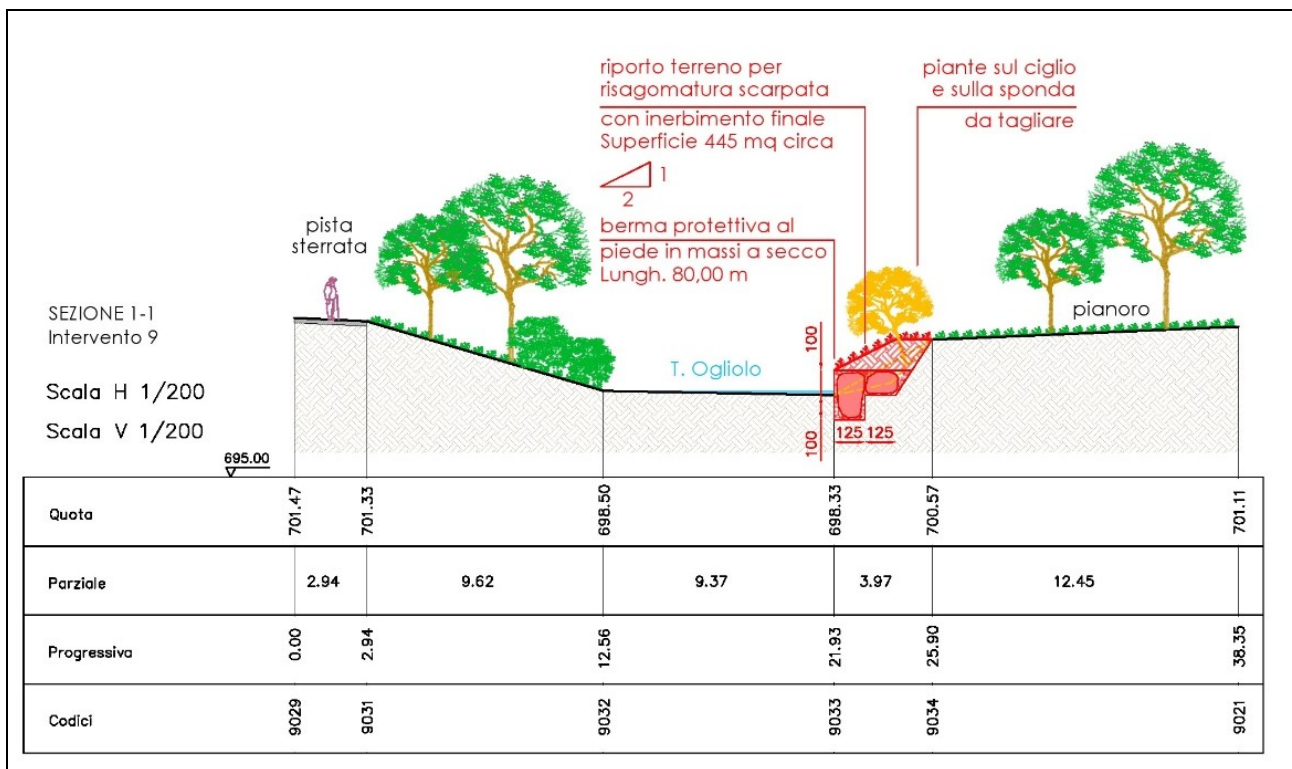
Planimetria di Progetto Intervento n. 9 – Scarpata erosa e scavernata in sponda destra zona cascina

- tratto di circa 80 metri in sponda destra con scarpata in terra erosa e scavernata;
- presenza lungo il tratto franato e nei tratti adiacenti sia di piante sul ciglio a rischio caduta che già schiantate in alveo.

- operazioni preliminari di taglio piante pericolanti presenti sul ciglio del tratto da 80 metri in sponda destra con scarpata erosa e scavernata da ripristinare;
- formazione di berma protettiva di altezza pari a 1,00 m sopra il pelo dell'acqua, da realizzare con massi ciclopici a secco adeguatamente intasati con terreno vegetale e scaglie di dimensioni minori per la chiusura degli spazi tra un masso e l'altro, posta al piede del precedente tratto con creazione di scarpata in terra di raccordo tra la sommità della berma e il pianoro superiore che, vista la pendenza con rapporto 1:2 verrà semplicemente inerbita;
- raccolta, taglio e smaltimento delle alberature schiantate presenti in alveo nel tratto in oggetto e a monte e a valle dello stesso.
