COMUNE DI INCUDINE

**Lavori di MANUTENZIONE STRAORDINARIA PER IL RIPRISTINO DELLA  
FUNZIONALITÀ IDRAULICA DEL TORRENTE VALLE MORIANA.**

**PROGETTO FATTIBILITÀ TECNICA ED ECONOMICA**

**RELAZIONE GENERALE**

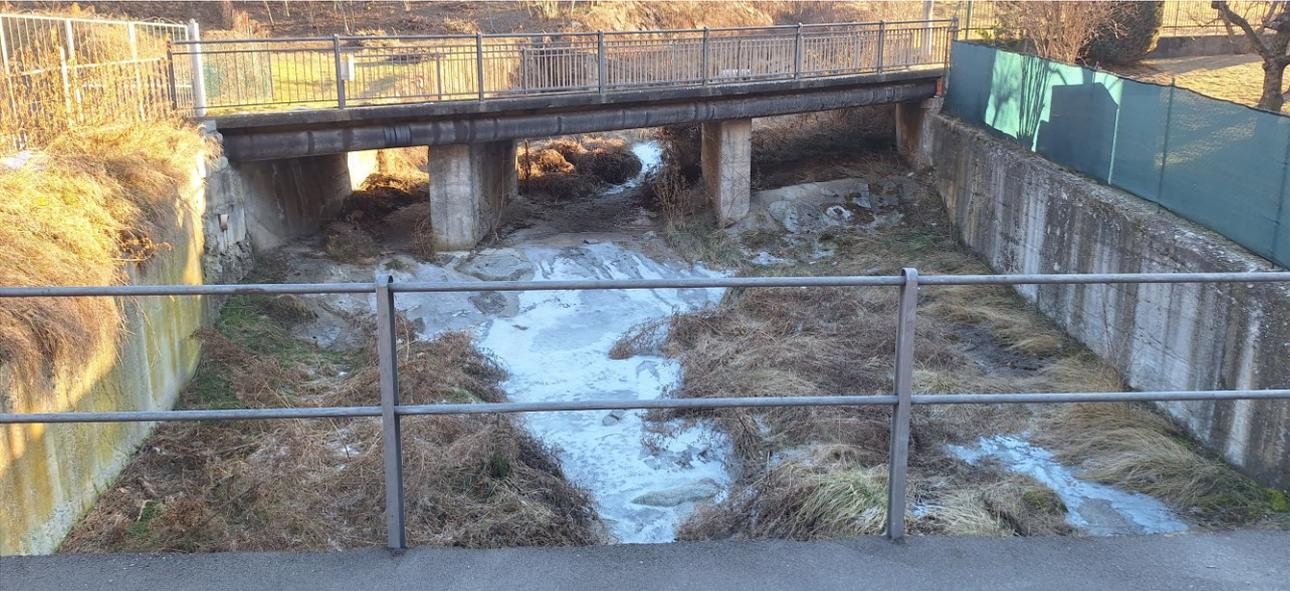
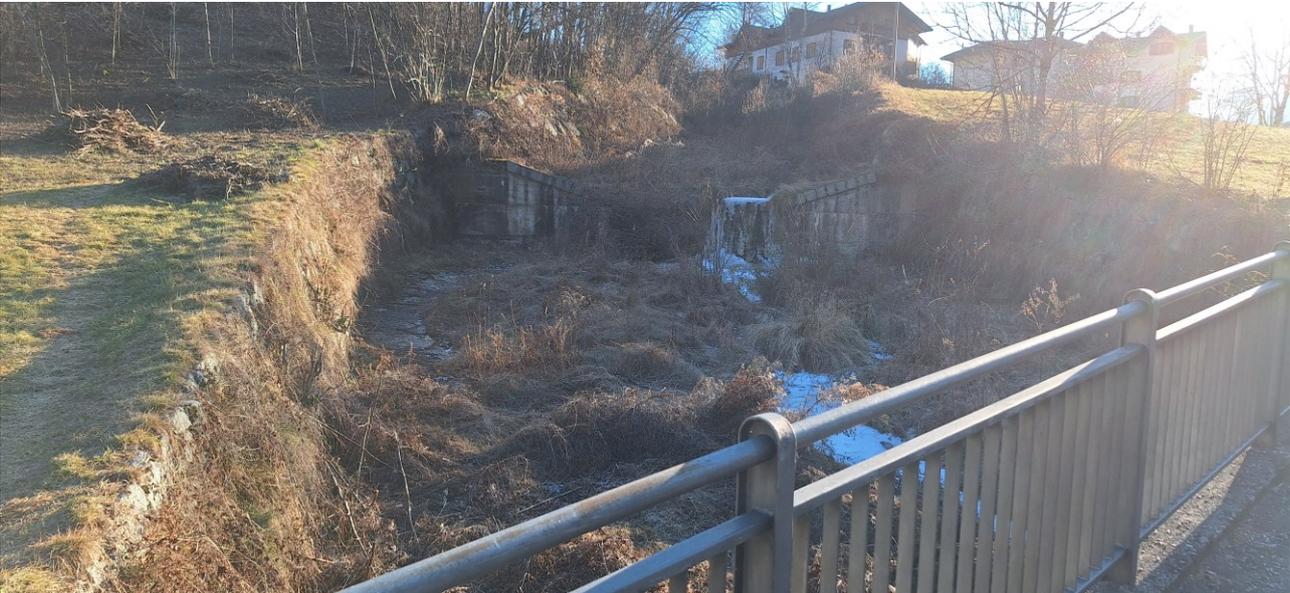
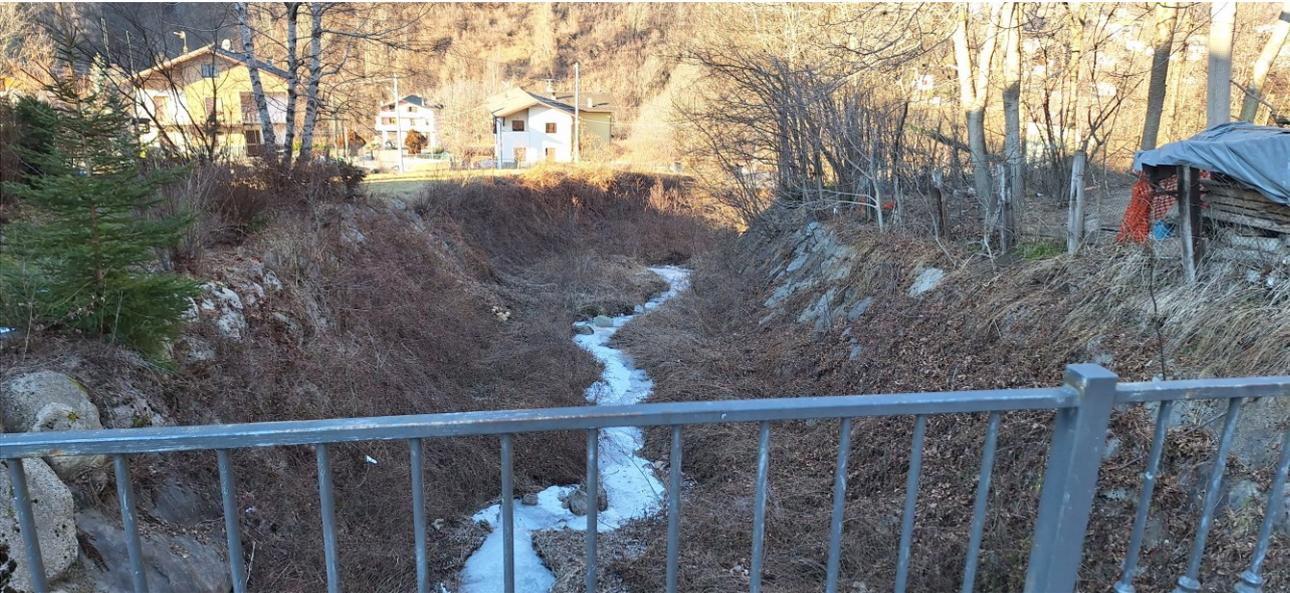
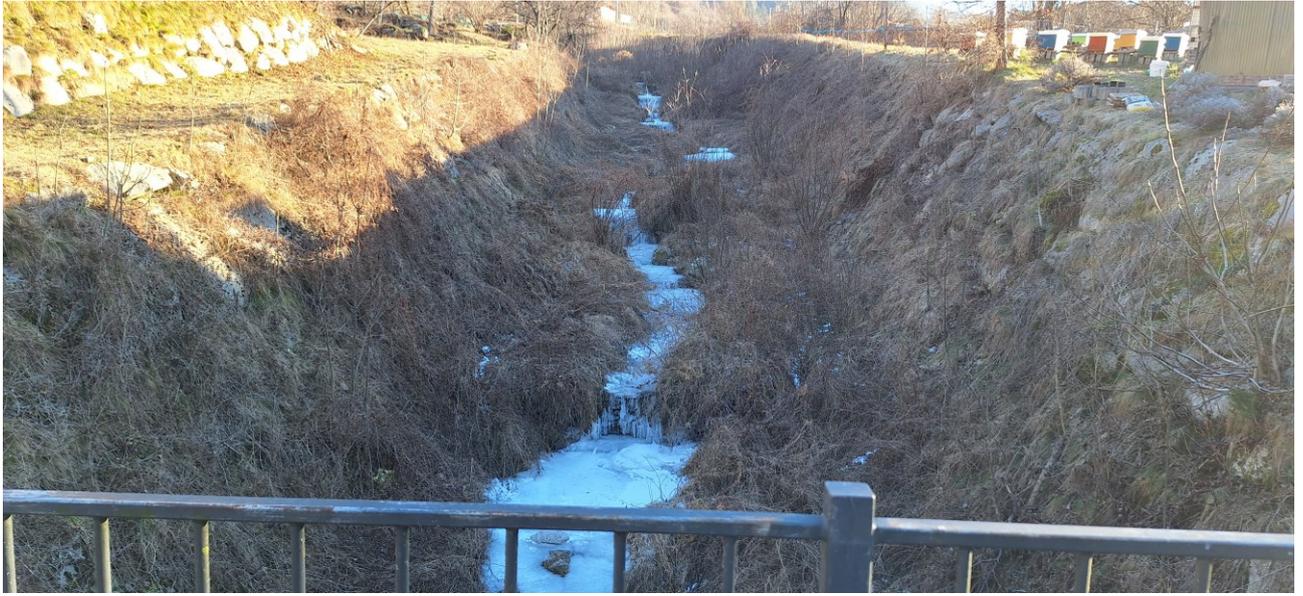
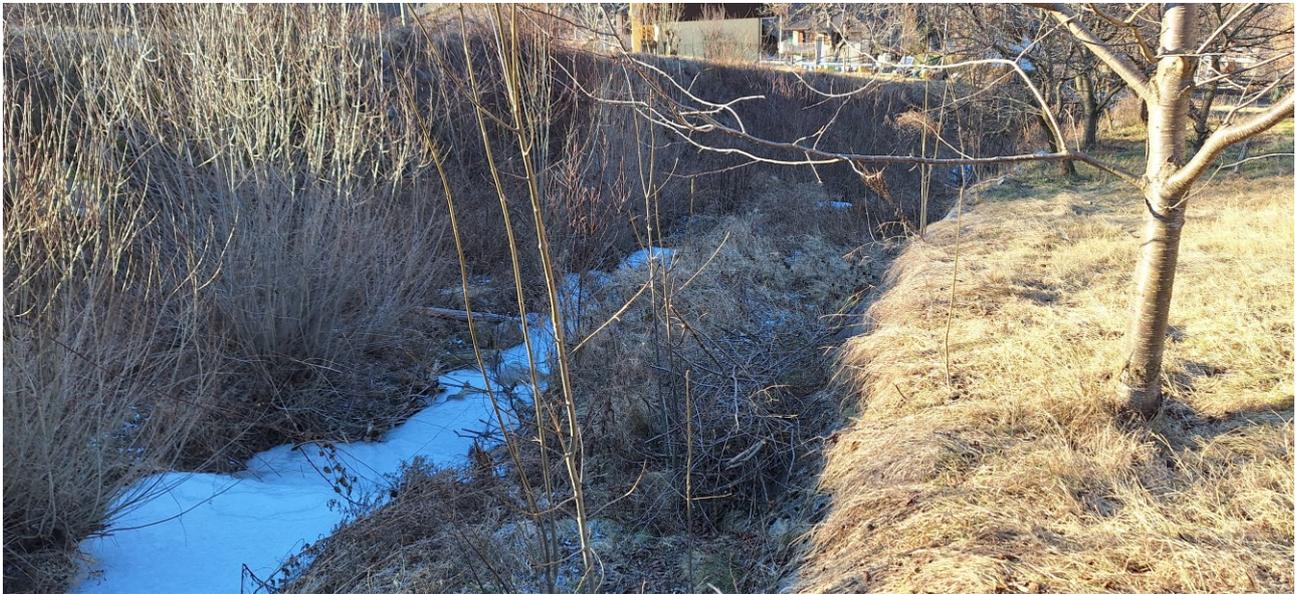
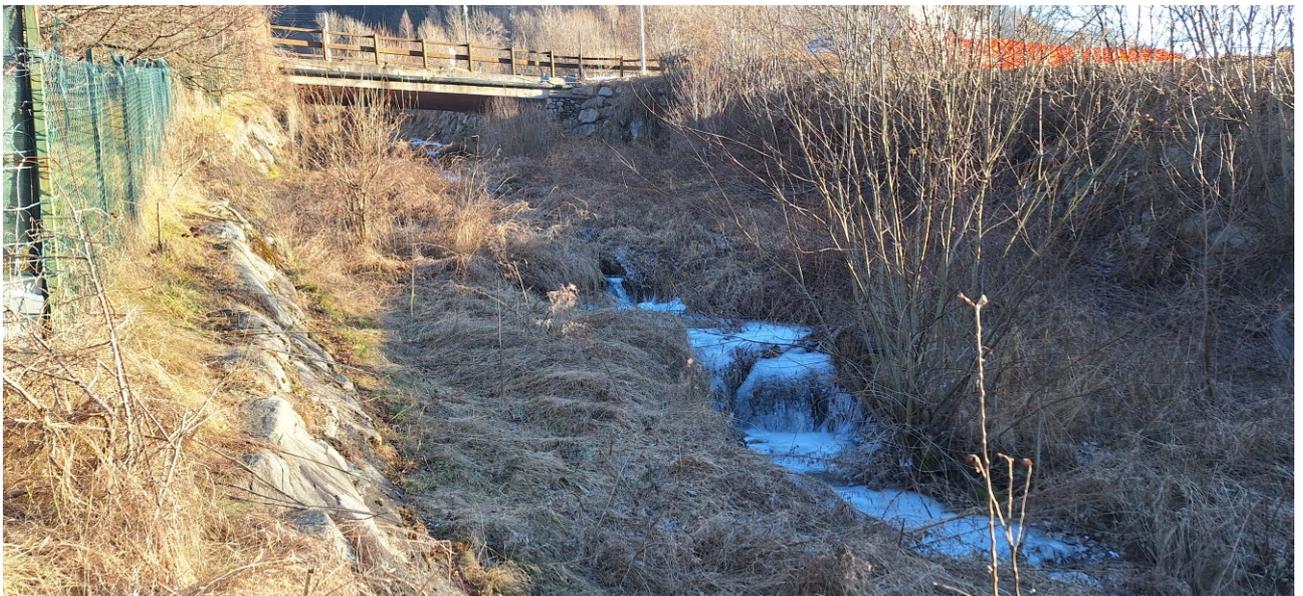
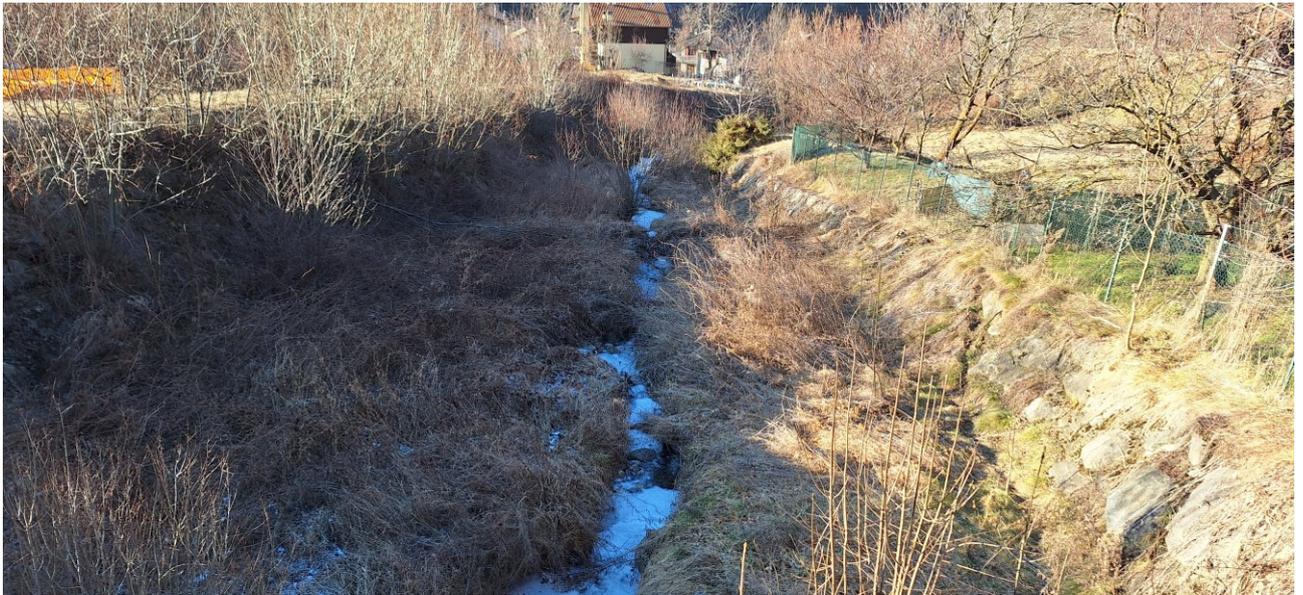
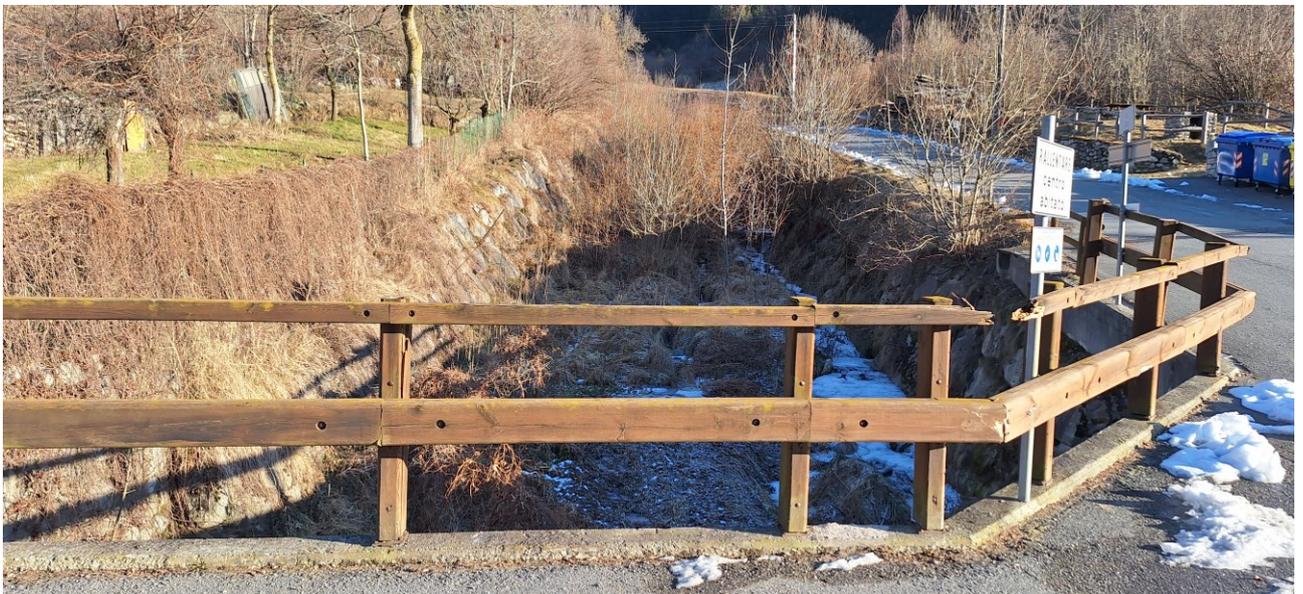
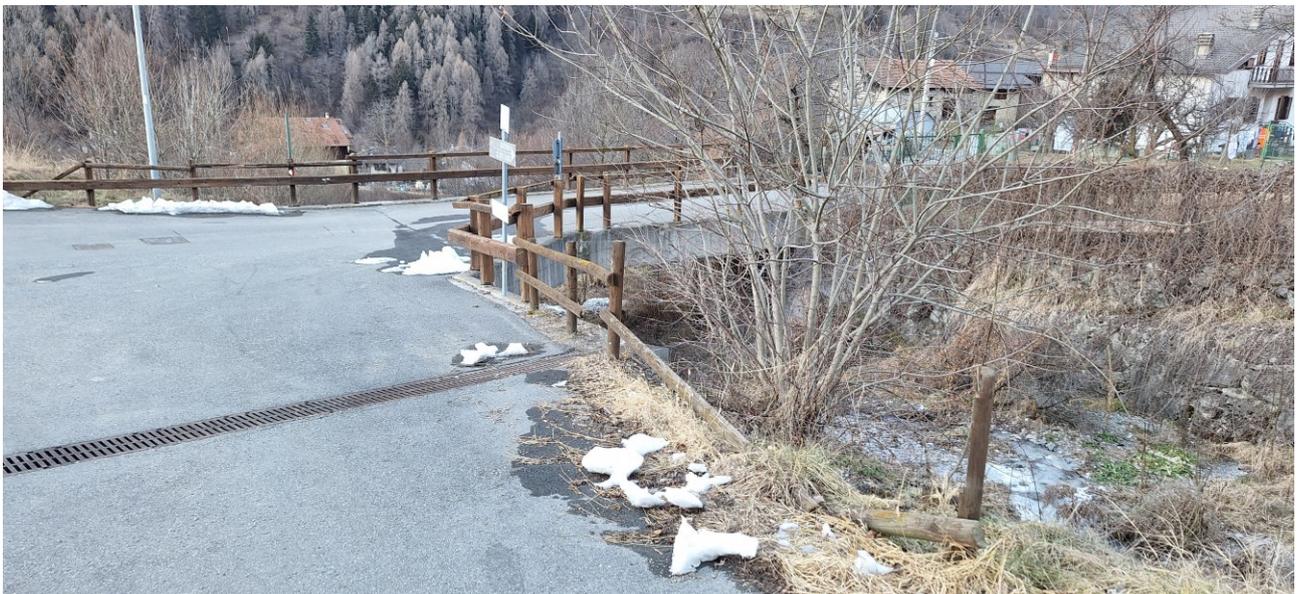
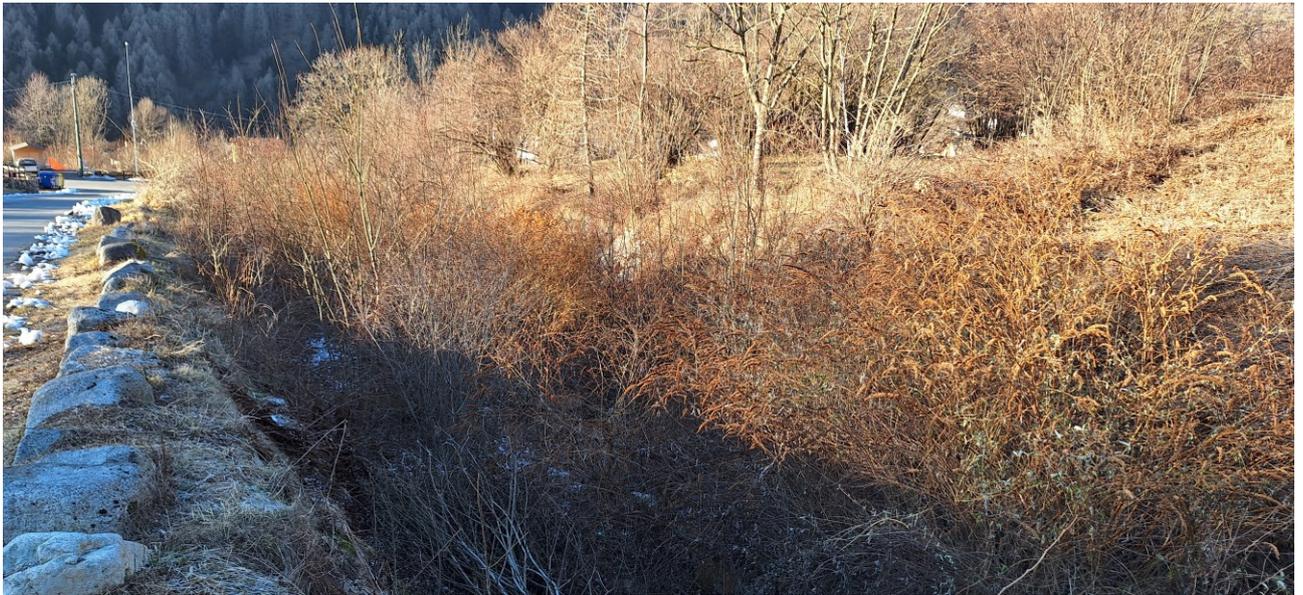
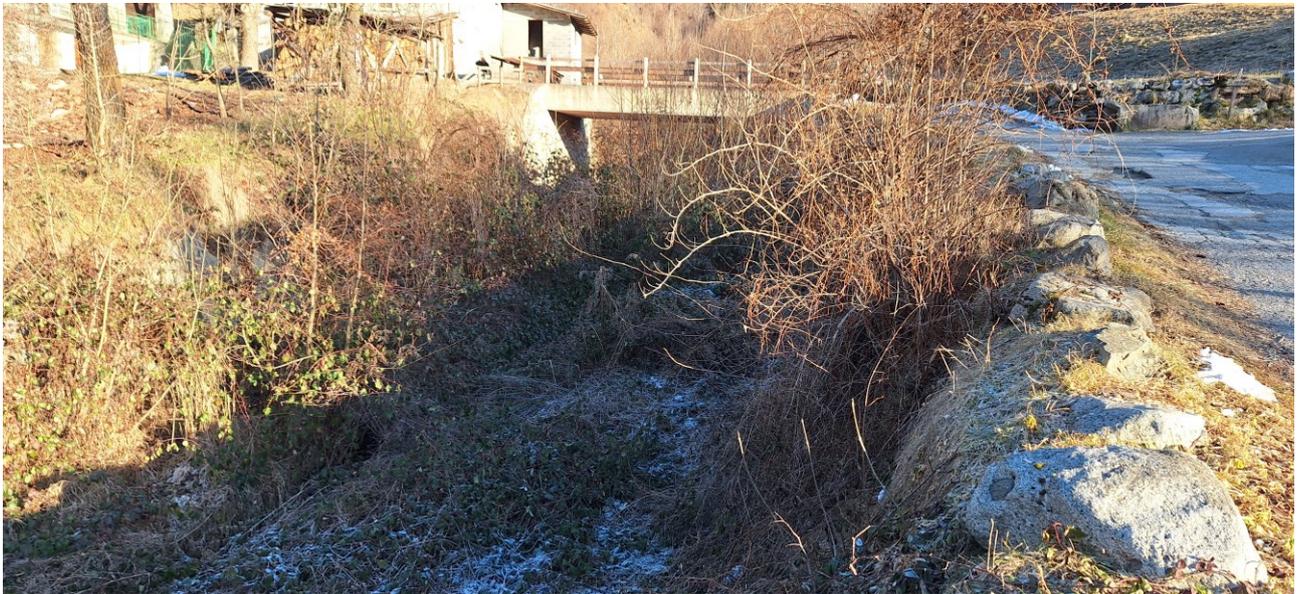
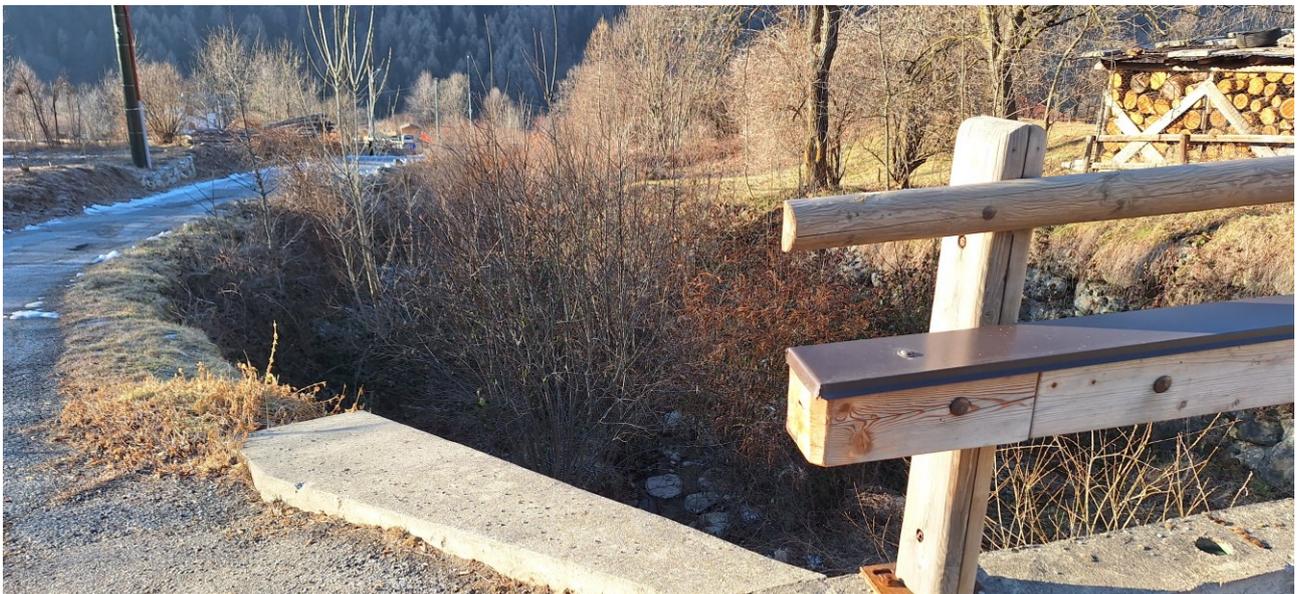
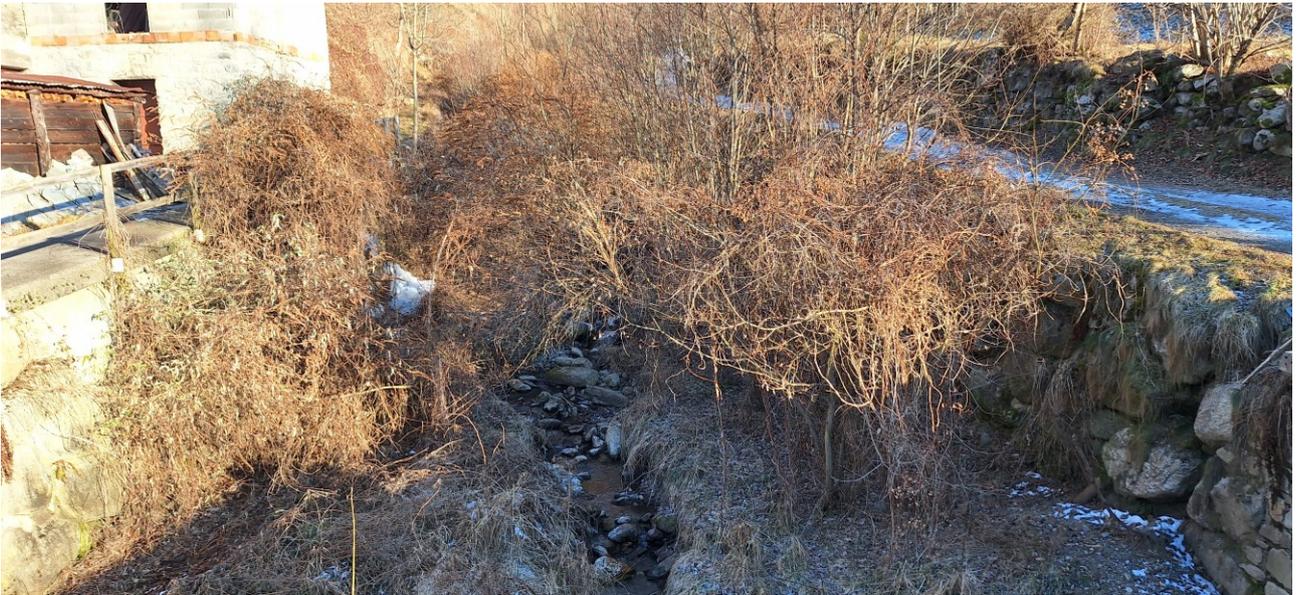
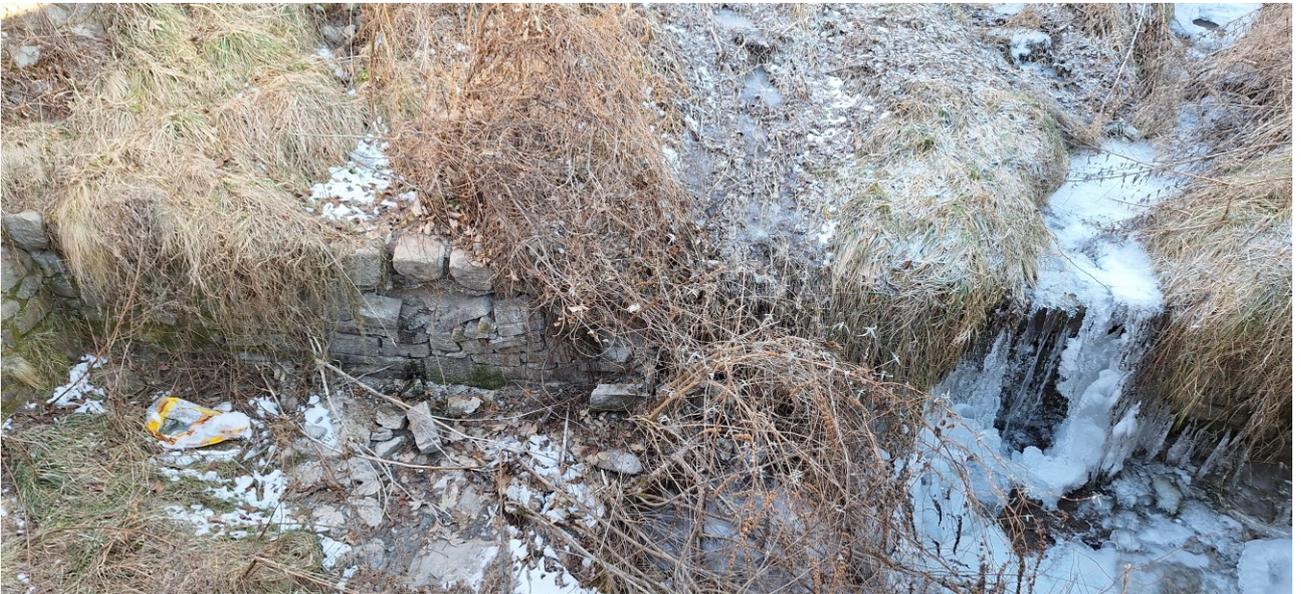
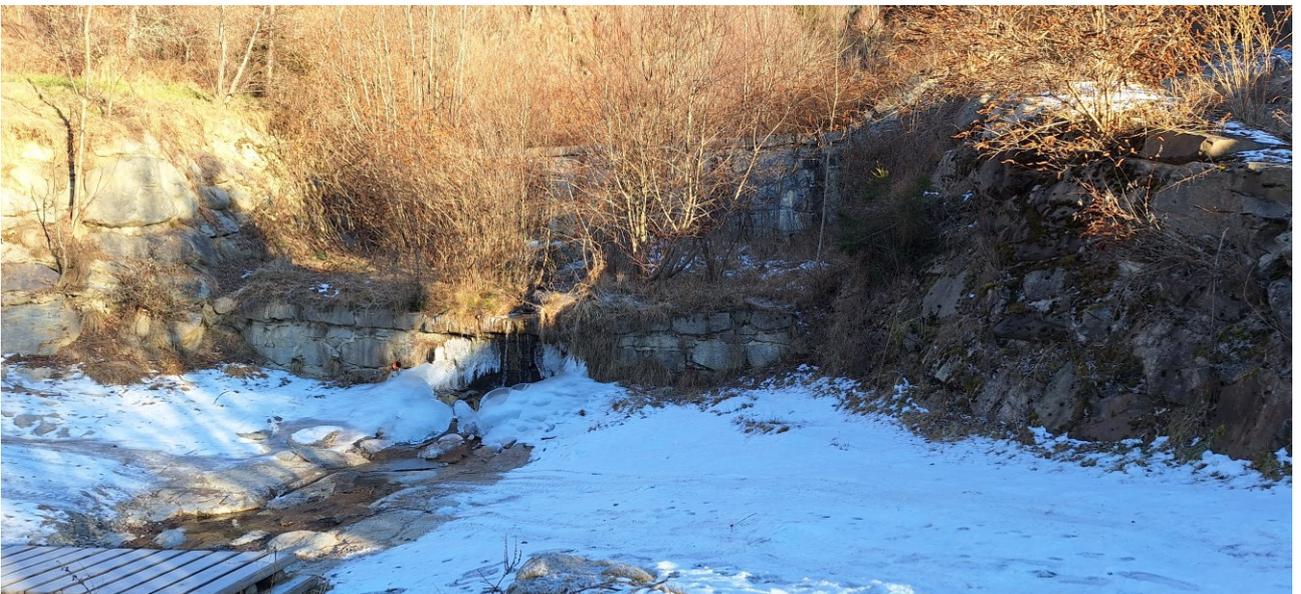
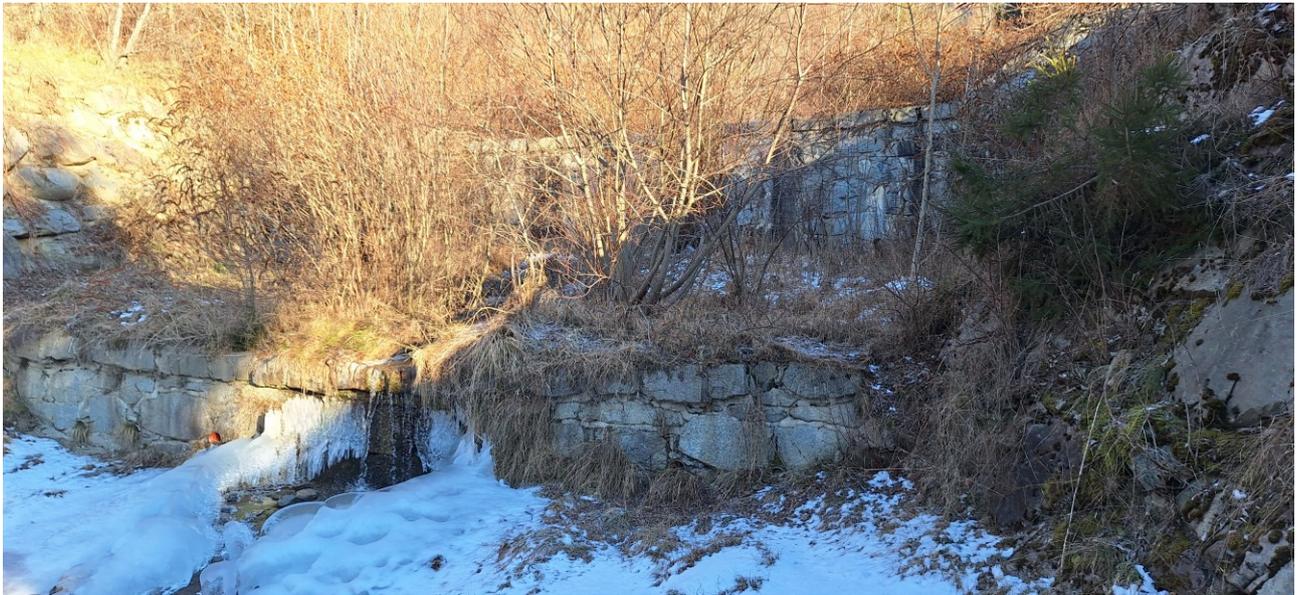
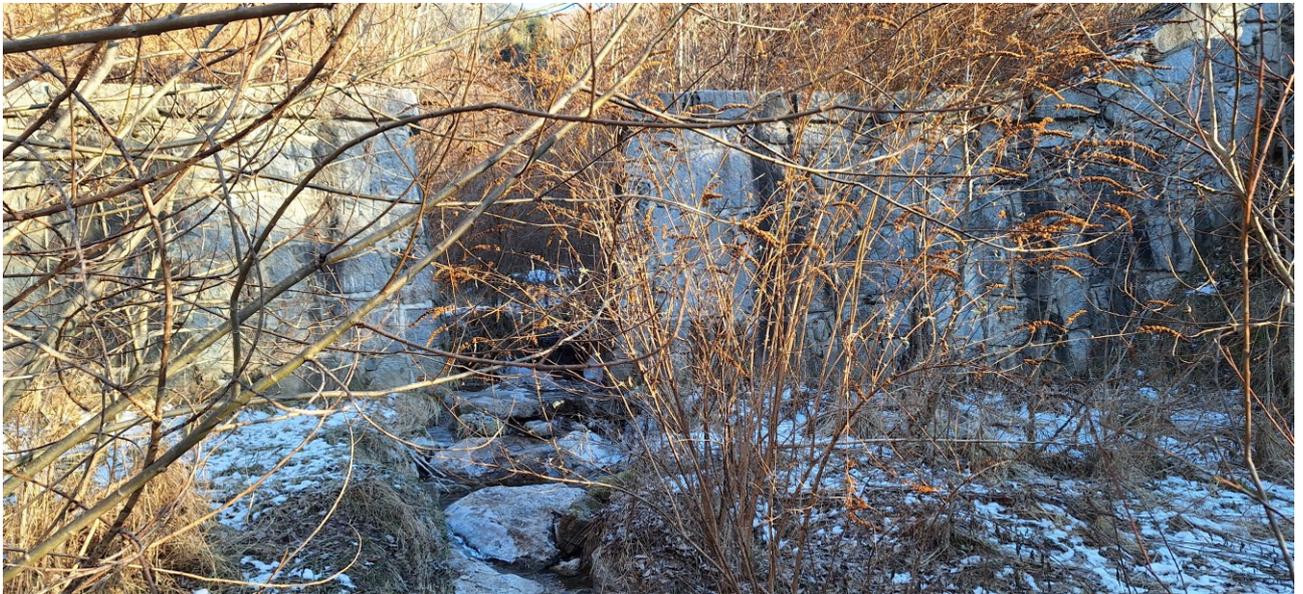
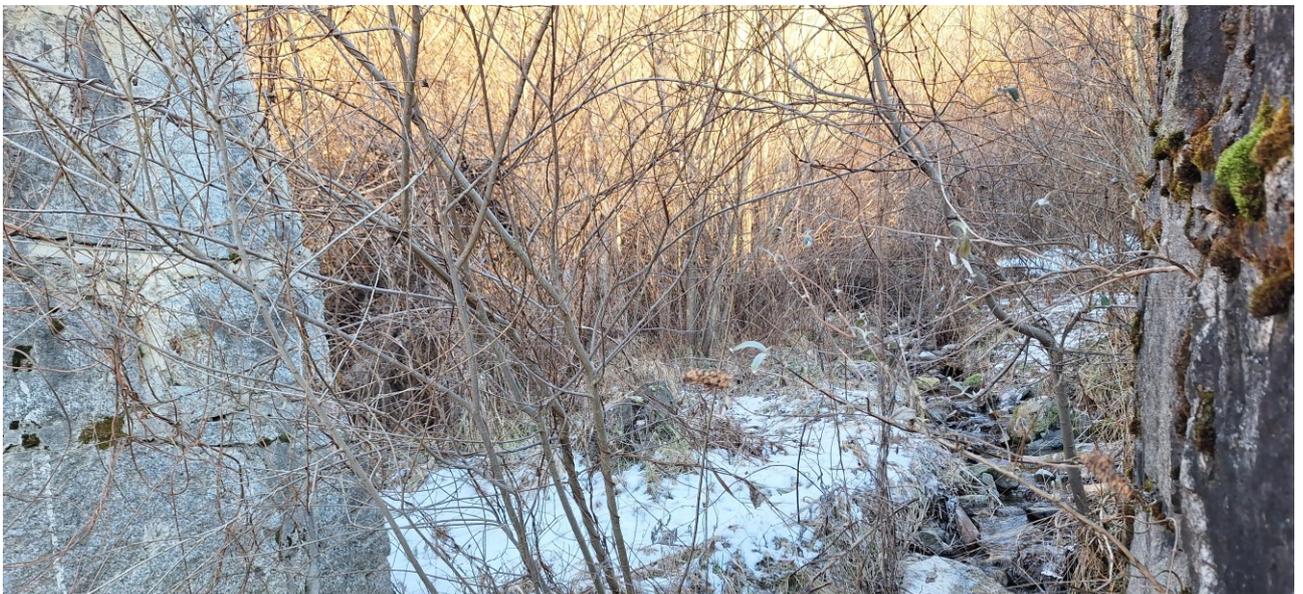
Documentazione fotografica nel tratto d'intervento

Lungo l'alveo del torrente, per l'intero tratto esaminato, sono presenti depositi per uno spessore medio che oscilla tra 30 e 50 cm.

L'intervento risulta pertanto finalizzato al ripristino della corretta funzionalità idraulica del torrente Valle Moriana, ad oggi fortemente compromesso data la presenza di notevole materiale di deposito in alveo, costituito da terreno vegetale e radicale.

Tale criticità, compromette la funzionalità delle opere idrauliche strutturali già esistenti, con conseguente potenziale pericolo per la popolazione del Comune di Incudine.

Si ritiene necessario intervenire con opere di pulizia e svaso dell'alveo in modo da ripristinare la totalità della luce di deflusso e l'efficienza delle opere esistenti, oltre ad eseguire puntuali opere di manutenzione e ripristino delle soglie e delle briglie, in particolare delle porzioni di platea di dissipazione poste immediatamente a valle delle stesse.

- sistemazione dell'alveo: taglio della vegetazione arbustiva, arborea e di alto-fusto, presente all'interno dell'alveo stesso e lungo le sponde, compreso accatastamento in loco del legname, cippatura e smaltimento;
- asportazione del materiale di accumulo in alveo, costituito da terreno vegetale e radicale, mediante mezzi meccanici;
- sistemazione e ripristino delle porzioni di platee di dissipazione poste a valle delle briglie/soglie, mediante la formazione di selciato in conglomerato cementizio e pietra reperita in loco;
- Manutenzione diffusa delle parti ammalorate delle soglie/briglie.
