| <b>OGGETTO:</b> | <b>PROGETTO ESECUTIVO</b><br><b>MESSA IN SICUREZZA STRADA PER SONVICO A SEGUITO DEL CROLLO DELLA</b><br><b>GALLERIA DI PROTEZIONE.</b><br><b>LOTTO 2: STRADA ALTERNATIVA TEMPORANEA, SMARINO DEL MATERIALE,</b><br><b>ULTERIORE DISGAGGI E SISTEMA DI MONITORAGGIO CUP: D57G26000120006.</b> | | | | | |
| <b>TITOLO:</b> | RELAZIONE RESTAURO PONTE S. MARTINO | | | <b>SCALA:</b> | Doc. | |

**Ponte storico situato in località Mora  
“Valle di San Martino “  
Sentiero per Sonvico.**

**Comune :Pisogne (BS)- Località sentiero di Mora.**

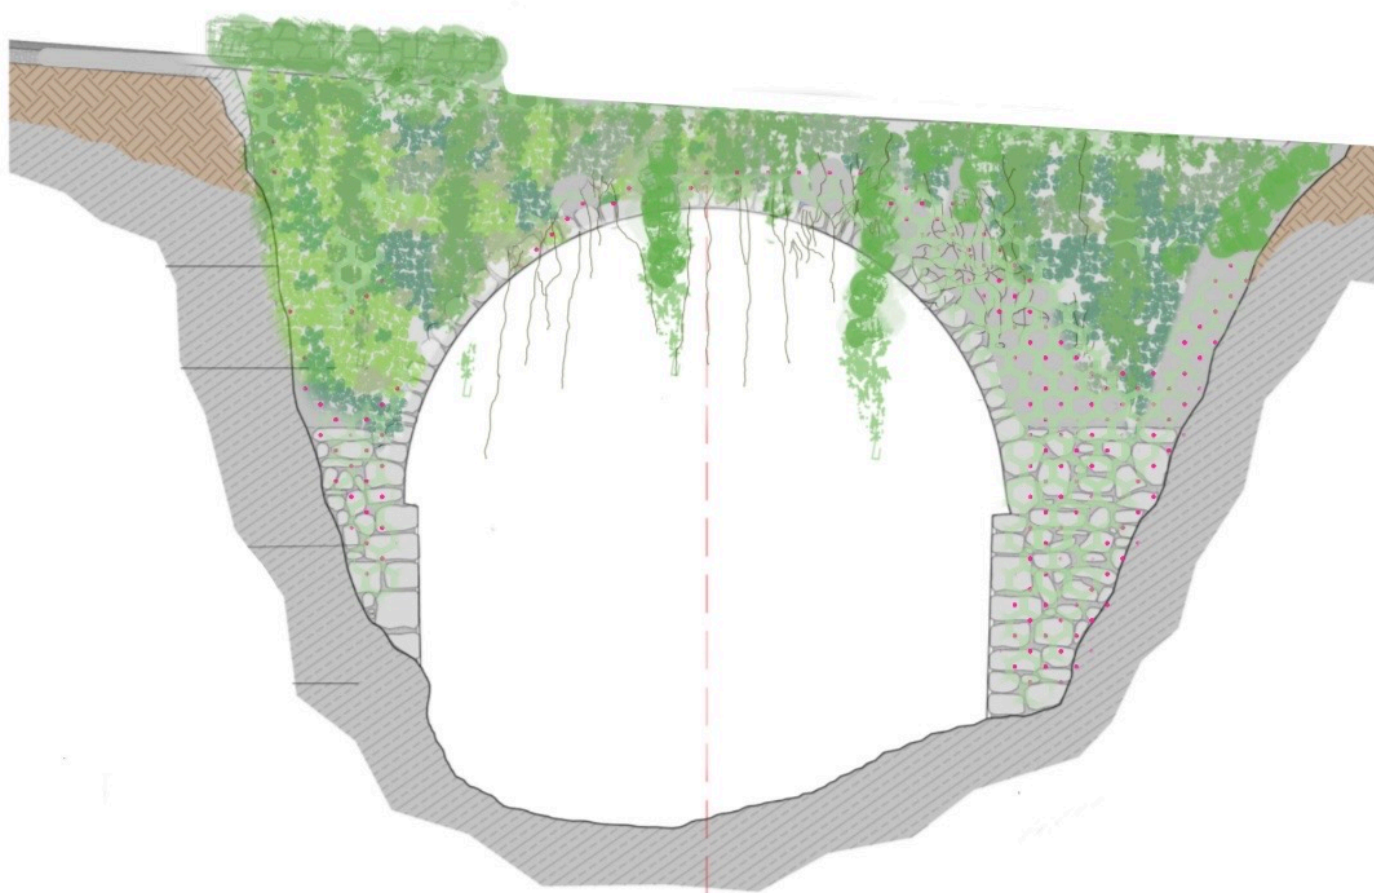
## 8. Localizzazione grafica dei fenomeni di degrado.

*La Mappatura tematica preliminare è eseguita sulla base delle sole porzioni visibili da fondo valle. Il quadro dei degradi e dei dissesti strutturali sarà verificato, integrato e ridefinito in corso d'opera, a seguito della preventiva pulizia della vegetazione infestante e dell'allestimento dei ponteggi di servizio.*

Fessurazioni - dissesti
