REGIONE LOMBARDIA
Provincia di BRESCIA
Comune di PAISCO LOVENO

PROGETTO PER LA RIDUZIONE DEL RISCHIO
DELL'AREA DI FRANA IN LOCALITA' LE PRESE IN
COMUNE DI PAISCO LOVENO (BS)

RELAZIONE GEOLOGICA

Luglio 2021

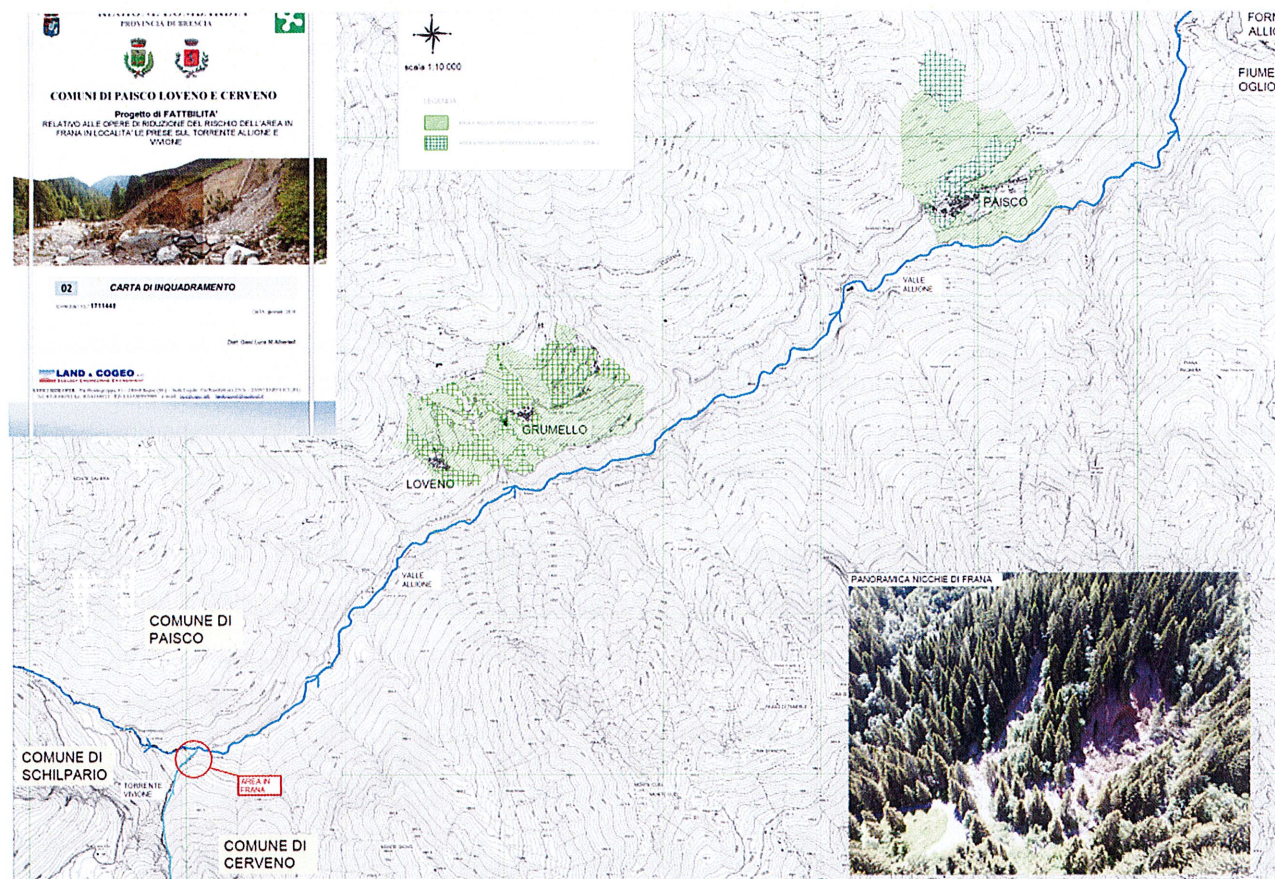
I lavori di somma urgenza hanno come detto, consentito di eliminare il materiale in alveo e le grosse piante ma, non hanno certamente eliminato il problema del continuo crollo di materiale, che si è accumulato al piede del pendio per il progressivo franamento della nicchia. La strada provinciale lambisce il torrente Allione, proprio in prossimità dell'area in frana e non è venuta interessata dal franamento per il pronto intervento che liberò l'alveo dal materiale solido, ma nel caso in cui fossero continuate le piogge e si fosse formato uno sbarramento con successivo collasso, anche la strada sarebbe stata molto probabilmente coinvolta.

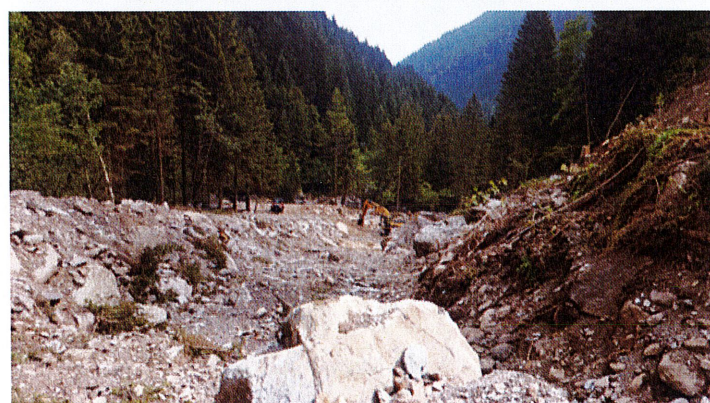
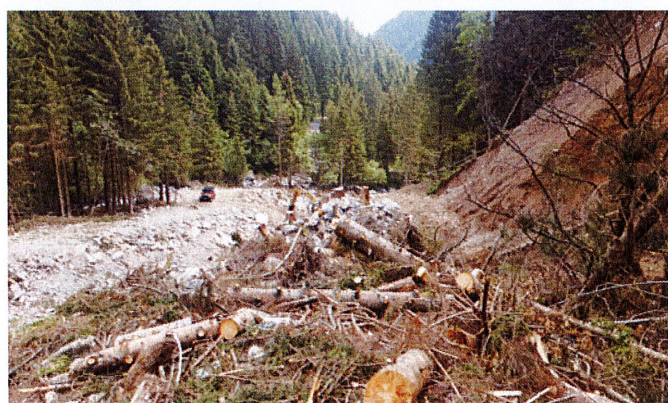
I LAVORI DI SOMMA URGENZA

I lavori, per quanto riguarda gli aspetti geologici, vennero seguiti direttamente dallo scrivente, con numerosi sopralluoghi in sito, anche con i tecnici dell'UTR di Brescia, al fine di coordinare un corretto intervento di prima messa in sicurezza. Di fatto il corso d'acqua del Torrente Vivione, risultava completamente ostruito da grosse piante di diametro anche di 1 mt e, altezza di 15-20 mt, con materiale di frana costituito da sabbia e ghiaia, in matrice fine sabbioso-limosa, con grossi massi ciclopici di dimensioni da pochi metri cubi, sino a volumi superiori a 15 mc. Un grosso masso in particolare, risultava ed ancora è presente, tra il piede della frana ed il nuovo tracciato del corso d'acqua che è stato ricavato con i lavori di somma urgenza. Si tratta di un volume molto grande, che non è possibile mobilitare e che rappresenta una sorta di punto fisso, per il materiale franato, che si è trovato uno sbarramento naturale di protezione. Venne pertanto deciso di mantenere questo grosso volume roccioso e, ricavare il nuovo tracciato dell'alveo, oltre questo masso, garantendo pertanto di non gravare, con l'azione erosiva delle acque, al piede del pendio e, ricavando uno spazio adeguato tra il masso ed il piede del versante, per consentire la riprofilatura del versante (non eseguita con le opere di somma urgenza) e lo spostamento del materiale dall'alveo, da collocare al piede del versante.

Nella parte alta della frana, nel fianco sinistro, si è cercato di proteggere la sponda, con grossi massi e deviare leggermente le acque per spostarle sempre oltre il piede del pendio. Con i massi presenti in alveo, vennero ricavate anche delle soglie (in massi a secco), al fine di limitare la pendenza e ridurre l'azione erosiva delle acque. Il legname venne in buona parte eliminato e spostato dall'area in frana. Nel corso dei lavori e, anche al termine degli stessi, si registrava sempre un continuo e progressivo franamento del versante, nella zona di nicchia e dei fianchi più alti. Di fatto il pendio, trova nel continuo e progressivo franamento, il tentativo di arrivare ad una pendenza di equilibrio, progredendo verso monte e lateralmente, ampliando la nicchia di frana. In questo processo, vengono interessate anche le piante di alto fusto che non sono in grado di contrastare questo fenomeno, con il risultato di una continua e progressiva degradazione, per la formazione di grosse buche lasciate dalle radici delle piante schiantate. Queste buche si riempiono di acqua nel corso degli eventi meteorici e saturano progressivamente il pendio, accelerando il processo di instabilità.

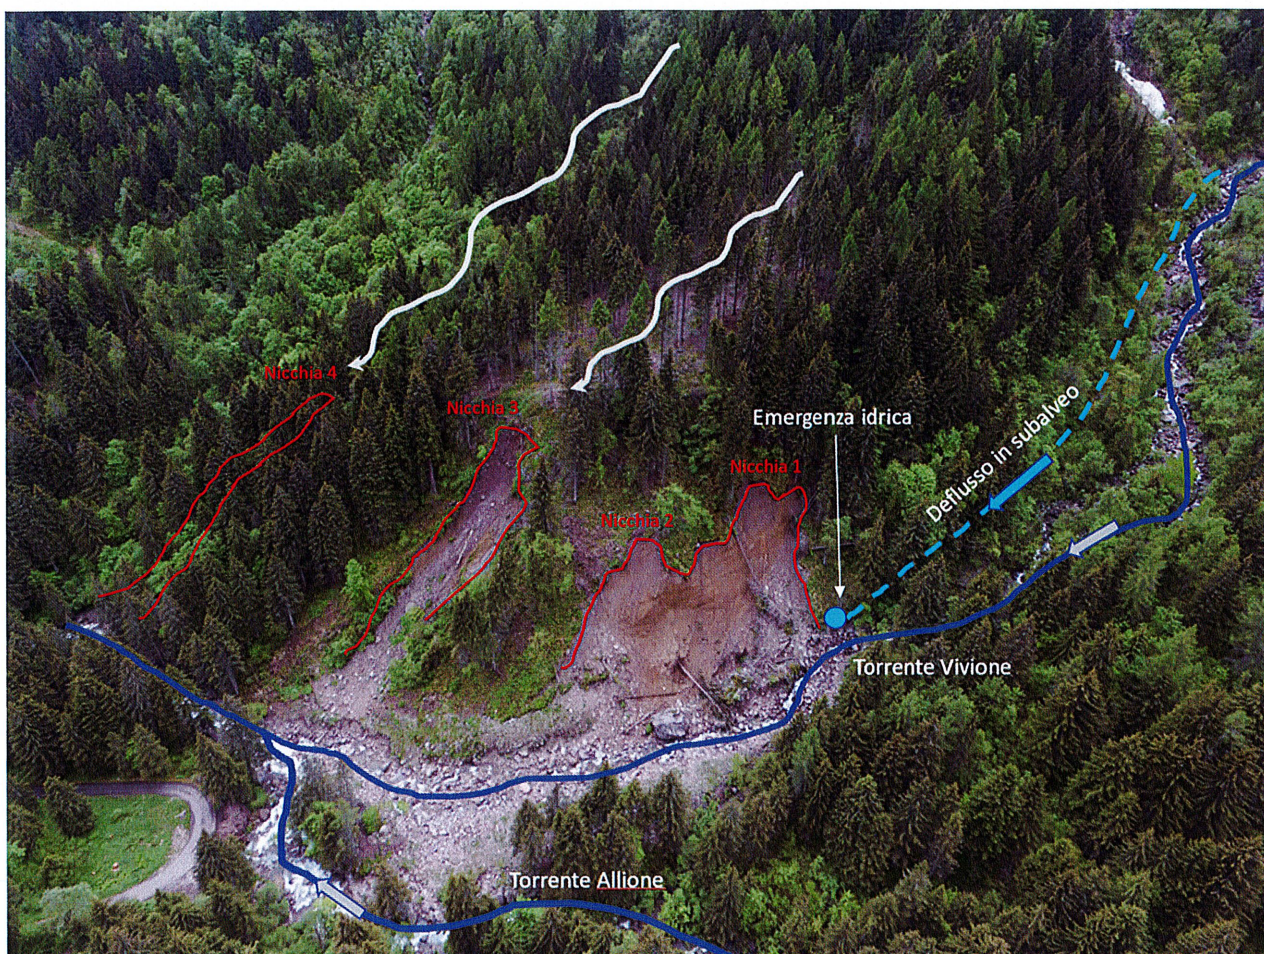
La nicchia 3 e la nicchia 4 sono collegate a direttrici superficiali di deflusso delle acque ed è pertanto ipotizzabile che in occasione di ingenti piogge si verifichino delle concentrazioni abbonanti di acque di scorrimento dal pendio.

Chiaramente, in corrispondenza ad eventi di piena del torrente è del tutto probabile che i depositi si saturino; inoltre, in presenza di precipitazioni sufficientemente intense, è plausibile che il deflusso idrico superficiale che defluisce dai versanti vicini si possa, almeno in parte, infiltrare.

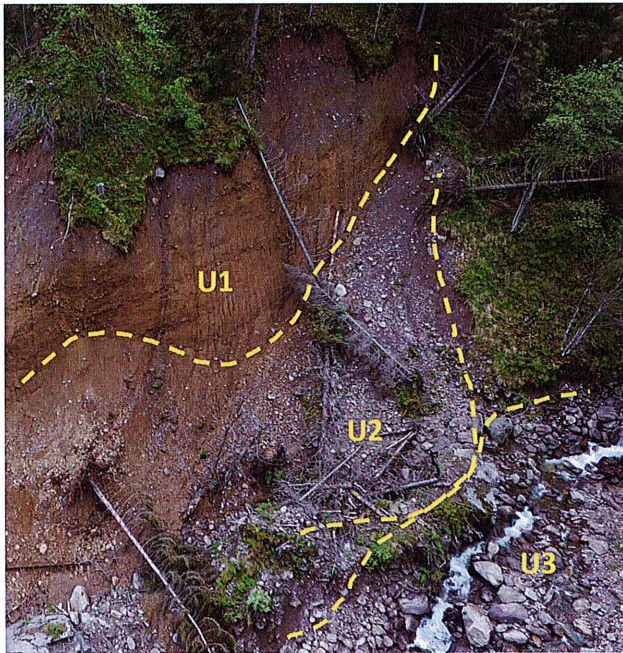
Per quanto attiene all'area di intervento della Località Le Prese, si riconosce la presenza di tre principali litotipi ovvero i depositi glaciali in parte consolidati e cementati (U1), i depositi di disaggregazione di questi che compongono le falde detritiche della frana (U2) ed i depositi alluvionali a grossi blocchi torrentizi (U3).

Si tratta di tre unità molto differenti per composizione granulometrica e per comportamento.

Il versante con i depositi glaciali U1 è ascrivibile a terreni sabbioso-ghiaiosi con matrice fine limosa con blocchi e clasti anche arrotondati. Si tratta di terreni dal comportamento meccanico buono per il fatto che l'eterogenea composizione, fa sì che le tensioni vengano sopportate dalla parte inerte con le sabbie e ghiaie, in parte legata dalla matrice fine. Tale legame determina anche un'aliquota di coesione che è di difficile determinazione se non con prove in foro di sondaggio e quindi prelievo di campioni da sottoporre a prove di taglio diretto. In tal caso, a favore di sicurezza, tale aliquota si può considerare molto bassa poiché in caso di
