Comune di Edolo

## PROGETTO DEFINITIVO

LAVORI DI RIPRISTINO DELLE OPERE DI DIFESA IDRAULICA DEL TORRENTE OGGLIOLO POSTE IN ALVEO, ASPORTAZIONE DEL MATERIALE DI DEPOSITO VEGETALE E LITOIDE, TAGLIO E PULIZIA DELLA VEGETAZIONE SCHIANTATA, AL FINE DI RIPRISTINARE IL CORRETTO PROFILO IDRAULICO DEL TORRENTE PRE-EVENTO OTTOBRE 2020

## RELAZIONE TECNICA ILLUSTRATIVA

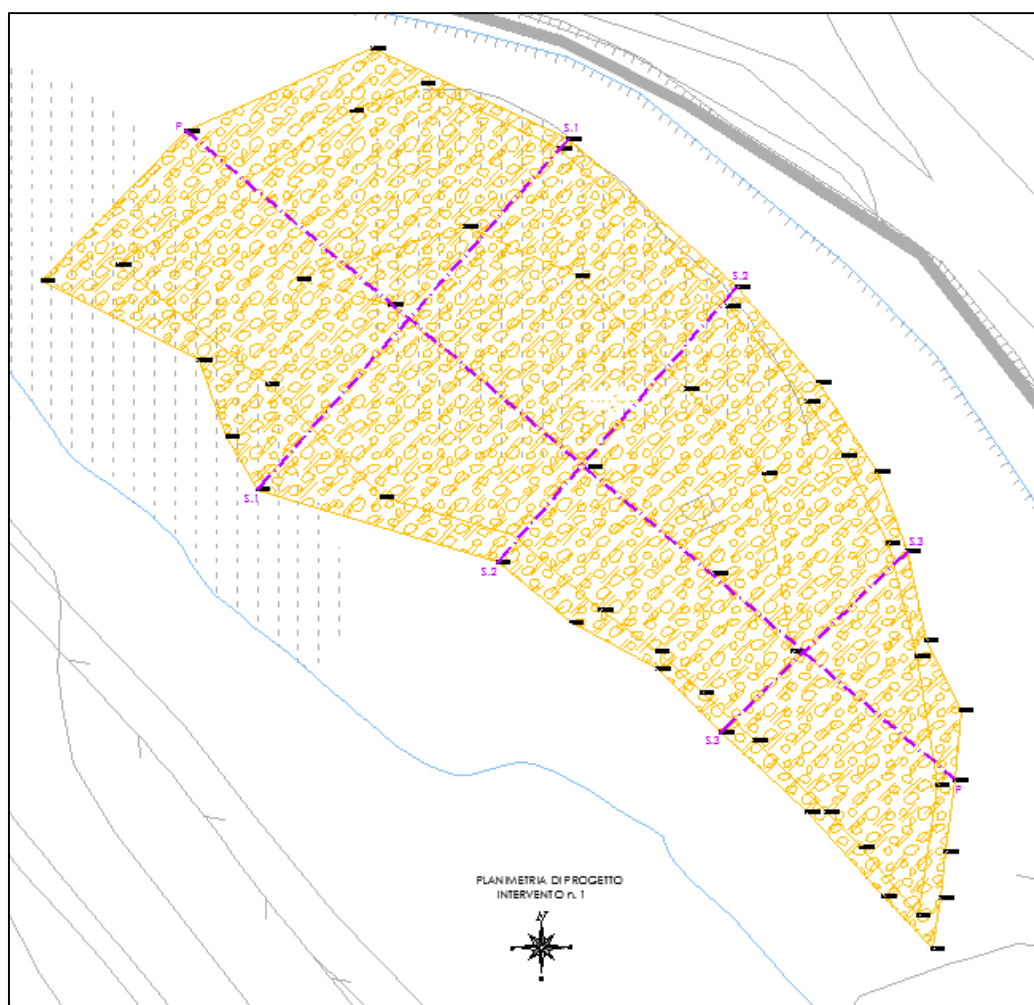
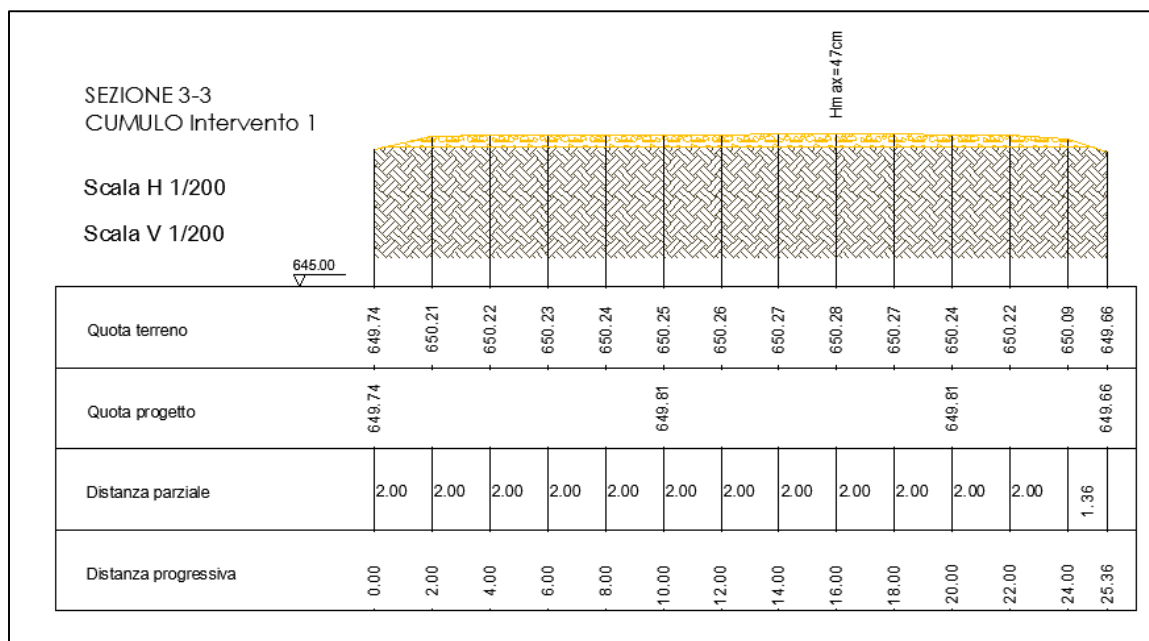
Figura 18 Planimetria di progetto Intervento n°1

Il letto del torrente si presenta con un accumulo di materiale litoide trasportato dalla corrente in occasione di piene dovute a eventi eccezionali, che ne pregiudicano il naturale deflusso delle acque.

Si prevede l'asportazione del materiale di deposito natura vegetale e litoide, ripristinando la quota originaria dell'alveo per lo scorrimento delle acque.

Al fine di prevenire possibili franamenti delle sponde in occasione di futuri eventi alluvionali, è prevista in progetto la rimozione di alcune piante lungo l'argine del torrente che possono schiantarsi al suolo e ostruire parzialmente il naturale defluire delle acque.

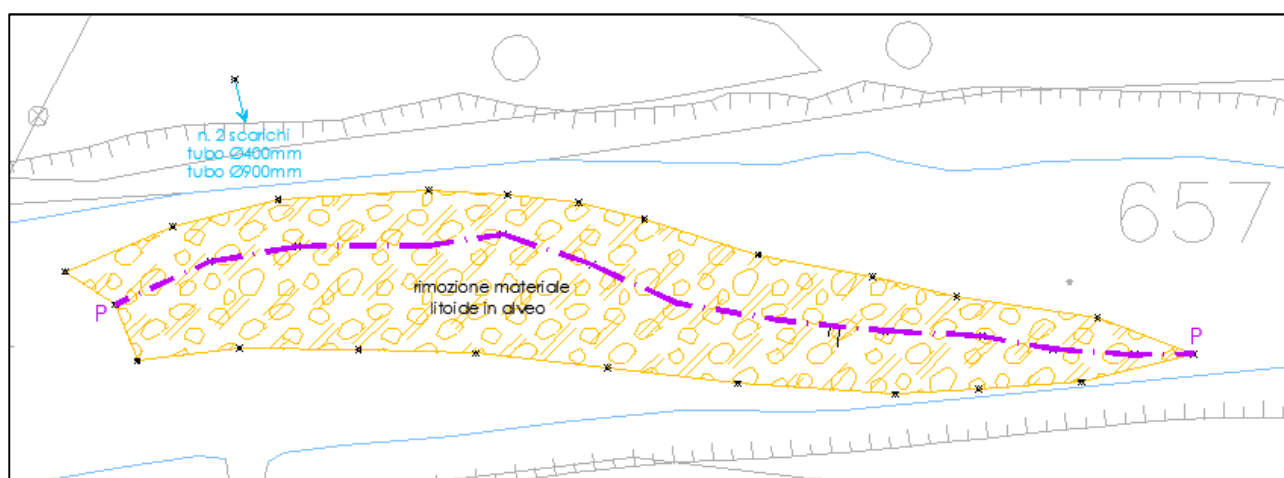
Figura 20 Planimetria di progetto Intervento n°2

Come per l'intervento precedente nell'alveo dell'Ogliolo si è depositato un cumulo di materiale litoide che va asportato.

Come per l'intervento precedente, si prevede l'asportazione del materiale di deposito natura vegetale e litoide presente in alveo e il taglio di alcune piante lungo l'argine del torrente.

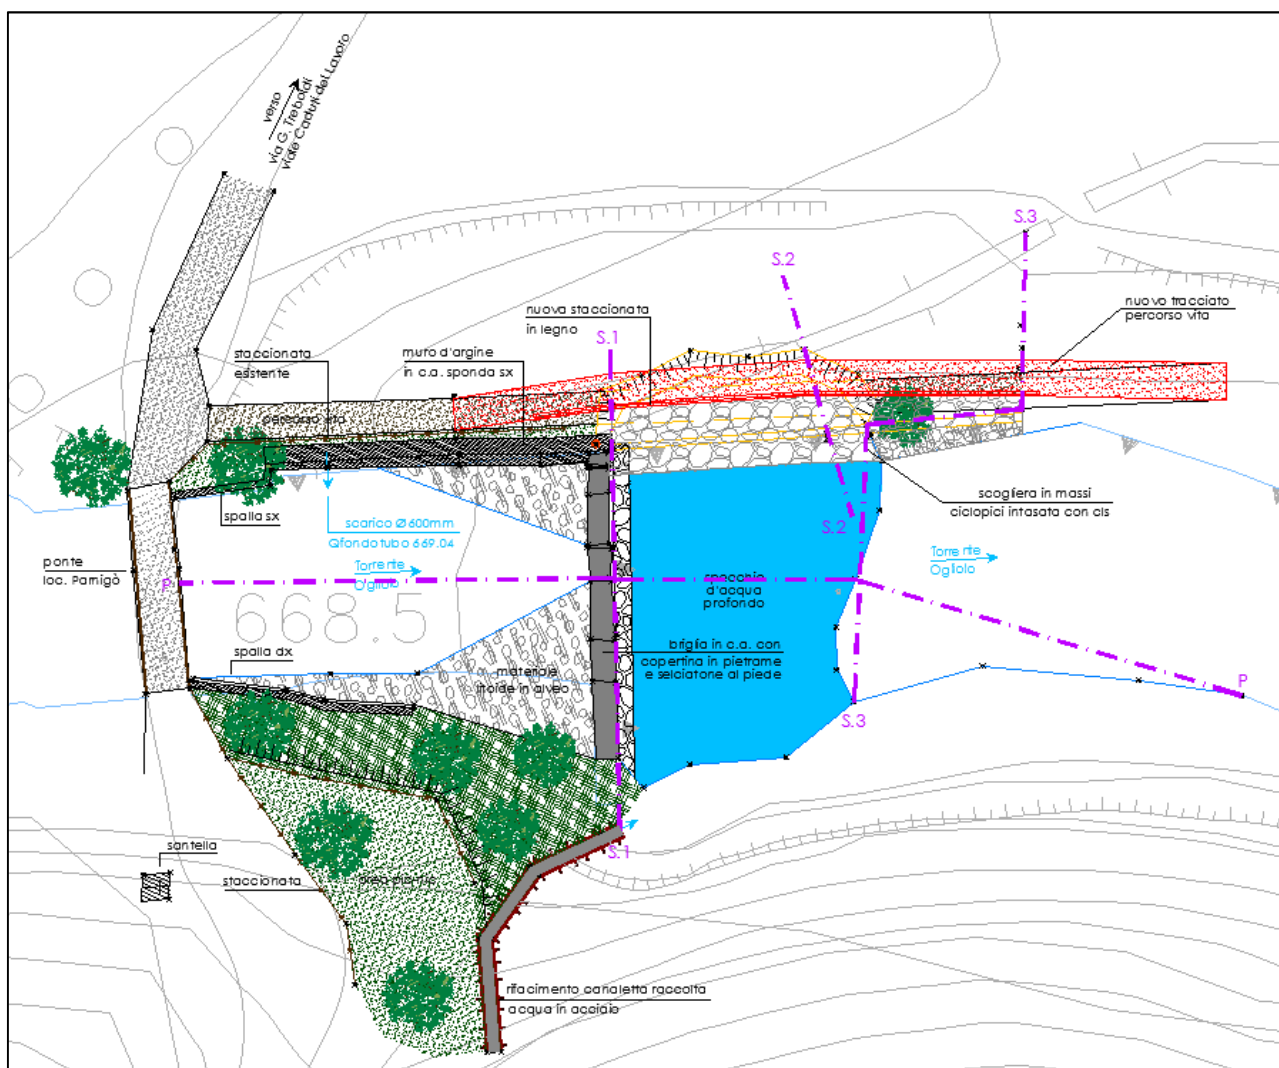
Figura 21 Planimetria di progetto Intervento n°3

In questo caso l'evento alluvionale dell'Ottobre 2020 ha provocato il cedimento della sponda sinistra subito a valle della briglia, facendo crollare un tratto del percorso vita il cui tracciato si sviluppa in sinistra idrografica rispetto al corso del torrente.

Come si evince dalle fotografie allegate, il muro d'argine in cemento armato che garantiva la difesa spondale, è rimasto "appeso" ai lembi di terreno non interessati dallo smottamento e non assolve più a nessuna funzione statica di contenimento del terreno.

Si prevede la demolizione del muro d'argine in cemento armato presente in sponda destra, lo scoronamento della nicchia di frana creatasi a seguito degli eventi alluvionali dell'Ottobre 2020, l'asportazione della parte rimanente del selciato al piede del muro ancora presente.

Il crollo della sponda ha interessato anche parte del tracciato del percorso vita posizionato a monte, di cui si prevede il rifacimento con posa di staccionata in legno a protezione dei passanti in prosecuzione di quella esistente.

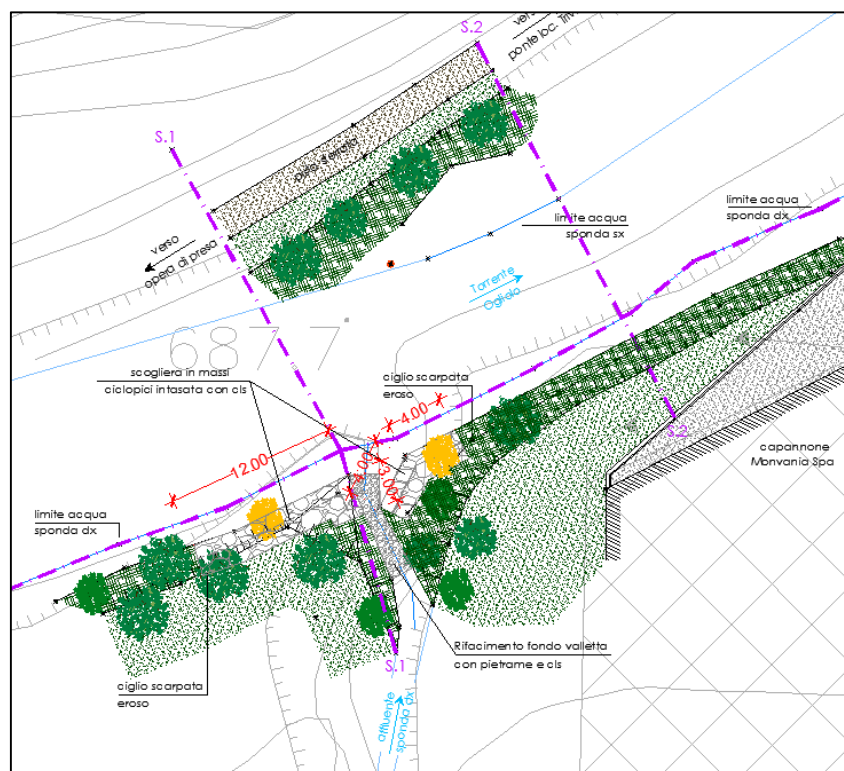
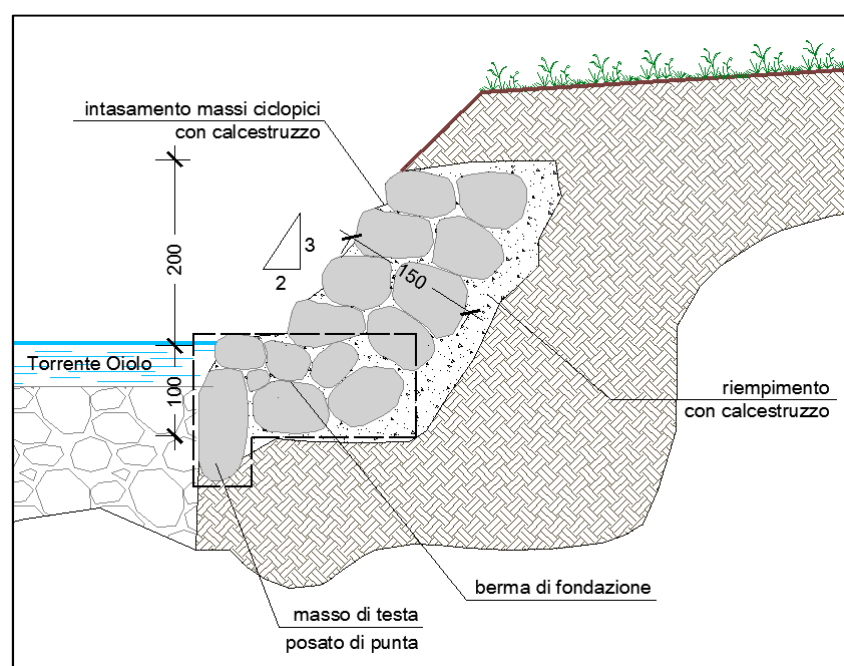
Figura 24 Planimetria di progetto Intervento n°4

Il tratto del corso d'acqua oggetto dell'intervento è caratterizzato dall'erosione della sponda in destra idrografica, in corrispondenza della confluenza della valletta.

Il progetto prevede la realizzazione di due tratti di scogliera in massi ciclopici intasati con calcestruzzo in corrispondenza dell'immissione della valletta nel torrente Ogliolo in destra idrografica.

A completamento dell'intervento si prevede il taglio e l'accatastamento ordinato del materiale esboscato di alcune piante schiantate lungo il tracciato del torrente Ogliolo e di altre in precarie condizioni di equilibrio lungo le sponde dello stesso.

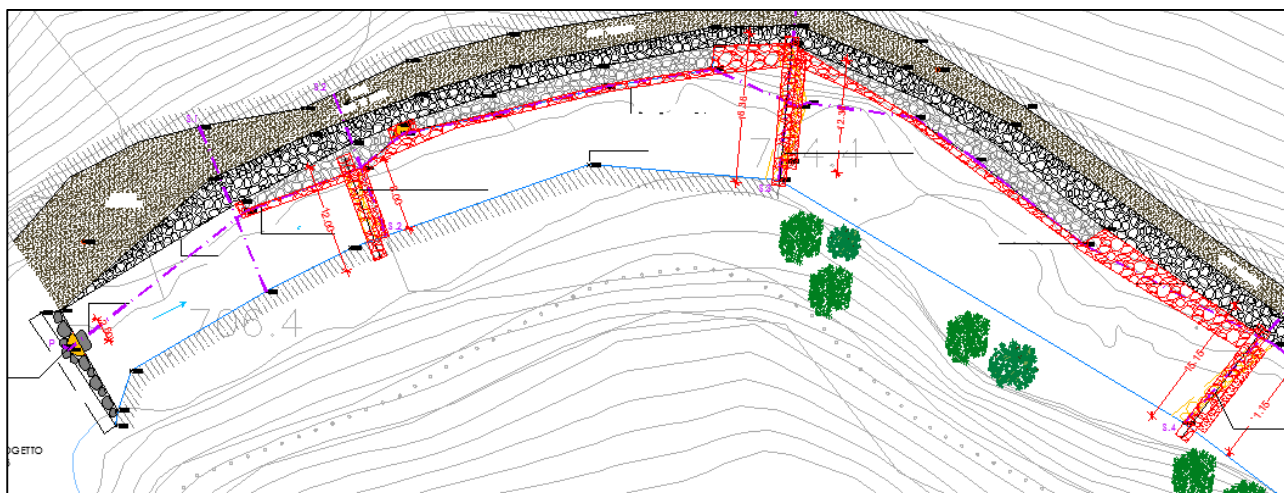
Figura 28 Planimetria di progetto Intervento n°6

Sono presenti due soglie di fondo a struttura mista in cemento armato e pietrame, che si presentano parzialmente crollate ed in avanzato stato di degrado, oltre che ad un selciato di fondo a protezione della scogliera di sponda destra: il selciato presenta evidenti segni di scalzamento al piede, mentre la scogliera, realizzata con massi ciclopici intasati con calcestruzzo, non manifesta segni di degrado.

Si prevede la demolizione e il completo rifacimento di due soglie di fondo, il ripristino della fondazione e di parte del corpo della soglia immediatamente a valle dell'opera di presa, la realizzazione di una nuova soglia e il consolidamento e rifacimento di porzione di selciatoone posto a protezione del piede della scogliera in sinistra idrografica.

L'intervento prevede inoltre il consolidamento e ripristino del selciato di protezione del piede della scogliera esistente, che si presenta ovunque scalzato e in alcuni tratti mancante, oltre al consolidamento della soglia più a monte che si presenta danneggiata nella parte centrale, con il rifacimento della fondazione e del corpo della soglia per una lunghezza di circa 2,60 m.
