1) INTRODUZIONE

A seguito degli eventi alluvionali del mese di ottobre 2020, con Decreto Dirigenziale della Struttura Programmazione Interventi di Difesa del Suolo n. 13966 del 17.11.2020 Regione Lombardia ha assegnato al Comune di Corteno Golgi il finanziamento di € 500.000,00 finalizzati alla **REALIZZAZIONE INTERVENTI URGENTI NECESSARI ALLA MITIGAZIONE DEL RISCHIO E ALLA TUTELA DELLA PUBBLICA INCOLUMITÀ/OPERE DI DIFESA SUL TRATTO DI TORRENTE BRANDET A MONTE DELL'ABITATO DI S. ANTONIO.** =

Nella presente relazione, redatta su incarico dell'Amministrazione Comunale di Corteno Golgi, sono descritti i fenomeni verificatisi, valutata la pericolosità residua e descritte le linee d'intervento per la mitigazione del rischio ritenute necessarie. La fase di indagine ha previsto sopralluoghi in sito e valutazione preliminare dello stato di dissesto e di rischio del territorio.

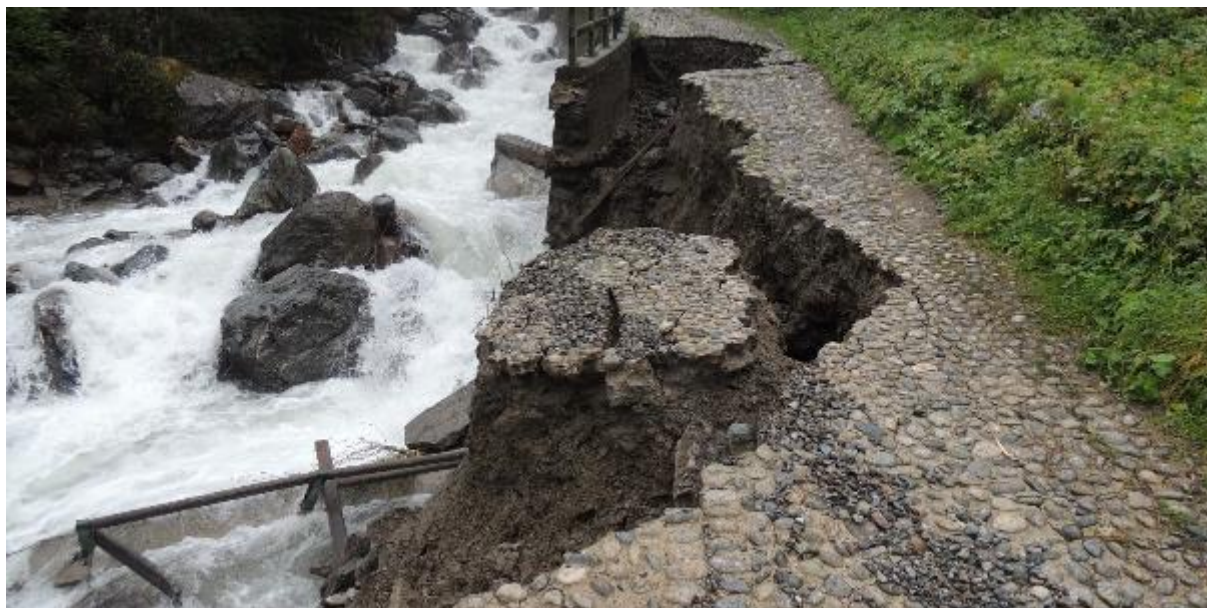
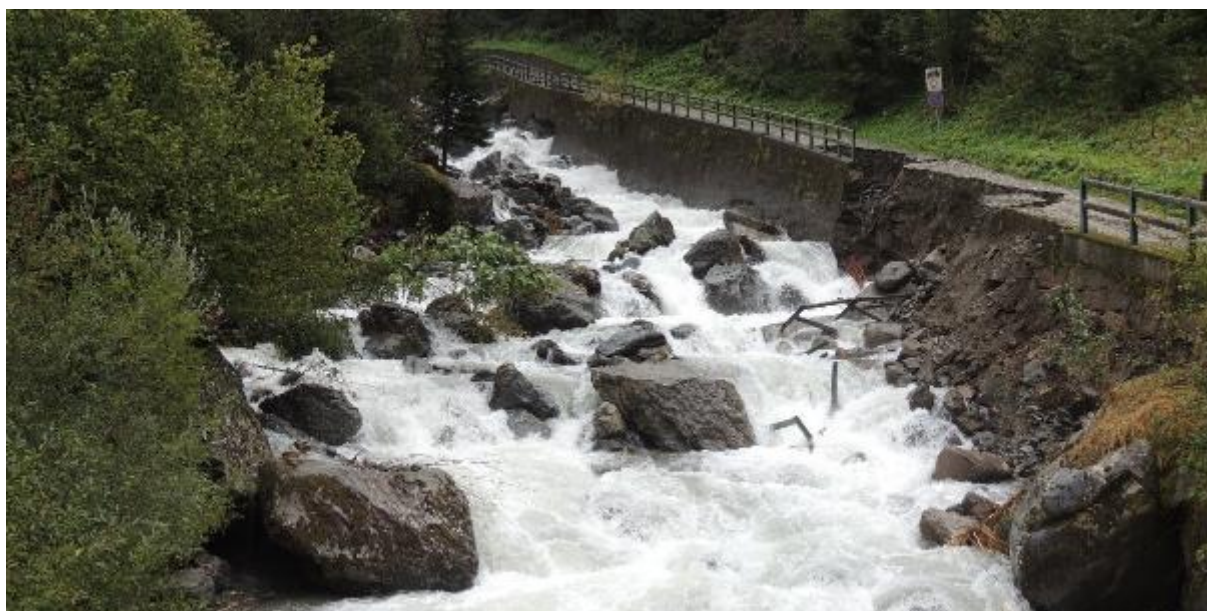
Nel tratto compreso fra il ponte nuovo (a monte dell'abitato di Sant Antonio) e la confluenza, la piena ha dato origine a fenomeni erosivi sia in destra che sinistra idrografica spinti sotto le fondazioni delle opere di sostegno che insistono direttamente sull'alveo, causando il crollo del muro perimetrale di un edificio posto immediatamente a valle del ponte vecchio. Il deflusso della piena e gli urti del materiale detritico contro le opere di fondazione delle strutture di attraversamento esistenti ne hanno provocato lesioni sulle spalle nonché erosioni.

La strada è attualmente impraticabile.

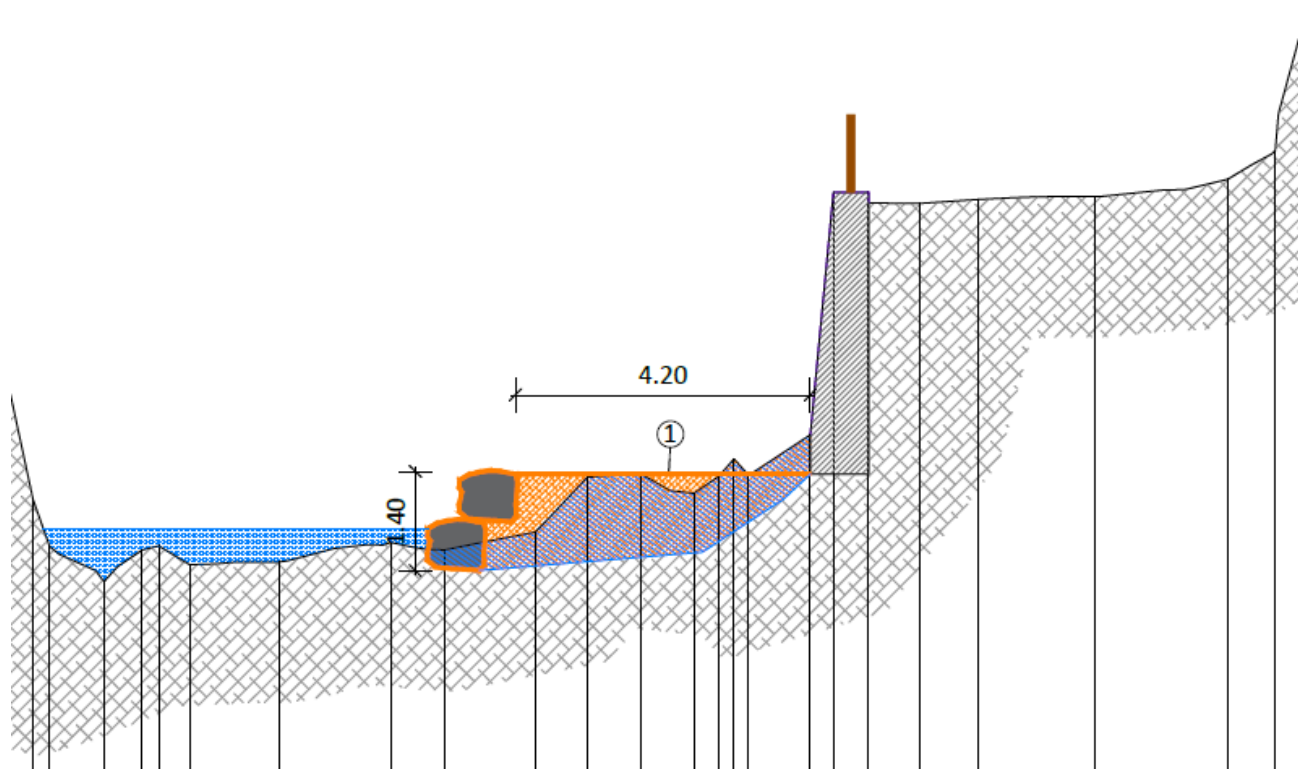
Il muro, in calcestruzzo non armato con altezza variabile da 4 a 5 m, è privo di fondazione ed è stato realizzato direttamente sui massi che costituivano la sponda sinistra dell'alveo. Gli eventi di piena hanno scavato lungo tutto il piede lasciando il muro appoggiato sui massi più grandi che non sono stati divelti dalla piena. Dove l'acqua è riuscita a penetrare maggiormente, perché non vi era presenza di grossi massi ancorati al fondo, l'erosione è stata tale da scavare a monte del muro e determinarne il crollo i due tratti. Il primo crollo si è registrato già nell'ottobre 2020 mentre il secondo è avvenuto nell'agosto 2021.

Si prevede quindi la realizzazione di una pista temporanea di cantiere che si sviluppa dallo scivolo posto in destra idrografica a monte della spalla del ponte stesso, attraversa l'alveo e prosegue quindi al piede del muro per tutta l'estensione dell'intervento.

Il materiale utilizzato per la realizzazione della pista dovrà essere costituito da sedimenti vergini di origine fluviale, potrà essere reperito in loco in zone dove i recenti fenomeni di dissesto hanno determinato accumulo di materiale. L'origine del materiale dovrà essere accertata e preferibilmente con la stessa litologia del torrente.

Al termine dei lavori tutto il materiale apportato per la realizzazione della pista dovrà essere rimosso e dovranno essere ripristinate le condizioni di naturalità, le opere non dovranno in alcun modo modificare lo stato di fatto del corso d'acqua a caratteristico andamento torrentizio, in quanto ad alto pregio naturalistico e fluviale. Dovranno essere mantenuti i salti in roccia, le pozze d'acqua, i massi ciclopici nella medesima posizione ecc..
