Comune di
Corteno Golgi

PIANO PER L'ELIMINAZIONE DELLE BARRIERE ARCHITETTONICHE

P.E.B.A

S02 - Schede dei rilievi -
Edifici di proprietà comunale

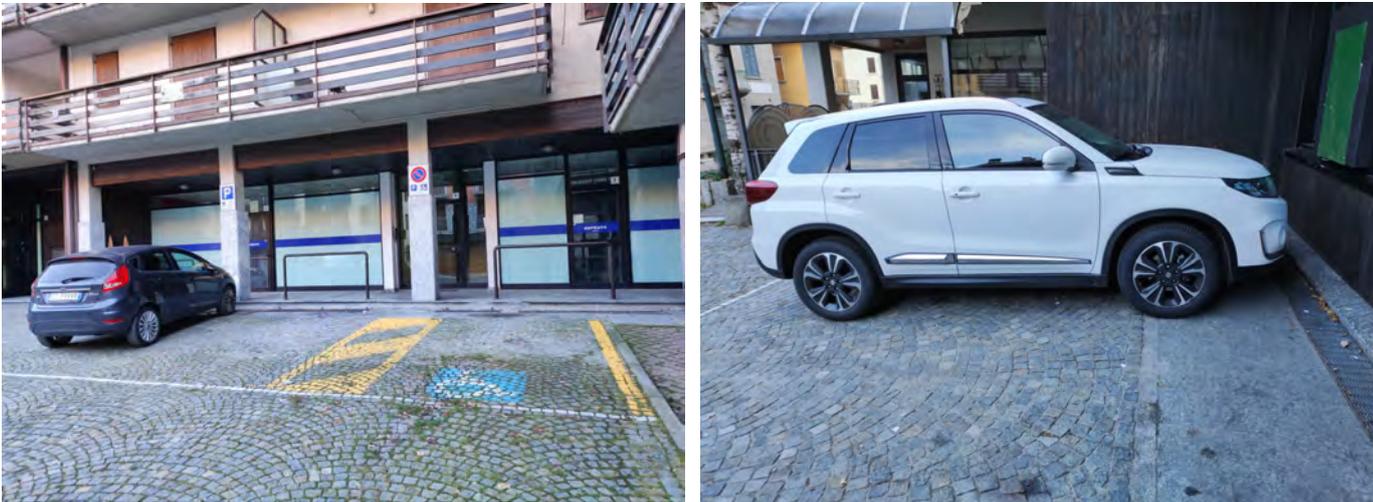
2. Parcheggio di pertinenza dell'edificio (Rif. Schede parcheggi)	
Codice parcheggio pubblico limitrofo censito: P31 (parcheggio pubblico più vicino)	
Parcheggio interno all'area di pertinenza dell'edificio? SI	Parcheggio associato all'ambito edilizio in analisi: SI
Note: Il parcheggio privato di pertinenza dell'edificio, collocato direttamente alla base e a servizio del complesso edilizio, è caratterizzato da una pavimentazione in cubetti di pietra Luserna grigia e cordoli in granito, ove gli stalli sono delimitati da cubetti in marmo bianco. Sia i parcheggi che le aree di manovra carrabili di Piazza Roma sono caratterizzate dalla stessa pavimentazione. E' presente anche un percorso pedonale perimetrale al parcheggio, di accesso all'edificio, realizzato in lastre pietra grigia, non distinto visivamente dal resto del parcheggio, nè separato mediante barriere fisiche, per cui le auto parcheggiano sovente sul percorso stesso. E' presente un parcheggio per le persone con disabilità, vicino al percorso pedonale di accesso all'edificio.

Valutazione del grado di accessibilità dei parcheggi di pertinenza all'edificio:	Accessibile in autonomia
FOTOGRAFIE

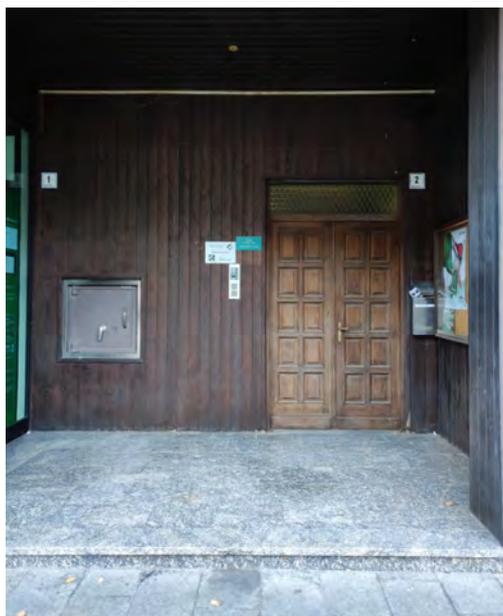
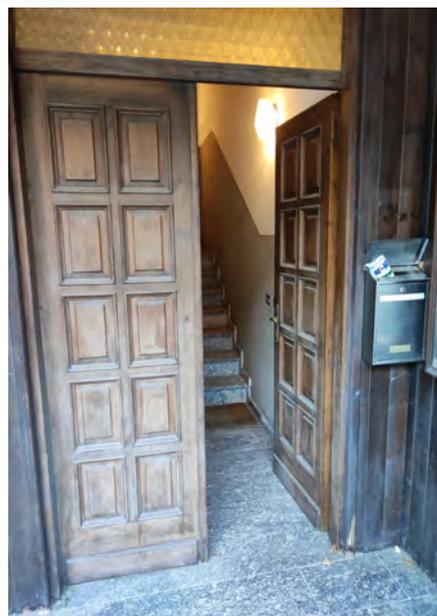
Note: L'ingresso risulta ad oggi inaccessibile a causa del gradino che lo separa dal parcheggio / Piazza Roma.

Non accessibile

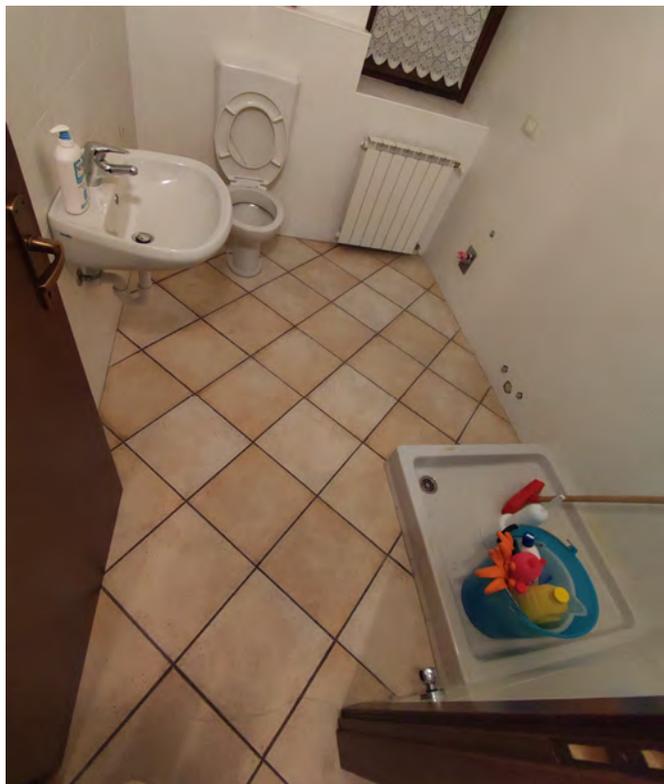
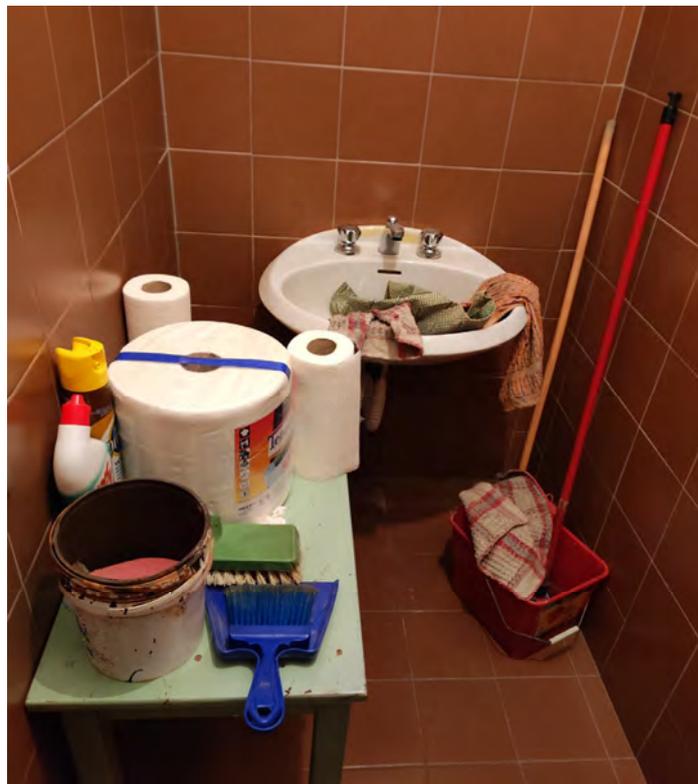
Valutazione del grado di accessibilità dei servizi igienici:	Non accessibile
--	-----------------

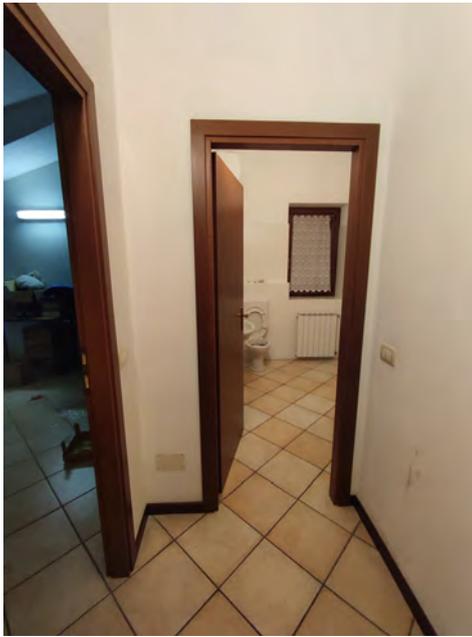
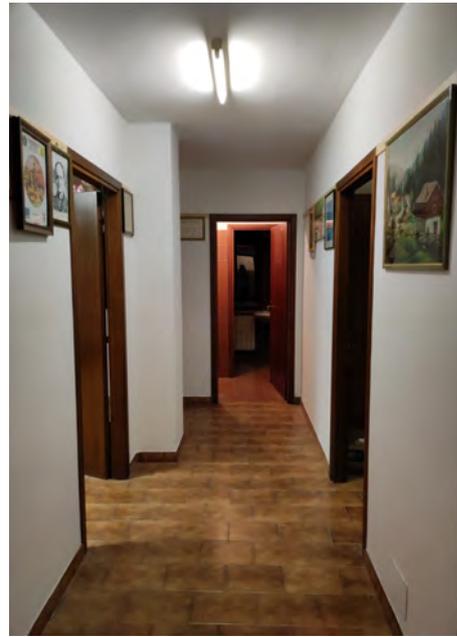
La finitura della pavimentazione risulta in buono stato e liberamente percorribile?	Sì
I corridoi o percorsi hanno larghezza minima di cm 100 e presentano allargamenti atti a consentire l'inversione di marcia posti ogni m 10 di sviluppo lineare?	No
Il percorso risulta piano ed eventualmente in presenza di dislivelli sono presenti delle pedane o delle rampe?	Sì
I corridoi sono sufficientemente illuminati e le porte hanno luce netta di almeno cm 80?	No, Porte bagni 70 cm
La segnaletica è chiara, esauriente e facilmente leggibile?	No
Note: Dimensioni e caratteristiche degli appartamenti privati, nessun adeguamento per servizi pubblici o aperti al pubblico.

Valutazione del grado di accessibilità dei percorsi interni:	Non accessibile
--	-----------------

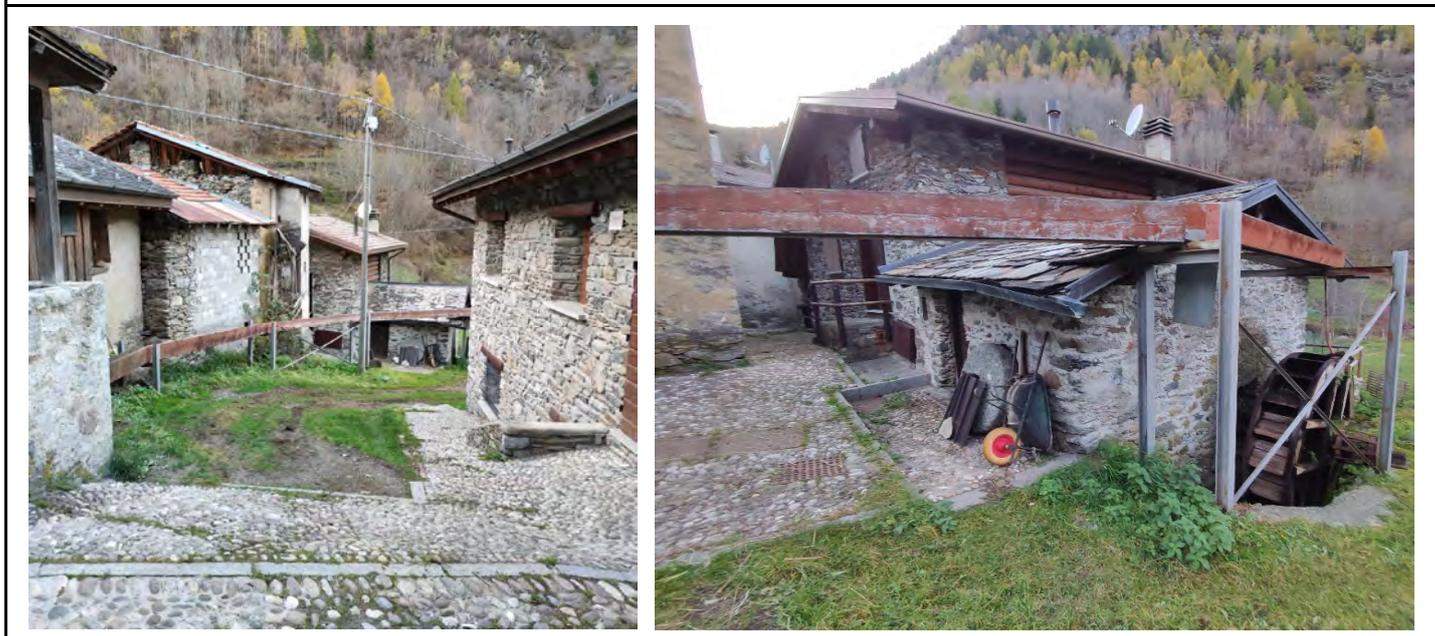
Valutazione del grado di accessibilità dei percorsi di pertinenza dell'edificio:	Non accessibile
--	-----------------

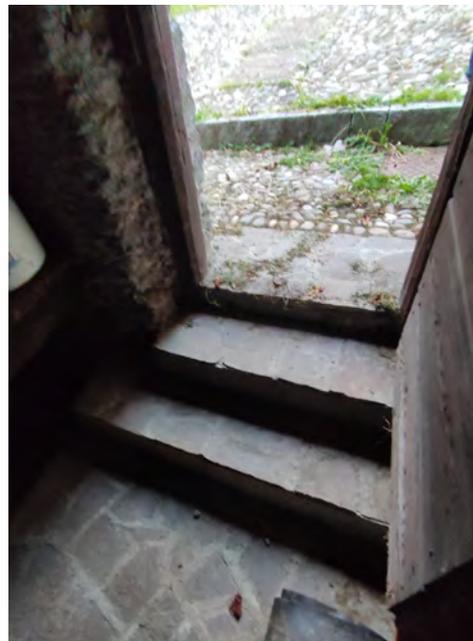
Il dislivello in corrispondenza della porta di accesso, se presente, è pari o inferiore a cm 1?	No
In corrispondenza di dislivelli superiori a cm 1, è presente una pedana (rampa) per l'accesso?	No
In corrispondenza di dislivelli rilevanti, è presente e funzionante un sistema di sollevamento meccanizzato (ascensore o piattaforma elevatrice) che consenta l'accesso all'edificio? (NO Servoscala)	No
In corrispondenza di dislivelli rilevanti, ma inferiori a m 3,20, è l'ingresso è unico e uguale per tutti?	No Sì
La porta di accesso risulta adeguatamente in contrasto cromatico con le pareti circostanti, con luce netta $\geq 0,80$ m, dotata di maniglia di tipo a leva o a ponte, collocata ad un'altezza compresa tra cm 85 e 95?	Nessun accorgimento
Note: Sono presenti n. 1 gradino esterno e n. 3 gradini interni alla porta di accesso, di larghezza < 1,00 m	
Valutazione del grado di accessibilità esterna:	Non accessibile

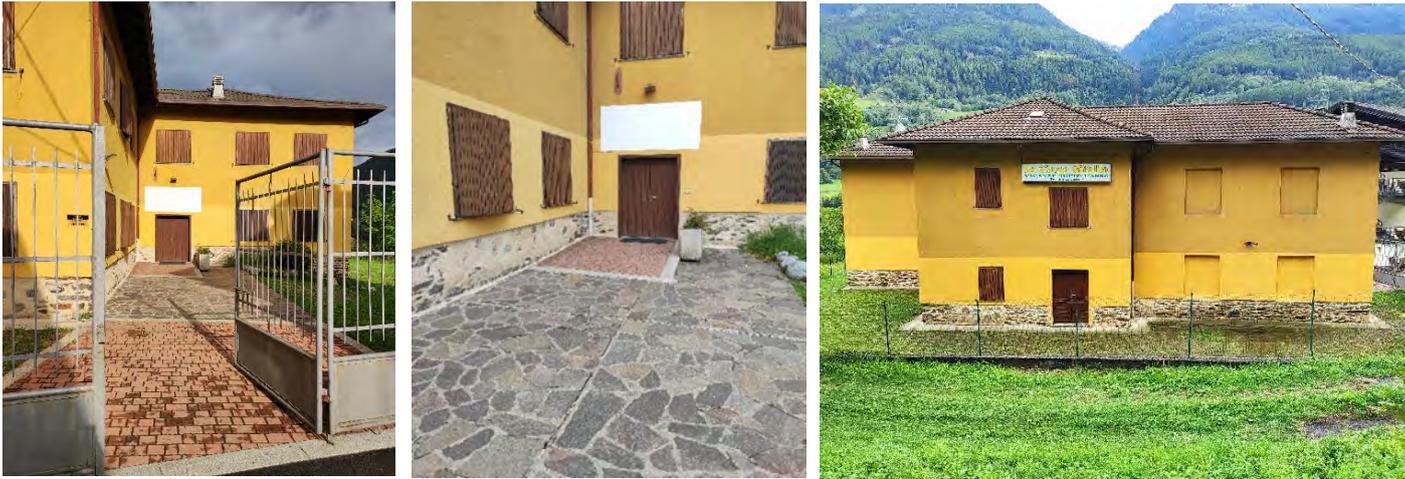
2. Parcheggio di pertinenza dell'edificio (Rif. Schede parcheggi)	
Codice parcheggio pubblico limitrofo censito: Non presente	
Parcheggio interno all'area di pertinenza dell'edificio? SI	Parcheggio associato all'ambito edilizio in analisi: SI
Note: Non c'è alcun parcheggio pubblico nelle vicinanze, solo uno spazio pianeggiante e pavimentato all'interno del cancello di ingresso all'edificio, dove è possibile parcheggiare un'auto.	
Valutazione del grado di accessibilità dei parcheggi di pertinenza all'edificio:	Accessibile in autonomia
FOTOGRAFIE

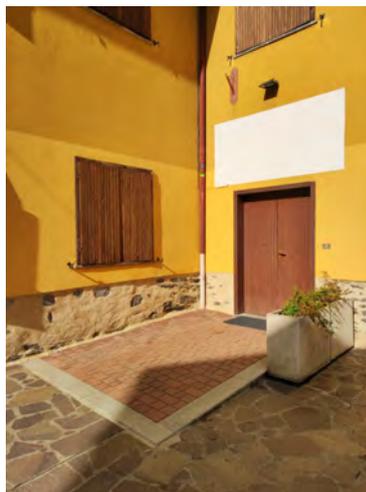
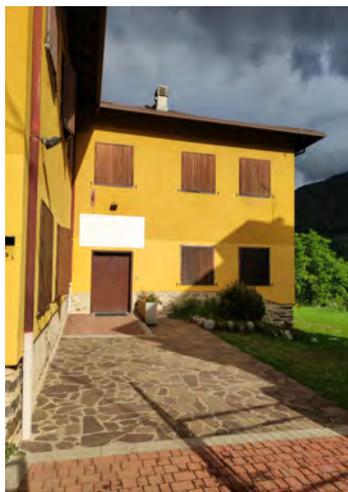
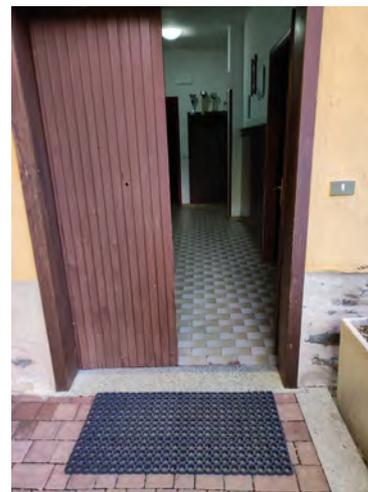
Il dislivello in corrispondenza della porta di accesso, se presente, è pari o inferiore a cm 1?	No, maggiore
In corrispondenza di dislivelli superiori a cm 1, è presente una pedana (rampa) per l'accesso?	Sì
La rampa è dotata di corrimano, con colore in contrasto, su almeno un lato?	No

La rampa è dotata di parapetto, piani di stationamento profondi almeno m 1,50 ogni m 10 di sviluppo lineare, pianerottolo per cambio direzione da m 1,50 x 1,50?	No
L'ingresso è unico e uguale per tutti?	Sì
La zona antistante/retrostante alla porta di accesso è?	In pendenza: la rampa termina direttamente in corrispondenza della porta di ingresso. Manca il pianerottolo finale. All'interno invece è complanare.
La porta di accesso risulta adeguatamente in contrasto cromatico con le pareti circostanti, con luce netta $\geq 0,80$ m, dotata di maniglia di tipo a leva o a ponte, collocata ad un'altezza compresa tra cm 85 e 95?	Porta di accesso in contrasto cromatico con le pareti circostanti, Maniglia di tipo a leva o a ponte, Maniglia collocata ad un'altezza compresa tra 0,85 e 0,95 m, La luce netta della porta d'ingresso $\geq 1,20$ m (solo aprendo entrambe le ante)
Campanello o citofono:	$0,40 \text{ m} \leq H \leq 1,40 \text{ m}$, Ben visibile e individuabile mediante differenziazioni materiche e cromatiche

Valutazione del grado di accessibilità esterna:	Accessibile con accompagnatore/parzialmente accessibile
---	---

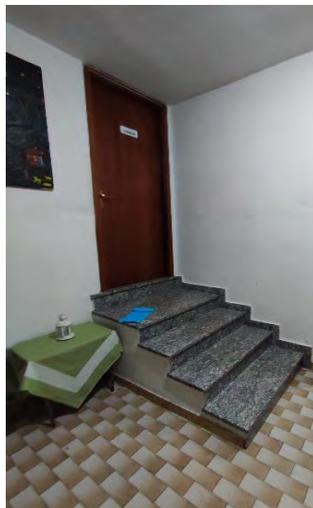
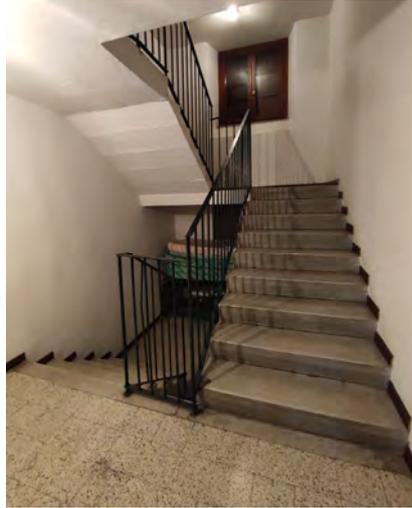
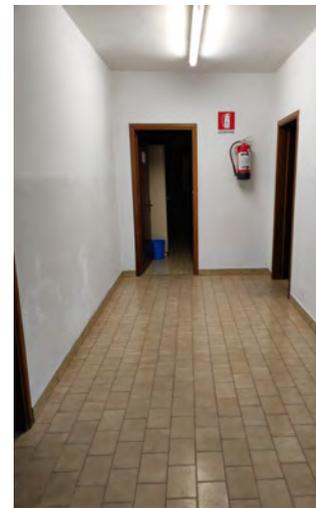
È presente all'interno dell'edificio un sistema di sollevamento ai piani superiori (ascensore, piattaforma elevatrice, servo scala) con caratteristiche dimensionali corrette?	No
Le scale sono dotate di:	Pedata di almeno cm 30, somma tra il doppio dell'alzata e la pedata è compresa tra cm 62 e cm 64
La larghezza della scala è di:	$\geq 1,20 \text{ m}$
Il parapetto è presente e ha un'altezza non inferiore a cm 100 e non è attraversabile da una sfera di diametro di cm 10 ?	Sì
Nelle scale interne è presente il corrimano, con colore in contrasto, su almeno un lato?	Solo parapetto ad h 110 cm

Non accessibile

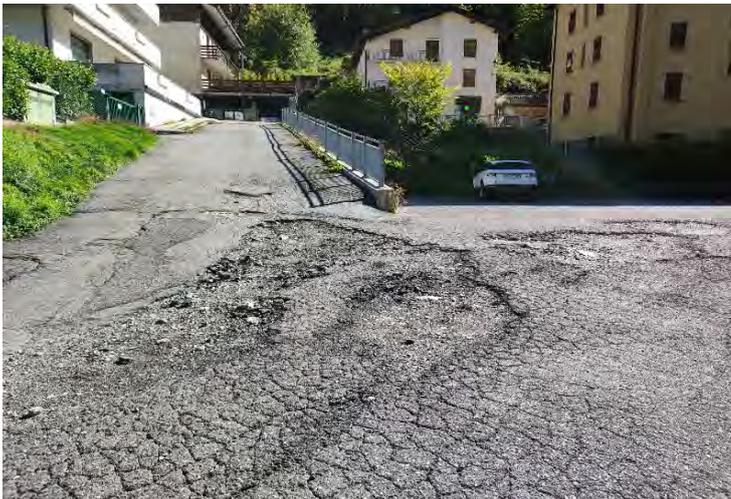
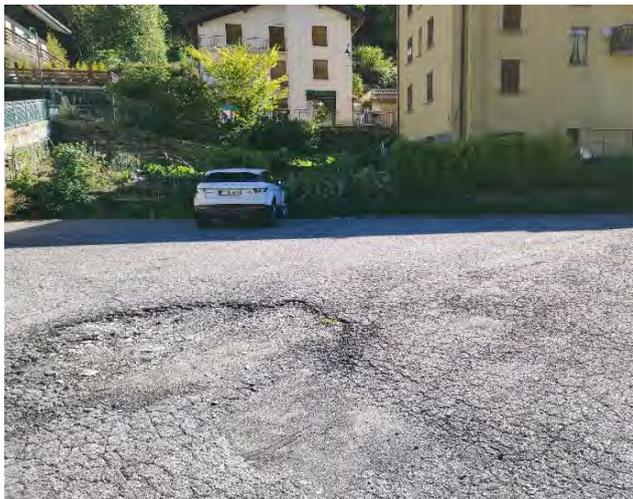
2. Parcheggio di pertinenza dell'edificio (Rif. Schede parcheggi)	
Codice parcheggio pubblico limitrofo censito: P31	
Parcheggio interno all'area di pertinenza dell'edificio? NO	Parcheggio associato all'ambito edilizio in analisi: NO
Note: Il parcheggio pubblico più vicino dista 150 m, ma è localizzato sotto il livello della strada e non è accessibile in autonomia a causa della pendenza elevata per risalire poi in Via Golgi. Vicino all'edificio dell'ex uff. turistico è presente il parcheggio privato della macelleria o, poco più avanti, dell'Hotel Miramonti.	
Valutazione del grado di accessibilità dei parcheggi di pertinenza all'edificio:	Accessibile con accompagnatore/parzialmente accessibile
FOTOGRAFIE

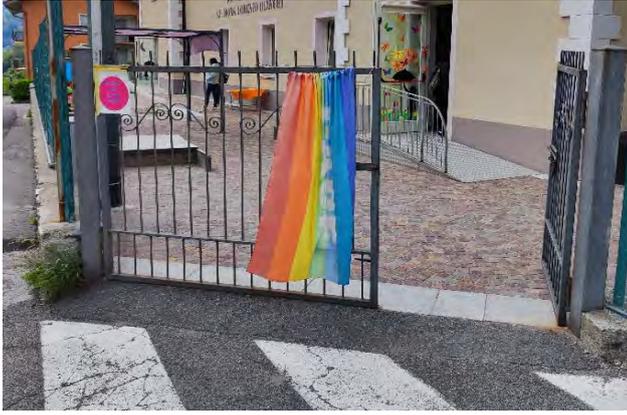
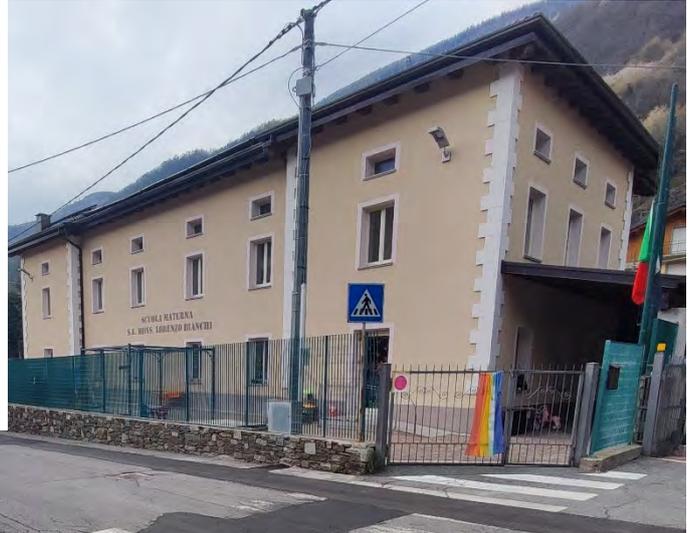
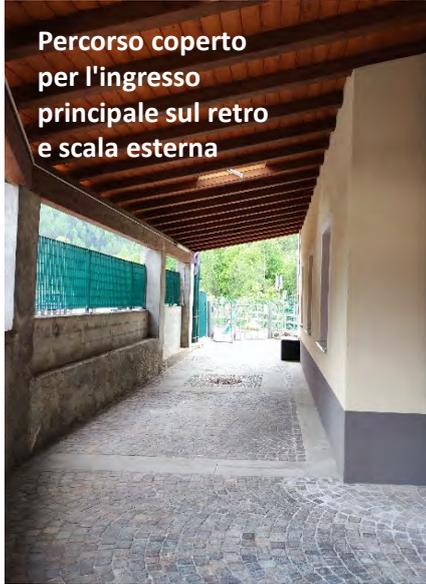
Altezza delle soglie (spigoli arrotondati)?	La porta di ingresso principale ha una soglia di 3 cm. Tutte le altre soglie di ingresso sono raccordate mediante rampe metalliche.
Giunti della pavimentazione < mm 5?	Si
Grigliati, se presenti:	Non presenti
Note: L'accesso principale sul retro necessita di segnalazioni chiare.	
Valutazione del grado di accessibilità dei percorsi di pertinenza dell'edificio:	Accessibile con difficoltà
FOTOGRAFIE

Percorso coperto per l'ingresso principale sul retro e scala esterna

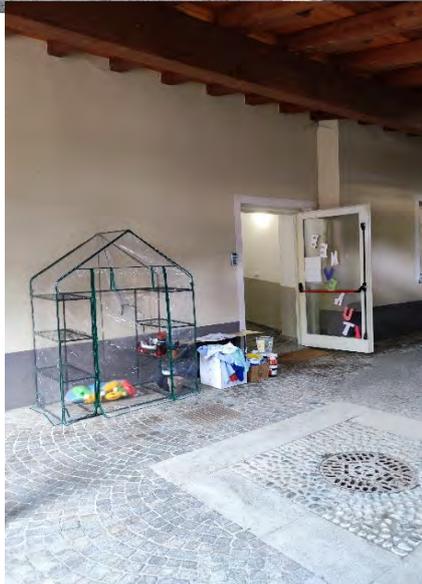
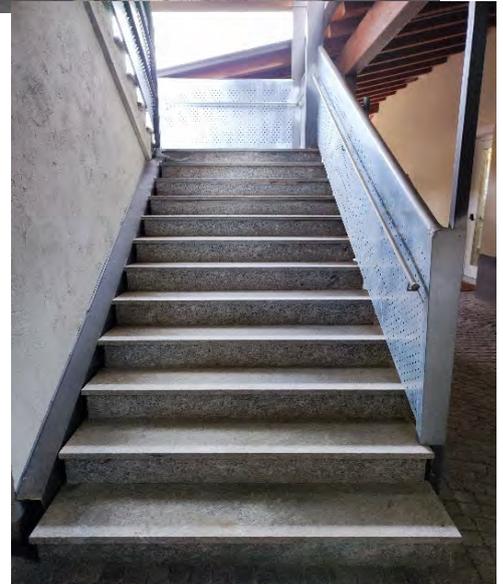
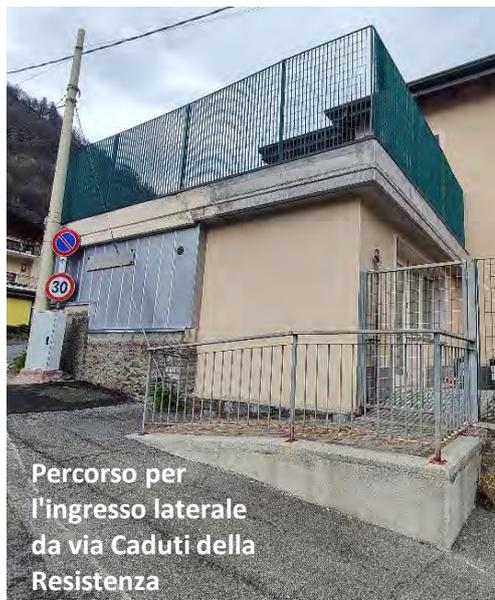
Percorso per l'ingresso laterale da via Caduti della Resistenza

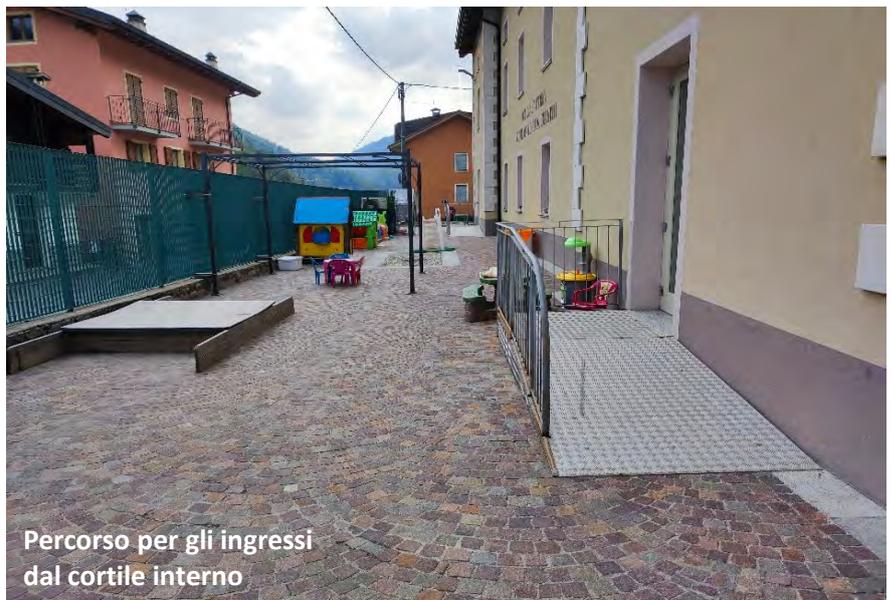
Il percorso risulta privo di ostacoli che ne riducono la larghezza (lampioni, elementi di arredo urbano, alberi, elementi per la raccolta dei rifiuti, etc.)?	Si, i percorsi verso l'entrata principale sul retro e l'entrata laterale su via Caduti della Resistenza sono liberi, mentre nel cortile interno, che dà accesso ad altre due porte, sono presenti alcuni giochi, ma i passaggi necessari sono garantiti.
Il percorso risulta privo di elementi che sporgono, sino all'altezza di 2,10 m dal suolo?	Si
Dove il percorso si raccorda con la sede stradale, sono presenti rampe?	Si, Dislivello ≤ 15 cm, Pendenza $\leq 12\%$. In corrispondenza del cancello principale è stato realizzato un raccordo in asfalto che connette direttamente all'attraversamento pedonale A34. In corrispondenza dell'ingresso laterale è presente una rampa esterna, 90 cm largh., in cls e cubetti di porfido, provvista di parapetto metallico h 100 cm, ma priva di corrimano, anche per bambini.

Percorso per gli ingressi dal cortile interno

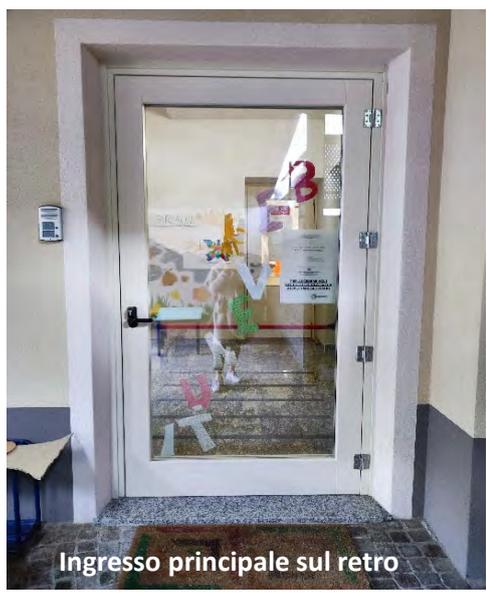
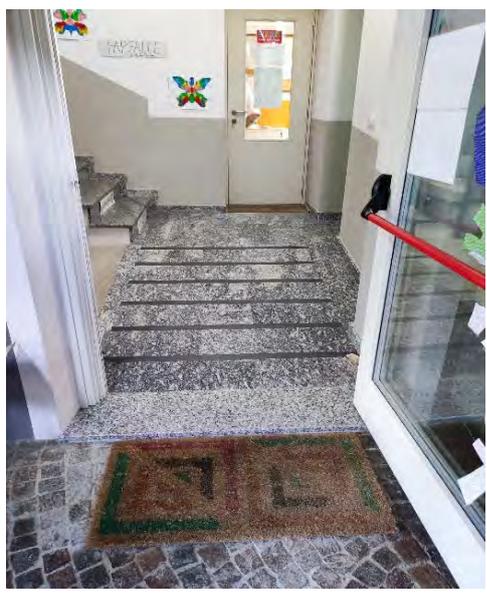
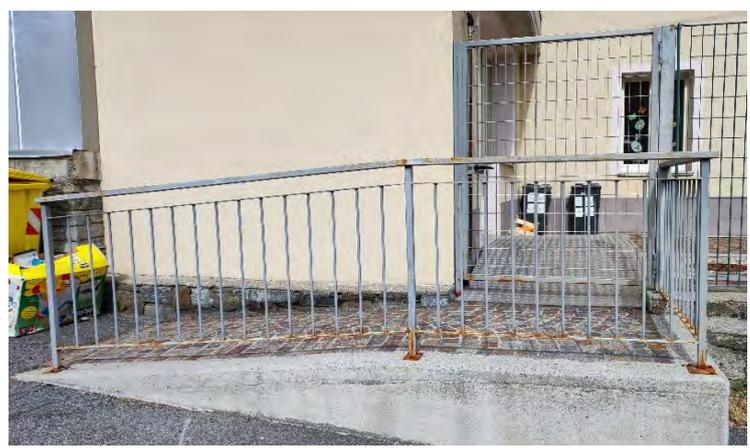
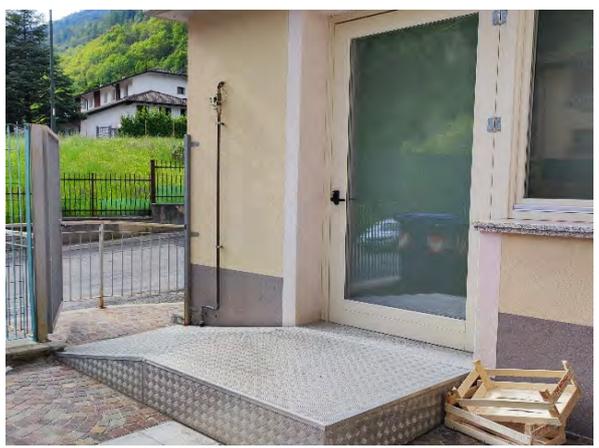
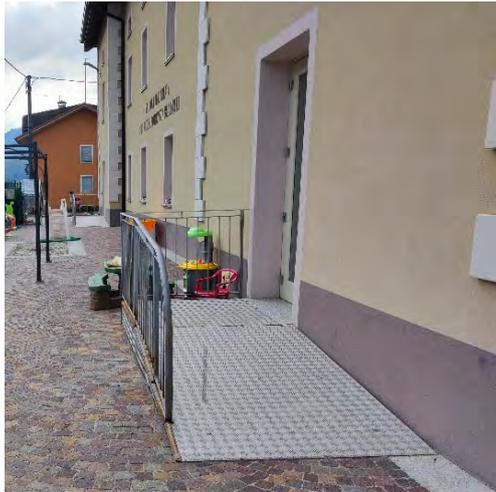
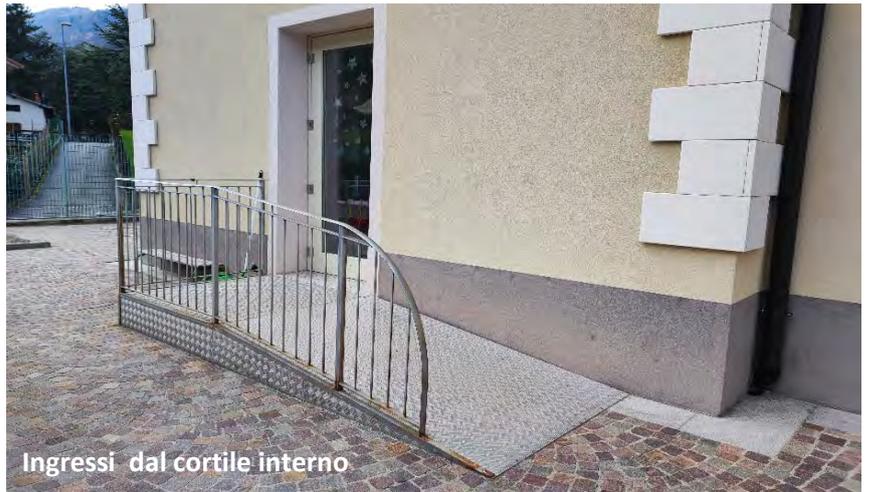
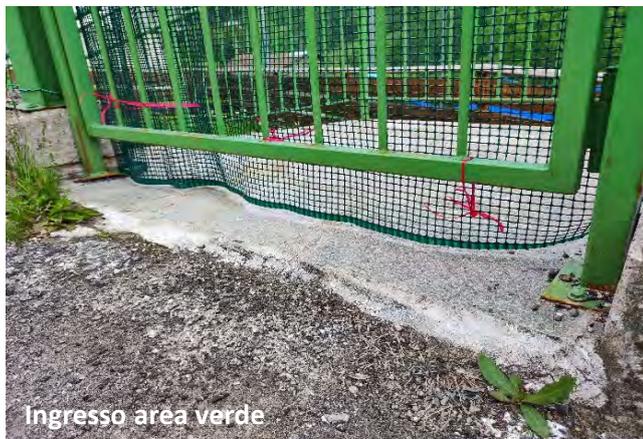
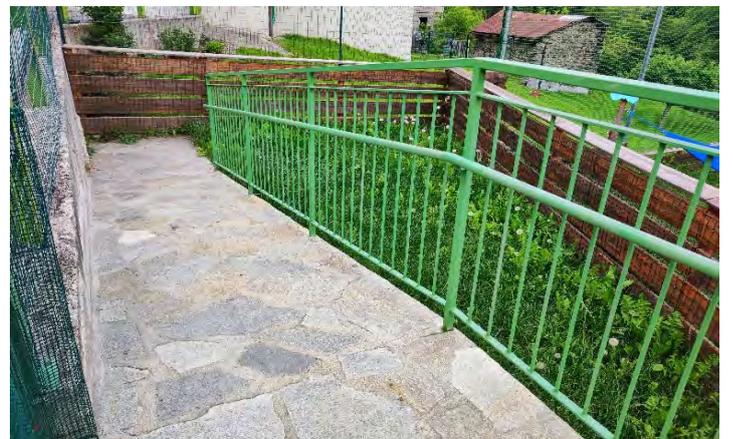
<p>Il dislivello in corrispondenza della porta di accesso, se presente, è pari o inferiore a cm 1?</p>	<p>La porta di ingresso principale, sul retro dell'edificio, ha una soglia di 3 cm. Tutte le altre soglie di ingresso alla scuola sono raccordate mediante rampe metalliche. L'ingresso al parco giochi di pertinenza ha una soglia con pendenza di qualche cm da un lato, dovuta al raccordo mal eseguito con l'asfalto della strada.</p>
<p>In corrispondenza di dislivelli rilevanti, ma inferiori a m 3,20, è presente una rampa per l'accesso? (No, Larghezza \geq 0,90, Larghezza \geq 1,50 m, Lunghezza \leq 10 m, Pendenza \leq 8%, Dotata di piani di stazionamento profondi almeno m 1,50 ogni 10 m di sviluppo lineare, Dotata di pianerottolo per cambio direzione, Dotata di corrimano, con colore in contrasto, su almeno un lato?)</p>	<p>Ingresso principale sul retro dell'edificio: no. Ingresso laterale dalla via Caduti della Resistenza: Rampa esterna in cemento e cubetti di porfido, 90 cm largh., lung. \leq 10 m, Pendenza $>$ 8%, parapetto h 100 cm, manca corrimano bimbi. Rampa metallica verso la porta: 31 cm h, 139 cm lung, 140 cm larg, Pendenza $>$ 8%, pianerottolo 160x140, manca parapetto e corrimano bimbi! Altri 2 ingressi dal cortile: 27 cm h, 200 lung., \geq 90 cm largh., pianerottolo 130x120, manca corrimano bimbi. Parco giochi: ingresso con rampa largh 130 cm, pianerottolo 130x130 cm, h corrimano 110 cm e 75 cm x bimbi.</p>

<p>Le scale esterne hanno larghezza min. sufficiente? Sono dotate di parapetto h \geq 1,00 m, inattraversabile da una sfera di diametro di 10 cm? E' presente il corrimano, con colore in contrasto, su almeno un lato?</p>	<p>Scale esterne che conducono al terrazzo al primo piano: 1,50 m, parapetto h 1,00 m, Pedata di almeno cm 30, somma tra il doppio dell'alzata e la pedata è compresa tra cm 62 e cm 64, Un corrimano su un lato, $0,90\text{ m} \leq H \leq 1,00\text{ m}$ (\varnothing 40 mm), Anche un corrimano per i bambini, H 0,75 m, su un lato (\varnothing 30 mm)</p>
<p>L'ingresso è unico e uguale per tutti?</p>	<p>Ingresso principale sul retro dell'edificio: Sì, Ben illuminato, Coperto (protezione dalla pioggia e dal sole). Gli ingressi laterali non coperti, ma illuminati.</p>
<p>La zona antistante/retrostante alla porta di accesso è?</p>	<p>Ingresso principale sul retro dell'edificio: zona antistante = Complanare, Profondità non inferiore a m 150x150 (per consentire la rotazione della carrozzina); zona retrostante = in pendenza, per raccordarsi al pianerottolo di sbarco della scala. Altri ingressi = sempre complanari, ma pianerottoli di dimensioni leggermente inferiori perchè si tratta delle rampe metalliche esterne: 2 ingressi nel cortile, 130x120; Ingresso laterale dalla via Caduti della Resistenza: 160x140.</p>

<p>La porta di accesso risulta adeguatamente in contrasto cromatico con le pareti circostanti, con luce netta $\geq 0,80$ m, dotata di maniglia di tipo a leva o a ponte, collocata ad un'altezza compresa tra cm 85 e 95?</p>	<p>Serramenti panna e pareti crema, ma il contrasto cromatico è dato dalle parti vetrate centrali e dalla maniglie nere, a leva. Porte a battente, Presente zerbino all'ingresso principale. Luci nette delle porte d'ingresso $\geq 0,90$ m (110 cm), maniglia troppo alta: altezza 105!</p>
<p>Reception, front-desk e banconi:</p>	<p>Non presenti</p>
<p>Campanello o citofono:</p>	<p>Presente solo all'ingresso principale sul retro, ma troppo alto: 150-160 cm</p>
<p>Note: Tutte le rampe che servono le porte di ingresso hanno pendenze eccessive.</p>	
<p>Valutazione del grado di accessibilità esterna:</p>	<p>Accessibile con accompagnatore/parzialmente accessibile</p>

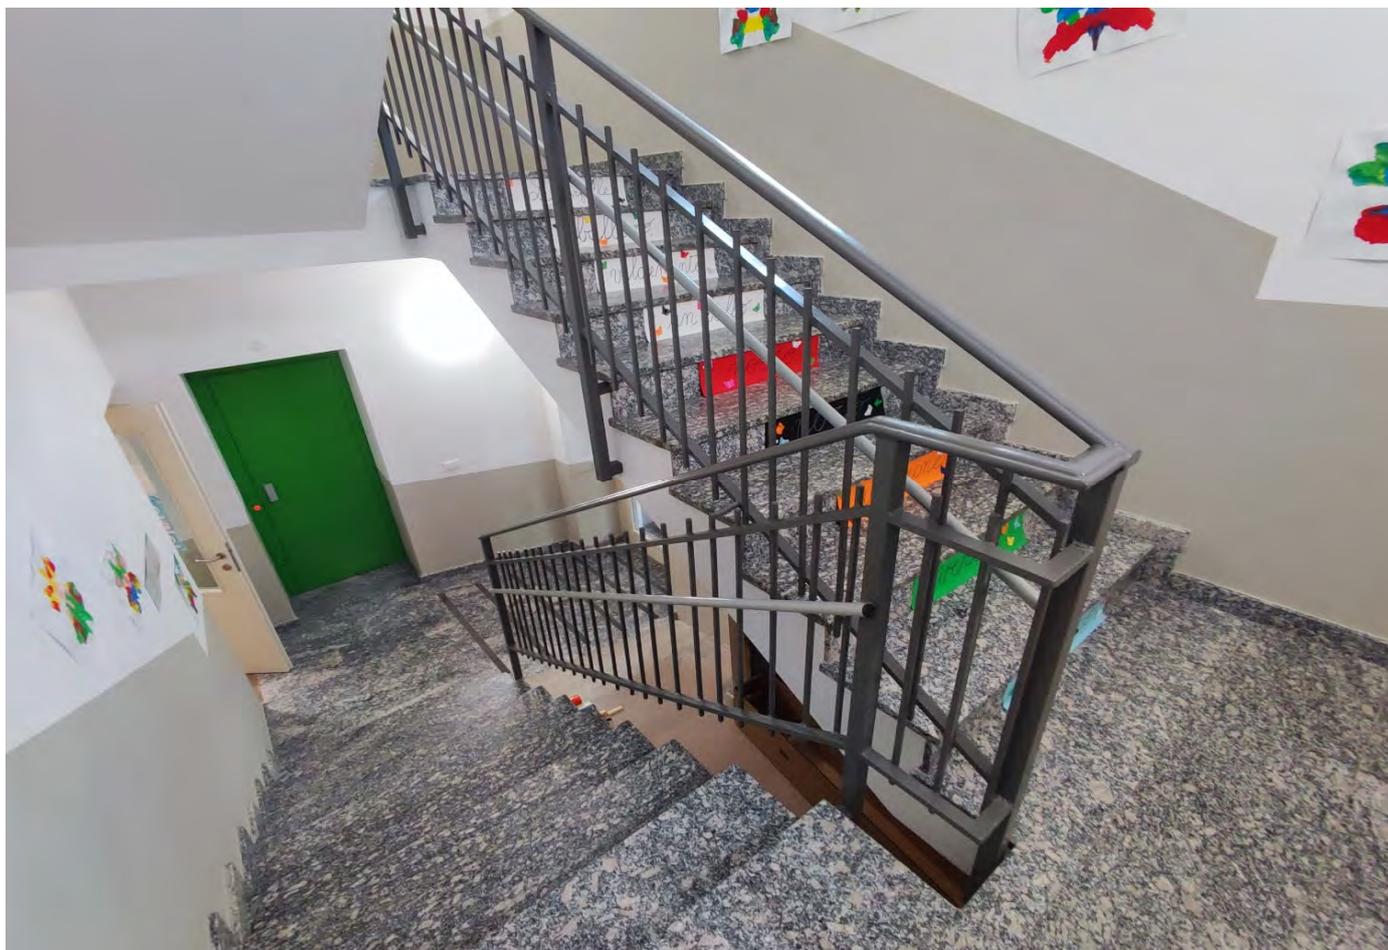
<p>È presente all'interno dell'edificio un sistema di sollevamento ai piani superiori (ascensore, piattaforma elevatrice, servo scala) con caratteristiche dimensionali corrette?</p>	<p>Ascensore. Disimpegno esterno sempre $\geq 1,50 \text{ m} \times 1,50 \text{ m}$, Porta: luce netta sempre $\geq 0,80 \text{ m}$</p>
<p>Le scale interne hanno larghezza min. sufficiente? Sono dotate di parapetto $h \geq 1,00 \text{ m}$, inattraversabile da una sfera di diametro di 10 cm? E' presente il corrimano, con colore in contrasto, su almeno un lato?</p>	<p>Scale interne che conducono al primo piano: $1,20 \text{ m}$, parapetto $h 1,00 \text{ m}$, Pedata di almeno $\text{cm } 30$, somma tra il doppio dell'alzata e la pedata è compresa tra $\text{cm } 62$ e $\text{cm } 64$, Un corrimano su un lato, $0,90 \text{ m} \leq H \leq 1,00 \text{ m}$ ($\varnothing 40 \text{ mm}$), Anche un corrimano per i bambini, $H 0,75 \text{ m}$, su un lato ($\varnothing 30 \text{ mm}$)</p>

Accessibile con difficoltà

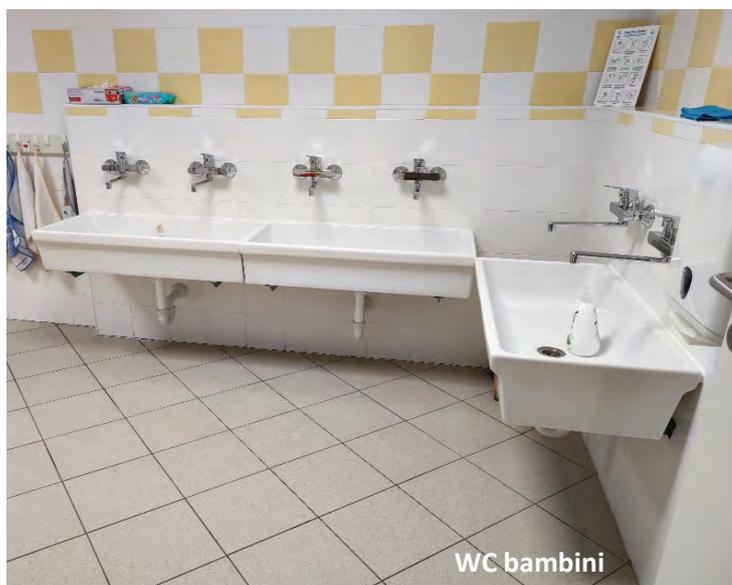
WC bambini

Problemi: Spazio di manovra interno $\varnothing 1,36$ m. Spazio laterale di accostamento al WC 50 cm per lato, bordo anteriore WC 53 cm, specchio h 125 cm, bordo superiore lavabo h 85 cm dal pavimento. Mancano: corrimano/maniglioni, campanello di emergenza, rubinetto a leva lunga, appendiabiti, fasciatoio, segnaletica riconoscibile sulla porta del bagno.

Note: Un servizio igienico per ogni piano dedicato ai bimbi, con spazio lavabi e 3 WC; un solo servizio per piano dedicato agli adulti, indistintamente donne/uomini, ma non adatto alle persone con disabilità, causa problemi dimensionali e di arredo e complementi necessari.

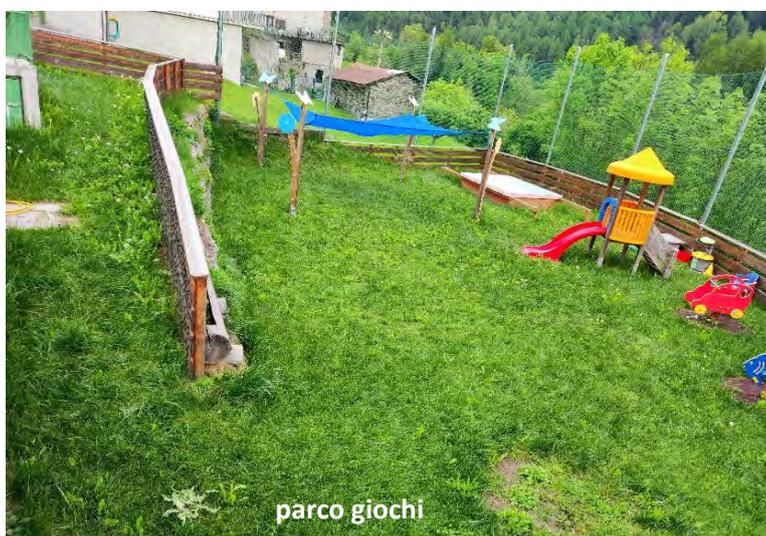
parco giochi

Note: Percorsi e ambienti interni e cortile esterno sono facilmente accessibili. Invece, l'area esterna a verde, separata dalla strada, non è attualmente accessibile, in quanto scoscesa e a prato, senza giochi accessibili. E' però dotata di rampa e potrebbe essere dotata di percorsi e giochi accessibili.

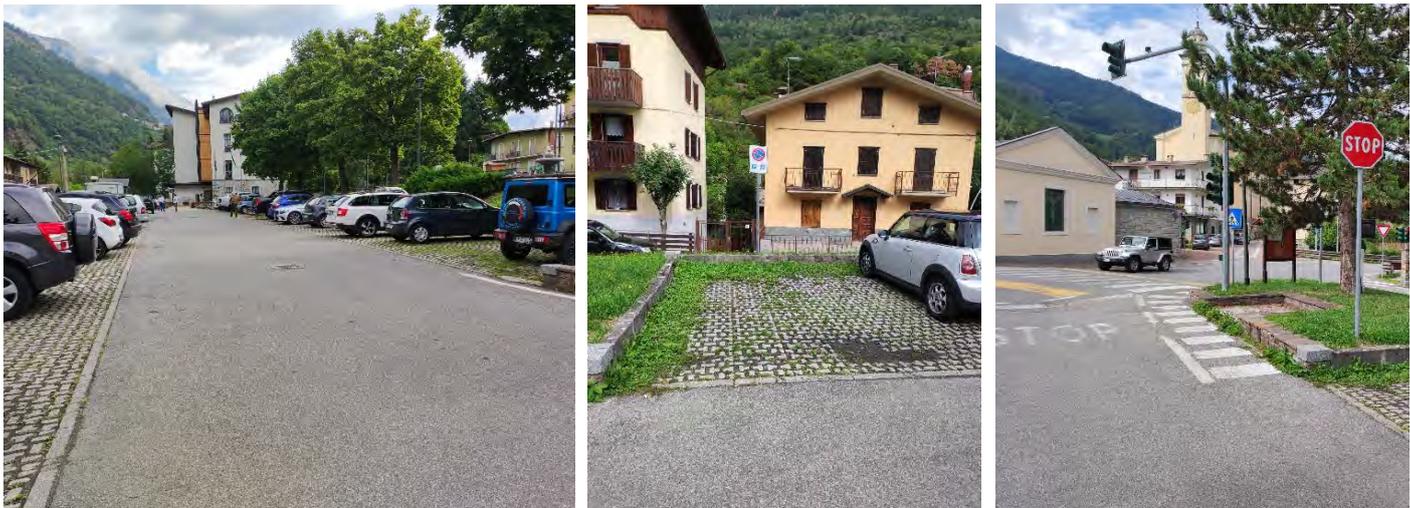
2. Parcheggio di pertinenza dell'edificio (Rif. Schede parcheggi)	
Codice parcheggio pubblico limitrofo censito: P54	
Parcheggio interno all'area di pertinenza dell'edificio? SI	Parcheggio associato all'ambito edilizio in analisi: SI
Note: stalli del parcheggio in autobloccanti, caratterizzati dalla discontinuità del fondo, mentre zona di manovra carrabile e connessione ai percorsi pedonali in asfalto. Segnaletica orizzontale degli stalli non più visibile: parcheggio riservato alle persone con disabilità non correttamente delimitato.	
Valutazione del grado di accessibilità dei parcheggi di pertinenza all'edificio:	Accessibile con accompagnatore/parzialmente accessibile
FOTOGRAFIE

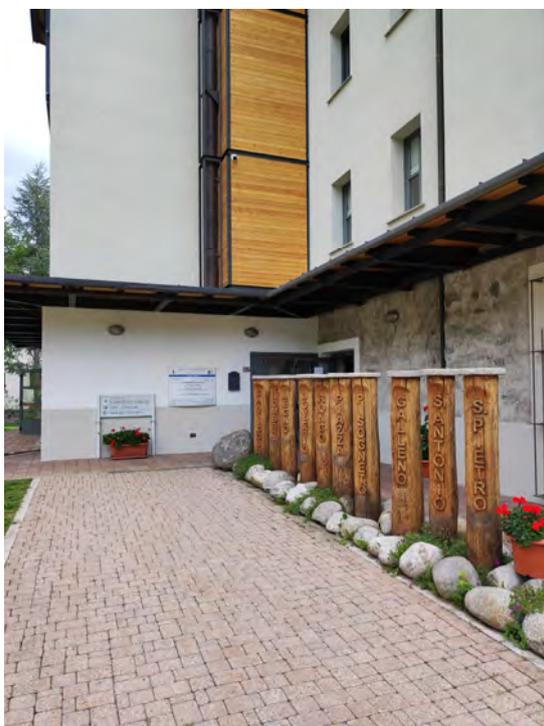
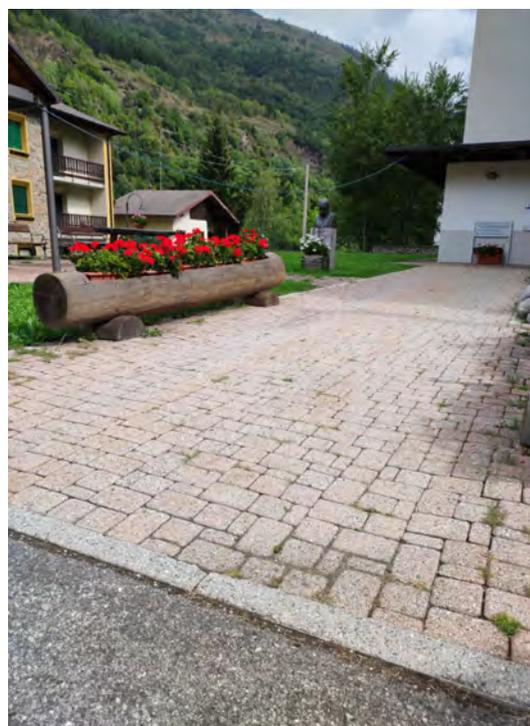
La pavimentazione del percorso pedonale risulta in buono stato, con andamento regolare e possibilmente complanare, priva di sconnessioni e non è sdruciolevole?	Andamento regolare, Complanare, Priva di sconnessioni, Non sdruciolevole, Affossamento della pavimentazione nel primo tratto, causa utilizzo veicoli
È presente un'adeguata segnaletica di orientamento?	Sì
La segnaletica di orientamento verticale è posizionata correttamente?	Affissa al muro perimetrale del municipio
Lungo il percorso sono presenti mappe visivo-tattili, con indicazioni a colori, in rilievo ed in Braille?	No
La pavimentazione è dotata di pavimentazioni podotattili e percorsi Loges, per facilitare l'orientamento anche a ipovedenti e non vedenti?	No
Il percorso risulta privo di ostacoli che ne riducono la larghezza (lampioni, elementi di arredo urbano, alberi, elementi per la raccolta dei rifiuti, etc.)?	Sì
Il percorso risulta privo di elementi che sporgono, sino all'altezza di 2,10 m dal suolo?	Sì

Note: Percorso pedonale di accesso al Municipio in masselli di cemento, accessibile.

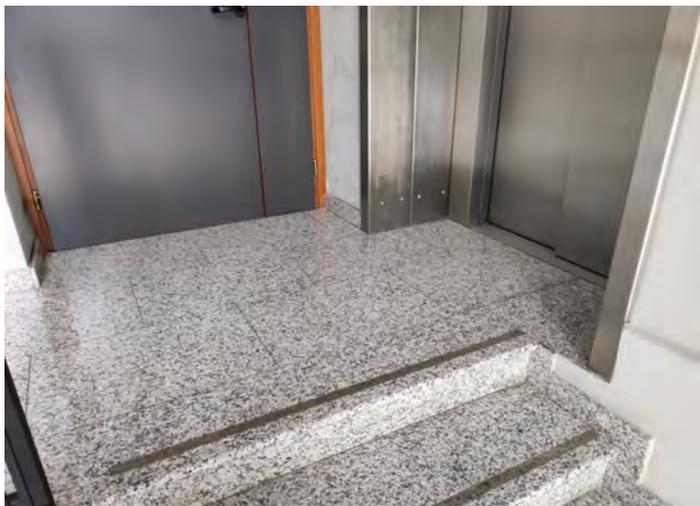
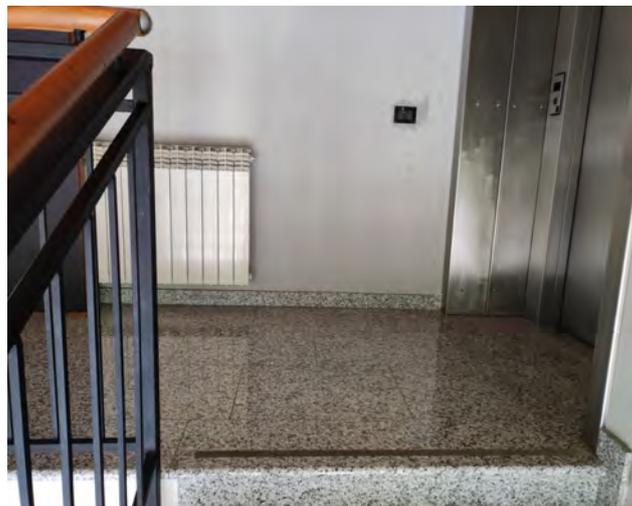
Ascensore:	<p>Problema: sbarco pericoloso dell'ascensore ai P. 1° e 2°! Pianerottolo di arrivo della scala e di sbarco dell'ascensore: $\geq 1,50$ m x $1,50$ m solo al P.T. e 3° Piano. Non c'è lo spazio sufficiente per ruotare la carrozzina e la persona rischia così di cadere dalla scala per aprire la porta degli uffici! Si dovrebbe segnalare di entrare in retro nell'ascensore al P.T., mettere le porte scorrevoli automatiche o ad apertura interna ai piani. Arresto ai piani con autolivellamento e tolleranza massima ± 6 mm, Porta: luce netta sempre $\geq 0,80$ m, Citofono e campanello d'allarme $0,90$ m $\leq H \leq 1,10$ m, Sistema di avviso vocale e visivo per comprendere salita, discesa e piani, Pulsantiera, citofono e campanello d'allarme facilmente distinguibili mediante colori e materiali, Pulsantiera $\geq 0,50$ m dalla porta, per l'avvicinamento della carrozzina, Specchi interni, che abbassano il senso di claustrofobia, Larghezza cabina inf. 100 cm. Corrimano solo sul lato dello specchio.</p>

Le scale sono dotate di:	Marca gradino antiscivolo a contrasto cromatico su ciascuna pedata, $2a+p=66.5$
La larghezza della scala è di:	$\geq 1,20$ m
Il parapetto è presente e ha un'altezza non inferiore a cm 100 e non è attraversabile da una sfera di diametro di cm 10 ?	Sì
Nelle scale interne è presente il corrimano, con colore in contrasto, su almeno un lato?	Un corrimano su un lato, $0,90$ m $\leq H \leq 1,00$ m ($\varnothing 40$ mm)
<p>Note: Problema: sbarco pericoloso dell'ascensore ai P. 1° e 2°! Pianerottolo di arrivo della scala e di sbarco dell'ascensore: $\geq 1,50$ m x $1,50$ m solo al P.T. e 3° Piano. Non c'è lo spazio sufficiente per ruotare la carrozzina e la persona rischia così di cadere dalla scala per aprire la porta degli uffici! Si dovrebbe segnalare di entrare in retro nell'ascensore al P.T., mettere le porte scorrevoli automatiche o ad apertura interna ai piani.</p>	
Valutazione del grado di accessibilità dei collegamenti verticali:	Accessibile con accompagnatore/parzialmente accessibile

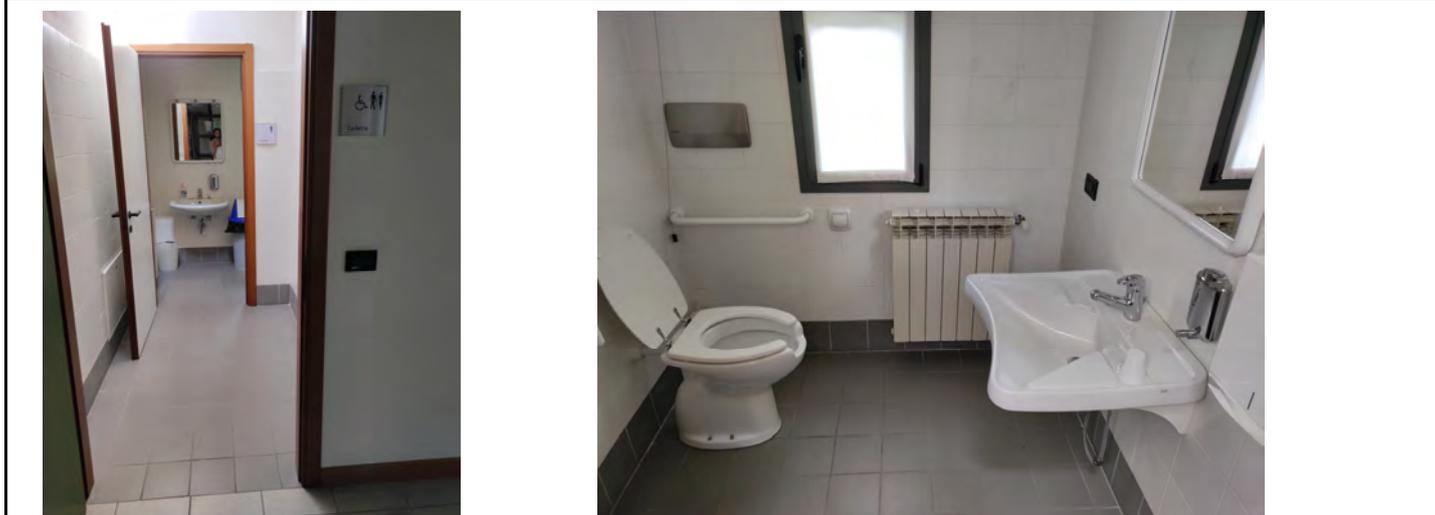
<p>È presente sulla porta di accesso al servizio igienico la segnaletica che identifica il bagno per persona disabile?</p>	<p>Sì</p>
<p>Note: Il WC accessibile è solo quello maschile, in sala Giunta, al 3° piano, con ascensore, con dimensioni non sufficienti alla rotazione della carrozzina, wc e specchio non correttamente posizionati.</p>	
<p>Valutazione del grado di accessibilità dei servizi igienici:</p>	<p>Accessibile in autonomia</p>

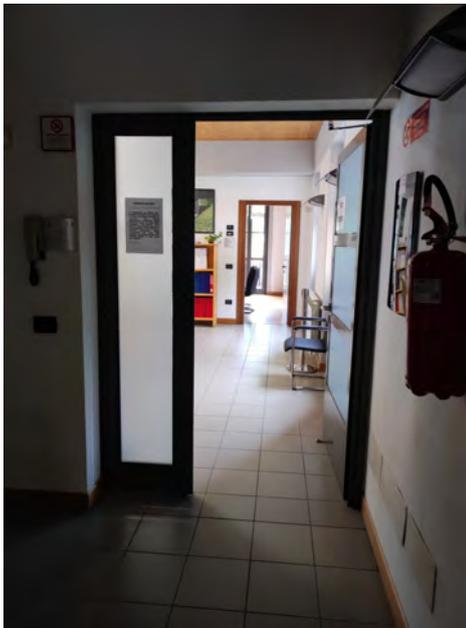
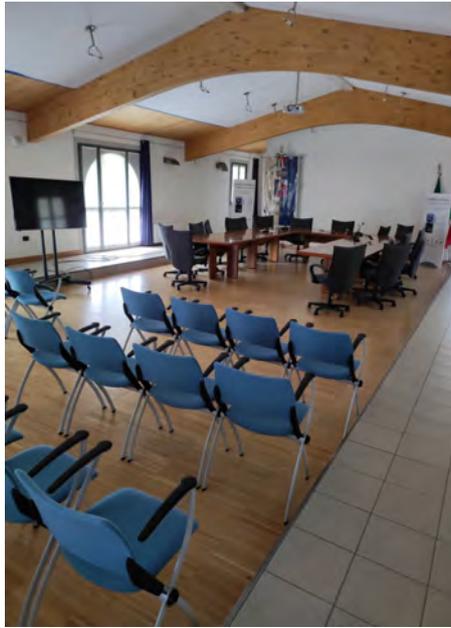
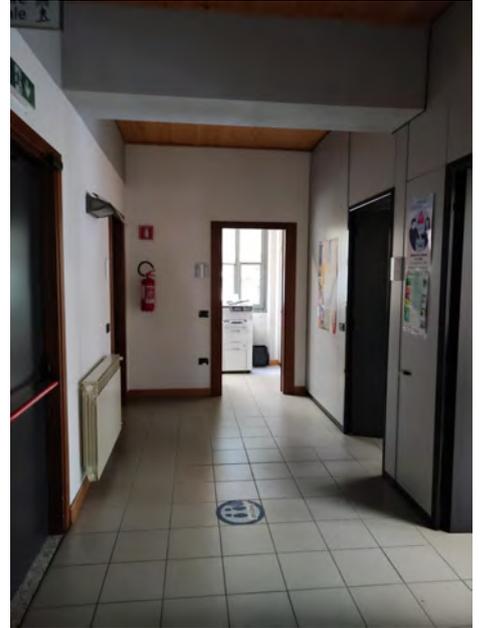
Note: Segnaletica di orientamento posizionata ad h 220 da terra: troppo in alto, non facilmente visibile. Placchette singoli uffici ad h variabile, 145 - 150 cm, non sempre immediatamente visibili causa fogli attorno. Sala Giunta non accessibile, causa gradino interno su tutti i lati, h 18 cm, superabile tramite piccola rampa.	
Valutazione del grado di accessibilità dei percorsi interni:	Accessibile con accompagnatore/parzialmente accessibile
FOTOGRAFIE
