Comune di
Corteno Golgi

PIANO PER L'ELIMINAZIONE DELLE BARRIERE ARCHITETTONICHE

P.E.B.A

S02 - Schede dei rilievi -
Edifici di proprietà comunale

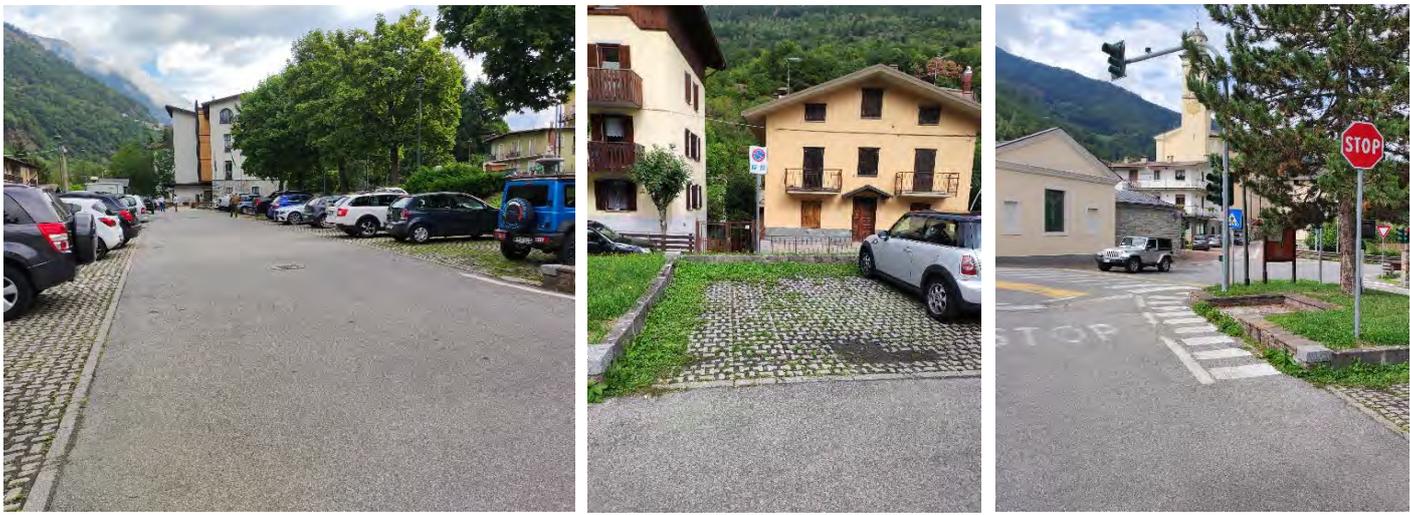
2. Parcheggio di pertinenza dell'edificio (Rif. Schede parcheggi)	
Codice parcheggio pubblico limitrofo censito: P54	
Parcheggio interno all'area di pertinenza dell'edificio? SI	Parcheggio associato all'ambito edilizio in analisi: SI
Note: Il parcheggio pubblico più vicino al Museo Golgi - Biblioteca è quello sito nelle adiacenze del Comune/Cimitero. Gli stalli del parcheggio sono realizzati in autobloccanti, caratterizzati dalla discontinuità del fondo, mentre la zona di manovra carrabile è in asfalto. La segnaletica orizzontale degli stalli non è più visibile: il parcheggio riservato alle persone con disabilità non è quindi correttamente delimitato.	
Valutazione del grado di accessibilità dei parcheggi di pertinenza all'edificio:	Accessibile con accompagnatore/parzialmente accessibile
FOTOGRAFIE

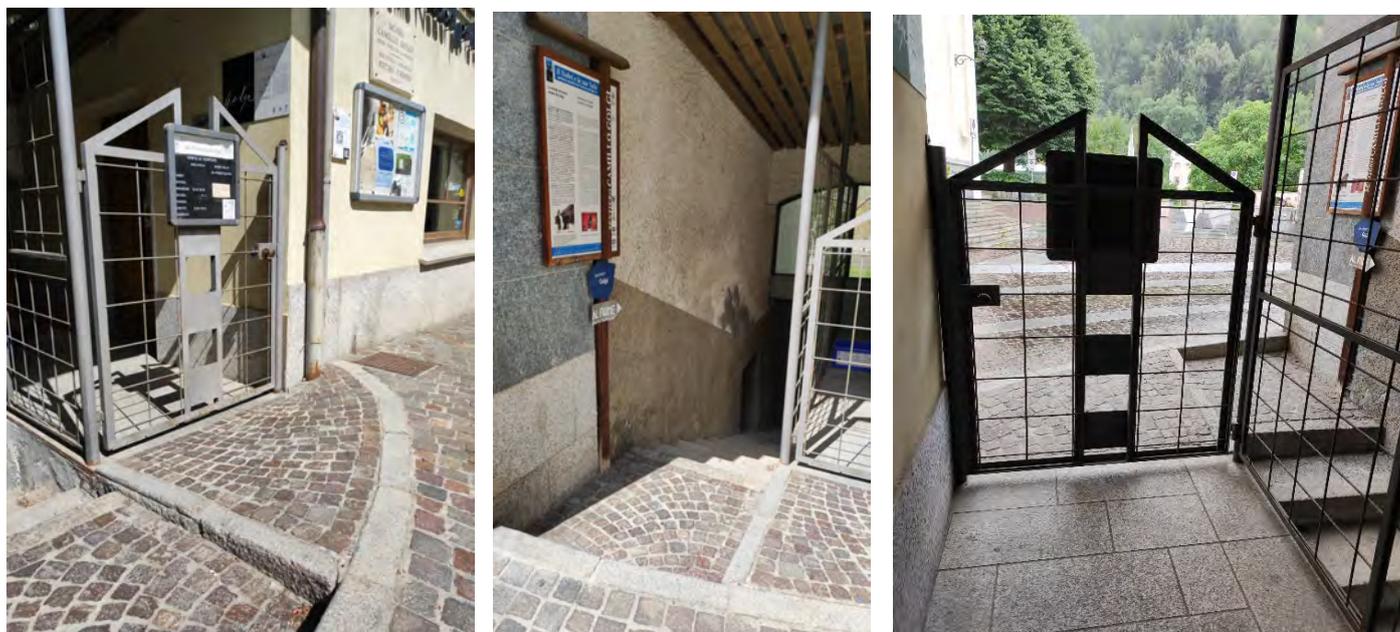
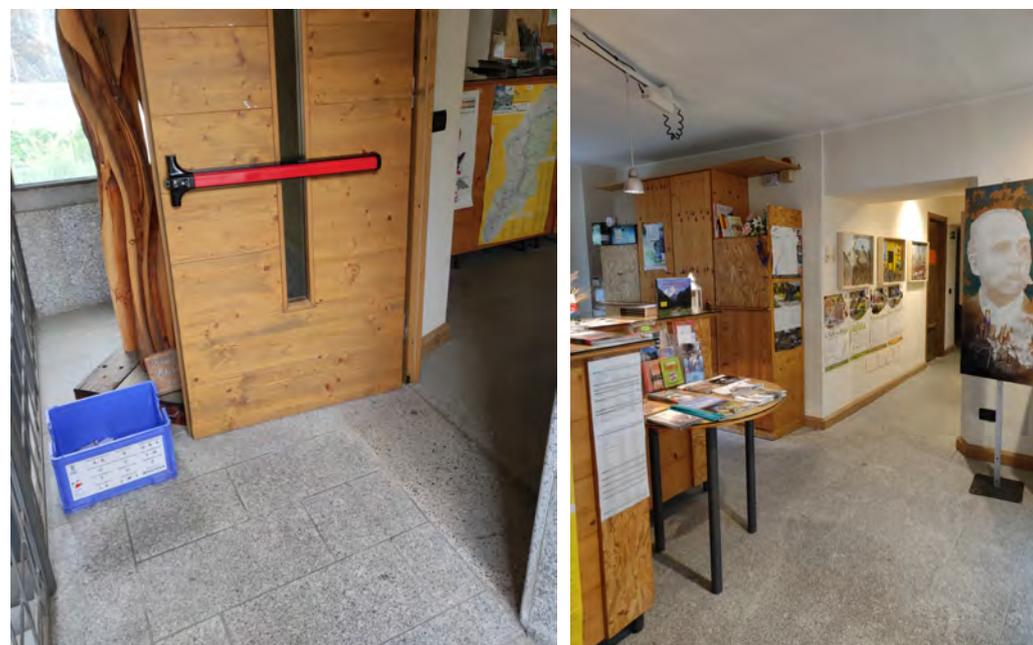
Il dislivello in corrispondenza della porta di accesso, se presente, è pari o inferiore a cm 1?	Sì, Porta di accesso: max 1 cm, stonato
In corrispondenza di dislivelli superiori a cm 1, è presente una pedana (rampa) per l'accesso?	Sì, Cancellino su via Brescia, con rampetta di raccordo
L'ingresso è unico e uguale per tutti?	Sì, Ben illuminato, Coperto (protezione dalla pioggia e dal sole), Ben segnalato rispetto alla strada, al percorso pedonale e al parcheggio
La zona antistante/retrostante alla porta di accesso è?	Complanare, Profondità non inferiore a m 1,50 x 1,50 (per consentire la rotazione della carrozzina)
La porta di accesso risulta adeguatamente in contrasto cromatico con le pareti circostanti, con luce netta $\geq 0,80$ m, dotata di maniglia di tipo a leva o a ponte, collocata ad un'altezza compresa tra cm 85 e 95?	A battente, Porta di accesso in contrasto cromatico con le pareti circostanti, Maniglia di tipo a leva o a ponte, La luce netta della porta d'ingresso $\geq 0,90$ m, H maniglia 100 cm

Reception, front-desk e banconi:	Desk altissimo: Inaccessibile
Campanello o citofono:	Ben visibile e individuabile mediante differenziazioni materiche e cromatiche, Posizionato h 145

Note: L'ingresso è ben accessibile fino al desk, decisamente troppo alto per qualsiasi utente.

Valutazione del grado di accessibilità esterna:	Accessibile in autonomia
---	--------------------------

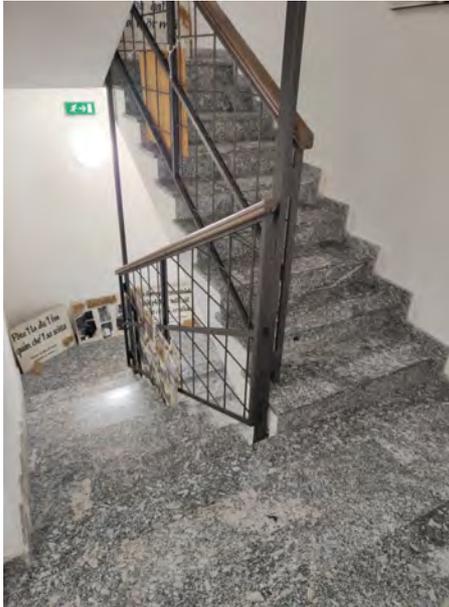
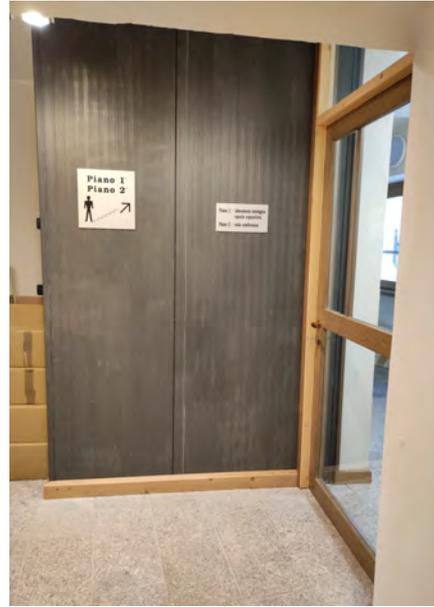
5. Collegamenti verticali	
È presente all'interno dell'edificio un sistema di sollevamento ai piani superiori (ascensore, piattaforma elevatrice, servo scala) con caratteristiche dimensionali corrette?	No.
Le scale sono dotate di:	Nessun accorgimento
La larghezza della scala è di:	< 1,20 m (NO)
Il parapetto è presente e ha un'altezza non inferiore a cm 100 e non è attraversabile da una sfera di diametro di cm 10 ?	Presente, h 1,10 m
Nelle scale interne è presente il corrimano, con colore in contrasto, su almeno un lato?	Un corrimano alto, h 1,10 m
Note: La mancanza dell'ascensore rende inaccessibile i piani dedicati all'esposizione museale.	
Valutazione del grado di accessibilità dei collegamenti verticali:	Non accessibile
FOTOGRAFIE

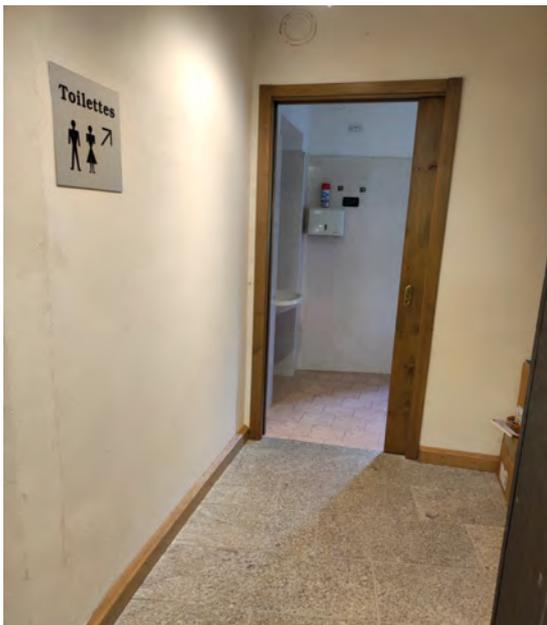
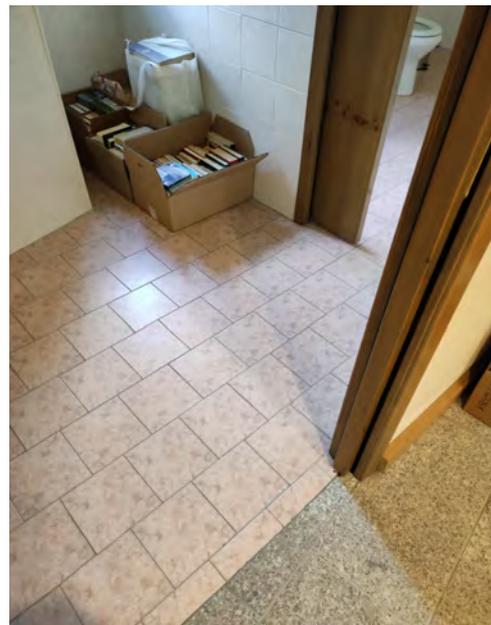
È presente almeno un servizio igienico accessibile con caratteristiche dimensionali previste dalla normativa vigente?	Si
Sanitari e accessori (come maniglioni) sono presenti e utilizzabili da una persona in sedia a rotelle con caratteristiche dimensionali previste dalla normativa vigente?	Wc non nella posizione corretta (<75 dalla parete retro), lavabo senza miscelatore, specchio alto
È presente e funzionante il campanello di chiamata di emergenza?	Si
È presente sulla porta di accesso al servizio igienico la segnaletica che identifica il bagno per persona disabile?	No

Note: WC al P.T., accessibile, con qualche piccolo accorgimento.

Valutazione del grado di accessibilità dei servizi igienici:	Accessibile con difficoltà
--	----------------------------

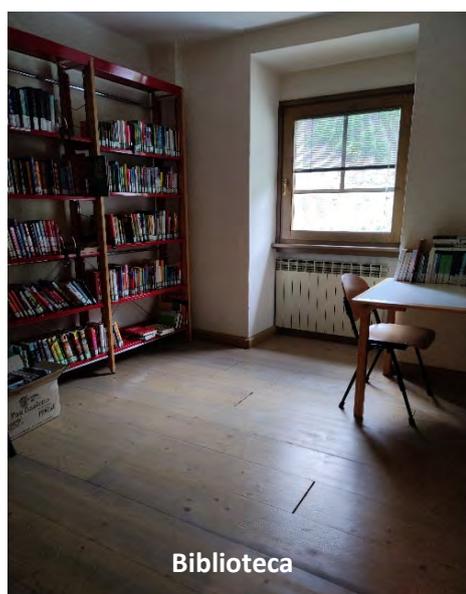
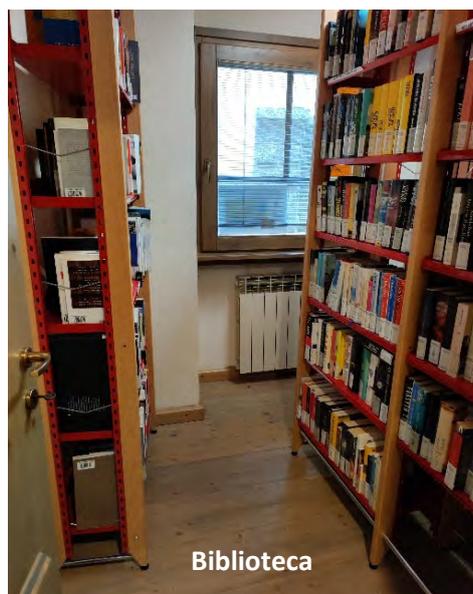
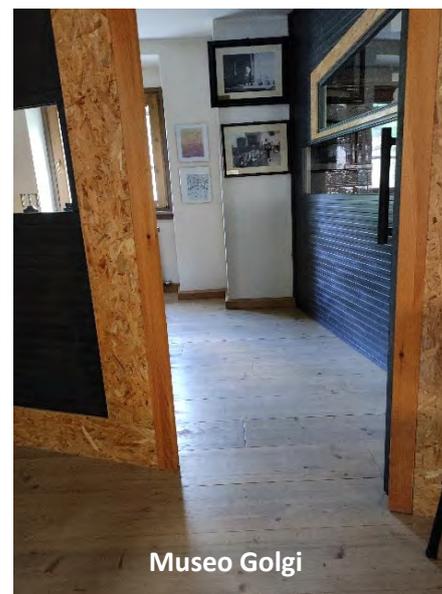
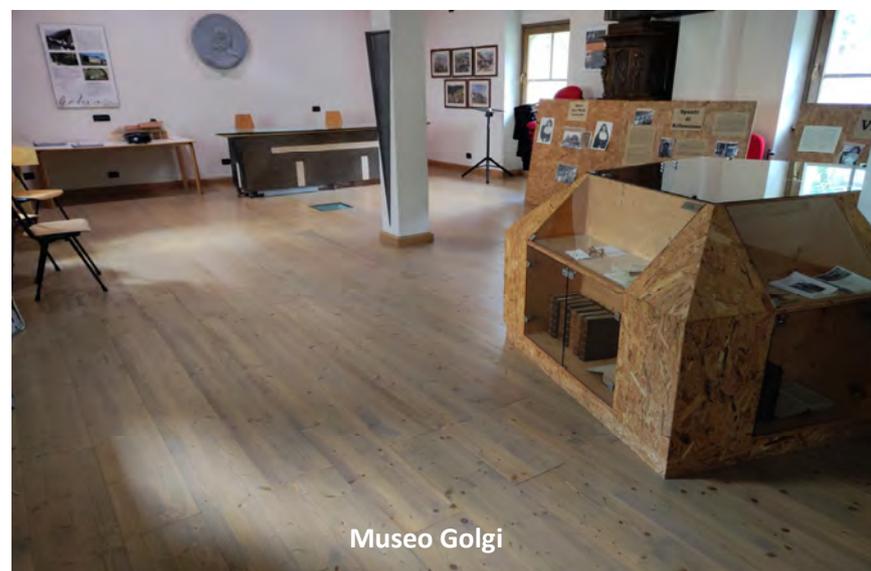
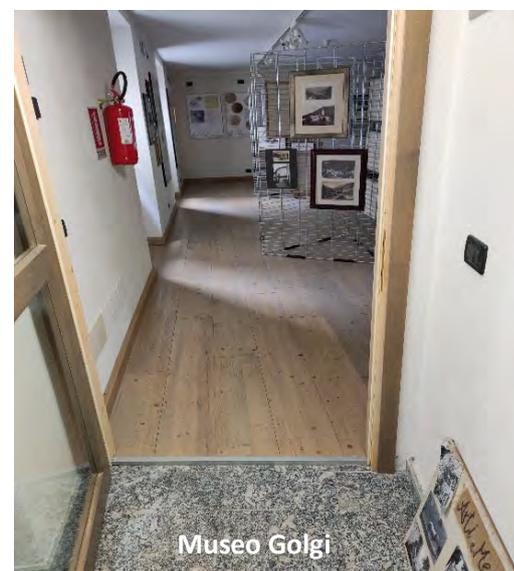
Note: La sala lettura della Biblioteca sita a P.T. non risulta accessibile a causa delle dimensioni ristrette dei passaggi (anche di soli 50 cm)! Le sale espositiva e didattica ai piani superiori, in sé per sé non hanno problemi nella disposizione interna, solo una soglia 2 cm all'ingresso, ma non sono raggiungibili a causa della mancanza dell'ascensore.

Valutazione del grado di accessibilità dei percorsi interni:	Accessibile con accompagnatore/parzialmente accessibile
--	---

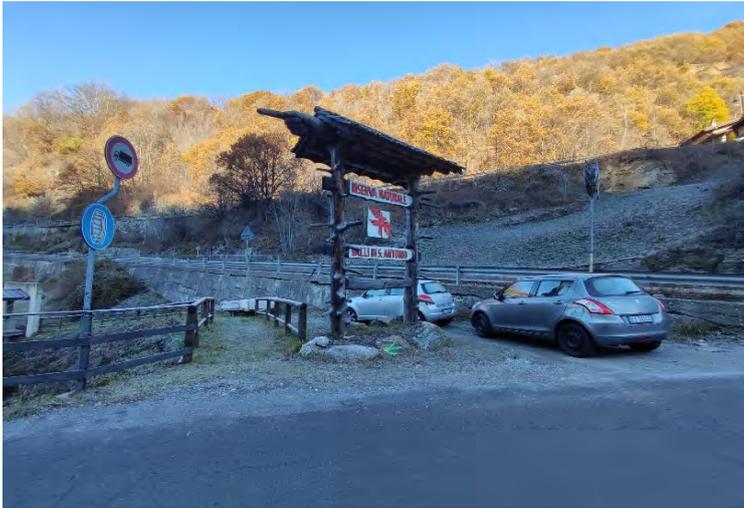
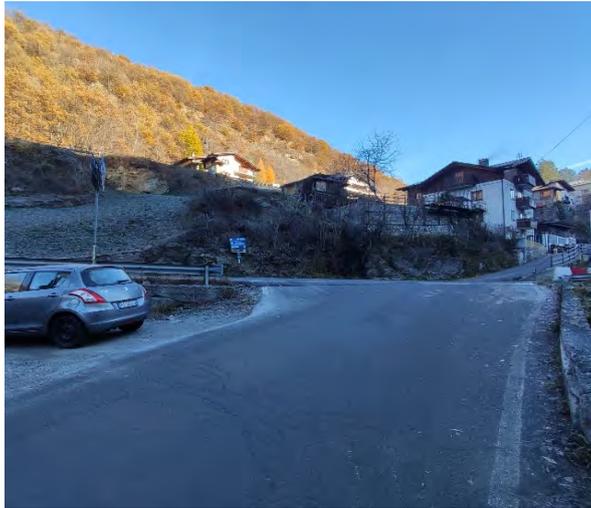
2. Parcheggio di pertinenza dell'edificio (Rif. Schede parcheggi)	
Codice parcheggio pubblico limitrofo censito: Non presente	
Parcheggio interno all'area di pertinenza dell'edificio? NO	Parcheggio associato all'ambito edilizio in analisi: NO
Note: Non è presente alcun parcheggio né pubblico, né di pertinenza dell'edificio. Le auto parcheggiano in spazi di risulta tra la strada e il prato che scende al fiume.	
Valutazione del grado di accessibilità dei parcheggi di pertinenza all'edificio:	Non accessibile
FOTOGRAFIE

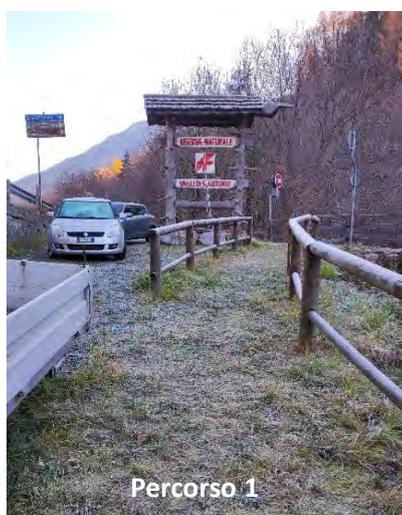
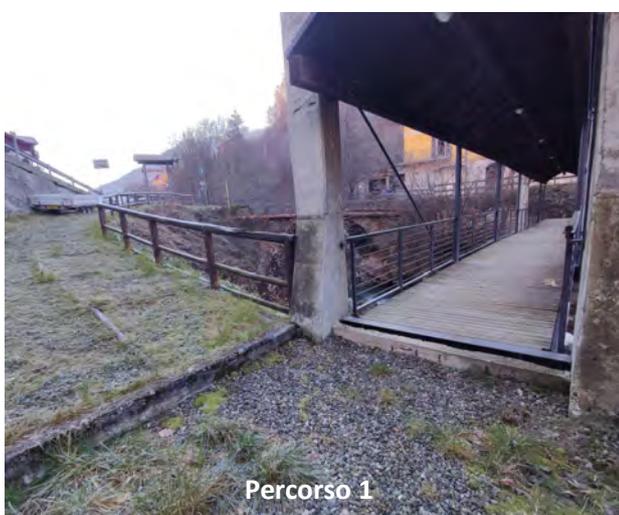
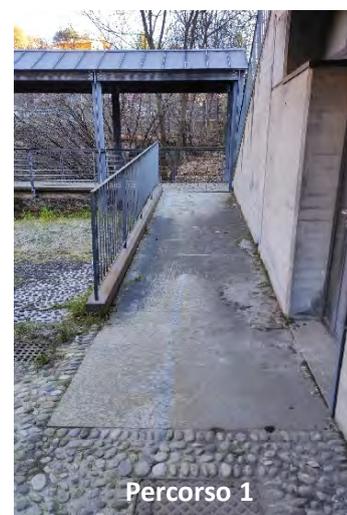
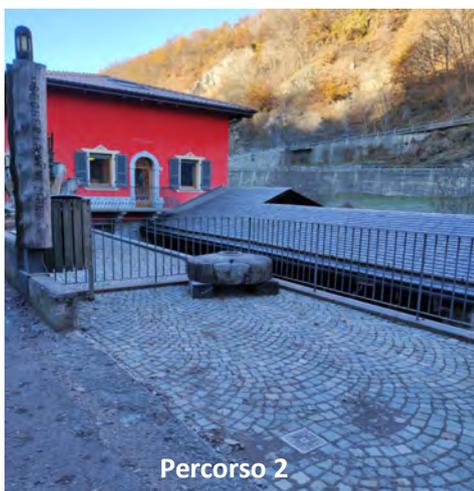
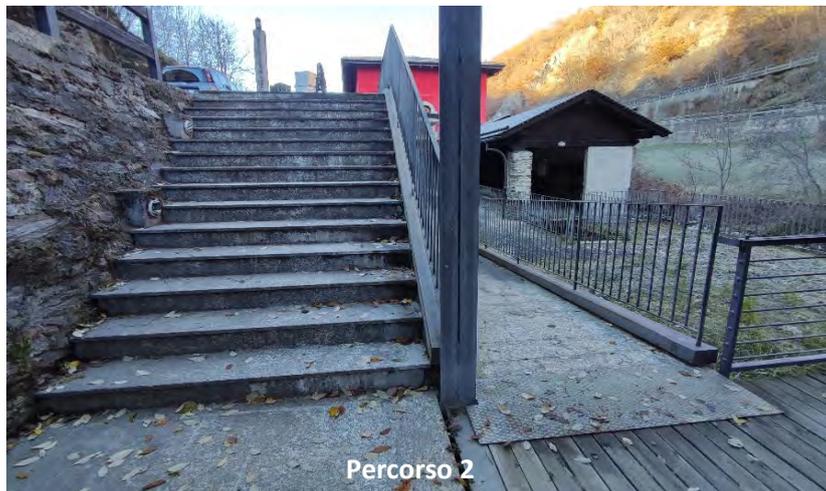
Note: L'antica segheria Veneziana è sita ad un livello inferiore rispetto alla strada. Vi si può accedere da due percorsi diversi.

1. Percorso pedonale nel prato (terreno vegetale), adiacente al cartello della Riserva di S. Antonio, che dalla strada carrabile conduce sino alla zona antistante il ponte pedonale sul fiume. In questo tratto è caratterizzato da pendenza elevata, staccionata di protezione in legno e cordolo tondo in legno. Un gradino separa il percorso dalla zona pianeggiante in ghiaia a grossa granulometria, antistante il ponte in legno, anch'esso separato da un gradino e caratterizzato da parapetti metallici, che poi si raccorda alla rampa in pietra grigia che giunge sino al bagno della Segheria e al cortile, che invece è in acciottolato di fiume e malta.

2. Percorso pedonale in cubetti di porfido a cui si accede direttamente dalla strada carrabile, collegato ad una scala in pietra che giunge alla zona del ponte in legno, poi si raccorda alla rampa in pietra grigia che arriva sino al bagno della Segheria e al cortile, che invece è in acciottolato di fiume e malta.

Accessibile con accompagnatore/parzialmente accessibile

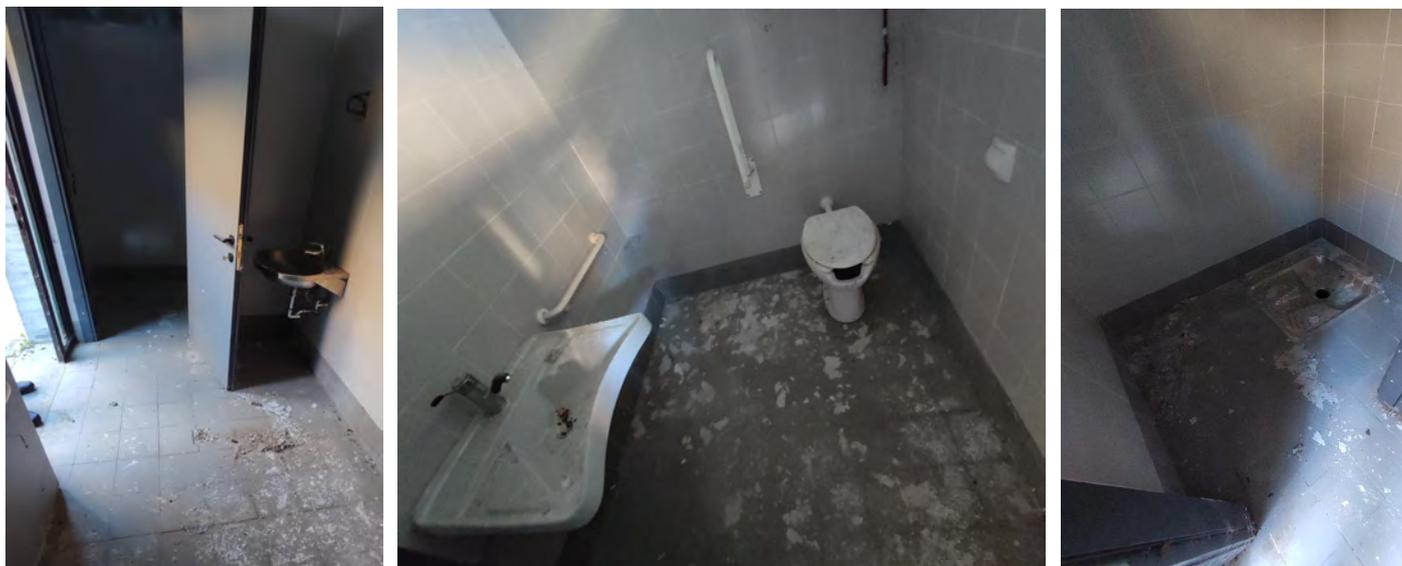
È presente e funzionante il campanello di chiamata di emergenza?	Non funzionante
È presente sulla porta di accesso al servizio igienico la segnaletica che identifica il bagno per persona disabile?	No
Note: WC non collegato all'impianto e non funzionante. Il locale necessita anche di manutenzione causa forte problema di umidità del luogo.	
Valutazione del grado di accessibilità dei servizi igienici:	Accessibile in autonomia

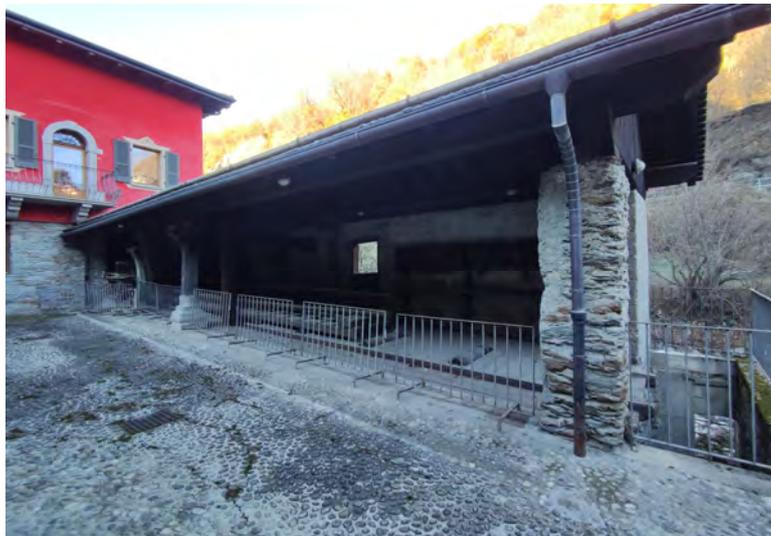
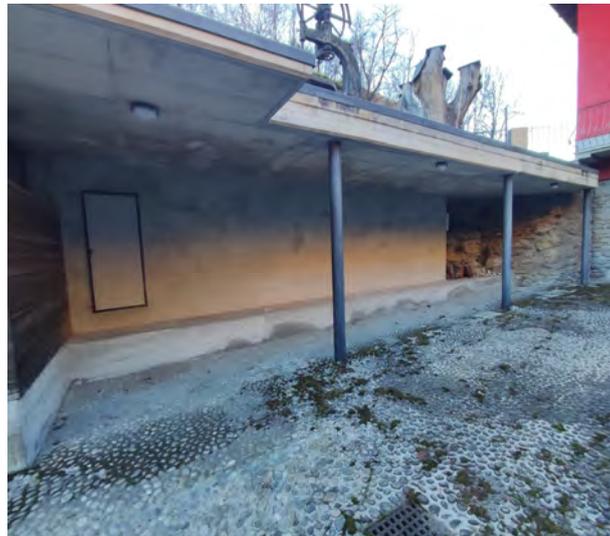
La finitura della pavimentazione risulta in buono stato e liberamente percorribile?	No, Acciottolato di fiume e malta.
I corridoi o percorsi hanno larghezza minima di cm 100 e presentano allargamenti atti a consentire l'inversione di marcia posti ogni m 10 di sviluppo lineare?	Sì
Il percorso risulta piano ed eventualmente in presenza di dislivelli sono presenti delle pedane o delle rampe?	Sì, Cortile della segheria pianeggiante

Note: Il cortile risulta inaccessibile perché totalmente in acciottolato di fiume e malta.

Valutazione del grado di accessibilità dei percorsi interni:	Non accessibile
--	-----------------

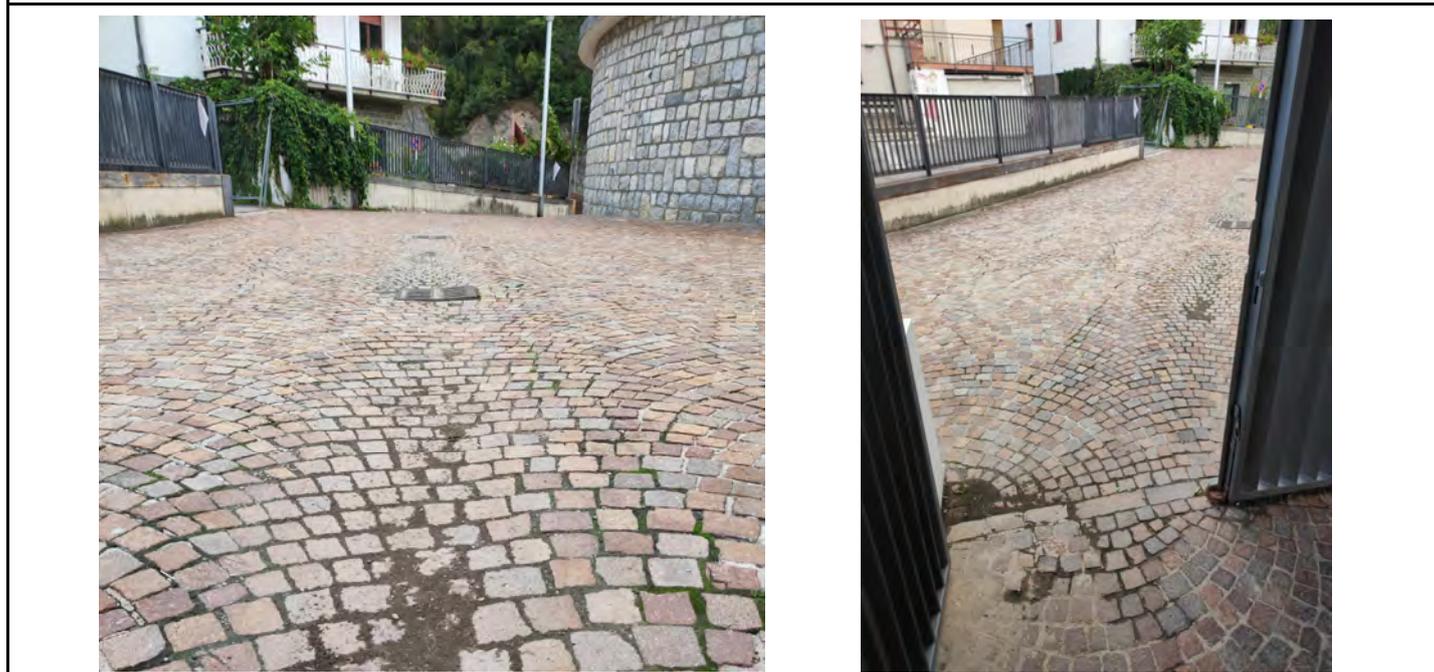
Note: L'ingresso al Cimitero non è segnalato dalla strada. Nella zona centrale del percorso verso l'ingresso, la pavimentazione comincia a mostrare qualche segno di cedimento, ma è ancora in buono stato.

<p>Valutazione del grado di accessibilità esterna:</p>	<p>Accessibile in autonomia</p>
--	---------------------------------

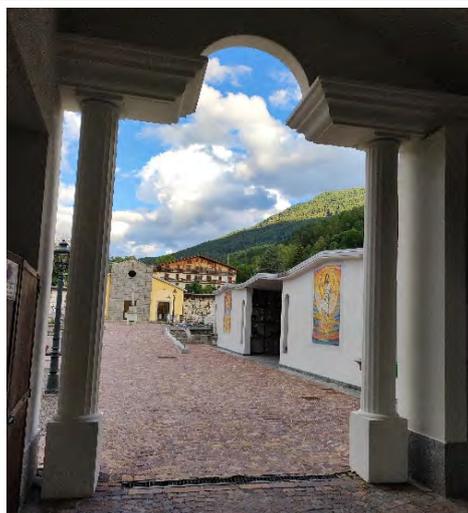
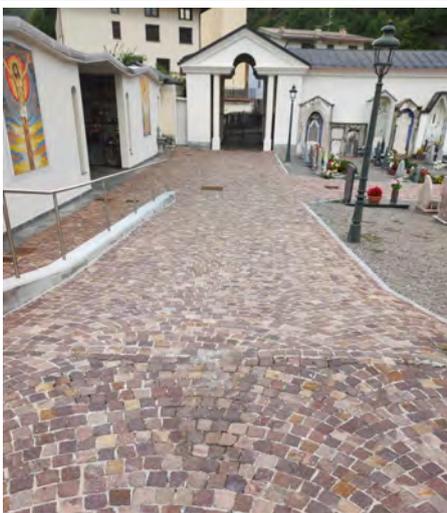
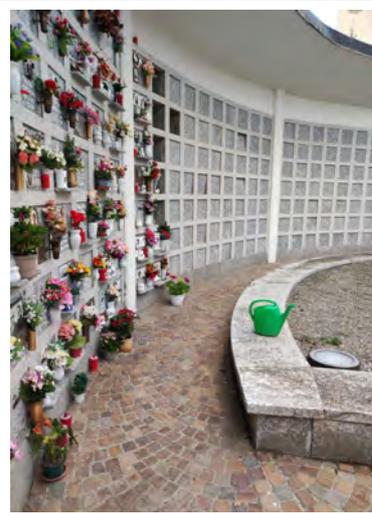
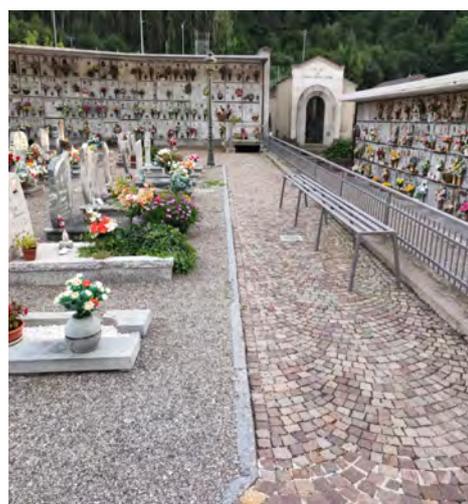
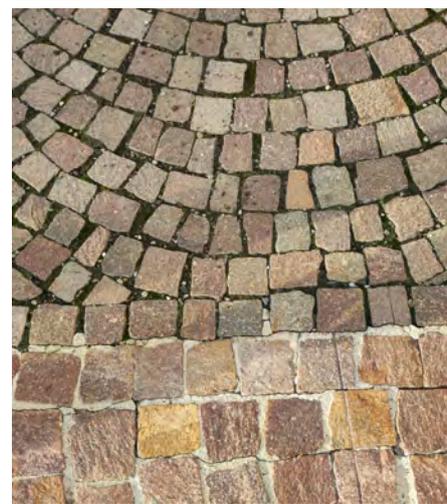
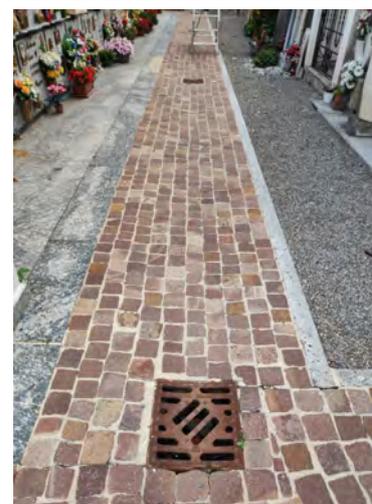
Note: Percorsi generalmente comodi e accessibili, a meno della zona circolare, dove la larghezza è ≤ 90 cm, o di alcuni punti terminali che risultano difficilmente accessibili causa gradini. La parte che si trova dopo l'ingresso, a destra, è pavimentata in pietra grigia, mentre tutto il resto è in cubetti di porfido: una porzione posati a secco e un'altra caratterizzata da giunti stillati con malta. Il cimitero si sviluppa su due livelli, ma sono ben raccordati mediante il percorso centrale che sale dolcemente con una rampa.

<p>Valutazione del grado di accessibilità dei percorsi interni:</p>	<p>Accessibile con accompagnatore/parzialmente accessibile</p>
---	--

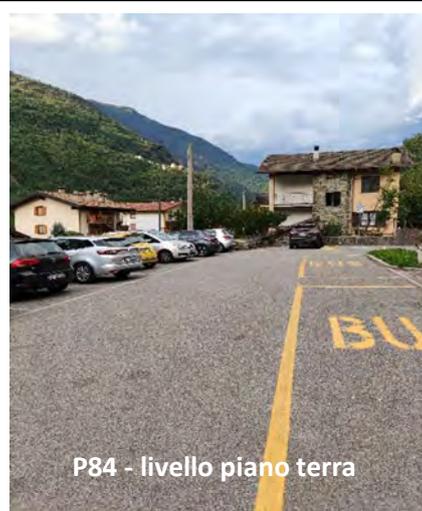
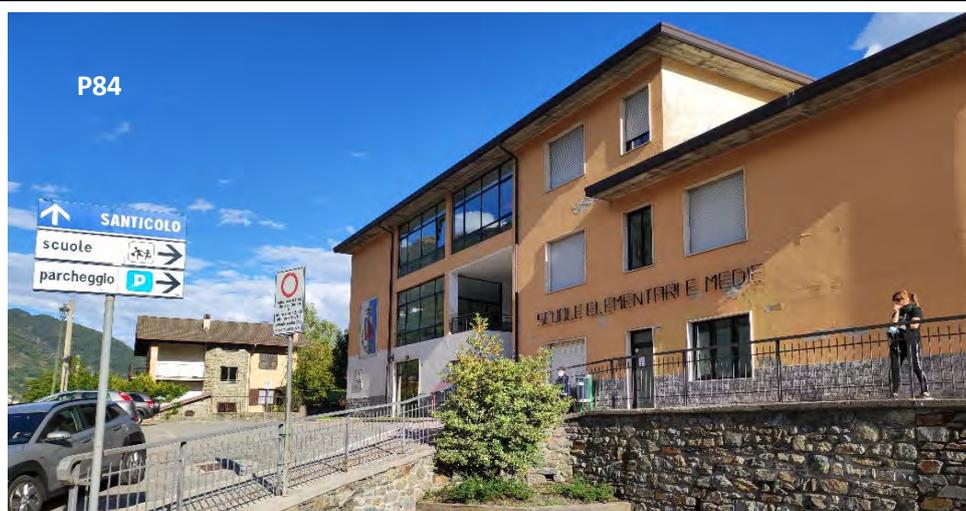
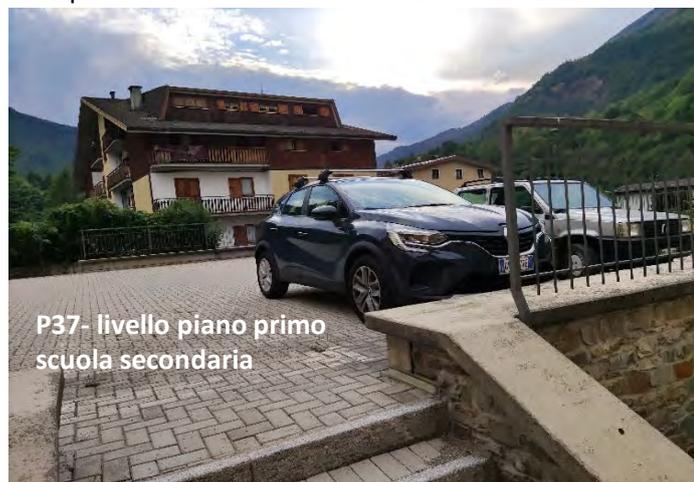
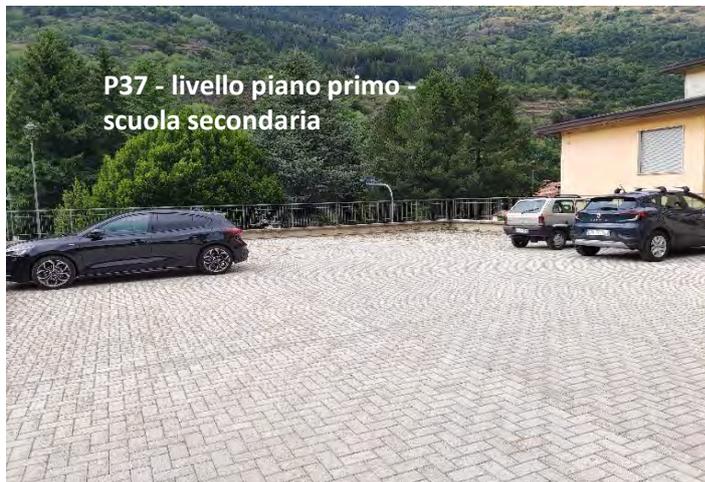
Note: P84: parcheggio diretto alla scuola media, pavimentazione in asfalto, 1 parcheggio riservato a persone con disabilità. P37: parcheggio retrostante, al piano superiore, per la scuola elementare e palestra, pavimentazione in masselli di cemento, dove mancano però i parcheggi riservati a persone con disabilità.

Valutazione del grado di accessibilità dei parcheggi di pertinenza all'edificio:	Accessibile in autonomia
--	--------------------------

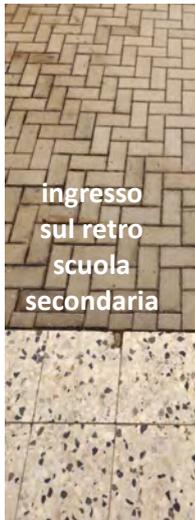
ingresso sul retro scuola secondaria

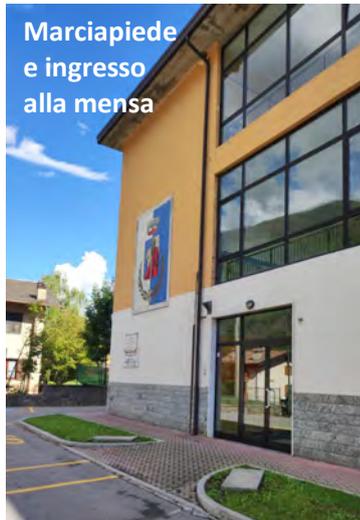
Marciapiede e ingresso alla mensa

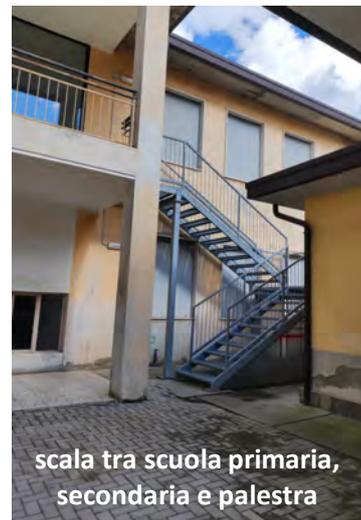
scala tra scuola primaria, secondaria e palestra

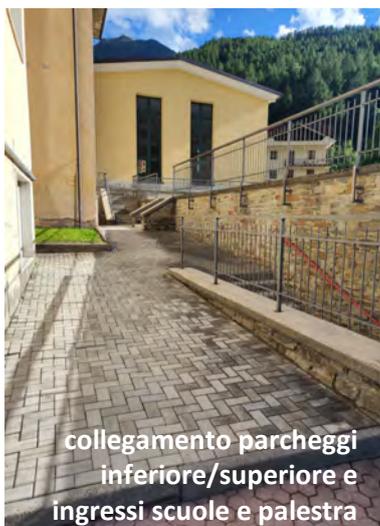
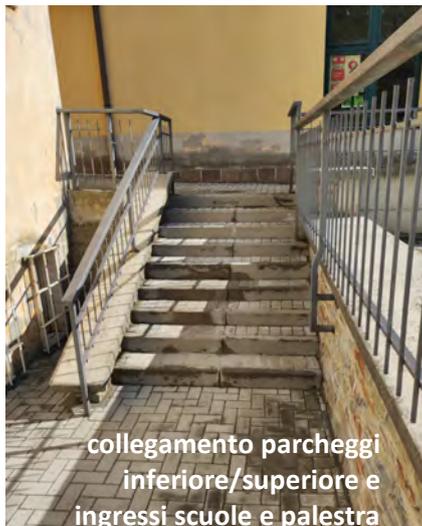
collegamento parcheggi inferiore/superiore e ingressi scuole e palestra

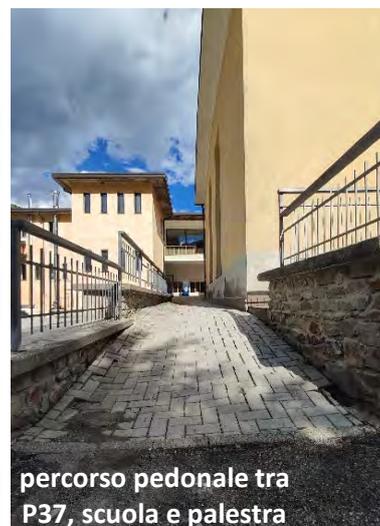
percorso pedonale tra P37, scuola e palestra

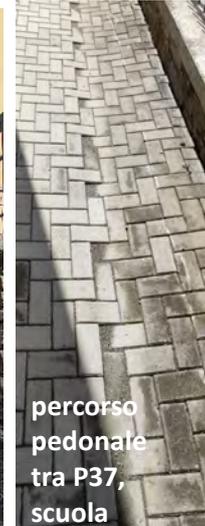
percorso pedonale tra P37, scuola

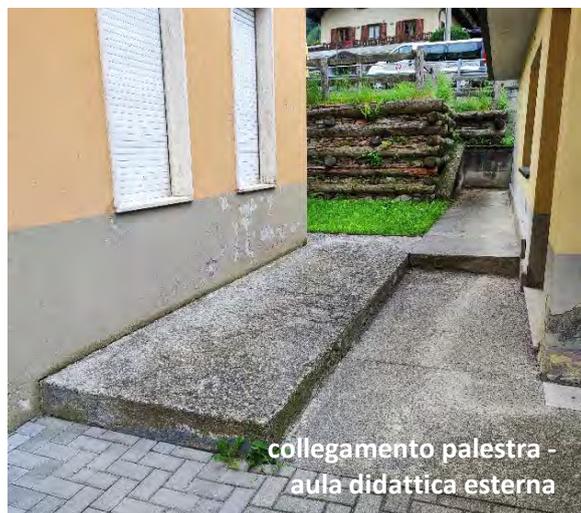
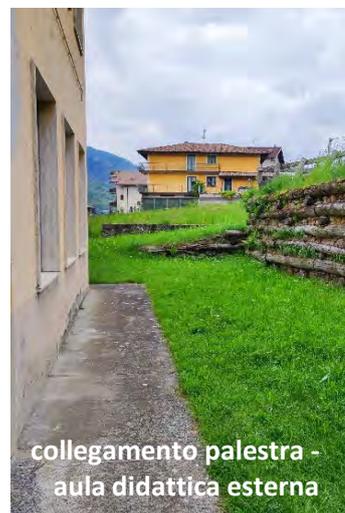
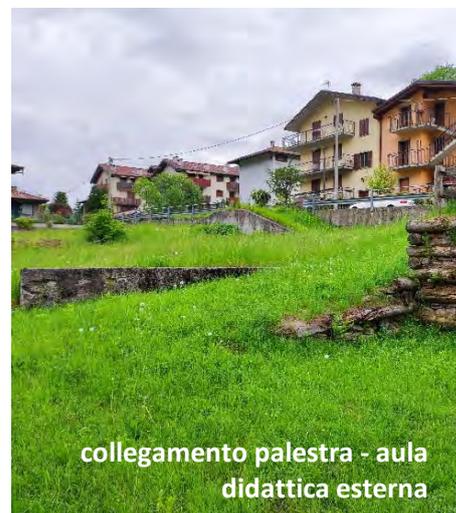
Il percorso risulta privo di elementi che sporgono, sino all'altezza di 2,10 m dal suolo?	Scuola primaria, secondaria, Palestra scolastica, Aula esterna: Si
Dove il percorso si raccorda con la sede stradale, sono presenti rampe?	Scuola secondaria Si, Dislivello \leq 15 cm, Pendenza \leq 12% Scuola primaria Si
Altezza delle soglie (spigoli arrotondati)?	Scuola secondaria Complanarit� (no soglie) Scuola primaria e Palestra scolastica > 2,5 cm Aula esterna: un gradino lungo il percorso, fronte ingresso palestra.
Giunti della pavimentazione < mm 5?	Scuola primaria, secondaria e Palestra scolastica Si Aula esterna: No, prato
Grigliati, se presenti:	Scuola secondaria Non presenti Scuola primaria e Palestra scolastica Presenti, ma posati scorrettamente
<p>Note: Mensa e ambulatori sono accessibili direttamente dal parcheggio sito nel piazzale di fronte all'edificio (P84), mediante un marciapiede (in masselli di cemento esagonali), raccordato al parcheggio stesso mediante rampa. Il marciapiede d� accesso anche alla scala principale di ingresso alla scuola secondaria di primo grado (Piano 1). In fondo al marciapiede, inoltre, v'� un percorso pedonale (in masselli di cemento grigio) caratterizzato da un gradino di accesso subito e poi da due scalinate - una che conduce al parcheggio superiore a dx (P37) e una che immette direttamente sul percorso pedonale "pianeggiante", che porta sia agli accessi secondari alla scuola secondaria, che alla palestra e alla scala metallica sul retro dell'edificio, che d� accesso anche alla scuola primaria. Tale percorso "pianeggiante", che connette anche il P37 e la strada carrabile sita sullo stesso livello, dovrebbe essere il percorso pedonale accessibile all'edificio, ma � contraddistinto da importanti avvallamenti e cedimenti della pavimentazione che ne rendono difficile la fruizione autonoma da una persona su mezzo a ruote. Tale percorso, comunque, conduce sia all'ingresso della palestra che all'ingresso secondario della secondaria, che mediante montascale permetterebbe di accedere anche alla primaria al piano superiore. Problematiche inoltre sono le connessioni tra le varie e numerose pavimentazioni diverse che caratterizzano la zona per accedere alla Palestra scolastica, alla scala metallica per la primaria e alle entrate secondarie della secondaria. Aula didattica esterna: si raggiunge solo sul retro, passando fuori dalla palestra e proseguendo verso il prato retrostante, ma il percorso pedonale in cls presenta un gradino iniziale, poi, v'� solo il prato che sale ripido verso l'aula realizzata nel terrazzamento al livello superiore.</p>

collegamento palestra - aula didattica esterna

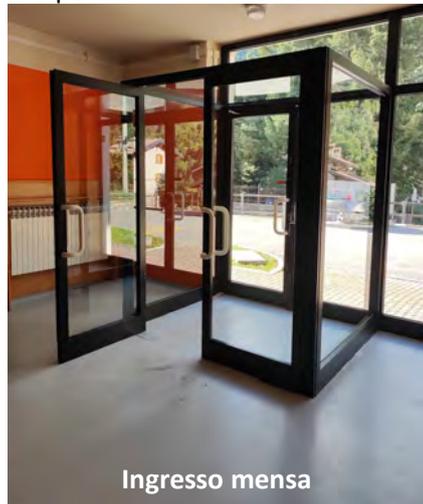
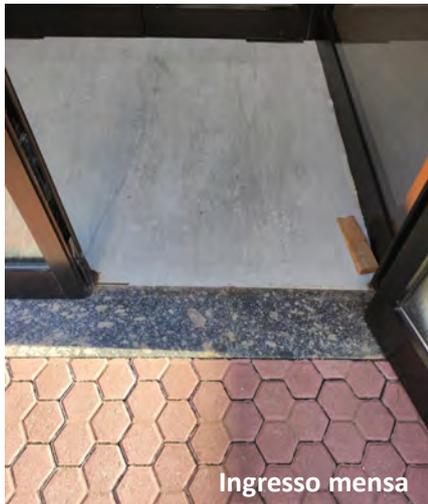
Ingresso mensa

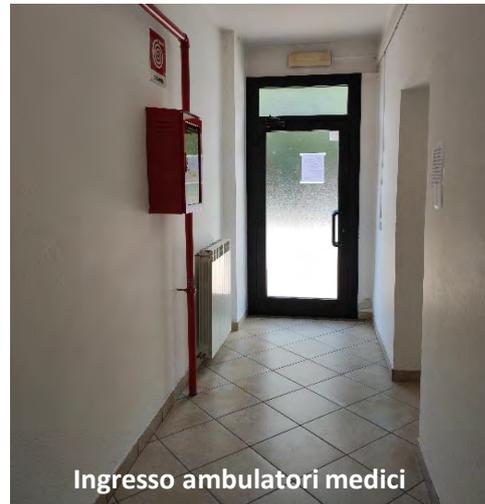
Ingresso ambulatori medici

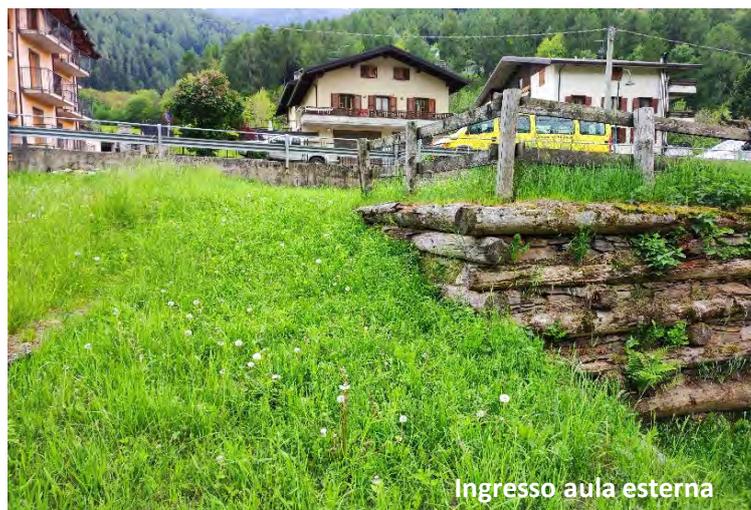
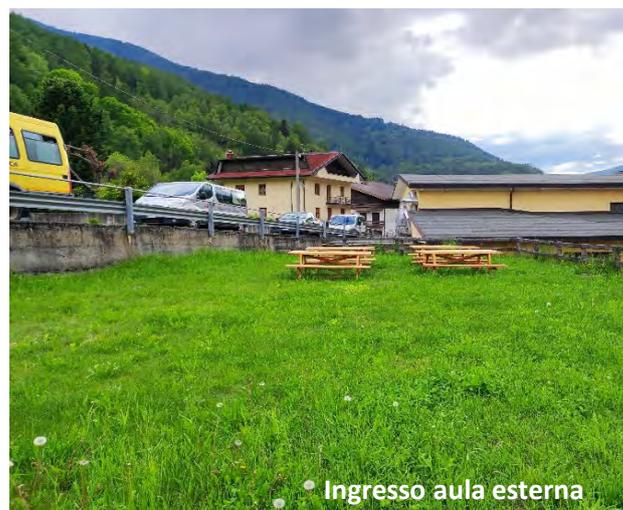
Ingresso aula esterna

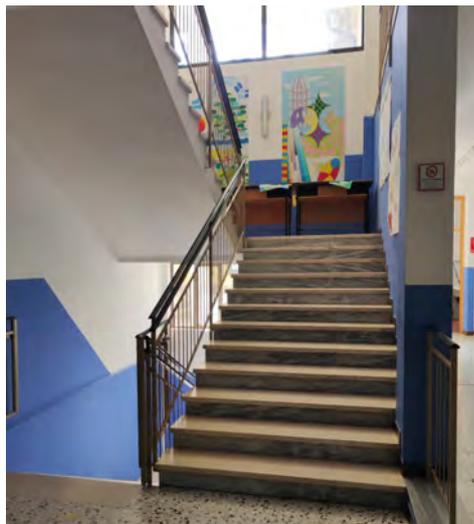
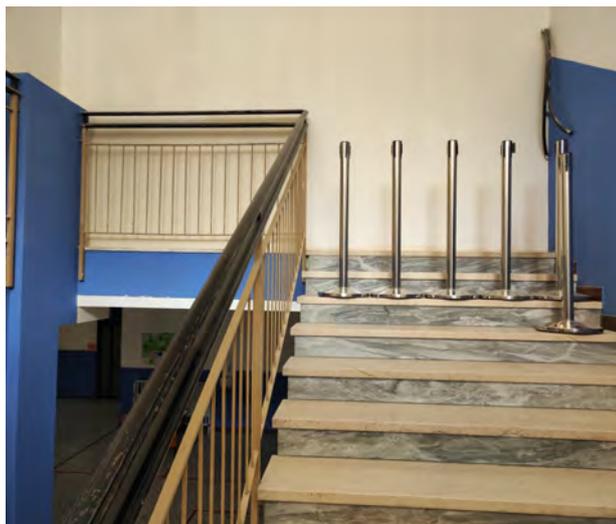
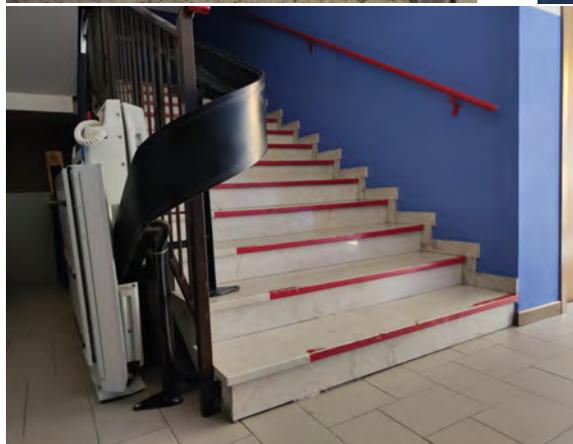
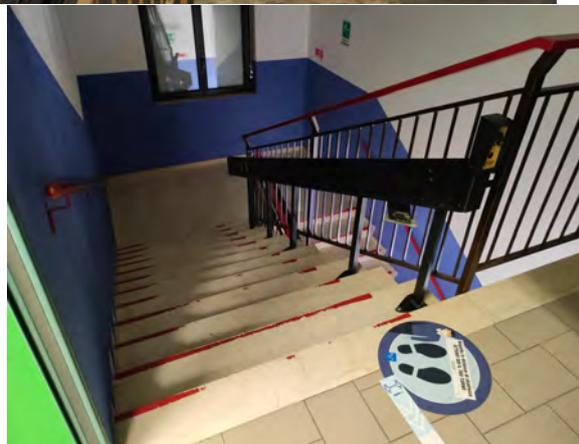
collegamenti interni, scuola secondaria - scuola primaria

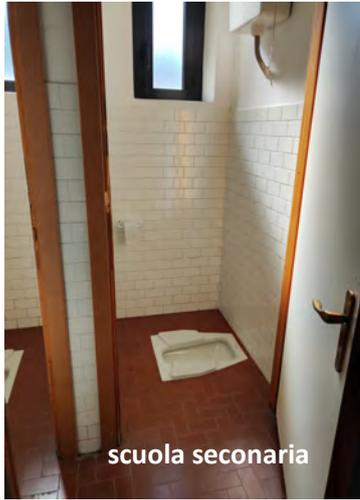
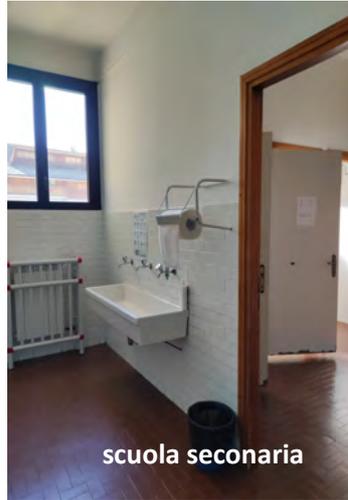
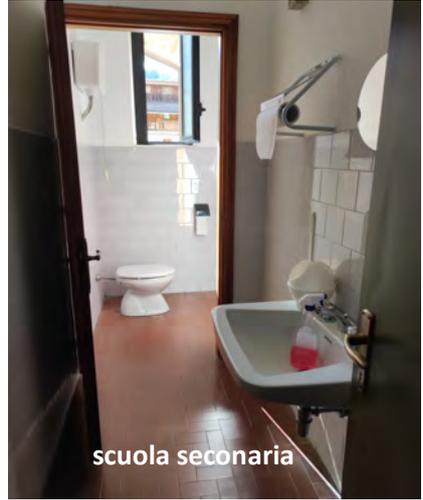
scuola seconaria

<p>È presente almeno un servizio igienico accessibile con caratteristiche dimensionali previste dalla normativa vigente?</p>	<p>Scuola secondaria e primaria No Palestra scolastica ≥1 per uomini e ≥1 per donne, Porte: scorrevoli o con apertura verso l'esterno (meglio), Accostamento laterale al WC (≥ 1,00 m), Accostamento frontale al lavabo (≥ 0,80 m), Lavabo: piano superiore ad h 0,80 m dal pavimento, sospeso, a mensola e non incassato, Rubinetti a leva lunga (meglio) Mensa ≥1, Porte: scorrevoli o con apertura verso l'esterno (meglio), Accostamento frontale al lavabo (≥ 0,80 m), Lavabo: piano superiore ad h 0,80 m dal pavimento, sospeso, a mensola e non incassato, Rubinetti a leva lunga (meglio)</p>
<p>Sanitari e accessori (come maniglioni) sono presenti e utilizzabili da una persona in sedia a rotelle con caratteristiche dimensionali previste dalla normativa vigente?</p>	<p>Palestra scolastica: Sì Mensa: No</p>

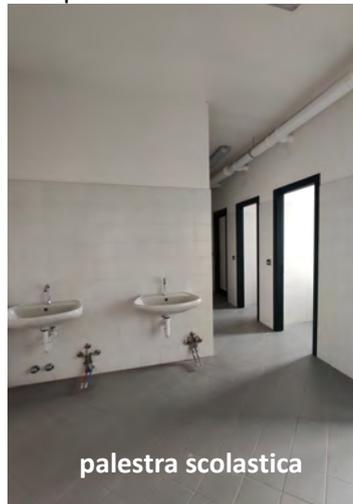
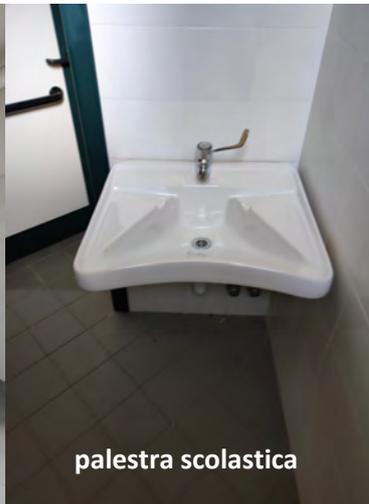
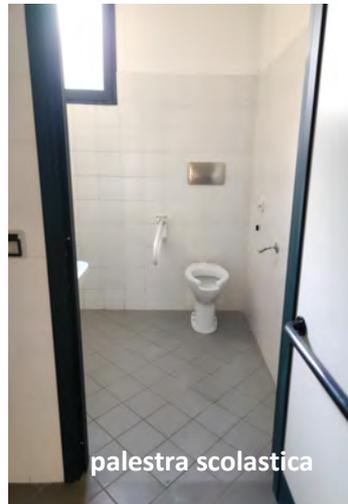
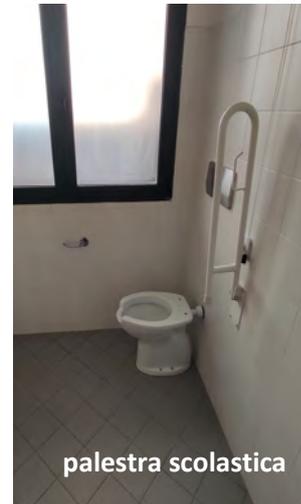
<p>È presente e funzionante il campanello di chiamata di emergenza?</p>	<p>Palestra scolastica Sì, Vicino al WC, 1,10 m ≤ h ≤ 1,30 m Mensa: No</p>
<p>È presente sulla porta di accesso al servizio igienico la segnaletica che identifica il bagno per persona disabile?</p>	<p>Palestra scolastica e Mensa: No</p>
<p>Note: Le scuole primaria e secondaria non sono dotate di alcun WC accessibile! La palestra scolastica sì, un WC maschile e uno femminile, ma sulla porta non è indicato. Il WC accessibile della mensa non è invece caratterizzato da spazi sufficienti.</p>	
<p>Valutazione del grado di accessibilità dei servizi igienici:</p>	<p>Accessibile con accompagnatore/parzialmente accessibile</p>
<p>FOTOGRAFIE</p>

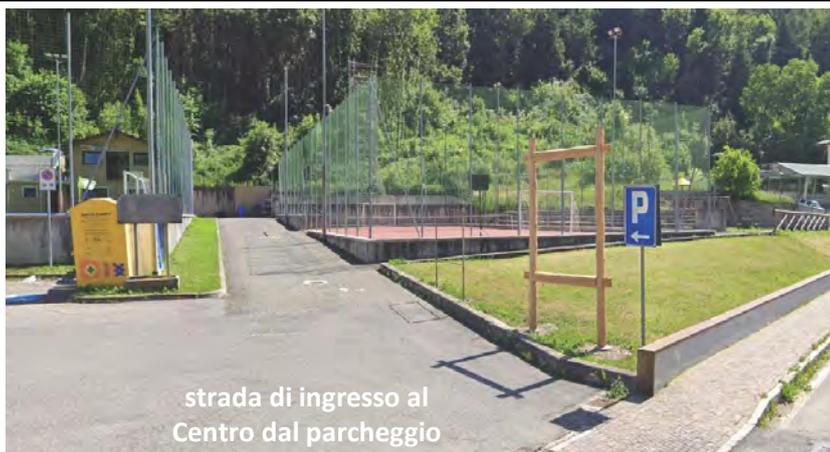
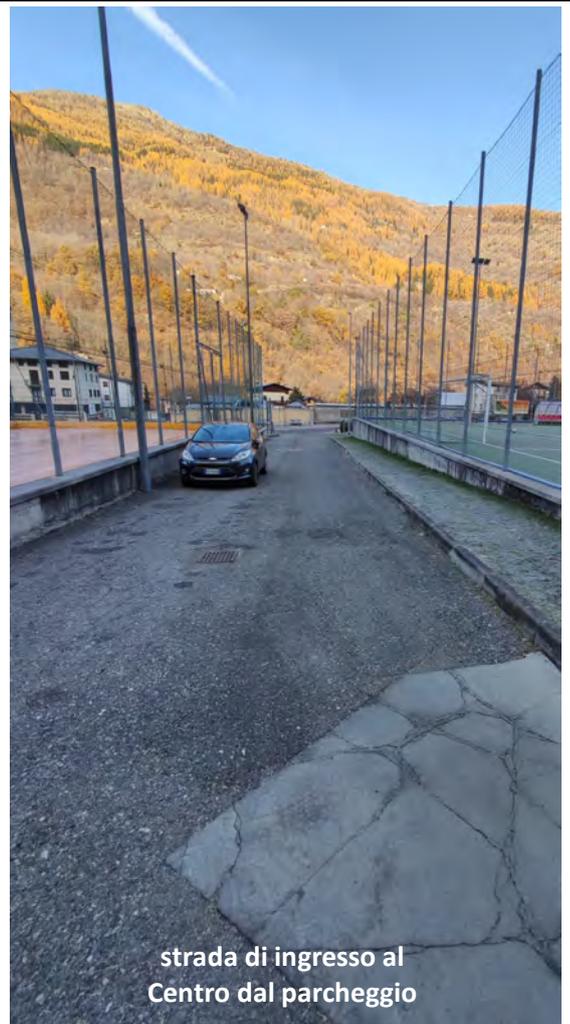
Mentre non esiste il percorso pedonale che dal parcheggio conduca proprio al centro sportivo, ma solo una strada carrabile promiscua che porta all'ingresso dell'edificio.

strada di ingresso al Centro dal parcheggio
