Comune di
Corteno Golgi

PIANO PER L'ELIMINAZIONE DELLE BARRIERE ARCHITETTONICHE

P.E.B.A

S02 - Schede dei rilievi -
Edifici di proprietà comunale

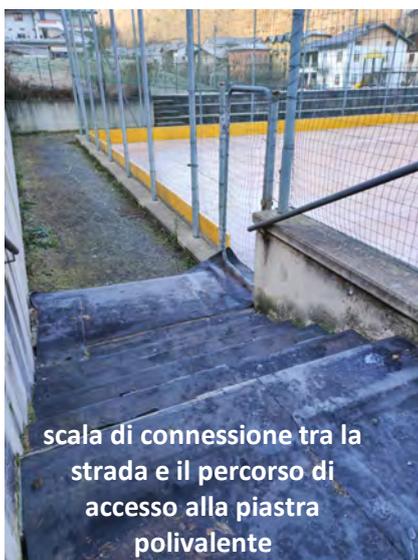
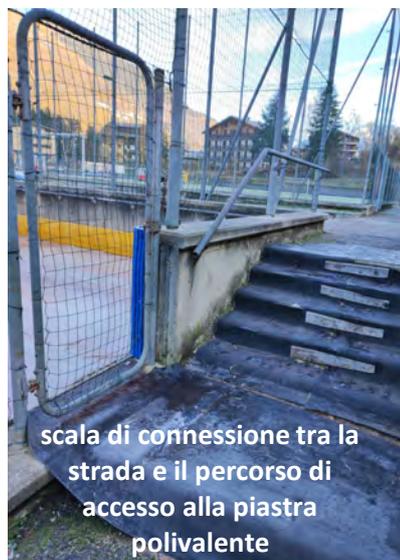
scala di connessione tra la strada e il percorso di accesso alla piastra polivalente

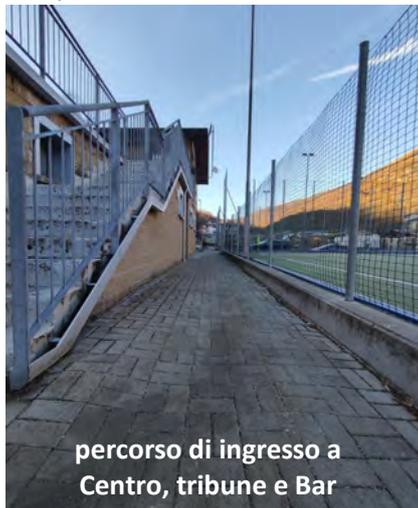
percorso di ingresso a Centro, tribune e Bar

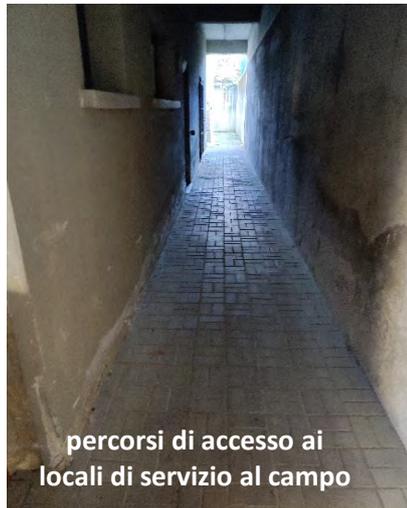
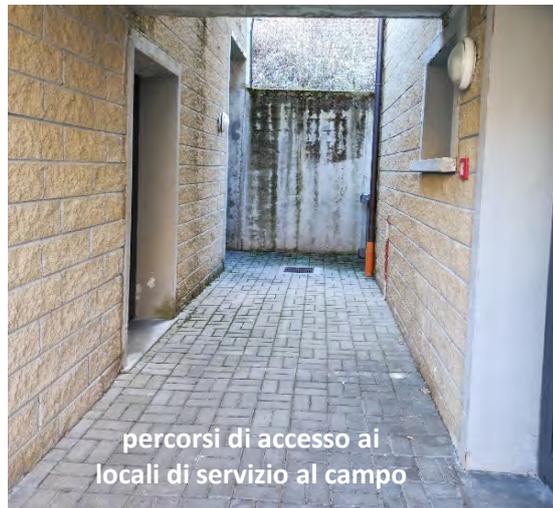
percorsi di accesso ai locali di servizio al campo

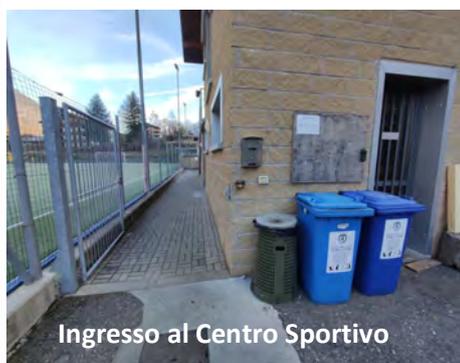
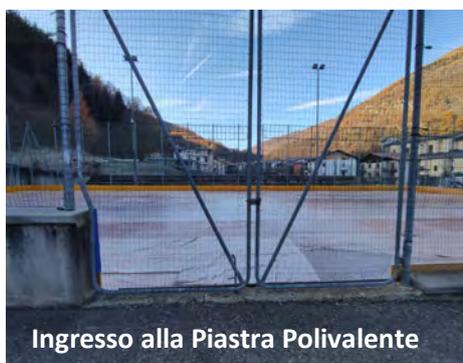
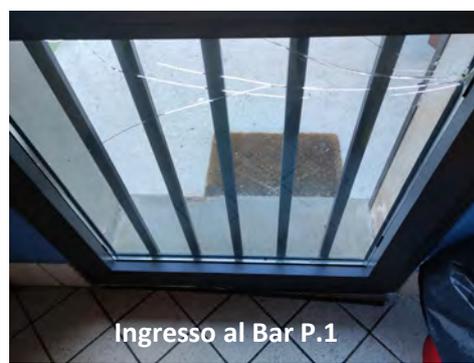
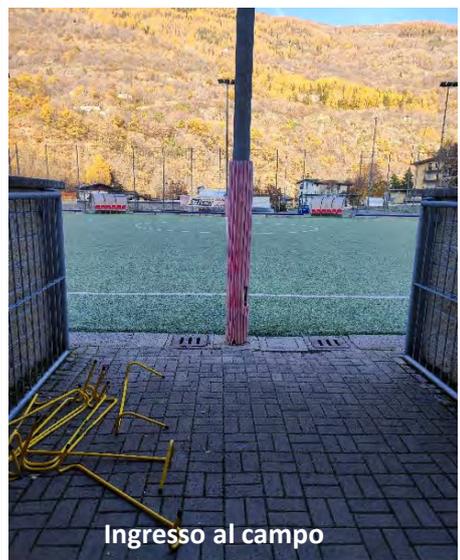
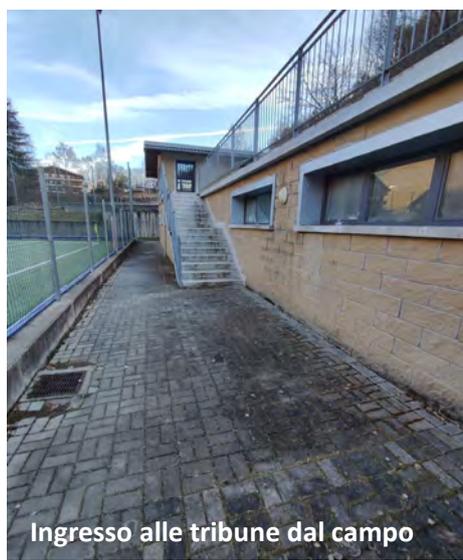
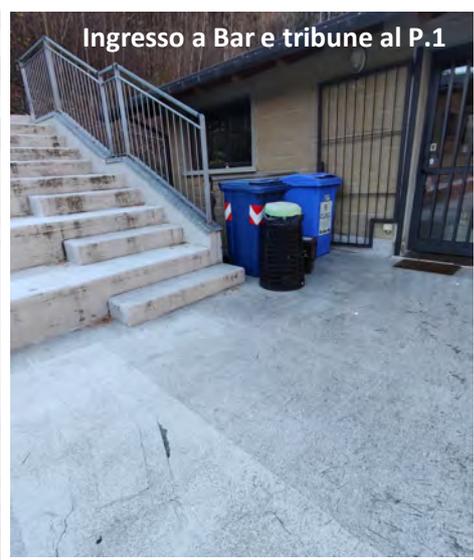
Le scale esterne sono dotate di:	Bar e tribune piano primo Marca gradino antiscivolo a contrasto cromatico su ciascuna pedata (Ma rovinato e da rifare), Pedata di almeno cm 30, somma tra il doppio dell'alzata e la pedata è compresa tra cm 62 e cm 64, Scala molto scivolosa e ghiacciata!!! Pericolosa. Piastra polivalente Materiale antiscivolo, Scale ricoperte da telo nero gommato, posticcio e rovinato, e alzate evidenziate da assi in legno <u>chiodate sul telo</u>
Nelle scale esterne è presente il corrimano, con colore in contrasto, su almeno un lato?	Bar e tribune piano primo Un corrimano ad altezza 130 cm sopra al parapetto Piastra polivalente Un corrimano su ambo i lati, 0,90 m ≤ H ≤ 1,00 m (Ø 40 mm)
L'ingresso è unico e uguale per tutti?	Spogliatoi, bar e tribune piano primo Sì Piastra polivalente No, v'è un'entrata secondaria accessibile, non adeguatamente segnalata

<p>Note: Spogliatoio e spazi di servizio ai campi Al P.T., accessibili anche alle persone con difficoltà motorie, ma di difficile orientamento per tutti. Bar e tribune piano primo Per accedervi è presente solo una scala esterna in cemento, ricoperta da una vernice molto scivolosa, soprattutto in caso di acqua, ghiaccio e neve, così come la pavimentazione della zona delle tribune ed esterna al bar. Gli elementi marcagradino antiscivolo sono rovinati e da sostituire. E' in corso un progetto preliminare per la copertura delle tribune, con abbattimento delle barriere architettoniche dell'edificio. Piastra polivalente Un ingresso è complanare alla strada, sul lato lungo del campo, verso il parcheggio, mentre l'altro accesso al campo, sul lato corto, presenta una scala con 6 gradini ed un ulteriore muretto di 30-40 cm da scavalcare. Le scale sono ricoperte da un telo nero gommato, posticcio e rovinato, e le alzate sono evidenziate da assi in legno chiodate sul telo.</p>

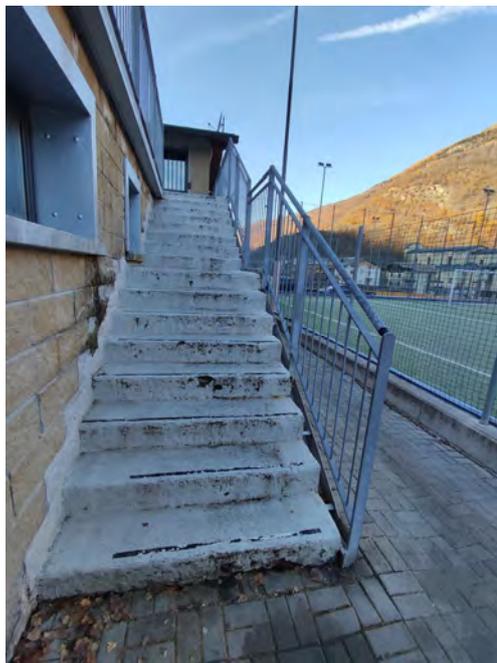
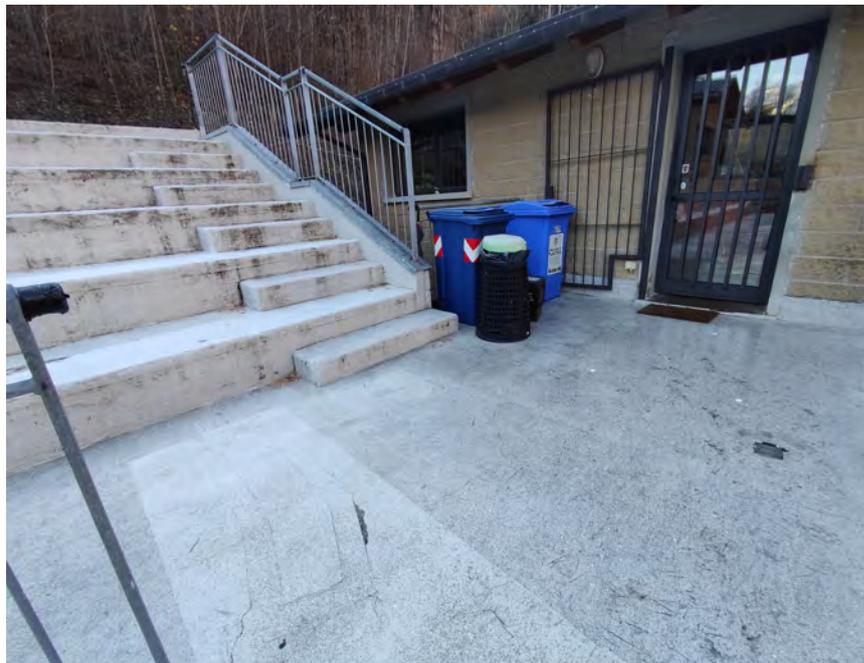
Bar e tribune piano primo
No

Note: Bar e tribune piano primo non sono attualmente accessibili, ma l'amministrazione ha in progetto un intervento di copertura delle tribune che realizzi anche l'accessibilità del primo livello dell'edificio.

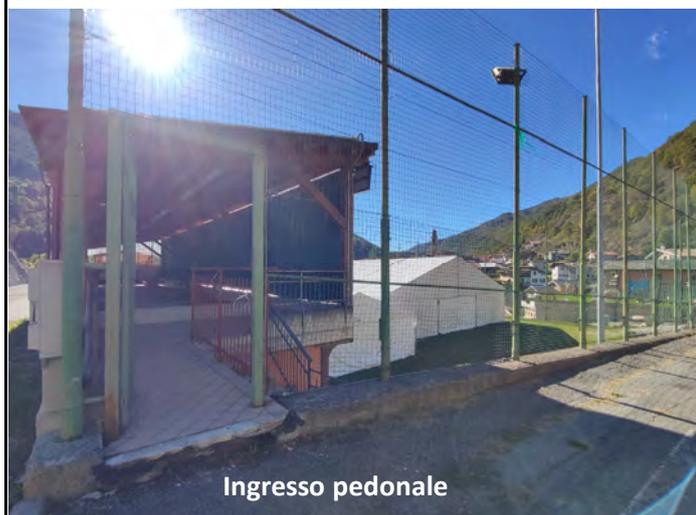
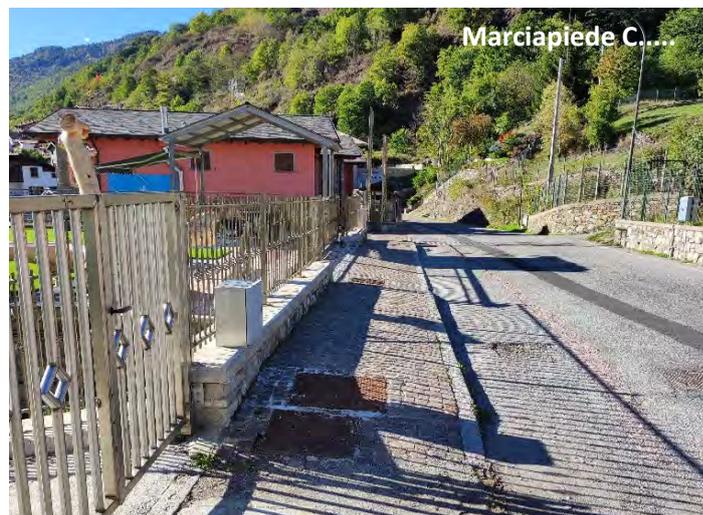
Il percorso risulta privo di ostacoli che ne riducono la larghezza (lampioni, elementi di arredo urbano, alberi, elementi per la raccolta dei rifiuti, etc.)?	Sì
Il percorso risulta privo di elementi che sporgono, sino all'altezza di 2,10 m dal suolo?	Sì
Dove il percorso si raccorda con la sede stradale, sono presenti rampe?	In corrispondenza del cancello carrabile, v'è una discesa parzialmente in asfalto e a prato, che si raccorda all'area verde del campo, con pendenza elevata. In corrispondenza del cancellino pedonale invece v'è un gradino di 17 cm.
Altezza delle soglie (spigoli arrotondati)?	$> 2,5$ cm
Giunti della pavimentazione < 5 mm?	Sì
Grigliati, se presenti:	Non presenti
<p>Note:</p> <p>Percorsi pubblici esterni</p> <p>Le nuove lottizzazioni realizzate intorno alla struttura sportiva hanno portato alla realizzazione di diversi marciapiedi a servizio della zona. Il percorso C---, che sale dal centro abitato di Galleno verso la nuova zona di espansione, termina però appena prima del campo da calcio. Non esiste quindi un percorso pedonale pubblico esterno, che dia accesso sicuro al campo da calcio e alla bocciola.</p> <p>L'ingresso al campo può avvenire mediante due opzioni:</p> <ul style="list-style-type: none"> - il cancello carrabile, caratterizzato da una discesa parzialmente in asfalto e a prato, che si raccorda all'area verde del campo, con pendenza elevata; - il cancellino pedonale (con gradino) che conduce prima al campo da bocce e poi scende mediante una scalinata a livello del campo, e prosegue con un percorso pedonale di accesso ai servizi accessori alla struttura (spogliatoi, wc, etc.). <p>Nessuno dei due ingressi è accessibile alle persone con difficoltà motorie.</p>

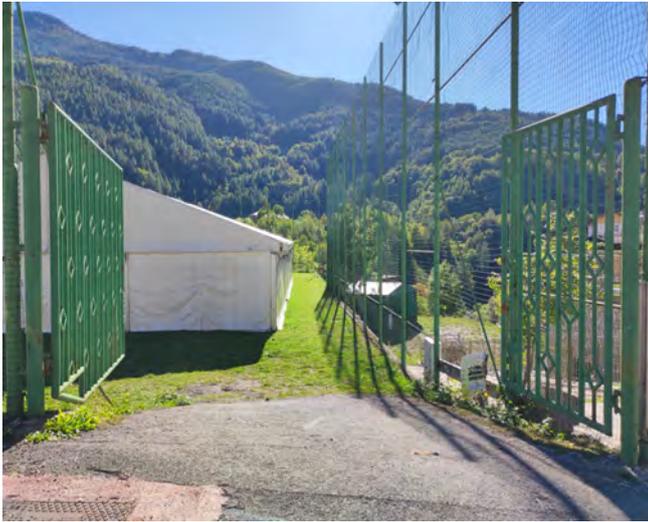
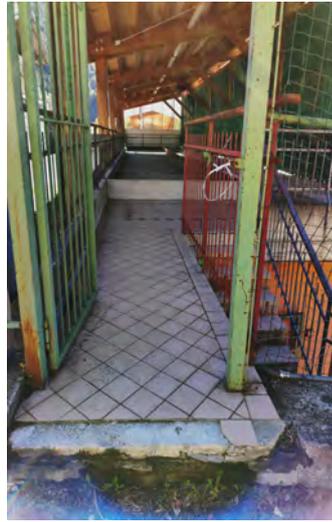
Note: Ingressi inaccessibili ai pedoni.	
Valutazione del grado di accessibilità esterna:	Non accessibile
FOTOGRAFIE

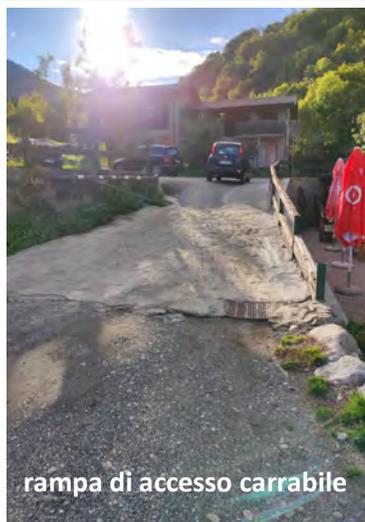
rampa di accesso carrabile

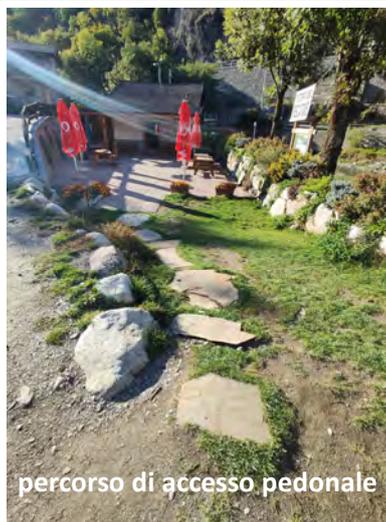
percorso di accesso pedonale

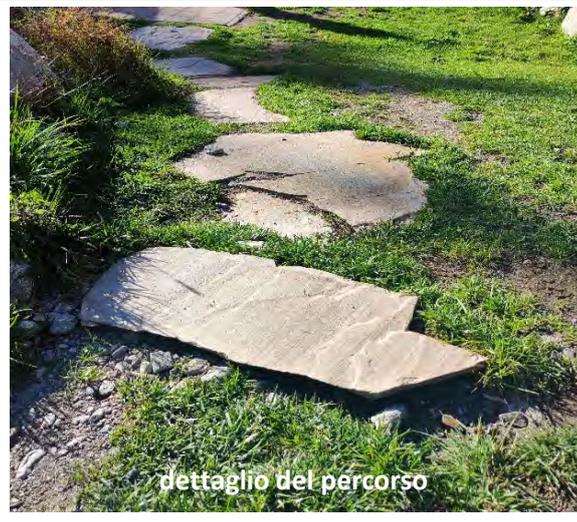
dettaglio del percorso

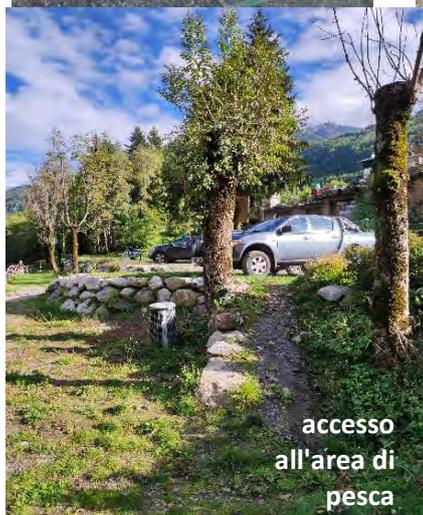
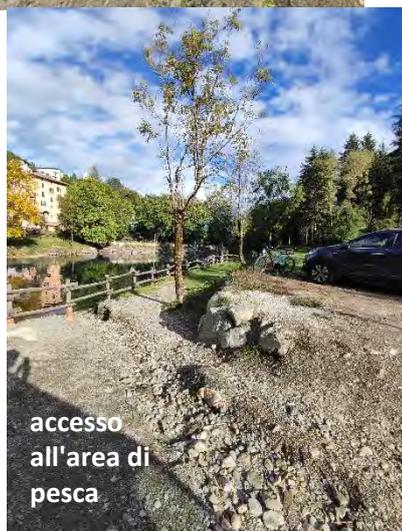
Lungo il percorso sono presenti mappe visivo-tattili, con indicazioni a colori, in rilievo ed in Braille?	No
La pavimentazione è dotata di pavimentazioni podotattili e percorsi Loges, per facilitare l'orientamento anche a ipovedenti e non vedenti?	No
Il percorso risulta privo di ostacoli che ne riducono la larghezza (lampioni, elementi di arredo urbano, alberi, elementi per la raccolta dei rifiuti, etc.)?	Sì
Il percorso risulta privo di elementi che sporgono, sino all'altezza di 2,10 m dal suolo?	Sì
Dove il percorso si raccorda con la sede stradale, sono presenti rampe?	No, Manca il raccordo tra la pavimentazione esterna del Ristoro e la soprastante zona a parcheggio. Ad oggi il raccordo è un prato in parte sterrato è dotato di qualche piastra in pietra liscia!
Altezza delle soglie (spigoli arrotondati)?	> 2,5 cm
Giunti della pavimentazione < mm 5?	Sì
Grigliati, se presenti:	Non presenti
Note: Tutta l'area di pertinenza dell'edificio è sterrata, a meno della zona di terrazza esterna, pavimentata. Parcheggiando esternamente all'area, bisogna percorrere la rampa carrabile, in parte d'asfalto, in parte in cemento irregolare, caratterizzata da buche, irregolarità ed elevata pendenza. Quando la sbarra è abbassata, non è possibile accedere con passeggini o carrozzine. Parcheggiando internamente, per accedere al Ristoro bisogna percorrere un sentiero realizzato nel prato con qualche pietra liscia. Manca il raccordo tra la pavimentazione esterna del Ristoro e la soprastante zona a parcheggio. Anche l'accesso alla sottostante area di pesca in riva al fiume avviene mediante un sentierino accidentato e sterrato, con alta pendenza.

accesso all'area di pesca

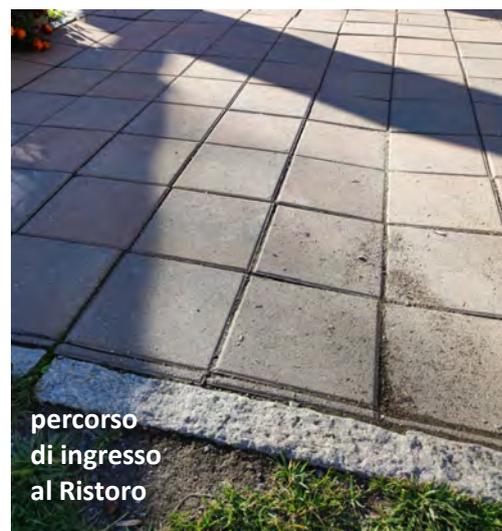
percorso di ingresso al Ristoro

Note: La terrazza esterna al Ristoro, che funge anche da area di ingresso, è pavimentata e in parte coperta, ma è presente un gradino all'ingresso h. 8 cm.	
Valutazione del grado di accessibilità esterna:	Accessibile con accompagnatore/parzialmente accessibile
FOTOGRAFIE

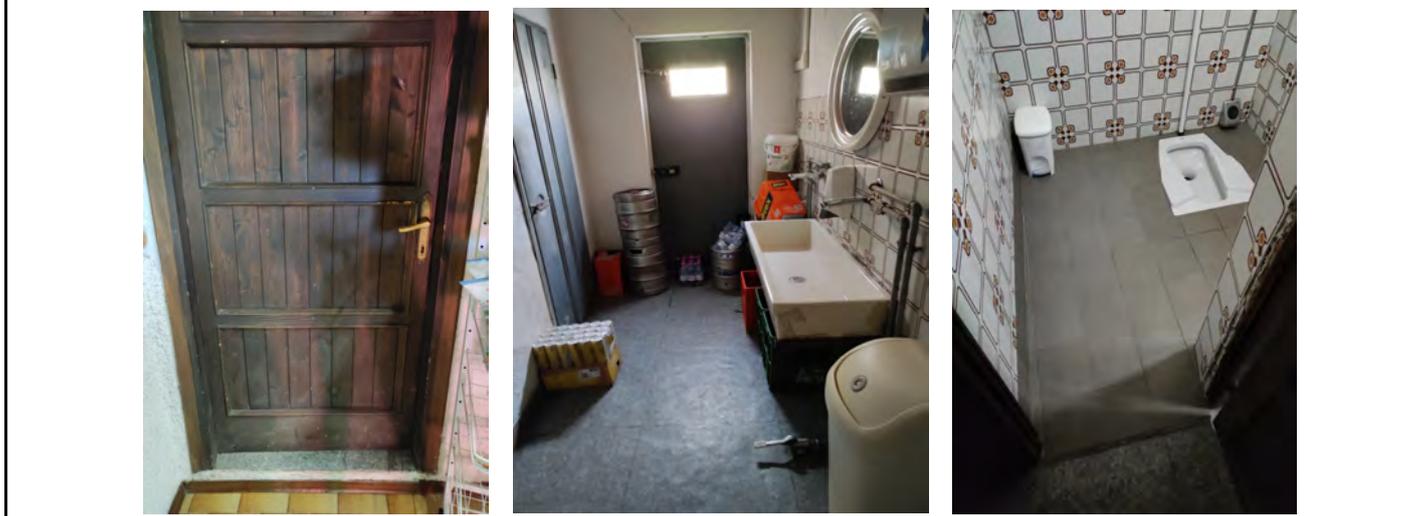
Note: WC completamente inaccessibile, oltre che caratterizzato da un gradino di 8 cm all'ingresso.

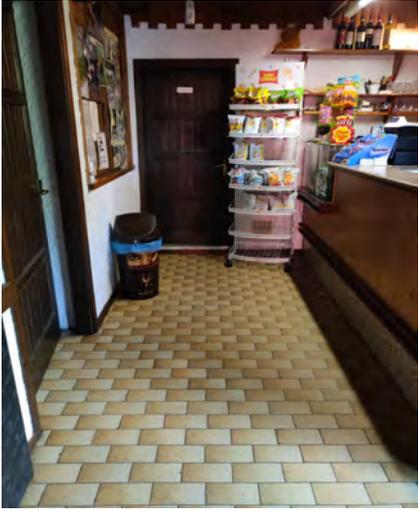
La finitura della pavimentazione risulta in buono stato e liberamente percorribile?	Sì
I corridoi o percorsi hanno larghezza minima di cm 100 e presentano allargamenti atti a consentire l'inversione di marcia posti ogni m 10 di sviluppo lineare?	Sì
Il percorso risulta piano ed eventualmente in presenza di dislivelli sono presenti delle pedane o delle rampe?	Gradino di 8 cm all'ingresso della zona toilette

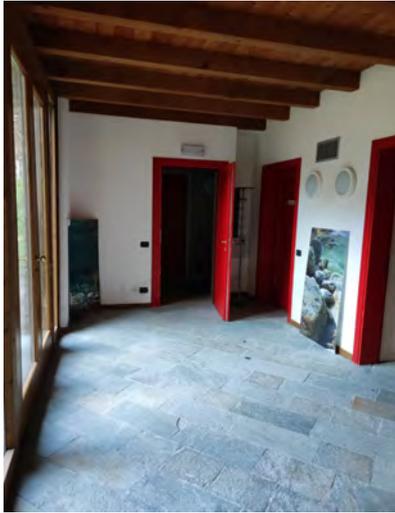
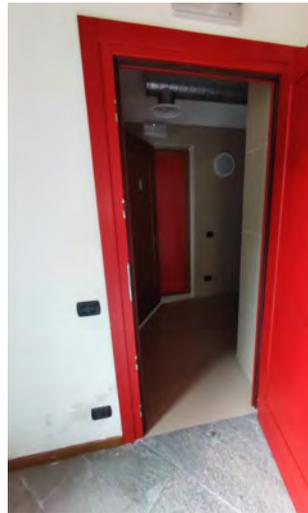
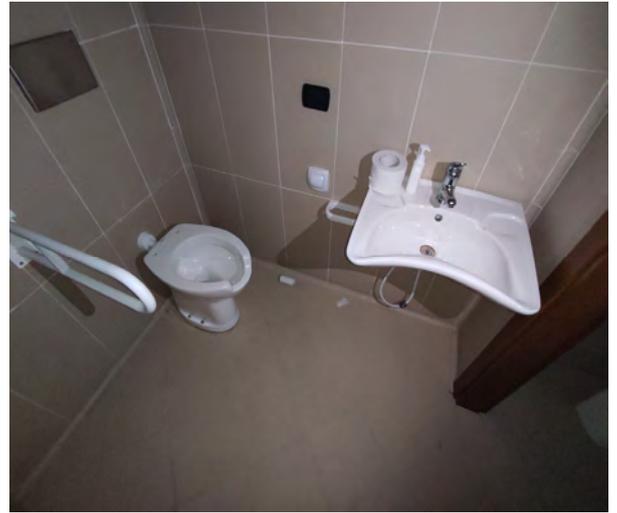
Note: Il bagno è accessibile, ma il bordo anteriore dle WC è posto a $\leq 0,75$ dal muro retrostante.

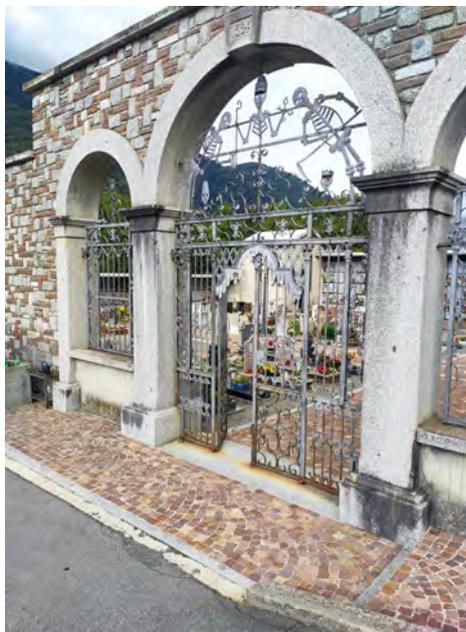
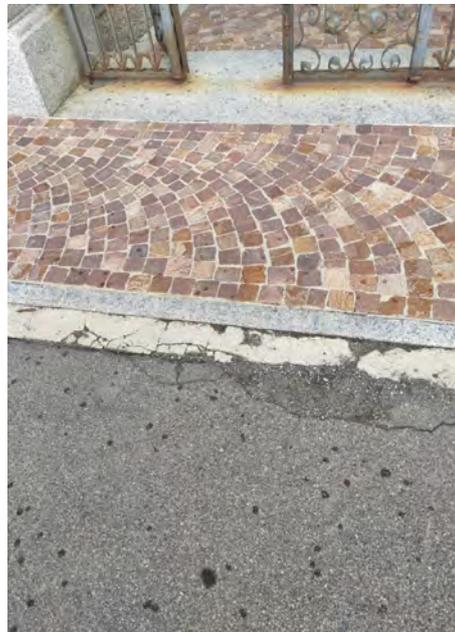
Note: L'ingresso al cimitero, ben visibile rispetto alla strada e al parcheggio, è a raso, complanare alla strada e pavimentato con cubetti di porfido fugati con malta sia all'esterno che all'interno del cancello, che risulta però di non agevole apertura.

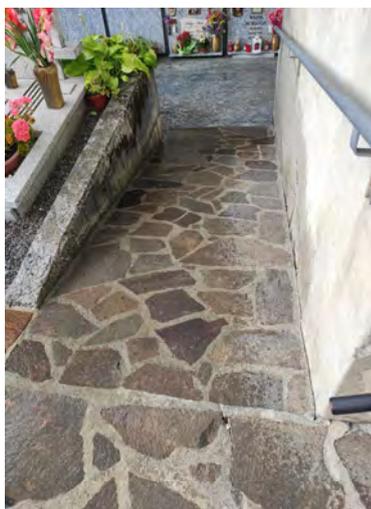
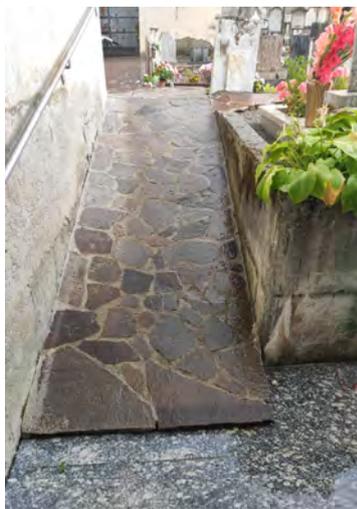
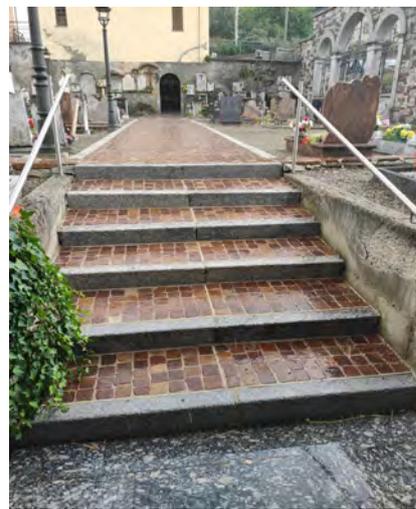
È presente all'interno dell'edificio un sistema di sollevamento ai piani superiori (ascensore, piattaforma elevatrice, servo scala) con caratteristiche dimensionali corrette?	No
Le scale sono dotate di:	Contrasto cromatico tra ogni alzata e pedata, Materiale antiscivolo
La larghezza della scala è di:	≥ 1,80 m
Il parapetto è presente e ha un'altezza non inferiore a cm 100 e non è attraversabile da una sfera di diametro di cm 10 ?	No
Nelle scale interne è presente il corrimano, con colore in contrasto, su almeno un lato?	Un corrimano su ambo i lati, 0,90 m ≤ H ≤ 1,00 m (Ø 40 mm)
Note: Solo una parte del percorso è accessibile, una parte invece è servita solo dalla scala e da una rampa ad elevata pendenza.

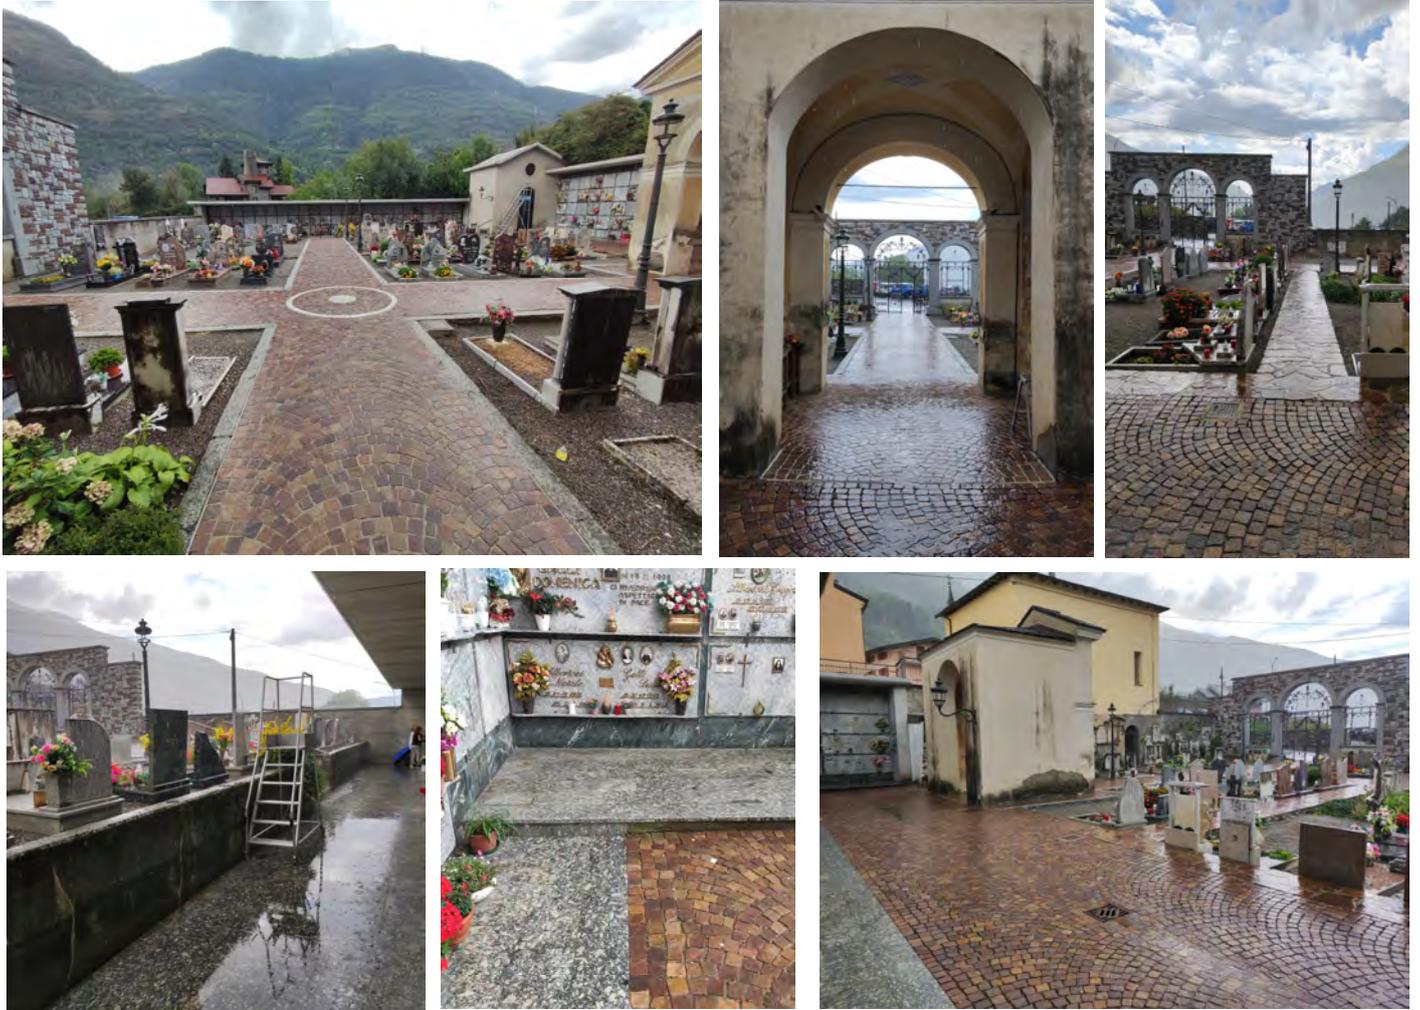
La finitura della pavimentazione risulta in buono stato e liberamente percorribile?	Sì
I corridoi o percorsi hanno larghezza minima di cm 100 e presentano allargamenti atti a consentire l'inversione di marcia posti ogni m 10 di sviluppo lineare?	Sì, Larghezza $\geq 1,20$ m (con allargamenti di 1,50 m ogni 10 ml, per consentire la rotazione e l'inversione di marcia), Larghezza $\geq 1,50$ m (consente sempre l'incrocio e la rotazione in ogni punto).
Il percorso risulta piano ed eventualmente in presenza di dislivelli sono presenti delle pedane o delle rampe?	No
Gli arredi fissi sono posti in modo tale da non arrecare ostacolo o impedimenti per il transito o per lo svolgimento di attività anche per persone disabili?	Sì, (fino 2,10 m H)
Note: Solo una parte del percorso è accessibile, una parte invece è servita solo dalla scala e da una rampa ad elevata pendenza. Una parete di lapidi è rialzata da un gradino. Tutte le zone di sepoltura sono caratterizzate da ghiaia.

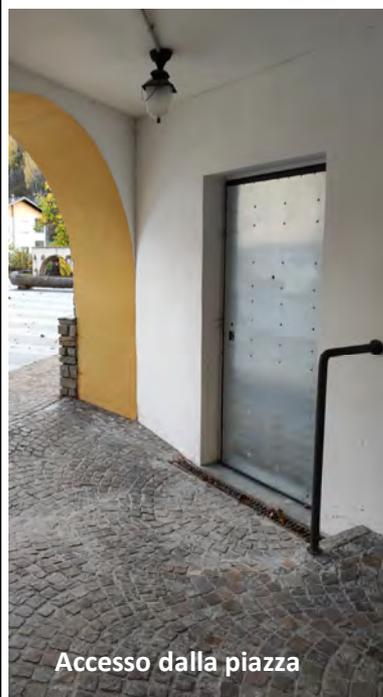
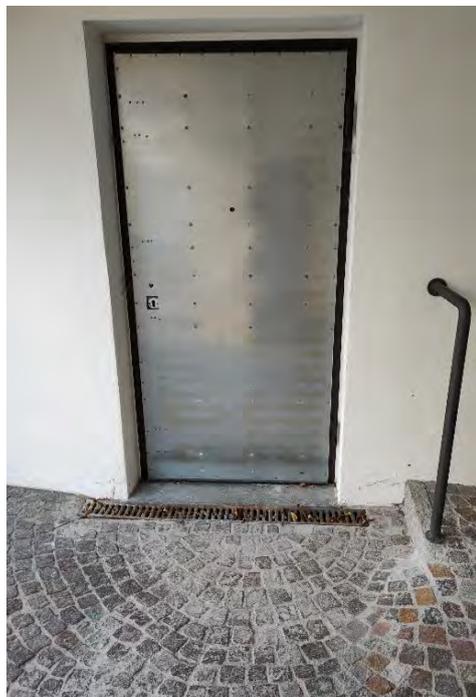
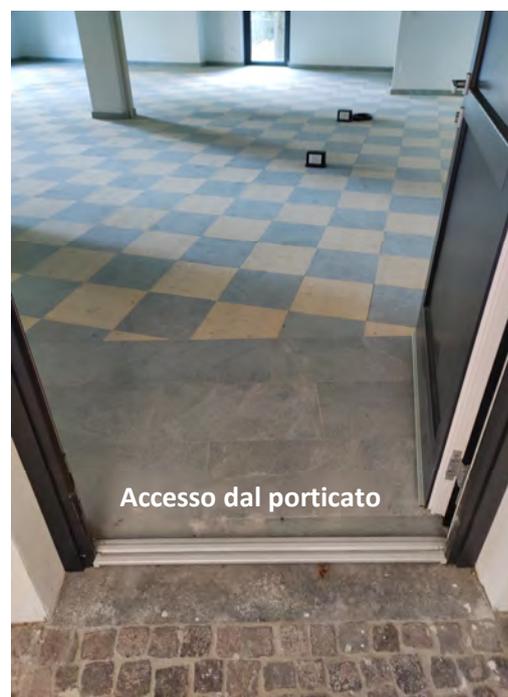
La zona antistante/retrostante alla porta di accesso è?

Accessibile con difficoltà

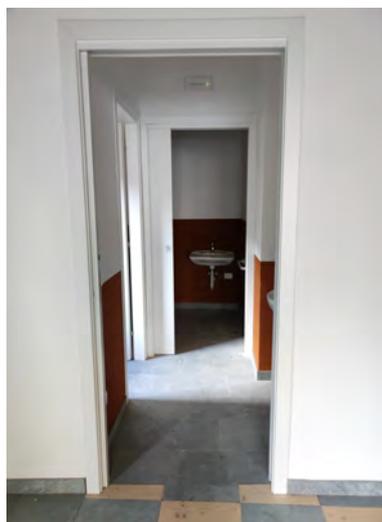
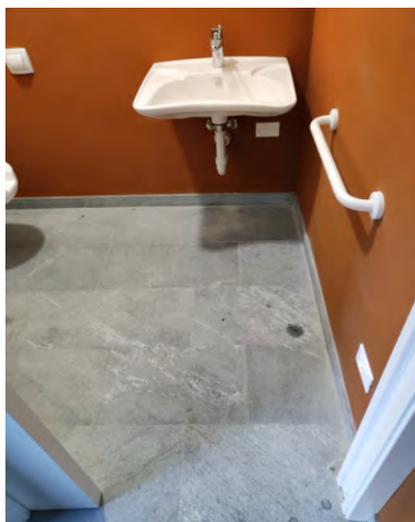
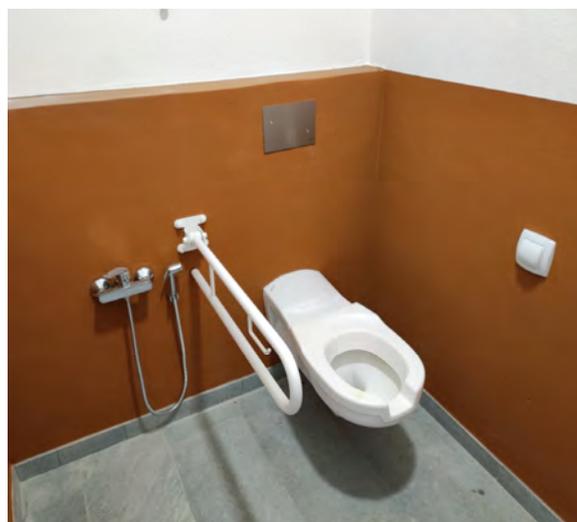
6. Servizi igienici

<p>È presente almeno un servizio igienico accessibile con caratteristiche dimensionali previste dalla normativa vigente?</p>	<p>Sì, 1 (solo con il WC femminile), Porte: scorrevoli o con apertura verso l'esterno (meglio), Spazio di manovra interno: $\geq \varnothing \geq 1,40$ m (per consentire la rotazione della carrozzina), Accostamento laterale al WC ($\geq 1,00$ m), Accostamento frontale al lavabo ($\geq 0,80$ m), WC: asse a distanza $\geq 0,40$ m dalla parete laterale, bordo anteriore a $\geq 0,75 - 0,80$ m dalla parete posteriore e ad h $0,40$ m \div $0,50$ m dal pavimento, In prossimità del WC: corrimano ad h $0,80$ m dal pavimento, a 5 cm dalla parete laterale e con \varnothing di 3 - 4 cm, Lavabo: piano superiore ad h $0,80$ m dal pavimento, sospeso, a mensola e non incassato, Rubinetti a leva lunga (meglio), Contrasti cromatici per identificare le varie parti</p>
<p>Sanitari e accessori (come maniglioni) sono presenti e utilizzabili da una persona in sedia a rotelle con caratteristiche dimensionali previste dalla normativa vigente?</p>	<p>Sì</p>

Accessibile in autonomia

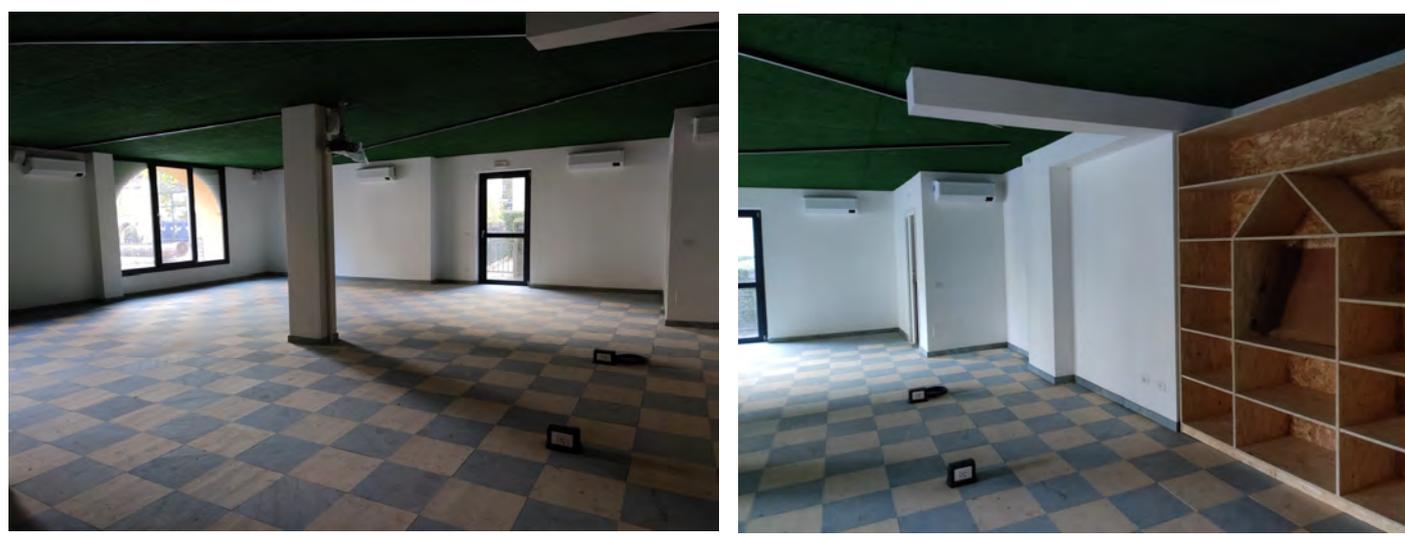
7. Percorsi interni

<p>La finitura della pavimentazione risulta in buono stato e liberamente percorribile?</p>	<p>Sì</p>
<p>I corridoi o percorsi hanno larghezza minima di cm 100 e presentano allargamenti atti a consentire l'inversione di marcia posti ogni m 10 di sviluppo lineare?</p>	<p>Sì</p>
<p>Il percorso risulta piano ed eventualmente in presenza di dislivelli sono presenti delle pedane o delle rampe?</p>	<p>Sì</p>

Valutazione del grado di accessibilità dei percorsi interni:	Accessibile in autonomia
--	--------------------------
