Comune di  
Corteno Golgi

# PIANO PER L'ELIMINAZIONE DELLE BARRIERE ARCHITETTONICHE

## P.E.B.A

### S01 - Schede dei rilievi - aree esterne

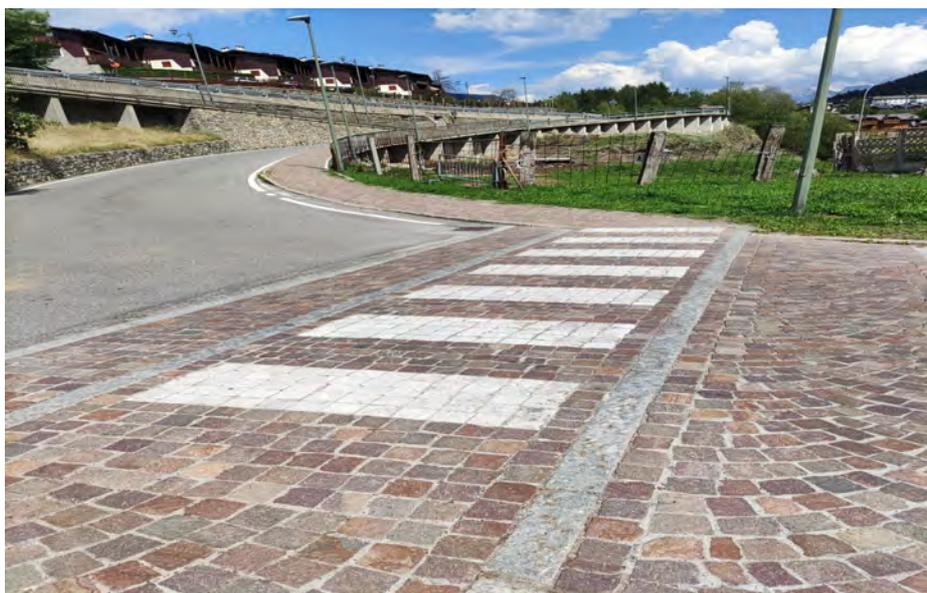
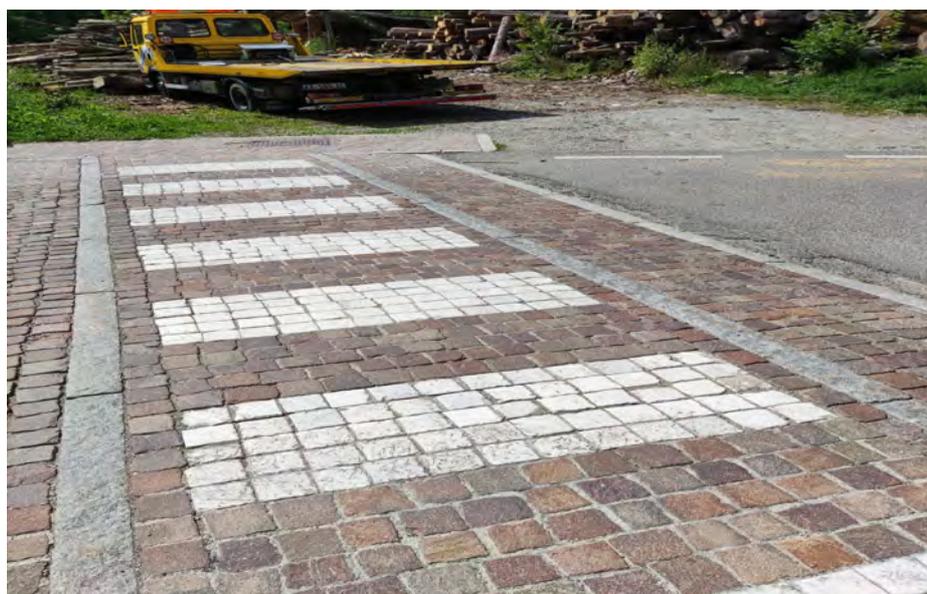
Criticità: le strisce bianche dell'attraversamento sono realizzate mediante l'utilizzo di cubetti in marmo bianco, lisci e scivolosi, soprattutto in caso di pioggia, ghiaccio o neve.

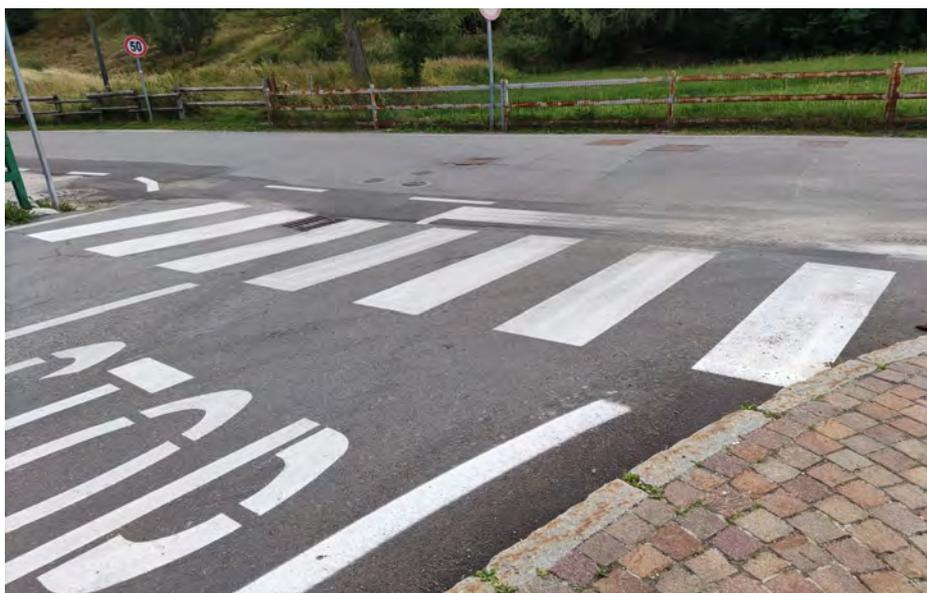
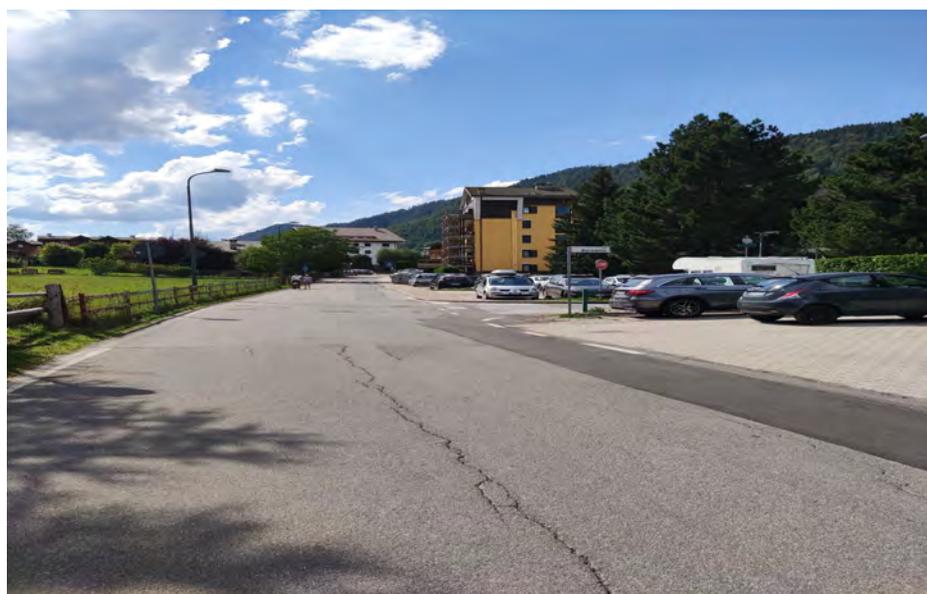
Criticità: l'attraversamento pedonale realizzato a raso, su strada asfaltata (frazione di S. Pietro, via Baradello, all'intersezione con via Valeriana), termina da un lato con un gradino per accedere al marciapiede in cubetti di porfido e cordoli in granito C05; dall'altro lato, invece, termina in corrispondenza di ostacoli che limitano il passaggio (cartello stradale, staccionata e grigliato posizionato scorrettamente), in una zona priva di pavimentazione regolare e fruibile, all'ingresso di un parcheggio residenziale adiacente al percorso pedonale C05.

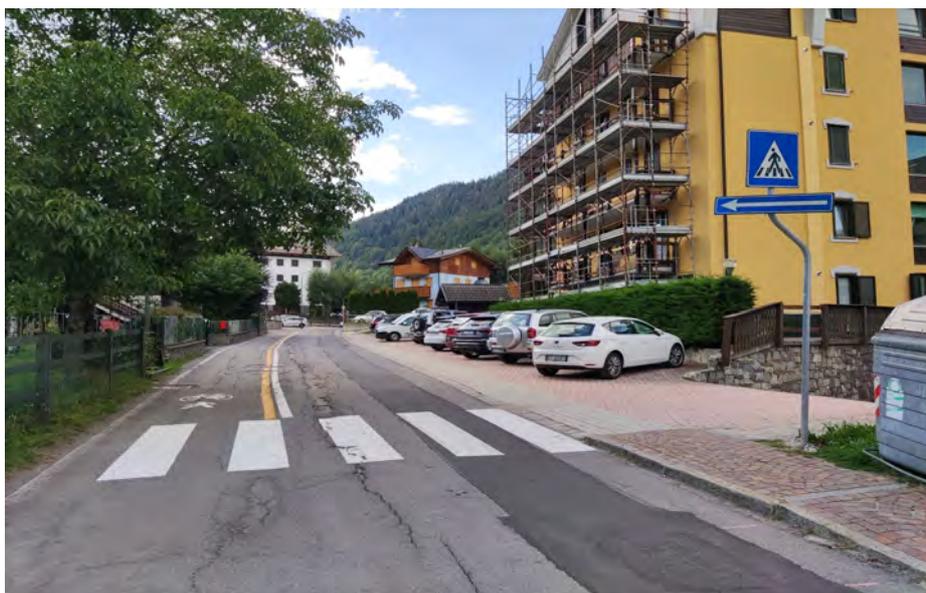
Attraversamento collocato in frazione di S. Pietro, via Valeriana, correttamente raccordato al marciapiede in masselli di cemento da un lato (C06) e al percorso ciclopedonale a raso, dall'altro (C07), disegnato sulla strada carrabile.

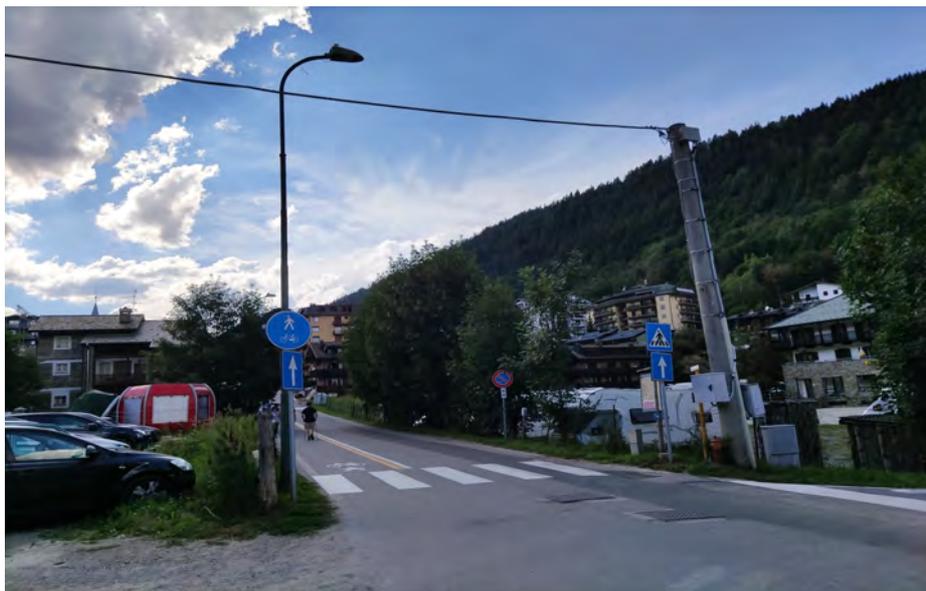
L'attraversamento pedonale è situato nella frazione di S. Pietro, in via Valeriana, all'ingresso della stazione sciistica Baradello. Criticità: realizzato a raso, su strada asfaltata termina, da un lato, in corrispondenza della banchina stradale, sterrata e sconnessa, priva di pavimentazione regolare e fruibile, senza connessione ad alcun percorso pedonale, in prossimità di un incrocio carrabile.

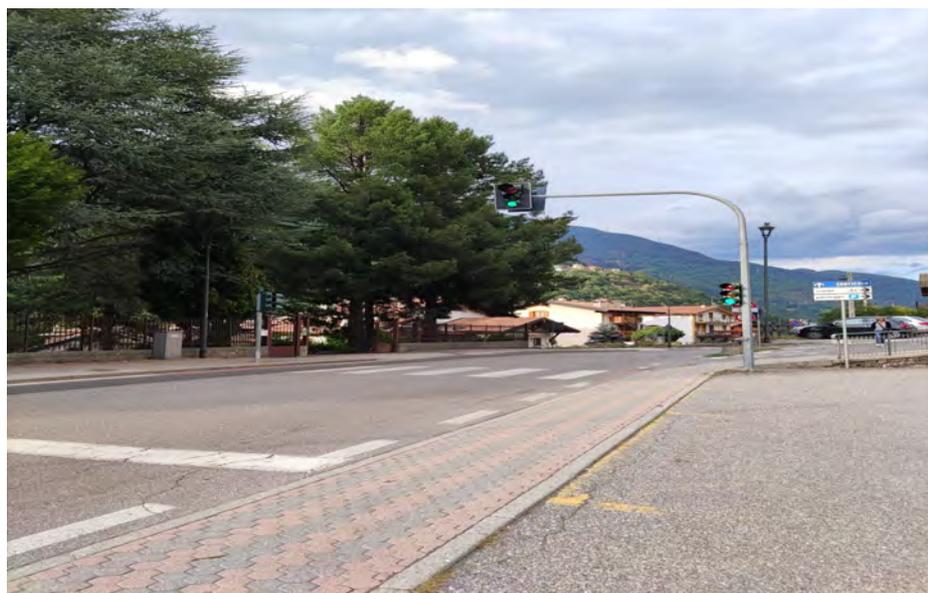
A11

Criticità: L'attraversamento pedonale su via Schivardi, in prossimità delle scuole, termina da un lato con il gradino del marciapiede.

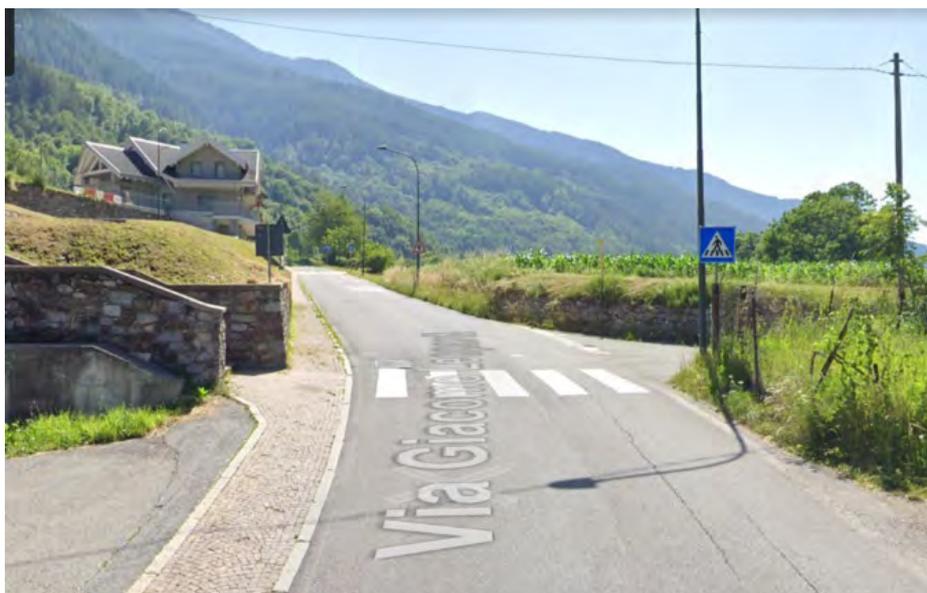
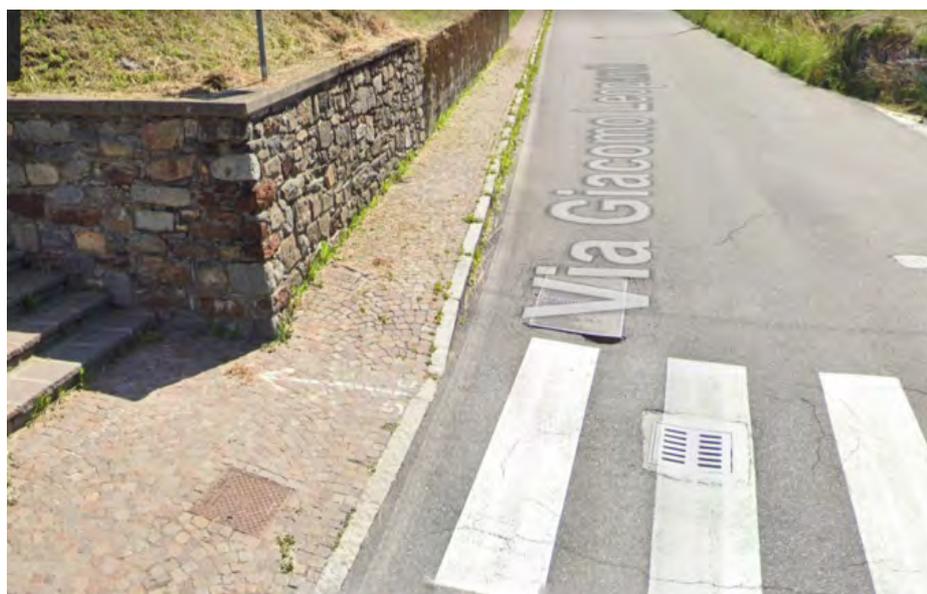
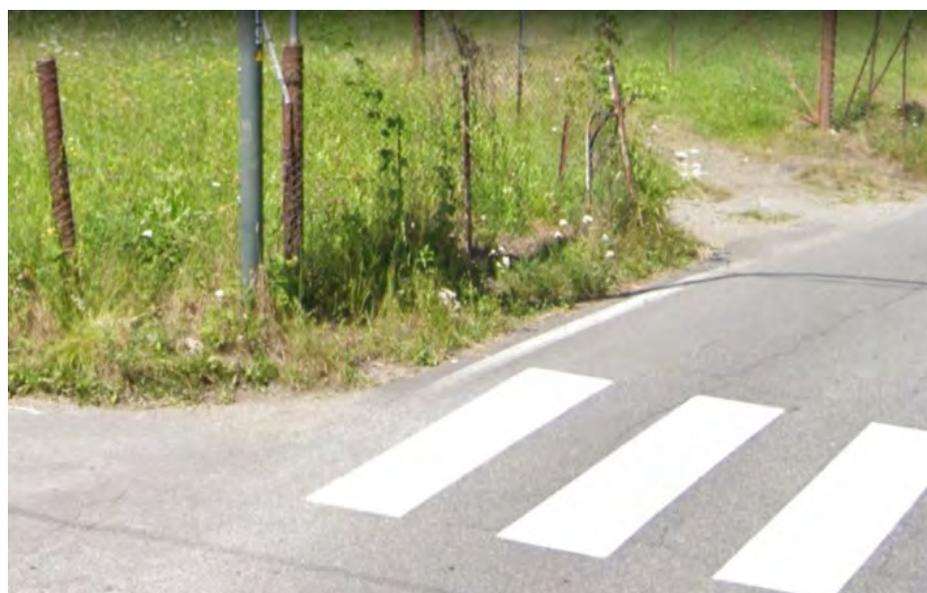
L'attraversamento, situato in via Leopardi, nella frazione di Santicolo, è posto ai piedi della scalinata che conduce al cimitero e alla chiesa di Santicolo, con relativo parcheggio (P53), lungo il percorso pedonale C01. Da un lato, però, termina con la banchina sterrata della strada.

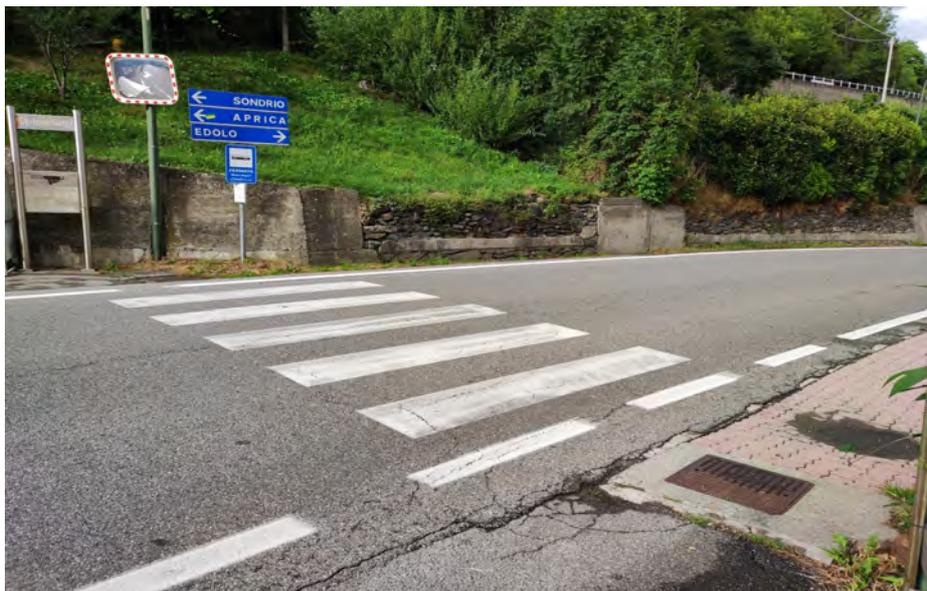
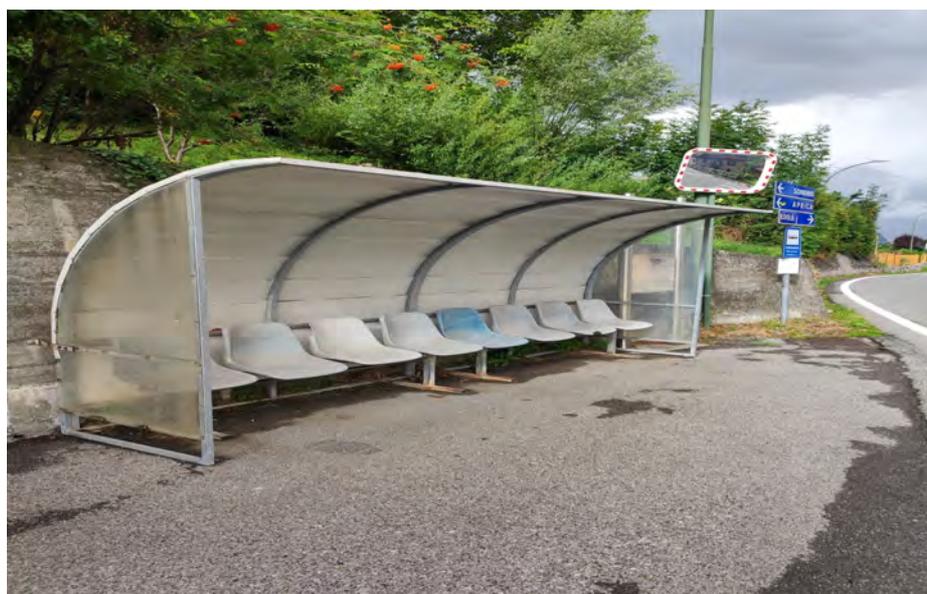
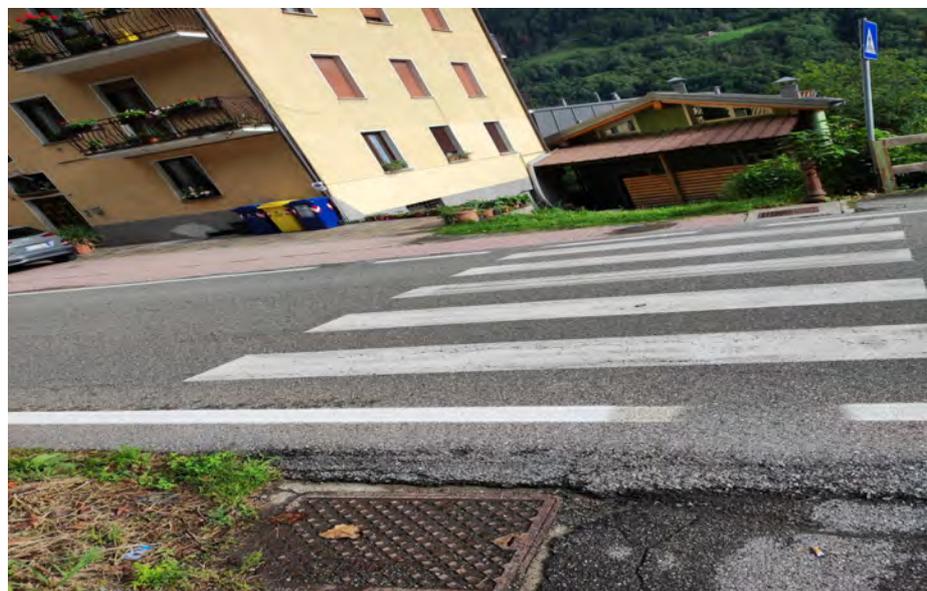
Criticità: Da ambo i lati, lo spazio di sbarco è insufficiente. Da un lato, è caratterizzato anche da pavimentazione in asfalto non regolare, pendenza inadeguata e ostacoli verticali (cartello stradale), nonostante connessa una fermata autobus importante per la zona. Dall'altro, compresenza di marciapiede (C15) stretto e sfondato, in masselli di cemento, chiusino con cemento mal raccordato all'asfalto e zona retrostante e scoscesa a prato, con estintore.

Necessari segnaletica luminosa e semaforo a chiamata con cicalino e comandi manuali accessibili per le persone non vedenti.

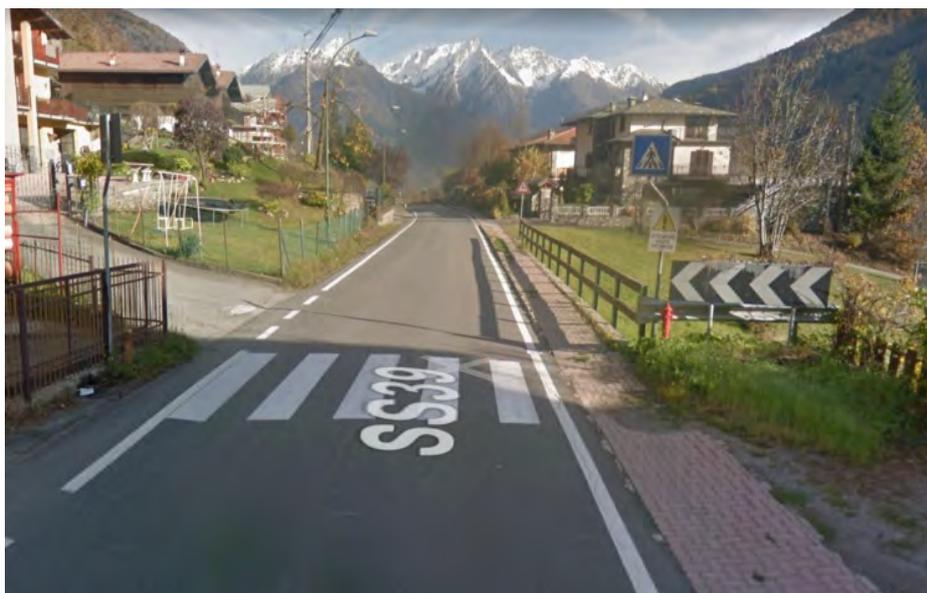
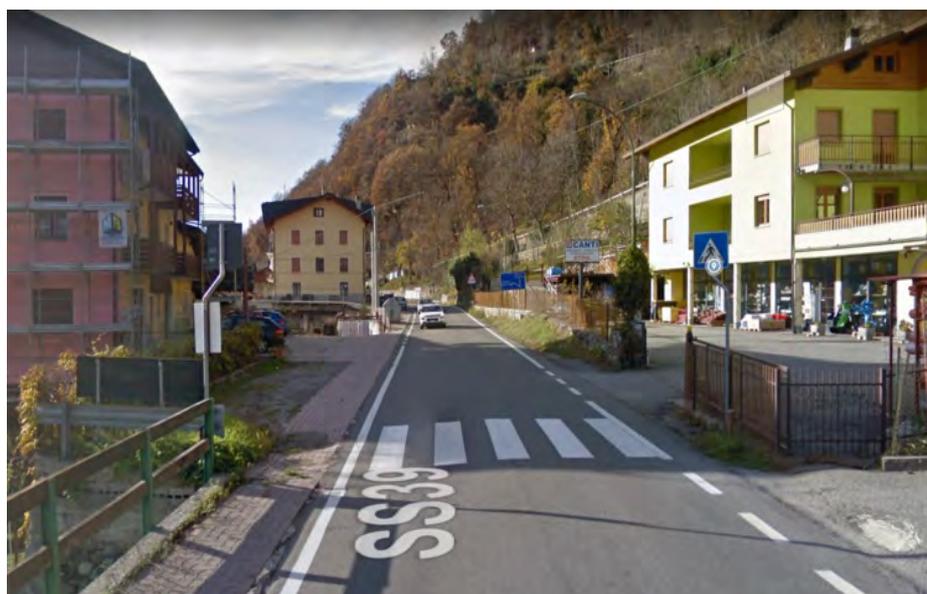
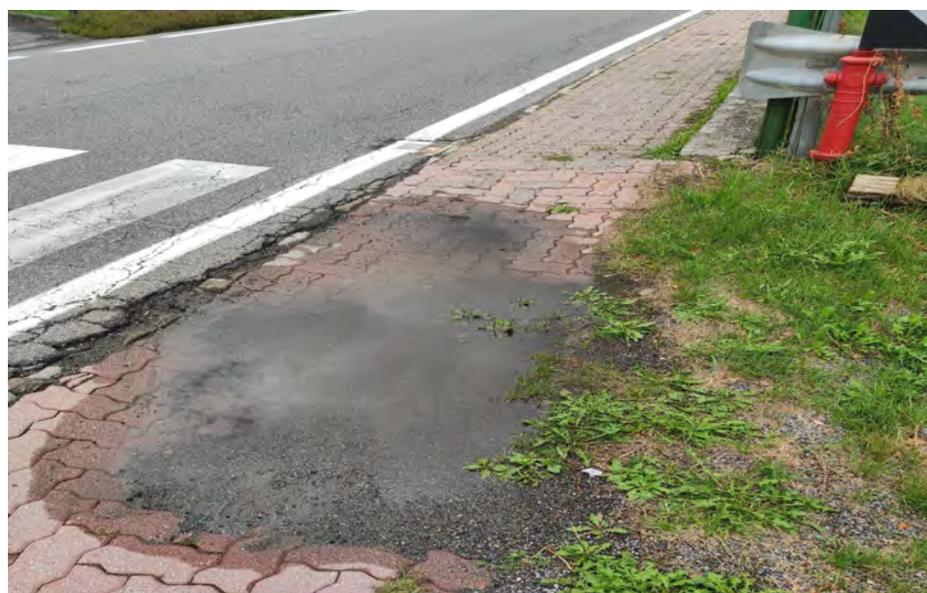
Criticità: Da ambo i lati, lo spazio di sbarco è insufficiente. Da un lato, l'approdo è caratterizzato semplicemente dal lembo di pavimentazione in asfalto irregolare della banchina stradale, con pendenza inadeguata e ostacoli (paletto, verde). Dall'altro, v'è la compresenza del marciapiede (C15), stretto, dissestato e sfondato, in masselli di cemento. Necessari segnaletica luminosa e semaforo a chiamata con cicalino e comandi manuali accessibili per le persone non vedenti.

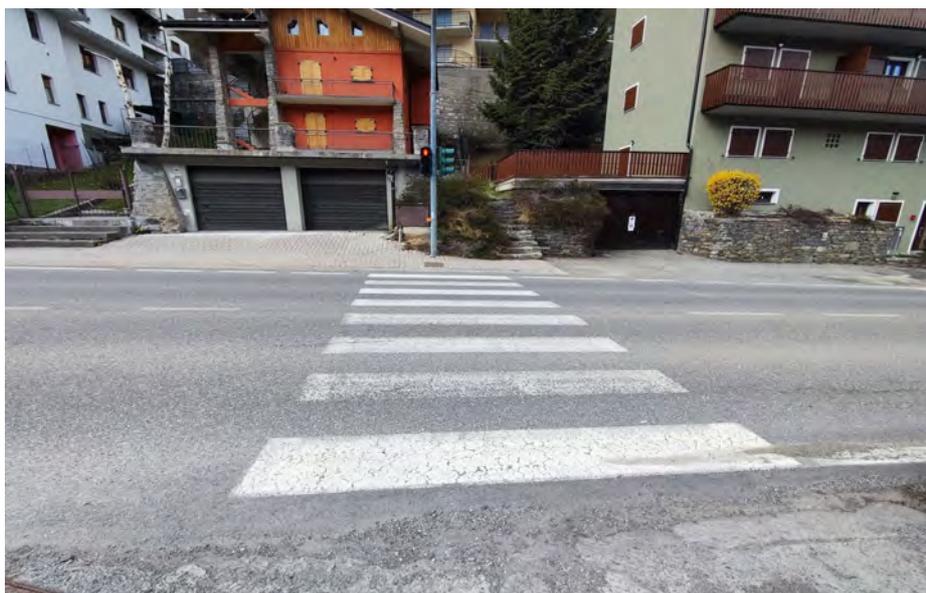
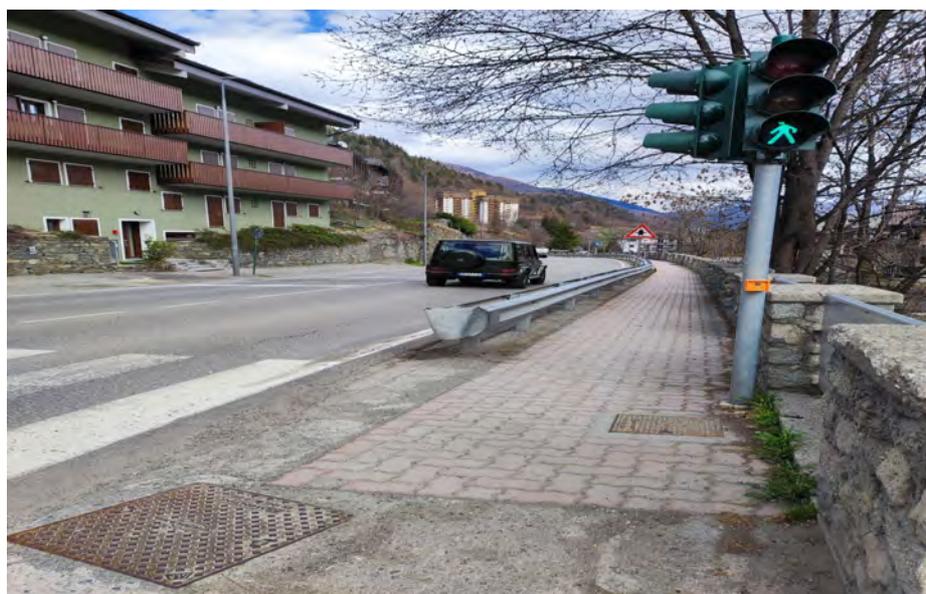
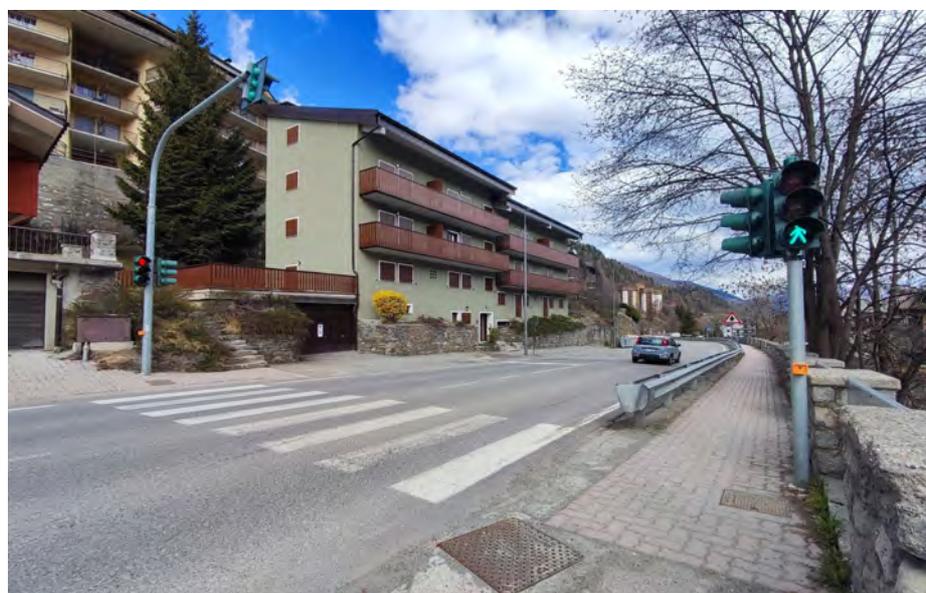
L'attraversamento pedonale A16, situato a S. Pietro, sulla S.S. 39 dell'Aprica, ove inizia il marciapiede protetto dal guardrail (fine C09 - inizio C24), è caratterizzato da impianto semaforico con chiamata pedonale, ma carente del dispositivo acustico per i non vedenti. Da ambo i lati, termina su marciapiedi a raso in masselli di cemento (C24, C10). Criticità: su in lato, lo spazio di sbarco sul percorso pedonale C10 è insufficiente e con pendenza trasversale elevata. Necessari segnaletica verticale luminosa, cicalino e comandi manuali accessibili per le persone non vedenti.

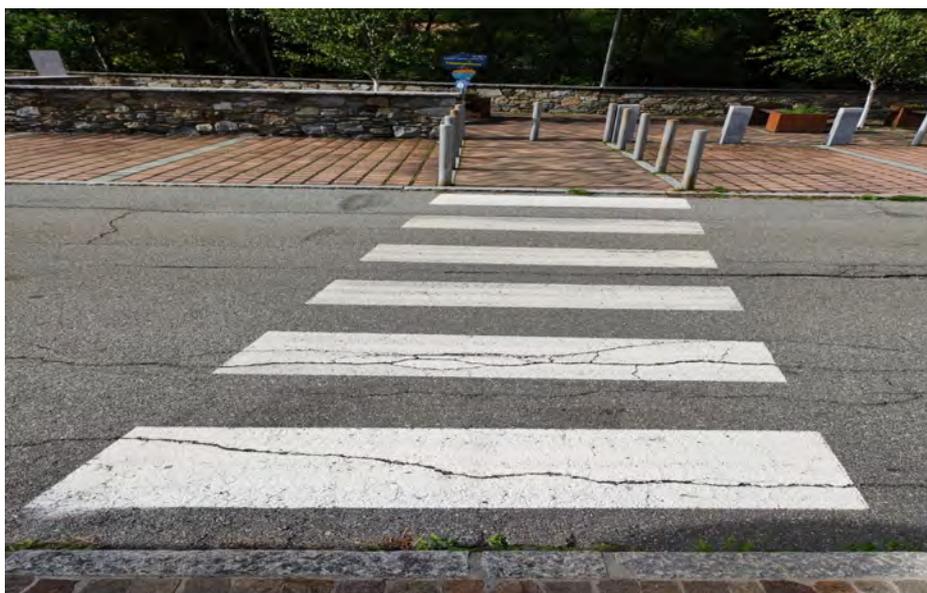
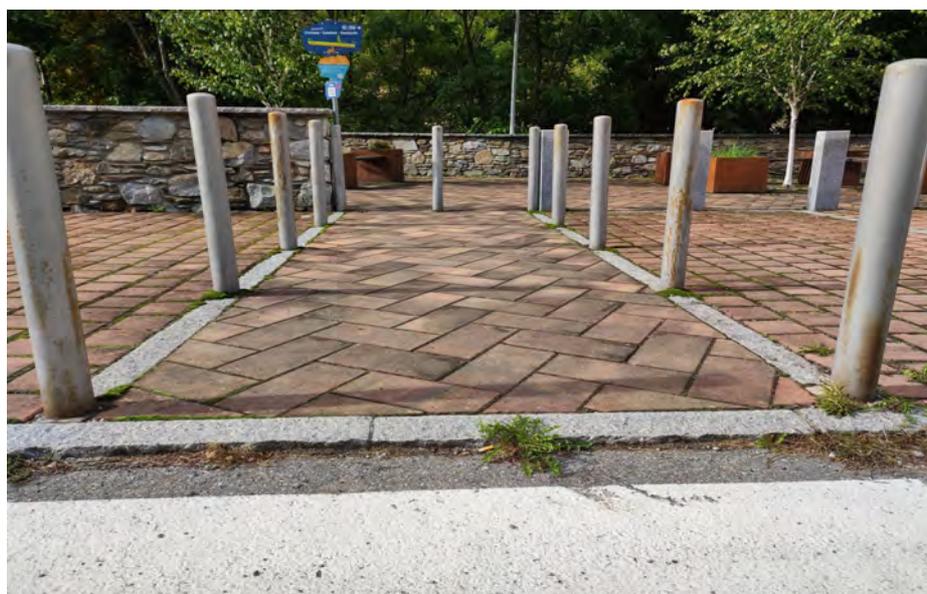
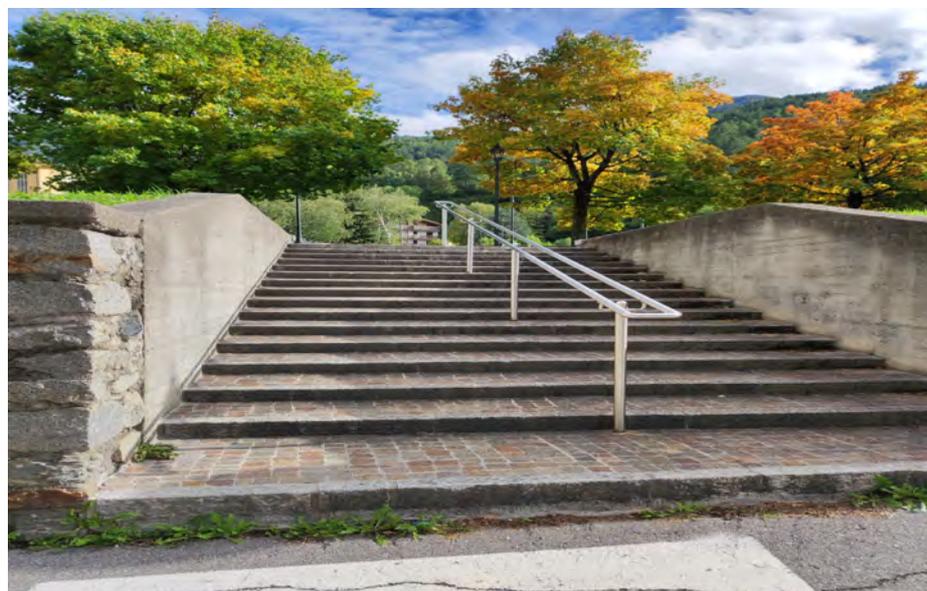
**A33**

L'attraversamento pedonale, sito in via Brescia, raccorda il parcheggio P54 vicino al Comune alla piazzetta pedonale sottostante. Termina da un lato con il marciapiede a raso in cubetti di porfido e dall'altro con il percorso pedonale in masselli di cemento, protetto da paletti laterali.

**Valutazione:** Accessibile con difficoltà

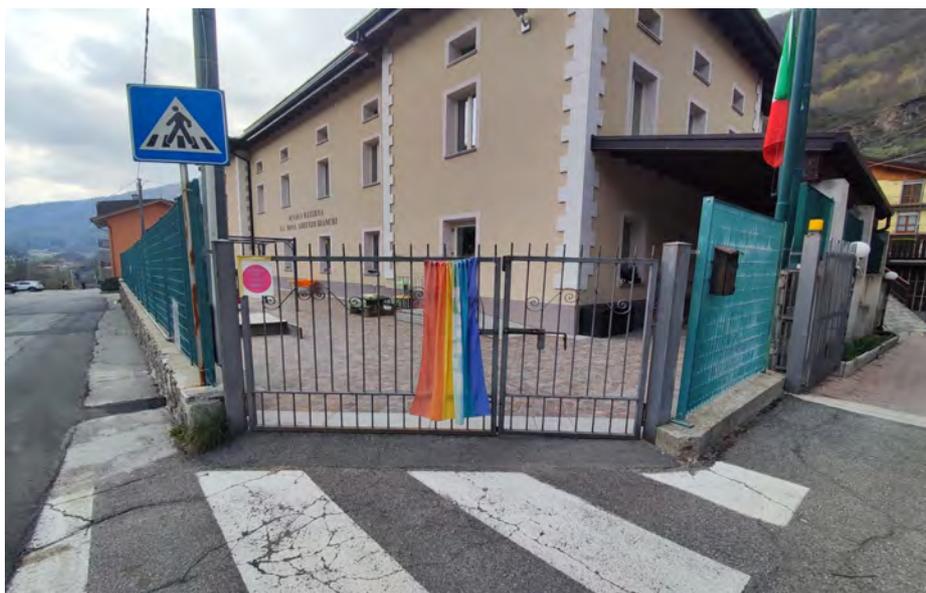
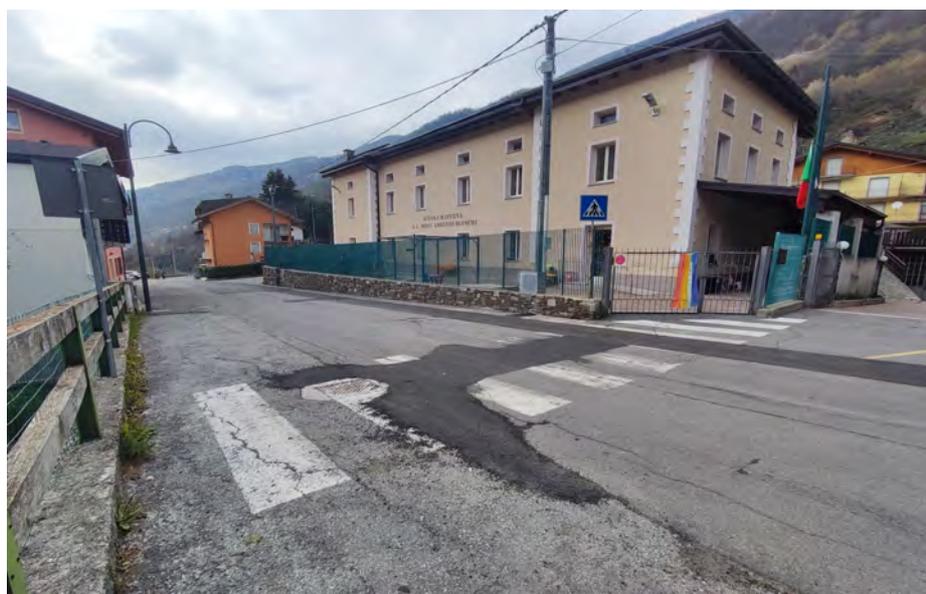
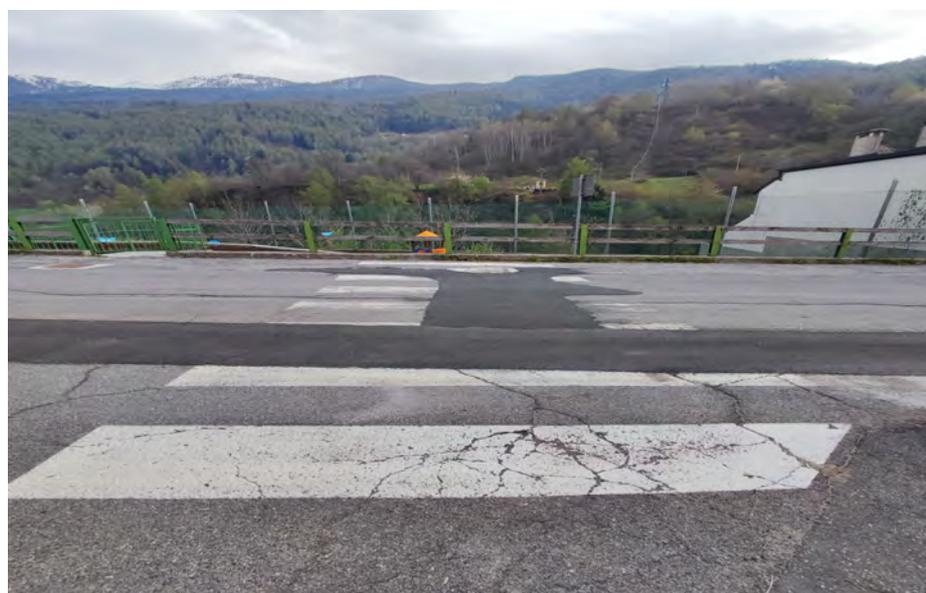
**A34**

Segnaletica orizzontale da rifare.

L'attraversamento pedonale, sito nella frazione di Galleno, a servizio della scuola materna in via Mazzini, da un lato, è raccordato direttamente all'ingresso all'asilo, mentre dall'altro manca il marciapiede che lo connetta all'ingresso del giardino e parco giochi di pertinenza.

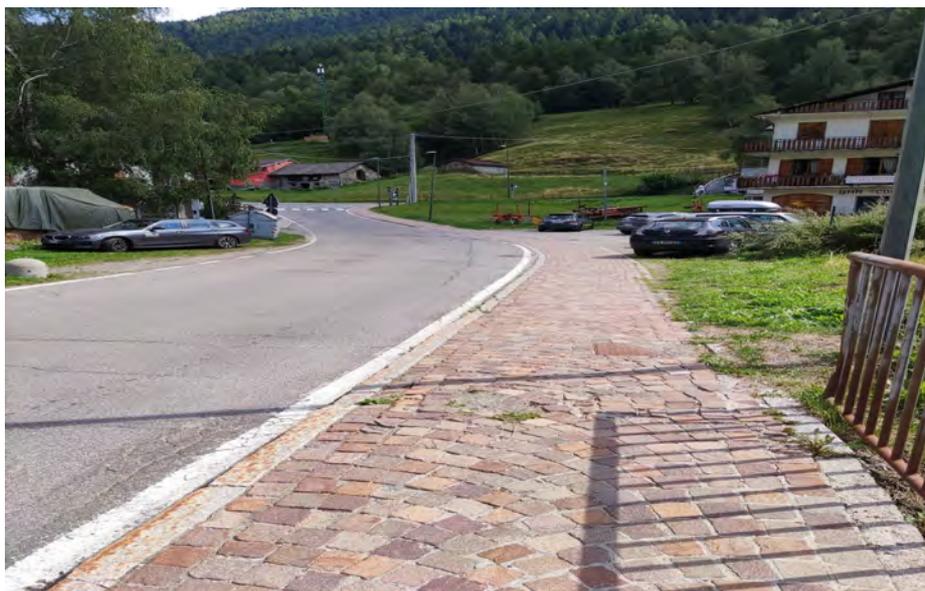
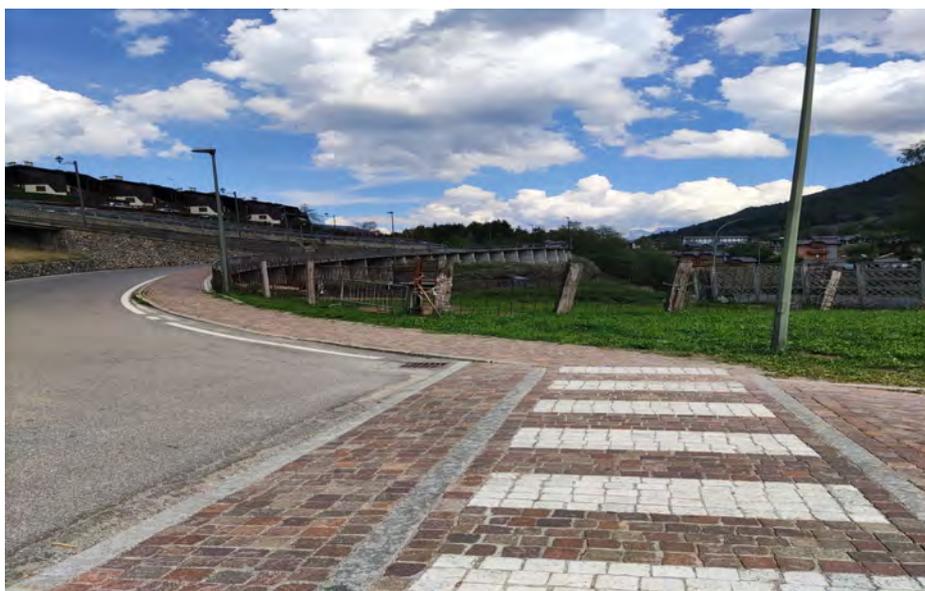
Il marciapiede, realizzato in cubetti di porfido e cordoli in granito, è collocato nella frazione di S. Pietro, tra via Corta e via Valeriana, nella zona di connessione alla SS: 39 per l'Aprica, caratterizzata da pendenza elevata. Termina in via Valeriana con bidoni dei rifiuti e palo dell'illuminazione pubblica che ostruiscono totalmente il marciapiede.

**Valutazione:** Non accessibile

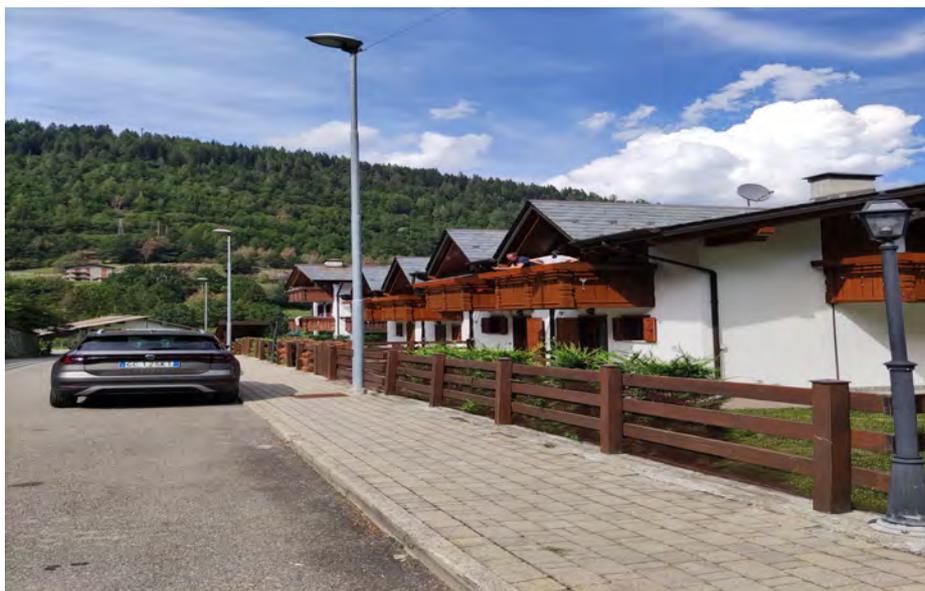
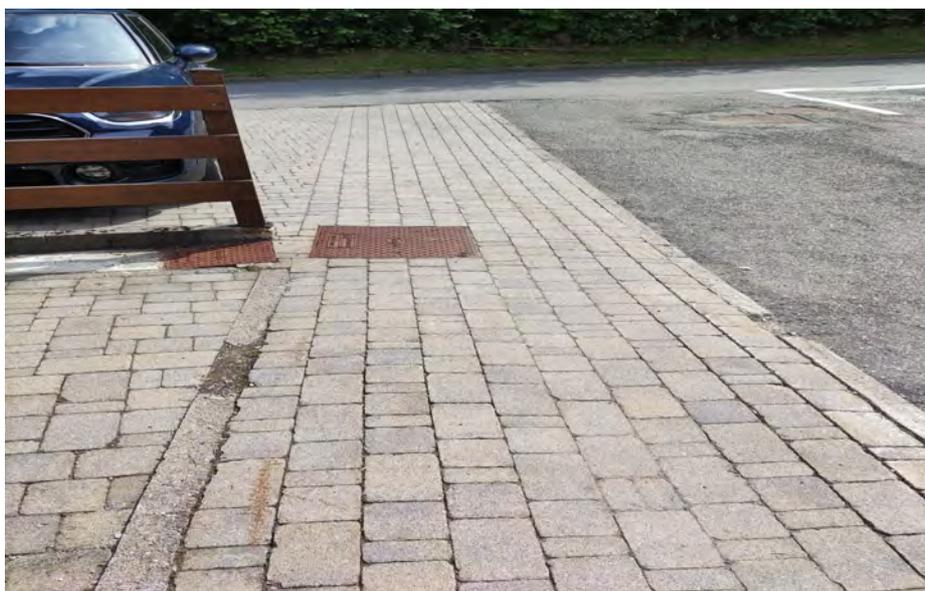
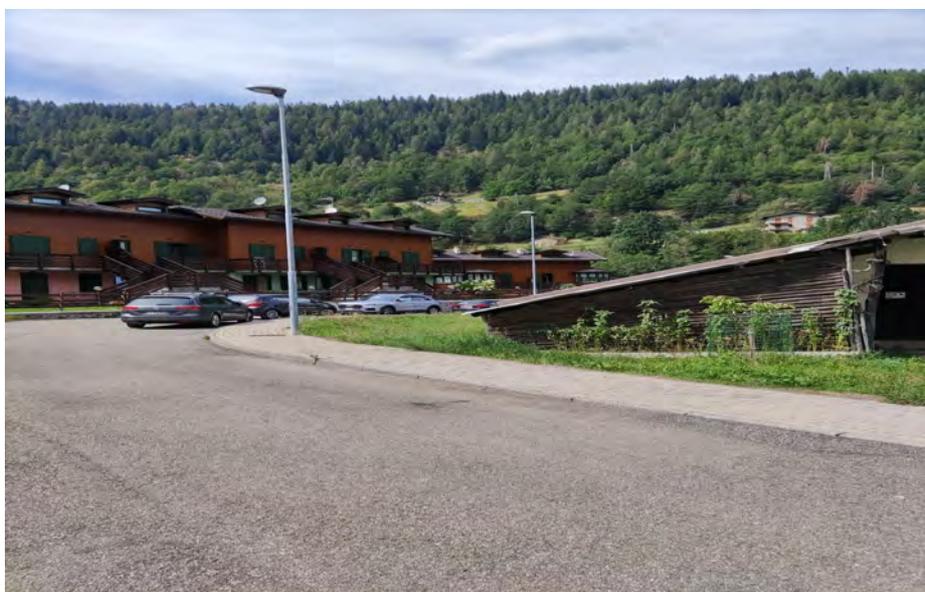
Criticità: lungo il percorso sono installati i pali della pubblica illuminazione, il percorso presenta alcuni cedimenti e rotture dei cordoli.

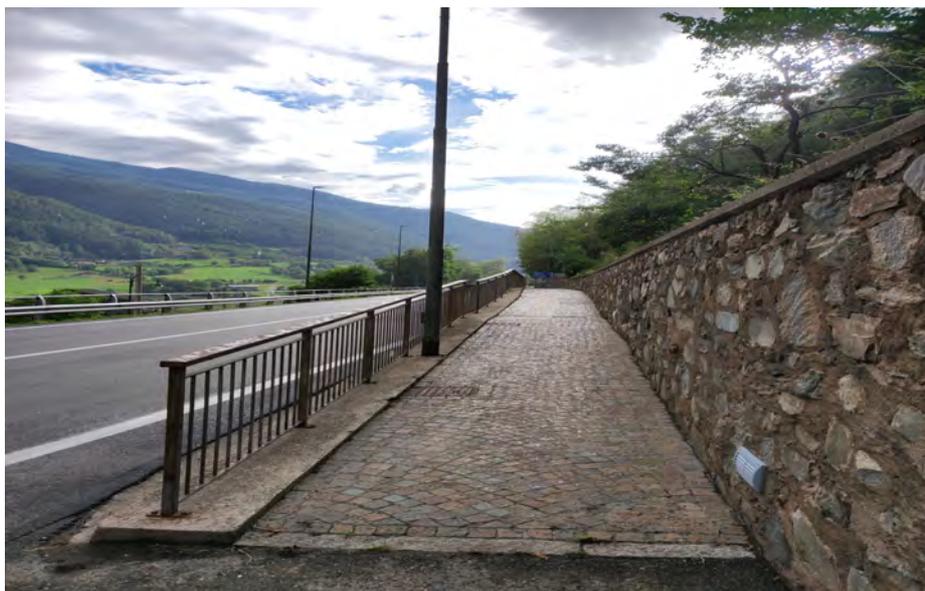
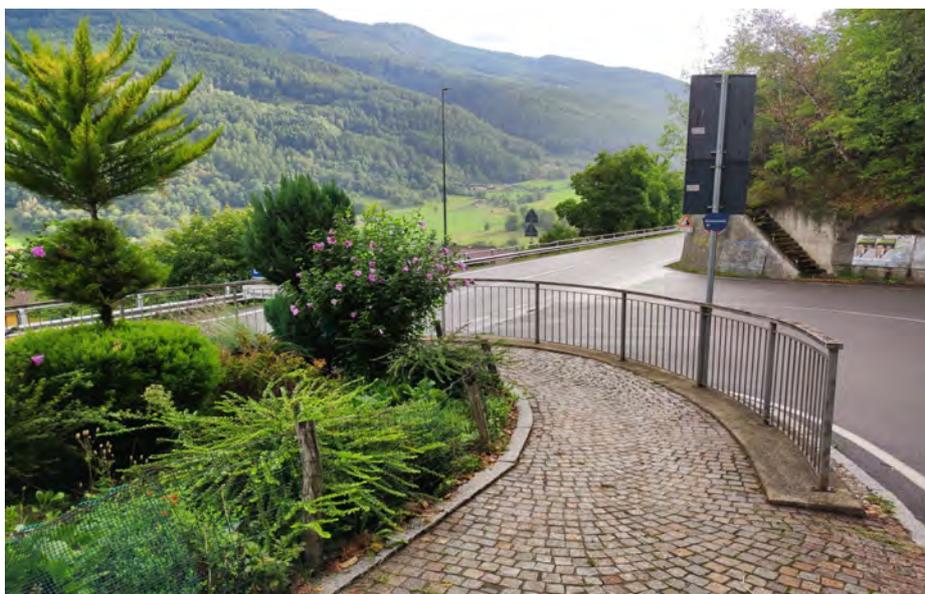
Il percorso pedonale si colloca in corrispondenza dell'incrocio tra la SS.39 per l'Aprica (via Nazionale) e via Panoramica, che sale verso le frazioni di Megno e Doverio, nei pressi dell'attraversamento pericoloso A14, che lo collega al C15. Realizzato in cubetti di porfido, con parapetto di protezione metallico, connette la zona della fermata del TPL al piccolo parcheggio soprastante.

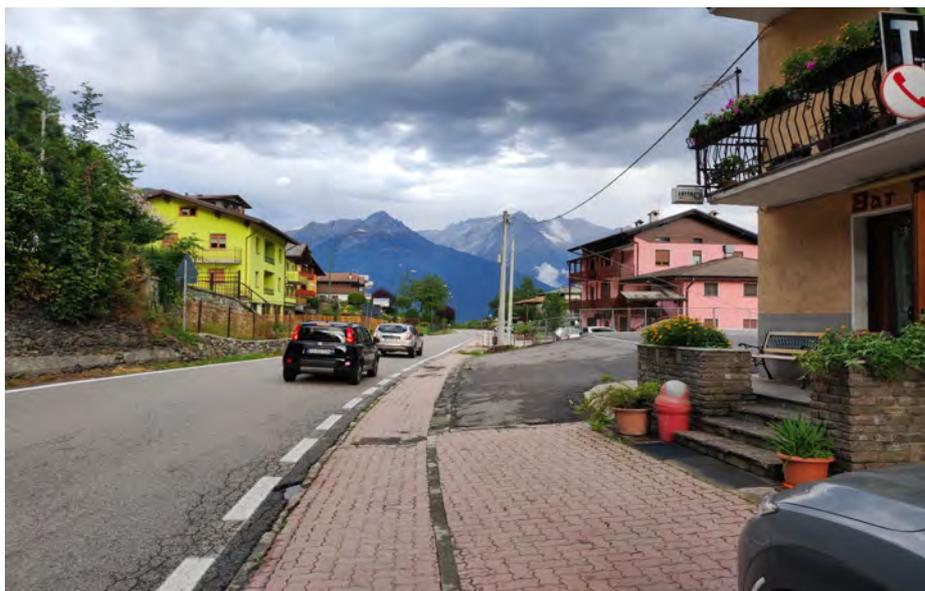
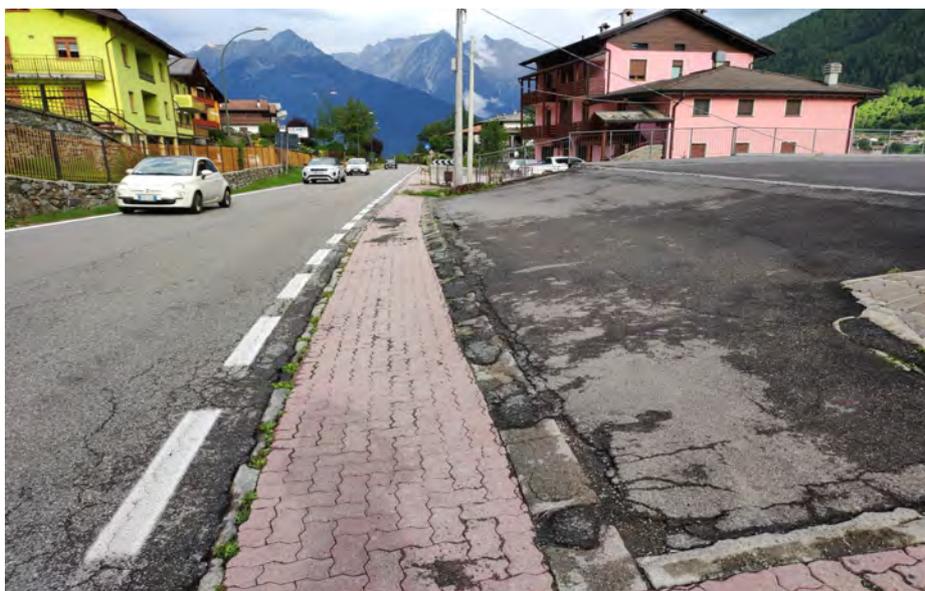
Il marciapiede, a raso e senza alcuna protezione laterale, è collocato lungo la SS.39 dell'Aprica, strada ad alto traffico e velocità. Realizzato in masselli e cordoli di cemento, presenta svariate criticità: avvallamenti, cedimenti e sconnessioni generalizzate, buche e rappezzi in asfalto, che generano una pendenza trasversale elevata. Rappresenta una situazione di pericolo per i pedoni.

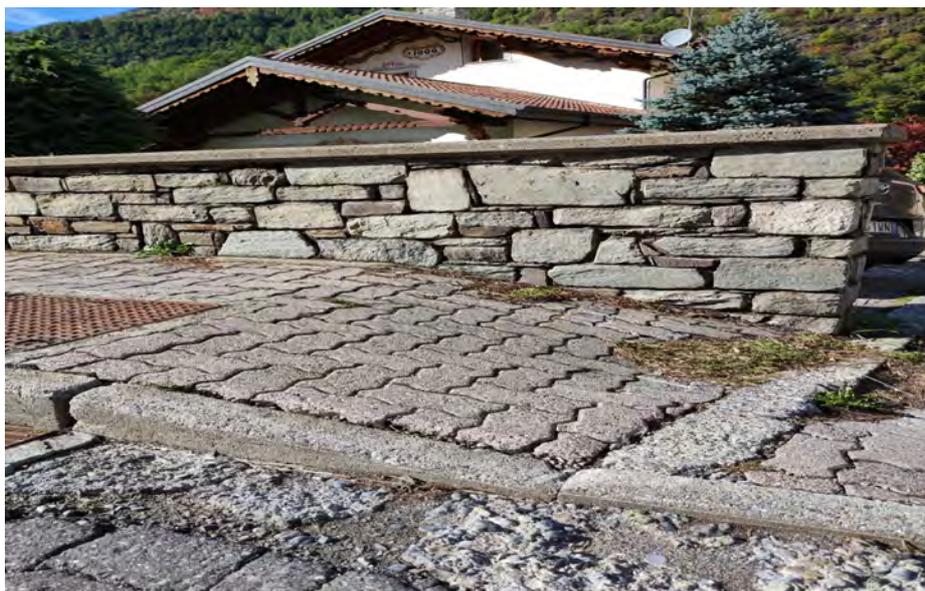
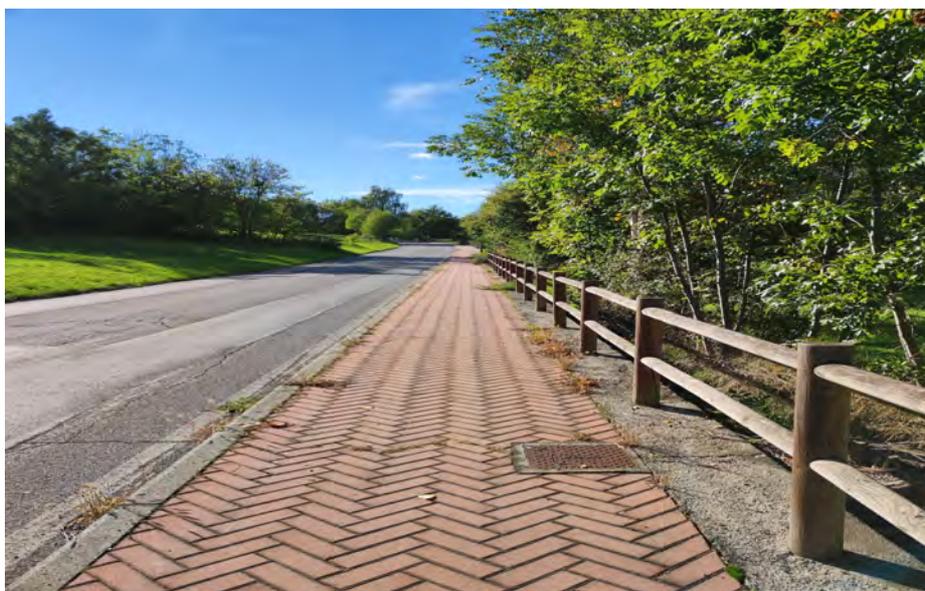
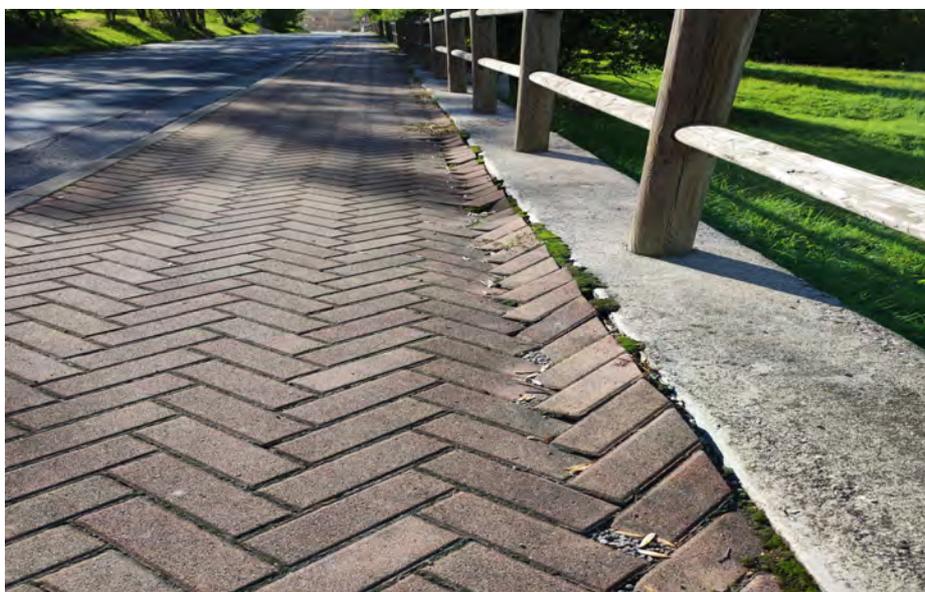
Il marciapiede parte dal capoluogo (Pisogneto) lungo via Schivardi e prosegue verso Santicolo, fiancheggiando i prati. Si tratta del percorso carrabile alternativo di connessione a Edolo.  
Complessivamente, il percorso pedonale è da rifare, almeno nel primo tratto urbano. Da valutare anche l'estensione fino al giardino comunale adiacente al Municipio (anche se sarebbe da risolvere il problema dello spazio per i parcheggi del bar).  
SDI - Schede dei rilievi - aree esterne - percorsi comunali
